**INFORME DE VISITA DE CONTROL  
N° 011-2024-OCI/0747-SVC**

**VISITA DE CONTROL  
DIRECCIÓN REGIONAL DE EDUCACIÓN TUMBES  
TUMBES/TUMBES/TUMBES**

**“VERIFICACIÓN DE INFRAESTRUCTURA EDUCATIVA DE LA  
PROVINCIA DE TUMBES AFECTADAS POR LAS  
PRECIPITACIONES PLUVIALES OCASIONADAS DURANTE EL  
MES DE FEBRERO 2024”**

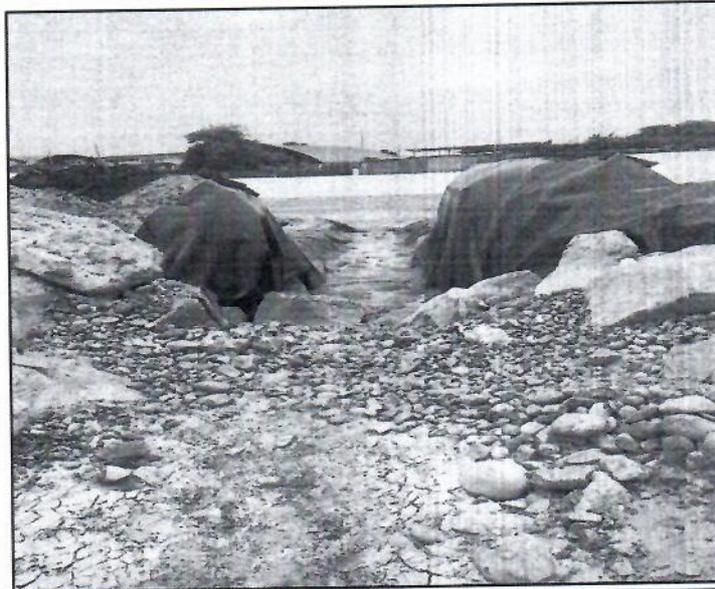
Asimismo refiere que, las aguas generadas por las precipitaciones pluviales no pueden ser evacuadas debido a la construcción de la defensa ribereña de la Quebrada Corrales, la cual viene siendo ejecutada por la empresa BELSACO STRACON; y que, debido a la presión de los moradores, el ex director de la referida institución y autoridades (Defensoría del Pueblo, alcalde Distrital de Corrales, Gobierno Regional de Tumbes, Sub Prefecta de Corrales y otros), se llegó al acuerdo de romper parte de la defensa ribereña para lograr la salida del agua.

Foto n°. 1: Ruptura de Defensa Ribereña para la evacuación lograr evacuación de aguas pluviales.

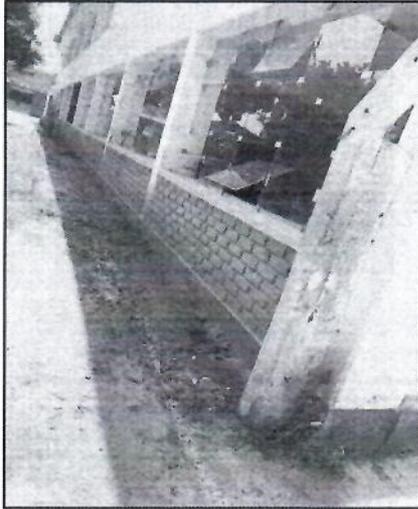
Durante la visita de inspección realizada por la Comisión de Control del Órgano de Control Institucional de la DRE Tumbes, el 1 de marzo de 2024 a la Institución Educativa Técnica "7 de Enero" del nivel primario y secundario, ubicada en la Calle s/n – Barrio Nuevo del distrito de Corrales, provincia y departamento de Tumbes, se realizó el recorrido por sus instalaciones, identificándose que estas se encuentran afectadas por filtraciones de agua debido a las intensas lluvias, situación que se agrava debido a la carencia de un sistema de drenaje pluvial.

**Foto n° 2:** Altura hasta donde llega el agua, producto de las precipitaciones pluviales.

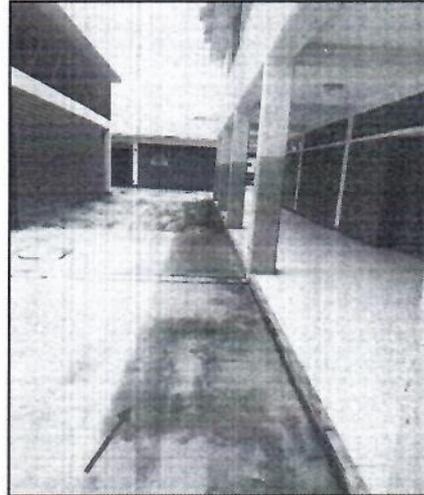
**Foto n° 3:** El piso de las circulaciones internas de la I.E presentan moho.

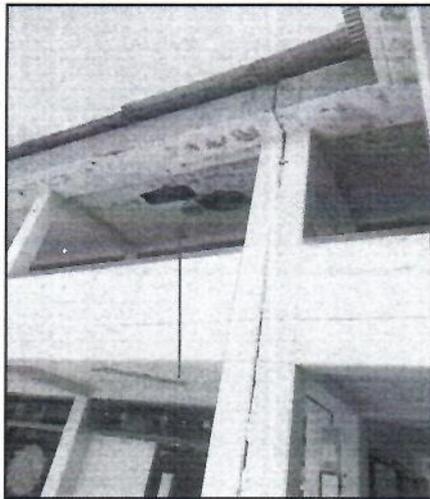
**Foto n° 4:** Desprendimiento de losa aligerada, producto de humedad.

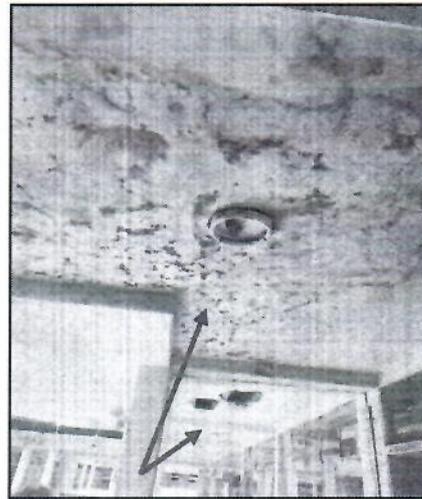
**Foto n° 5:** Humedad y presencia de moho en losa aligerada del segundo piso – pabellón de aulas del nivel de secundaria.

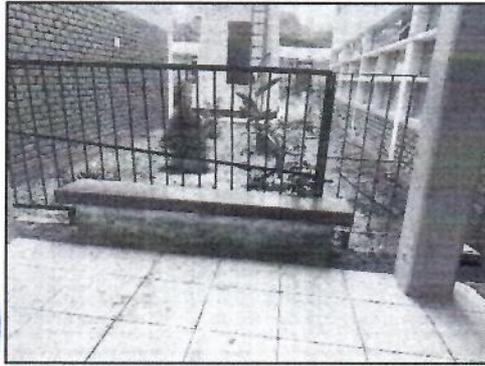
**Foto n°. 6:** Afectación del mobiliario (banca de concreto) producto de filtración de agua.

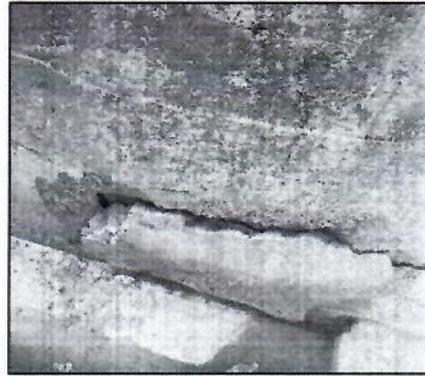
**Foto n°. 7:** Grietas en pared externa de escalera que conduce al segundo piso del pabellón de secundaria.

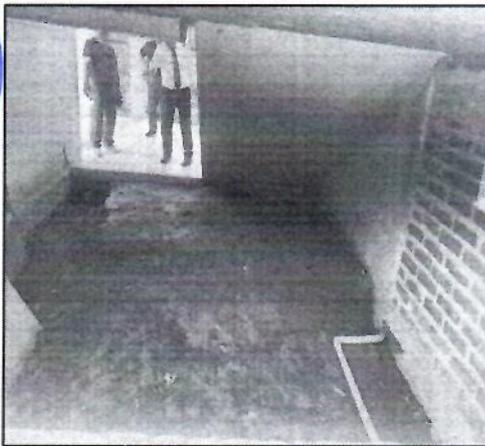
**Foto n°. 8:** Humedad en área interna de la escalera que conduce al segundo piso del pabellón de secundaria.

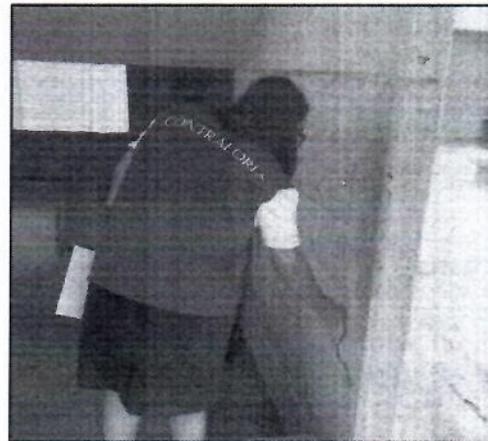
**Foto n°. 9:** Grietas en pared interna de escalera que conduce al segundo piso del pabellón de secundaria.

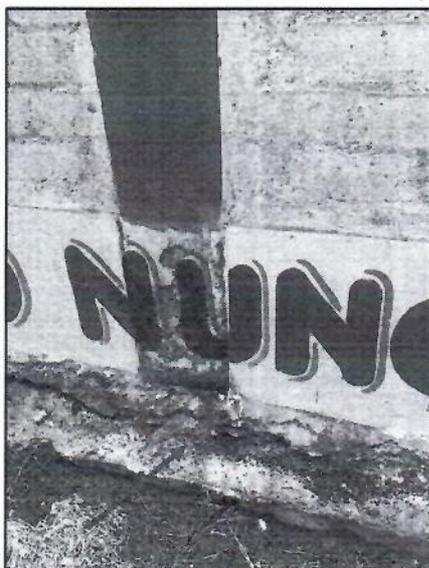
**Foto n°. 10:** Se visualiza el sobrecimiento del muro perimétrico con presencia de moho.

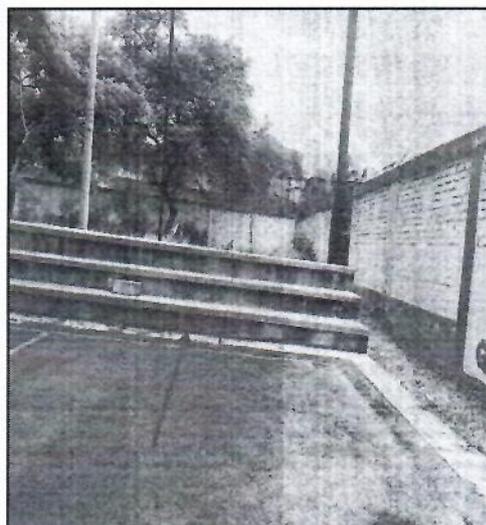
**Foto n°. 11:** Graderías de losa deportiva en I.E presentan moho, producto de las filtraciones de aguas pluviales en ausencia de cubierta.

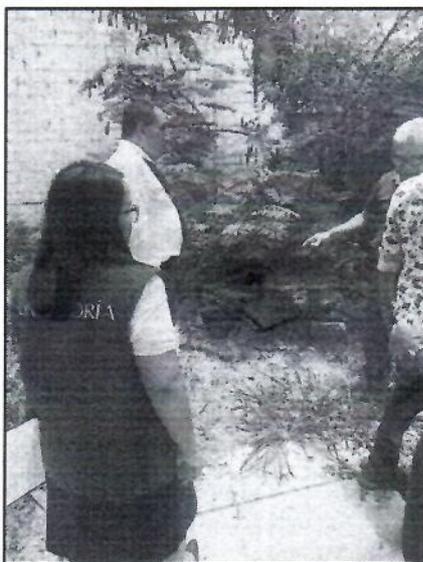
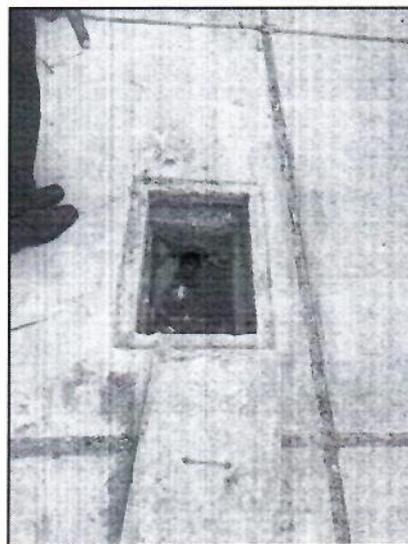
**Foto n°. 12 y 13:** Cajas de desagüe sin tapas (expuestas), según la manifestación de los representantes de la I.E ante la presencia de lluvias colapsan, inundando áreas del pabellón de primaria de la I.E.

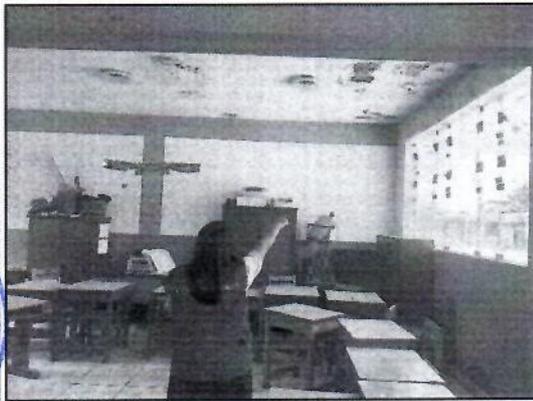
**Foto n°. 14 y 15:** Losa aligerada de aulas del pabellón del nivel primaria, presentan pintura descascarada, así como la presencia de moho, producto de filtraciones de agua por las precipitaciones pluviales e inadecuada evacuación de aguas pluviales.

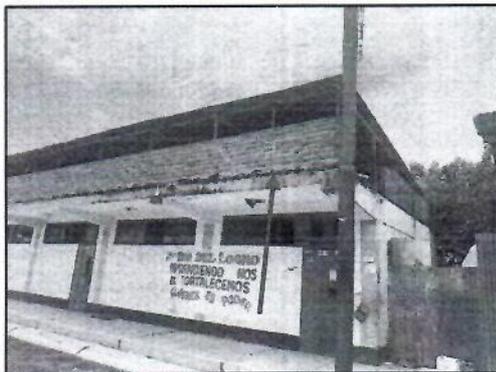
**Foto n°. 16:** Losa aligerada de aulas del pabellón del nivel primaria, presentan pintura descascarada, así como la presencia de moho, producto de filtraciones de agua e inadecuada evacuación de aguas pluviales.

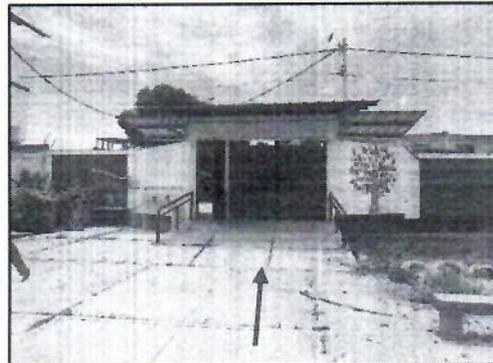
**Foto n°. 17:** Acceso del pabellón de primaria, cuenta con una rampa para llegar al nivel del piso terminado de la I.E, el cual es más bajo respecto al nivel de la calle colindante, permitiendo el ingreso de las aguas pluviales desde la parte externa (calle).

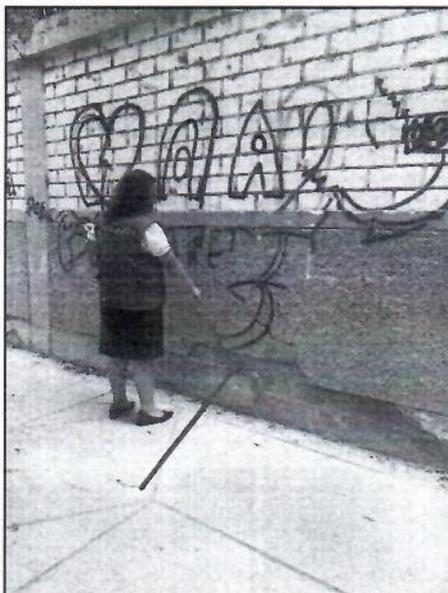
Foto n°. 18: Cerco perimétrico presenta grietas y fisuras.

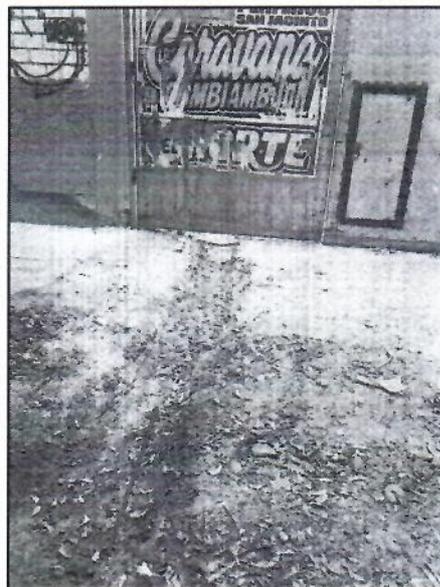
Foto n°. 19: Se visualiza en la parte externa de la I.E una ranura en el piso de tal forma que se logre evacuar las aguas pluviales de la parte interna de la I.E hacia el exterior.

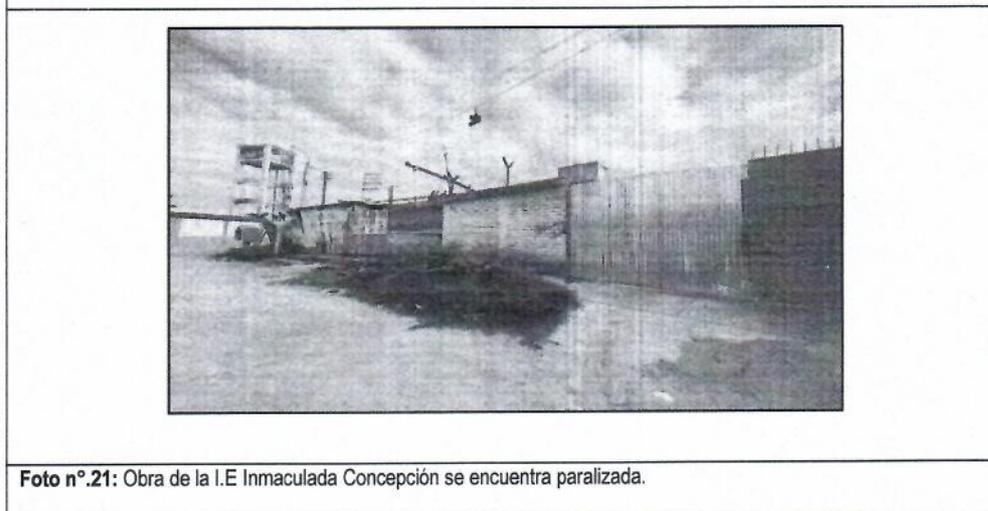
Foto n°.21: Obra de la I.E Inmaculada Concepción se encuentra paralizada.

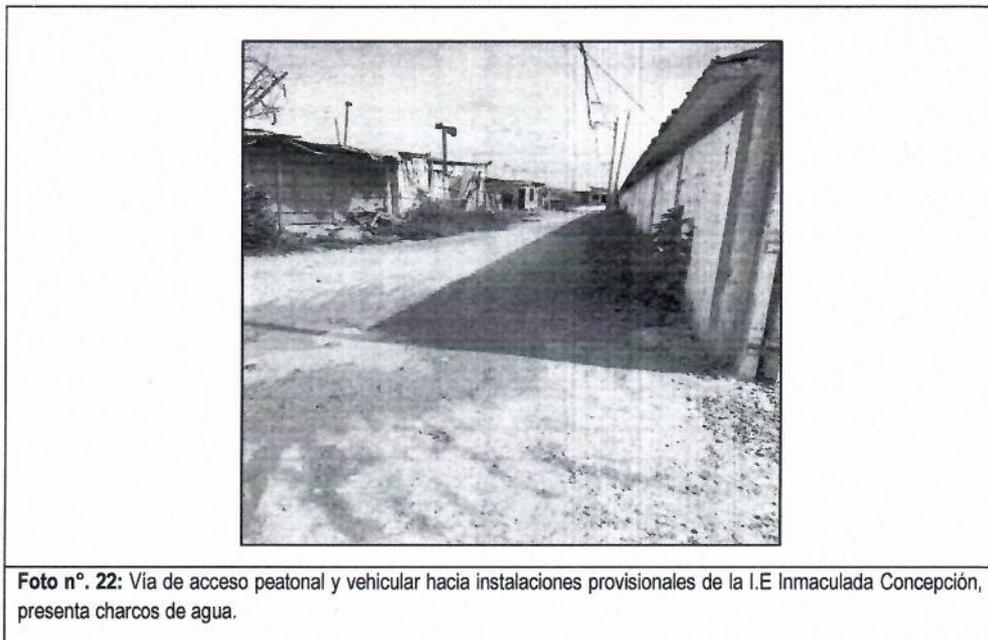
No obstante, se tomó conocimiento que, para continuar con su operatividad se ha instalado provisionalmente (ambientes: aulas, S.H y áreas administrativas) a 500 metros aproximadamente de dicha construcción (ocupando una parte del área posterior de la I.E El Triunfo), apreciándose que el acceso principal es por una calle que no se encuentra asfaltada, presentando charcos de agua debido a las precipitaciones pluviales ocasionadas en estos días; lo cual dificulta su acceso, además de generar focos infecciosos debido a la presencia de zancudos.

**Foto n°. 22:** Vía de acceso peatonal y vehicular hacia instalaciones provisionales de la I.E Inmaculada Concepción, presenta charcos de agua.

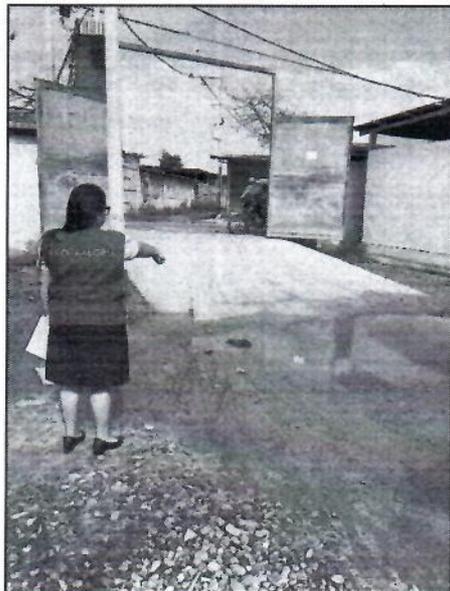
De acuerdo a lo manifestado por el director, señor Roger Hernán Rodríguez Tocto, y otros representantes de la referida institución educativa, cuando las precipitaciones pluviales son intensas, no es posible ingresar hacia sus instalaciones debido a que dichas áreas se inundan, tal como se puede apreciar en las siguientes fotografías:

**Foto n°. 23:** Acceso principal hacia I.E, cuenta con una rampa para llegar al nivel del terreno, el cual es más bajo respecto al nivel de la calle colindante.

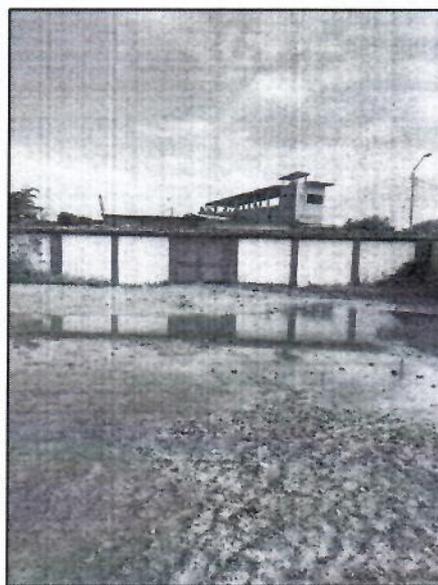
**Foto n°.** 24: Acceso secundario hacia I.E, presenta humedad y áreas con agua producto de las precipitaciones pluviales, impidiendo el ingreso.

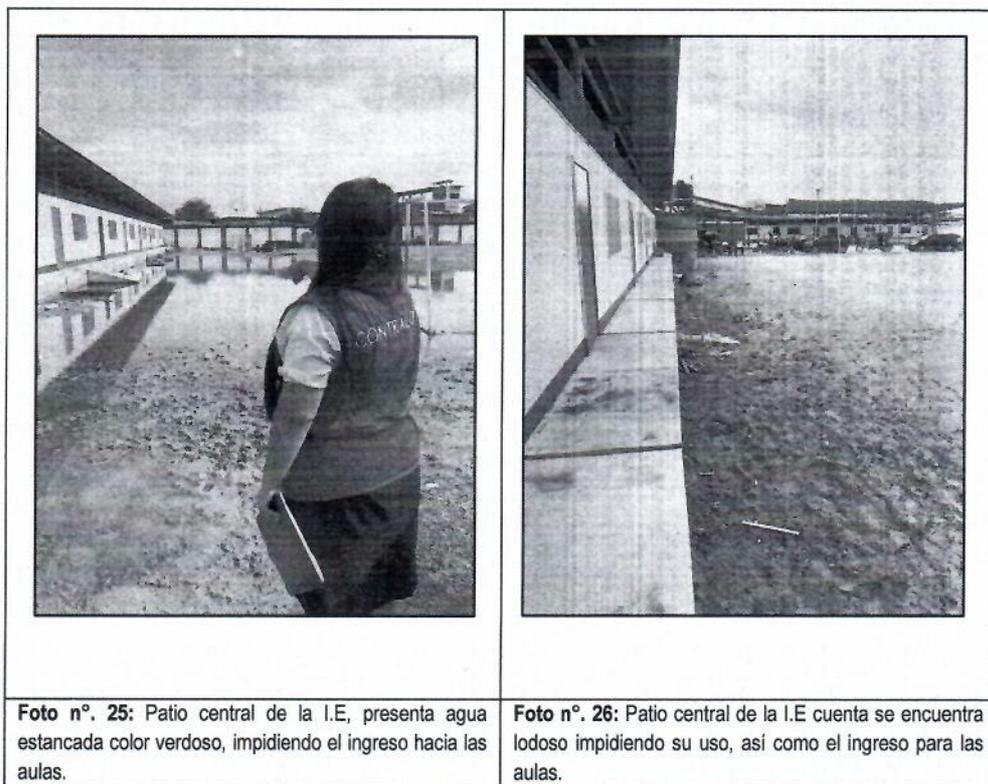
Asimismo, se pudo visualizar que el patio presenta áreas con agua estancada de color verdoso, e impide su uso, así como el acceso hacia las aulas.
