**INFORME DE VISITA DE CONTROL  
N° 007-2024-OCI/0804-SVC**

**“INSTALACIÓN DE PLANTAS DE PRODUCCIÓN DE  
DERIVADOS LÁCTEOS: PLANTA DE DERIVADOS LÁCTEOS  
ACCOPATA DEL DISTRITO DE ASILLO, PROVINCIA DE  
AZANGARO, PUNO”**

**PUNO, 30 DE ABRIL DE 2024**

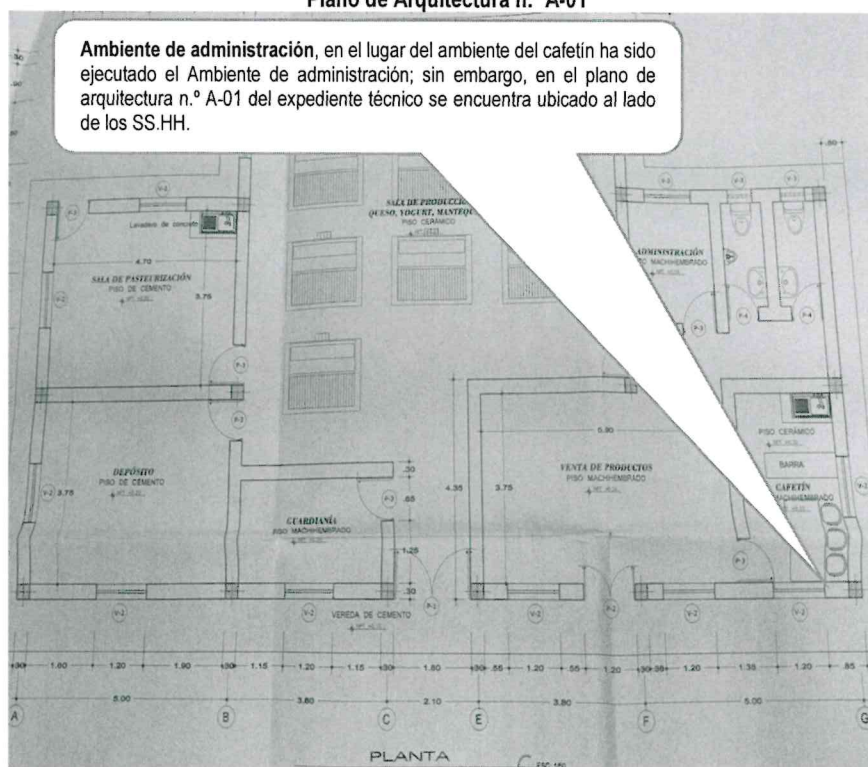
Imagen n.º 2  
Plano de Arquitectura n.º A-01

- **Ambiente de administración**, ha sido ejecutado y ubicado en el lugar del ambiente del cafetín; sin embargo, en el plano de arquitectura n.º A-01 del expediente técnico se encuentra ubicado al lado de los SS.HH. (imagen n.º 2).

- **Sala de producción**, no cuenta con puerta de acceso al lado de la elevación principal o frente principal; sin embargo, en el plano de arquitectura n.º A-01 planta y elevación principal del expediente técnico, aparece una puerta denominada P-1 de 1.80 de ancho por 2.40 de altura que ha sido reubicada (imagen n.º 2).

- **Laboratorio**, en el plano de arquitectura n.º A-01 del expediente técnico no existe el laboratorio y en el lugar del laboratorio en el plano n.º A-01 se encuentra la guardianía (imagen n.º 2) y (imagen n.º 3)

- **Recepción de leche**, no existe en el plano de arquitectura n.º A-01; sin embargo, este ha sido ejecutado y ubicado en el lugar del ambiente del depósito del plano de arquitectura n.º A-01 del expediente técnico (imagen n.º 2) y (imagen n.º 4).

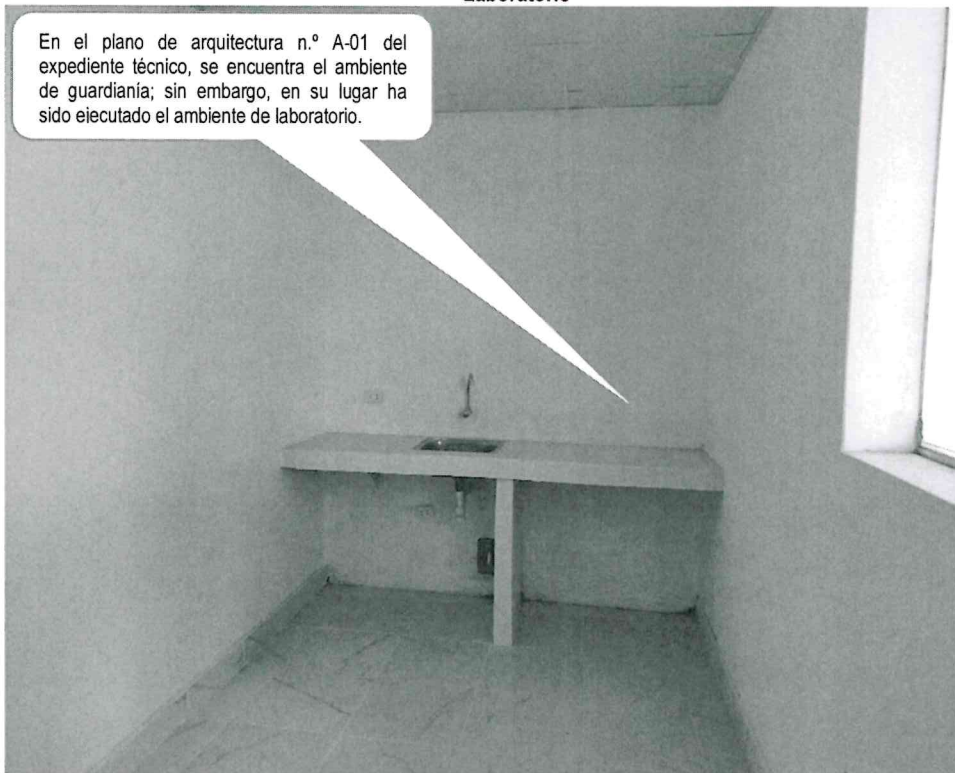
**Imagen n.º 3**  
**Laboratorio**

En el plano de arquitectura n.º A-01 del expediente técnico, se encuentra el ambiente de guardiana; sin embargo, en su lugar ha sido ejecutado el ambiente de laboratorio.

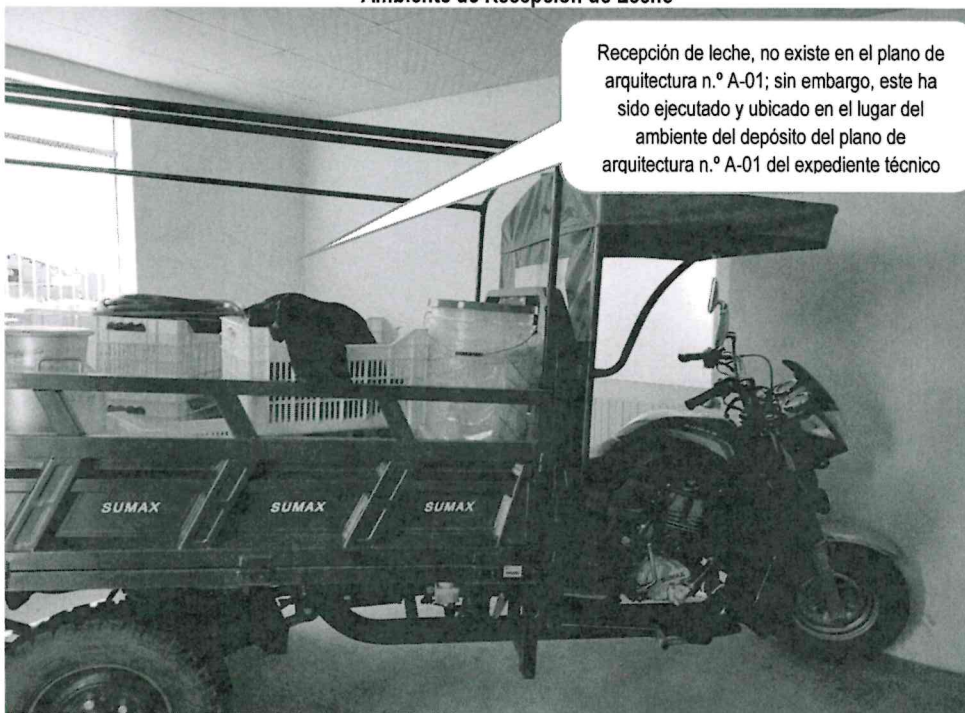
**Imagen n.º 4**  
**Ambiente de Recepción de Leche**

Recepción de leche, no existe en el plano de arquitectura n.º A-01; sin embargo, este ha sido ejecutado y ubicado en el lugar del ambiente del depósito del plano de arquitectura n.º A-01 del expediente técnico

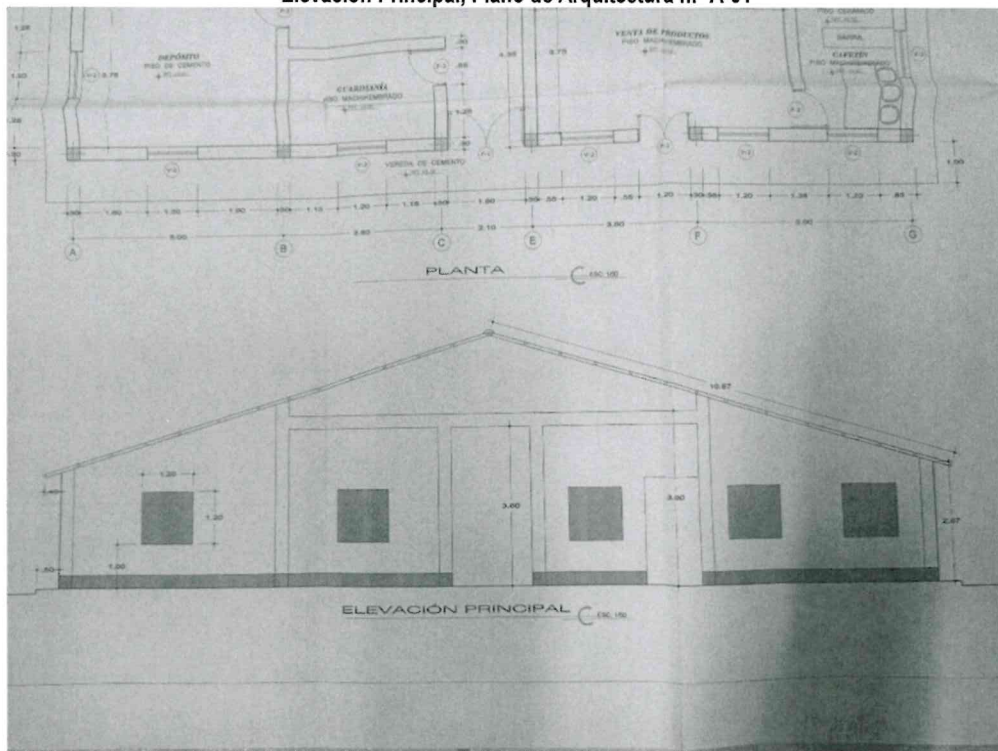
**Imagen n.º 5**  
**Elevación Principal, Plano de Arquitectura n.º A-01**

- **Elevación principal**, la ubicación de las ventanas y puerta no coinciden con el plano de arquitectura n.º A-01 (planta y elevación principal) del expediente técnico aprobado (imagen n.º 5) y (imagen n.º 6).

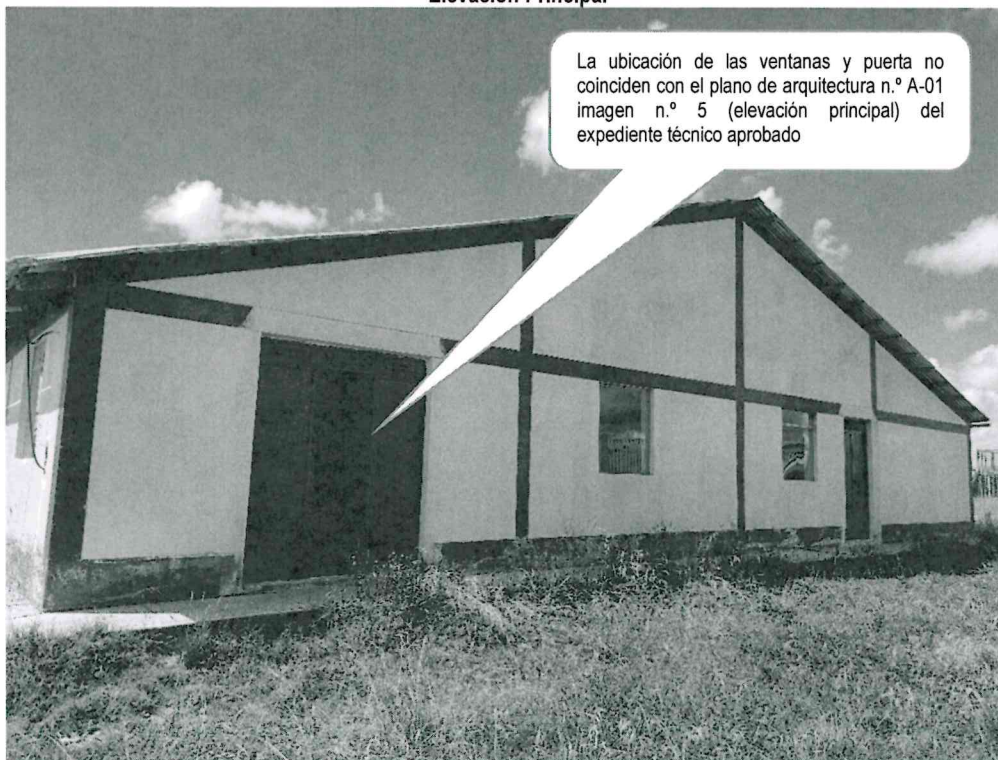
**Imagen n.º 6**  
**Elevación Principal**

La ubicación de las ventanas y puerta no coinciden con el plano de arquitectura n.º A-01 imagen n.º 5 (elevación principal) del expediente técnico aprobado

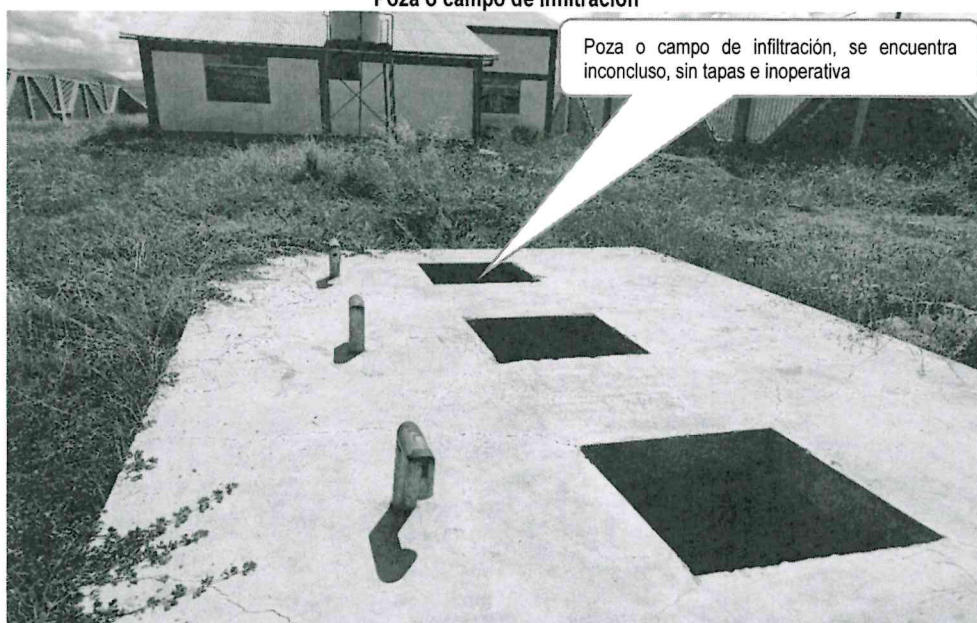
Imagen n.° 7  
Poza o campo de infiltración

- (...)
- Asimismo, la poza o campo de infiltración, se encuentra inconcluso, sin tapas e inoperativa.
- Instalaciones sanitarias, el tanque elevado, el sistema de bombeo y las instalaciones sanitarias (SS.HH.) se encuentra inoperativa.
- Instalaciones eléctricas, la Planta de Derivados Lácteos Accopata no cuenta con medidor de energía eléctrica y caja de distribución o tablero eléctrico inconclusa e inoperativa.
- El ambiente de venta de productos o tienda, el piso de machiembreado se encuentra con deficiencias constructivas en mal estado y apolillada.
- La Planta de Derivados Lácteos Accopata, no cuenta con extinguidor y señalización de seguridad".

Al respecto, se advierte que existen partidas inconclusas, inoperativas y deficiencias constructivas, conforme se señala en el Acta n.° 01-2024-CG/OCI-PEBLT-SVC de 19 de abril de 2024, ya que, efectuada la verificación de la **poza o campo de infiltración**, se encuentra inconcluso, sin tapas e inoperativa (al margen que no se encuentra en el expediente técnico y presupuesto de obra), conforme se puede observar en la imagen siguiente:

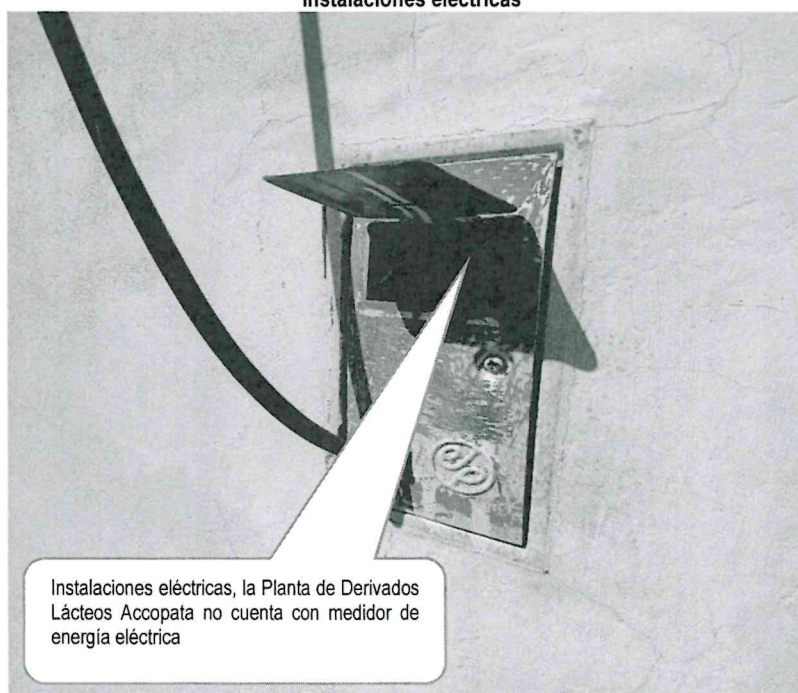
Imagen n.º 9  
Instalaciones eléctricas

**Instalaciones eléctricas**, la Planta de Derivados Lácteos Accopata no cuenta con medidor de energía eléctrica y caja de distribución o tablero eléctrico inconclusa e inoperativa, conforme se puede observar en las imágenes siguientes:

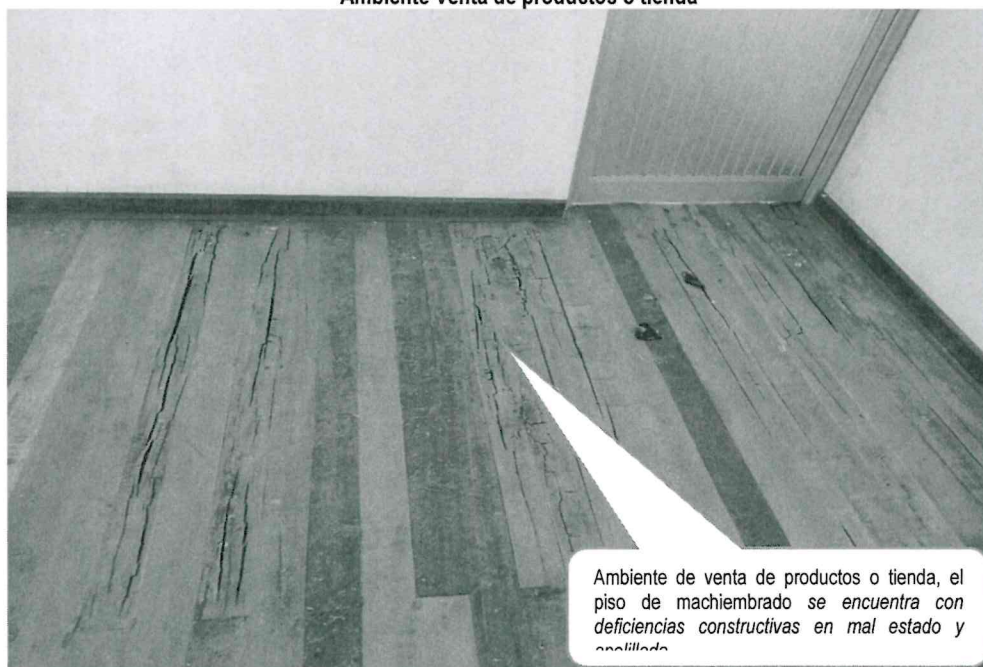
Imagen n.º 11  
Ambiente Venta de productos o tienda

El ambiente de venta de productos o tienda, el **piso de machiembado** se encuentra con deficiencias constructivas en mal estado y apollillada, conforme se puede observar en la imagen siguiente:
