**INFORME DE HITO DE CONTROL
N° 010-2024-OCI/1146-SCC**

**“REPARACIÓN DE PAVIMENTO Y VEREDA; EN EL (LA)
PERÍMETRO DE LA PLAZA DE ARMAS DE LA LOCALIDAD
DE SAN MARCOS, DISTRITO DE SAN MARCOS, PROVINCIA
HUARI, DEPARTAMENTO ANCASH”**

HITO DE CONTROL n.º 1 - VALORIZACIÓN n.º 1

SAN MARCOS, 16 DE FEBRERO DE 2024

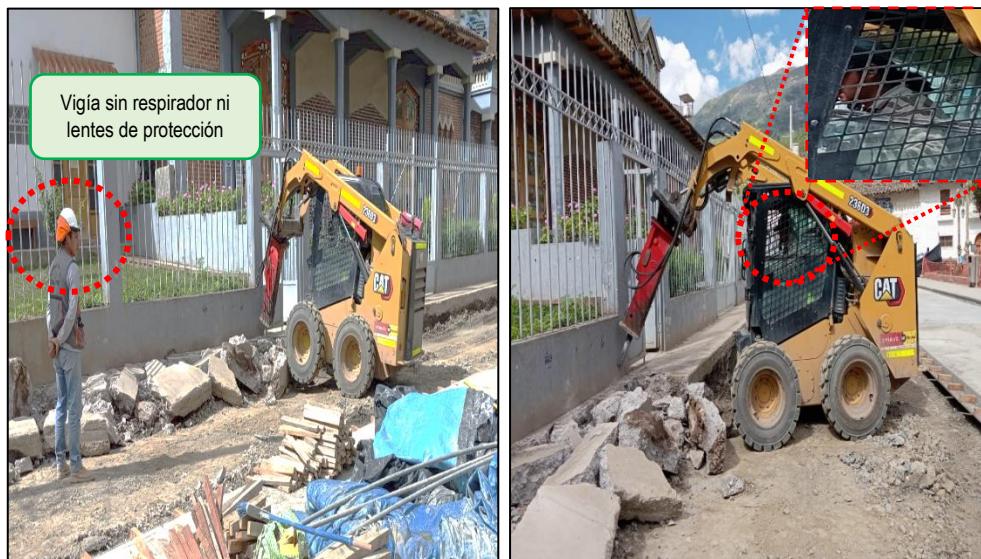
Al respecto, durante la inspección física realizada el 7 de febrero de 2024 a la ejecución de la Obra, la Comisión de control advirtió que el contratista viene ejecutando trabajos de demolición de veredas sin que el operario del minicargador con martillo hidráulico ni el vigía cuenten con los equipos de protección individual completo como casco de seguridad, chaleco reflectivo, respirador y lentes de protección, como se evidencia en las siguientes fotografías:

FOTOGRAFÍAS N° 1 Y 2
INCUMPLIMIENTO DE EQUIPOS DE PROTECCIÓN INDIVIDUAL

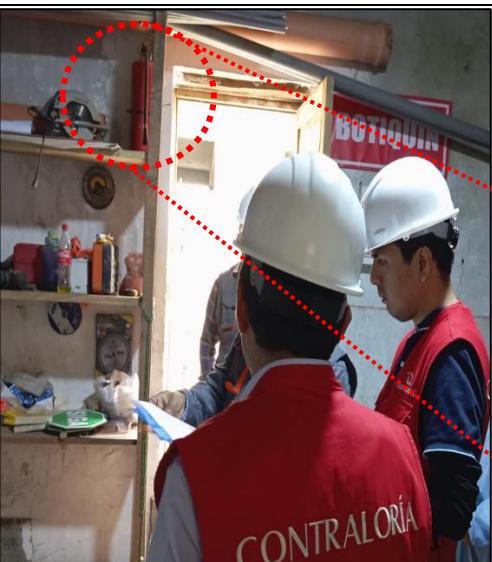
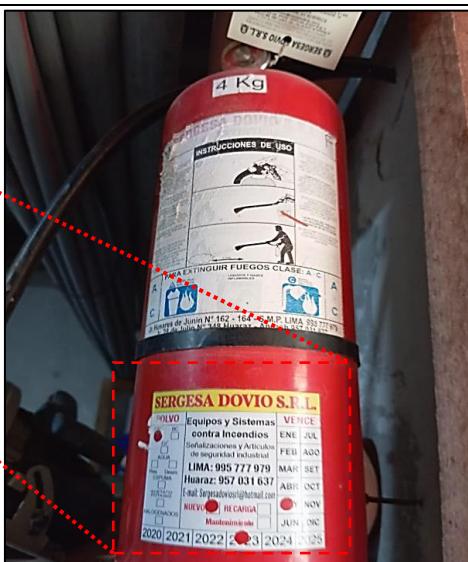
Al respecto, los costos unitarios de la citada subpartida contemplan dentro de los materiales un extintor de polvo químico seco (9kg); no obstante, durante la inspección física a la Obra, la Comisión de control advirtió que dentro del almacén el contratista colocó un extintor de polvo químico de capacidad 4kg el cual presenta **fecha de vencimiento mayo de 2023**, como se evidencia en las siguientes fotografías:

FOTOGRAFÍAS N° 3 Y 4	
INCUMPLIMIENTO DE EQUIPOS DE PROTECCIÓN COLECTIVA

De lo citado precedentemente, se advierte que el extintor ubicado en el almacén de la Obra, no cuenta con la capacidad establecida en los costos unitarios del expediente técnico y sumado a ello, **se encuentra vencido hace nueve (9) meses**, situación que pondría en riesgo la integridad física de los trabajadores ante una situación de emergencia, contraviniendo lo establecido en el artículo 83 del Reglamento de la Ley n.º 29783¹⁰, Ley de Seguridad y Salud en el Trabajo, el cual señala:

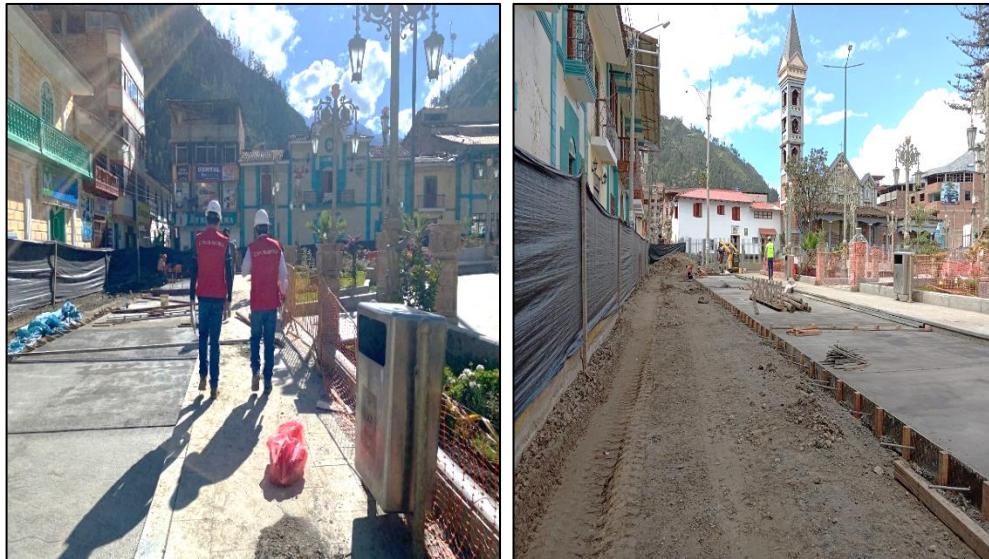
Sin embargo, durante la inspección física realizada el 7 de febrero de 2024 a la ejecución de la Obra, la Comisión de control advirtió que el contratista no vendría colocando señales de obligación, rótulos en áreas de trabajo, señales de conservación del medio ambiente ni conos reflectivos, como se evidencia en las siguientes fotografías:

FOTOGRAFÍAS N°s 5 Y 6
INCUMPLIMIENTO DE SEÑALIZACIÓN TEMPORAL DE SEGURIDAD EN OBRA

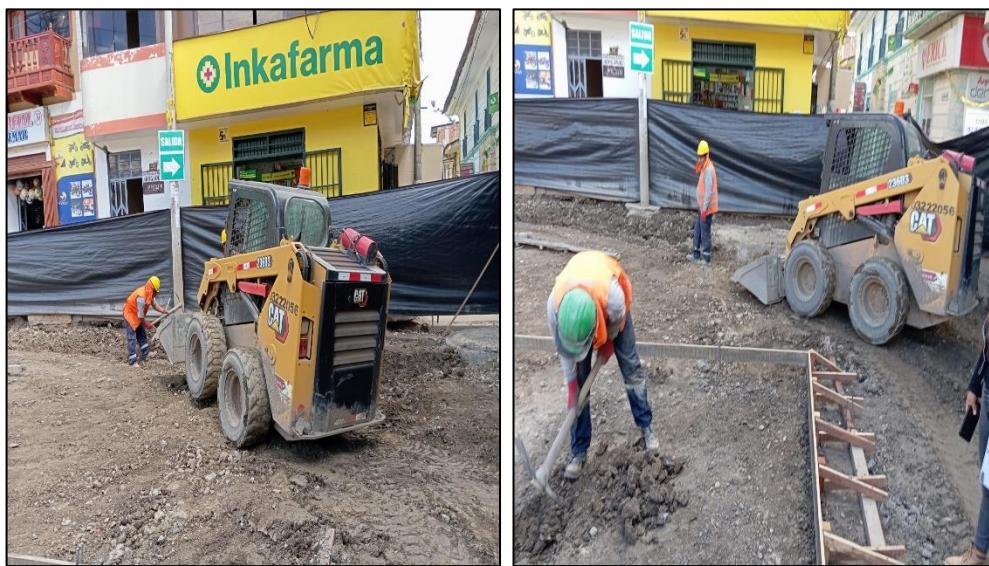
Del mismo modo, durante la inspección a Obra se observó trabajos de movimiento de tierras con el apoyo de un minicargador frontal en las intersecciones del Jr. Progreso y Jr. La Victoria; no obstante, no se advirtió la presencia de ningún trabajador competente y autorizado (vigía) para dirigir el flujo vehicular de la maquinaria dentro de la obra con la finalidad de eliminar los peligros relacionados a accidentes, pudiendo afectar la integridad física de los trabajadores que realizan labores contiguas a los ejecutados por la maquinaria, como se evidencia en las siguientes fotografías:

FOTOGRAFÍAS N°s 7 Y 8
TRABAJOS DE MOVIMIENTO DE TIERRAS EJECUTADOS SIN CONTAR CON VIGÍAS

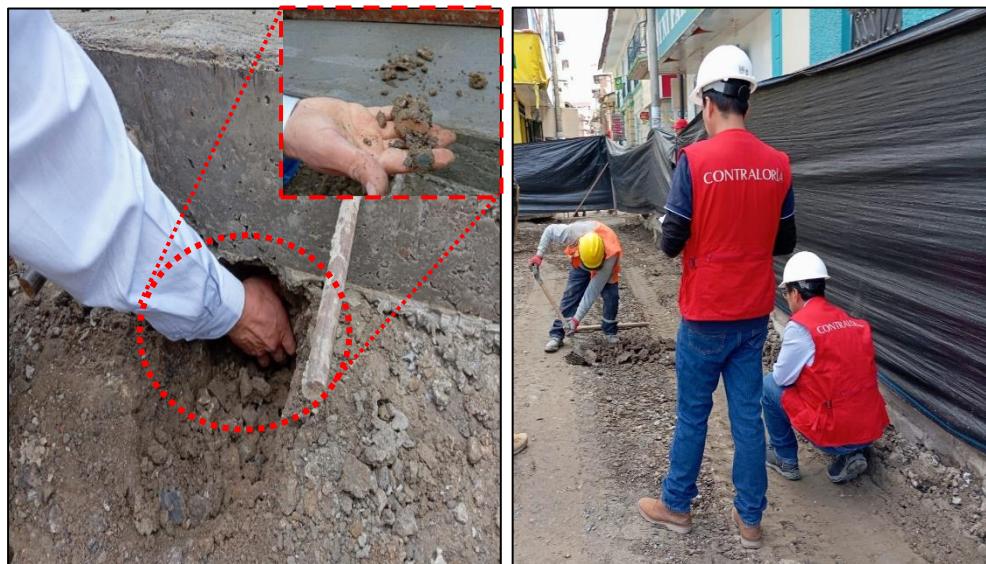
Sin embargo, durante la inspección física a la Obra, la Comisión de control advirtió que el afirmado colocado por el contratista como base granular ($e=0,20m$) en el Jr. Progreso, Jr. La Victoria y Jr. La Merced presenta **saturación¹²**, situación que fue evidenciada luego de realizar cinco (5) pruebas de excavación in situ (calicatas) a una profundidad de 0,20m, tal como se evidencia en las siguientes fotografías:

**FOTOGRAFÍAS N°S 9 Y 10
CALICATA EN LA BASE DE AFIRMADO DEL PAVIMENTO DEL JR. PROGRESO**

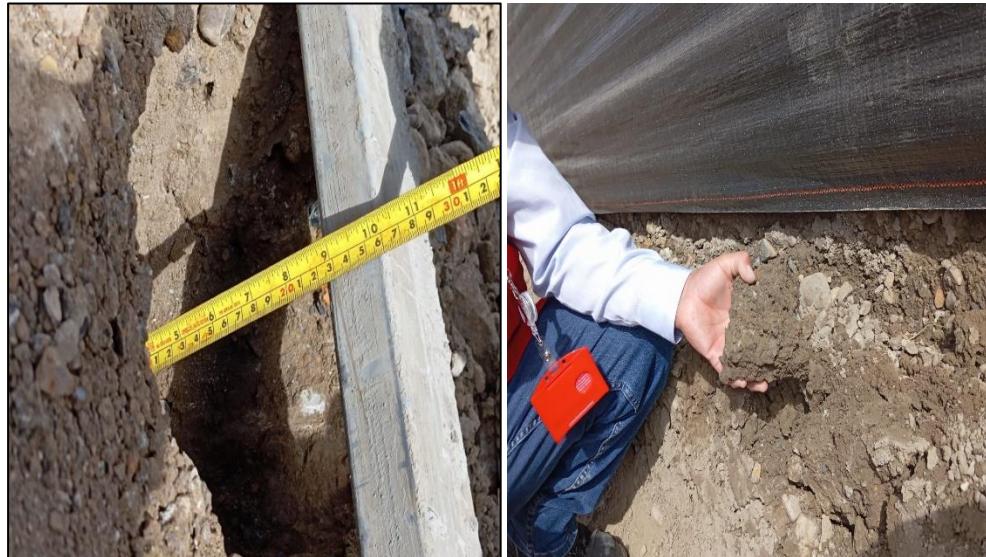
FOTOGRAFÍAS N°s 11 Y 12
CALICATA EN LA BASE DE AFIRMADO DEL PAVIMENTO DEL JR. LA VICTORIA

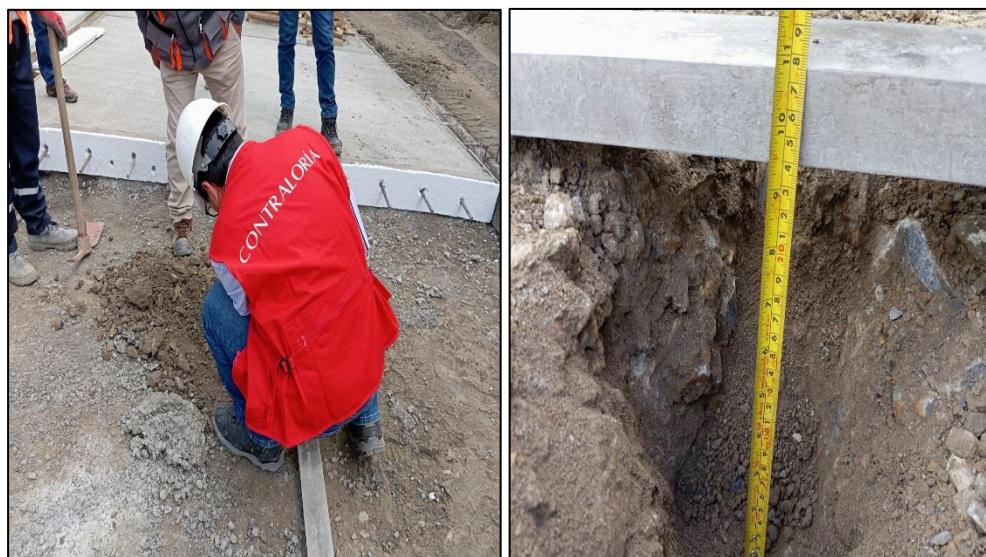
FOTOGRAFÍAS N°s 13 Y 14
CALICATA EN LA BASE DE AFIRMADO DEL PAVIMENTO ENTRE JR. LA MERCED Y JR. PROGRESO

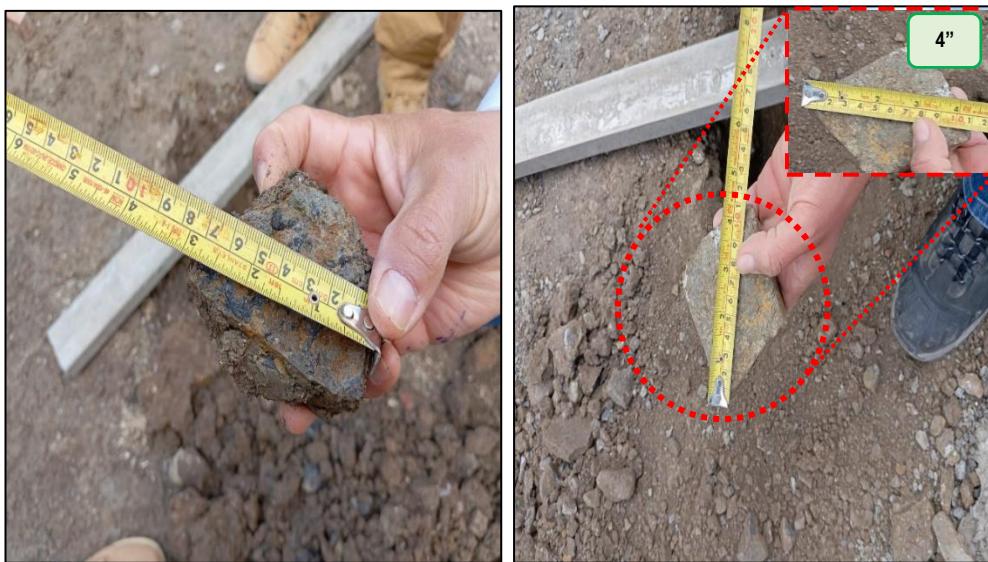
FOTOGRAFÍAS N°s 15 Y 16
MATERIAL GRANULAR DE AFIRMADO CON DIÁMETRO SUPERIOR A 2"
TRAMO: JR. PROGRESO

Por lo expuesto, se advierte que el material afirmado colocado en el Jr. Progreso y Jr. La Merced contiene partículas con un diámetro de hasta cuatro pulgadas y media ($4 \frac{1}{2}$ "); pese a que, según lo establecido en el expediente técnico y en la normativa señalada, el material debe tener un diámetro máximo de dos pulgadas (2"); es decir, debió ser zarandeado en cantera para eliminar gravas de mayor diámetro del permitido.

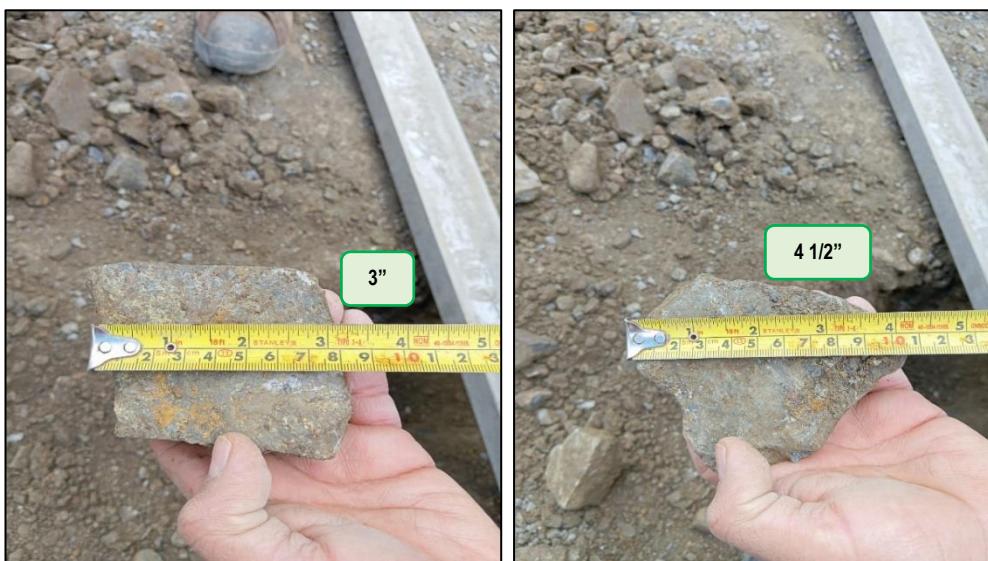
FOTOGRAFÍAS N°s 17 Y 18
MATERIAL GRANULAR DE AFIRMADO CON DIÁMETRO SUPERIOR A 2"
TRAMO: JR. PROGRESO Y JR. LA MERCED

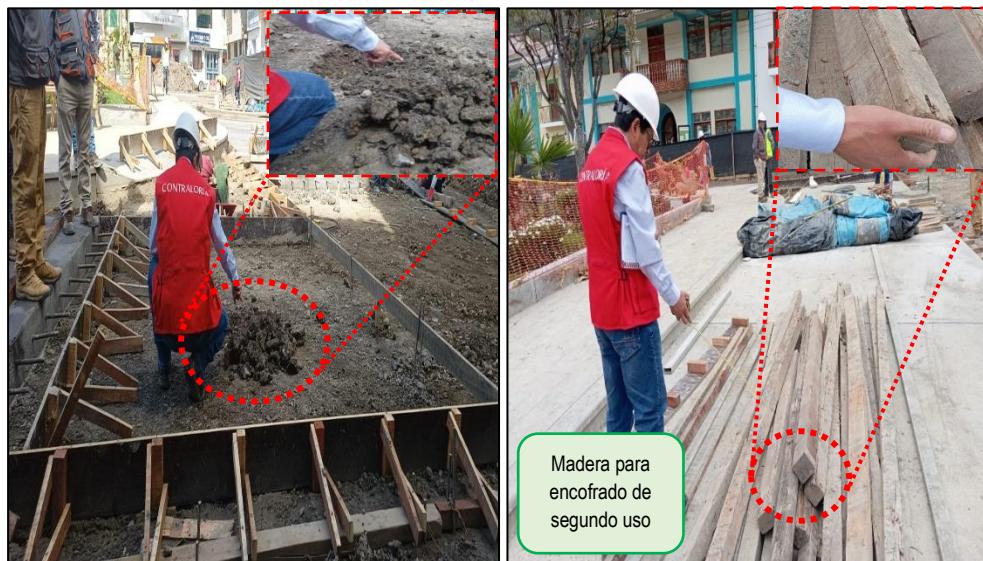
Pese a ello, de acuerdo a lo observado durante la inspección física a Obra, se advierte que el Contratista habría realizado trabajos de encofrado en pavimento **sobre la base granular de afirmado saturado que no reúne las condiciones óptimas de humedad y granulometría requerida**. Es preciso señalar, que la madera empleada en el encofrado corresponde en parte a material de segundo uso, a pesar que el citado material se encuentra presupuestado dentro del expediente técnico de obra. La situación descrita, se evidencia en las siguientes fotografías:

**FOTOGRAFÍAS N°s 19 Y 20
ENCOFRADO DE PAVIMENTO SOBRE BASE GRANULAR DE AFIRMADO SATURADO**

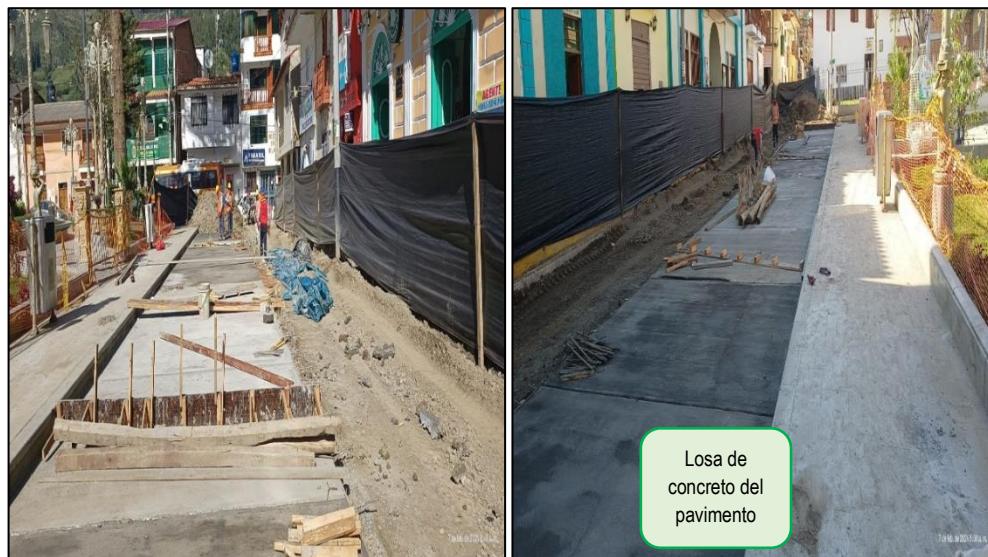
FOTOGRAFÍAS N°s 21 Y 22
TRABAJOS DE CONCRETO F'C=210 KG/CM EN LOSA DE PAVIMENTO EN JR. PROGRESO,
JR. LA VICTORIA Y JR. LA MERCED

Como es de verse, durante la ejecución de la subpartida **1.2.1.3. “Relleno compactado con material afirmado”**, no se vendría realizando los controles de calidad necesarios de la base de afirmado, en cuanto a su composición geotécnica ni el contenido de humedad real; lo que conllevaría a posibles futuras fallas de la base granular (asentamiento) y, por ende, roturas o fracturas de los paños del pavimento de concreto; situación que pondría en riesgo el objetivo de la obra.

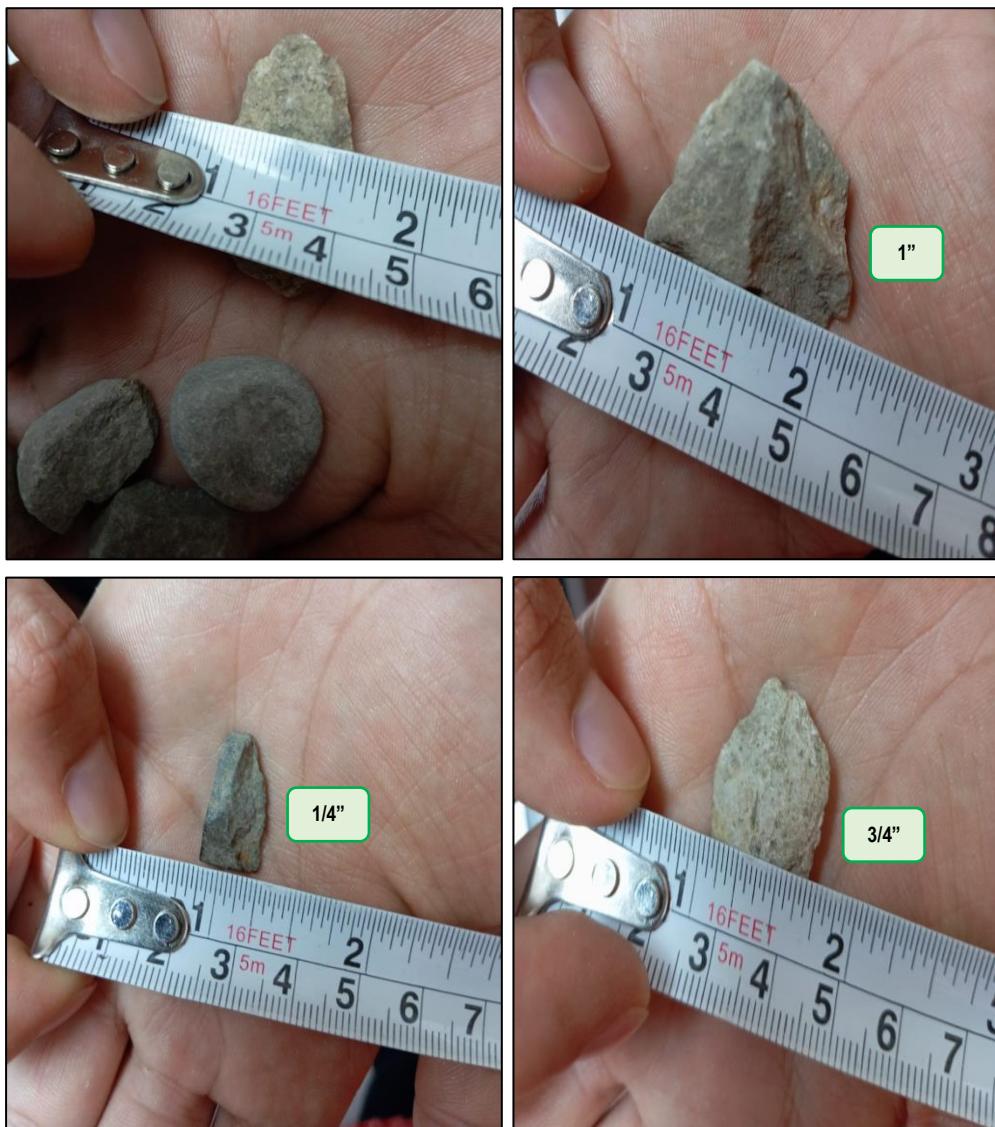
FOTOGRAFÍAS N°s 23, 24, 25 Y 26
GRANULOMETRÍA DEL AGREGADO GRUESO (PIEDRA CHANCADA) NO ACORDE A LO ESTABLECIDO EN LOS COSTOS UNITARIOS DEL EXPEDIENTE TÉCNICO

Al respecto, de la constatación a los trabajos ejecutados en dicha subpartida, se evidenció durante la inspección física que el agregado grueso utilizado en la mezcla de concreto contraviene a lo ofertado en análisis de precios unitarios, debido a que no se utilizó piedra chancada de $\frac{1}{2}$ ", disminuyendo así la adhesión con el resto de componentes, por lo que el concreto perdería sus principales propiedades que es ser un elemento cohesivo, resistente y durable, pudiendo ocasionar posibles asentamientos de la losa de concreto del pavimento ante la carga del mismo concreto así como de las cargas vivas actuantes, y consecuentemente fisuras de la misma, debido a la presencia de vacíos interiores en el concreto.

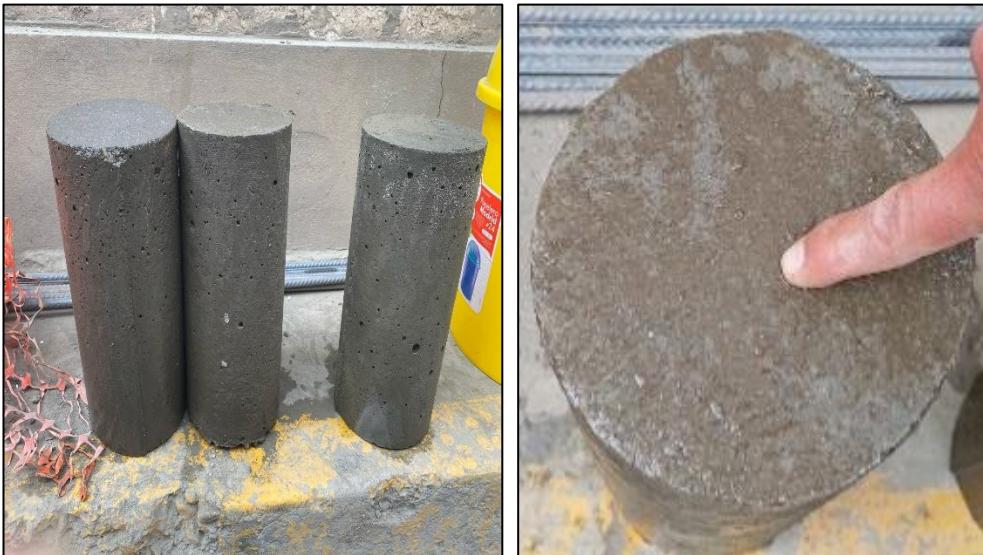
Por otro lado, durante el desplazamiento, la Comisión de control identificó que se habría realizado tres (3) testigos de concreto (probetas) para determinar la resistencia del concreto empleado en el vaciado del pavimento; sin embargo, se advierte que éstos no encuentran rotulados, tal como se evidencia en las siguientes fotografías:

**FOTOGRAFÍAS N°s 27 Y 28
TESTIGOS (PROBETAS) DE CONCRETO SIN ROTULAR**

La situación descrita, impediría determinar con exactitud la edad de los testigos de concreto (probetas); es decir, la fecha de moldeo, así como la ubicación (Jr. Progreso, Jr. La Victoria y Jr. La Merced) de donde fue tomada la muestra y el tiempo que llevan sumergidos en agua como parte del proceso de curación, antes de ser llevados al laboratorio para ser sometidos a pruebas de carga a fin de determinar su nivel de resistencia a la compresión.

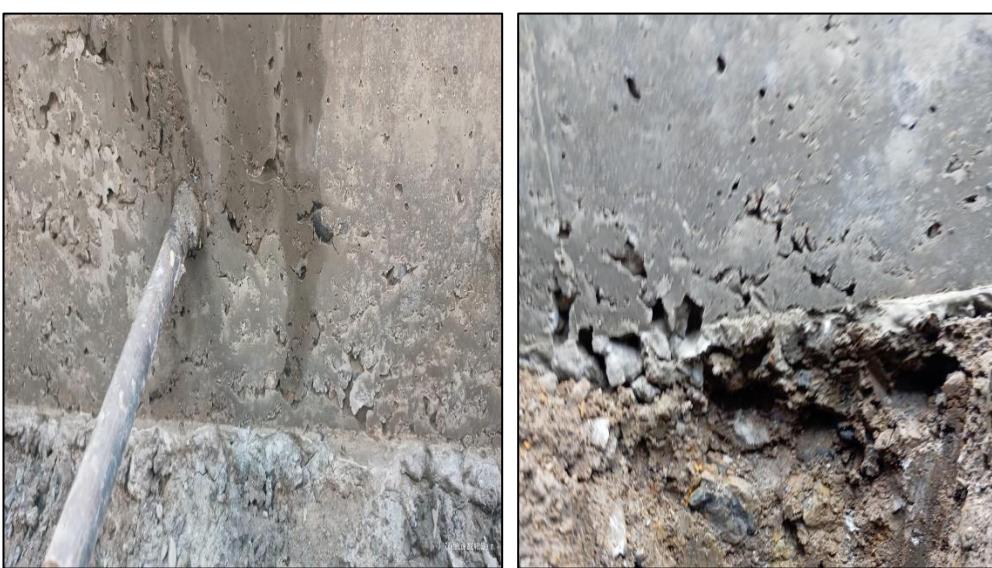
**FOTOGRAFÍAS N°s 29 Y 30
CANGREJERAS EN LA LOSA DE CONCRETO DEL PAVIMENTO**

No obstante, se evidencia que la partida 1.2.2.2. “Concreto $f'c=210 \text{ kg/cm}^2$, $e=0,20 \text{ m}$ ” no habría sido ejecutada conforme a lo establecido en el expediente técnico por la calidad de los materiales, la colocación del concreto o la falta de vibración al concreto durante la ejecución de la Obra, generando cangrejera en una zona con vacío o bolsas de aire, debido a la segregación del concreto durante el proceso del vaciado pudiendo ocasionar daños en los elementos estructurales.

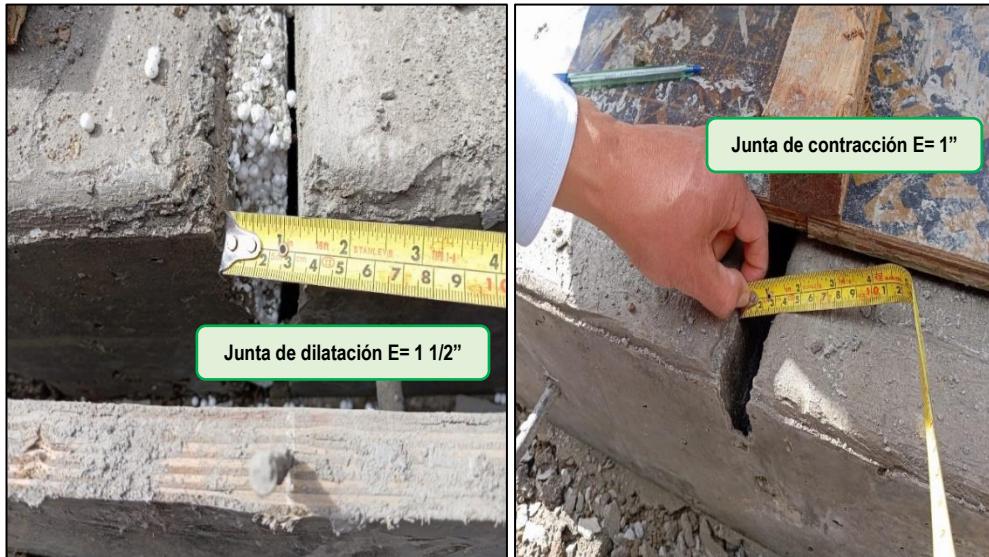
FOTOGRAFÍAS N°s 31 Y 32
ESPESOR DE LAS JUNTAS DE DILATACIÓN Y JUNTAS DE CONTRACCIÓN DEL PAVIMENTO

En ese contexto, se evidencia que no existiría ninguna observación por parte del supervisor de obra, quien es el profesional técnico encargado de velar por el adecuado cumplimiento y la correcta ejecución de la Obra, contraviniendo el numeral 187.1 del artículo 187 del Reglamento de la Ley de Contrataciones del Estado, que establece:

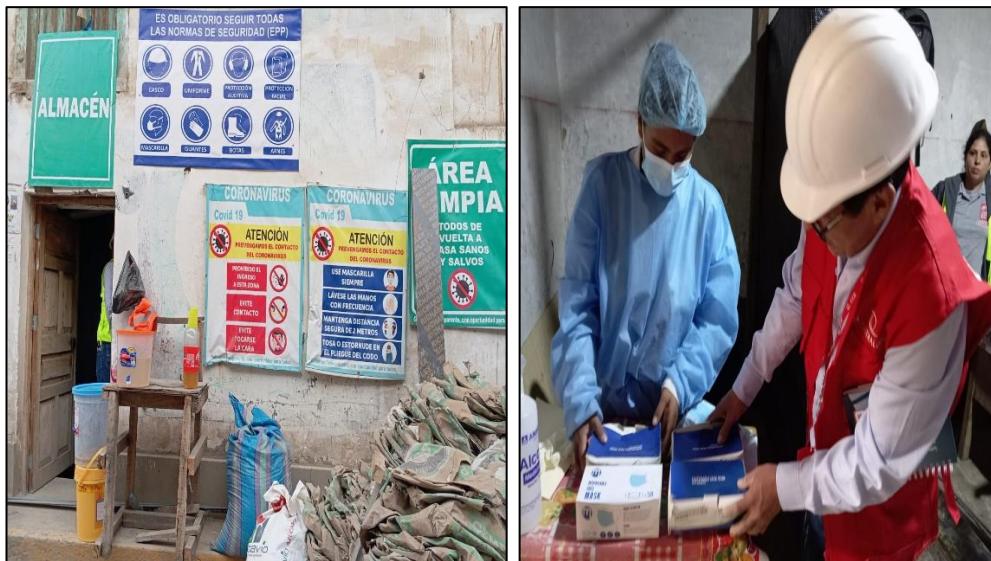
FOTOGRAFÍAS N°s 33 Y 34
AMBIENTE PARA EL CONTROL DE COVID-19 EJECUTADO CON MATERIALES QUE
DIFIEREN DE LOS COSTOS UNITARIOS

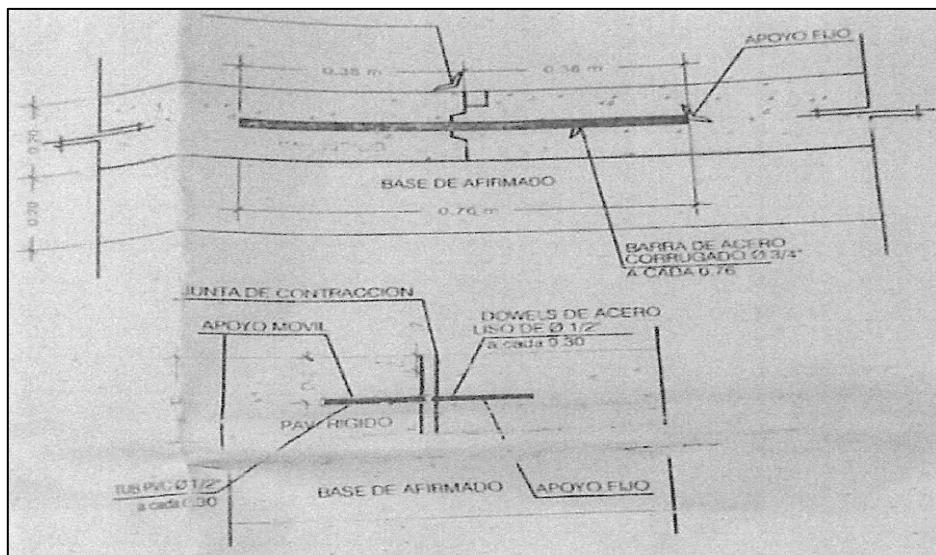
FIGURA 3: Incompatibilidad de plano de detalle

En plano de detalle se encontró deficiencias, como vemos menciona dowels de $d=3/4"$, pero en la parte de costo unitario menciona de $d=5/8"$ afectando en todo el jirón: Jr. La Merced, Jr. Progreso, Jr. Grau y Jr. La Victoria, causando incompatibilidades presupuestales.

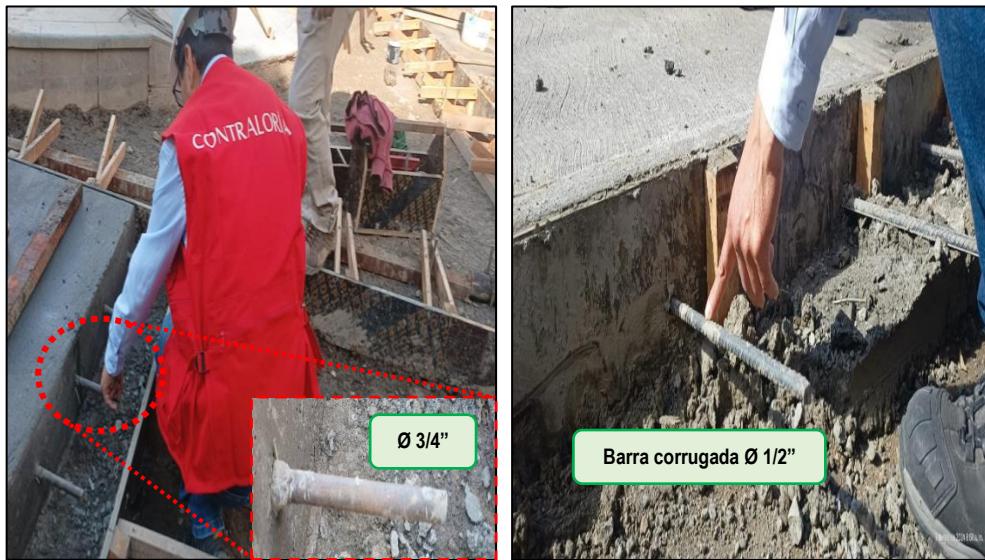
FOTOGRAFÍAS N°s 37 Y 38
EJECUCIÓN DE LA SUBPARTIDA 1.2.3.3. JUNTAS CON DOWELS DE ACERO LISO EN
PAVIMENTO RÍGIDO E=3/4 SIN CONTAR CON OPINIÓN DEL PROYECTISTA NI
AUTORIZACIÓN DE LA ENTIDAD

de cargas ni la disminución de las deflexiones, pudiendo ocasionar el deterioro prematuro de la losa de concreto del pavimento afectando su vida útil.

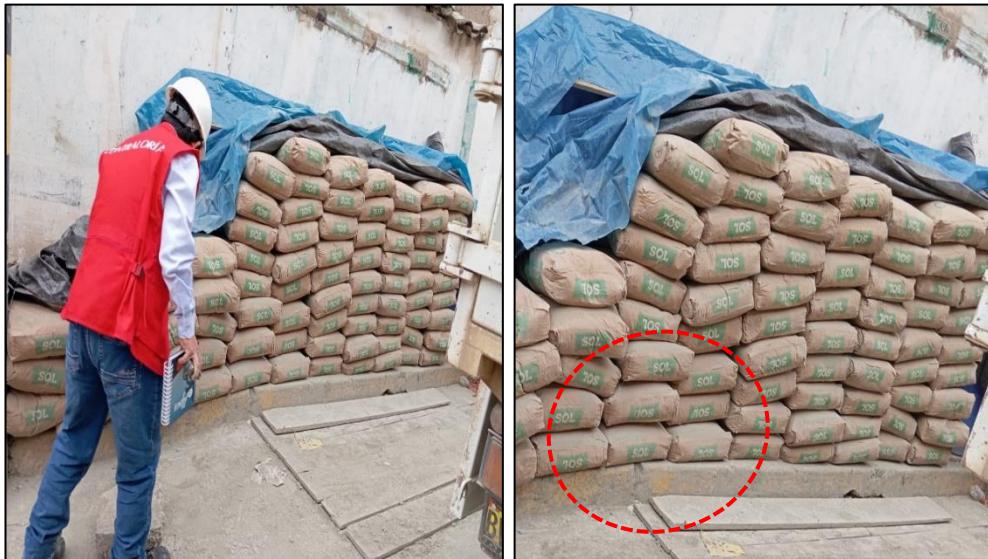
FOTOGRAFÍAS N°s 41 Y 42
SE OBSERVA BOLSAS DE CEMENTO SIN ADECUADO ALMACENAMIENTO

Tal como se aprecia en las fotografías, se advierte que el contratista, no toma las acciones necesarias para almacenar los materiales de forma adecuada; toda vez que, se evidencia que las bolsas de cemento se encuentran apiladas en contacto directo con el suelo y almacenados en un lugar no adecuado sin protección, situación que vendría incumpliendo lo señalado en la Norma Técnica E.060 Concreto Armado:

Finalmente, se advierte que el inadecuado almacenamiento de los materiales en Obra, podría generar riesgo de humedecer, prematuro endurecimiento del material, deterioro, mezcla de agregados de origen y tamaños diferentes, contaminación con sustancias perjudiciales, pérdida de adherencia, entre otros, perjudicando la calidad y vida útil de la obra.

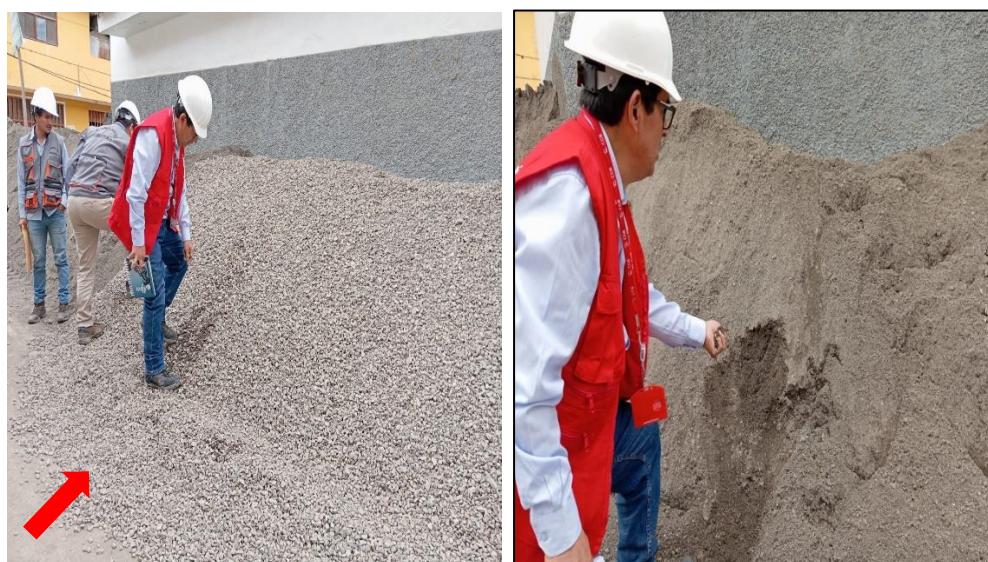
FOTOGRAFÍAS N°s 43 Y 44
SE OBSERVA AGREGADO GRUESO SIN ADECUADO ALMACENAMIENTO
