**INFORME DE HITO DE CONTROL
N° 007-2024-OCI/2362-SCC**

**“MEJORAMIENTO DEL MALECÓN RIBEREÑO DESDE EL
PUENTE TORATA HASTA LA CALLE CORONEL MANUEL C. DE
LA TORRE DEL DISTRITO DE TORATA - MARISCAL NIETO -
MOQUEGUA”**

**HITO DE CONTROL N° 3 -
“EJECUCIÓN DE OBRA DE FEBRERO 2024”**

MOQUEGUA, 14 DE MARZO DE 2024

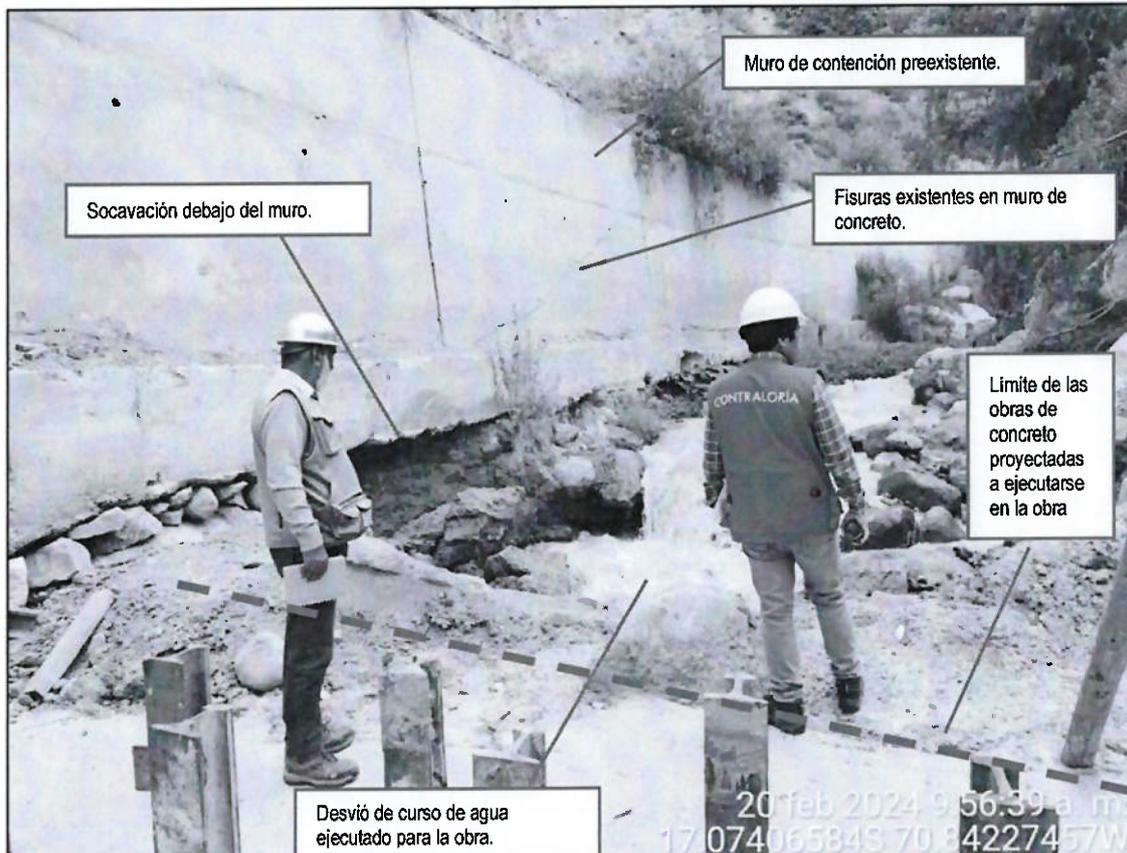
Imagen n.º 1

Muro de contención existente ubicado aguas arriba de sobre los trabajos proyectados
(registro fotográfico del 20 de febrero de 2024)

Como se aprecia en la imagen n.º 1, se identificó la existencia de un muro de contención preexistente correspondiente a la vía de la red nacional PE – 36A ubicado al costado aguas arriba de las estructuras de concreto correspondientes a la obra; que presentaba indicios de socavación en su base, además de una fisura que lo recorre en forma diagonal.

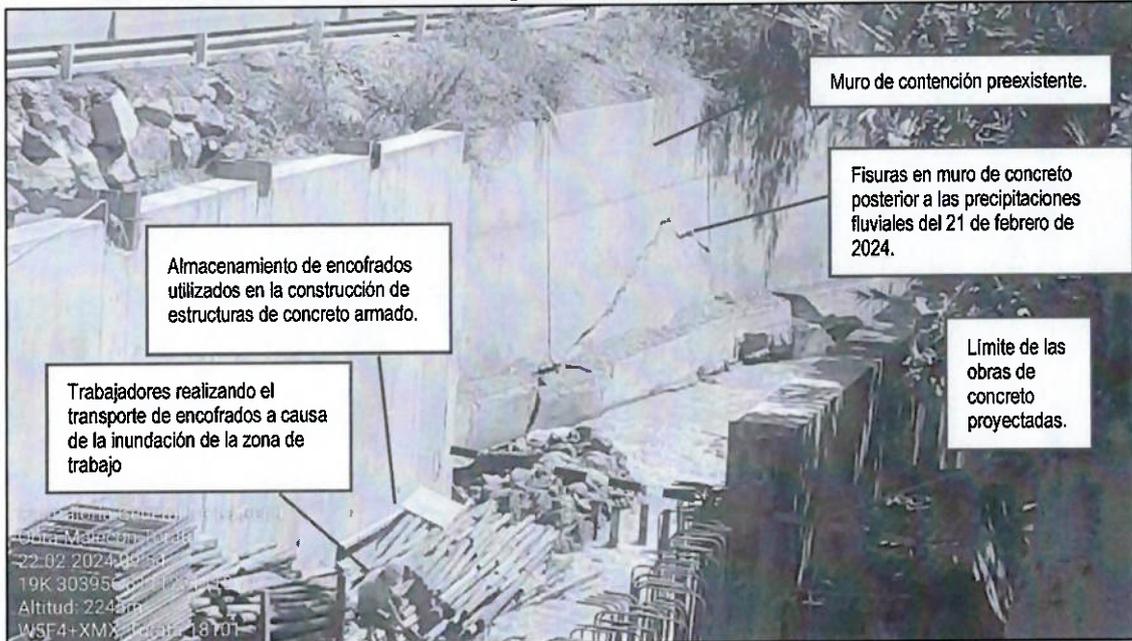
Imagen n.º 4

Muro de contención existente ubicado aguas arriba de sobre los trabajos proyectados

Como se aprecia en la imagen n.º 4, el muro existente presenta una grieta de considerable espesor, además, de la socavación que viene sufriendo por el incremento del caudal del río; esta situación podría representar un peligro directo para los trabajos ya ejecutados y para la seguridad del personal de la **Obra**.

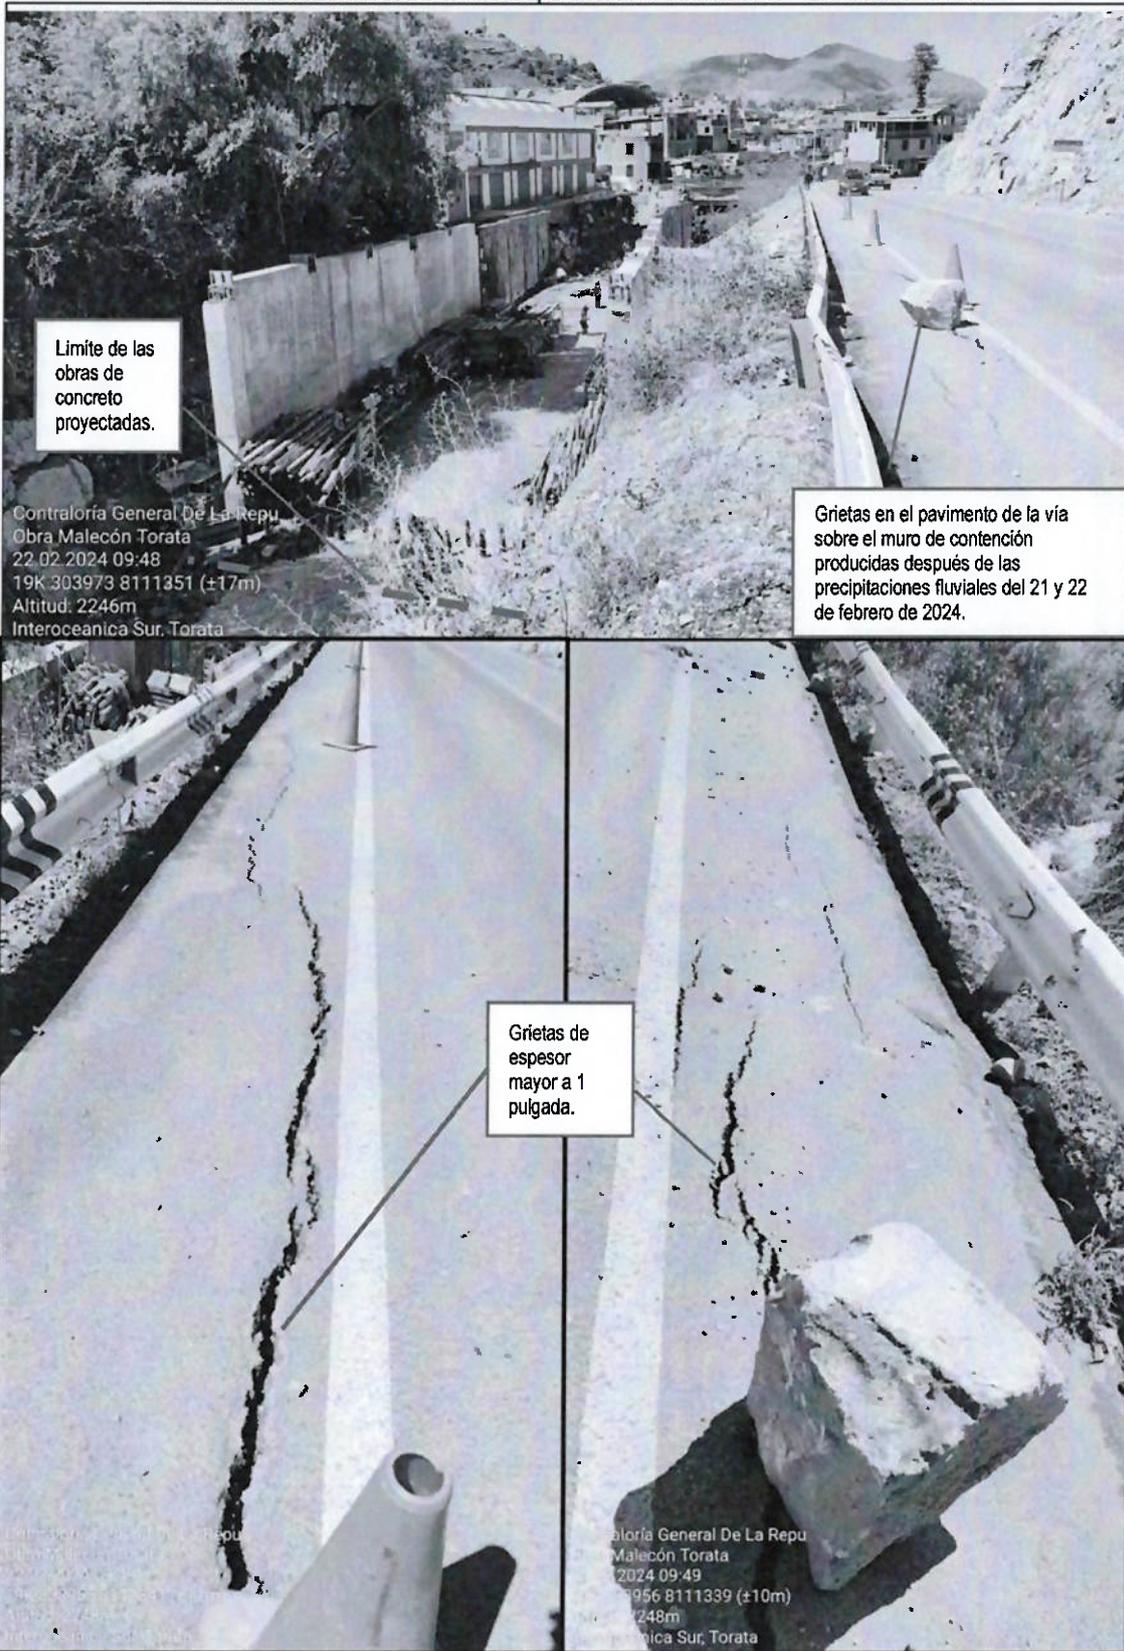
Imagen n.º 5

Pavimento sobre muro de contención preexistente de la vía PE – 36A Sector Torata

Además, según lo evidenciado en las fotografías tomadas el 21 de febrero de 2024, se advirtió que el pavimento sobre el muro de contención presenta fisuras con espesores mayores a 1 pulgada, esta condición sugiere un desplazamiento potencial de la masa de tierra contenida en el muro de concreto, el cual ha sido afectado por el incremento del caudal del río, representando un riesgo inminente de deslizamiento del terraplén.

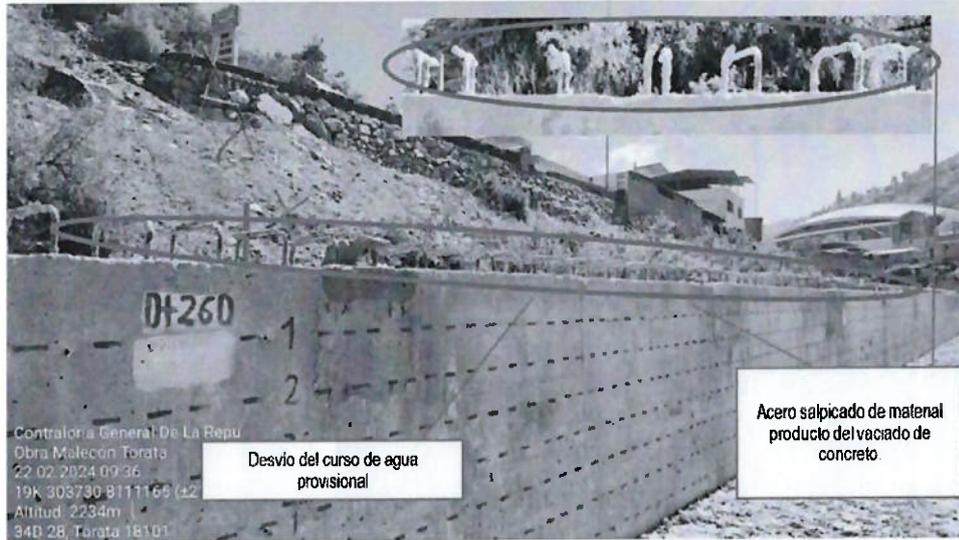
De la inspección física³ a la ejecución de **Obra**, realizada el 20 de febrero de 2024 por la Comisión de Control, se advirtió que en la progresiva 0+260 las varillas de acero corrugado se encontraban con presencia de concreto (acero sucio) producto de la ejecución de trabajos previos de vaciado del mismo, lo cual podría comprometer su adherencia, tal como se muestra en la imagen siguiente:

Imagen n.º 6
Acero Corrugado sobre muros de contención de la progresiva 0+260

Es importante precisar que, el acero debe estar libre de óxido durante su colocación pues este perjudica la adherencia con el concreto, el óxido reduce la sección transversal de las varillas afectando directamente su capacidad resistente, entonces si el acero de refuerzo se oxida dentro del concreto, este aumentara de volumen y el recubrimiento de concreto se desprenderá con el ingreso de oxígeno, la reacción se llevará a cabo más rápido y la armadura terminara por corroerse⁴.

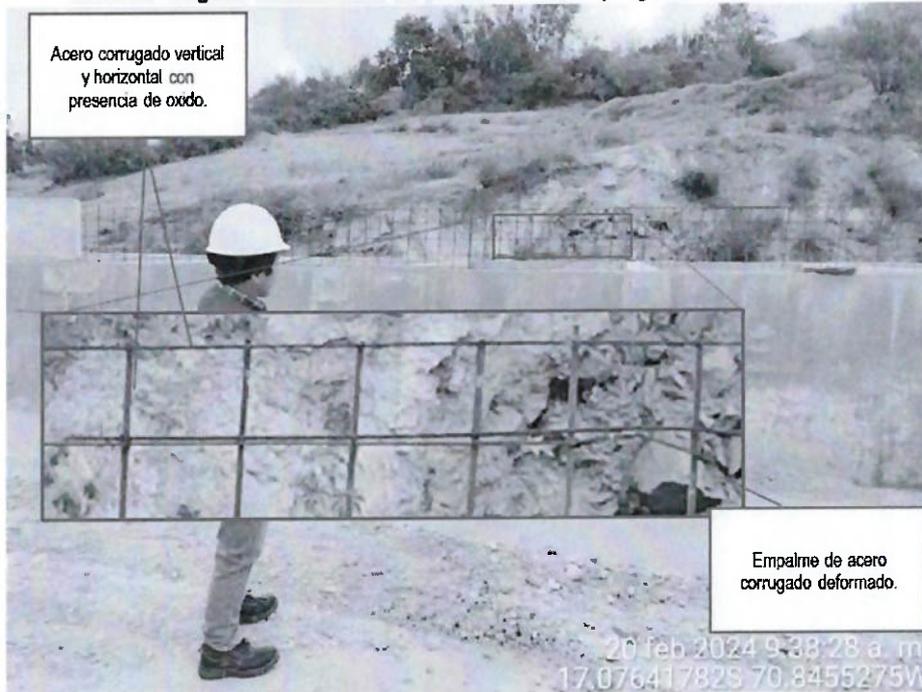
Imagen n.º 7
Acero corrugado sobre muros de contención de la progresiva 0+440

Además, de la imagen n.º 7, se observa que en la progresiva 0+440 se identificó la presencia de óxido en aceros verticales y horizontales. En el mismo contexto, se han detectado empalmes con deformaciones, aspecto relevante que requiere atención por parte de los encargados de **Obra**.

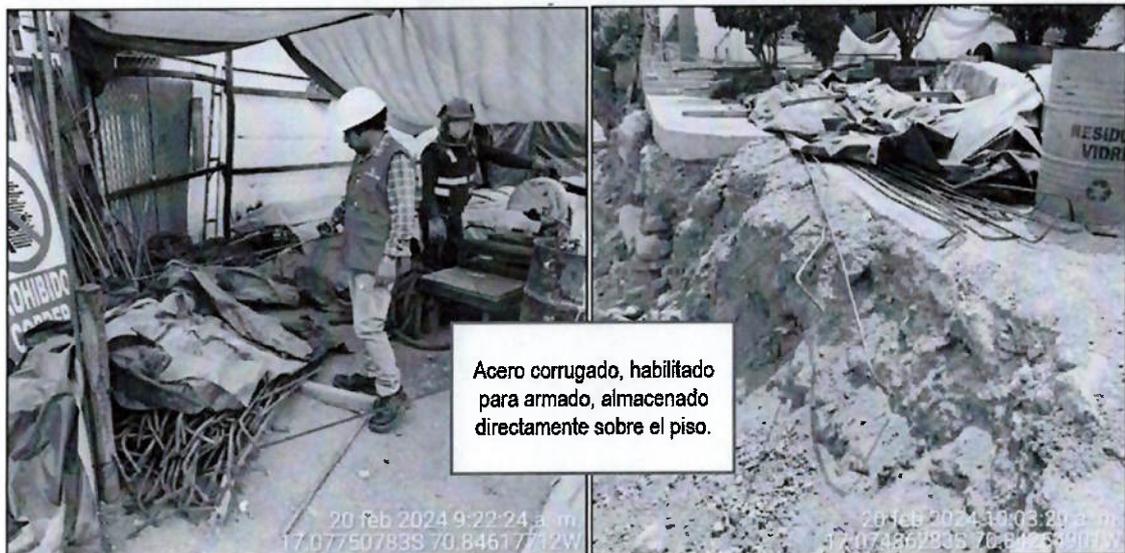
De la verificación física⁵ in situ realizada el 20 de febrero de 2024, por la Comisión de control a la ejecución de **Obra**, se constató que los aceros corrugados estaban expuestos a la intemperie, incluso en contacto directo con el suelo. Esta situación indica que estos materiales de construcción carecerían de la debida protección y condiciones de almacenamiento adecuadas, aumentando así el riesgo de posibles daños y deterioros, tal como se muestra a continuación:

Imagen n.º 8 y 9
Almacenamiento de Acero Corrugado en contacto directo con el suelo.

De las imágenes precedentes, se advierte que, los aceros corrugados vienen siendo almacenados directamente sobre el suelo y no se encuentran protegidos ante posibles daños y deterioros, asimismo, los materiales provenientes de encofrados de estructuras se encuentran expuestos al medio ambiente. De la misma manera, las tuberías HDPE se encuentran sobre estructuras previamente ejecutadas en el canal de encausamiento y sin asegurar su posición, sin protección a la manipulación y elementos externos.

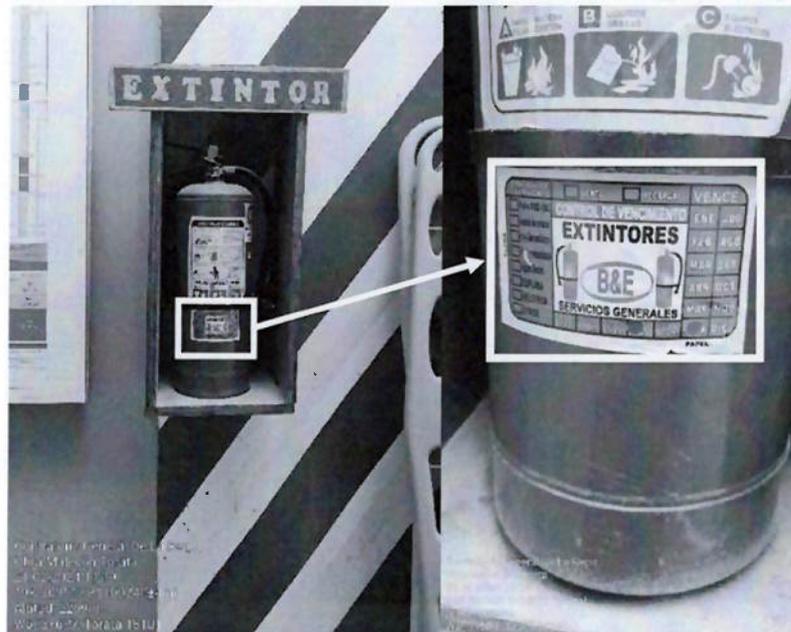
Imagen n.ºs 21 y 22
Extintor fuera de vigencia ubicado en el campamento de obra (junio 2023)

Al respecto, un extintor fuera de vigencia⁸ es ineficaz en el apagado de incendios, además su uso en ese estado puede causar daños adicionales y poner en riesgo la vida de las personas, llegando incluso a explotar o generar más llamas; por lo que, es fundamental realizar inspecciones y mantenimiento regular de los extintores. La revisión de extintores debe incluir la verificación de la presión, el estado de la manguera, el peso y la fecha de vencimiento.

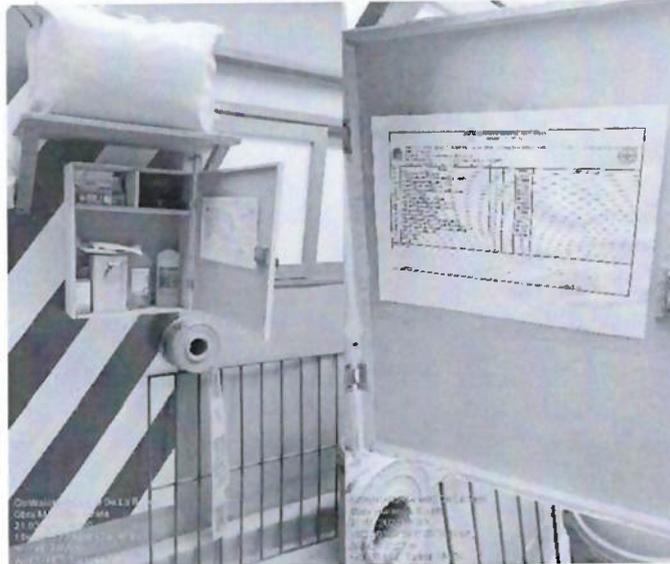
**Imagen n.ºs 23 y 24:
Verificación de contenido del botiquín**

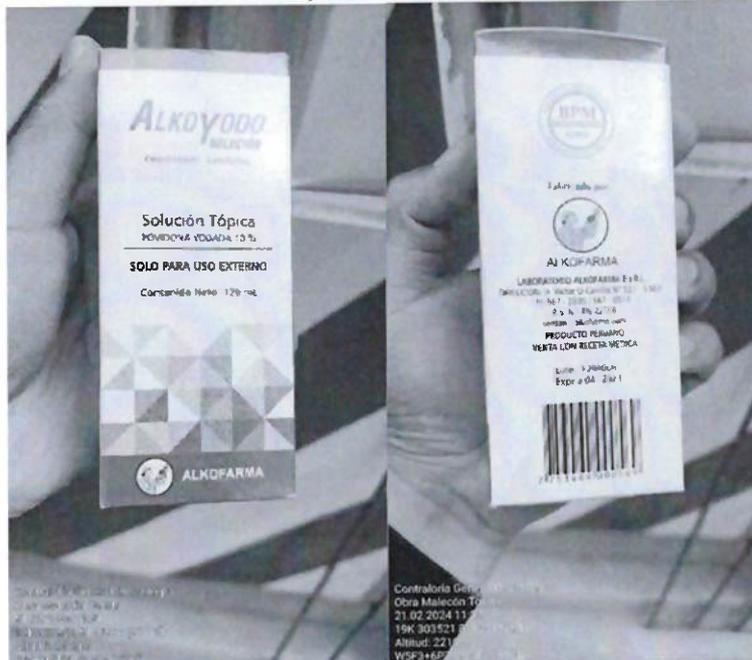
**Imagen n.º 25 y 26
Verificación de antiséptico fuera de vigencia (abril 2023)**
