**INFORME DE VISITA DE CONTROL
N° 012-2024-OCI/2489-SVC**

**“CREACIÓN DE PRESTACIÓN DE SERVICIO DE PALACIO MUNICIPAL
EN EL CENTRO POBLADO DE SAN JUAN DE CAYACAYA DEL
DISTRITO DE PUTINA - PROVINCIA DE SAN ANTONIO DE PUTINA -
DEPARTAMENTO DE PUNO”**

PRESENCIA DE PATOLOGÍAS Y/O DEFICIENCIAS EN LA INFRAESTRUCTURA DE LA OBRA, AFECTARÍA LA VIDA ÚTIL, EL ÓPTIMO FUNCIONAMIENTO Y CALIDAD DE LA OBRA, ADEMÁS PODRÍA GENERAR A QUE LA ENTIDAD ASUMA EL COSTO DE MANTENIMIENTO ANTE EL POSIBLE INCUMPLIMIENTO DE RESPONSABILIDAD DEL CONTRATISTA

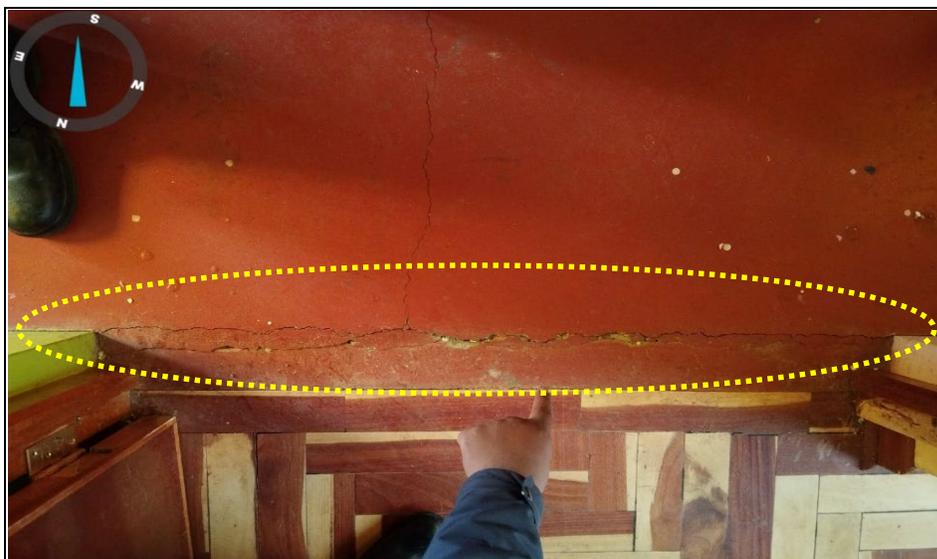
Imagen n.º 1
Acceso a la puerta de la oficina n.º 1 del primer piso

En la fotografía se observa la presencia de fisuras longitudinales en el piso de la puerta de ingreso a la oficina 1 del primer piso del Palacio Municipal.

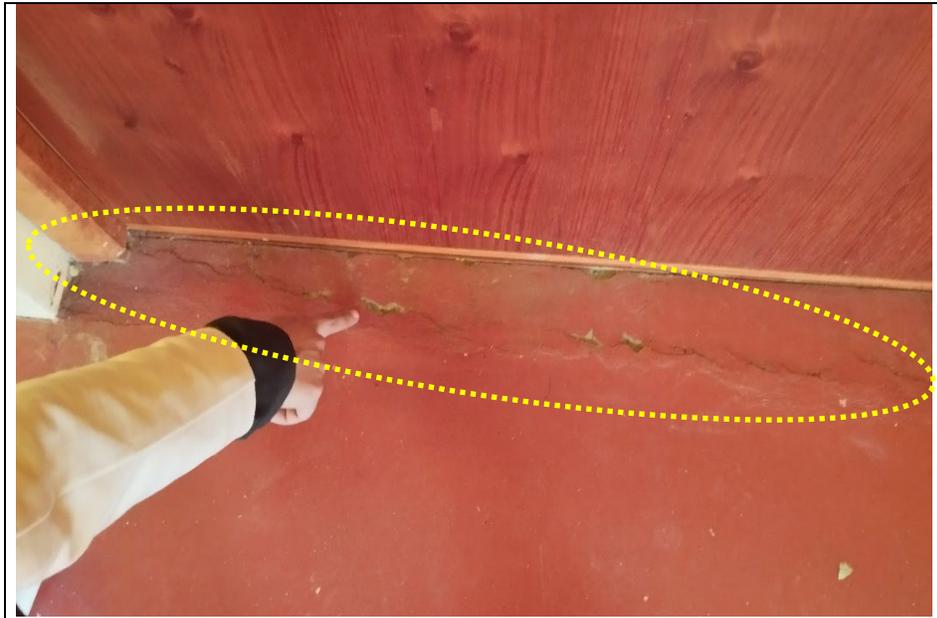
Imagen n.º 2
Acceso a la puerta de la oficina n.º 2 del primer piso

Presencia de fisuras longitudinales en el piso de la puerta de ingreso a la oficina 2 del primer piso del Palacio Municipal.

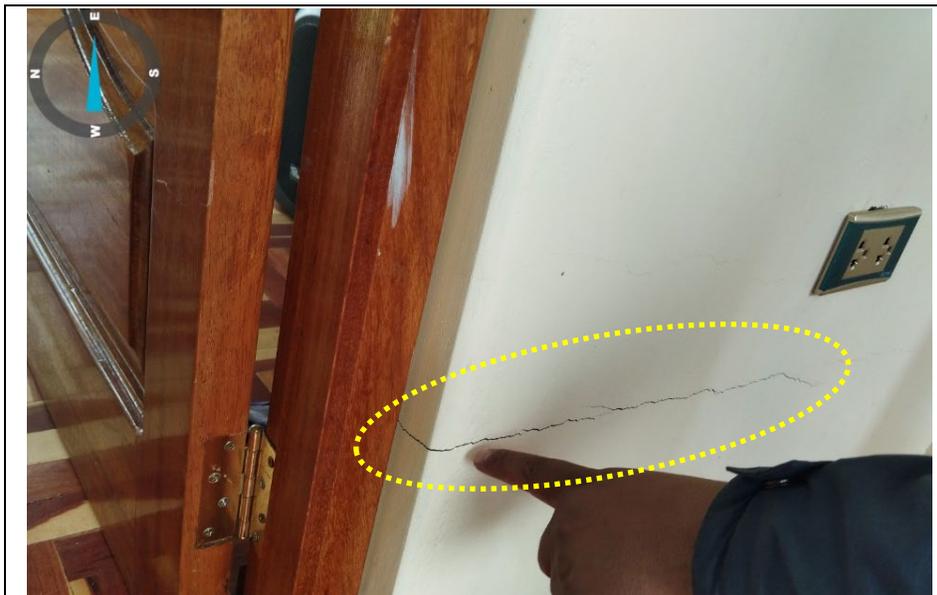
Imagen n.º 3
Pared de la oficina n.º 2 del primer piso

Se observa fisuras longitudinales en la pared de la puerta de ingreso a la oficina n.º 2 del primer piso del Palacio Municipal.

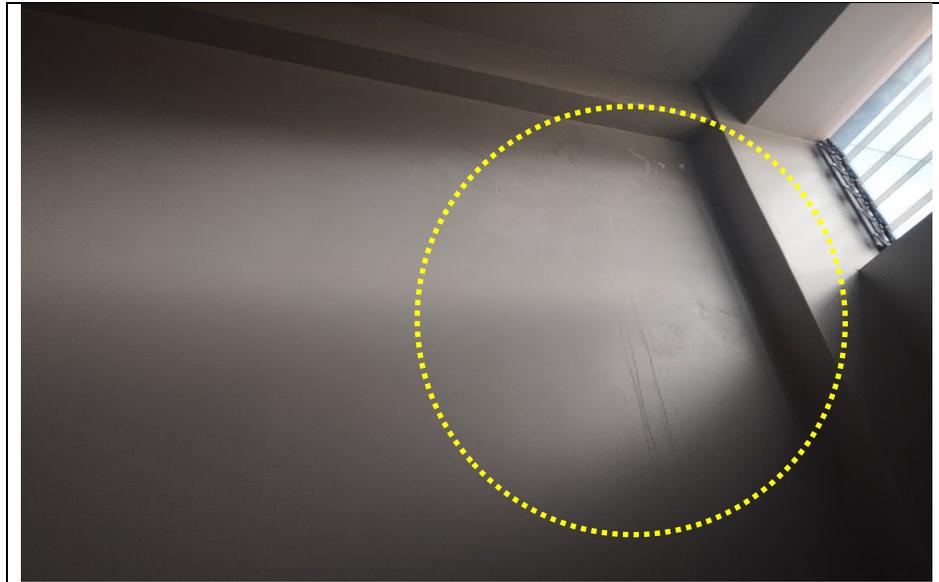
Imagen n.º 4
Ambiente de los Servicios Higiénicos

Filtración de agua en el servicio higiénico de varones, como consecuencia de las fisuras en el nivel superior.

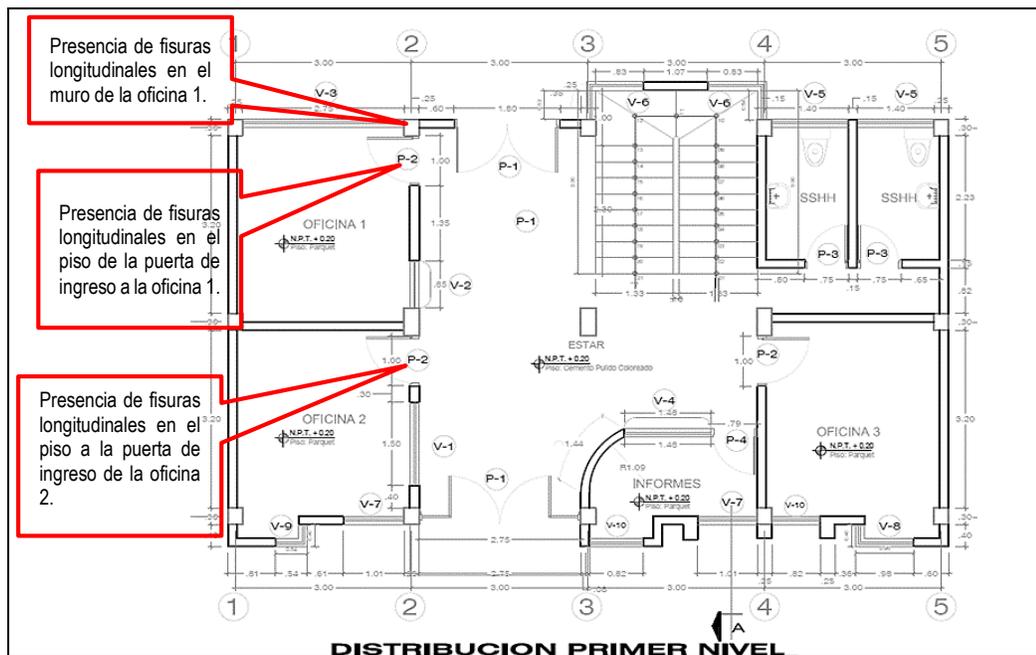
Imagen n.º 5
Plano de distribución del primer piso

Se aprecia la ubicación de las fisuras existentes en las oficinas del primer nivel, las fotografías se observan en las siguientes imágenes.

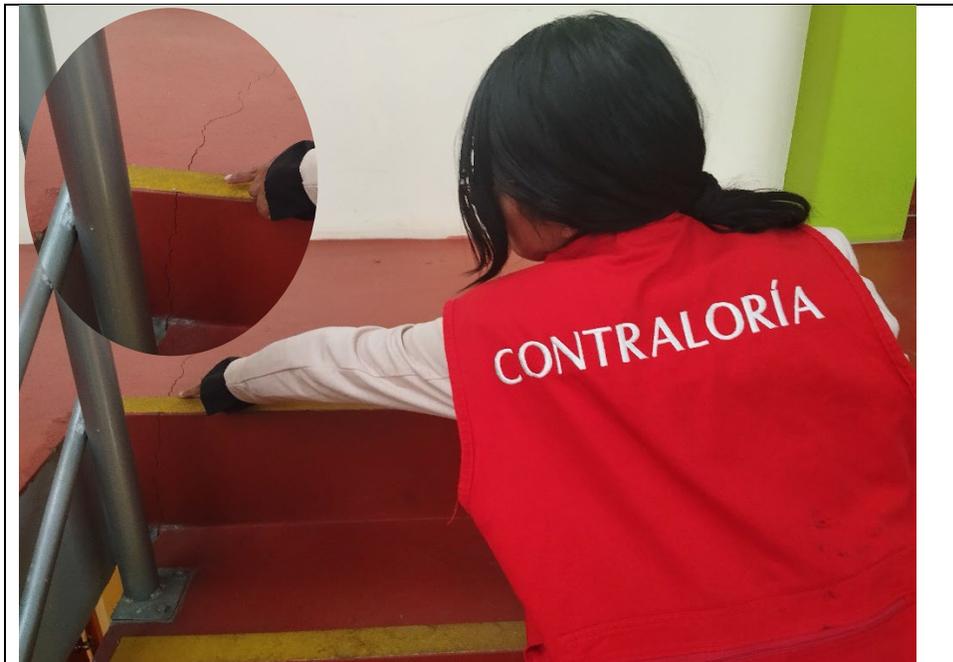
Imagen n.º 7
Fisuras en las gradas que conducen al segundo piso

Presencia de fisuras en las gradas que conducen al segundo piso del palacio municipal.
Fuente: Fotografía tomada el 30 de abril de 2024.
Elaborado por: Comisión de Control.

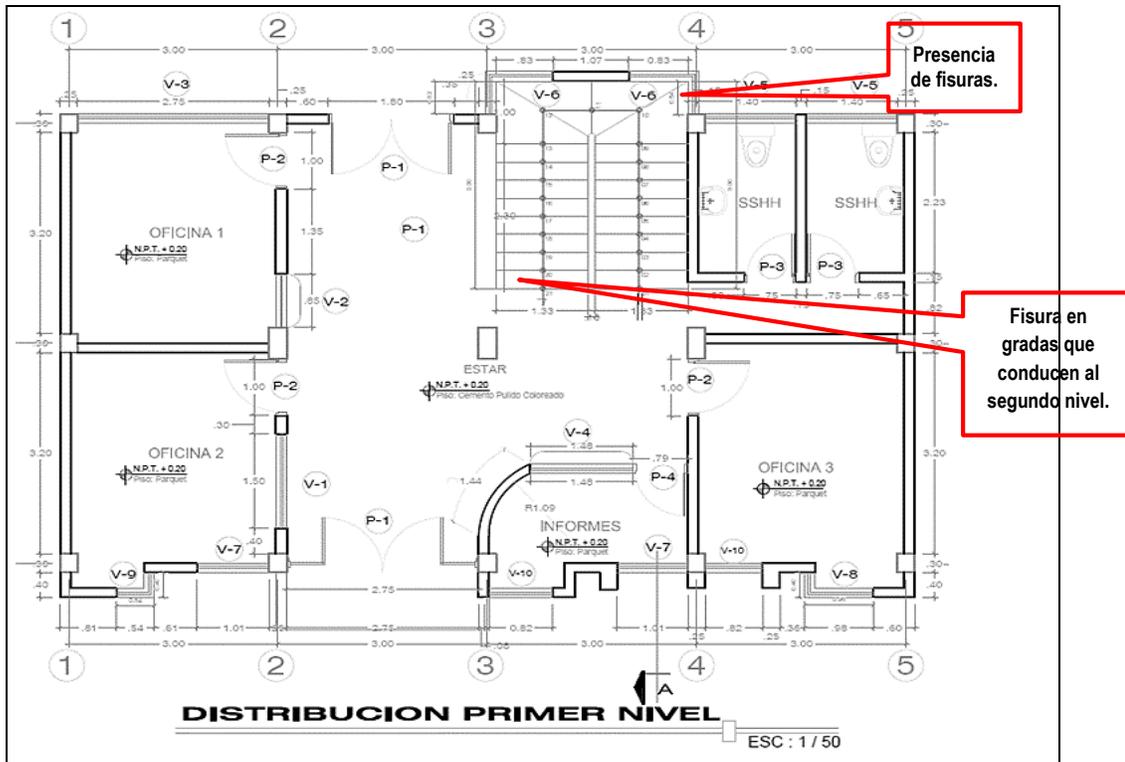
Imagen n.º 8
Presencia de fisuras en las gradas

Se aprecia la ubicación de las fisuras existentes en las gradas que conducen al segundo nivel, según se observan en las fotografías siguientes.

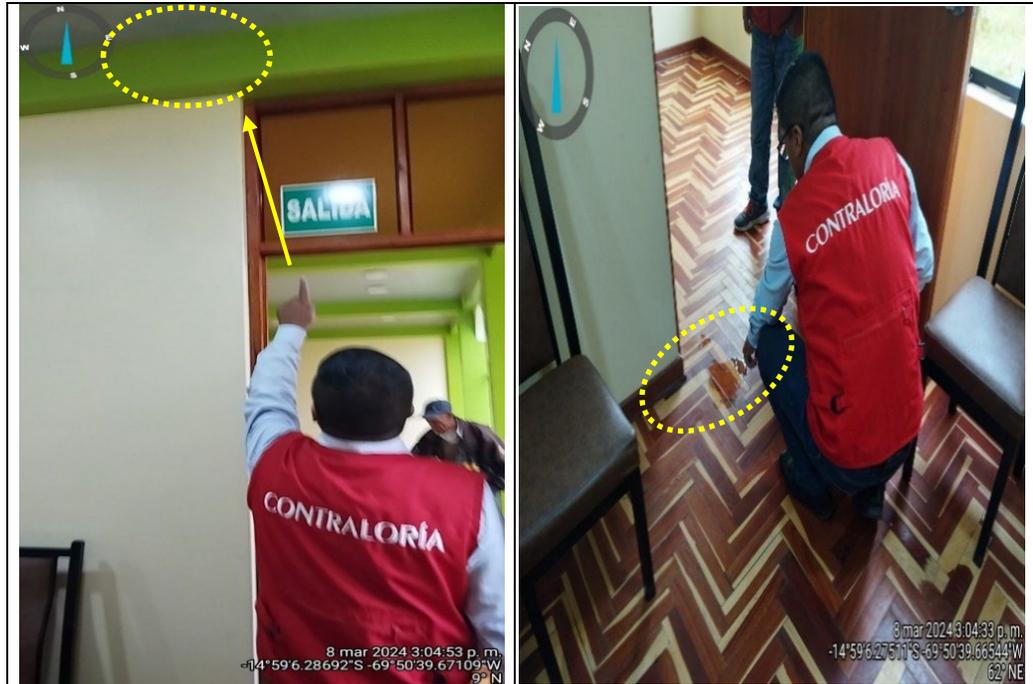
Imágenes n^{os} 9 y 10
Fisuras en la puerta de la oficina n.º 1 del segundo piso

Se han detectado filtraciones de agua en el techo de la oficina de la alcaldía, lo que ha provocado goteras en el suelo durante los períodos de lluvia, como se puede apreciar en las imágenes siguientes.

Se observa en el techo de la oficina de alcaldía filtraciones de agua, lo cual viene causando goteras y acumulación de agua en el piso.

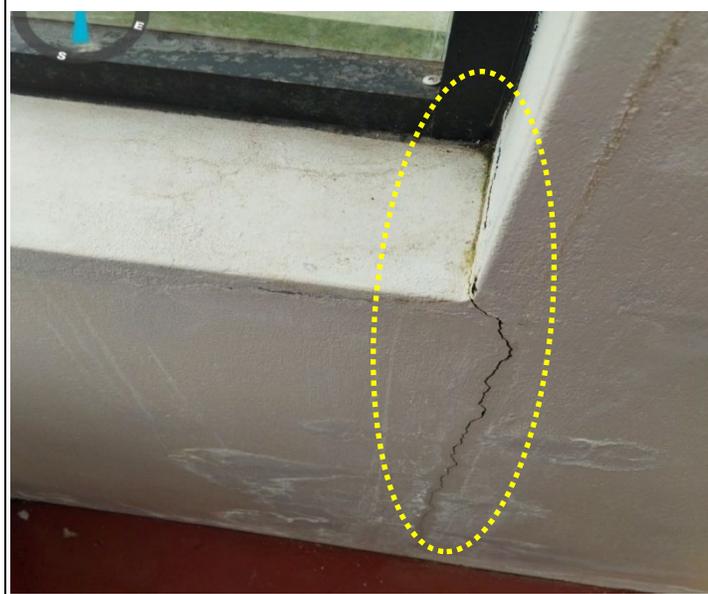
Imagen n.º 11
Fisuras en la pared junto a las gradas que conducen al segundo piso

Se observa fisuras transversales en la pared que está junto a las gradas que conducen al segundo piso.

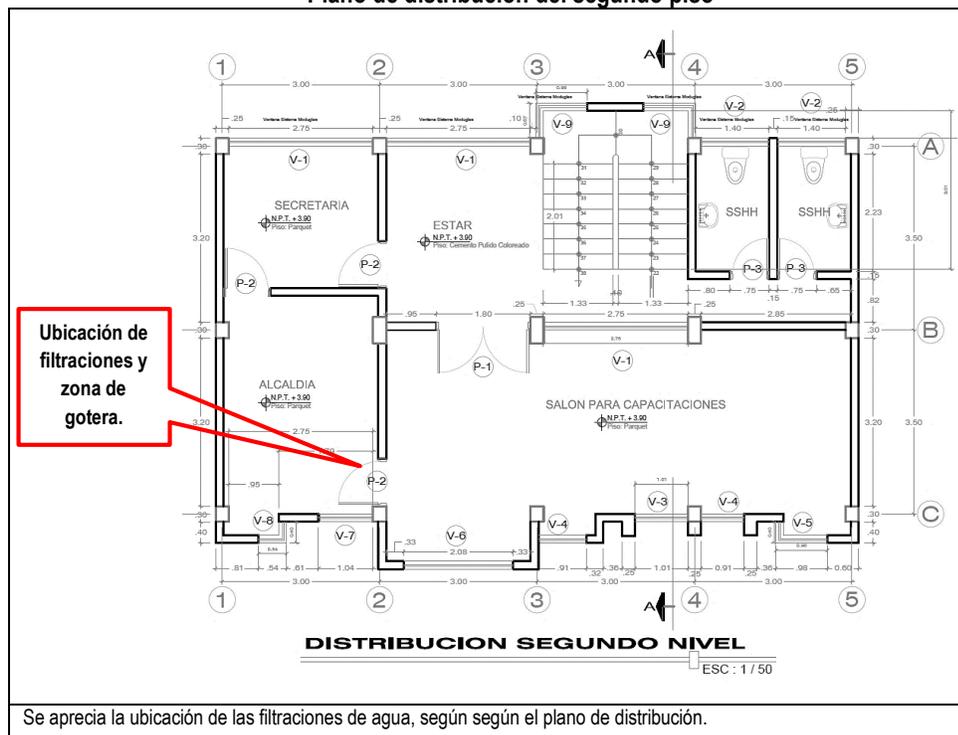
Imagen n.º 12
Plano de distribución del segundo piso

Se aprecia la ubicación de las filtraciones de agua, según según el plano de distribución.

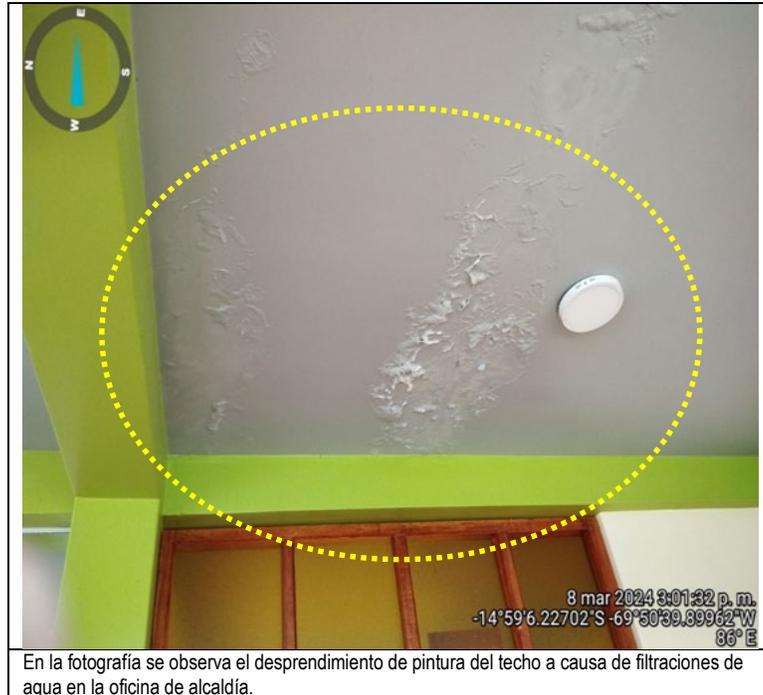
Imagen n.º 13
Filtración de agua en el techo

En la fotografía se observa el desprendimiento de pintura del techo a causa de filtraciones de agua en la oficina de alcaldía.

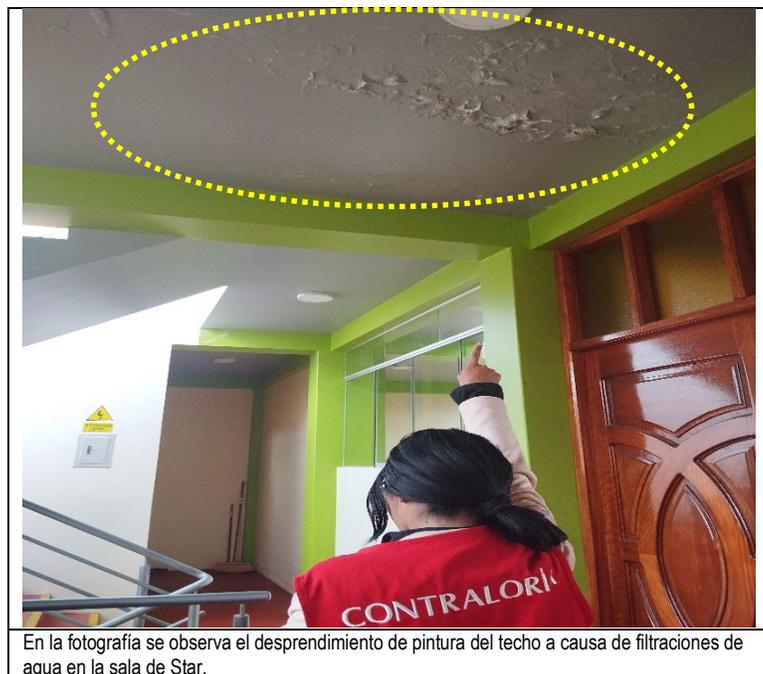
Imagen n.º 14
Filtración de agua en el techo de la zona de Star

En la fotografía se observa el desprendimiento de pintura del techo a causa de filtraciones de agua en la sala de Star.

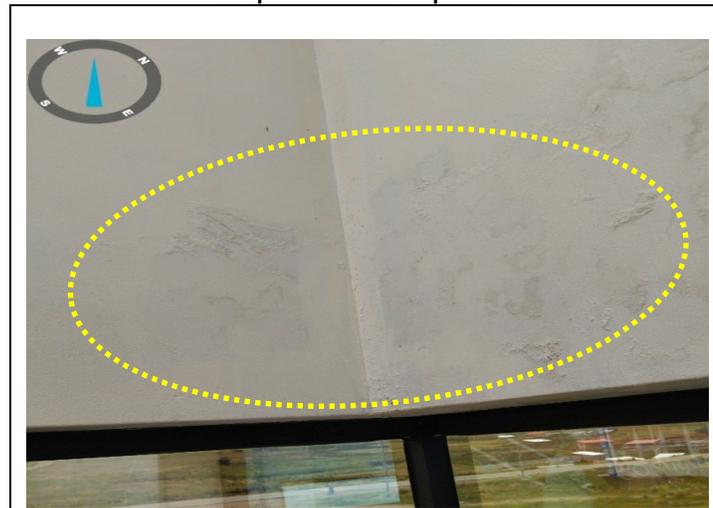
Imagen n.º 15
Desprendimiento de pintura

Se observa el desprendimiento de pintura en la pared cerca de las gradas que conducen al segundo piso ocasionadas a causa de filtraciones de agua.

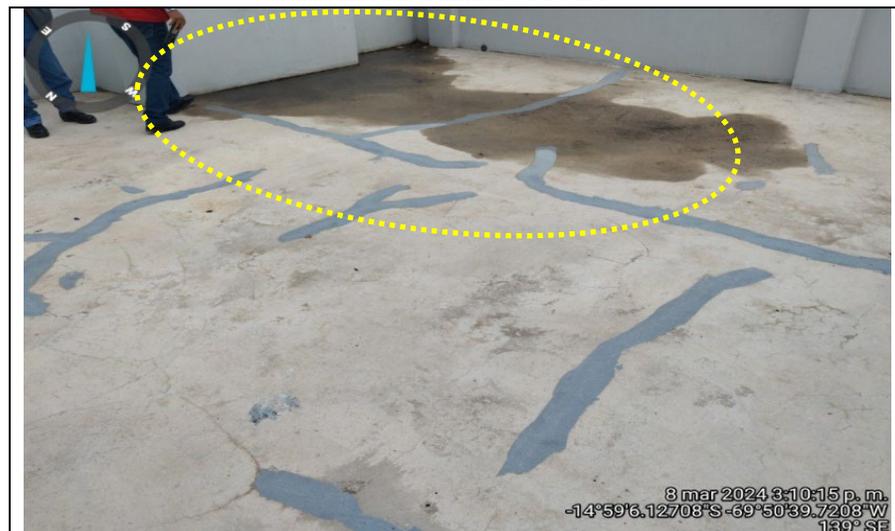
Imagen n.º 16
Último nivel de la Infraestructura

Se advierte la presencia de fisuras, los cuales fueron resanados con material epóxico por la autoridad edil; pese a ello, las filtraciones persisten. Además, se advierte el deterioro prematuro del concreto en el piso generándose agujeros, también se advierte aberturas en las juntas de los parapetos de la azotea del Palacio Municipal, las cuales fueron registradas en el acta n.º 012-2024-2489/OCI de 8 de marzo de 2024 y acta n.º 023-2024-2489/OCI de 30 de abril de 2024, conforme se aprecia en las imágenes siguientes:

En el tercer piso o azotea se observa fisuras en el piso las cuales fueron resanadas con material epóxico, por la autoridad edil, sin embargo, continua las filtraciones de agua hacia las oficinas.

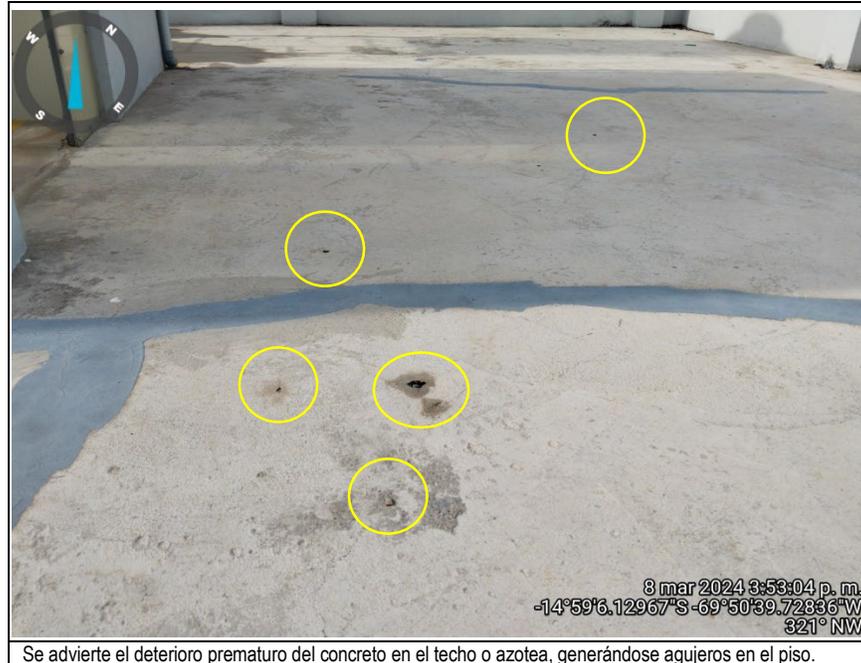
Imagen n.º 17
Último nivel de la Infraestructura

Se advierte el deterioro prematuro del concreto en el techo o azotea, generándose agujeros en el piso.

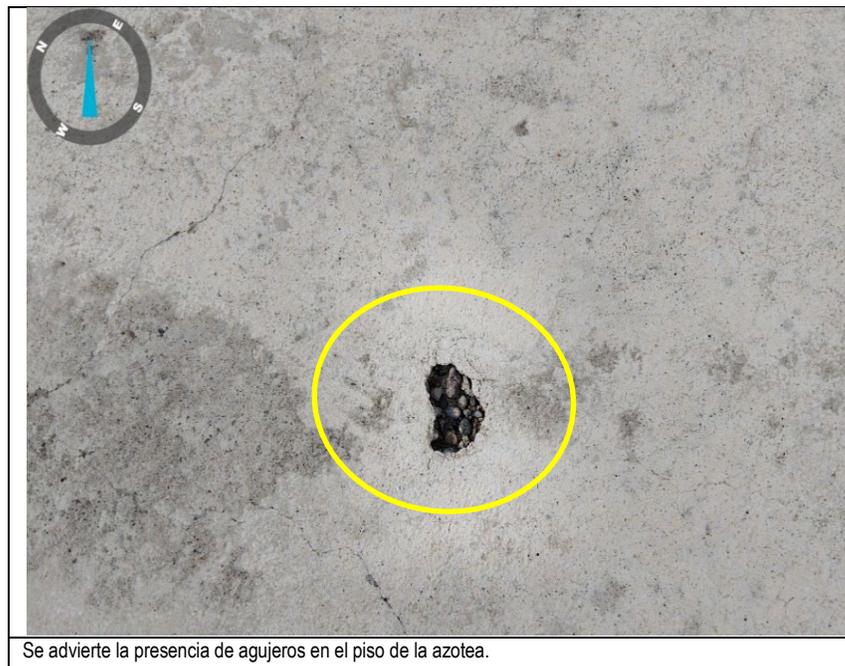
Imagen n.º 18
Último nivel de la Infraestructura

Se advierte la presencia de agujeros en el piso de la azotea.

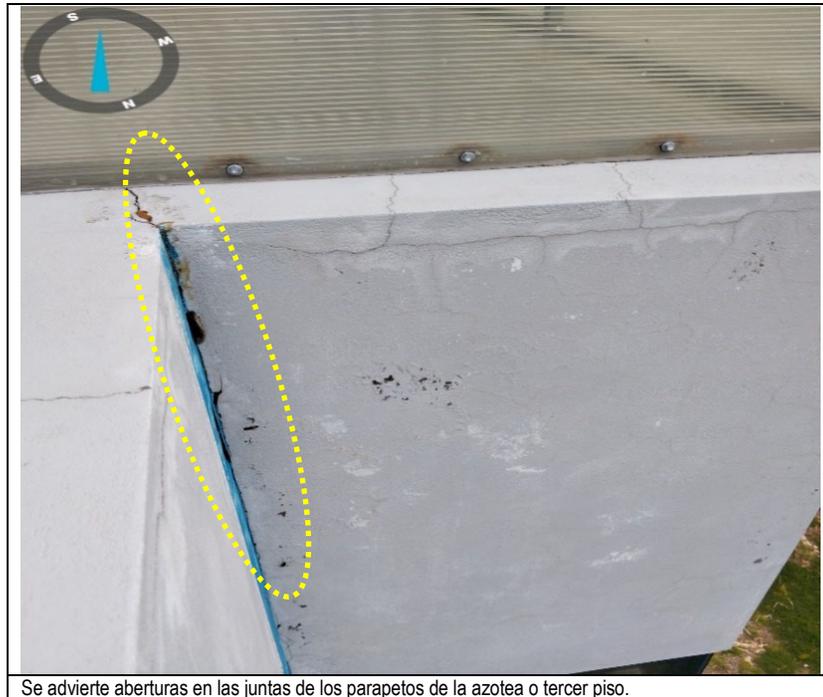
Imagen n.º 19
Pared del último nivel de la Infraestructura

Se advierte aberturas en las juntas de los parapetos de la azotea o tercer piso.
