**INFORME DE VISITA DE CONTROL  
N° 003-2024-OCI/2683-SVC**

**“REPARACIÓN DE TECHO DE MERCADOS, EN EL (LA)  
MUNICIPALIDAD DISTRITAL DE TAHUANIA EN LA  
LOCALIDAD DE BOLOGNESI, DISTRITO DE TAHUANIA,  
PROVINCIA DE ATALAYA, DEPARTAMENTO DE UCAYALI”**

**ATALAYA, 6 DE FEBRERO DE 2024**

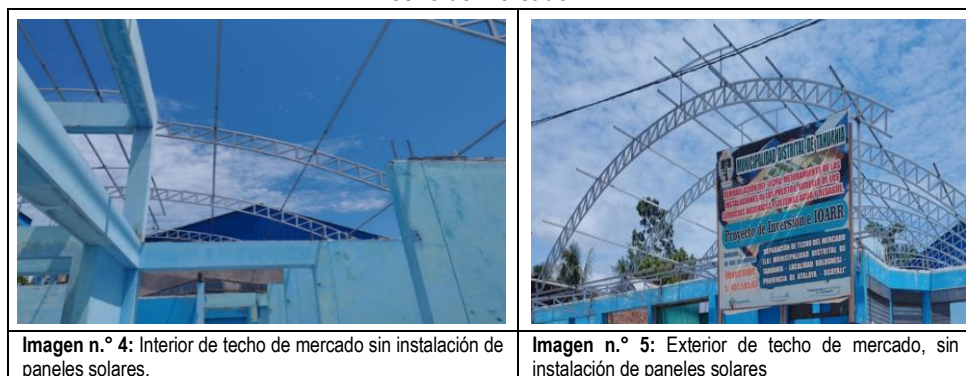
**Imagen n.º 4 y 5**  
**Techo de mercado**

Ahora bien, de lo antes expuesto a través de los comprobantes de pagos nos 1672 de 10 de noviembre de 2023 correspondiente a la Obra, se corrobora que se han pagado por la adquisición de *equipos eléctricos para la IOARR Reparación de techo de mercados, en el (la) Municipalidad Distrital de Tahuania en la localidad de Bolognesi, Distrito de Tahuania, Provincia de Atalaya, Departamento de Ucayali*, por el monto de S/. 25 562.00, factura electrónica N° E001-23 por la compra de **KIT SOLAR AISLADO 3.3 KWP MUST GKW 220 VAC con un valor unitario de S/. 19 500,00**; sin embargo, de acuerdo a la verificación en la construcción de la obra no se observa la instalación de panel solar, ni que éste se encuentre guardado en almacén de obra ni en almacén central de la Entidad.

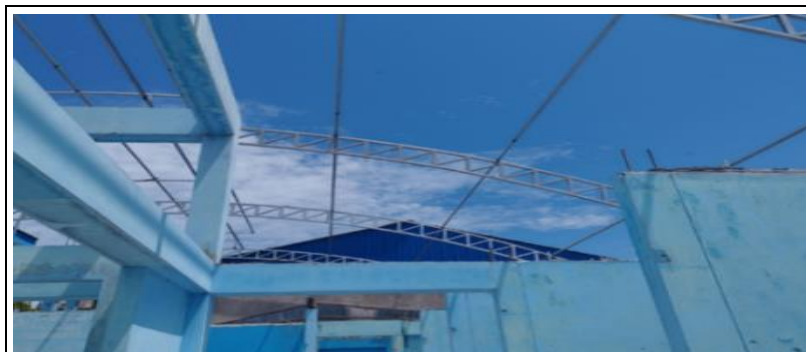
**Imagen n.º 9**  
**Techo de mercado**

No obstante, de la revisión de los comprobantes de pago 1672 de 10 de noviembre de 2023 se advierte el pago por *la adquisición de equipos eléctricos para la IOARR Reparación de techo de mercados, en el (la) Municipalidad Distrital de Tahuania en la localidad de Bolognesi, Distrito de Tahuania, Provincia de Atalaya, Departamento de Ucayali*, por el monto de S/. 25 562,00 factura N° E001-23 - compra de piezas de **PARARRAYOS TIPO PDC, por el monto de S/. 3 562.00**; sin embargo, de la verificación in situ, no se observa instalación en obra, ni que el mismo se encuentre en almacén de obra ni en almacén central de la Entidad.

**Imagen n.º 9** Techo de mercado sin instalación de pararrayo

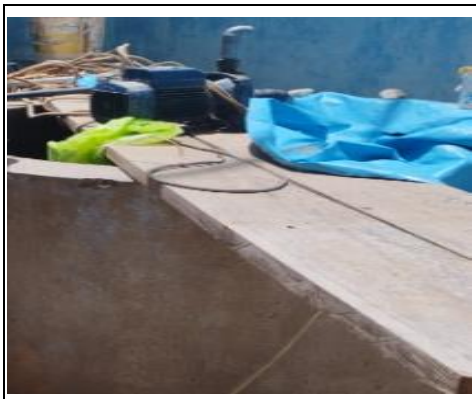
Hecho que pudo ser corroborada al observar la construcción del pozo de agua, evidenciándose que no hay instalación y bomba sumergible, así como instalaciones de tanques elevados.

| <p><b>Imagen n.º13:</b> Solo se observa electrobomba centrífuga, con características de uso y antigüedad</p> | <p><b>Imagen n.º14:</b> Interior de pozo sin instalación de electrobomba sumergible.</p> |

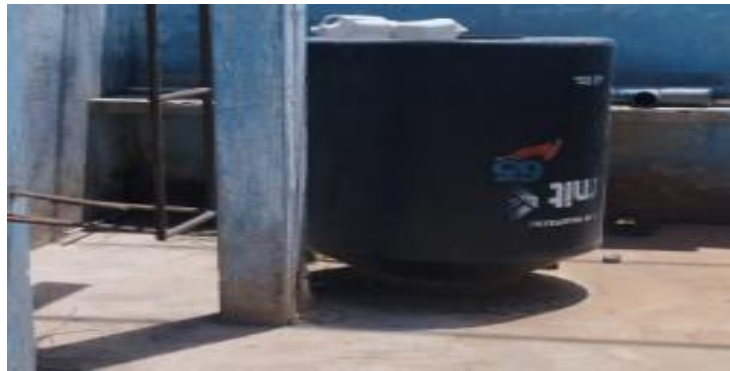
**Imagen n.º15**  
**Imagen de tanque de agua**

**Imagen n.º15:** Tanque de agua en el suelo, sin instalaciones y sin accesorios.

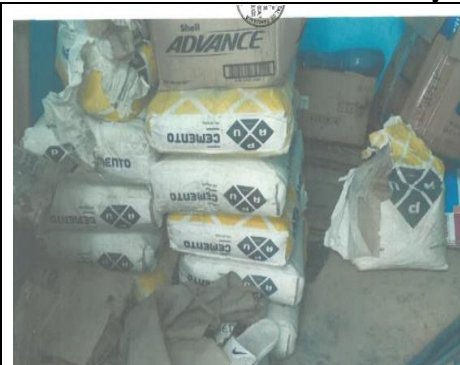
**Imagen n.º 17:** Fotografía adjunta al comprobante de pago n.º 1572, donde se observa la cantidad de doce bolsas de cemento.

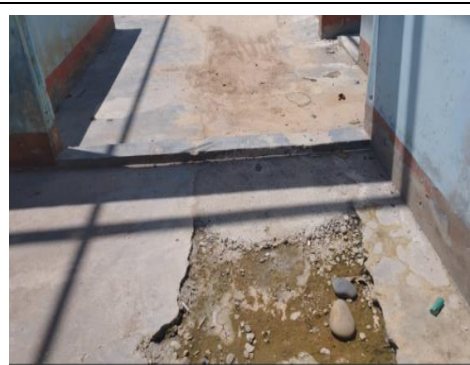
**Imagen n.º 18:** Se observa piso de concreto de la obra en mal estado; sin frotachado y construcción sin terminar.

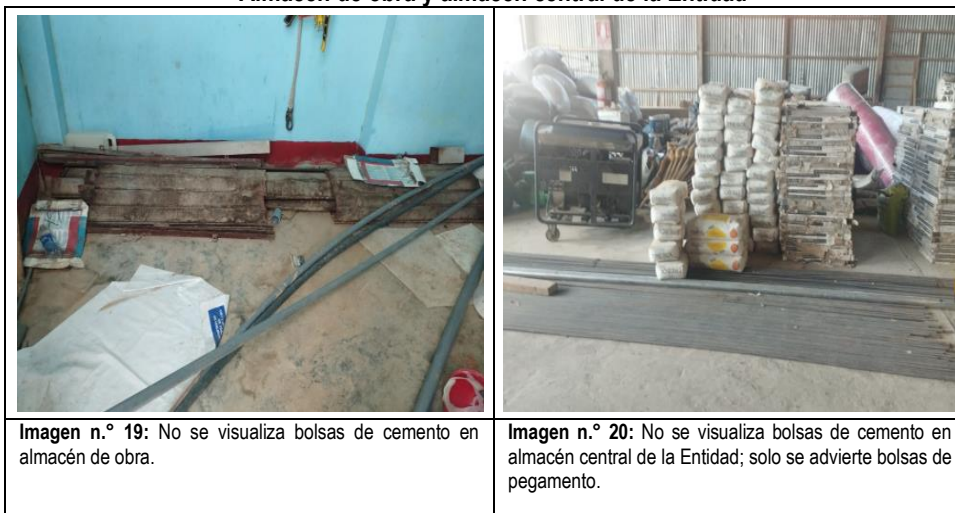
**Imagen n.° 19 y 20**  
**Almacén de obra y almacén central de la Entidad**

Asimismo, es de señalar que, de la verificación realizada a las instalaciones del almacén de obra y almacén central de la entidad, dicha adquisición tampoco se encuentra físicamente.

**Imagen n.° 19:** No se visualiza bolsas de cemento en almacén de obra.

**Imagen n.° 20:** No se visualiza bolsas de cemento en almacén central de la Entidad; solo se advierte bolsas de pegamento.

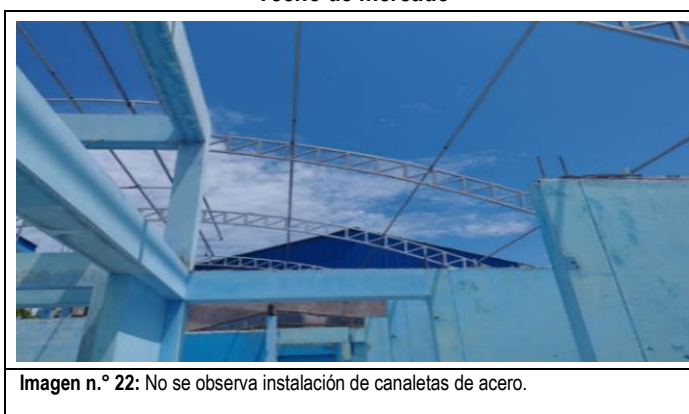
**Imagen n.° 22**  
**Techo de mercado**

Sin embargo, de la verificación realizada al mercado municipal, no se observa instalación de canaletas de acero.

**Imagen n.° 22:** No se observa instalación de canaletas de acero.

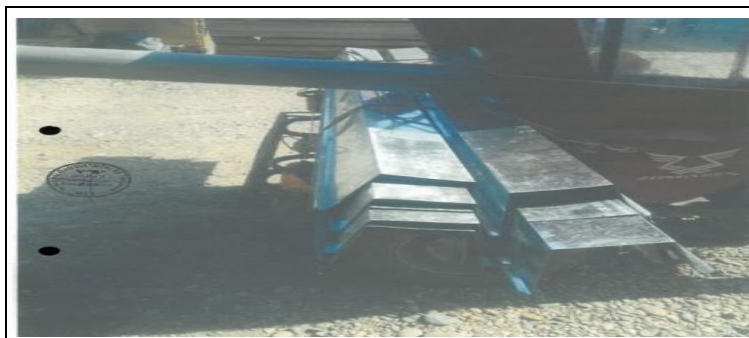
**Imagen n.° 23**  
**Adquisición de canaletas**

Sin embargo, el comprobante n.° 1572 de 24 de octubre de 2023 se advierte la compra de 109 canaletas cuadradas de 6mm, por un monto de S/. 4 359.18, asimismo se adjunta fotografía de la adquisición de canaletas, observándose un total de 9, advirtiéndose que la cantidad física señalada en el comprobante de pago no coincide adquirida en el comprobante de pago.

**Imagen n.° 23:** aproximadamente 10 canaletas de acero; no es la cantidad de acuerdo a la valorización.

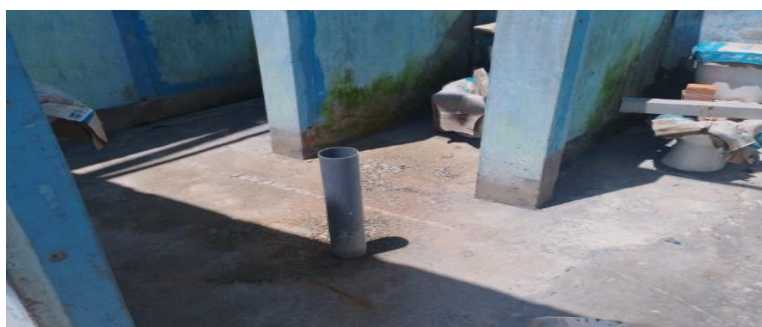
**Imagen n.º27**  
**Sumidero**

Sin embargo, de la verificación realizada se advierte que no existe el registro roscado de bronce cromado, y de la misma manera, no se observa la instalación del sumidero cromado, dejando constancia mediante el acta de verificación n.º001-2024-OCI/2683-SVC-MERCADO de 24 de enero de 2024, y conforme a las siguientes imágenes. -

**Imagen n.º 27:** No se observa instalación de registro roscado de bronce y sumideros cromados.
