**INFORME DE VISITA DE CONTROL  
N° 043-2024-OCI/2684-SVC**

**“EJECUCIÓN DE IOARR: RENOVACIÓN DE PUENTE; EN EL  
(LA) MUNICIPALIDAD DISTRITAL DE CURIMANA, PUENTE  
EL INGENIERO, CAMINO VECINAL R2503102: EMP  
R2503102 CASERIO LA FLORIDA, DISTRITO DE CURIMANA,  
PROVINCIA DE PADRE ABAD, DEPARTAMENTO DE  
UCAYALI – CUI N° 2529913”**

**“EJECUCIÓN DE OBRA Y PROCESO DE RESOLUCIÓN CONTRACTUAL DE  
LA OBRA”**

**AGUAYTIA, 1 DE JULIO DE 2024**

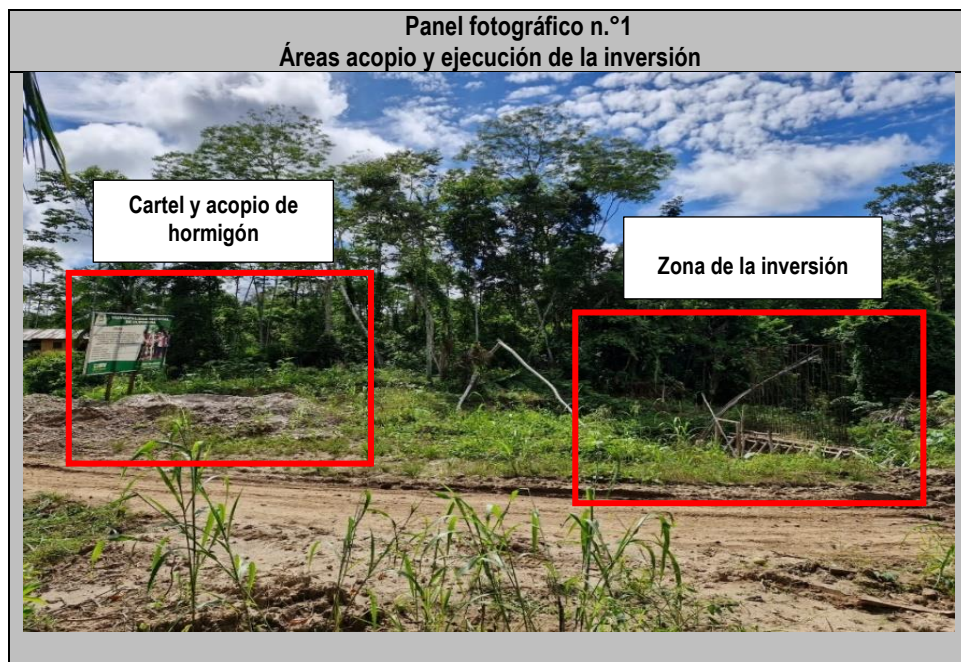
**Panel fotográfico n.º1**  
**Áreas acopio y ejecución de la inversión**

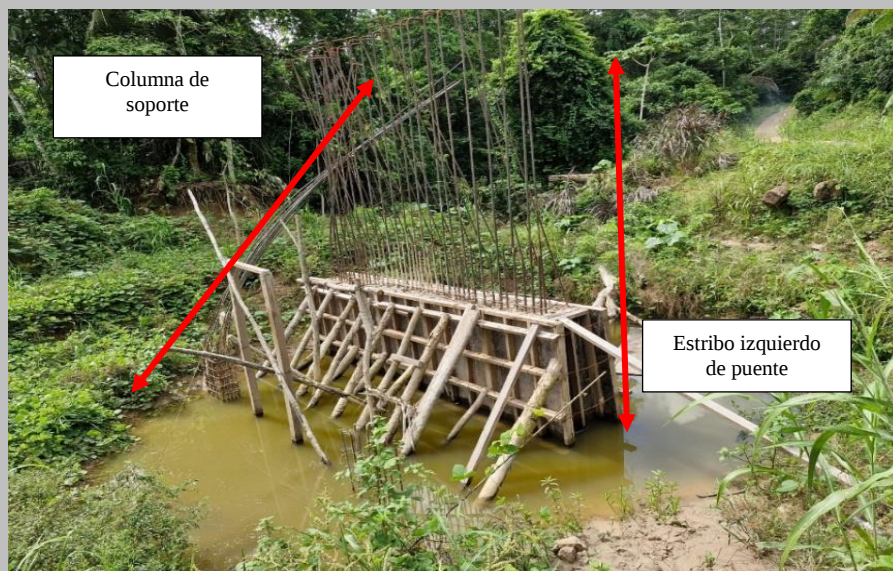
**Panel fotográfico n.º2**  
**Zona de la inversión inundada, acero corrugado de columna y estribos expuestos y**  
**intemperie con encofrado en la estructura**

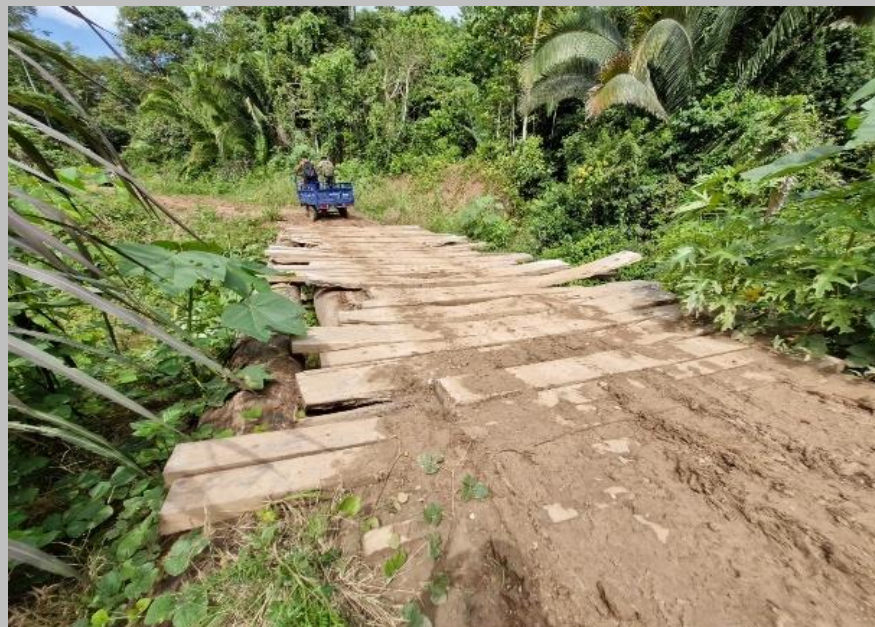
**Panel fotográfico n.º3**  
**Puente de madera en malas condiciones, de acceso para el transporte de los pobladores**  
**y vehículos de carga pesada.**

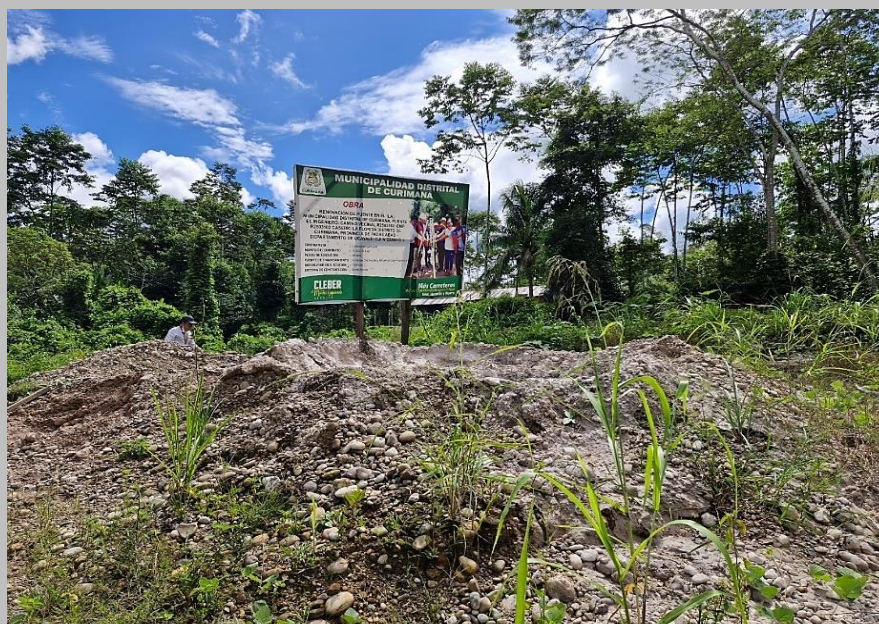
**Panel fotográfico n.º4**

Cartel de obra y acopio de agregados con maleza

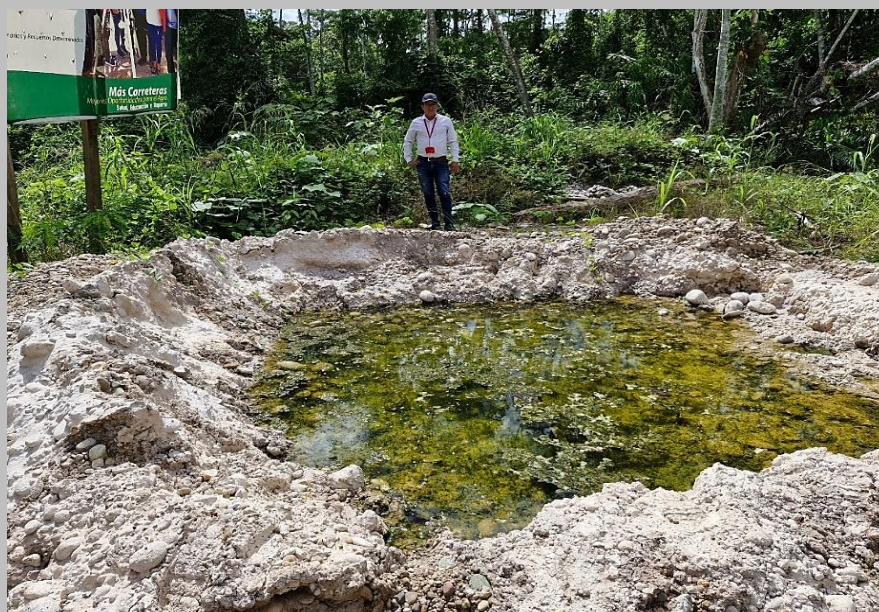
**Panel fotográfico n.º5**

Restos de mezcla de concreto en el acopio de hormigón con acumulación de agua estancada

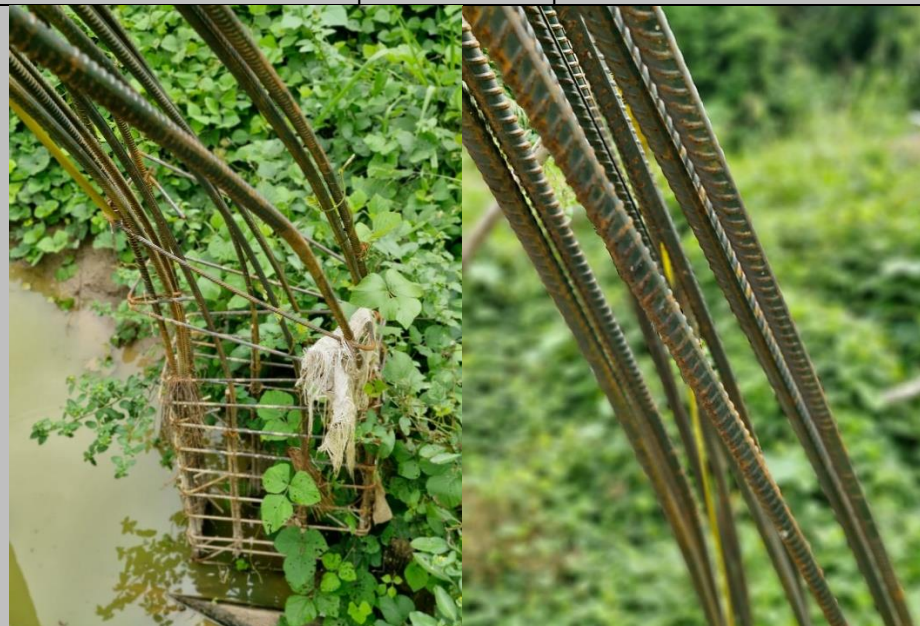
Panel fotográfico n.º6  
Varillas de acero de columna expuestas a la intemperie con rastros de oxidación

Tal como se puede observar, la estructura presenta deterioro en los materiales que se encuentran expuesto, debido al abandono y la falta de ejecución en las partidas, lo cual afecta la vida útil de los materiales y de la obra como tal, con lo cual no cumpliría su finalidad de brindar una mejora en la transitabilidad de las poblaciones que se encuentran por la zona donde se encuentra el puente.

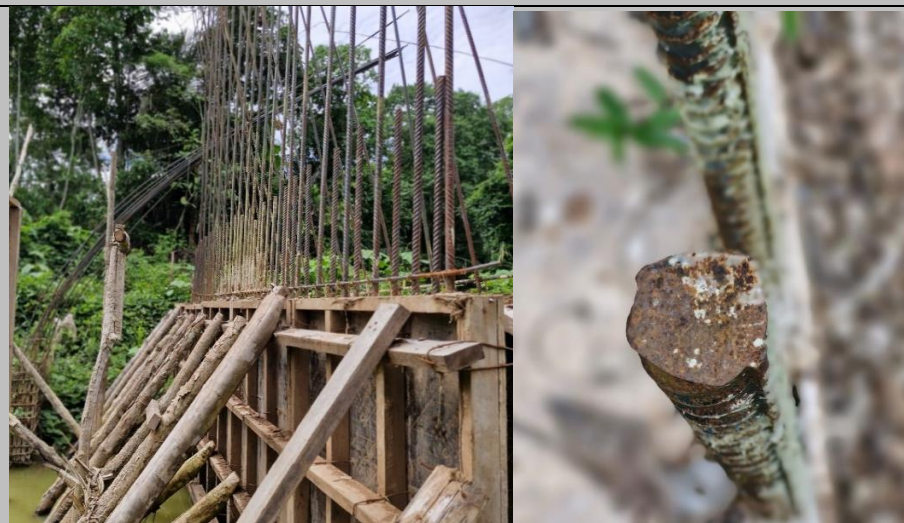
Panel fotográfico n.º6  
Varillas de acero habilitadas del estribo expuestas a la intemperie con rastros de oxidación

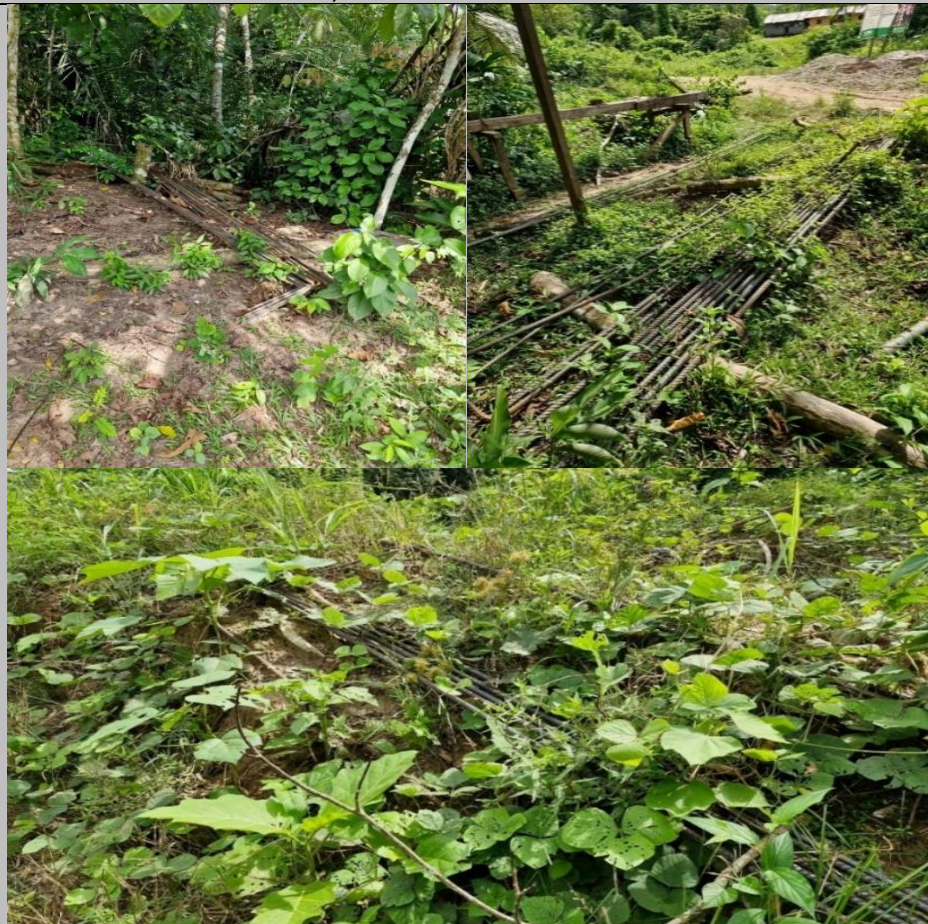
**Panel fotográfico n.º7**  
**Acero corrugado  $f_y=4200$  kg/cm<sup>2</sup> situado en la maleza y tierra cerca de la zona de la inversión, se visualiza oxidación en el material**

*(...) El acero de refuerzo deberá almacenarse por encima del nivel del suelos, sobre plataformas, largueras u otros soportes y deberá ser protegido hasta donde sea posible, de daños mecánicos y deterioro superficial.*

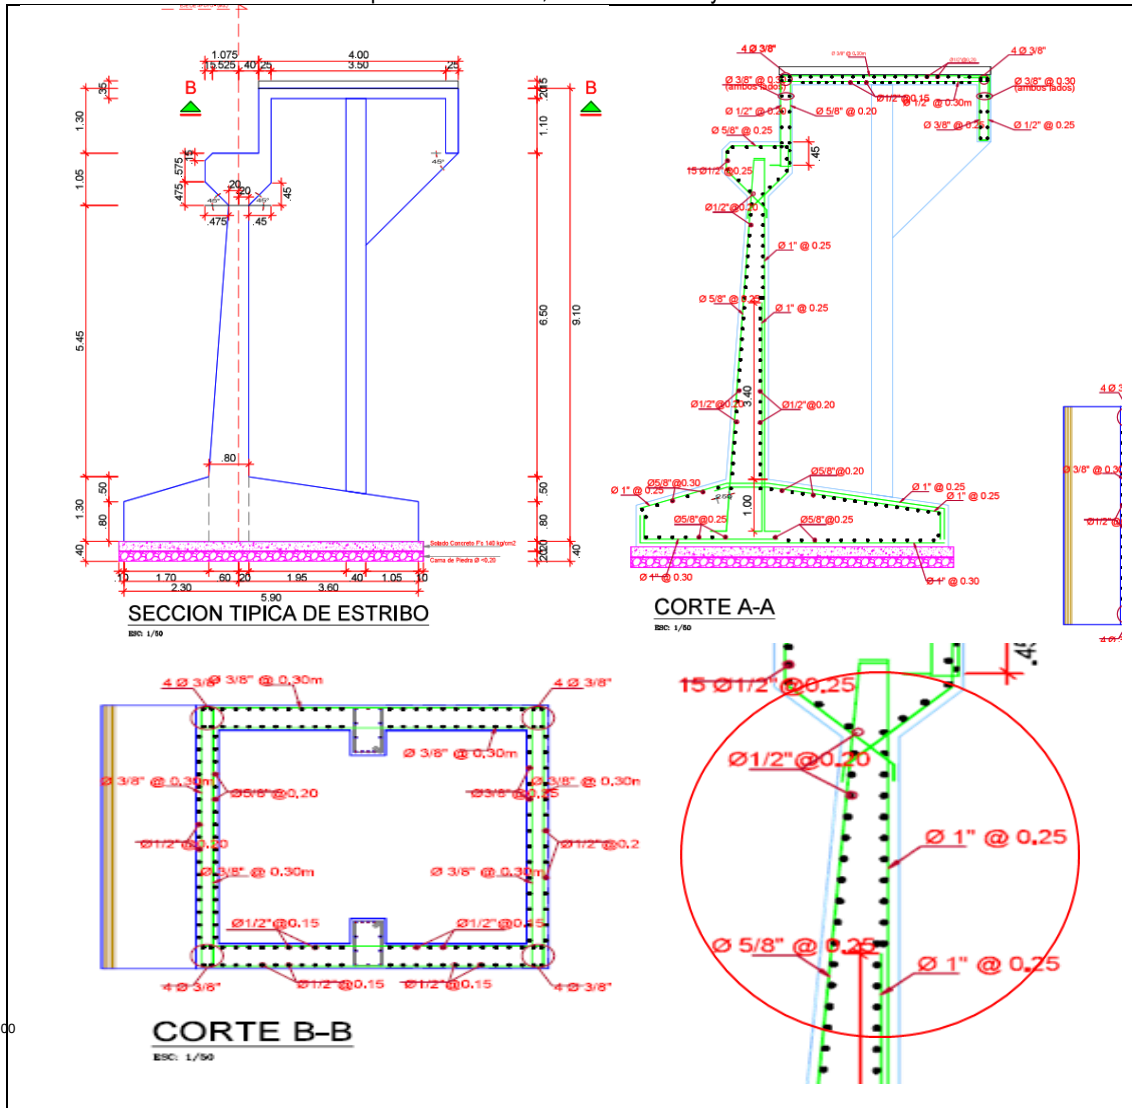
Imagen n.º 5

Del cuadro anterior se advierte que la columna y el muro que compone el estribo del puente es de sección única, por lo que, la colocación del concreto debió ser continuo sin interrupciones, o de ser el caso, haber previsto la instalación de llaves de unión adecuadas, como lo establece la normativa vigente, no obstante, el resguardo no se produjo y se dejó expuesto las varillas de acero a la intemperie, lo que está ocasionando que estos elementos empiecen a presentar oxidación con riesgo de afectar la masa nominal de la varilla; cuando el acero presenta oxidación como se visualiza en obra, este debe ser evaluado con detenimiento, si el óxido es superficial y no ha afectado la masa nominal de la varilla, lo más recomendable es ser retirado con procedimientos mecánicos como cepillado con cerdas metálicas, lijado ligero para el retiro de residuos o usar compuestos químicos para remover el óxido superficial antes de ser puesto en servicio, sin embargo, si las varillas se han corroído la estructura corre el riesgo de ser descartada, puesto que el acero ha perdido sus características dimensionales y sus propiedades mecánicas, poniendo en peligro la durabilidad y seguridad de los cimientos del puente, asimismo, en la visita se constató que
