**INFORME DE HITO DE CONTROL
N° 009-2024-OCI/2901-SCC**

**EJECUCIÓN Y SUPERVISIÓN DE LA OBRA: “CREACIÓN
DEL SISTEMA DE AGUA POTABLE Y SANEAMIENTO
BÁSICO DE LAS LOCALIDADES DE MIRAFLORES Y NUEVO
MOTUPE, DISTRITO DE JAMALCA, PROVINCIA DE
UTCUBAMBA, DEPARTAMENTO DE AMAZONAS”**

**HITO DE CONTROL N° 2: CULMINACIÓN Y PROCESO DE RECEPCIÓN DE
OBRA.**

**PERÍODO DE EVALUACIÓN DEL HITO DE CONTROL:
DEL 22 DE FEBRERO AL 5 DE MARZO DE 2024**

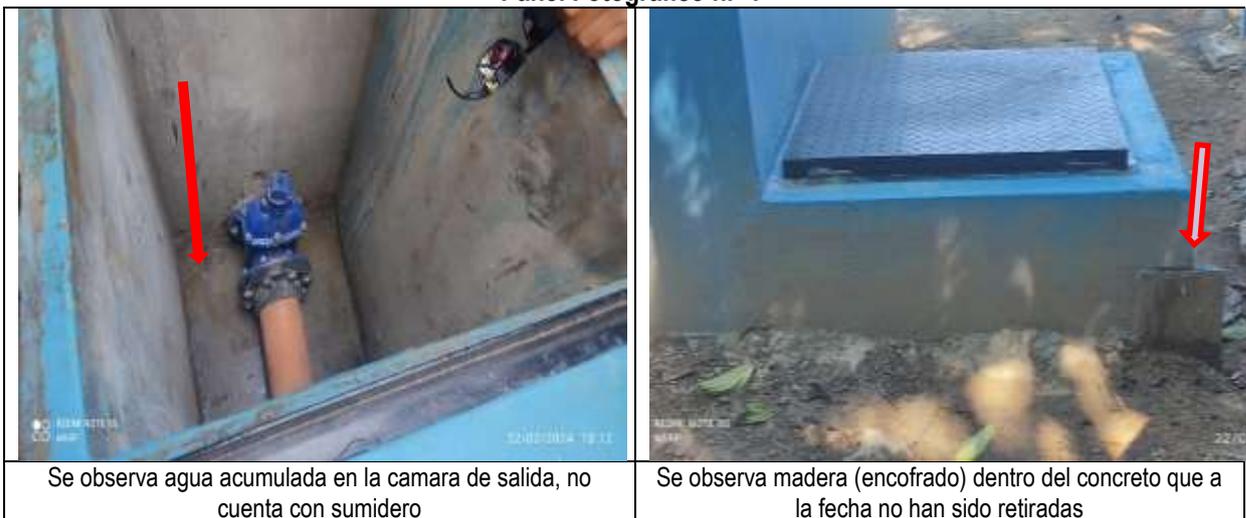
Panel Fotográfico n.º 1

1. Respetto al filtro lento

- En la cámara de salida se observa agua acumulada, no se ha instalado sumidero.
- Compuerta metálica de ingreso de agua desoldada.
- Falta sacar maderas de encofrado que se encuentran embebidas en el borde de la estructura, así mismo, falta de limpieza general dentro del perímetro de la estructura, se observa restos de material de construcción

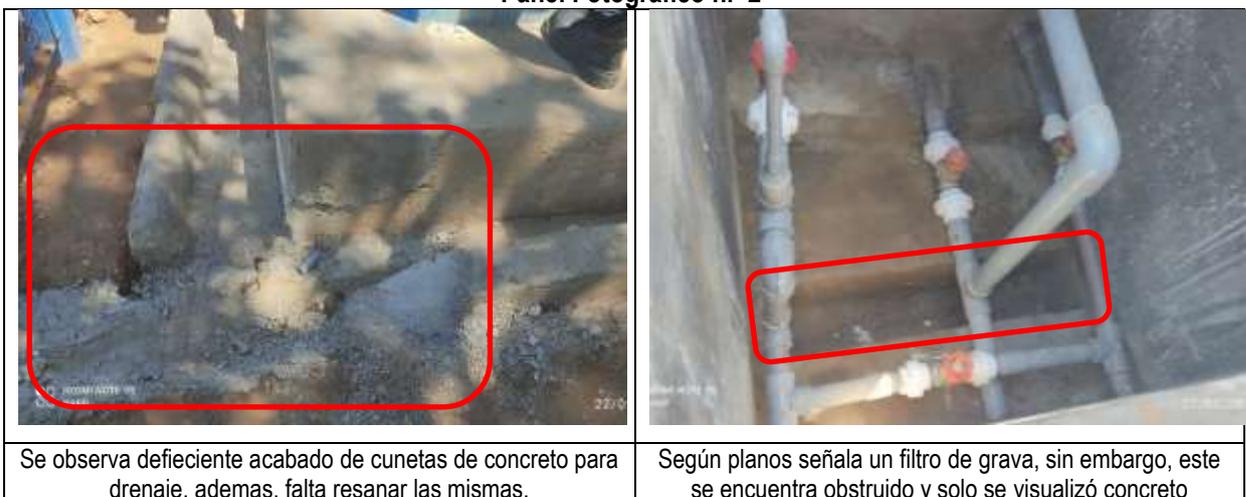
Panel Fotográfico n.º 2

2. Respetto al reservorio circular de 10 m3

- Deficiente acabado de cuneta de concreto ($f'c=175 \text{ kg/cm}^2$) para drenaje.
- Deficiente acabado de vereda de concreto ($f'c=175 \text{ kg/cm}^2$).
- Deficiente colocación de pernos de anclaje en escalera de gato
- Juntas en veredas que no cuentan con sello.
- Limpieza de rebose, se observa restos de concreto
- Falta limpieza general, se observa restos de material de construcción.

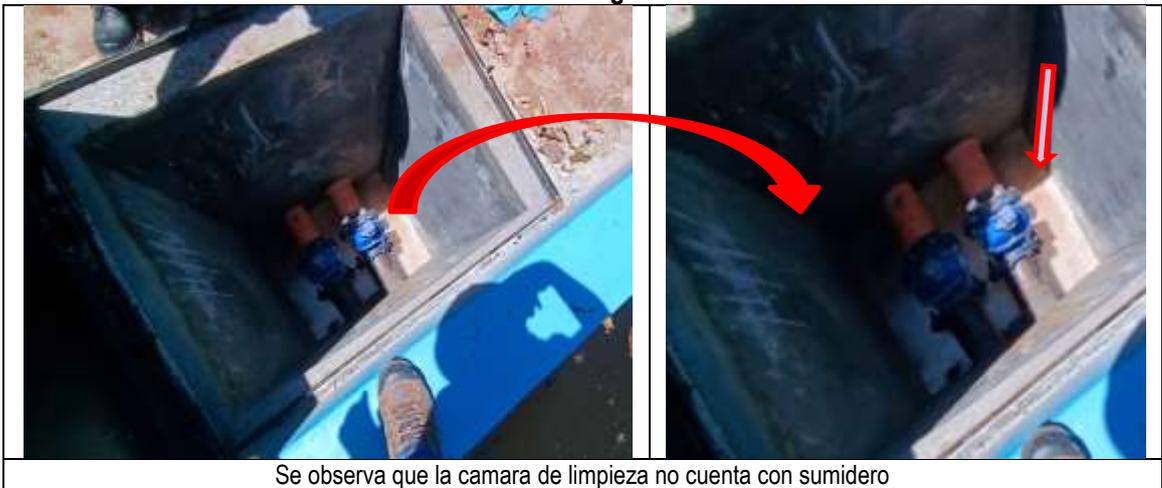
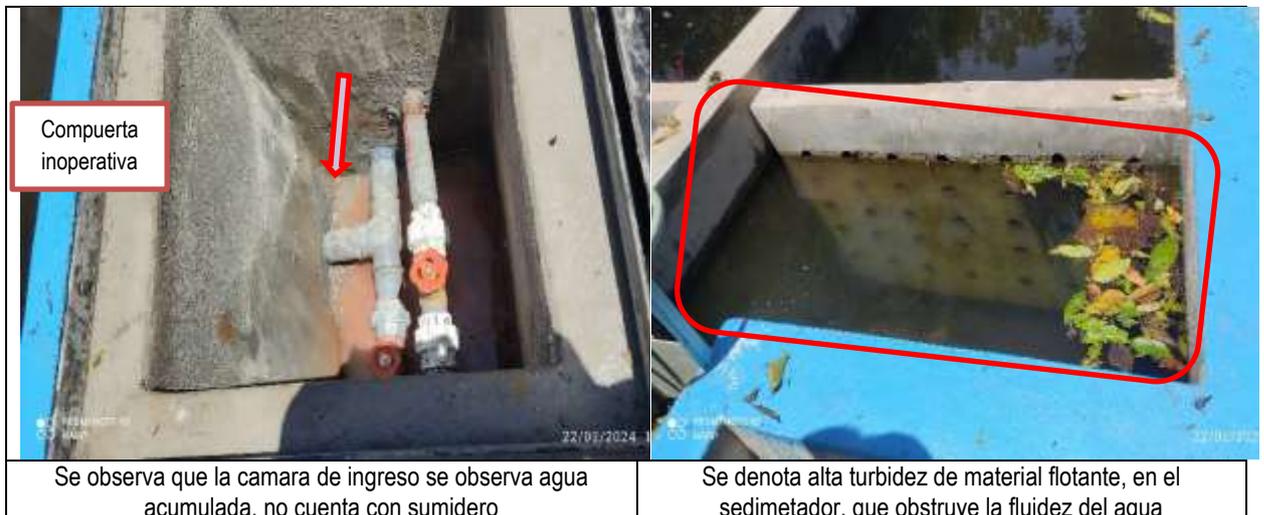
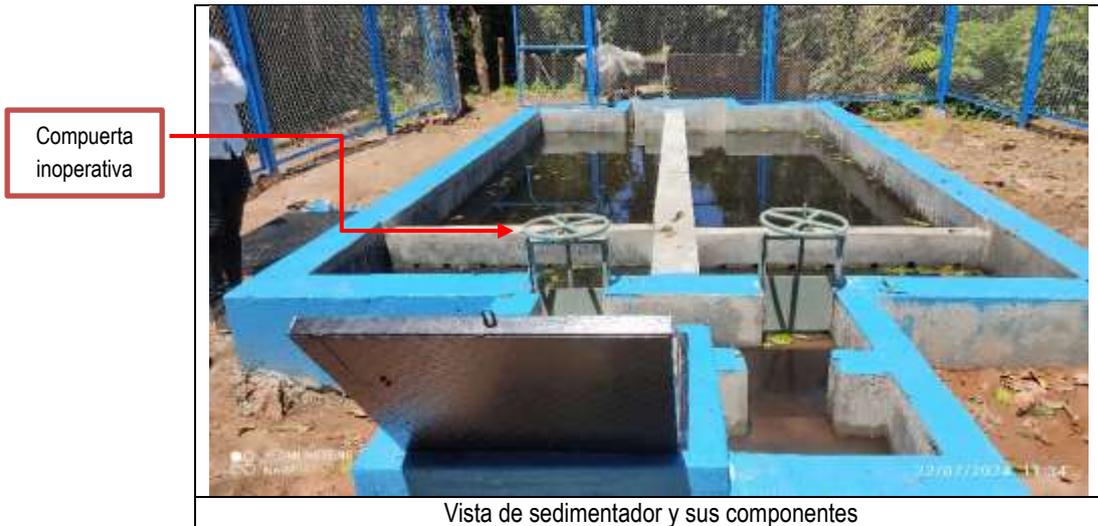
Panel Fotográfico n.º 3

3. Respecto al sedimentador

- Falta limpieza general, se observa restos de material de construcción.
- Desencofrar madera que se encuentra en la estructura de la cámara de ingreso de agua.
- Una compuerta en la cámara de distribución no se encuentra operativa (no funciona).
- No se ha instalado sumidero en la **cámara de limpieza**
- Falta limpieza en cámara de ingreso del agua.
- Se observa que la estructura se encuentra con turbidez por material flotante, obstruyendo el flujo del agua, tanto en la **cámara de ingreso** como en la **cámara de salida**.

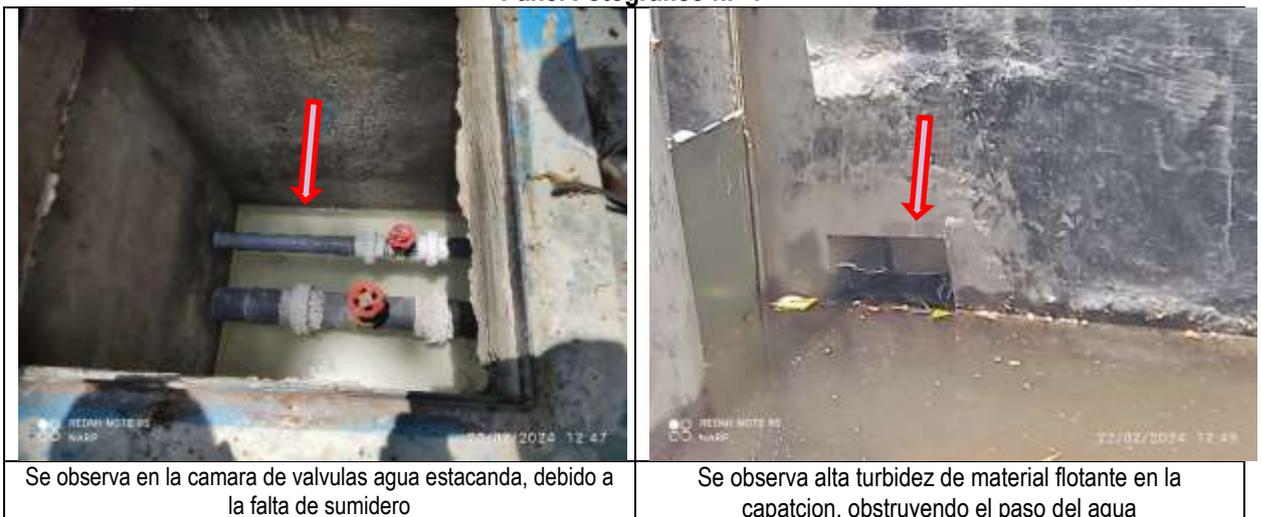
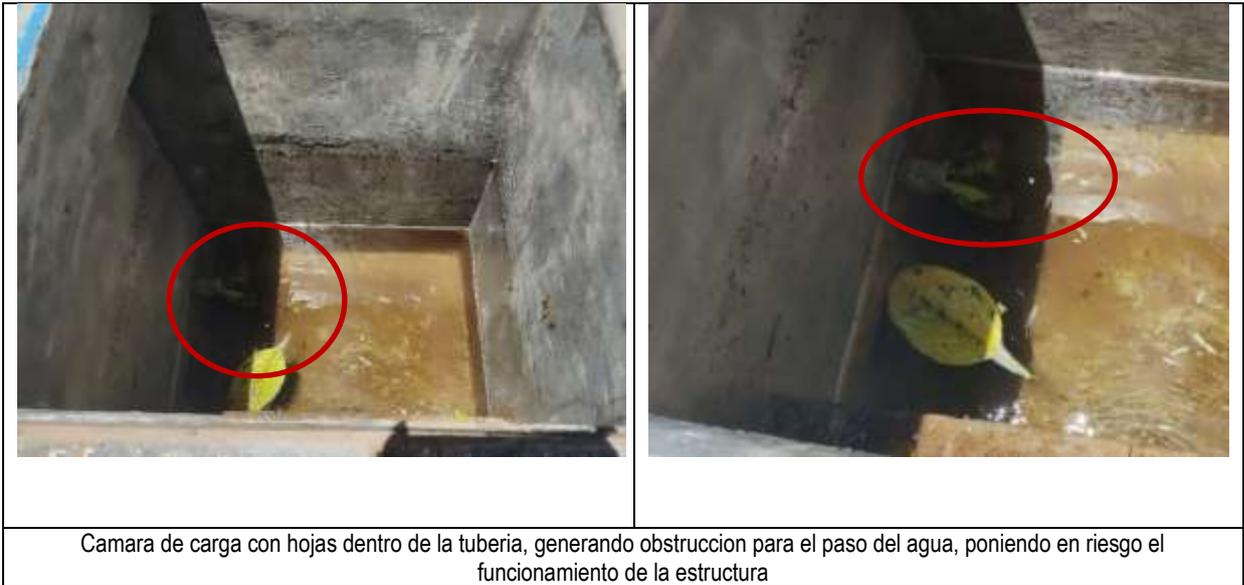
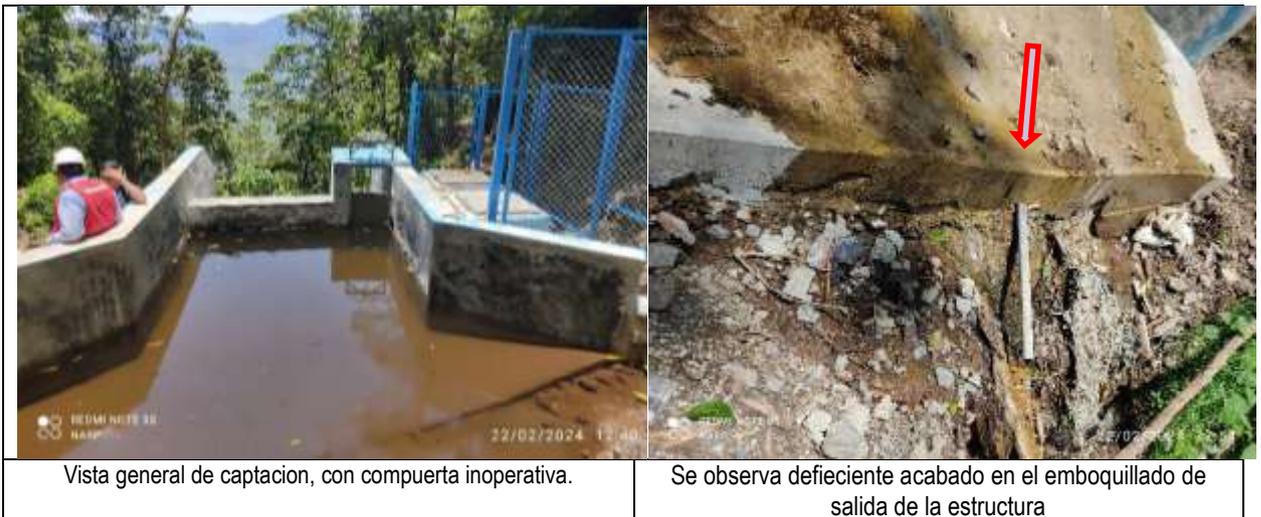
Panel Fotográfico n.° 4

4. Respecto a la captación

- Compuerta de hierro para cierre en mal estado, inoperativa (no abre, ni cierra), ocasionando que el agua captada se desperdicie.
- Se visualizó que el caudal que abastece la captación del agua es muy poco.
- Se observa obstrucción partículas suspendidas (hojas que caen dentro de la estructura), dificultando el flujo del agua, tanto en el ingreso como en la salida de la **cámara de carga**, lo que podría producir que a futuro la obstrucción total del paso del agua y se afecte a la población beneficiaria
- Se observa agua en la **cámara de válvulas**, falta instalar sumidero, debido a ello se acumula el agua dentro de dicha cámara.
- Se observa deficiencias en el acabado en el emboquillado de salida de la estructura.
- Falta de limpieza general, se observa restos de materiales de construcción

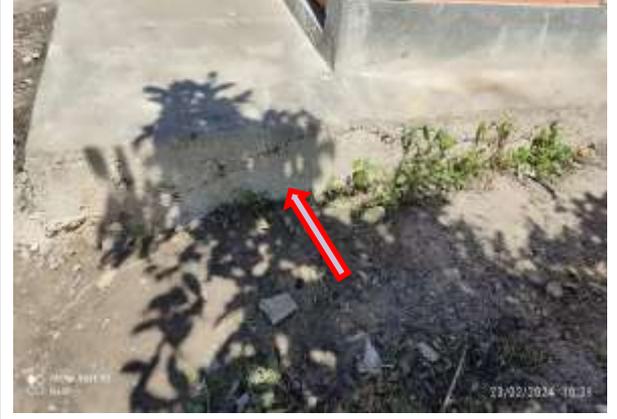
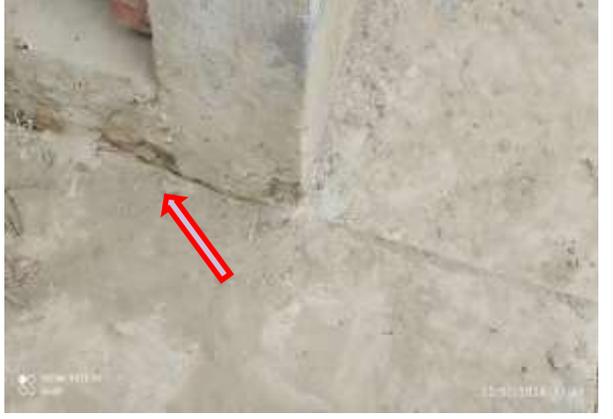
Panel Fotográfico n.º 5

<p>Deficiente acabado de vereda – UBS -52</p>	<p>Deficiente acabado de ingreso al baño, requiere resane UBS-47</p>

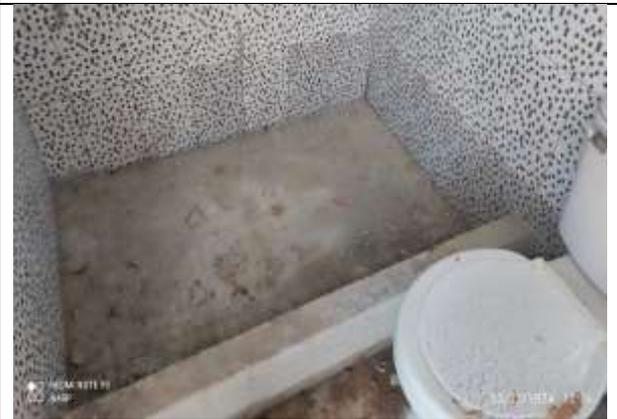
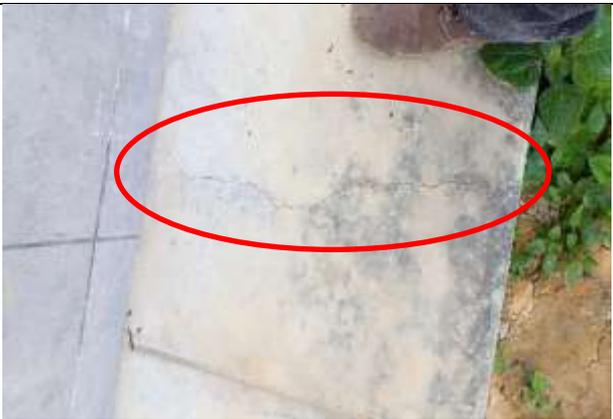
<p>Falta limpieza en el interior de la caseta – UBS 49</p>	<p>Vereda fisurada</p>

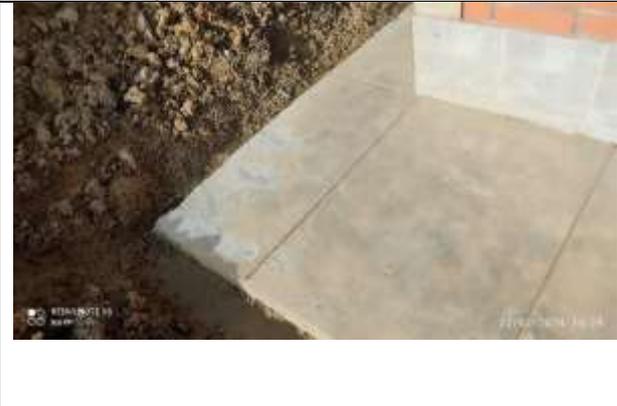
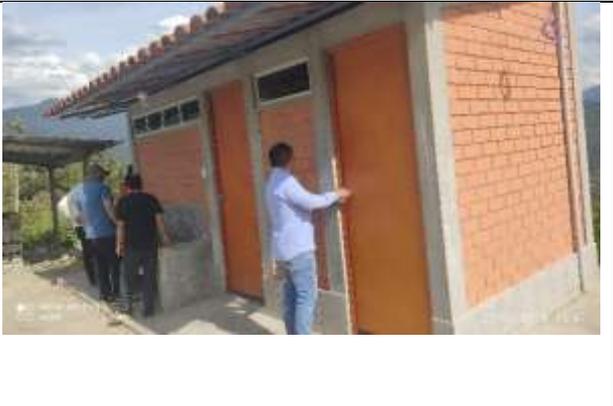
<p>Vereda de I-E falta resanar en las esquinas</p>	<p>Vista de caseta de UBS, presenta deficiente acabado de puertas y la chapa esta en mal estado</p>

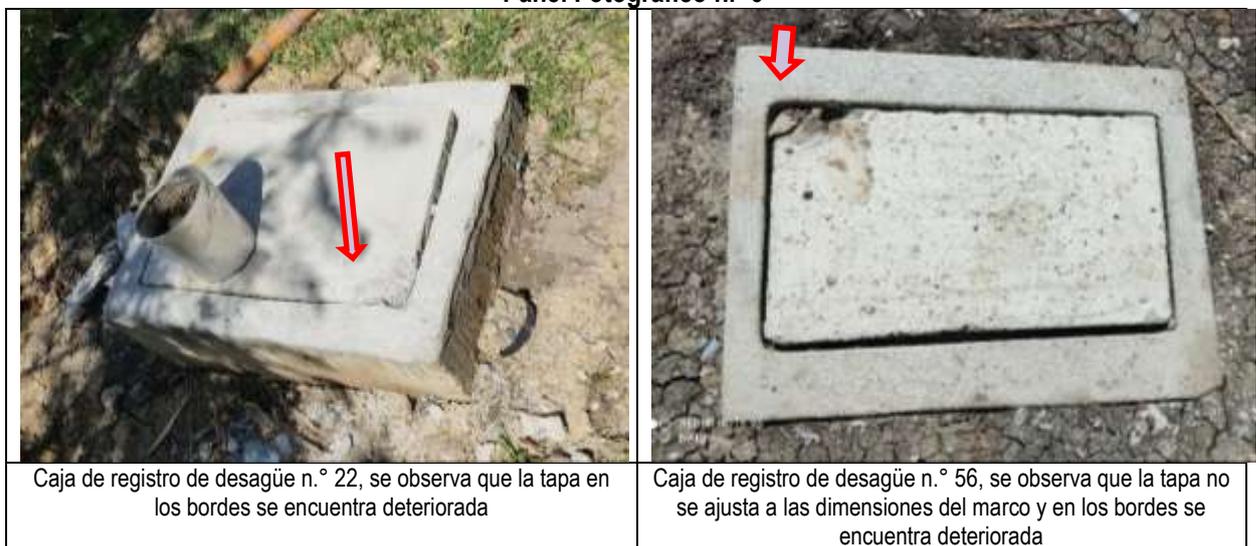
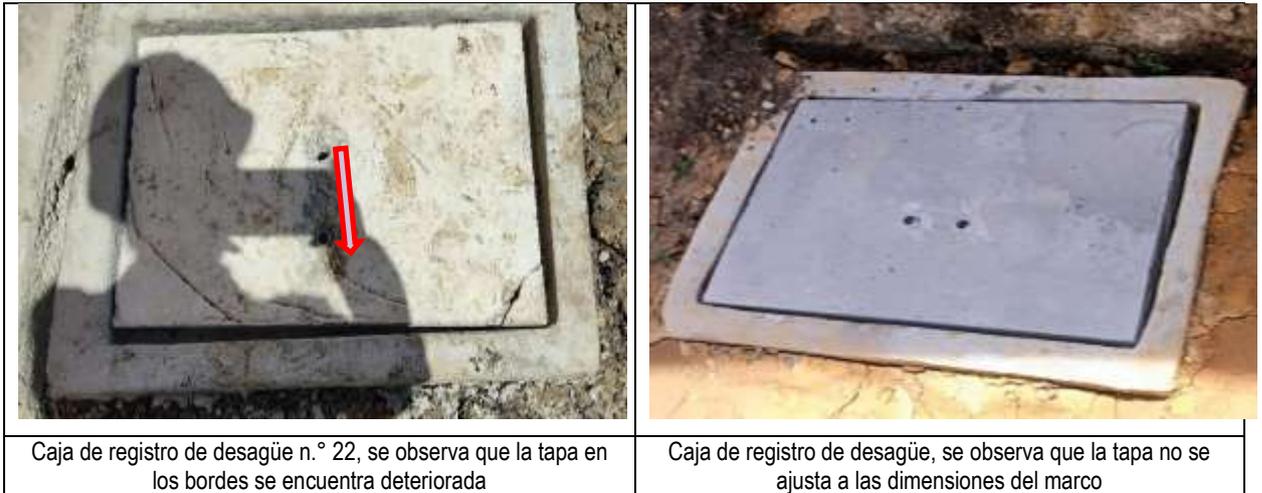
Panel Fotográfico n.º 6

De la visita de inspección realizada a la obra los días 22 y 23 de febrero de 2024, tal como consta en el Acta n.º 001-2024-OCI/MPU – SCC-HC2, se advirtió que, los marcos y tapas de las cajas de registro presentan dimensiones menores a las establecidas en los planos, es decir que, estas no se ajustan al espacio disponible, además, presentan deficiencia en los acabados y algunas de ellas se encuentran fracturadas o requieren ser resanadas, tal como se muestra en el panel fotográfico:

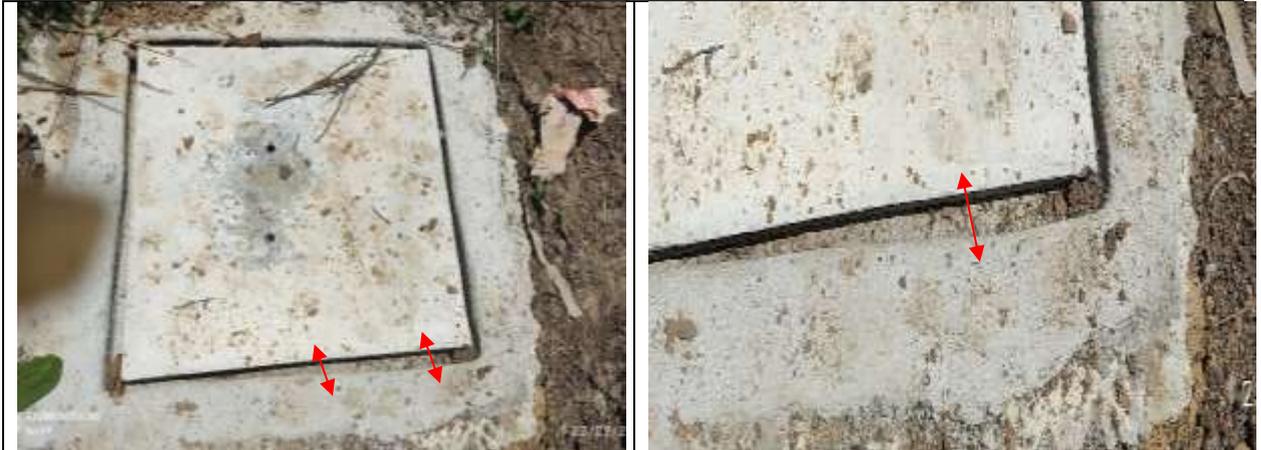
Panel fotográfico n.º 7

2) Partida 02.02.02.03 y 02.03.02.03: Caja de control de lodos, no cumplen con las dimensiones especificadas en los planos.

De la misma manera durante la visita se advirtió que, que los marcos y tapas de las cajas de control de lodos presentan dimensiones menores a las establecidas en los planos, incumpliendo lo establecido en el Plano de Detalles - Laminas (UBS-02)- UBS - Detalles del componente del sistema de extracción de excretas del expediente técnico de obra, es de indicar que en algunos casos se observa que las tapas presenta menor dimensión y no se ajustan al marco de concreto, además, presentan deficiencia en los acabados y algunas de ellas se encuentran fracturadas o requieren ser resanadas lo descrito se muestra en el panel fotográfico siguiente:

Caja de control de lodos, se observa que la tapa es de menor dimensión a la señalada en los planos, por ende no se ajusta a las dimensiones del marco, además, se observa deficiencia en los acabados

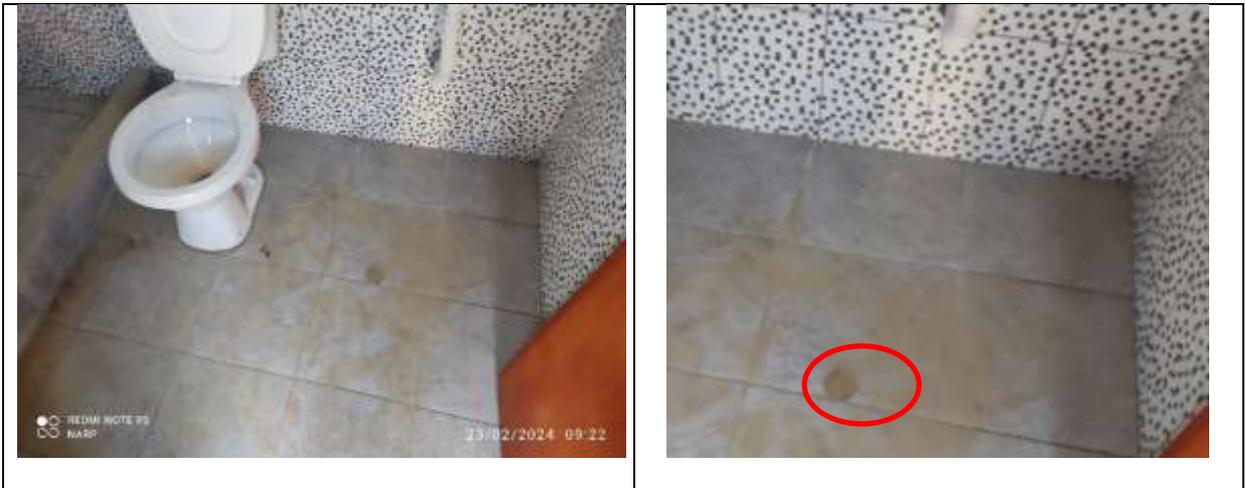
Panel fotográfico n.º 8

3) Partida 02.02.01.14.03.07 y 02.03.01.14.03.07: Suministro e instalación de registro de bronce de 4", no cumplen con el diámetro establecido en los planos.

De la misma manera durante la visita se advirtió que, en las 70 UBS ejecutadas, se ha instalado registros de bronce de 2 pulgadas, lo cual no estaría de acuerdo con lo señalado en el presupuesto de obra y se estaría incumpliendo con lo establecido en el Plano de Detalles - Laminas (UBS-04)- UBS – Instalaciones Sanitarias de desagüe (caseta) del expediente técnico de obra, lo descrito se muestra en el panel fotográfico siguiente:

Se observó que en todas las UBS se han instalado registros de bronce de 2 pulgadas de diámetro, sin embargo en los planos y en el presupuesto de obra se ha establecido $\varnothing=4$ pulgadas
