**INFORME DE HITO DE CONTROL  
N°007-2024-OCI/2961-SCC**

**OBRA: “CREACIÓN DEL SERVICIO DE TRANSITABILIDAD  
INTERURBANA EN LA TROCHA CARROZABLE EN EL  
SECTOR CRUZ ESTADIO-QUIPATAMA-MAIMAIQUIN DEL  
CENTRO POBLADO PACHANGARA DEL DISTRITO DE  
PACHANGARA, PROVINCIA DE OYÓN, DEPARTAMENTO  
DE LIMA” CON CUI N°2619134**

**HITO DE CONTROL N° 01 – VALORIZACIÓN DE OBRA N°03  
CORRESPONDIENTE AL MES DE ENERO DE 2024**

**PERÍODO DE EVALUACIÓN DEL HITO DE CONTROL:  
DEL 20 DE FEBRERO DE 2024 AL 05 DE MARZO DE 2024**

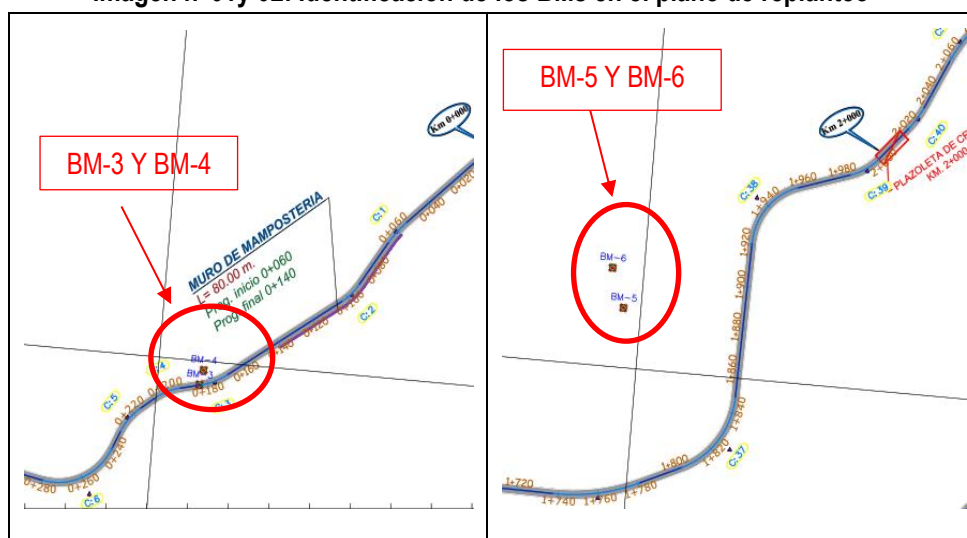
**Imagen n°01y 02: Identificación de los BMs en el plano de replanteo**

Considerando que la entidad proporcionó el “plano de replanteo km 0+000 – 4+740” a la comisión de control, se pudo identificar que este cuenta con 4 BMs (Benches Marks) codificados como “BM-3”, “BM-4”, “BM-5” Y “BM-6”, tal como se muestra en la siguiente imagen:

Por lo tanto, durante la visita de inspección la comisión de control quiso identificar dichos puntos de control con la ayuda de los representantes de la entidad, a lo que el supervisor de obra indicó lo siguiente: “(...) en la obra no existen puntos de control y para realizar el replanteo nos hemos guiado de la ubicación de un puente cercano (...)”, lo que quiere decir que no se habrían tomado en cuenta los BMs iniciales para el replanteo indicado y probablemente habría una variación en los metrados ejecutados respecto a lo aprobado en el expediente técnico.

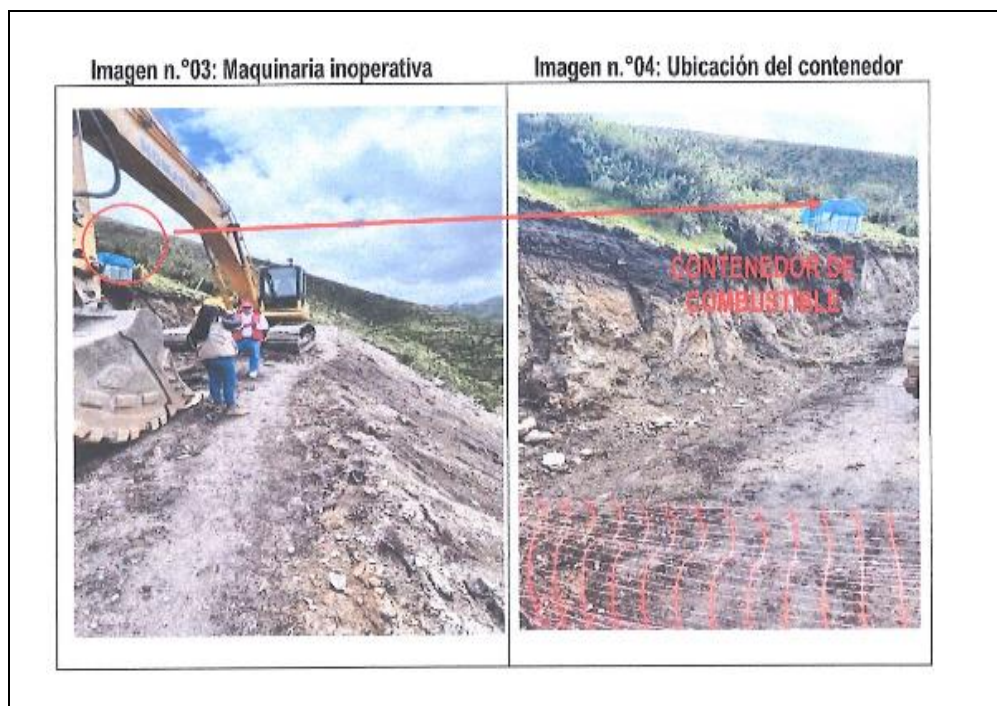
**Imagen n°03: Ubicación de la maquinaria inoperativa y contenedor del combustible**

Durante la visita de inspección física la comisión de control identificó la maquinaria (Excavadora sobre Oruga Komatsu PC 350 LC) inoperativa, adicionalmente, en la cabecera del talud de la progresiva 4+520 (paralela a la ubicación de la maquinaria) se encontró un contenedor de combustible cubierto de plástico de color celeste, por lo que la comisión de control consultó al respecto a la Ingeniera Estefani Olortegui Asencios (Sub Gerente de Desarrollo Urbano, Rural e Infraestructura), dando como respuesta lo siguiente: “ (...) en cuanto al almacenamiento del combustible, su transporte es diario, por lo que no existe un espacio de almacenamiento en el campamento de obra (...)”, sin embargo, en la imagen siguiente se observa que aparentemente el contenedor llevaría más de un día en el mismo lugar por estar cubierto con un plástico y por haberse encontrado a la maquinaria inoperativa, es decir, sin funcionamiento esta no necesitaría abastecimiento de combustible.

Entonces, lo descrito estaría contraviniendo lo dispuesto en el literal 2. MEDIDAS DE SEGURIDAD de las especificaciones técnicas, donde se dispone lo siguiente:

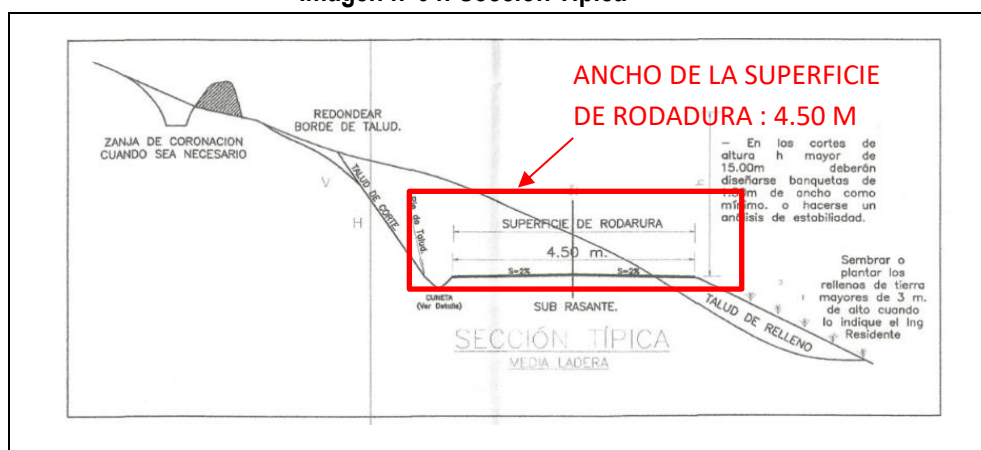
**Imagen n°04: Sección Típica**

Los planos del expediente técnico estipulan una sección típica con un ancho de 4.50 m para la superficie de rodadura y una sección transversal aproximadamente de la misma medida para la progresiva 1+400, tal como muestran las siguientes imágenes:

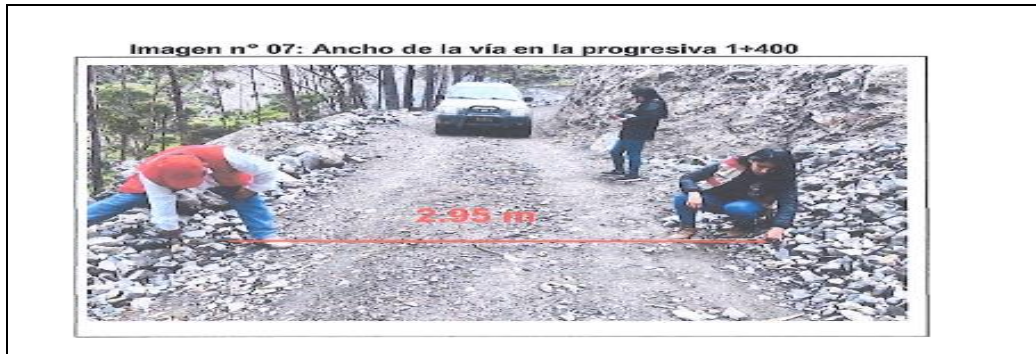
Sin embargo, de acuerdo a lo identificado por la comisión de control con la toma de medidas al ancho de la superficie de rodadura en la progresiva 1+400, esta cuenta con un ancho de 2.95m, por lo que no cumple con las medidas descritas en las imágenes anteriores, tal como se muestra a continuación:

**Imagen n°06: Ancho= 2.95 m en la Superficie de Rodadura en la progresiva 1+400**

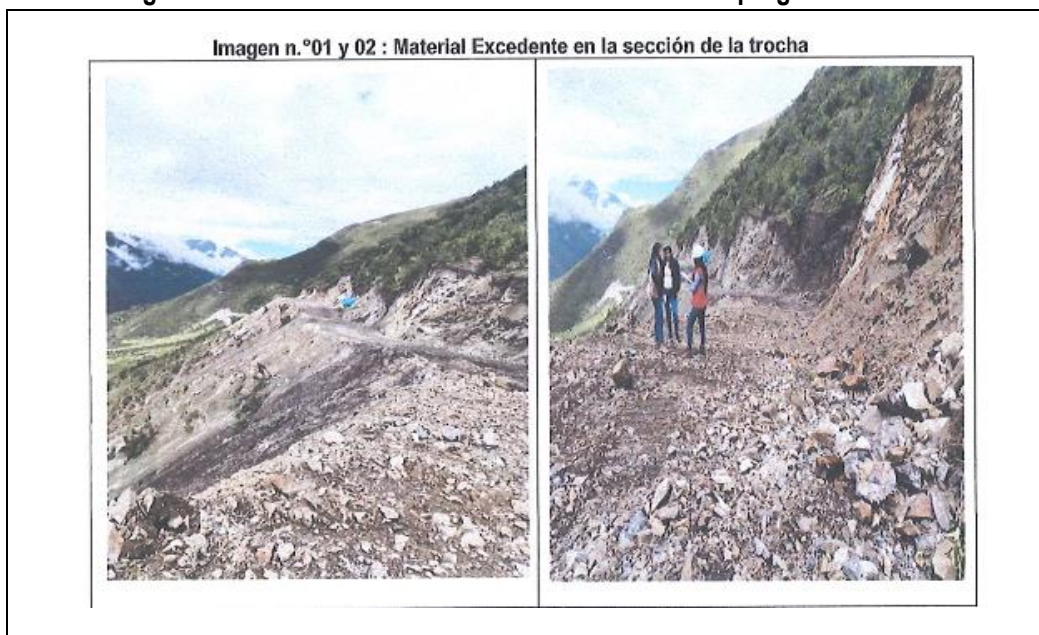
Sin embargo, durante la inspección física la comisión de control identificó que en la progresiva 4+540 hay acumulación de material excedente en la sección de la superficie de rodadura y extremos, tal como se muestra en la imagen siguiente:

**Imagen n°07: Acumulación de material excedente en la progresiva 4+540**

Así mismo, los representantes de la entidad indicaron que “(...) se está coordinando con la comunidad para tener acceso al botadero para la disposición final del material excedente y la documentación se le hará llegar a la comisión de control en cuanto dispongamos de los mismos (...)”.

Por lo que se evidencia que esta acumulación no estaría contando con una disposición final y contraviene a las especificaciones técnicas a pesar de la justificación de los representantes de la entidad.

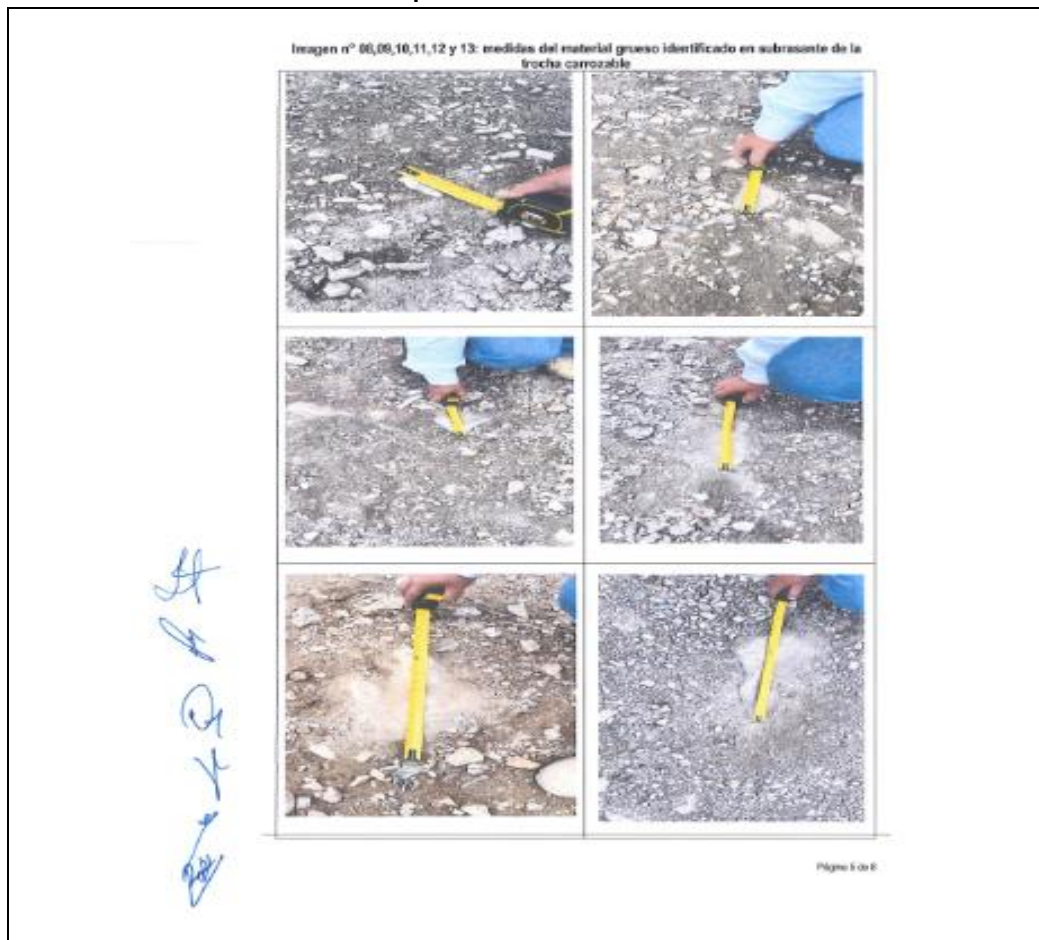
Sin embargo, durante la vista de inspección la comisión de control identificó medidas de material granular en la subrasante que no cumple con lo estipulado en las especificaciones técnicas, tal como se muestra a continuación:

**Imagen n°08: Identificación de medidas del material granular en la subrasante de la superficie de rodadura.**

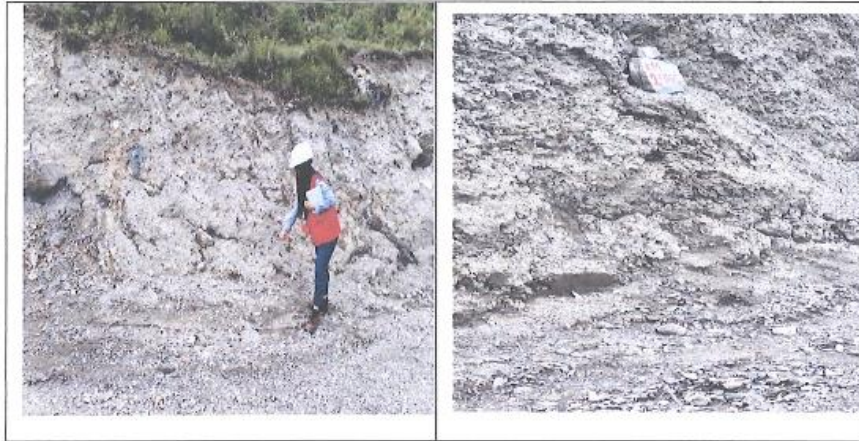
**Imagen n°12: Conformación de cunetas no ejecutadas**

**Imagen n.°15 y16: Identificación de trabajos no ejecutados de conformación de cunetas con material suelto desde la progresiva 0+410 hasta 1+140 y conformación de cunetas en roca fija desde la progresiva 1+140 hasta 1+220.**

Por lo tanto, por los descrito líneas arriba la comisión de control pudo identificar que el supervisor de obra habría aprobado partidas no ejecutadas, lo que contraviene a lo estipulado en los siguientes artículos del Reglamento de la Ley de Contrataciones del Estado:
