**INFORME DE HITO DE CONTROL  
N°020-2024-OCI/2961-SCC**

**IOARR: “CONSTRUCCIÓN DE CERCO PERIMÉTRICO Y  
NICHOS; EN EL (LA) CEMENTERIO MUNICIPAL  
COCHAMARCA DISTRITO DE COCHAMARCA, PROVINCIA  
DE OYÓN, DEPARTAMENTO DE LIMA” META I – CERCO  
PERIMÉTRICO CON CUI N°2602375**

**HITO DE CONTROL N° 03 – EJECUCIÓN DE LA OBRA**

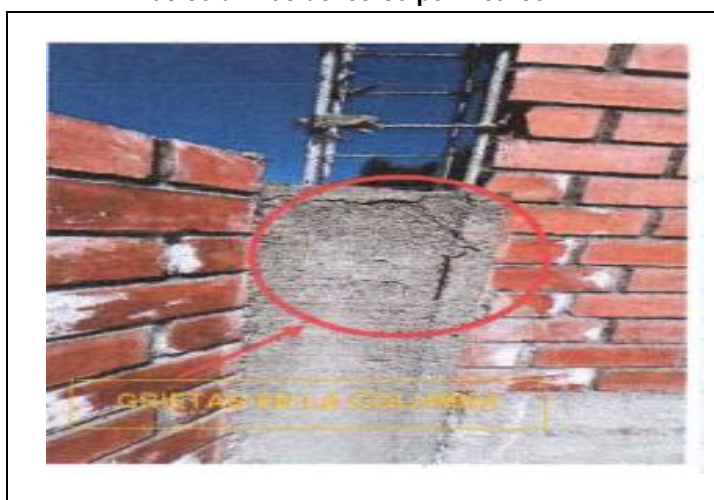
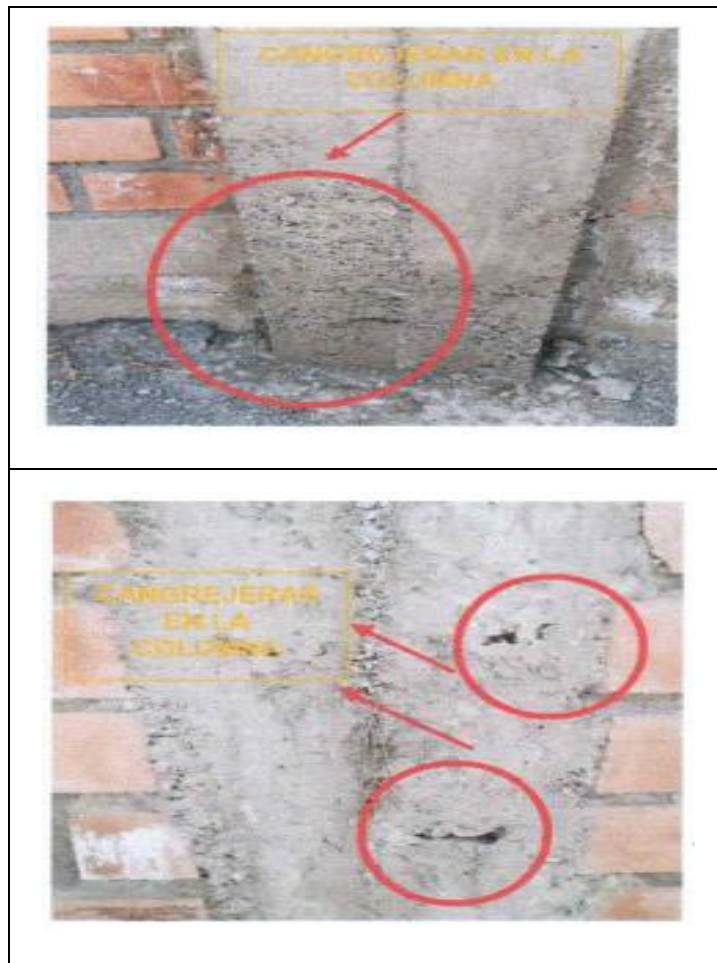
**Imagen n°01, 02 y 03: Segregación y grietas en las columnas del cerco perimétrico**

En las imágenes n° 01, 02 y 03 se puede observar que las columnas del cerco perimétrico de la IOARR presentan deficiencias en su construcción por la presencia de grietas y cangrejas, lo cual, contraviene a lo que exige el numeral 10.9 del artículo 10 de la Norma E.070 Albañilería del Reglamento Nacional de Edificaciones, donde se establece que:

*“(...) El procedimiento de colocación y consolidación del concreto liquido dentro de las celdas de las unidades, como elementos de concreto armado, deberá garantizar la ocupación total del espacio y la ausencia de cangrejas (...)”*

Asimismo, por la presencia excesiva de fallas en las columnas de todo el perímetro del cerco, la comisión de control podría deducir que se estaría haciendo un mal uso del vibrador de concreto o no se estaría utilizando dicho equipo a pesar que el análisis de costos unitarios establece que este forma parte del equipamiento de la partida 02.03.02.01 COLUMNAS, CONCRETO  $f'c=175$  kg/cm<sup>2</sup>, tal como se muestra a continuación:

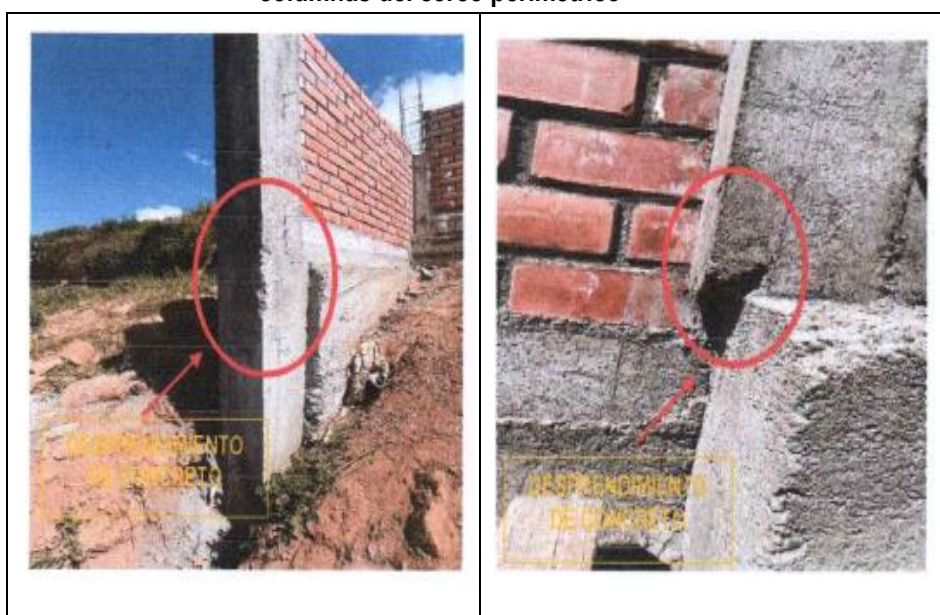
**Imagen n°05 y 06: Desprendimiento de concreto en las columnas del cerco perimétrico**

En las imágenes n°05 y 06 se puede observar que el concreto se ha desprendido de las columnas lo cual pondría en duda el procedimiento constructivo en la fase de desencofrado por lo que habría sido dañado durante esa operación, y el literal 6.2.1 del numeral 6.2 del artículo 6 de la Norma E.060 Concreto Armado del Reglamento Nacional de Edificaciones, establece que:

*“(...) Los encofrados deben retirarse de tal manera que no se afecte negativamente la seguridad o condiciones de servicio de la estructura. El concreto expuesto por el desencofrado debe tener suficiente resistencia para no ser dañado por las operaciones de desencofrado (...)”*

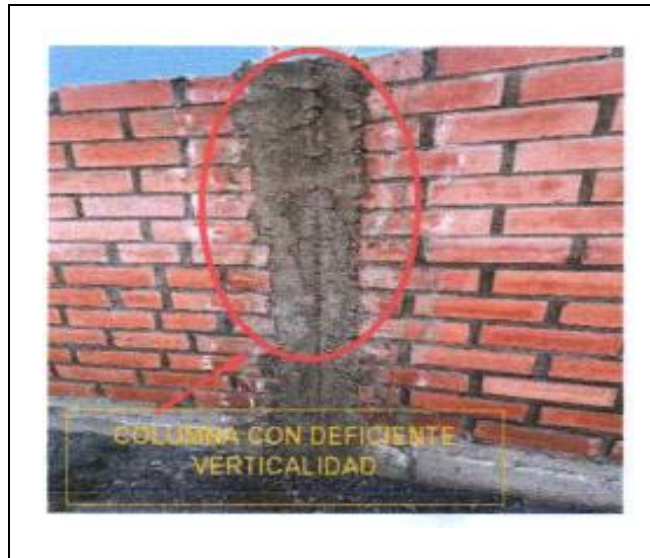
### Imagen n°07: Deficiente verticalidad de columnas del cerco perimétrico

En la imagen n°07 se puede observar que la verticalidad en las columnas del cerco perimétrico es deficiente puesto que el concreto se ve con un acabado irregular en toda la sección vertical lo cual contraviene a lo estipulado en el literal b del artículo 17 de la Norma E.070 Albañilería del Reglamento Nacional de Edificaciones, donde se establece que:

*“(...) Los muros portantes deberán tener: Continuidad vertical hasta la cimentación (...)”*

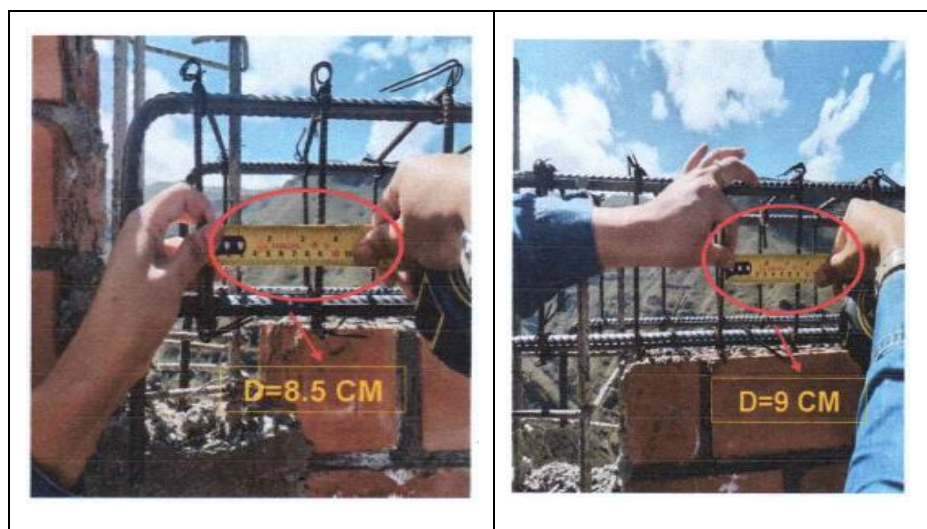
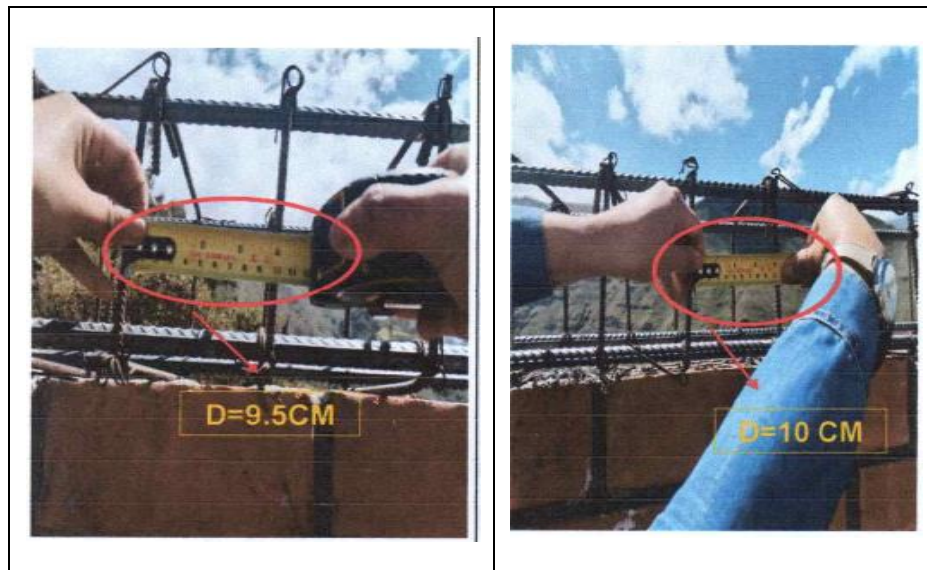
### Imagen n°07: Distanciamientos de los estribos en las vigas del cerco perimétrico

En las imágenes n° 8,9,10 y 11 se puede observar la distribución de los estribos de las vigas, lo cual, debió de regirse a lo dispuesto en el plano PD-01 (Cerco Perimétrico Planta y Detalles) donde se establece que el espaciamiento se respetará de acuerdo a lo siguiente:

“(...) 1@ 0.05, 4 @0.10, Rto @ 0.20 (...)”

Sin embargo, se aprecia que los estribos de las vigas en la sección de 4@ 0.10 tienen distanciamientos irregulares de 8.5 cm, 9 cm, 9.5 cm y 10 cm y 44 cm, lo cual contraviene lo exigido en el plano PD-01.
