**INFORME DE VISITA DE CONTROL
N° 020-2024-OCI/3601-SVC**

**“ESTADO SITUACIONAL DE LA INFRAESTRUCTURA DE
LA COMPAÑÍA DE BOMBEROS MAGDALENA N° 36 DE
LA IV COMANDANCIA DEPARTAMENTAL LIMA
CENTRO”**

**PERÍODO DE EVALUACIÓN:
DEL 15 AL 22 DE AGOSTO DE 2024**

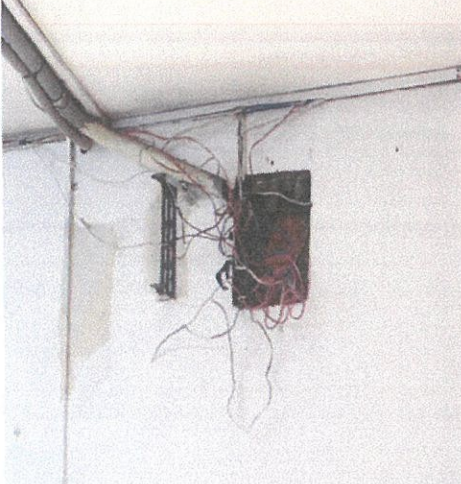
<p>Imagen n.º 1.</p>

<p>Instalaciones eléctricas deficientes.</p>	<p>Muro de Sala de Máquinas 1 deteriorado, con fisuras.</p>

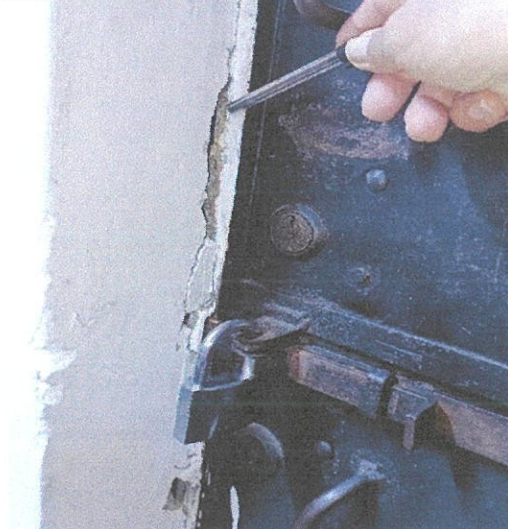
<p>Imagen n.º 3.</p>

<p>Grieta al lado de puerta metálica.</p>	<p>Humedad y fisuras en el techo.</p>

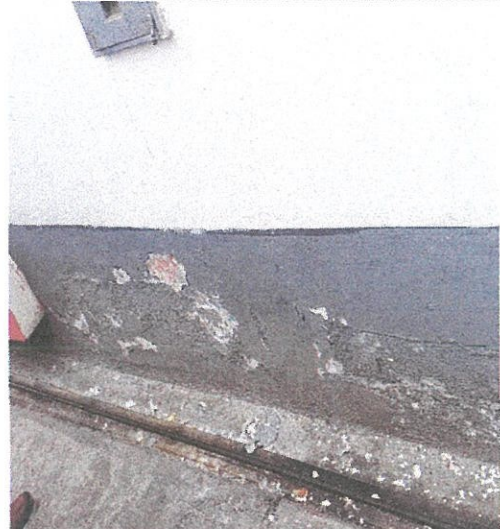
Esponjamiento, humedad y escarcha en zona de contra zócalo en muro de fachada.	Presencia de grietas en piso de acceso a Sala de Máquinas 1.

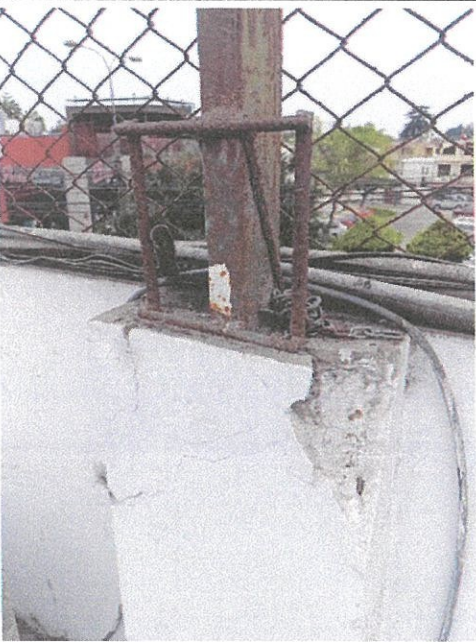
<p>Imagen n.º 11.</p>

<p><i>Columna de concreto, con fisuras y grieta.</i></p>	<p>Imagen n.º 12.</p>

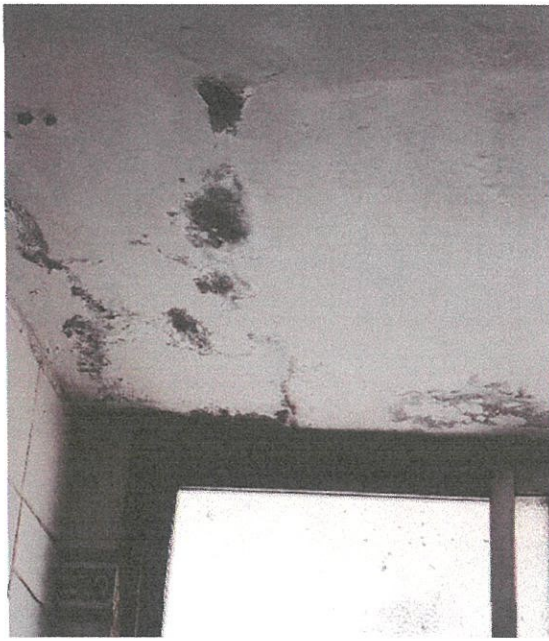
<p><i>Humedad, moho y fisuras en el techo.</i></p>
---	--

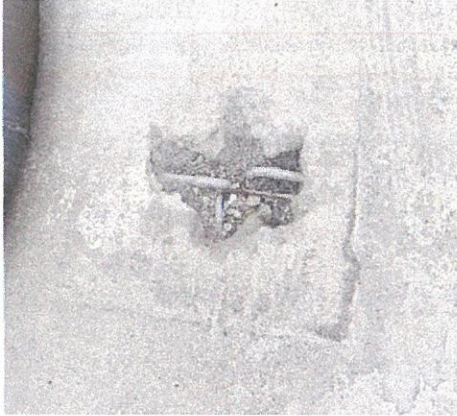
Grieta en piso superior.	Instalaciones sanitarias deficientes.
