**INFORME DE VISITA DE CONTROL
N° 020-2024-OCI/3601-SVC**

**“ESTADO SITUACIONAL DE LA INFRAESTRUCTURA DE
LA COMPAÑÍA DE BOMBEROS MAGDALENA N° 36 DE
LA IV COMANDANCIA DEPARTAMENTAL LIMA
CENTRO”**

**PERÍODO DE EVALUACIÓN:
DEL 15 AL 22 DE AGOSTO DE 2024**

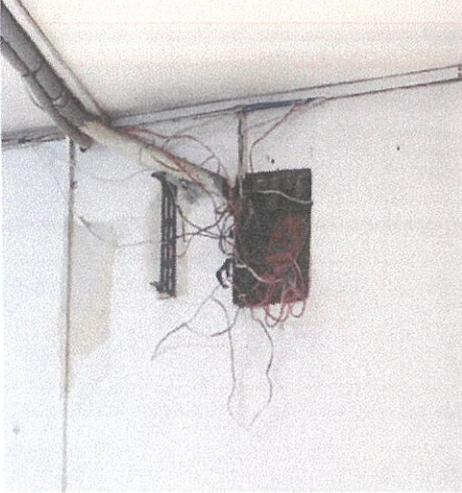
Instalaciones eléctricas deficientes.	Muro de Sala de Máquinas 1 deteriorado, con fisuras.

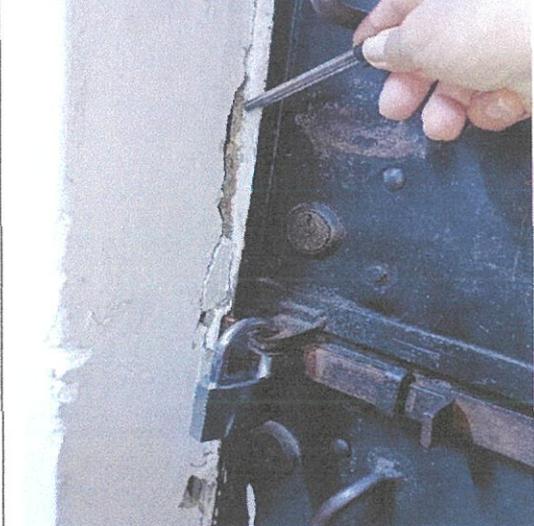
Grieta al lado de puerta metálica.	Humedad y fisuras en el techo.

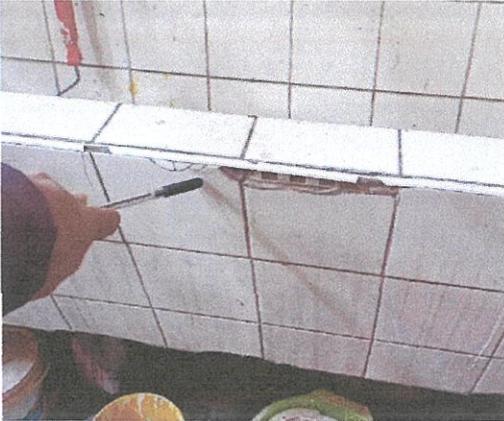
- Presencia de grietas en el techo del segundo piso, en la Sala de Máquinas 2 se encuentra un lavadero de dos caños con mayólica rota, fisuras en muro, piso deteriorado, escarcha, humedad en muro de fachada (zona de contra zócalo).

Fisuras en el muro.	Mayólica rota en lavadero del primer piso.

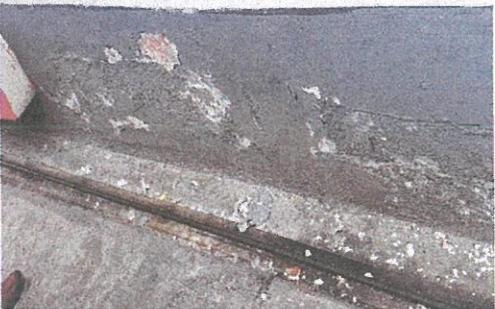
Esponjamiento, humedad y escarcha en zona de contra zócalo en muro de fachada.	Presencia de grietas en piso de acceso a Sala de Máquinas 1.

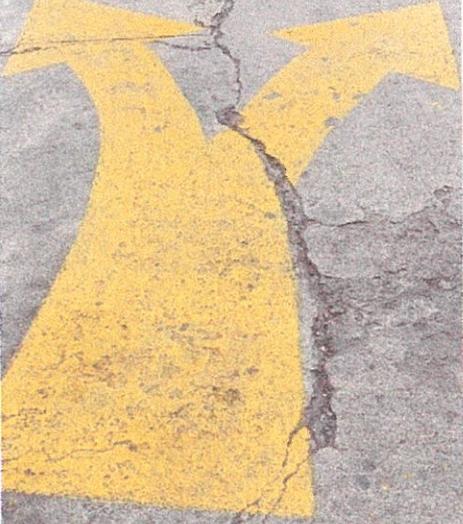
- Acceso a la calle: vereda de entrada a la Sala de Máquinas 1 con presencia de grietas, columnas de concreto del cerco perimétrico, con fisuras, Dormitorio de Varones – Guardia Masculina: fisuras y grietas en muros, instalaciones eléctricas deficientes.

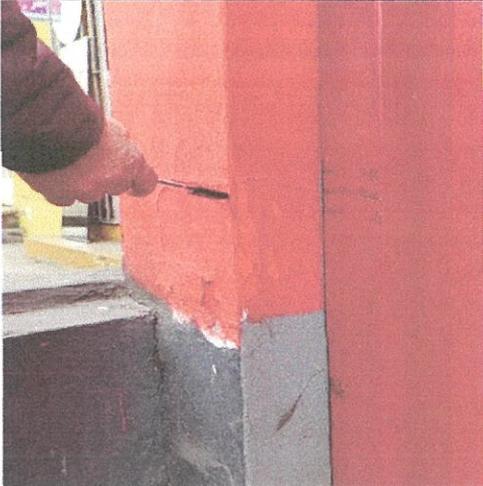
<p>Imagen n.º 9.</p>

<p style="text-align: center;"><i>Fisuras en columna de concreto.</i></p>	<p>Imagen n.º 10.</p>

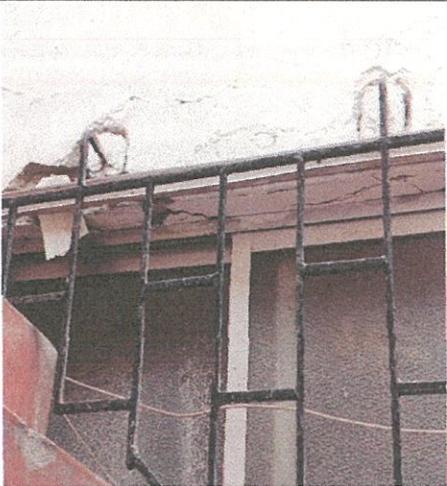
<p style="text-align: center;"><i>Grietas en techo del primer piso.</i></p>
---	---

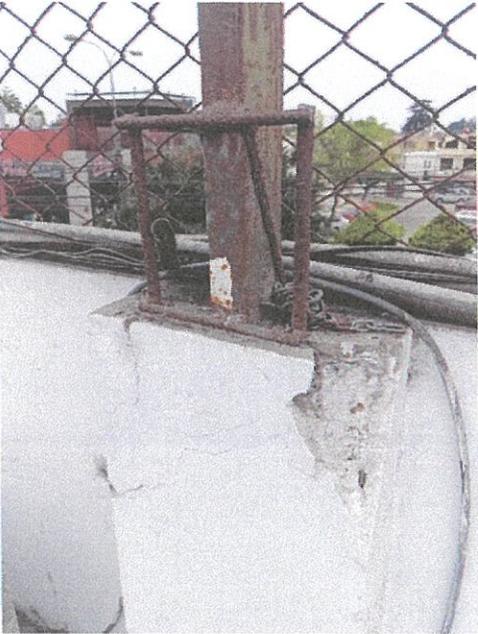
<p>Imagen n.º 11.</p>

<p style="text-align: center;"><i>Columna de concreto, con fisuras y grieta.</i></p>	<p>Imagen n.º 12.</p>

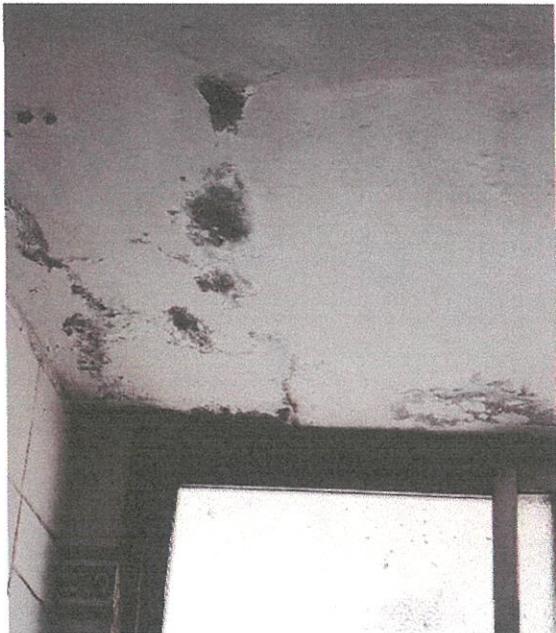
<p style="text-align: center;"><i>Humedad, moho y fisuras en el techo.</i></p>
---	--

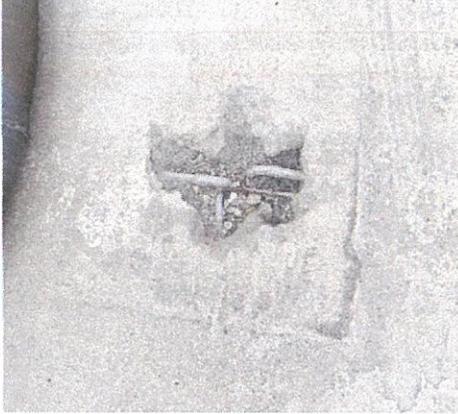
Grieta en piso superior.	Instalaciones sanitarias deficientes.

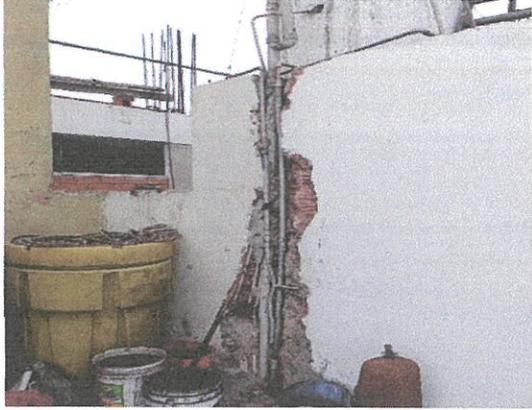
- En la Azotea, el piso del pasadizo de acceso presenta fisuras, columnas bajas con grietas, muros deteriorados, ladrillo de arcilla desmoronándose, fisuras en el piso de concreto, deficientes instalaciones sanitarias. En lo que se refiere al Tópico, presenta techo con grietas y muros con fisuras.
