**INFORME DE VISITA DE CONTROL  
N° 021-2024-OCI/3601-SVC**

**“ESTADO SITUACIONAL DE LA INFRAESTRUCTURA DE  
LA COMPAÑÍA DE BOMBEROS OLAYA N.° 13 DE LA  
XXIV COMANDANCIA DEPARTAMENTAL LIMA SUR”**

**PERÍODO DE EVALUACIÓN:  
DEL 16 AL 22 DE AGOSTO DE 2024**

**SAN ISIDRO, 29 DE AGOSTO DE 2024**

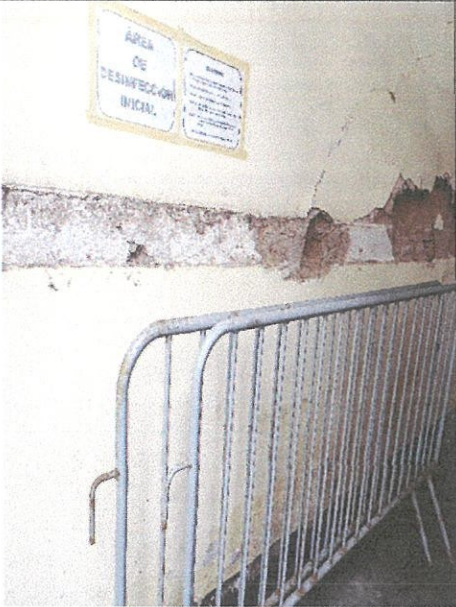
- La Sala de Máquinas 1 (propio) presenta piso de concreto con grietas, muros deteriorados, con grietas, techo de madera en estado vieja, deteriorada, desgastada, instalaciones eléctricas deficientes.

| Imagen n.º 1. | Imagen n.º 2. |
|---|---|
| Muro de Sala de Máquinas 1, con grietas | Grietas en piso de Sala de Máquinas 1 |

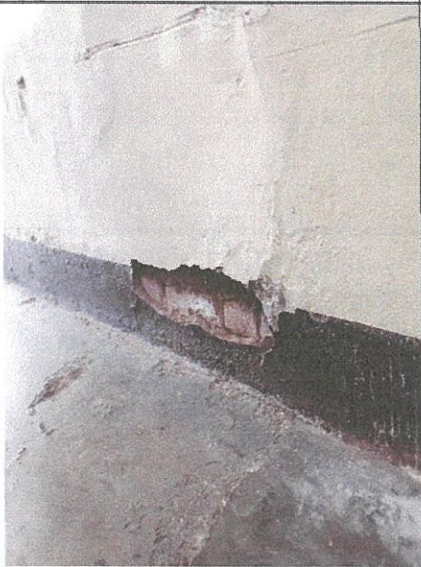
| Imagen n.º 3. | Imagen n.º 4. |
|---|---|
| Muro y piso afectados. | Fisura en muro de Baño de Visitas. |

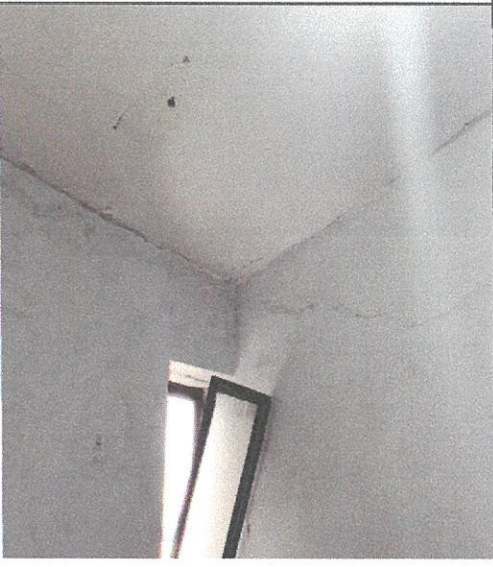
- El SSHH de Visitas tiene el techo con humedad y fisuras, esponjamiento en muro, muros con grietas y fisuras, en tanto que el Área de Instrucción presenta techo deteriorado, con baldosas rotas y baldosas inclinadas.

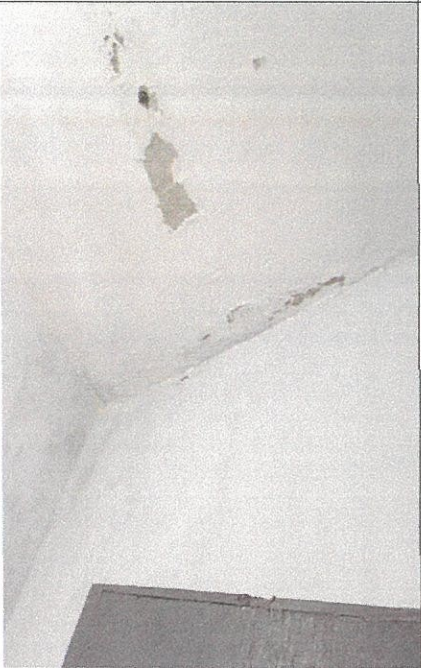
| Imagen n.º 5. | Imagen n.º 6. |
|---|---|
| Fisuras y humedad en techo del Baño de Visitas. | Muros de la Cocina presentan humedad. |

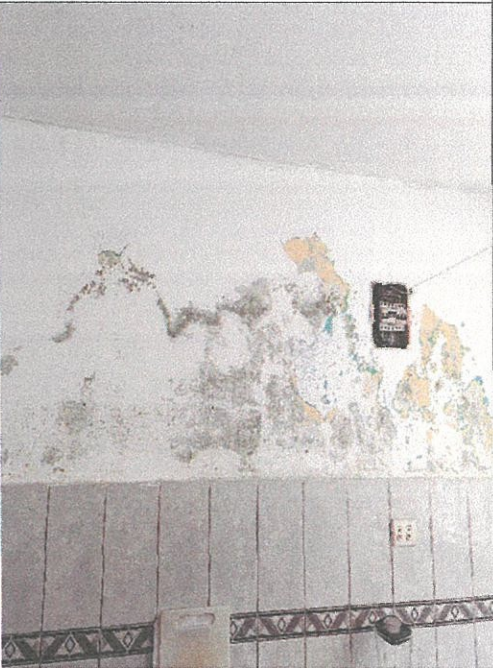
- En la Cocina se observa humedad en muros e instalaciones eléctricas deficientes.

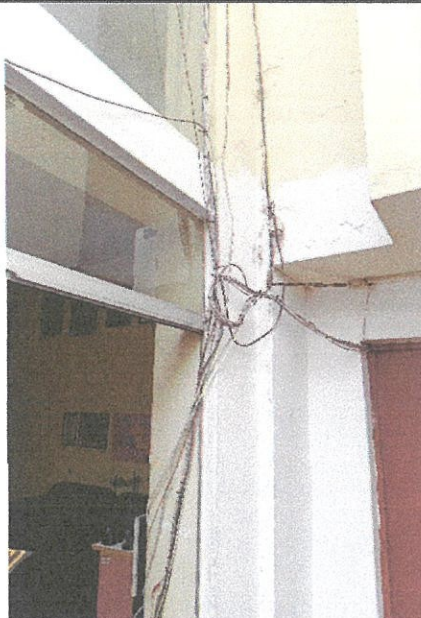
| Imagen n.º 5. | Imagen n.º 6. |
|---|---|
| Instalaciones eléctricas deficientes. | Presencia de moho, humedad y falta de baldosas en Techo de Guardia Femenina. |

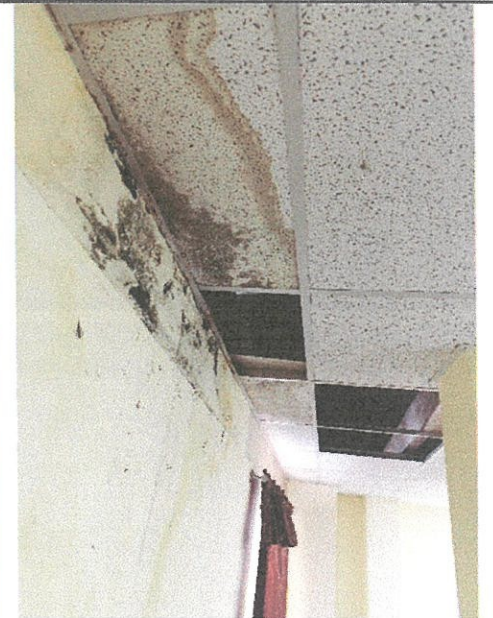
- Guardia Femenina: se encontró muros con moho, baldosas rotas y falta de ellas en falso techo, piso de concreto deteriorado, muros con humedad y moho al lado de puerta de acceso, asimismo, instalaciones eléctricas deficientes.

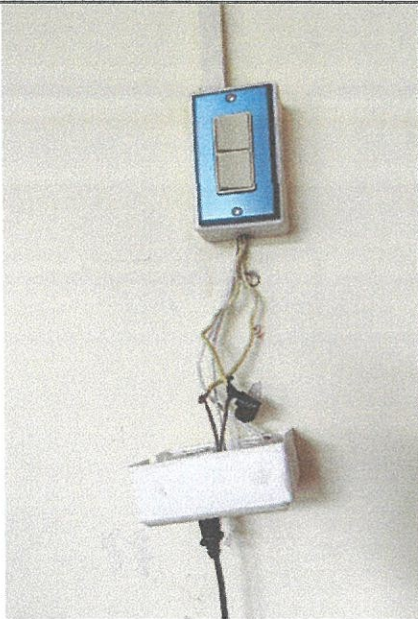
| Imagen n.º 9. | Imagen n.º 10. |
|---|---|
| Instalaciones eléctricas deficientes. | Fisuras en muro. |

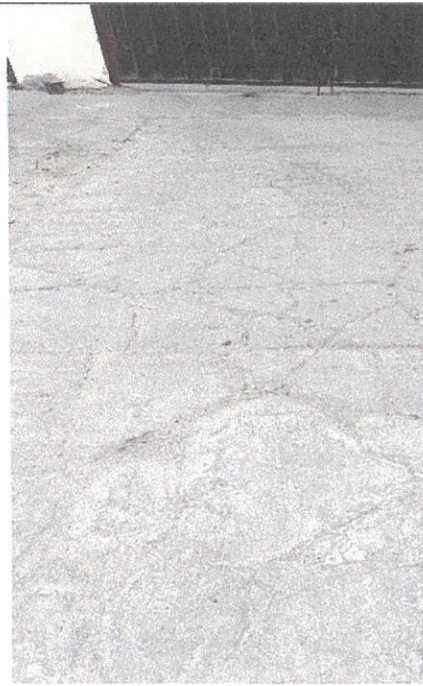
- La Sala de Máquinas 2 (prestado) muestra piso con grietas, ambiente sin cobertura, portón metálico con presencia de óxido, instalaciones eléctricas deficientes.

| Imagen n.º 11. | Imagen n.º 12. |
|---|---|
| Grietas en el piso de la Sala de Máquinas<br>2 | Muro de drywall roto en Atención Pre<br>hospitalaria. |

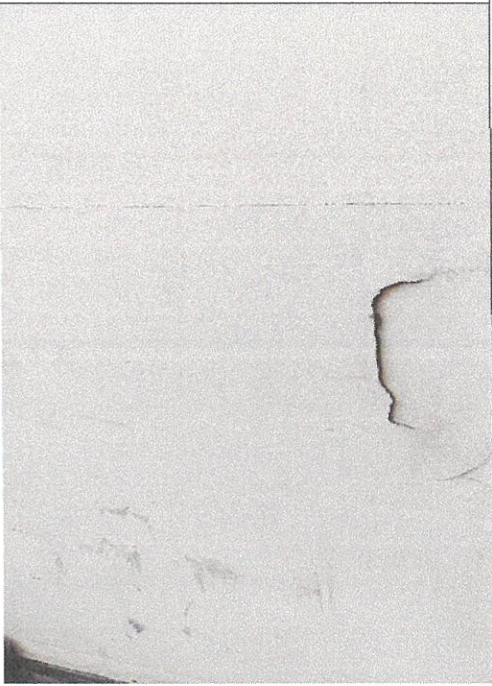
- En Área de Atención Pre Hospitalaria se observa muro de drywall roto, baldosas de falso techo inclinadas, en tanto que el Depósito 2, ubicado en zona de acceso al SSHH de Damas, se observa techo con fisuras y piso de concreto con fisuras.

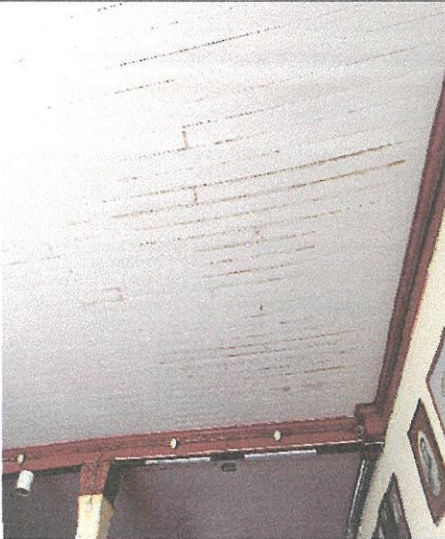
| Imagen n.º 12. | Imagen n.º 13. |
|---|---|
| Techo de madera envejecida. | Muro deteriorado en acceso al Área de Instrucción. |
