**INFORME DE HITO DE CONTROL  
N° 016-2024-OCI/3613-SCC**

**EJECUCIÓN DE LA OBRA: “AMPLIACIÓN Y  
MEJORAMIENTO DE LOS SERVICIOS DE AGUA  
POTABLE Y ALCANTARILLADO EN EL CENTRO  
POBLADO PARACHIQUE - LA BOCANA - DISTRITO DE  
SECHURA - PROVINCIA DE SECHURA - DEPARTAMENTO  
DE PIURA”**

**HITO DE CONTROL N° 6 – ESTADO SITUACIONAL DE LA  
OBRA**

**PERÍODO DE EVALUACIÓN DEL HITO DE CONTROL:  
DE 27 DE MARZO DE 2024 AL 4 DE ABRIL DE 2024**

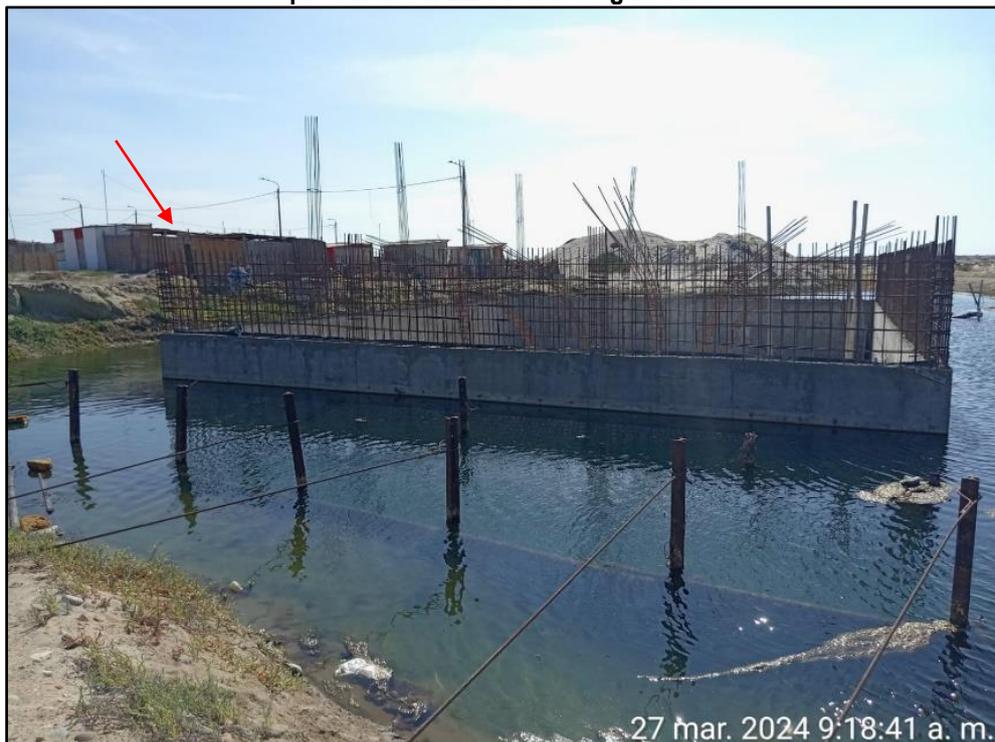
**Imagen n.º 1**

En el caso de la EBAP, se ha verificado que presenta afloramiento de la napa freática, encontrándose dicha construcción muy cerca de viviendas habitadas por la población del Centro Poblado de Parachique, lo que genera un riesgo a la seguridad no solo de las personas que habitan la zona sino también a los transeúntes de la misma al no presentar ningún tipo de señalización que permita identificar dicha construcción como una zona de peligro, ello conforme se observa a continuación:

**Estación de bombeo de agua potable – EBAP ubicada en el sector Las Delicias no presenta señalización de seguridad**

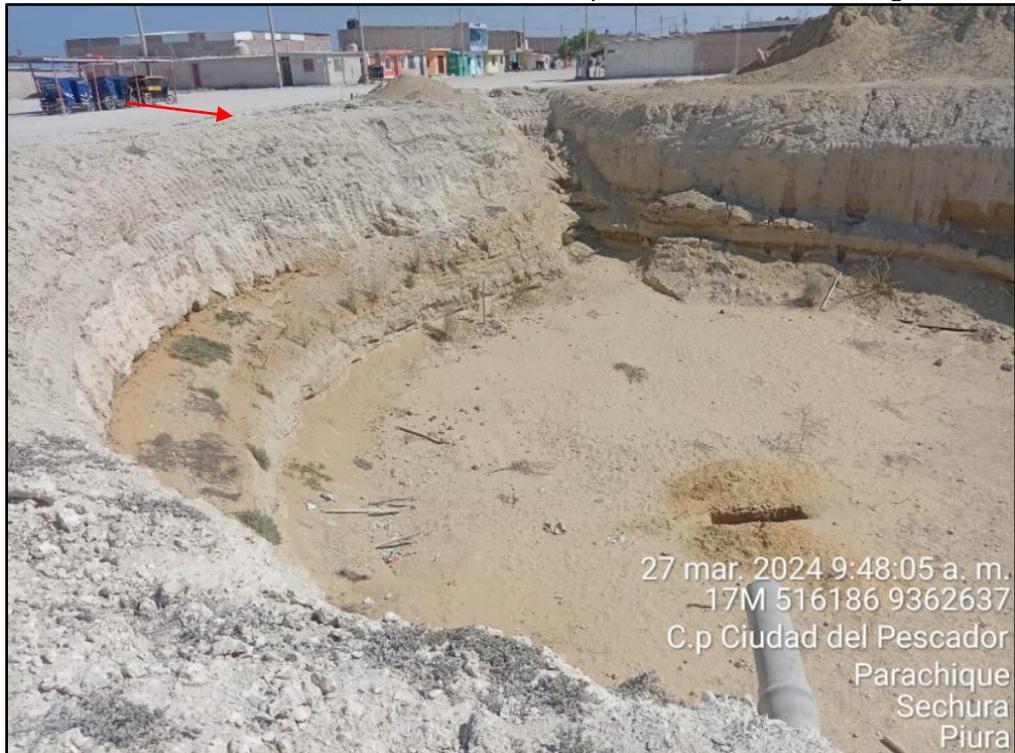
**Imagen n.º 2**

De forma similar a la descrita anteriormente, se verificó que el reservorio elevado presenta una excavación profunda de la cimentación de aproximadamente 8 (ocho) a 10 (diez) metros, encontrándose también cerca de una zona urbana, lo que representa un riesgo alto de caída a desnivel al no contar con señalización de seguridad alguna, situación que vulnera la salud y seguridad de las personas que habitan las viviendas aledañas y los transeúntes en la zona.

Excavación de cimentación de reservorio elevado no presenta señalización de seguridad
