**INFORME DE HITO DE CONTROL  
N°044-2024-OCI/3758-SCC**

**CONTROL CONCURRENTE  
INSTITUTO NACIONAL DE CIENCIAS NEUROLÓGICAS  
LIMA, LIMA, LIMA**

**“AL PROCESO DE VERIFICACIÓN DEL ESTADO  
SITUACIONAL DE INFRAESTRUCTURA Y EQUIPAMIENTO  
EN LA SALA DE HOSPITALIZACIÓN EL ROSARIO”**

**HITO DE CONTROL N° 02 – VERIFICACIÓN DEL ESTADO  
SITUACIONAL DEL EQUIPAMIENTO Y MOBILIARIO EN LA  
SALA EL ROSARIO**

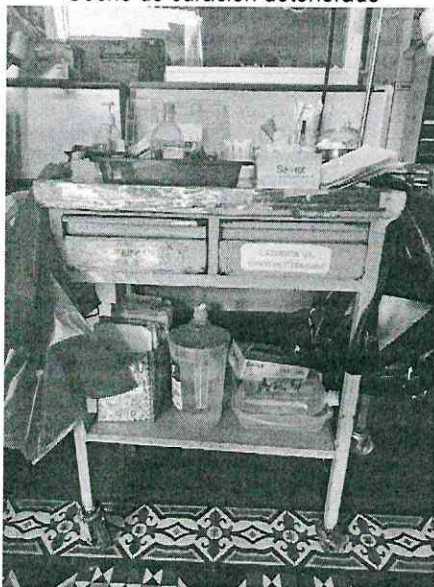
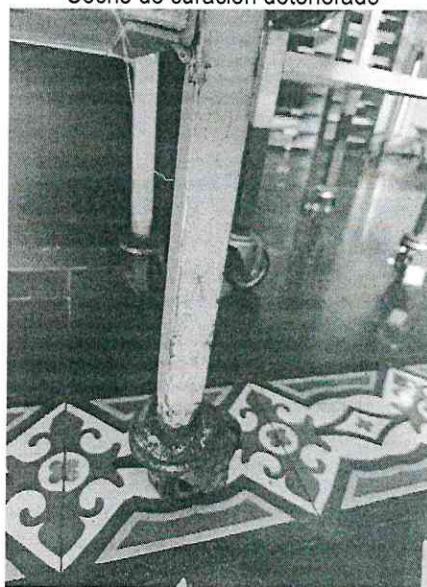
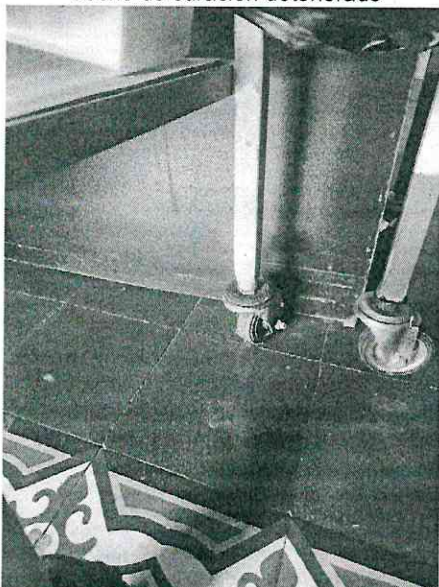
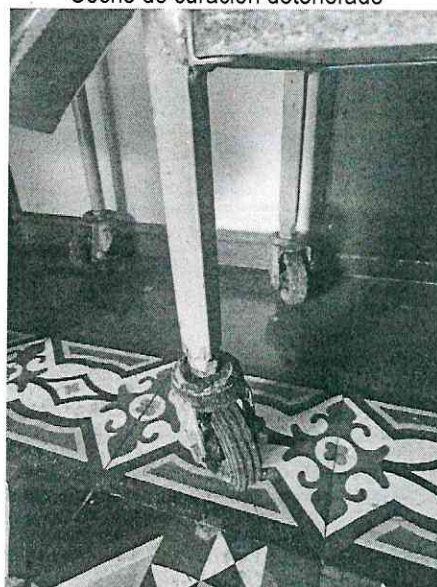
El coche de curación, utilizado para almacenar diversos implementos médicos, muestra un avanzado deterioro debido a la oxidación, lo que impacta negativamente tanto en su apariencia como en su funcionalidad. Además, las ruedas del coche están gravemente desgastadas y presentan una notable oxidación, lo que dificulta su desplazamiento y compromete tanto la seguridad como la higiene en el entorno médico. Este deterioro podría afectar la eficiencia del personal en la atención de los pacientes, así como incrementar el riesgo de contaminación.

Imagen n.º01  
Coche de curación deteriorado

Imagen n.º02  
Coche de curación deteriorado

Imagen n.º03  
Coche de curación deteriorado

Imagen n.º04  
Coche de curación deteriorado

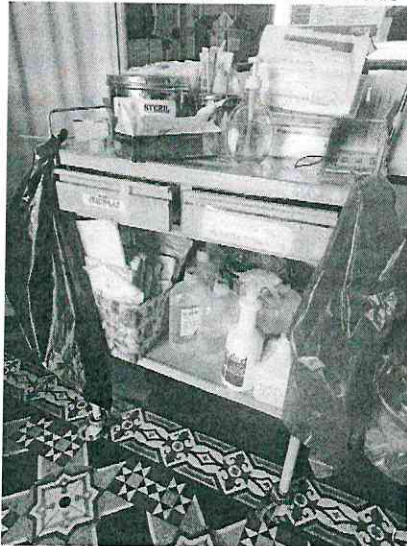
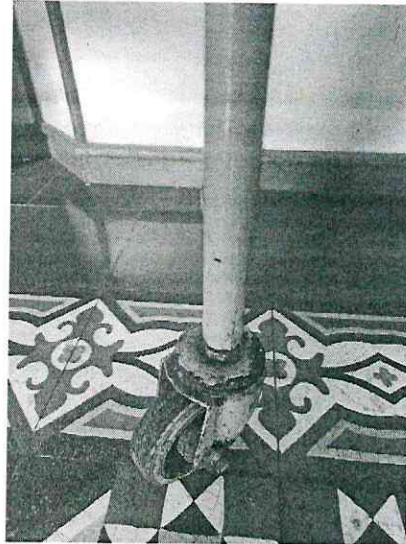
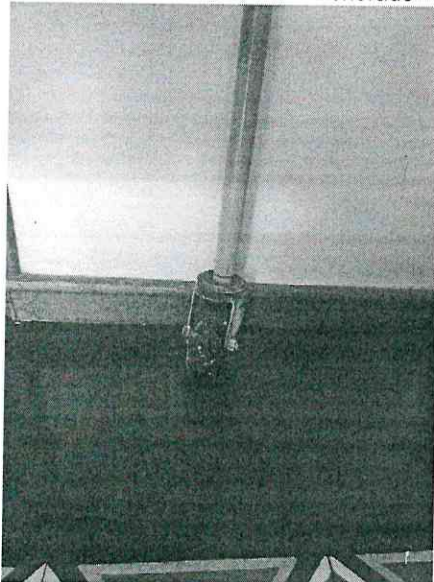
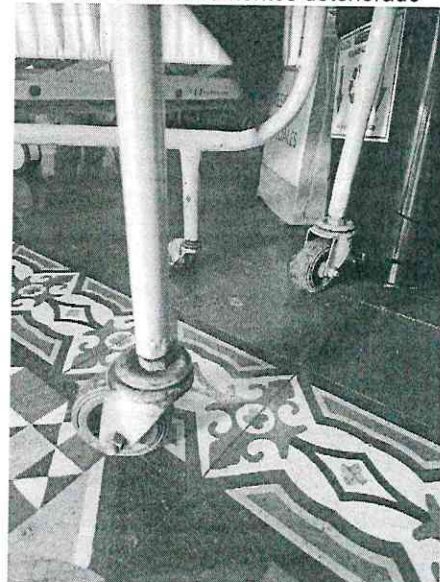
Imagen n.º05

El coche de medicamentos, destinado al almacenamiento de insumos médicos como sueros y fármacos, exhibe un notable deterioro estructural debido a la oxidación, lo cual afecta su integridad y seguridad. Las ruedas, igualmente oxidadas, presentan dificultades para su desplazamiento por las áreas hospitalarias, incrementando el riesgo de accidentes y comprometiendo la eficiencia en la distribución de medicamentos. Esta situación pone en peligro la calidad de la atención a los pacientes. La falta de un mantenimiento preventivo adecuado en este equipo esencial podría acarrear serias consecuencias en el control sanitario y la operatividad del entorno clínico.

Coche de medicamentos deteriorado

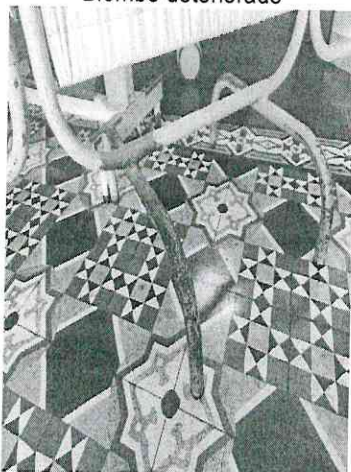
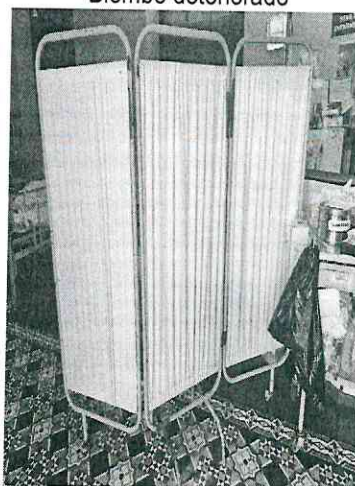
Los biombos de la sala de hospitalización presentan un avanzado estado de oxidación y carecen de ruedas, lo que dificulta notablemente su movilidad dentro de los espacios médicos. Esta situación no sólo impide un desplazamiento eficiente, sino que también genera un exceso de ruido al ser manipulados, afectando la tranquilidad y el bienestar de los pacientes. La falta de mantenimiento adecuado y la ausencia de actualizaciones en estos equipos comprometen tanto la funcionalidad como la comodidad en el entorno hospitalario, lo que repercute negativamente en la calidad de la atención brindada.

Imagen n.º09  
Biombo deteriorado

Imagen n.º10  
Biombo deteriorado

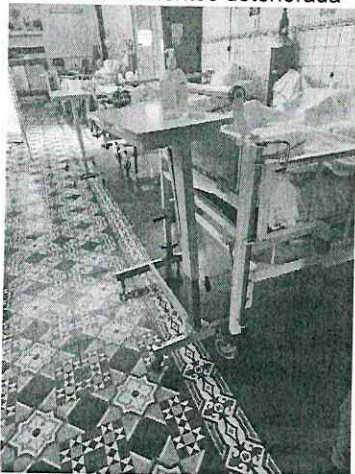
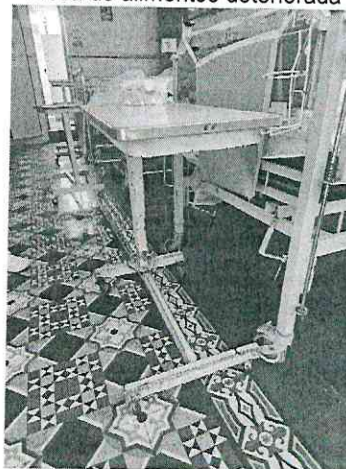
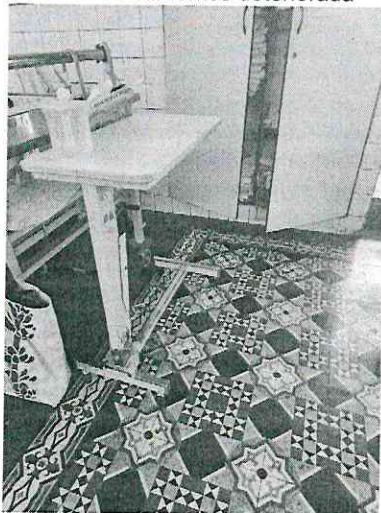
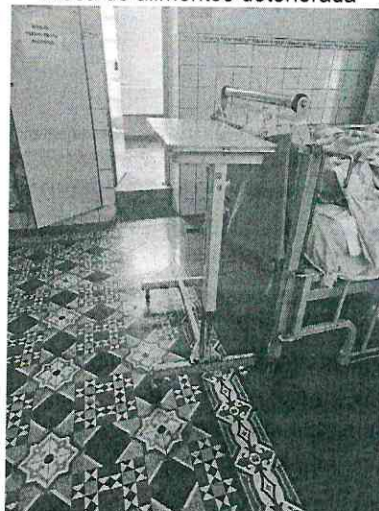
Se cuenta con 11 mesas de alimentos que presentan un avanzado estado de oxidación, lo que compromete su higiene y durabilidad. Adicionalmente, todas las mesas están equipadas con solo dos ruedas, lo que dificulta significativamente su desplazamiento y maniobrabilidad dentro del área hospitalaria. Esta condición no solo afecta la eficiencia del servicio al dificultar su uso, sino que también incrementa el riesgo de accidentes, lo cual compromete la seguridad tanto de los pacientes como del personal asistencial que las manipula.

Imagen n.º11  
Mesa de alimentos deteriorada

Imagen n.º12  
Mesa de alimentos deteriorada

Imagen n.º13  
Mesa de alimentos deteriorada

Imagen n.º14  
Mesa de alimentos deteriorada

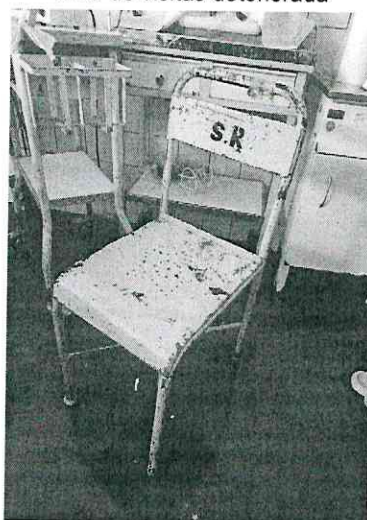
Las sillas disponibles muestran un marcado deterioro debido a la oxidación, lo cual compromete tanto su funcionalidad como su apariencia. Además, se ha observado que no todas las camas cuentan con sillas asignadas para los familiares que acompañan a los pacientes, generando incomodidad y dificultades para aquellos que deben permanecer en el área hospitalaria por largos periodos. Esta carencia de mobiliario afecta directamente la comodidad y el bienestar de los familiares, elementos esenciales para un entorno hospitalario que promueva un adecuado acompañamiento y soporte emocional a los pacientes.

Imagen n.º15  
Silla de visitas deteriorada

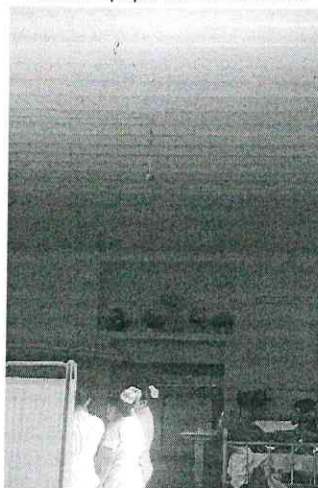
Se ha identificado una salida destinada a un ventilador en la sala de hospitalización, sin embargo, el equipo correspondiente no ha sido instalado. Esta ausencia evidencia una deficiencia en el mobiliario esencial para garantizar una ventilación adecuada del ambiente, afectando directamente el confort y la calidad del aire en la sala. En un entorno hospitalario

Imagen n.º16  
Falta equipo de ventilación

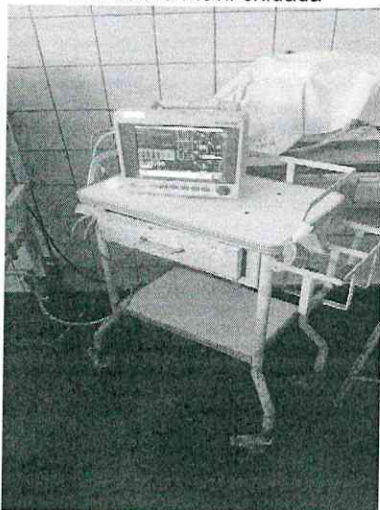
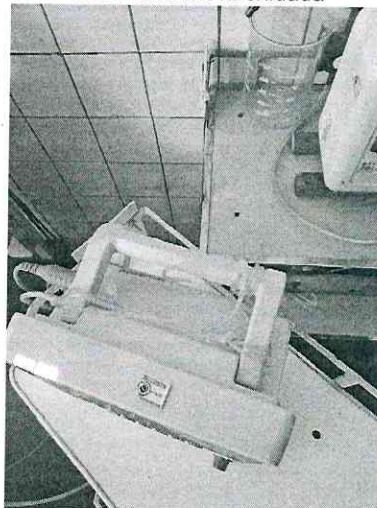
Se ha observado que el monitor multiparámetro, un equipo de alto valor esencial para el monitoreo continuo de los signos vitales de los pacientes, se encuentra colocado sobre una estructura móvil que presenta un avanzado estado de oxidación. Este deterioro compromete no solo la apariencia del mobiliario, sino también su estabilidad y seguridad, incrementando significativamente el riesgo de una caída del equipo. De producirse tal incidente, se podrían generar daños irreparables en el dispositivo y, lo que es más crítico, interrumpir el monitoreo vital de los pacientes, poniendo en riesgo su salud y seguridad.

Imagen n.º17  
Estructura móvil oxidada

Imagen n.º18  
Estructura móvil oxidada

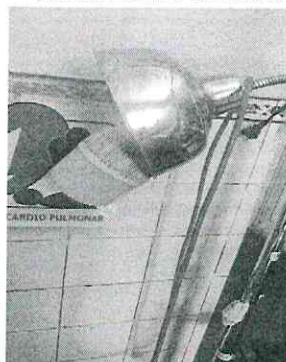
Se ha observado que las luminarias han sido colocadas sobre una estructura improvisada que sirve como soporte en lugar de estar correctamente instaladas en un mobiliario adecuado y seguro. Esta situación refleja una falta de atención en la selección y disposición del mobiliario necesario para soportar adecuadamente las luminarias, generando un evidente riesgo de caída debido a la inestabilidad de la estructura utilizada. El uso de soluciones improvisadas en un aspecto fundamental como la iluminación revela deficiencias en la planificación del mobiliario, la cual debió contemplar soportes adecuados para garantizar tanto la seguridad como la funcionalidad del espacio hospitalario.

Imagen n.º19  
Luminaria mal colocada

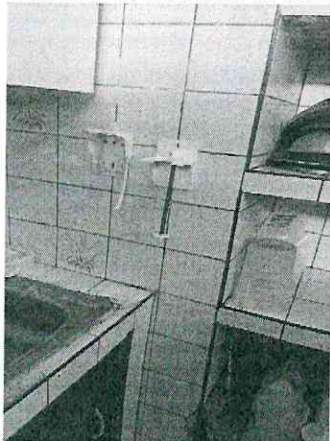
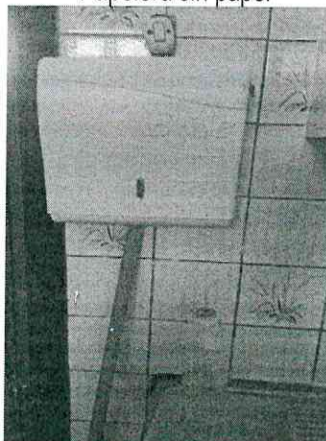
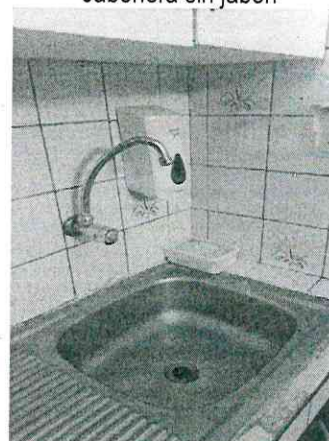
Durante la revisión efectuada, se constató la ausencia de mobiliario de baño, lo que afecta considerablemente la funcionalidad de los espacios designados para el uso tanto del personal como de los pacientes. Asimismo, se observó que la jabonera carece de jabón líquido y el dispensador de papel no contiene papel, volviendo inoperativos estos implementos y comprometiendo las condiciones mínimas de higiene. Estas carencias en el equipamiento esencial no solo reflejan una deficiente gestión del mantenimiento, sino que también representan una vulneración a los estándares básicos de salubridad, especialmente críticos en instalaciones hospitalarias donde el control higiénico es prioritario.

Imagen n.º20  
Ausencia de mobiliario en baño

Imagen n.º21  
Papelerera sin papel

Imagen n.º22  
Jabonera sin jabón

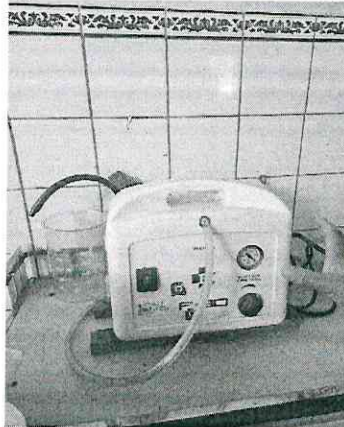
Se ha improvisado un coche de curación como soporte para una aspiradora de secreciones, empleando dos piezas de madera como base de apoyo. No obstante, este arreglo carece de la estabilidad necesaria, lo que pone en riesgo la integridad del equipo. Además, no se cuenta con un adaptador adecuado para fijar de manera segura el frasco del aspirador, lo que aumenta la posibilidad de que el equipo no funcione correctamente durante su uso. Esta situación evidencia la falta de un equipo diseñado específicamente para este fin, comprometiendo tanto la seguridad del dispositivo como su eficacia en los procedimientos médicos, lo que podría afectar la calidad de la atención brindada a los pacientes.

Aspirador de secreciones inestable

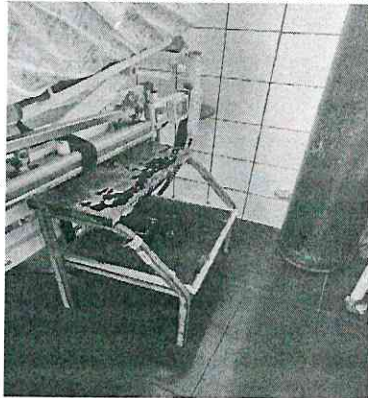
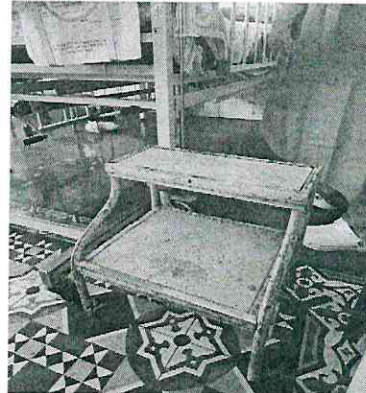
Imagen n.º 25

Escalera de acceso a cama oxidada

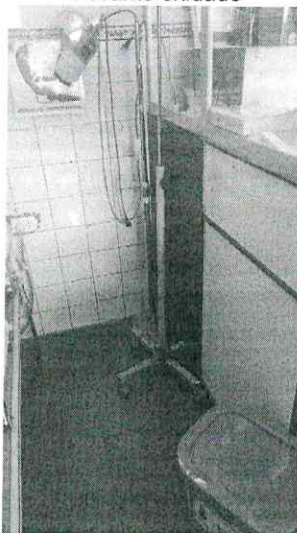
Se ha constatado que los parantes utilizados para sostener las bolsas de suero y cloruro, elementos fundamentales para la atención de los pacientes, exhiben un avanzado estado de oxidación. Este deterioro no solo compromete la seguridad de dicho mobiliario, sino que también afecta las condiciones de higiene en el entorno hospitalario, lo que resulta especialmente alarmante en áreas críticas como la Sala de Hospitalización. La oxidación de estos soportes no solo limita su funcionalidad, sino que también puede convertirse en un foco potencial de contaminación, poniendo en riesgo la salud y el bienestar de los pacientes que dependen de estos insumos médicos para su tratamiento.

Imagen n.º26  
Parante oxidado

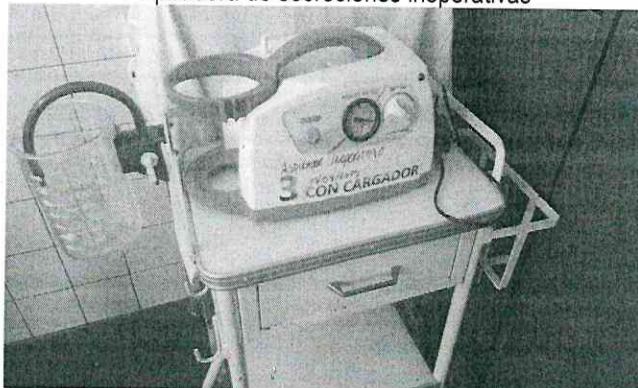
Se ha identificado que una de las aspiradoras de secreciones se encuentra completamente inoperativa, lo que impide su utilización para brindar la atención adecuada a los pacientes. Este equipo es esencial para la extracción de secreciones que pueden comprometer las vías respiratorias, y su inoperatividad se debe a una falla técnica no especificada. La falta de funcionamiento de esta aspiradora repercute directamente en la calidad de los cuidados médicos proporcionados y puede representar un riesgo para la salud de los pacientes, ya que no se cuenta con el equipo necesario para realizar intervenciones oportunas en situaciones críticas.

Imagen n.º27  
Aspiradora de secreciones inoperativas

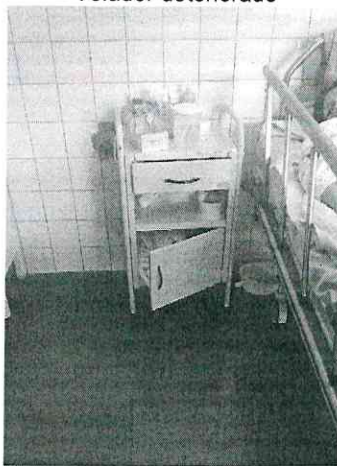
El velador ubicado en la sala de hospitalización presenta un notable deterioro, evidenciado por un estado avanzado de oxidación que afecta tanto su aspecto estético como su funcionalidad. Diseñado para facilitar el acceso de los pacientes a objetos personales y equipos médicos de apoyo, este mobiliario ha perdido su integridad estructural debido a la corrosión, lo que compromete su estabilidad y seguridad en el entorno de la Sala de Hospitalización El Rosario. La oxidación del velador no solo reduce su durabilidad, sino que también plantea un riesgo potencial para los pacientes, tanto por la posibilidad de accidentes como por cuestiones de higiene, lo que podría impactar negativamente en la calidad de atención brindada.

Imagen n.º28  
Velador deteriorado

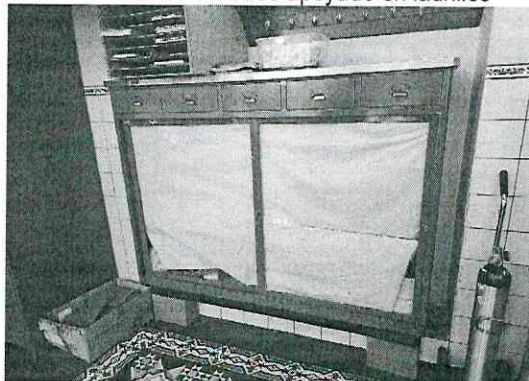
Se cuenta con un mueble destinado al almacenamiento de equipos de protección personal (EPP), medicamentos, papelería y otros suministros esenciales; sin embargo, este ha sido instalado de manera improvisada sobre unos ladrillos para mantenerlo elevado. Esta solución temporal no proporciona la estabilidad necesaria, lo que puede ocasionar riesgos de accidentes o daños en los materiales almacenados. Además, la falta de un soporte adecuado impacta negativamente en la organización y accesibilidad de los elementos, lo que compromete la eficiencia operativa en áreas críticas. La inadecuada disposición del mueble refleja una deficiencia en la planificación y mantenimiento del mobiliario esencial, afectando así la calidad del servicio en el entorno hospitalario.

Imagen n.º29  
Mueble sin base apoyado en ladrillos

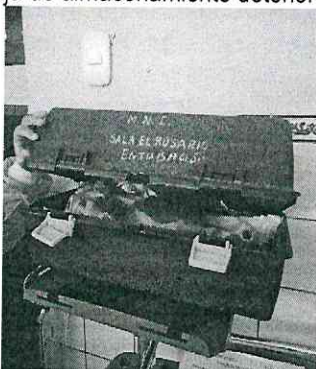
La caja de almacenamiento del AMBU (Airway Mask Bag Unit) presenta un estado de deterioro que compromete tanto la integridad del dispositivo como la seguridad en su uso. El AMBU es un equipo fundamental para la atención de emergencias, ya que permite proporcionar ventilación con presión positiva a pacientes que no respiran o cuya respiración es insuficiente. Asimismo, el personal de la sala ha indicado la necesidad de disponer de al menos dos unidades de AMBU, ya que su disponibilidad inmediata resulta crucial en situaciones de urgencia. Esta falta de atención al estado de los equipos y a la cantidad necesaria puede poner en riesgo la eficacia de la atención médica en momentos críticos, subrayando la importancia de realizar un mantenimiento adecuado y garantizar un inventario suficiente de este tipo de dispositivos esenciales.

Imagen n.º30  
Caja de almacenamiento deteriorada

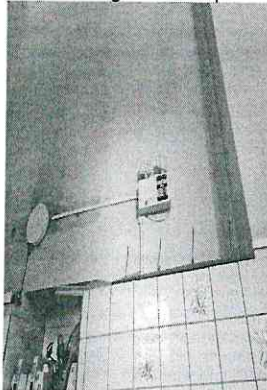
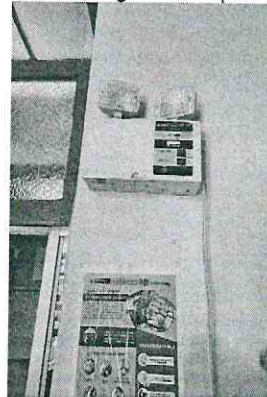
La luz de emergencia en la Sala de Hospitalización se encuentra inoperativa, lo que constituye un grave riesgo en situaciones de cortes de energía o emergencias que requieran una evacuación rápida. Este equipo es esencial para asegurar la seguridad tanto del personal de salud como de los pacientes, ya que permite la continuidad de los procedimientos médicos en condiciones de baja visibilidad. La falta de funcionalidad de esta luz compromete de manera significativa la seguridad de la unidad, exponiendo a los usuarios a situaciones de riesgo innecesarias en caso de incidentes. Esta deficiencia resalta la necesidad urgente de realizar un mantenimiento adecuado y garantizar la operatividad de todos los sistemas de seguridad dentro del entorno hospitalario.

Imagen n.º31  
Luz de emergencia inoperativa

Imagen n.º32  
Luz de emergencia inoperativa

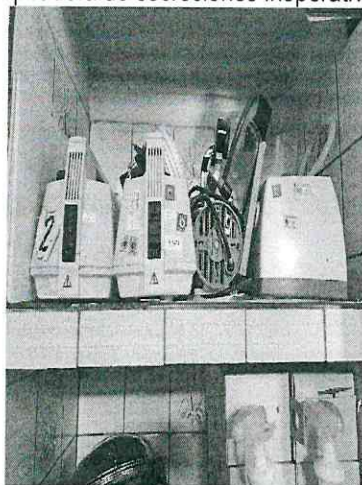
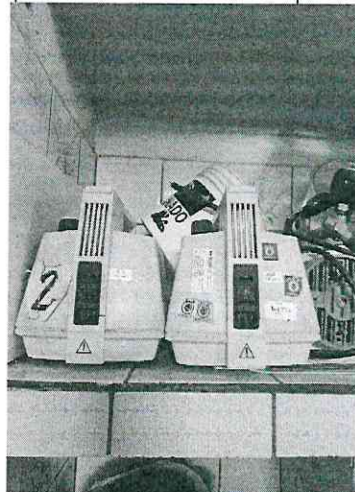
En la sala de hospitalización se ha identificado que cuatro aspiradoras de secreciones se encuentran dañadas e inoperativas. Esta situación es alarmante, dado que estos equipos son fundamentales para garantizar la atención adecuada de los pacientes, facilitando la evacuación de secreciones que podrían comprometer su salud. La inoperatividad de estos dispositivos no solo pone en riesgo la eficacia del tratamiento médico, sino que también impacta negativamente la calidad de la atención que se proporciona a los pacientes en la sala. Esta deficiencia resalta la urgencia de realizar las reparaciones necesarias para asegurar un ambiente de cuidado seguro y efectivo.

Imagen n.º33  
Aspiradora de secreciones inoperativas

Imagen n.º34  
Aspiradora de secreciones inoperativas

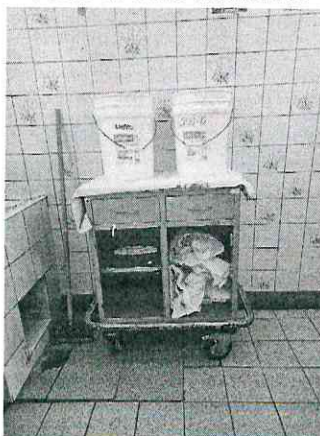
Imagen n.º35  
Coche de baño deteriorado

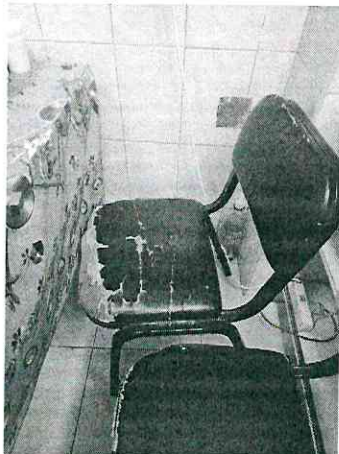
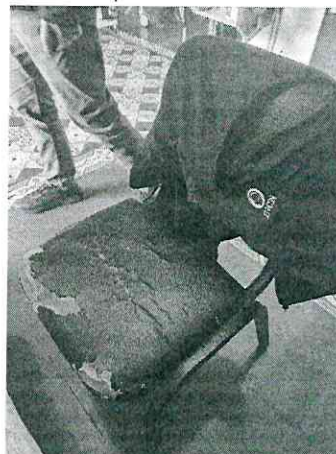
Se ha constatado que las sillas utilizadas por el personal en la sala de hospitalización se encuentran en mal estado, con el tapiz completamente deteriorado. Esta situación no solo compromete la comodidad y la ergonomía de quienes pasan largas horas en ellas, sino que también puede impactar negativamente en su rendimiento y bienestar. Además, el mal estado del tapizado transmite una impresión de descuido y falta de mantenimiento.

Imagen n.º36  
Silla de personal deteriorada

Imagen n.º37  
Silla de personal deteriorada

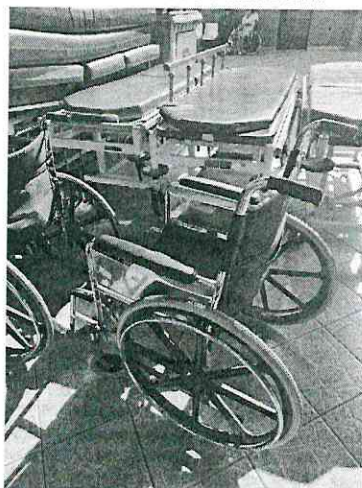
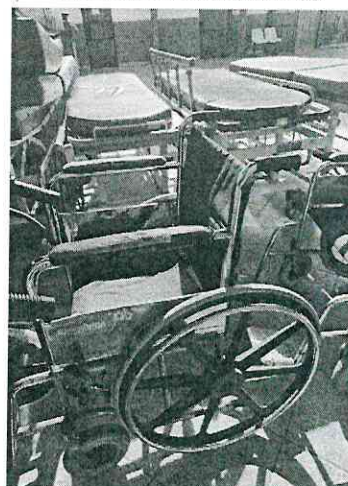
Se ha identificado que dos sillas de ruedas en la sala de hospitalización presentan una estructura metálica severamente oxidada. Este deterioro no solo afecta la seguridad y funcionalidad de las sillas, sino que también podría poner en riesgo a los pacientes que dependen de estos equipos para su movilidad. La falta de un mantenimiento adecuado en elementos esenciales como las sillas de ruedas refleja una deficiencia en el cuidado y la atención que se brinda, lo que podría influir negativamente en la percepción de la calidad de los servicios del centro de salud.

Imagen n.º38  
Silla de ruedas deteriorada

Imagen n.º39  
Silla de ruedas deteriorada

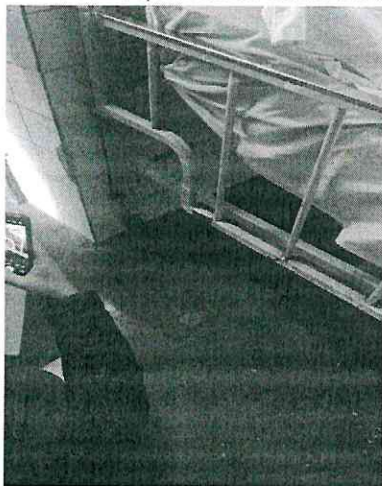
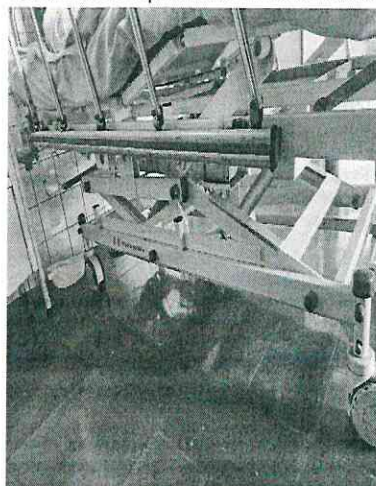
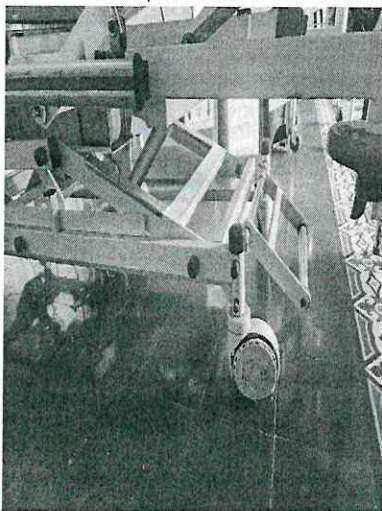
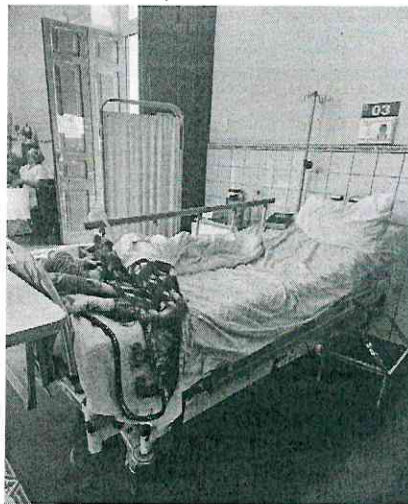
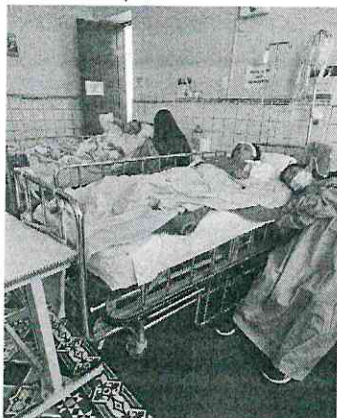
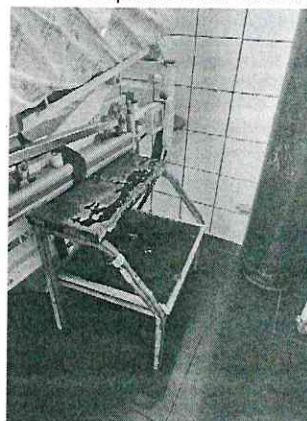
No obstante, estas camas presentan un avanzado estado de oxidación, lo que genera serias preocupaciones sobre la higiene del mobiliario. La acumulación de óxido no solo compromete la seguridad y durabilidad de las camas, sino que también representa un riesgo significativo para la salud de los pacientes, ya que podría propiciar la contaminación y la aparición de infecciones. Además, el deterioro estructural pone en peligro la estabilidad de las camas, afectando tanto su funcionalidad como la calidad de la atención que se ofrece en el área hospitalaria.

Cama de hospitalización deteriorada
