**ÓRGANO DE CONTROL INSTITUCIONAL
MUNICIPALIDAD DISTRITAL DE NUEVO CHIMBOTE**

**INFORME DE VISITA DE CONTROL
N° 009-2024-OCI/3948-SVC**

**“EJECUCIÓN DE LA OBRA: CREACIÓN DE LOS SERVICIOS
DE TRANSITABILIDAD VEHICULAR Y PEATONAL EN EL A.H.
BELLAVISTA DEL DISTRITO DE NUEVO CHIMBOTE -
PROVINCIA DE SANTA - DEPARTAMENTO DE ANCASH”**

**PERÍODO DE EVALUACIÓN DE VISITA DE CONTROL:
DEL 5 AL 11 DE MARZO DE 2024**

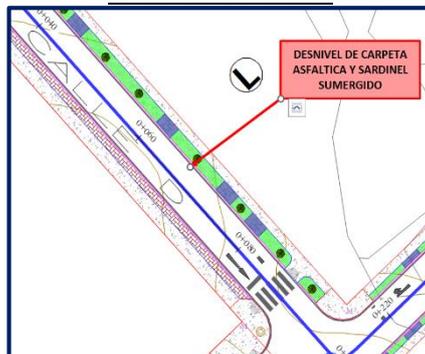
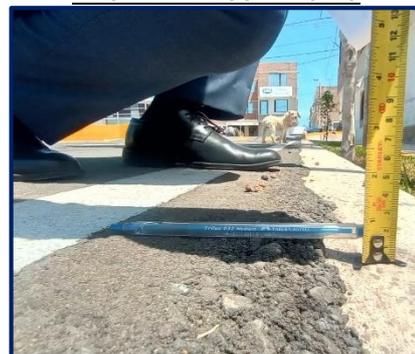
IMAGEN N° 1
PROGRESIVA 0+065 KM DE LA CALLE
D EN LA MANZANA L

Se advirtió que, en la progresiva 0+065 km, calle D en la manzana L, y en la progresiva 0+070 km, calle E en la manzana D, se evidenció desnivel entre la carpeta asfáltica y el sardinel sumergido, tal como se muestra a continuación:

IMAGEN N° 2
DESNIVEL DE CARPETA ASFALTICA Y
EL SARDINEL SUMERGIDO

respecto, las especificaciones técnicas de la partida 01.05.05 Carpeta asfáltica en caliente de 2”, establecía que: “(...) Toda superficie de 0.1 m² o más, que acuse exceso o defecto de material bituminoso, será retirado y reemplazado por material nuevo (...)” (subrayado, agregado).

De lo expuesto, existen deficiencias en la progresiva 0+065 km, calle “D” en la manzana “L”, y en la progresiva 0+070 km, calle “E” en la manzana “D”, evidenciándose desnivel entre la carpeta asfáltica y el sardinel sumergido.

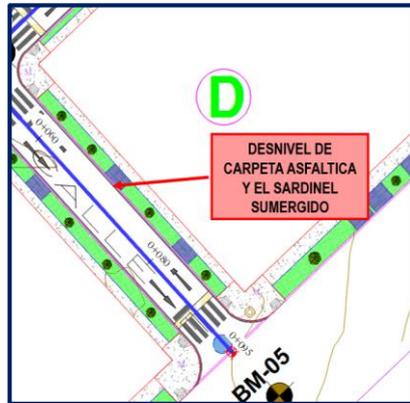
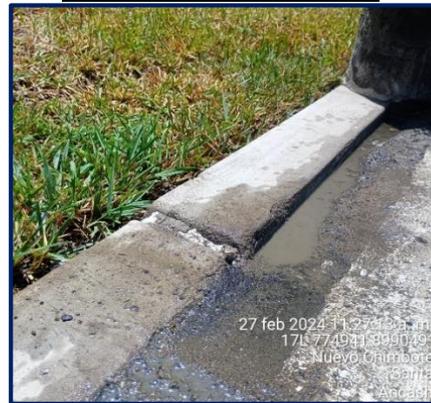
IMAGEN N° 3
PROGRESIVA 0+070 KM, EN LA
CALLE E, DE LA MANZANA D.

IMAGEN N° 4
DESNIVEL DE CARPETA ASFALTICA Y
EL SARDINEL SUMERGIDO EN LA
CALLE E, DE LA MANZANA D.

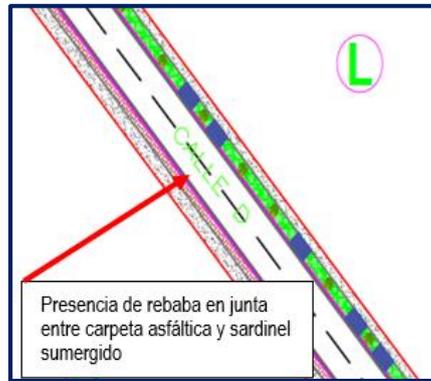
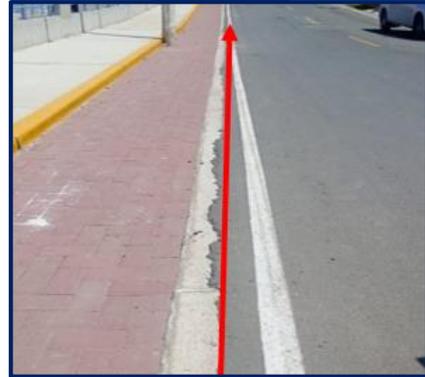
IMAGEN N° 5
PROGRESIVA 0+070 KM DE LA CALLE
D, EN LA MANZANA L.

Presencia de rebaba en junta entre carpeta asfáltica y sardinel sumergido

IMAGEN N° 6
FALTA DE ALINEAMIENTO DE
CARPETA ASFÁLTICA Y SARDINEL
SUMERGIDO DE LA CALLE D, EN LA
MANZANA L.

De las imágenes 5 y 6, se advierte que no se habría considerado lo establecido en la partida 01.05.05 Carpeta asfáltica en caliente de 2", ya que los bordes del pavimento deben ser rectilíneos y coincidentes con el trazado además establece que todo exceso de material será recortado después de la compactación final y depositada fuera del derecho de vía, debiendo ser eliminada considerando aspectos de protección ambiental.

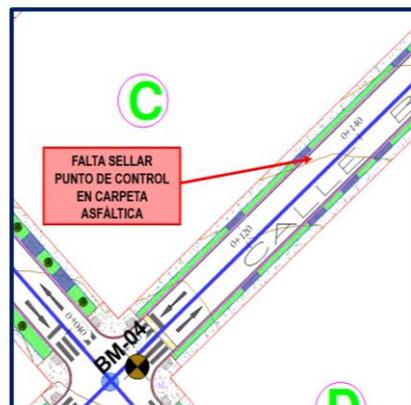
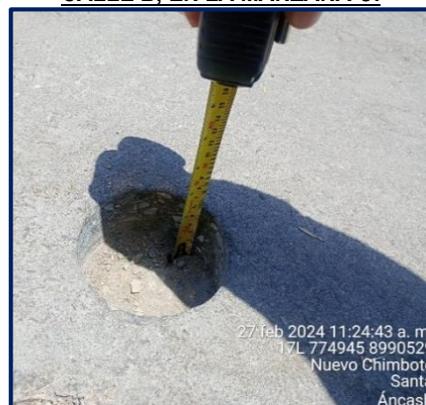
IMAGEN N° 7
PROGRESIVA 0+135 KM DE LA CALLE
B, EN LA MANZANA C.

Se denotó, en la manzana "C" específicamente en la progresiva 0+135 de la calle "B", la falta de sellado en carpeta asfáltica, luego de la extracción del núcleo para determinar su espesor, tal como se muestra a continuación:

IMAGEN N° 8
FALTA SELLAR PUNTO DE CONTROL
EN CARPETA ASFÁLTICA DE LA
CALLE B, EN LA MANZANA C.

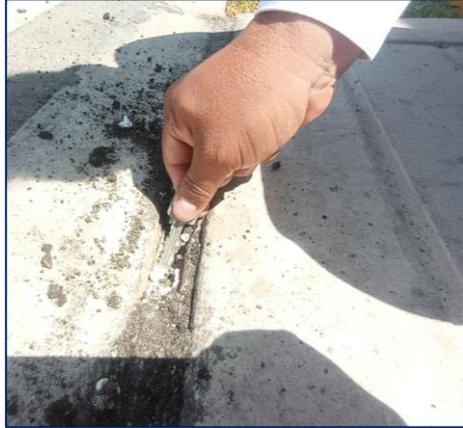
IMAGEN N° 10
PROGRESIVA 0+045 KM PRESENCIA DE
TECNOPOR EN JUNTA DE DILATACIÓN
PARA SARDINEL SUMERGIDO DE LA
CALLE L, EN LA MANZANA L.

De las imágenes expuestas, la Entidad no viene cautelando el cumplimiento del artículo n.º 9, de la norma GE.030 Calidad de Construcción, del Reglamento Nacional de Edificaciones² donde a la letra establece lo siguiente:

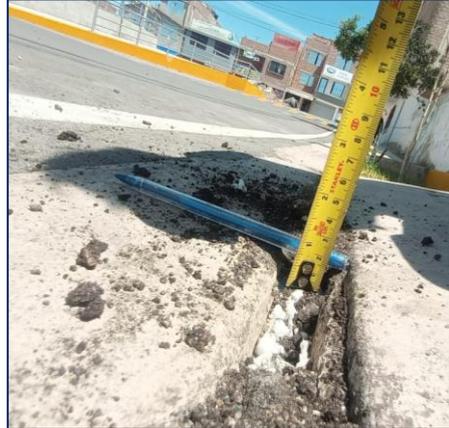
IMAGEN N° 11
PROGRESIVA 0+045 KM MEZCLA
ASFÁLTICA CON ARENA A UNA
PROFUNDIDAD DE 20 MM DE LA
CALLE L, EN LA MANZANA L.

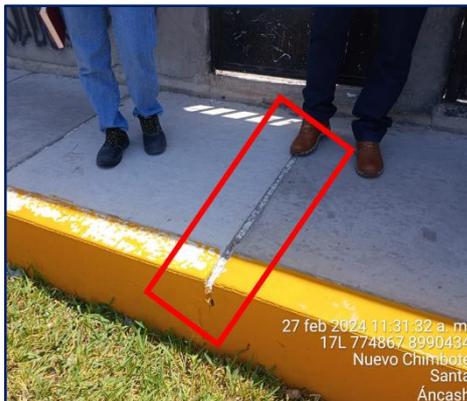
IMAGEN N° 12
TECNOPOR EN JUNTA DE DILATACIÓN
ENTRE LA CALLE G Y CALLE B, DE LA
MANZANA F

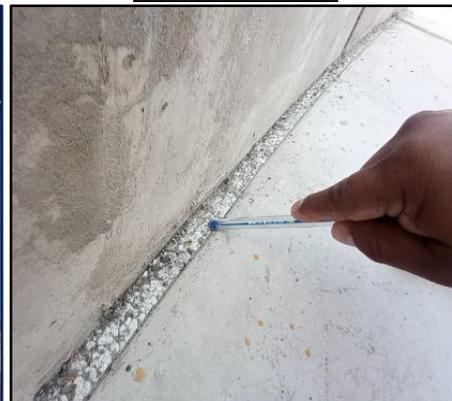
IMAGEN N° 13
TECNOPOR DENTRO DE LAS JUNTAS
DE LAS VEREDAS DEL MURO DE
CONCRETO ARMADO DE LA CALLE 3,
EN LA MANZANA A

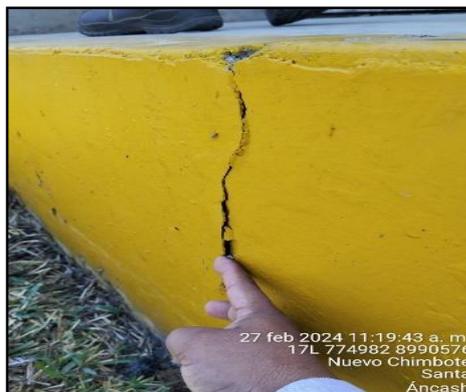
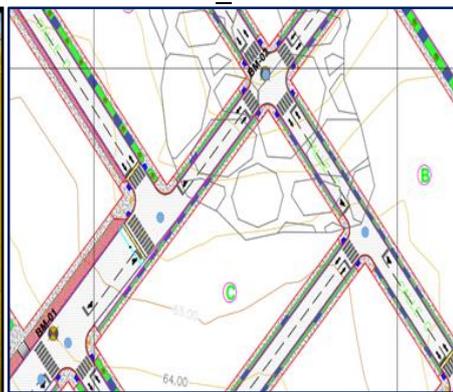
De similar forma, también se advierte presencia de fisuras en las veredas en la zona de la junta de dilatación, tal como se aprecia a continuación:

IMAGEN N° 14
FISURA EN JUNTA DE DILATACIÓN DE VEREDA, ENTRE LA CALLE C Y CALLE A, DE LA MANZANA B

IMAGEN N° 15
UBICACIÓN FISURA EN JUNTA DE DILATACIÓN DE VEREDA, ENTRE LA CALLE C Y CALLE A, DE LA MANZANA B

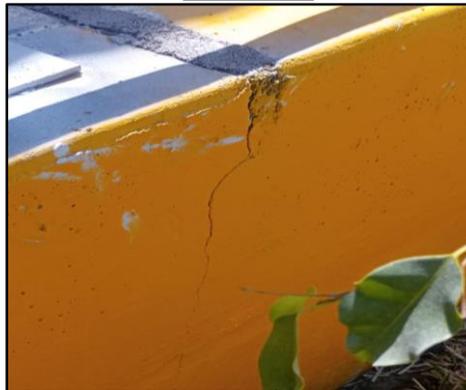
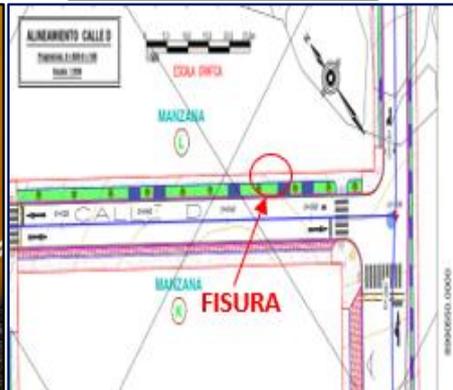
IMAGEN N° 16
FISURA EN JUNTAS DE DILATACIÓN, ENTRE LA CALLE D Y CALLE A, DE LA MANZANA L

IMAGEN N° 17
UBICACIÓN DE FISURA EN JUNTAS DE DILATACIÓN ENTRE LA CALLE D Y CALLE A, DE LA MANZANA L

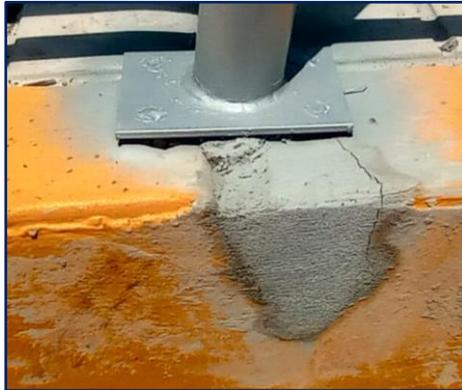
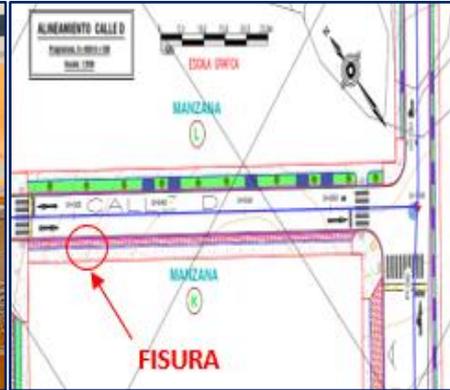
IMAGEN N° 18
RESANE Y FISURA DE VEREDA POR
EL ANCLAJE DE BARANDAS ENTRE
LA CALLE D Y CALLE A, DE LA
MANZANA L

IMAGEN N° 19
UBICACIÓN DE RESANE Y FISURA DE
VEREDA EN EL ANCLAJE DE
BARANDAS ENTRE LA CALLE D Y
CALLE A, DE LA MANZANA L

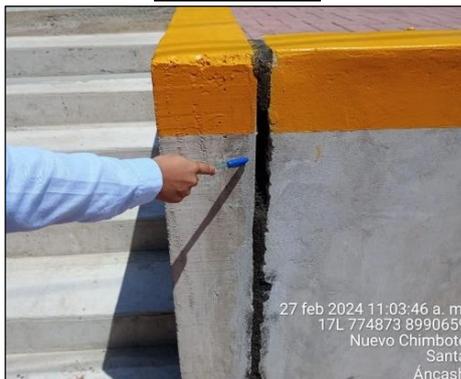
Se advierte falta de sellado de mezcla asfáltica en juntas de dilatación, encontrándose Tecnopor y espacios vacíos dentro de la junta de dilatación en muro de concreto armado, tal como se aprecia a continuación:

IMAGEN N° 20
SELLADO PARCIAL DE MEZCLA
ASFÁLTICA EN JUNTA EN MURO DE
CONCRETO ARMADO EN LA CALLE 3, DE
LA MANZANA L

Queda expuesto el sellado parcial de mezcla asfáltica, generando espacios vacíos dentro de la junta de dilatación, en la esquina entre la calle "D" y calle 3, la cual tiene una profundidad de 110 mm, como se puede apreciar en la imagen n.º 20 y 21.

Además, el sellado de la junta de dilatación corresponde a la necesidad de proteger la parte interna del concreto, con el que está elaborado la estructura y prevenir el ataque de cloruros y sulfatos contenidos en cualquier material que tenga contacto con la estructura, sin dejar de desmerecer que la humedad producida por lluvias, podrían ingresar a la parte interna de los muros y producir un deterioro prematuro no solo de la estructura sino del material de préstamo colocado en pavimentos y bases de veredas.

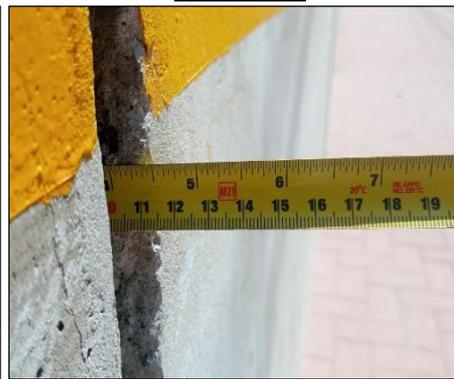
IMAGEN N° 21
PROFUNDIDAD DE 110 MM EN JUNTA DE
DILATACIÓN EN MURO DE CONCRETO
ARMADO EN LA CALLE 3, DE LA
MANZANA L

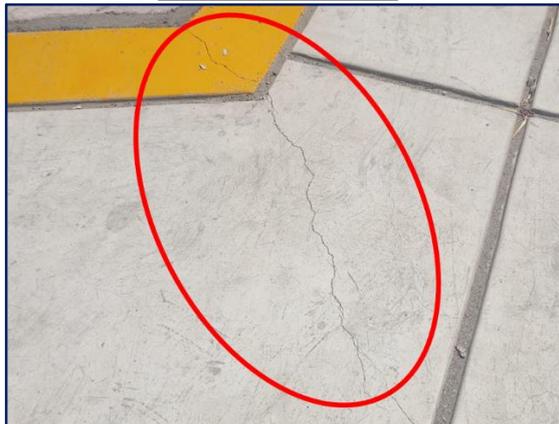
IMAGEN N° 22
FISURA EN VEREDA, ENTRE LA CALLE C Y CALLE A, DE LA MANZANA C.

De lo mostrado en la imagen n.º 22 y n.º 23, podemos advertir que existe el riesgo de alterar la serviciabilidad y durabilidad de la vereda, esta condición afecta la calidad del concreto sobre todo teniendo en cuenta que, la memoria descriptiva del expediente técnico aprobado en el literal 2.3 Bases de diseño, indica que el periodo de diseño del proyecto es de 20 años, asimismo, la justificación del proyecto se basa en un diseño moderno y acorde con las exigencias mediante la complementación de veredas y áreas verdes, sin embargo, se ha advertido que en diversos sectores de la obra, lo encontrado, difiere de lo descrito en la memoria descriptiva.

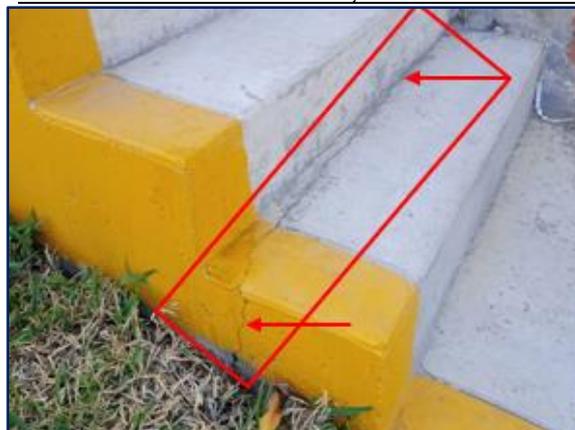
IMAGEN N° 23
FISURA EN TODO EL LARGO DEL PASO DE VEREDA ENTRE LA CALLE A Y CALLE D, DE LA MANZANA C.

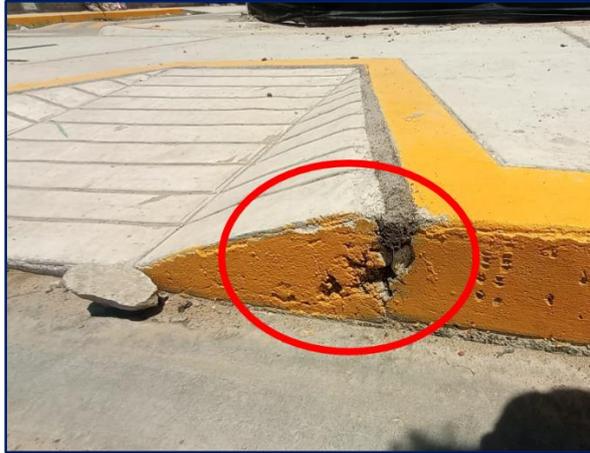
IMAGEN N° 24
CANGREJERA EN CONCRETO EN VEREDA, ENTRE LA
CALLE A Y CALLE F, DE LA MANZANA J.

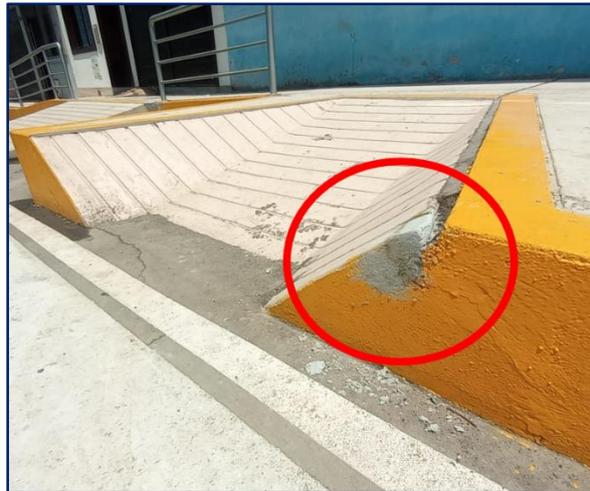
IMAGEN N° 25
RESANE EN CONCRETO EN VEREDA ENTRE LA CALLE
A Y CALLE G, DE LA MANZANA H.

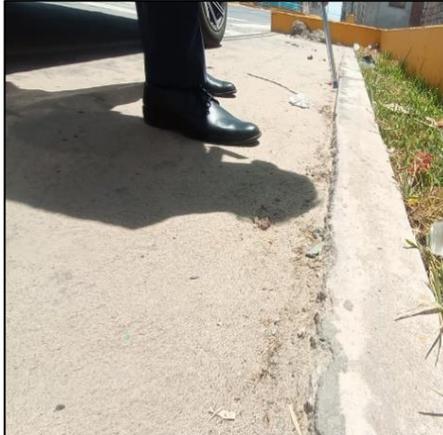
IMAGEN N° 26
DESprendimiento del concreto en el sardinel sumergido, entre la calle A y calle E, de la manzana E.

Esta condición refleja que no se consideró lo indicado en la partida 03.02.02.01 Concreto $f'c=175\text{kg/cm}^2$ para sardineles, de las especificaciones técnicas, donde señala: **“Los sardineles tendrán una sección simétrica – rectangular constante de ancho 15 cm en toda su longitud, que incluye el sardinel propiamente dicho a una profundidad de 40cm. El acabado que presentará será una superficie de características Semi pulida. (...)”** (lo resaltado, es agregado).

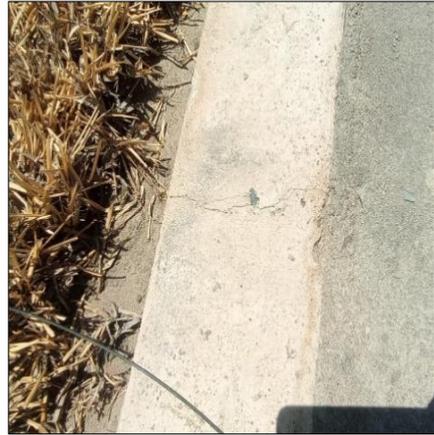
IMAGEN N° 27
FISURA del concreto de vereda entre la calle A y calle E, de la manzana E.

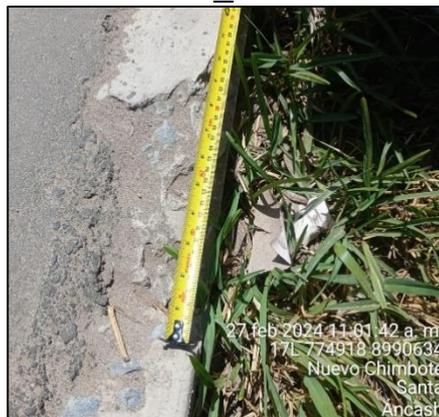
IMAGEN N° 28
DESprendimiento del concreto en el sardinel sumergido, entre la calle C y calle A, de la manzana L.

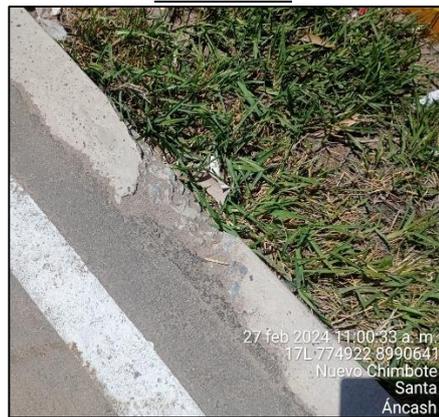
IMAGEN N° 29
DESprendimiento del concreto en el sardinel sumergido entre la calle C y calle A, de la manzana L.

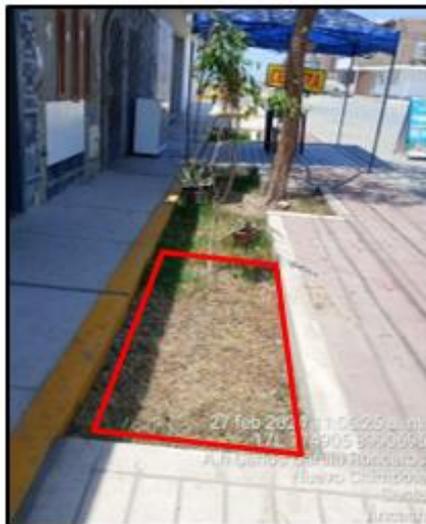
Durante la inspección física de la obra, el 27 de febrero de 2024, se advierte grass en champas parcialmente seco, advirtiendo el riesgo de la pérdida total del grass implantado, tal como se muestra a continuación:

IMAGEN N° 30
GRASS EN CHAMPAS PARCIALMENTE SECAS, EN LA CALLE 3, DE LA MANZANA A.

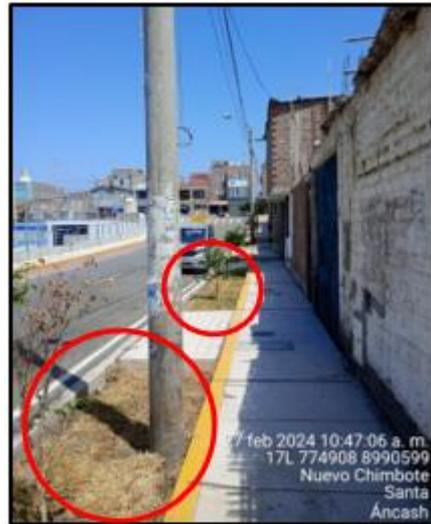
IMAGEN N° 31
GRASS EN CHAMPAS PARCIALMENTE SECAS, ENTRE LA CALLE D Y CALLE A, DE LA MANZANA L.

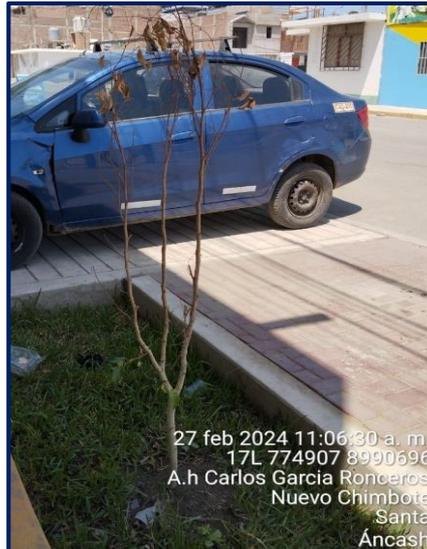
Según el Acta n.º 034-2024-MDNCH-OCI/3948, de 27 de febrero de 2024, se advierte que los árboles implantados con altura de 1,80m incluido raíces, se encuentran en las siguientes condiciones:

IMAGEN N° 32
PRESENCIA DE ÁRBOL TOTALMENTE
SECO, EN LA CALLE 3, DE LA
MANZANA A.

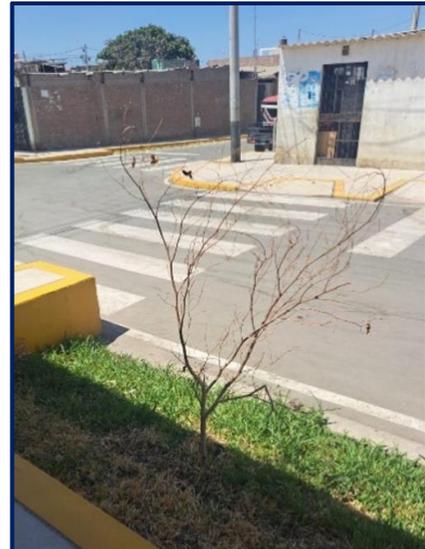
IMAGEN N° 33
PRESENCIA DE ÁRBOL
PARCIALMENTE SECO, ENTRE LA
CALLE E Y CALLE B, DE LA MANZANA
C.
