**INFORME DE HITO DE CONTROL  
N° 017-2024-OCI/4056-SCC**

**CONTROL CONCURRENTE  
HOSPITAL HUACHO HUAURA OYÓN Y SBS  
HUACHO-HUAURA-LIMA**

**“VERIFICACIÓN DE LA ATENCIÓN INTEGRAL DEL CENTRO  
DE SALUD DE HUAURA, CATEGORIA I-3”**

**HITO DE CONTROL N° 2  
VERIFICACIÓN DEL ESTADO SITUACIONAL DE LA  
INFRAESTRUCTURA DEL CENTRO DE SALUD DE HUAURA**

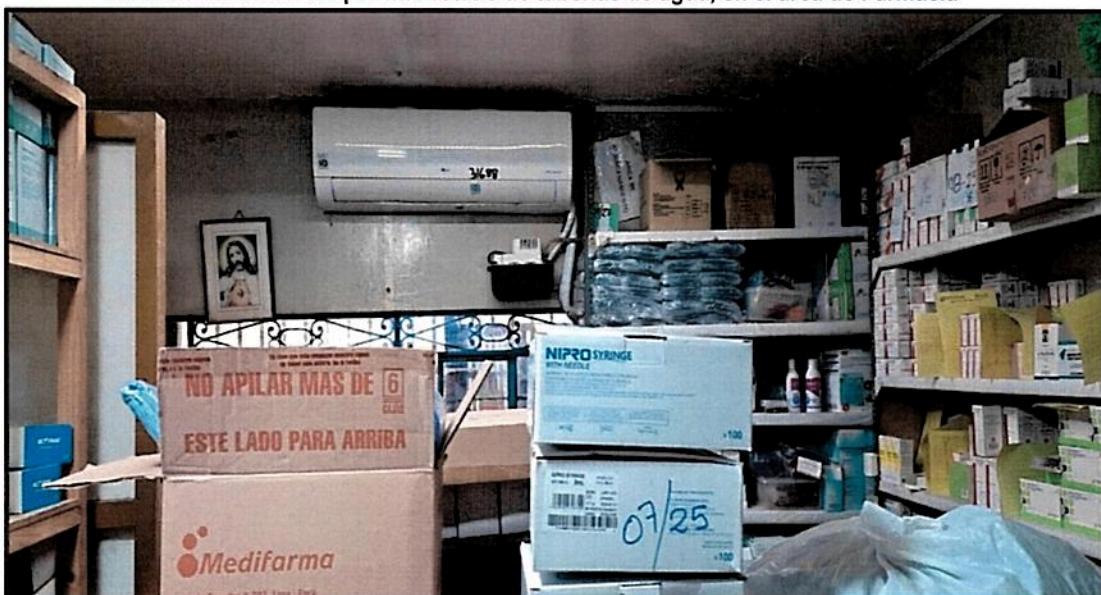
Imagen n.º 01

Así también, el referido Centro de Salud Huaura presenta filtración en los techos por encontrarse las tuberías de agua en mal estado, por lo que los cielorrasos se encuentran debilitados, pudiendo colapsar en cualquier momento, poniendo en riesgo la integridad del personal de salud y de los pacientes.

Infraestructura con filtraciones por mal estado de tuberías de agua  
Techo con filtraciones por mal estado de tuberías de agua, en el área de Farmacia

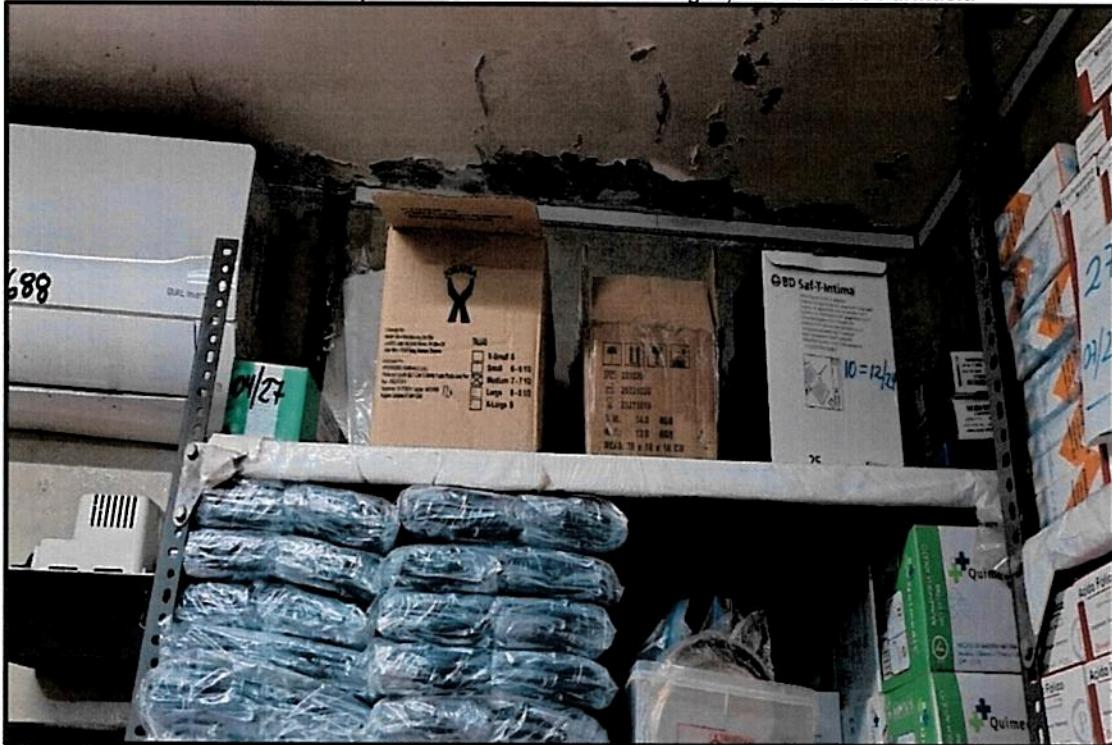
**Imagen n.º 02**

Infraestructura con filtraciones por mal estado de tuberías de agua  
Techo con filtraciones por mal estado de tuberías de agua, en el área de Farmacia

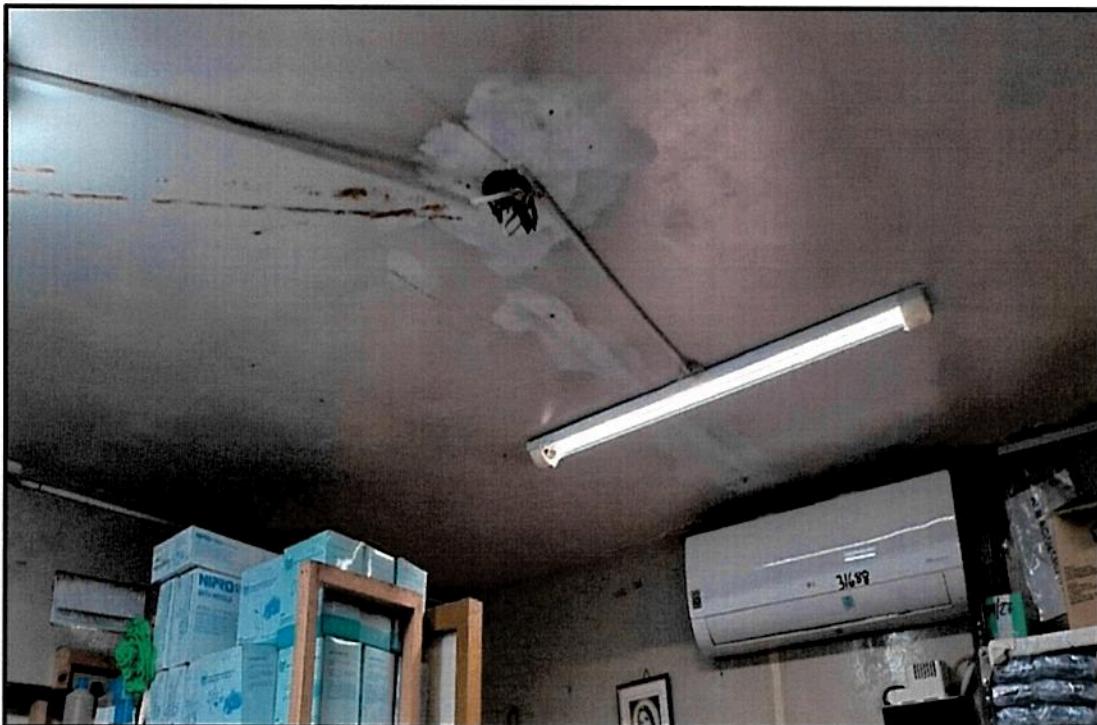
**Imagen n.º 03**

Infraestructura con filtraciones por mal estado de tuberías de agua  
Techo con filtraciones por mal estado de tuberías de agua, en el área de Farmacia

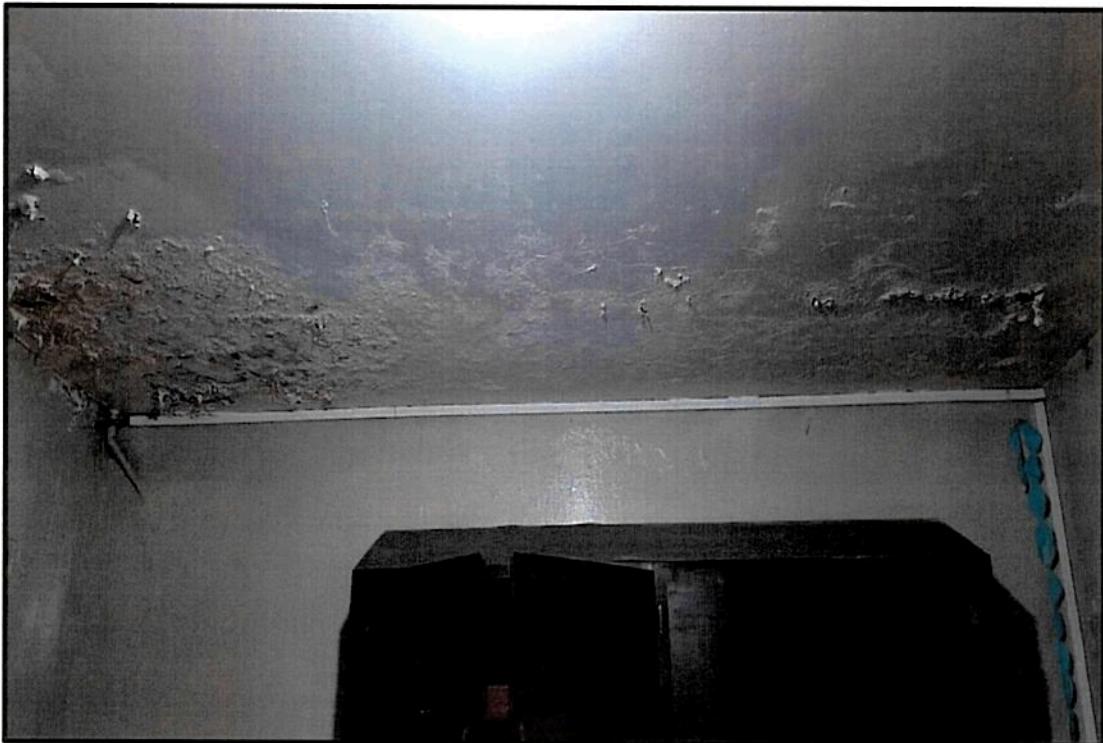
**Imagen n.º 04**

**Infraestructura con filtraciones por mal estado de tuberías de agua  
Techo con filtraciones por mal estado de tuberías de agua, en el consultorio de planificación familiar**

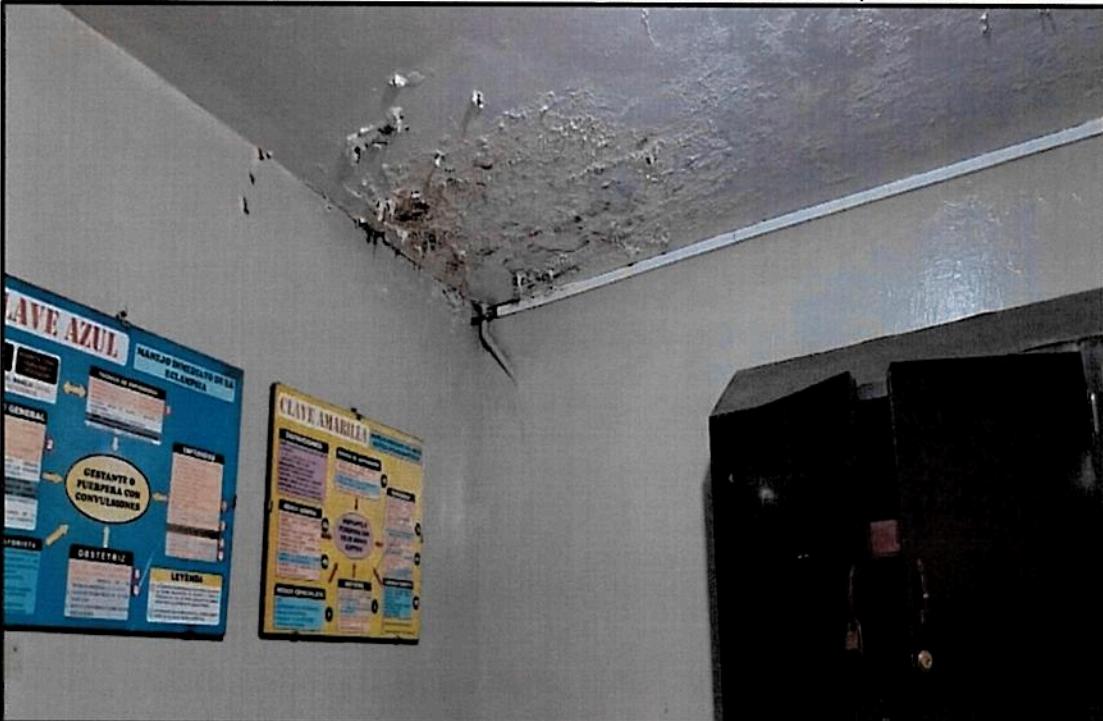
**Imagen n.º 05**

**Infraestructura con filtraciones por mal estado de tuberías de agua  
Techo con filtraciones por mal estado de tuberías de agua, en el consultorio de planificación familiar**

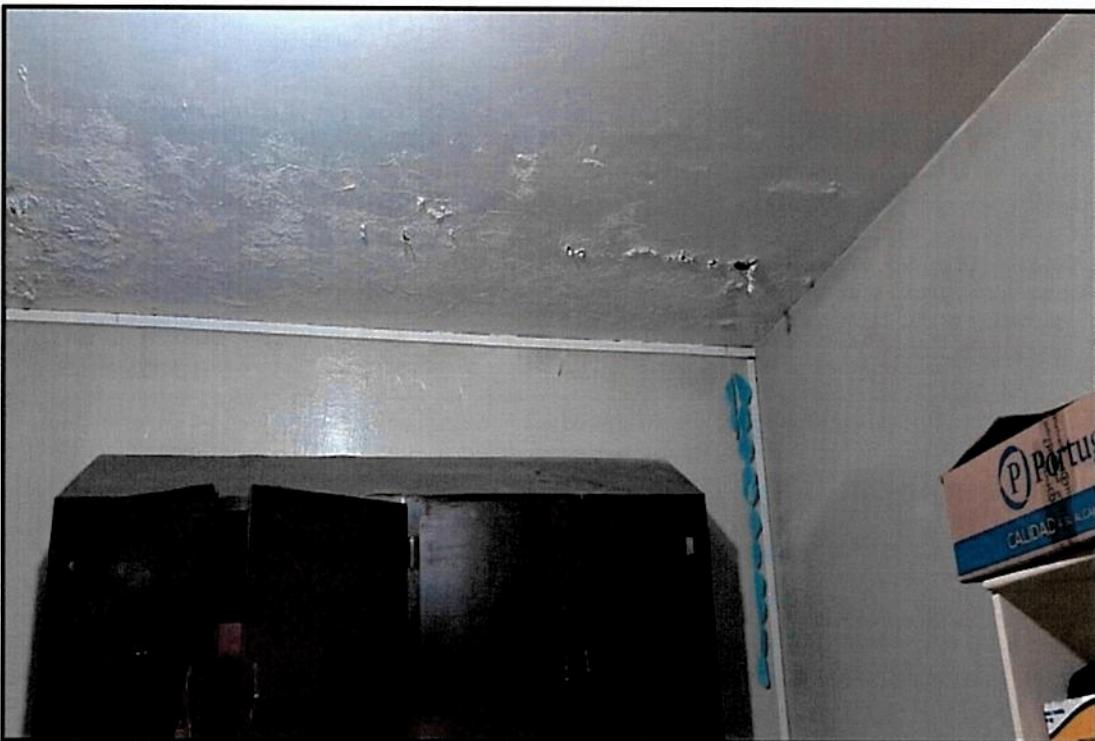
**Imagen n.º 06**

**Infraestructura con filtraciones por mal estado de tuberías de agua  
Techo con filtraciones por mal estado de tuberías de agua, en el consultorio de planificación familiar**

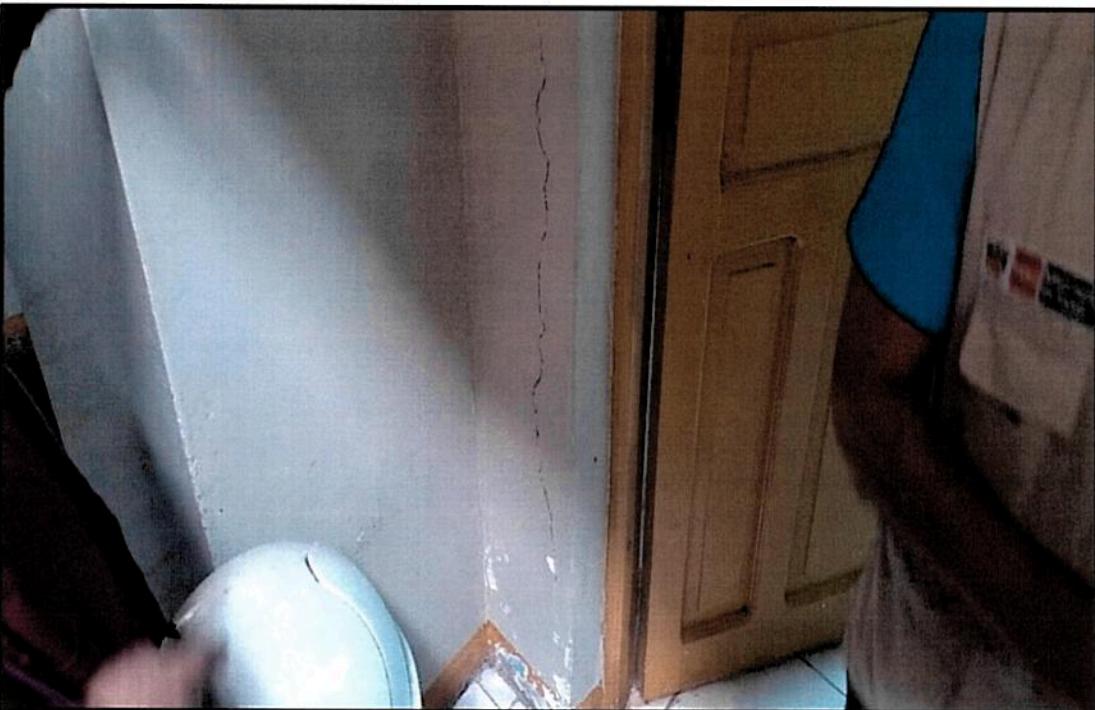
**Imagen n.º 07**

**Infraestructura en colapso por mal estado  
Paredes en colapso por mal estado, en el consultorio de obstetricia**

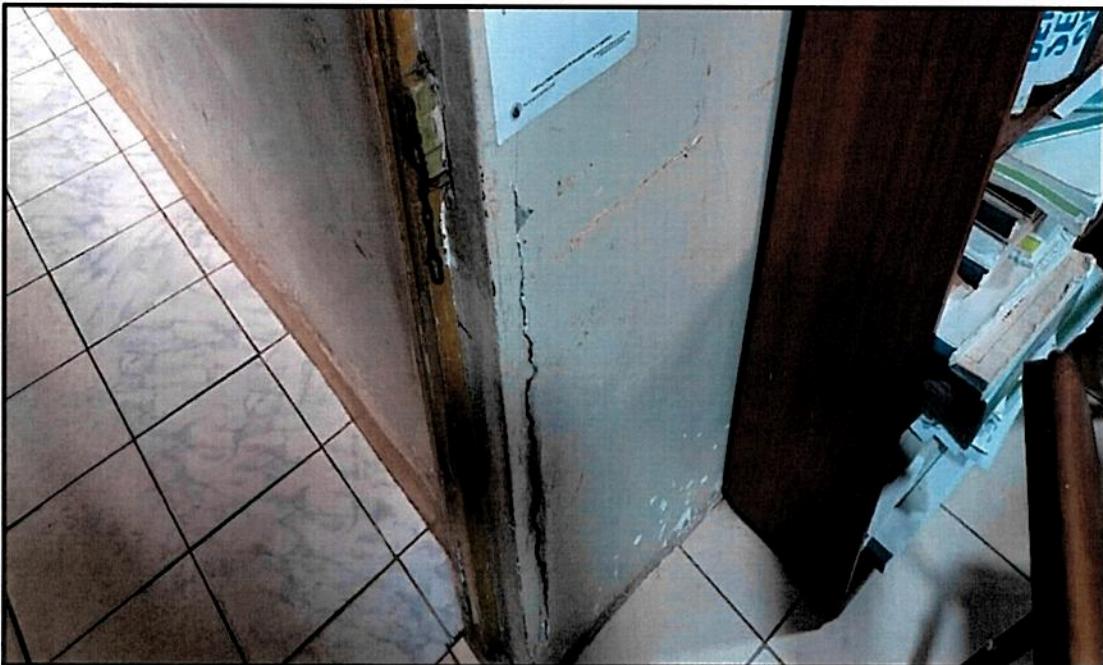
**Imagen n.º 08**  
**Infraestructura en colapso por mal estado**  
**Paredes en colapso por mal estado, en el consultorio de obstetricia**

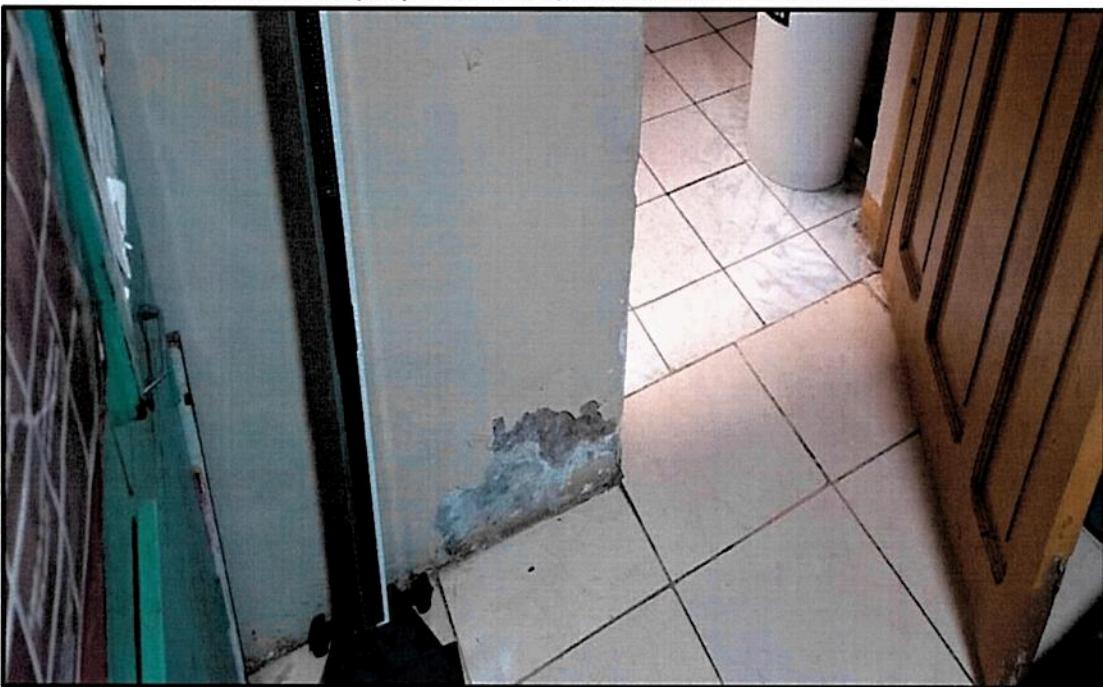
**Imagen n.º 09**  
**Infraestructura en colapso por mal estado**  
**Paredes en colapso por mal estado, en el consultorio de obstetricia**

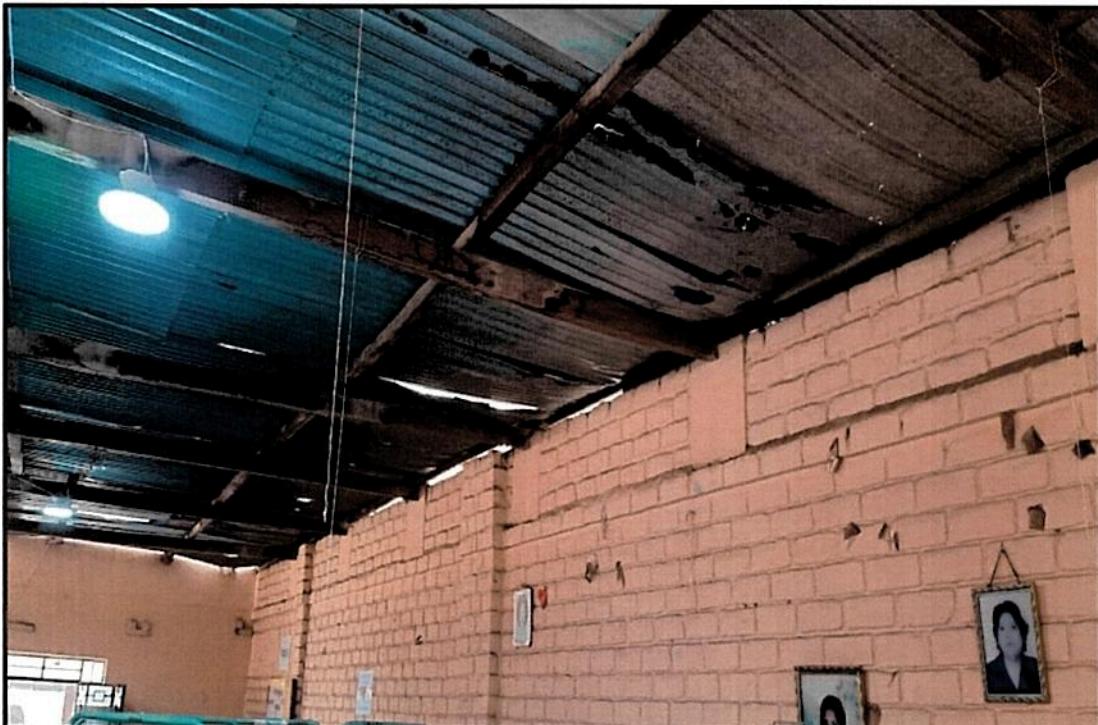
**Imagen n.º 10**

Infraestructura en colapso por mal estado  
Infraestructura en colapso por mal estado, en el área de triaje

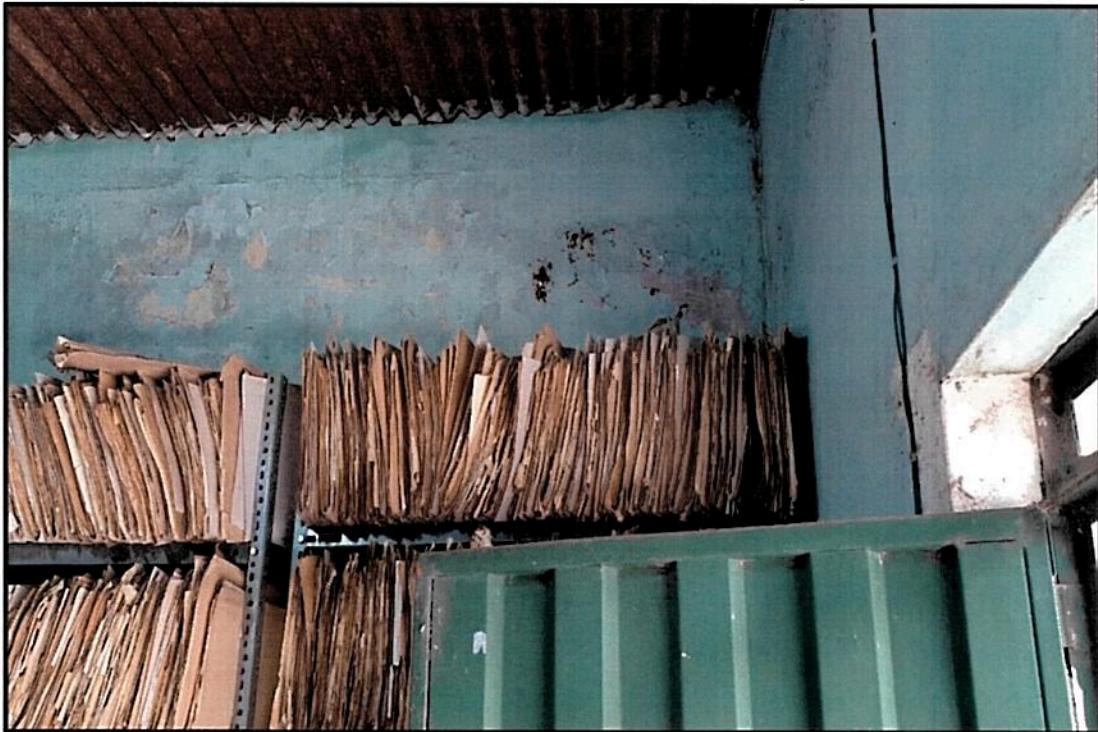
**Imagen n.º 11**

Infraestructura en colapso por mal estado  
Paredes en colapso por mal estado, en el área de admisión y archivo

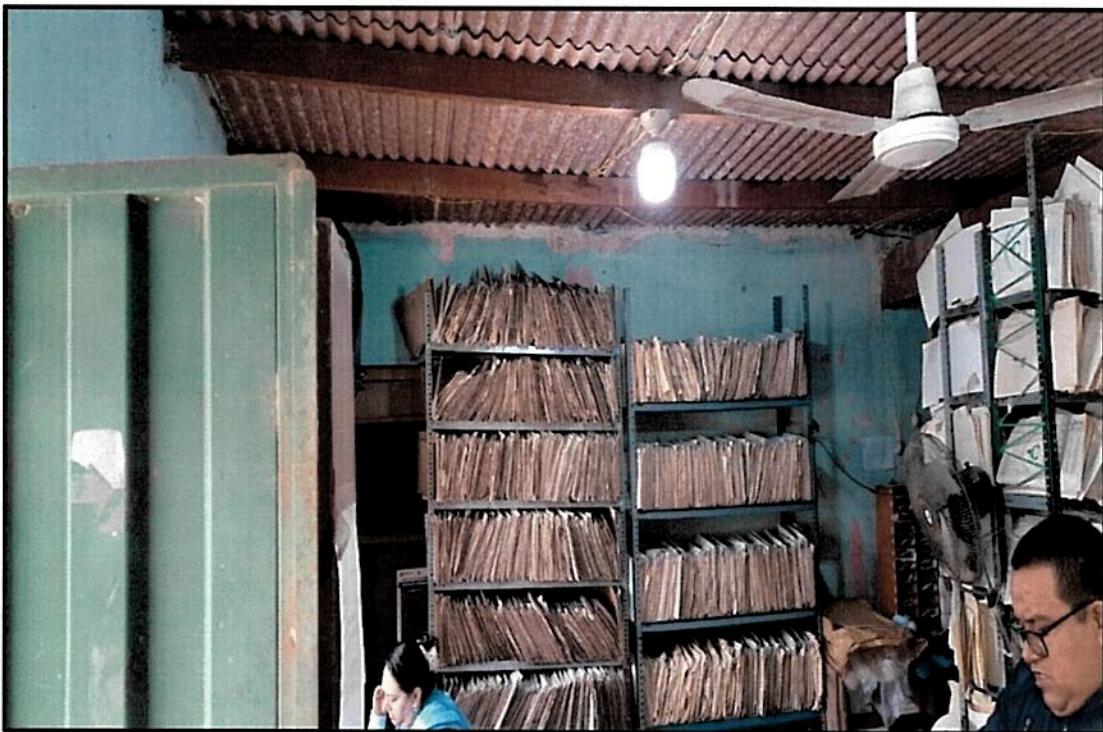
**Imagen n.º 12**  
**Infraestructura en colapso por mal estado**  
**Paredes en colapso por mal estado, en el área de admisión y archivo**

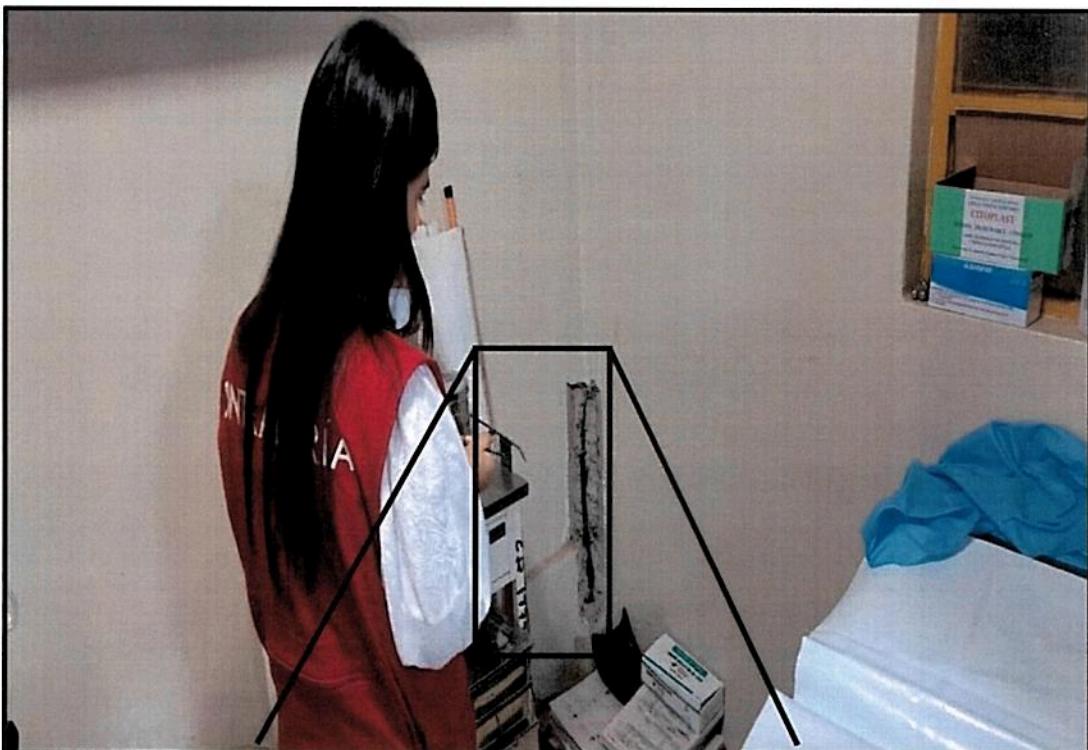
**Imagen n.º 13**  
**Infraestructura en colapso por mal estado**

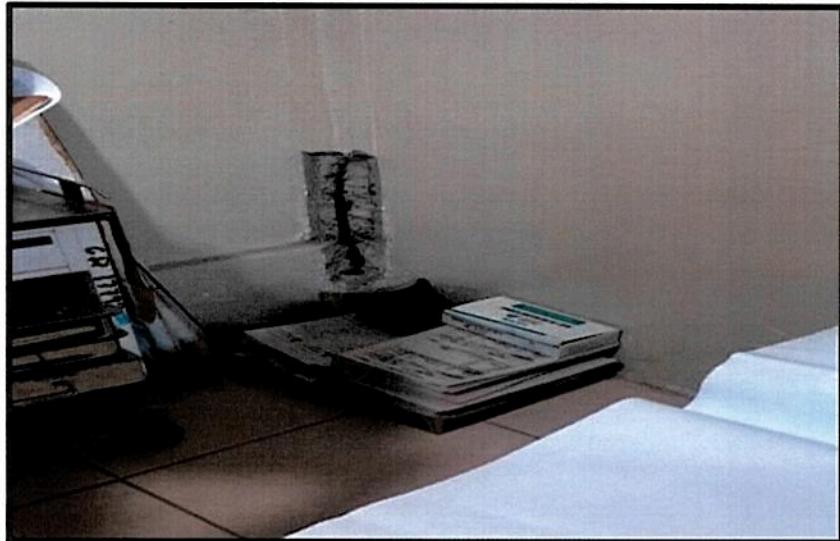
Imagen n.º 14  
Infraestructura en colapso por mal estado

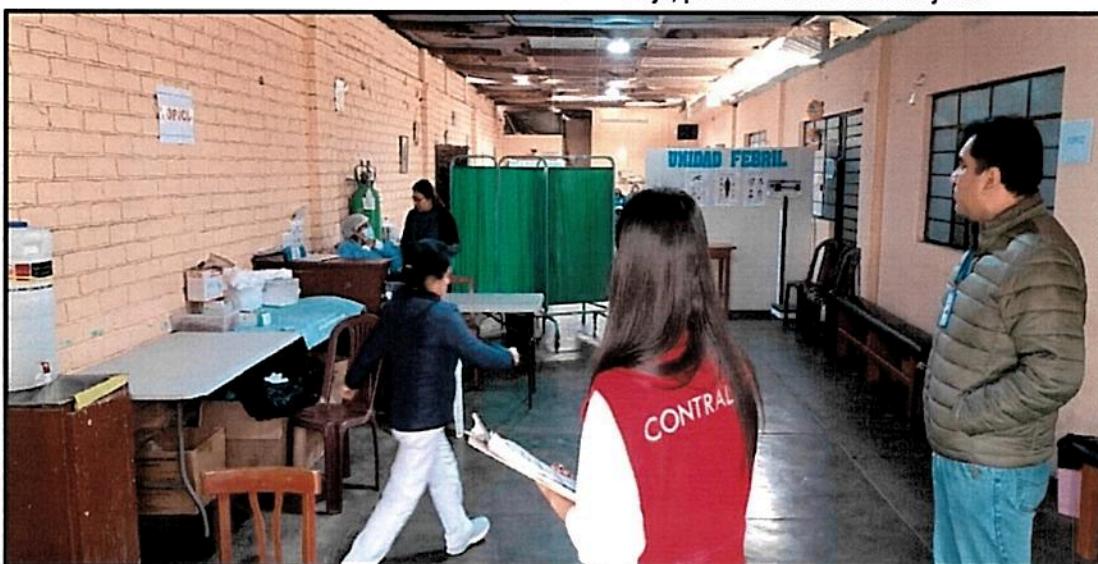
Respecto, al área de triaje del Centro de Salud Huaura, la Comisión de Control advirtió que, este ambiente no se ubica dentro del establecimiento de salud, sino en una zona contigua, donde anteriormente funcionaba el comedor popular de Huaura, la misma que su infraestructura no se adecua a lo establecido en las normas de salud; asimismo, cabe precisar que, debido a la situación epidemiológica enfrentada por el Dengue, dicho ambiente fue dado en calidad de préstamo por la presidencia del Comedor Comunal Huaura mediante convenio suscrito entre ambas entidades, la cual vence el 15 de junio del presente año, debiendo regresar a funcionar el área de triaje en un ambiente sumamente reducido, siendo utilizado actualmente como almacén del área de Farmacia, hecho que se evidencia desde las siguientes tomas fotográficas:

Imagen n.º 15  
Ambiente actual del área de triaje del Centro de Salud Huaura  
Infraestructura del ambiente de triaje, prestado hasta el 15 de junio

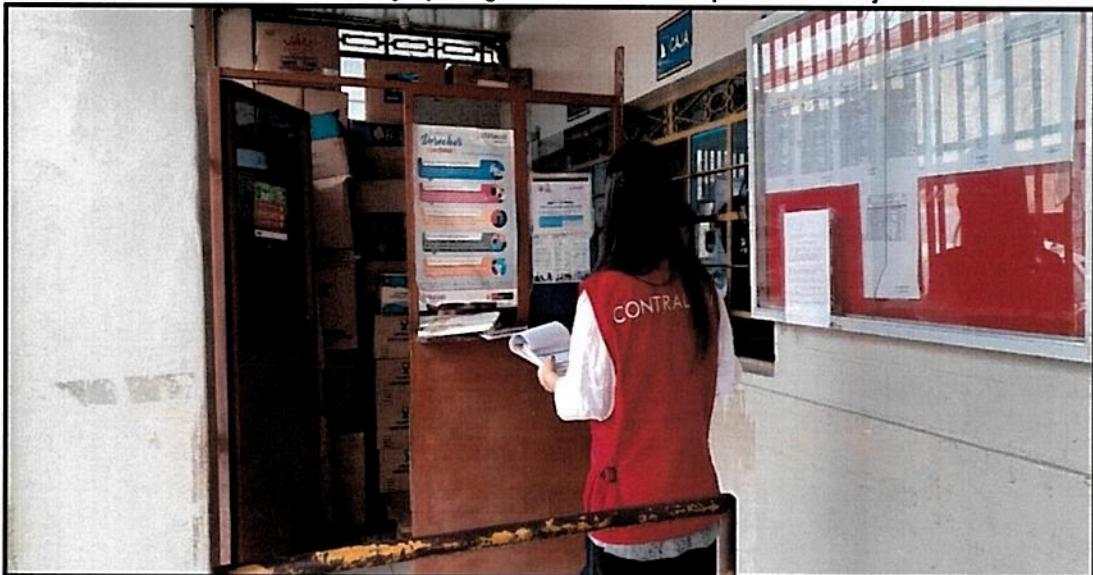
**Imagen n.º 16**

Ambiente anterior del área de triaje del Centro de Salud Huaura  
Ambiente de triaje que regresará a funcionar a partir del 16 de junio

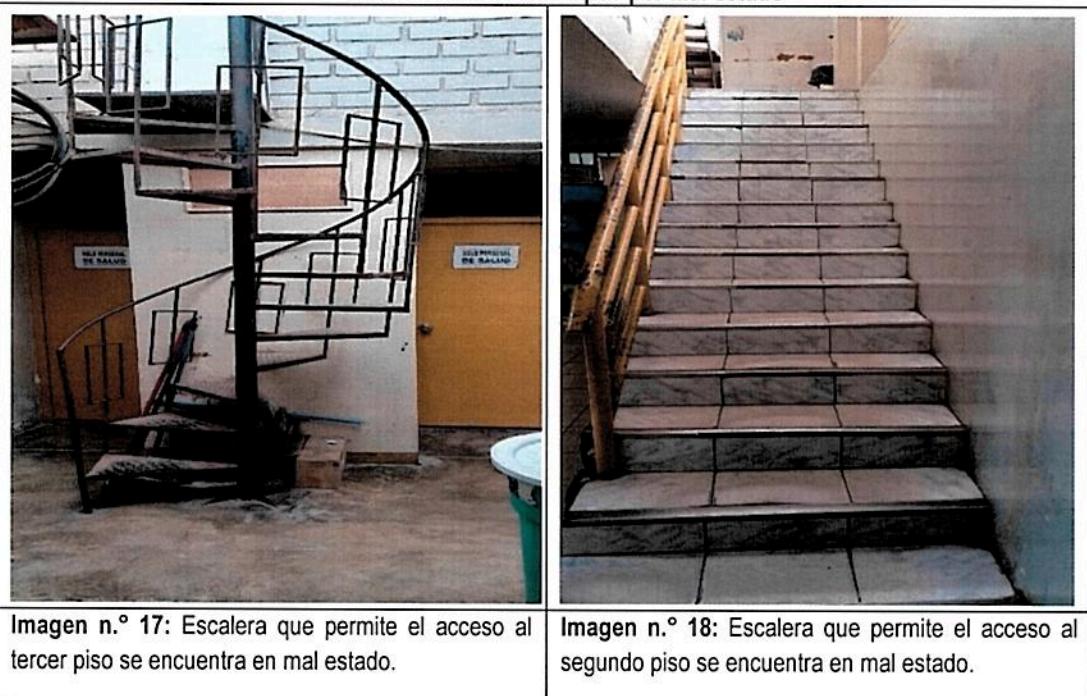
Asimismo, se advirtió que los accesos del referido establecimiento de salud, no cuentan con los parámetros mínimos para transportarse y movilizarse de un nivel a otro; dificultando el tránsito de personas, equipos, insumos y muestras; principalmente para área de almacén de bienes y recolección de residuos sólidos biocontaminados, ya que estos se encuentran ubicados en el tercer nivel, tal como se observa de las siguientes imágenes:

**Imágenes n.ºs 17 y 18**  
Infraestructura en colapso por mal estado

**Imagen n.º 17:** Escalera que permite el acceso al tercer piso se encuentra en mal estado.

**Imagen n.º 18:** Escalera que permite el acceso al segundo piso se encuentra en mal estado.

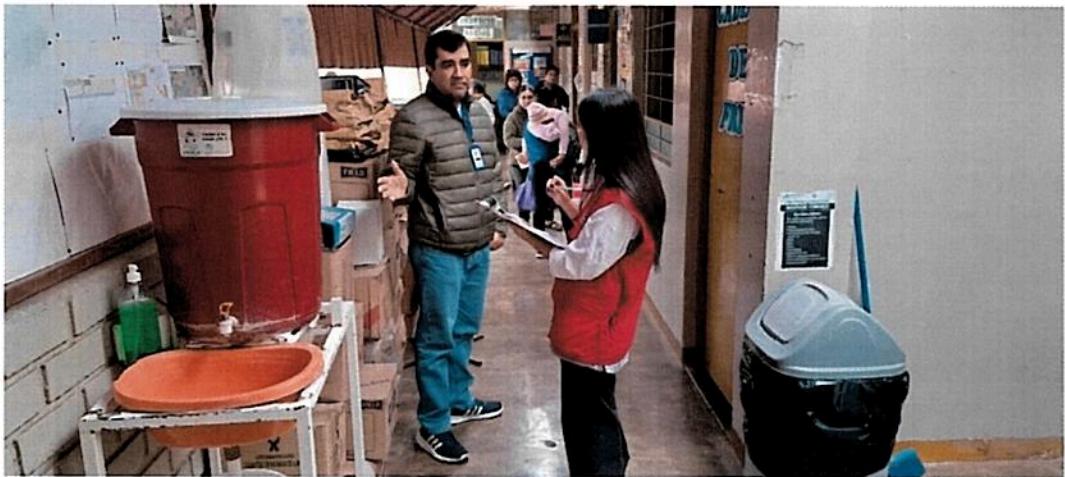
Imagen n.<sup>o</sup> 19: Almacenamiento de agua potable en pequeños recipientes en diversas áreas al interior del Centro de Salud Huaura.

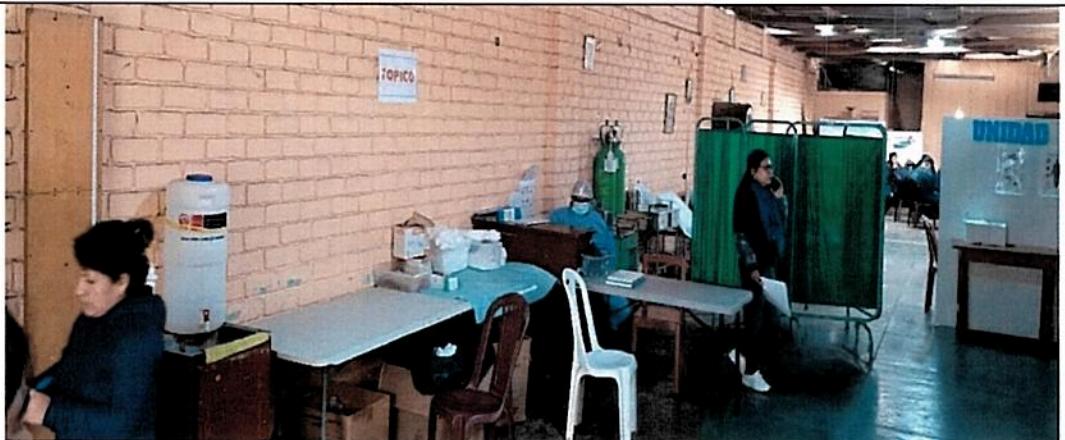
Imagen n.<sup>o</sup> 20: Almacenamiento de agua potable en pequeños recipientes en diversas áreas al interior del Centro de Salud Huaura.

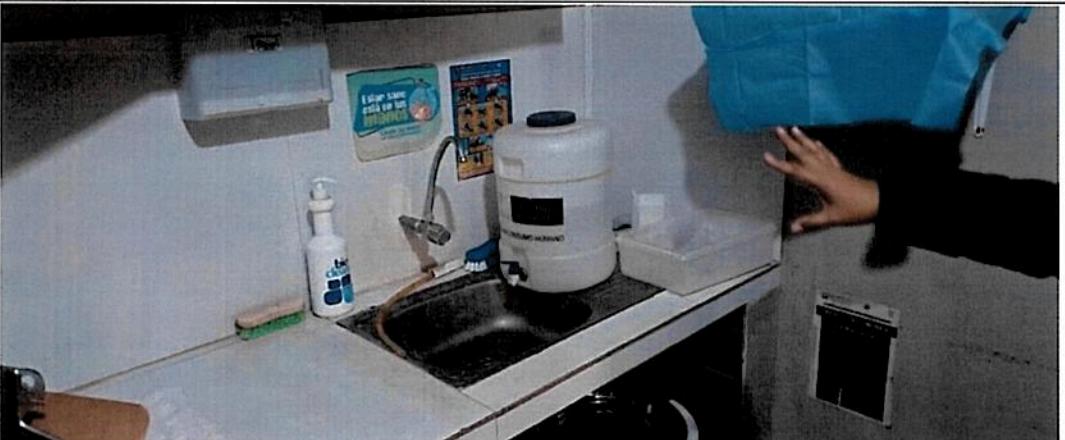
Imagen n.<sup>o</sup> 21: Almacenamiento de agua potable en pequeños recipientes en diversas áreas al interior del Centro de Salud Huaura.

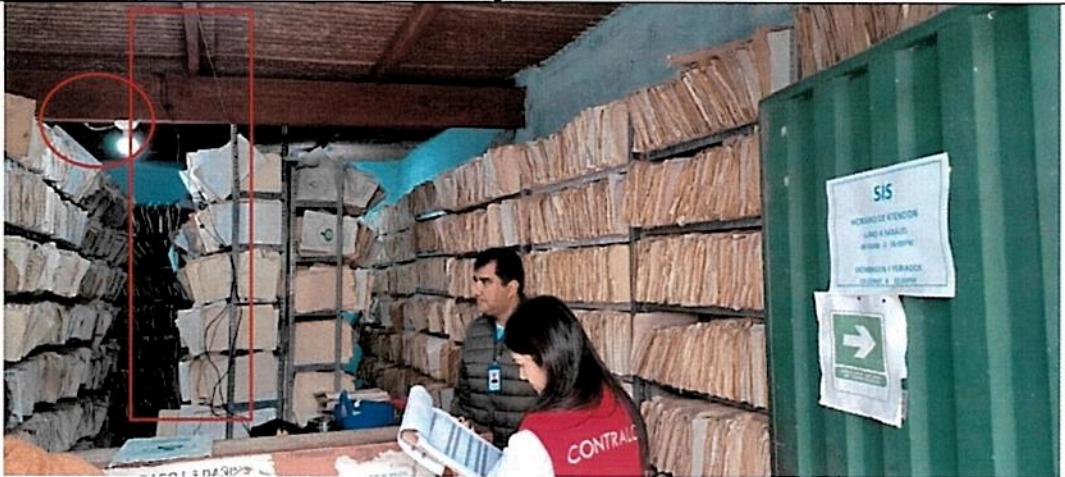
De la visita realizada el 06 de junio de 2024, la Comisión de Control advirtió que, las áreas de Centro de Salud Huaura no cuentan con la correcta instalación de energía eléctrica en los distintos ambientes, tal como lo muestra el siguiente panel fotográfico:

Imagen n.<sup>o</sup> 22: Instalaciones de energía eléctrica en mal estado al interior del Centro de Salud Huaura.

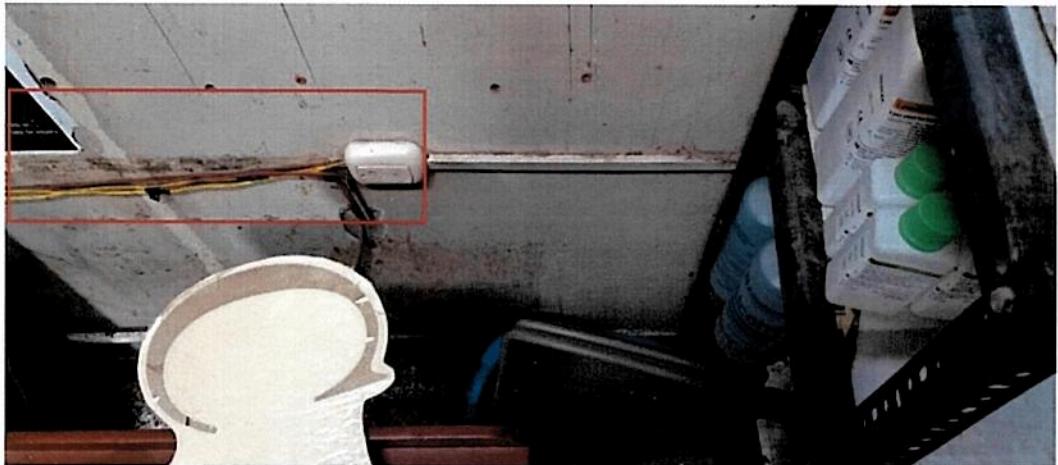
Imagen n.<sup>o</sup> 23: Instalaciones de energía eléctrica en mal estado al interior del Centro de Salud Huaura.

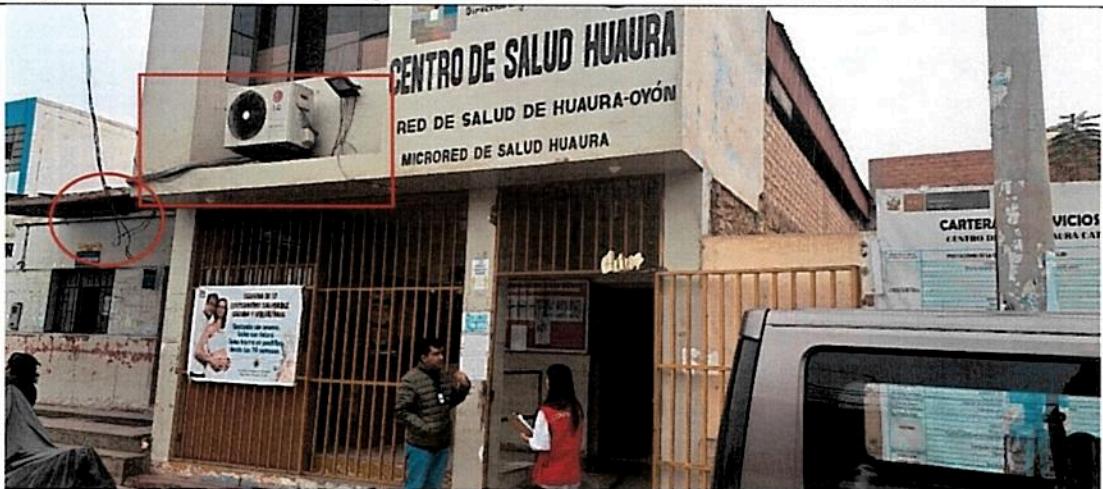
Imagen n.<sup>o</sup> 24: Instalaciones de energía eléctrica en mal estado al interior del Centro de Salud Huaura.
