**INFORME DE VISITA DE CONTROL**  
**N°005-2024-OCI/4164-SVC**

**“VERIFICACIÓN DEL ESTADO SITUACIONAL DE LOS  
RESERVORIOS R III, R III A, R III B Y R III C DE LA EPS  
SEDACHIMBOTE S.A., EN EL CERRO SECTOR TRES  
CABEZAS”**

**PERIODO DE EVALUACIÓN:  
DEL 8 AL 12 DE FEBRERO DE 2024**

**CHIMBOTE, 14 DE FEBRERO DE 2024**

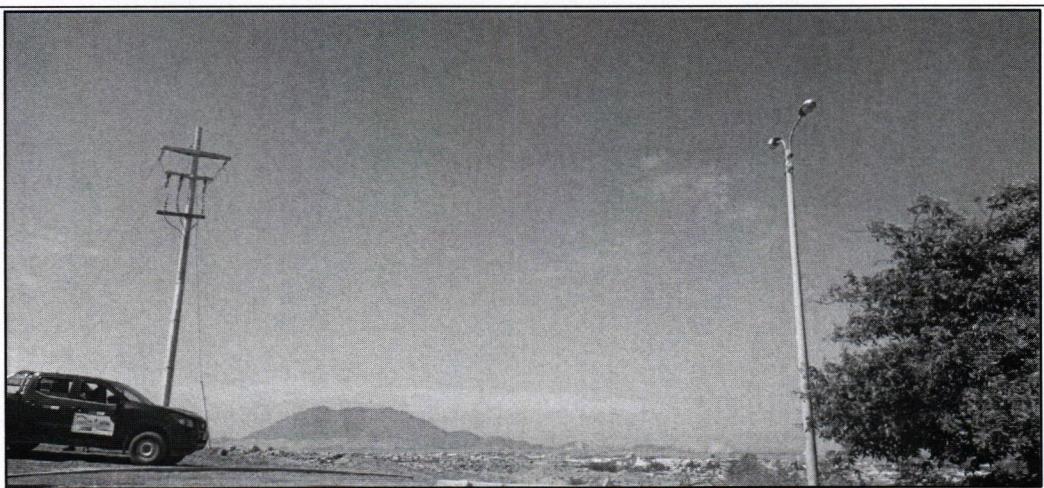
Imagen n.º 1

Entrada a los reservorios R III, R III A, R III B y R III C, ubicada en el Cerro Sector Tres Cabezas

**Nota:** No existe cerco perimétrico en la entrada a los reservorios, ubicada en el Cerro Sector Tres Cabezas

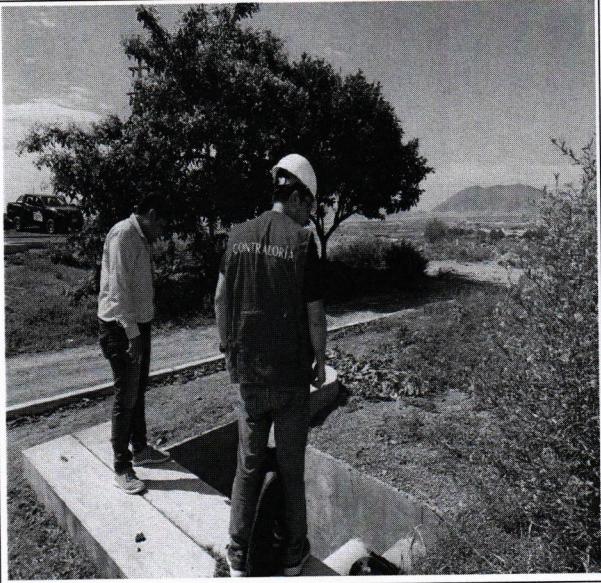
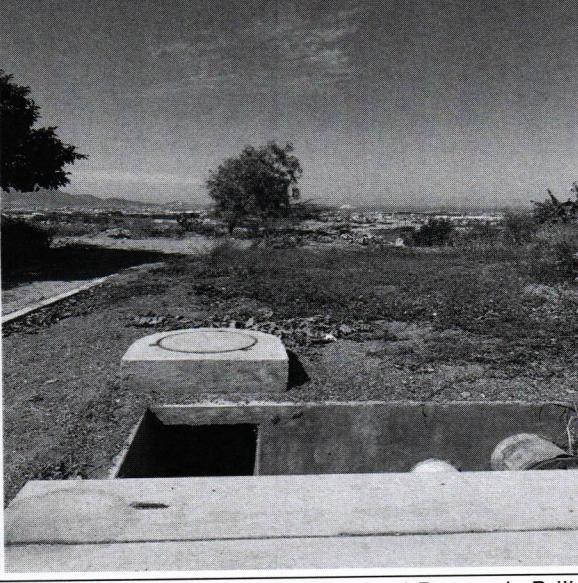
**Imágenes n.º 2 y 3**  
**Entrada a los reservorios R III, R III A, R III B y R III C**

<p><b>Nota:</b> No existe cerco perimétrico en la entrada de los reservorios R III, R III A y R III C, así mismo se aprecia maleza y falta de limpieza, lo cual no garantiza seguridad.</p>	<p><b>Nota:</b> No existe cerco perimétrico en el Reservorio R III, así mismo se observa cámara de tuberías expuesta.</p>

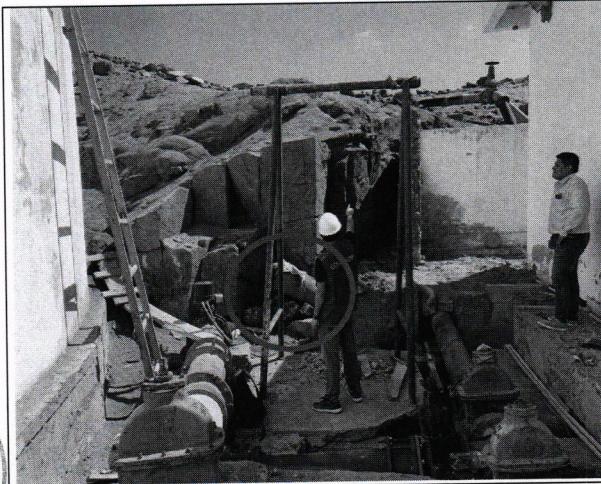
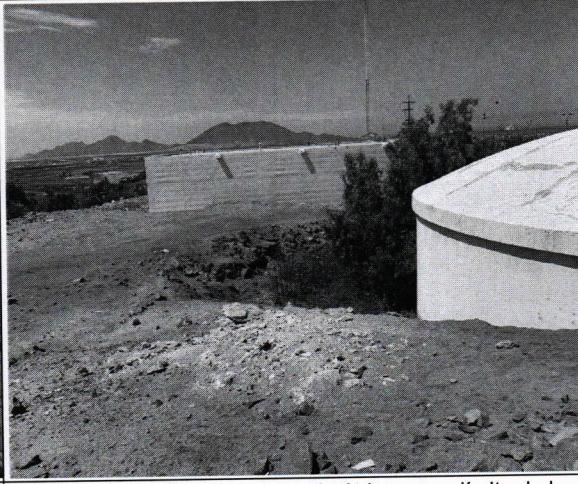
**Imágenes n.º 4 y 5**  
**Reservorios RIII y RIII A**

<p><b>Nota:</b> No existe cerco perimétrico, solo se presencia rocas detrás del reservorio RIII, asimismo se aprecia desechos de tuberías y ausencia de limpieza.</p>	<p><b>Nota:</b> No cuenta con cerco perimétrico como límite de los reservorios, lo cual no garantiza seguridad.</p>

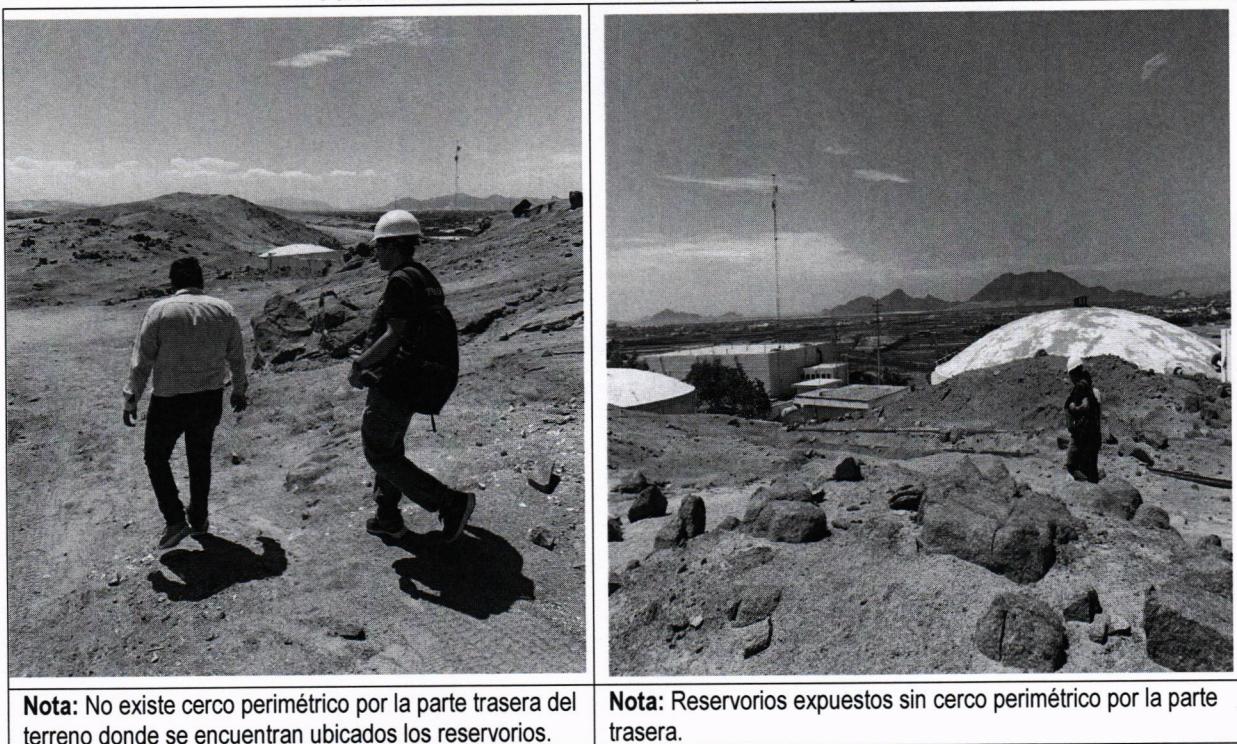
**Imágenes n.ºs 6 y 7**  
**Parte trasera de los reservorios R III, R III A, R III B y R III C**

Como es de verse de las imágenes antes expuestas, se evidencia que los reservorios R III, R III A, R III B y R III C no cuentan con la infraestructura adecuada para su seguridad y protección del patrimonio de la Entidad, que requiere según la norma de edificaciones, situación que pone en riesgo la seguridad e integridad física de los bienes y la calidad de prestación del servicio de agua potable en la localidad de Chimbote.

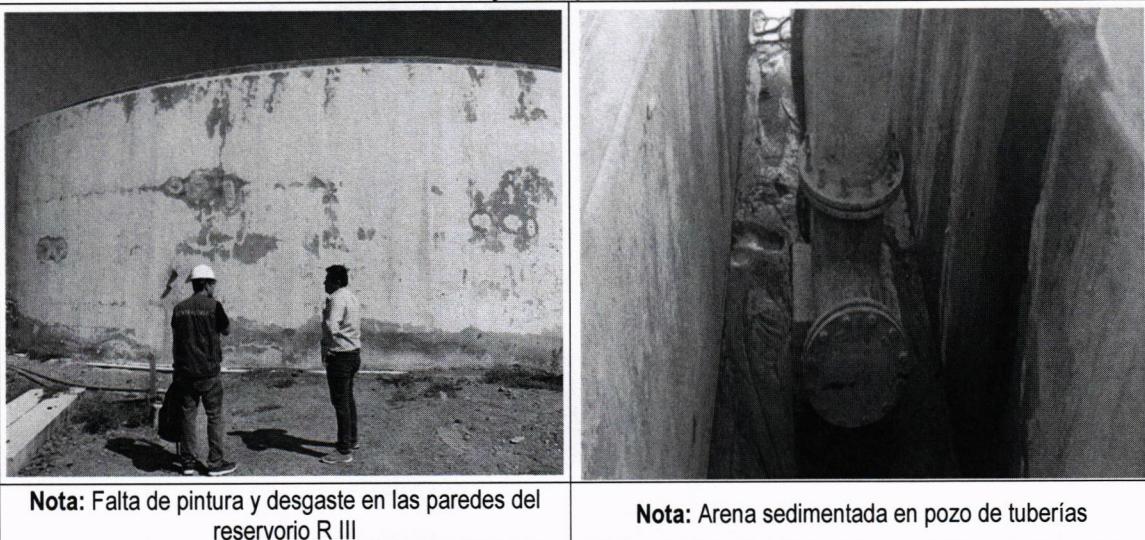
**Imágenes n.ºs 8 y 9  
Reservorio R III y su respectiva sala de válvulas**

Se puede observar en la imagen n.º 8 el desgaste en la pintura en la pared exterior del reservorio R III, asimismo en la imagen n.º 9 se aprecia arena sedimentada en el fondo de la caja de tuberías.

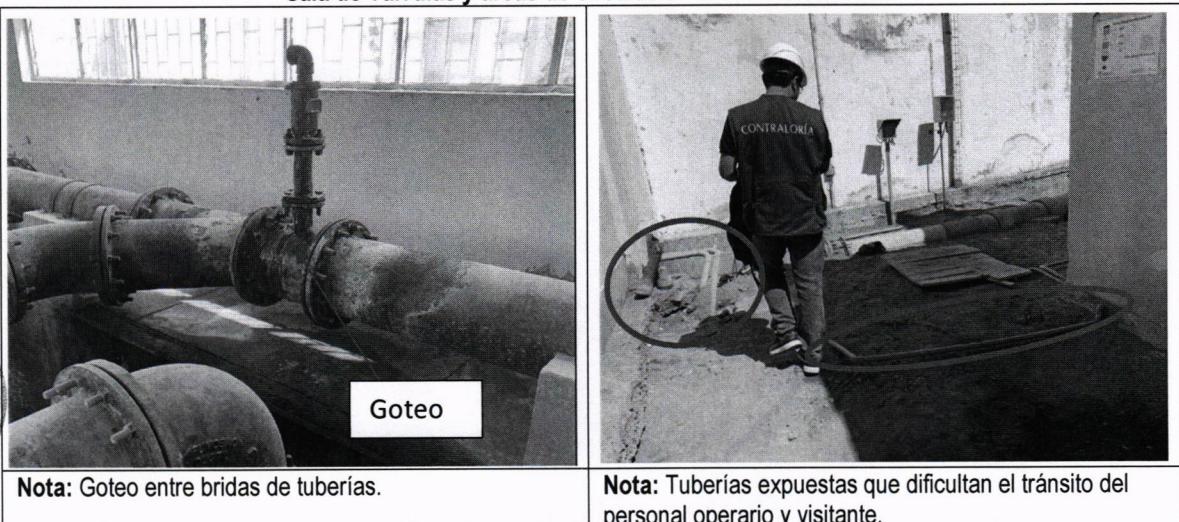
**Imágenes n.ºs 10 y 11  
Sala de Válvulas y áreas de circulación del Reservorio R III**

Como se aprecia en la imagen n.º 10 existe goteo en la unión de las bridgas de la tubería y esto ha generado que se cree moho de color verde; asimismo se observa en la imagen n.º 11 tuberías expuestas en el piso lo cual puede generar accidentes o rotura de las mismas.

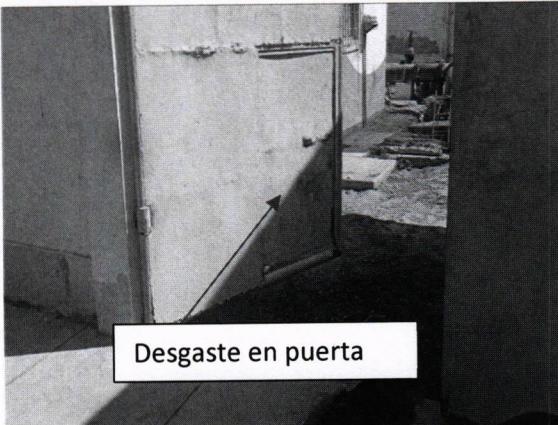
<div data-bbox="375 667 611 698" style="border: 1px solid black; padding: 2px; display: inline-block;"> <b>Desgaste en puerta</b> </div>

<b>Nota:</b> Corrosión y desgaste en puertas metálicas, poniendo en riesgo la seguridad de los bienes patrimoniales de la Entidad.	<b>Nota:</b> Se observa que la caja de inspección no contiene la seguridad respectiva, existiendo el riesgo de accidentes.

En la imagen n.º 12 se puede observar que la puerta presenta grado de corrosión y desgaste poniendo en riesgo los bienes patrimoniales de la entidad; también en la imagen n.º 13 se observa una caja de inspección descubierta lo que genera el riesgo de accidentes del personal y visitantes.

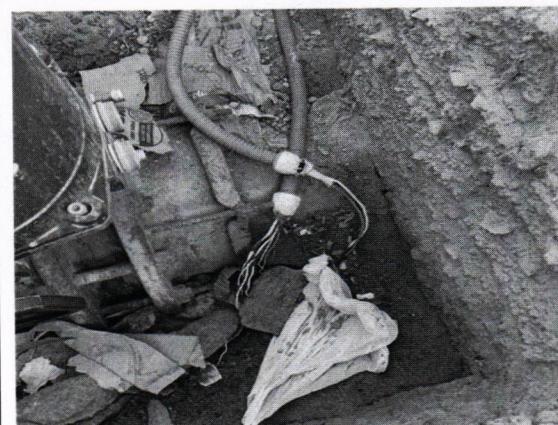
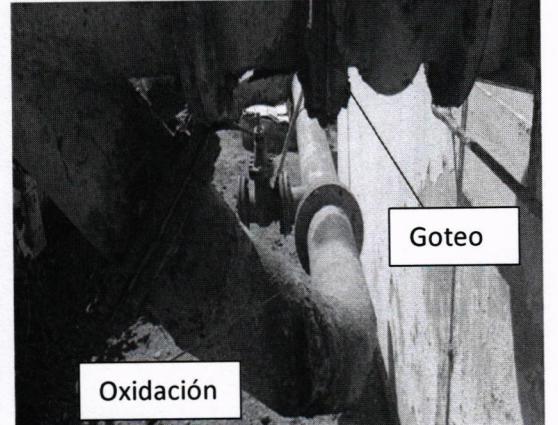
Imágenes n.ºs 14 y 15  
 Áreas de circulación del Reservorio R III

<div data-bbox="1236 1428 1322 1459" style="border: 1px solid black; padding: 2px; display: inline-block;"> <b>Goteo</b> </div> <div data-bbox="927 1585 1057 1616" style="border: 1px solid black; padding: 2px; display: inline-block;"> <b>Oxidación</b> </div>
<b>Nota:</b> Cables expuestos y presencia de suciedad en caja de válvulas.	<b>Nota:</b> Alto grado de corrosión en tubería y presencia de goteo en la unión de las bridas.

En esa misma línea, se denota la falta de mantenimiento preventivo y correctivo, es decir que referentes a la limpieza y cambio de tuberías por oxidación y desgaste en los ambientes del Reservorio RIII.

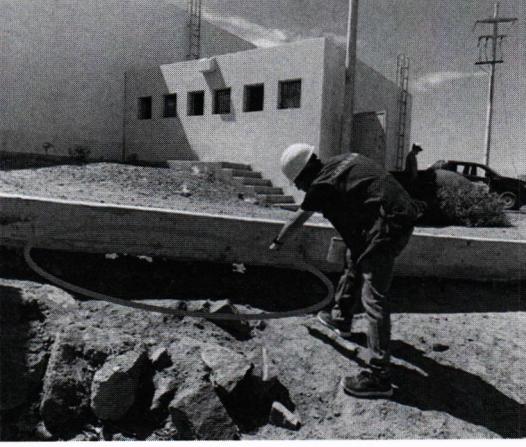
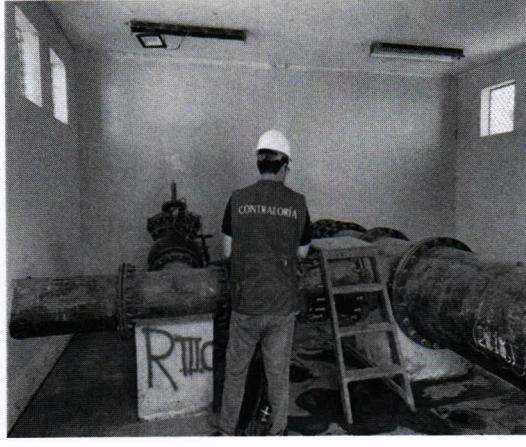
**Imágenes n.ºs 16 y 17**  
**Sala de Válvulas y zonas de acceso del Reservorio R III C**

<b>Nota:</b> Sardinel perimetral expuesto sin base para apoyo, en riesgo de colapso	<b>Nota:</b> Presencia de oxidación de tuberías.

En la imagen n.º 18 se observa el sardinel perimetral sin apoyo en el terreno, lo cual genera un pronto colapso de la estructura; asimismo en la imagen n.º 17 se puede observar la presencia de oxidación en las tuberías de la sala de válvulas.

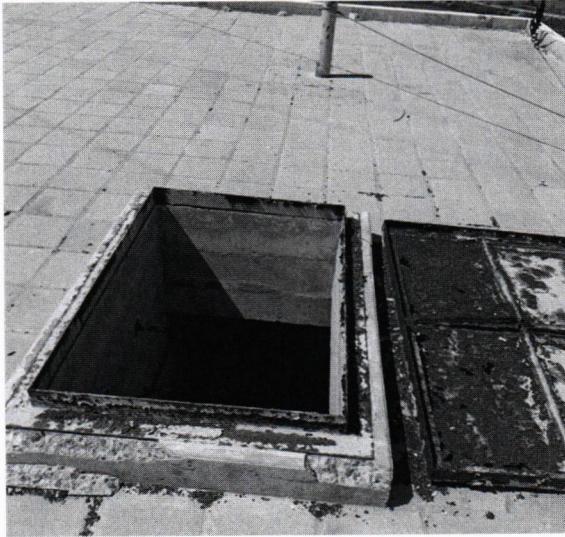
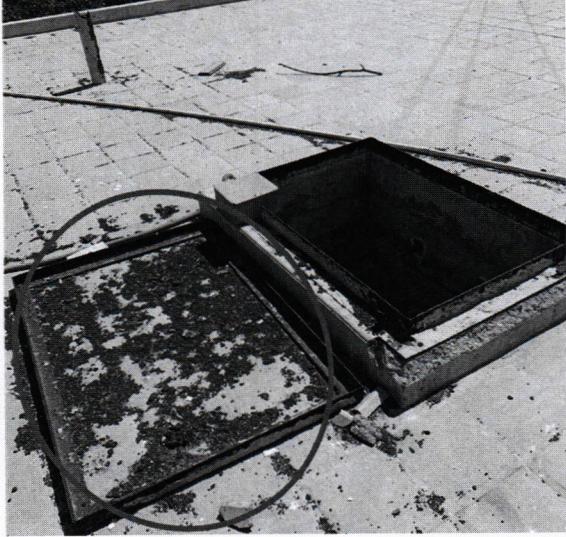
**Imágenes n.ºs 18 y 19**  
**Techo del Reservorio R III C**

<b>Nota:</b> Caja de inspección sin tapa ubicada en su lugar y con presencia de un grado alto de oxidación.	<b>Nota:</b> Caja de inspección sin tapa ubicada en su lugar, dicha tapa ya no se encuentra en condiciones para cumplir su función.

En las imágenes n.º 18 y 19, se observa la falta de mantenimiento correctivo principalmente en el techo del reservorio cuyas tapas para la inspección, presentan alto grado de oxidación y se encuentran obsoletas para su utilización, cuyas partículas de óxido podrían caer al agua, lo que pondría en riesgo la salud de las personas al consumirla.

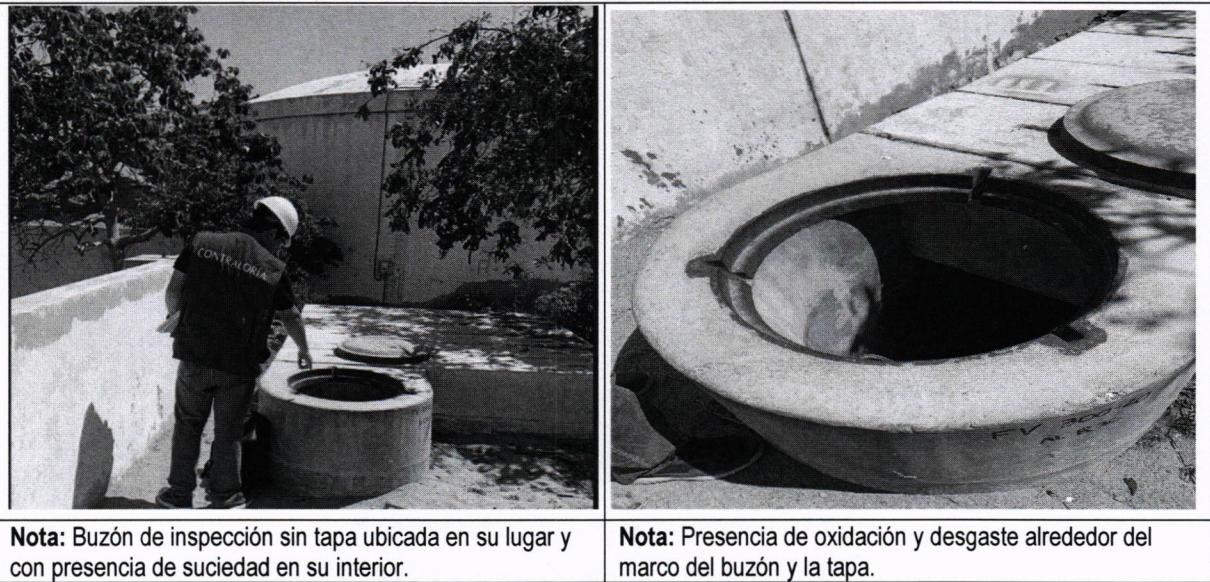
**Imágenes n.ºs 20 y 21**  
Acceso al Reservorio R III A

En la imagen n.º 20 y 21 se observa que el acceso para inspección se encuentra con la tapa fuera de su lugar y oxidación en el marco; además de encontrarse con suciedad en su interior, estos hechos generan el riesgo de accidentes para el personal que se encuentra realizando la operación y mantenimiento y para el personal visitante.

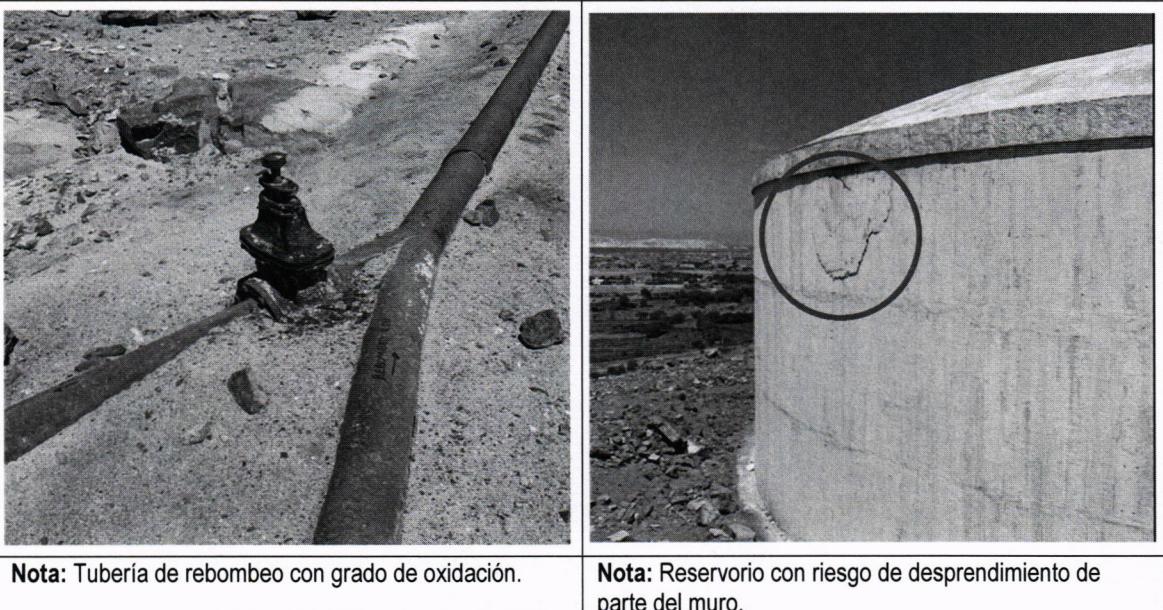
**Imágenes n.ºs 22 y 23**  
Tubería de entrada y muro de Reservorio R III B

Aunado a ello, de las imágenes anteriores se constata que existe desgaste considerable en las tuberías, así como también riesgo de desprendimiento en los muros del reservorio poniendo en riesgo la vida de operadores y visitantes.

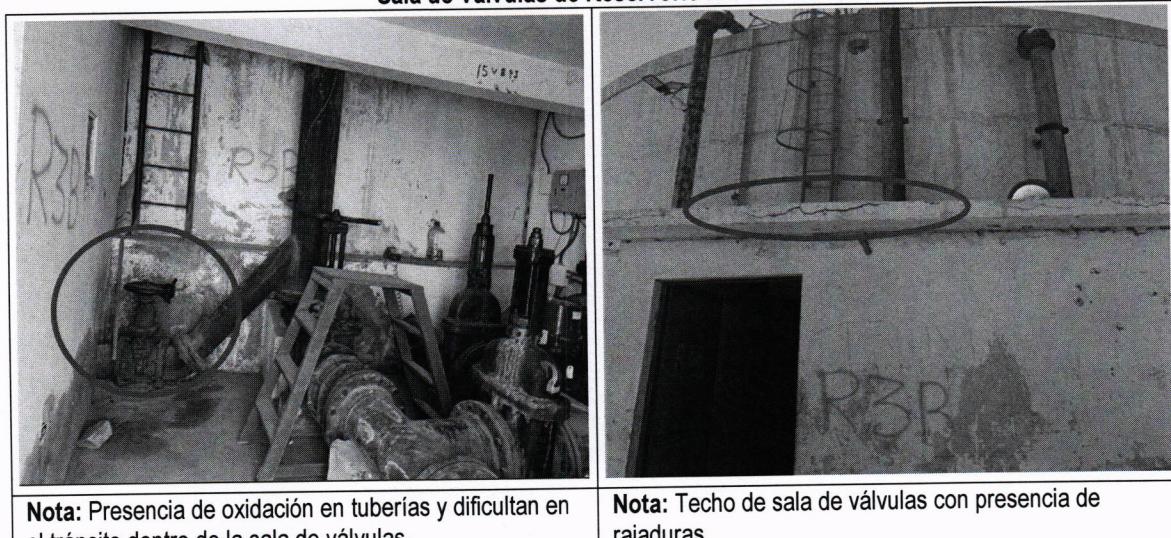
**Imágenes n.ºs 24 y 25**  
**Sala de Válvulas de Reservorio R III B**

**Nota:** Presencia de oxidación en tuberías y dificultan en el tránsito dentro de la sala de válvulas.

**Nota:** Techo de sala de válvulas con presencia de rajaduras.

Se visualiza la oxidación en las tuberías de la sala de válvulas y rajaduras en el techo, lo que podría generar riesgo a los operadores y visitantes a las instalaciones del reservorio.

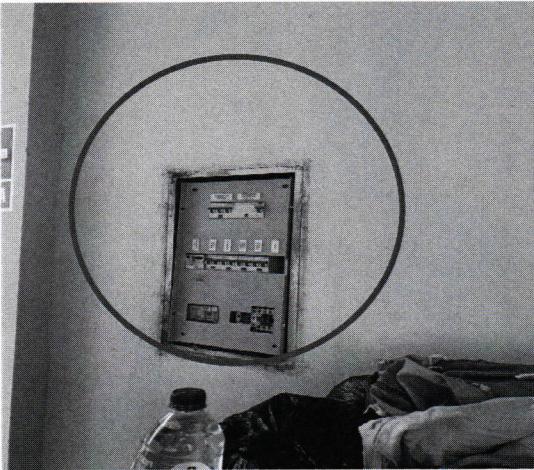
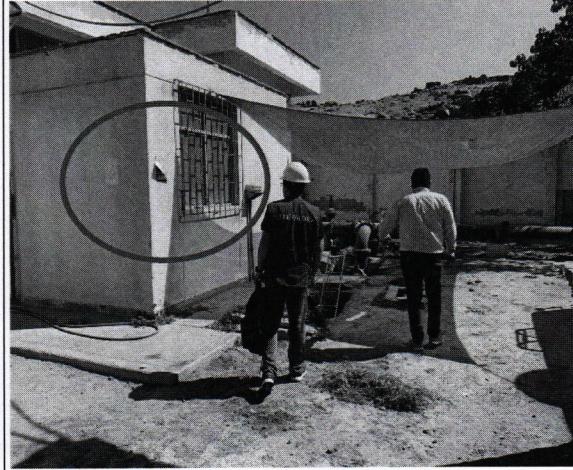
**Imágenes n.º 26 y 27**  
**Deficiente señalización en el Reservorio R III**

<p><b>Nota:</b> Tablero de distribución sin señalización de advertencia, prohibición, información, obligación y protección, asimismo se encuentra y sin tapa.</p>	<p><b>Nota:</b> Señalizaciones deficientes y en deterioro.</p>

Como se puede observar en las imágenes n.º 26 y 27, el tablero de distribución eléctrico se encuentra sin señalización y con la ausencia de su tapa respectiva, los que podría ocasionar un riesgo a los trabajadores que operan en los reservorios. Asimismo, se observa en el exterior de la caseta del reservorio R III, señalizaciones deterioradas.

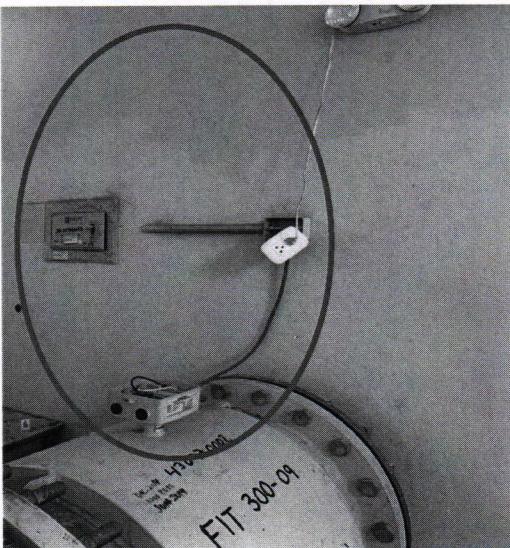
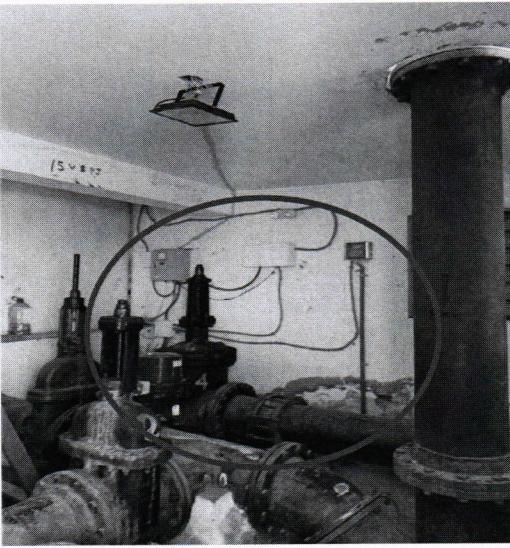
**Imágenes n.º 28 y 29**  
**Tablero eléctrico y cableado en la sala de válvulas del Reservorio R III C y R III B**

<p><b>Nota:</b> Cableado eléctrico expuesto y sin señalización de advertencia y prohibición.</p>	<p><b>Nota:</b> Tableros eléctricos sin señalización y con cables expuestos.</p>

Como se aprecia en las imágenes n.º 12 y 13, los cables se encuentran expuestos, asimismo los tableros eléctricos no tienen señalización y tampoco cuenta con extintor en el reservorio R III B.

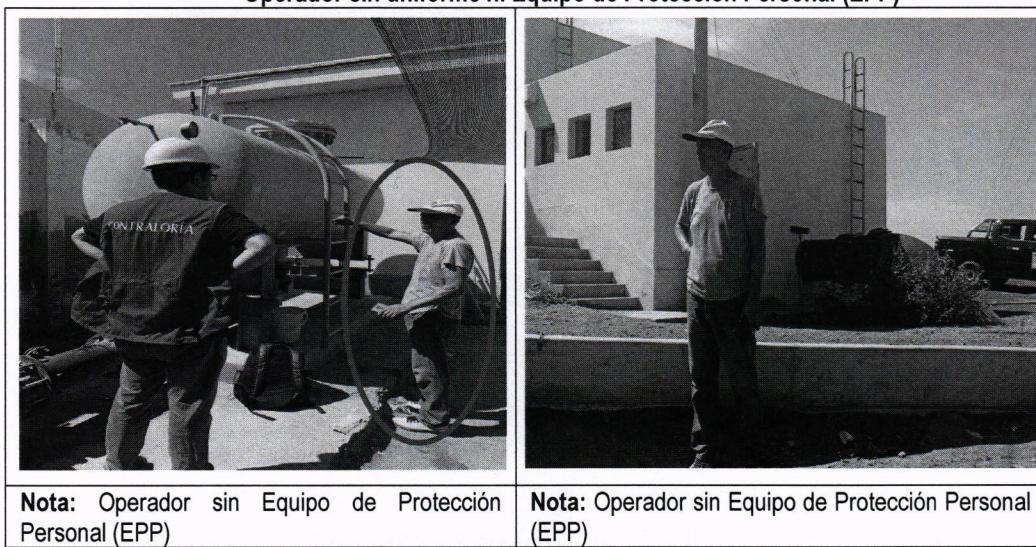
**Imágenes n.º 32 y 33**  
**Operador sin uniforme ni Equipo de Protección Personal (EPP)**

Como se aprecia en las imágenes n.º 32 y 33, el operador llamado Rolando Jara Almanacín, encargado de los reservorios R III, R III A, R III B y R III C del turno de 7:00 A.M. a 1:00 P.M.; se encuentra sin el uniforme de la Entidad y con ausencia del Equipo de Protección Personal adecuado para su seguridad, lo que ocasiona un riesgo para el trabajador; situación que afectaría la salud e integridad física del personal.

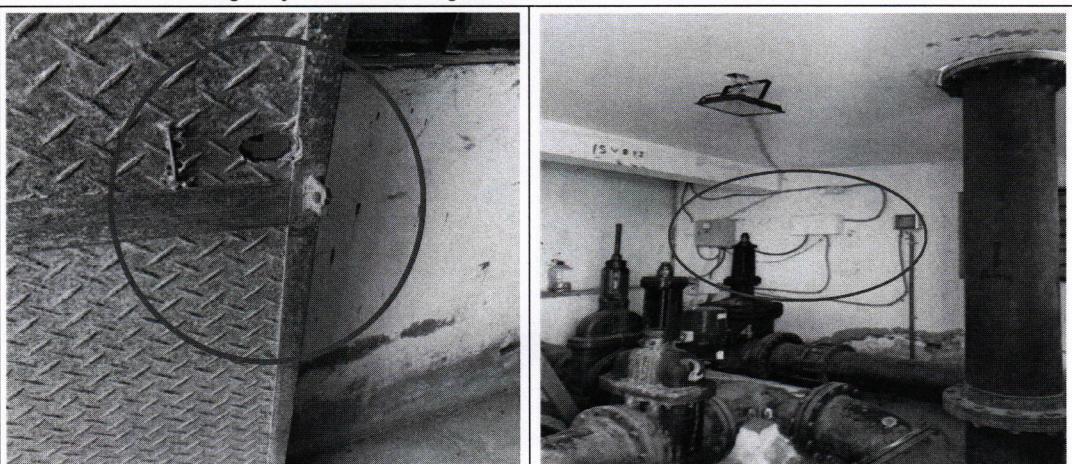
**Imágenes n.ºs 34 y 35**
**Puerta insegura y luces de emergencia dañadas en sala de válvulas del Reservorio R III B**

**Nota:** La puerta del reservorio solo cuenta con un candado para cerrarla.
