**INFORME DE VISITA DE CONTROL  
N°008-2024-OCI/4164-SVC**

**“ESTADO SITUACIONAL DE LAS TRES (3) LAGUNAS DE  
PRESEDIMENTACIÓN DE LA PLANTA DE TRATAMIENTO  
DE AGUA POTABLE (PTAP) SAN ANTONIO DE LA EPS  
SEDACHIMBOTE S.A.”**

**PERIODO DE EVALUACIÓN:  
DEL 23 AL 29 DE FEBRERO DE 2024**

**CHIMBOTE, 5 DE MARZO DE 2024**

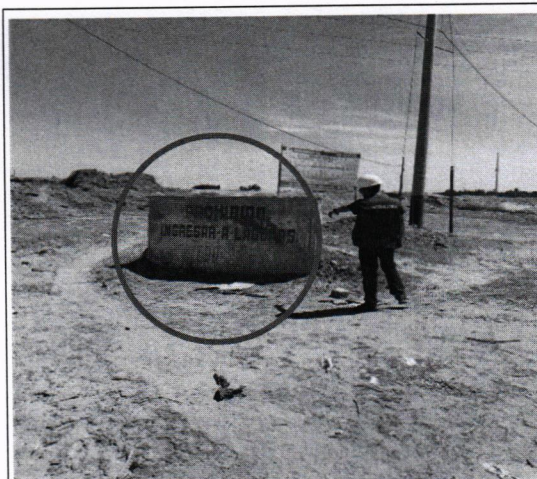
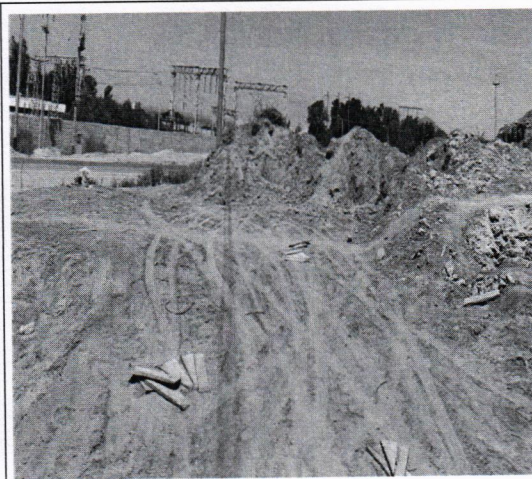
**Imágenes n.ºs 2 y 3**

**Ingreso a las tres (3) lagunas de presedimentación de agua cruda, ubicada en Tangay Bajo**

**Nota:** Solo existe un muro con un pintado de “Prohibido el Ingreso a las Lagunas” en la entrada a las tres (3) lagunas de presedimentación.

**Nota:** Entrada a las tres (3) lagunas de presedimentación.

Como es de verse en las imágenes n.ºs 2 y 3, se evidencia que en el ingreso a las lagunas no existe cerco perimetrico de límite; solo existe un muro con un pintado de prohibición de ingreso, el cual señala el límite de acceso a las tres (3) lagunas de presedimentación; sin embargo, esto no asegura que terceros no puedan acceder a la propiedad, ya que estas lagunas antes mencionadas, también pertenecen a la Planta tratamiento de agua potable (PTAP) y no cuentan con la seguridad adecuada; las 3 lagunas se detalla en las siguientes imágenes:

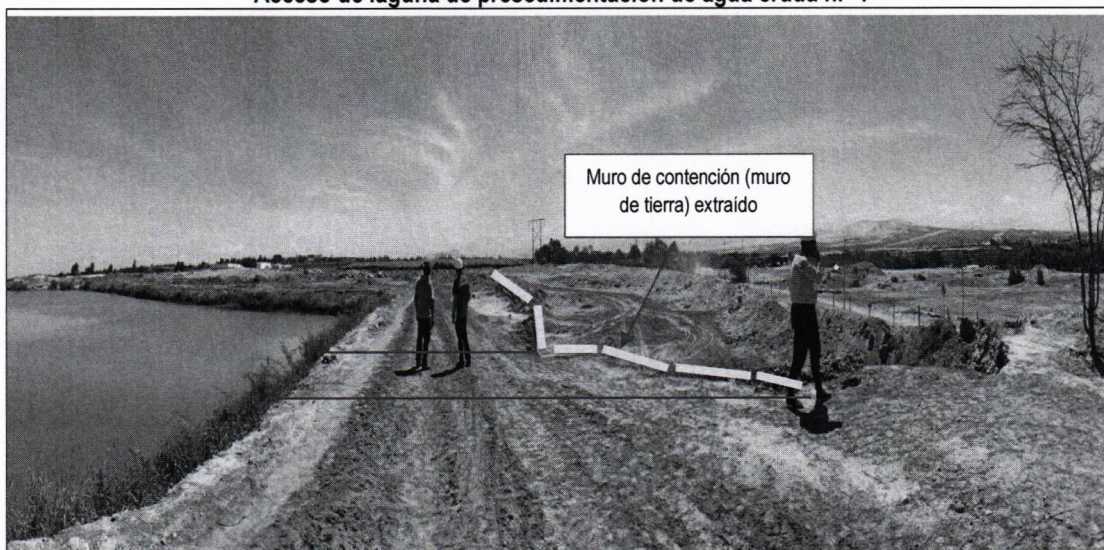
Imagen n.º 4

Acceso de laguna de presedimentación de agua cruda n.º 1

**Nota:** Ancho de acceso de laguna de presedimentación n.º 1 reducido por material extraído.

Como se observa en la imagen n.º 4, no existe cerco perimétrico en la parte lateral de la laguna de presedimentación de agua cruda n.º 1, el cual pone en riesgo a la propiedad de la Entidad; asimismo se presencia una reducción en el ancho del camino de acceso debido a la extracción del material del muro de contención de tierra por parte de terceros, generando el riesgo a que la laguna se desborde.

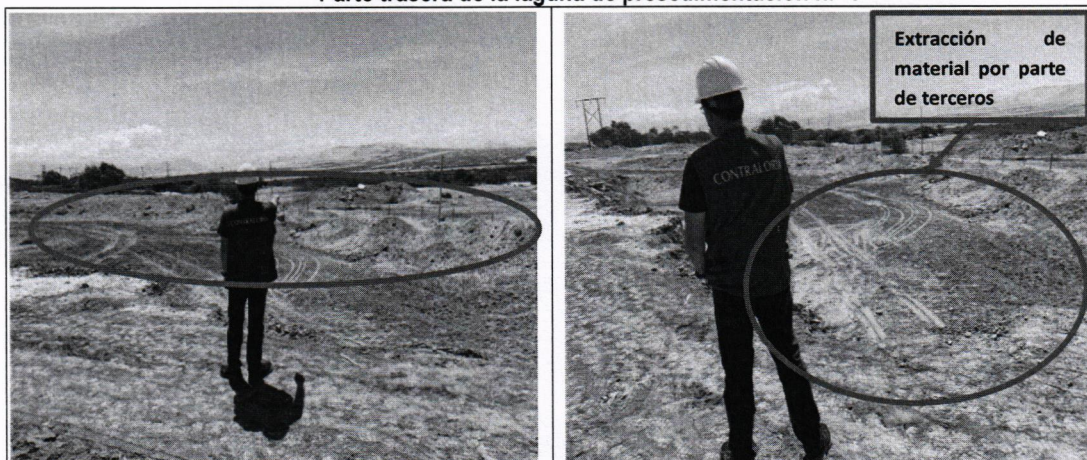
Imágenes n.ºs 5 y 6

Parte trasera de la laguna de presedimentación n.º 1

**Nota:** Limite del terreno separado con palos de madera.

**Nota:** Se observa el material extraído del muro de contención de tierra.

Como se observa en la imagen n.º 5, en la parte lateral de la laguna n.º 1 no existe cerco perimétrico, solo se delimita con palos de madera que separa el terreno, el

cual pone en riesgo a laguna de presedimentación n.º 1 de la Planta de Tratamiento de Agua Potable (PTAP), ya que permite el libre acceso a terceros a la propiedad. Por otro lado, en la imagen n.º 6 se presencia la extracción del material en el muro de contención de tierra de la laguna de presedimentación n.º 1.

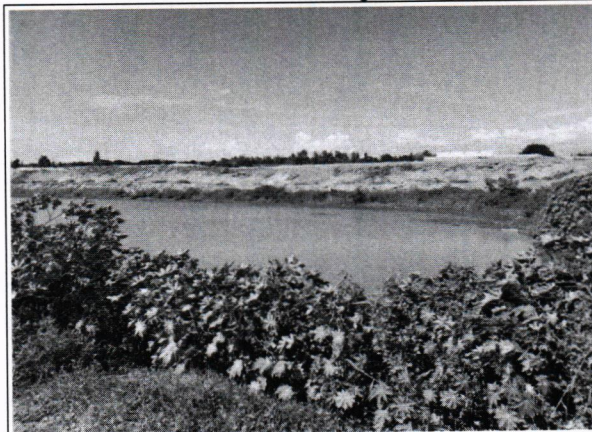
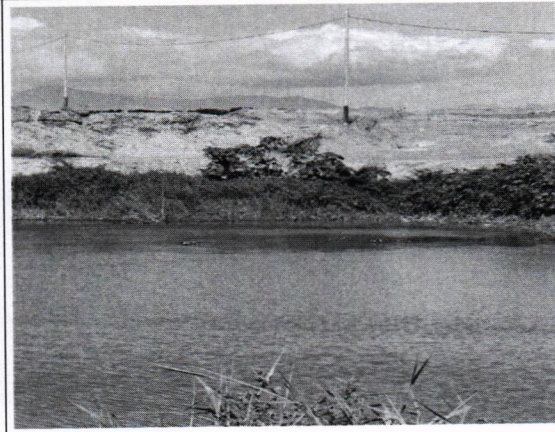
**Imágenes n.ºs 7 y 8**  
**Laguna de presedimentación de agua cruda n.º 2**

**Nota:** Vegetación en la laguna de presedimentación n.º 2.

**Nota:** Presencia de vegetación alrededor de la laguna de presedimentación n.º 2

De las imágenes n.ºs 7 y 8 antes expuestas, existe vegetación creciente en los bordes de la laguna dificultando la visibilidad de la misma y se evidencia que no existe cerco perimétrico en la parte trasera de la laguna n.º 2, situación que pone en riesgo la propiedad de la Entidad permitiendo el acceso a personas y animales.

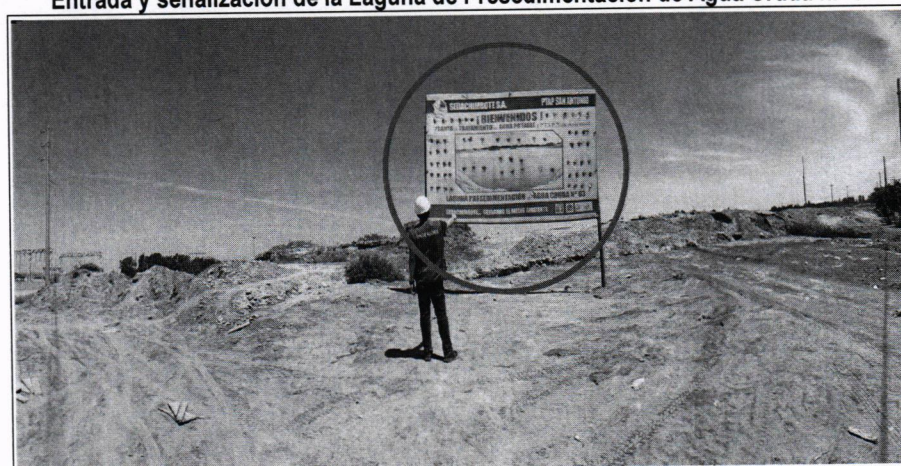
**Imagen n.º 9**  
**Entrada y señalización de la Laguna de Presedimentación de Agua Cruda n.º 3**

**Nota:** Cartel denominado: Laguna de presedimentación de agua cruda n.º 3.

Como es de verse en la imagen n.º 9, en la entrada a la laguna n.º 3 de presedimentación no existe cerco perimétrico, sólo se presencia un cartel denominado: "Laguna de Presedimentación de Agua Cruda n.º 3".

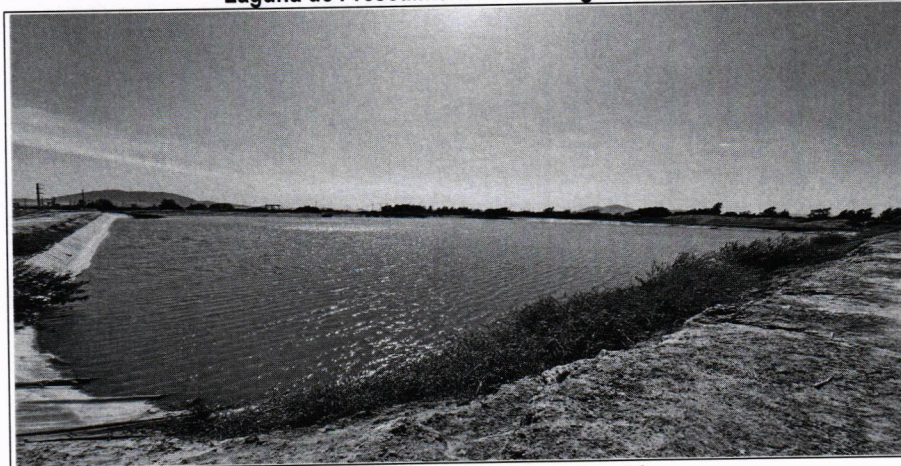
**Imagen n.º 10**  
**Laguna de Presedimentación de Agua Cruda n.º 3**

**Nota:** Vista de Laguna de presedimentación de agua cruda n.º 3.

Asimismo, en la imagen n.º 10, se observa la laguna de presedimentación n.º 3 la cual tiene geomembrana y alrededor existe vegetación creciente; además se aprecia que no existe cerco perimétrico para la protección de la misma.

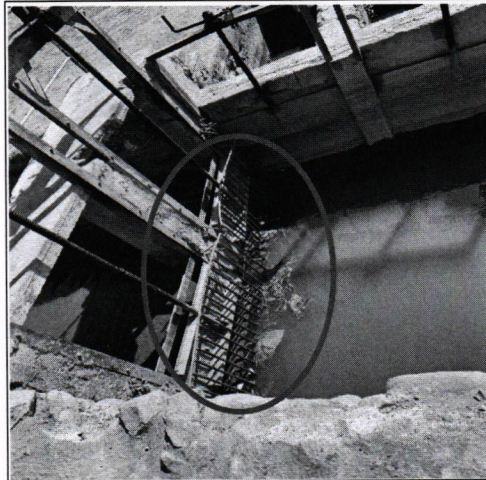
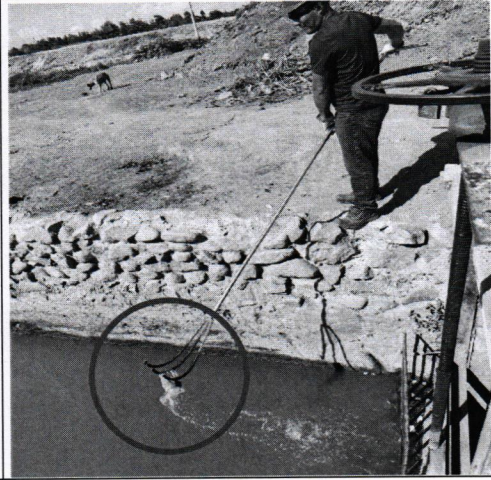
**Imágenes n.ºs 11 y 12**

**Acumulación de basura en las rejillas de la Laguna de Presedimentación de Agua Cruda n.º 1**

**Nota:** Acumulación de residuos sólidos y maleza en las rejillas de la Laguna n.º 1.

**Nota:** Operario demostrando el proceso de limpieza de las rejillas.

Como se observa en la imagen n.º 11, se encontró acumulación de residuos sólidos en las rejillas de la laguna de presedimentación n.º 1, asimismo en la imagen n.º 12, el operario designado al acompañamiento, demuestra el proceso de limpieza en las rejillas.

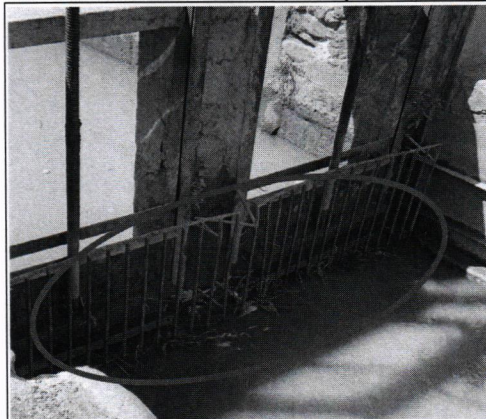
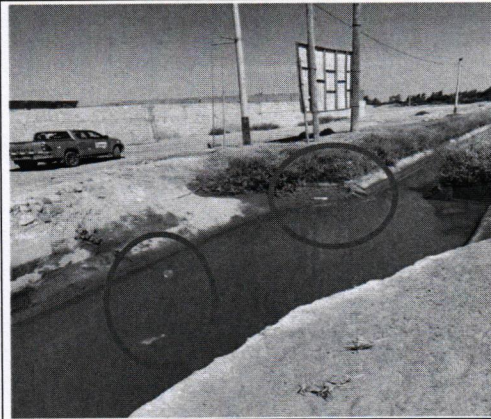
**Imágenes n.ºs 13 y 14**

**Acumulación de basura en las rejillas de la Laguna de Presedimentación de Agua Cruda n.º 1**

**Nota:** Acumulación de residuos sólidos y maleza en las rejillas de la Laguna n.º 1.

**Nota:** Botellas plásticas en el canal Carlos Leigh.

Se observa en las imágenes n.ºs 13 y 14 los residuos y desperdicios flotando en el agua del canal, evidenciando de que no se está cumpliendo con el programa ni con el horario de limpieza diaria de las lagunas de presedimentación, detallado en el Plan de Trabajo Producción - Planta de Tratamiento San Antonio - Sedachimbote S.A. 2024; situación que genera una mala calidad en el agua almacenada en las lagunas de presedimentación.

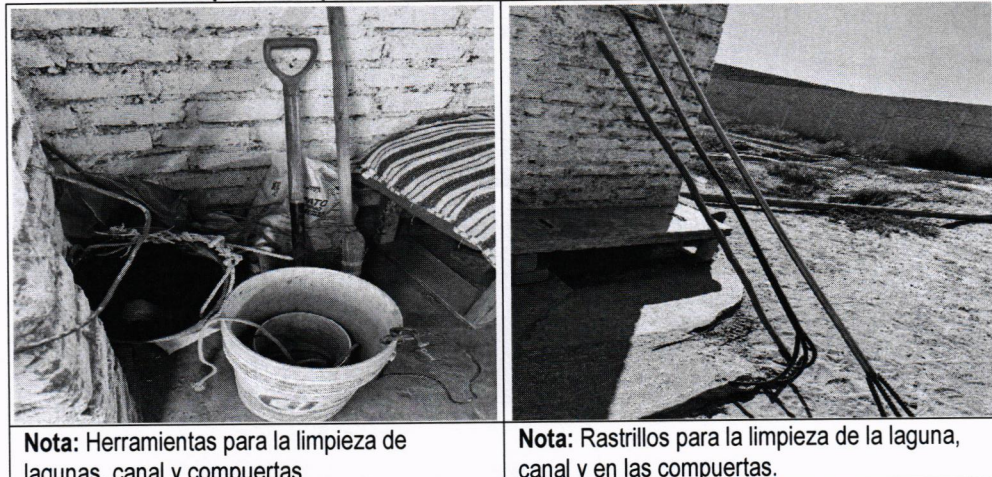
**Imágenes n.ºs 15 y 16**  
**Herramientas para la limpieza de las Lagunas de Presedimentación de Agua Cruda**

**Nota:** Herramientas para la limpieza de lagunas, canal y compuertas

**Nota:** Rastrillos para la limpieza de la laguna, canal y en las compuertas.

Como es de verse en las imágenes n.ºs 15 y 16 y como se suscribe en el Acta n.º 017-2024-CG/OCI-4164 "Inspección Física a las Tres (3) Lagunas de Presedimentación, de la EPS Sedachimbote S.A.", del 22 de febrero de 2024; se encontró una caseta en donde almacenan los materiales de limpieza, además de acuerdo a lo mencionado por los trabajadores, las herramientas no son suficientes para el objetivo de limpiezas de las lagunas, por lo que les dificulta realizar un eficiente trabajo.

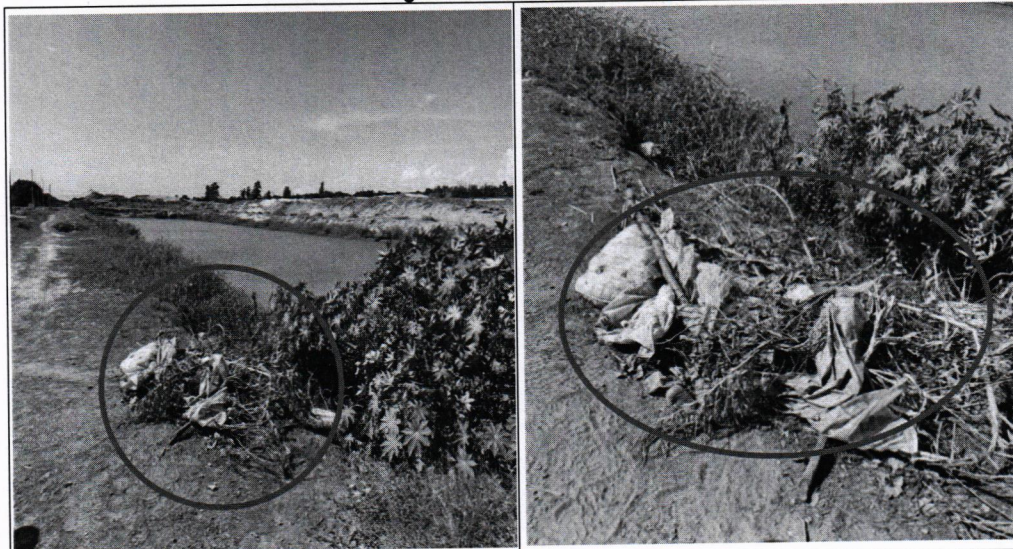
**Imágenes n.ºs 17 y 18**  
**Orilla de la Laguna de Presedimentación n.º 2**

**Nota:** Residuos sólidos en la orilla de la laguna de presedimentación n.º 2

**Nota:** Presencia de residuos sólidos vegetación y maleza quemada.

Se puede observar en la imagen n.ºs 17 y 18, se evidencia la falta de limpieza y presencia de residuos sólidos, vegetación y maleza quemada acumulados a la orilla de la Laguna de Presedimentación de Agua Cruda n.º 2.

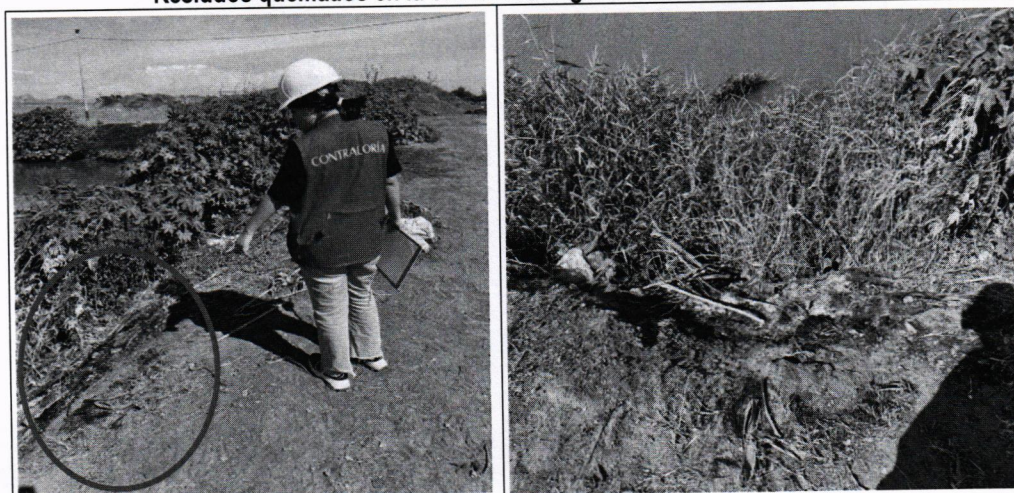
**Imágenes n.ºs 19 y 20**  
**Residuos quemados en la orilla de la Laguna de Presedimentación n.º 2**

**Nota:** Orilla con presencia de residuos sólidos y maleza quemada.

**Nota:** Vista cercana de la orilla donde se presencia residuos sólidos y maleza quemada.

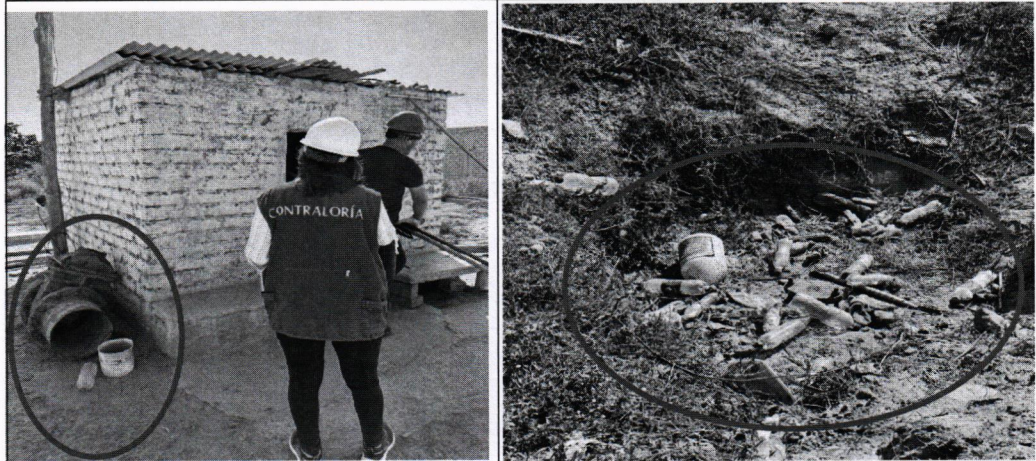
**Imágenes n.ºs 21 y 22**

**Acumulación de residuos sólidos alrededor de la caseta de herramientas**

**Nota:** Presencia de una tubería oxidada a lado de la caseta de herramientas.

**Nota:** acumulación de residuos sólidos al costado de la caseta de herramientas.

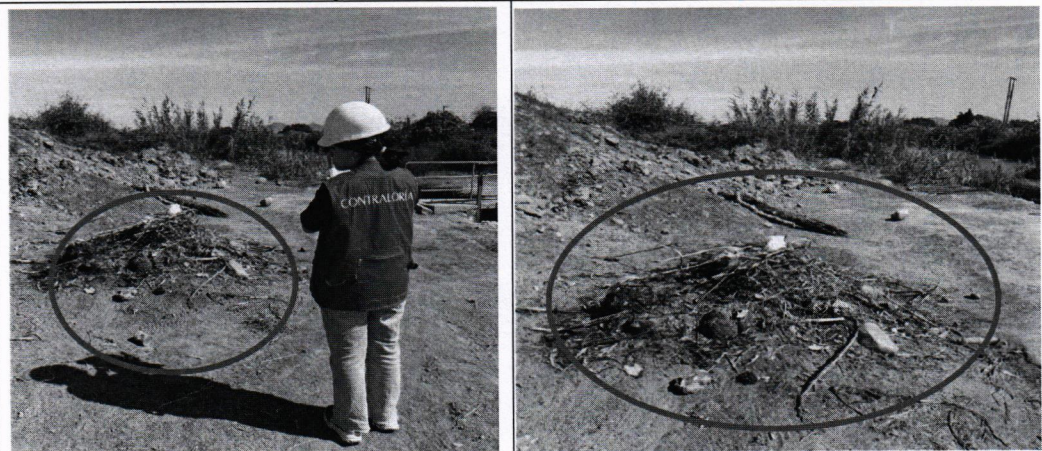
**Imágenes n.ºs 23 y 24**

**Acumulación de residuos sólidos y maleza quemada entre las Lagunas de Presedimentación n.º 1 y 2**

**Nota:** Acumulación de residuos sólidos y maleza entre las Lagunas de Presedimentación n.º 1 y 2

**Nota:** Vista cercana de acumulación de residuos sólidos y maleza quemados

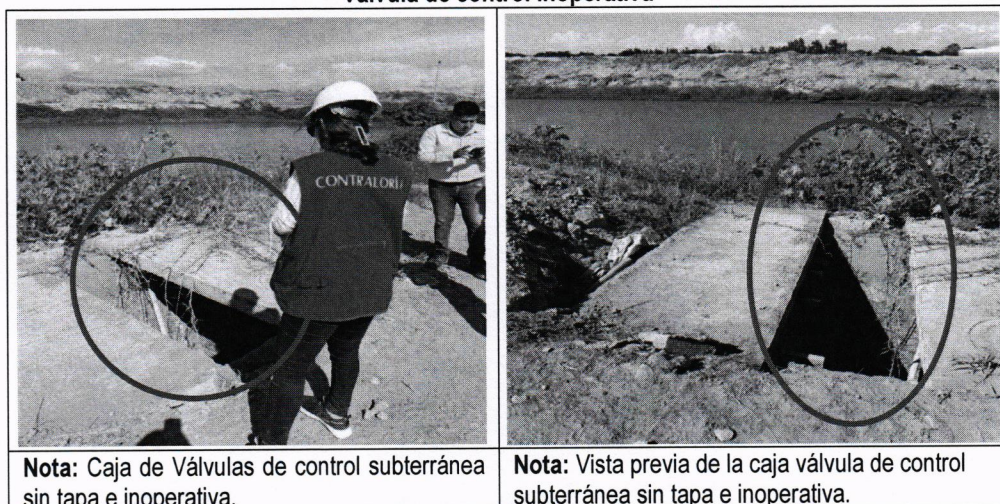
**Imágenes n.ºs 25 y 26**  
**Válvula de control inoperativa**

Como se puede observar en las imágenes n.º 25 y 26, la caja válvula de control subterránea se encuentra sin tapa e inoperativa; asimismo no cuenta con señalización adecuada para identificar los riesgos potenciales, situación que podría ocasionar un riesgo a los trabajadores que operan en las lagunas y a los visitantes.

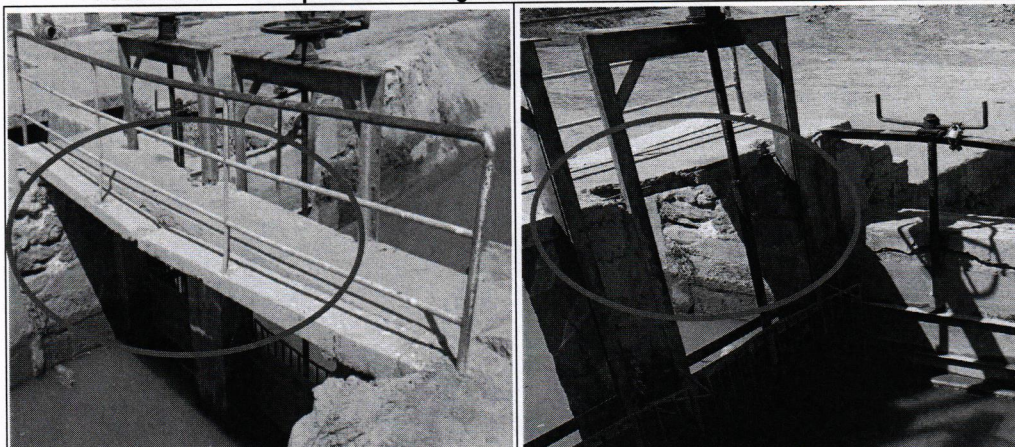
**Imágenes n.ºs 27 y 28**  
**Pasarela sobre compuerta de la Laguna de Presedimentación de agua cruda n.º 1**

**Nota:** Pasarela sobre compuertas, esta conecta hacia la Laguna de Presedimentación n.º 1

**Nota:** Vista previa de pasarela de concreto deteriorada.

Como se observa en las imágenes n.º 27 y 28, existe deterioro en la pasarela de concreto, observándose un desprendimiento del concreto, además de que la base de la baranda se encuentra en peligro de colapso; situación que podría ocasionar accidentes a los trabajadores.
