**INFORME DE HITO DE CONTROL
N° 018-2024-OCI/4164-SCC**

**OBRA: “MEJORAMIENTO Y AMPLIACIÓN DEL SERVICIO DE
AGUA POTABLE URBANO EN LA INSTALACIÓN DE LA
LÍNEA DE IMPULSIÓN DEL POZO TUBULAR N° 4, AL
RESERVORIO R-IV, EN EL SECTOR MONTE CHIMBOTE DEL
DISTRITO DE CHIMBOTE DE LA PROVINCIA DE SANTA DEL
DEPARTAMENTO DE ÁNCASH”,
CON CUI N° 2515380**

**HITO DE CONTROL N° 03 – EJECUCIÓN CONTRACTUAL Y
VALORIZACIÓN N° 2**

**PERÍODO DE EVALUACIÓN DEL HITO DE CONTROL:
DEL 16 AL 22 DE MAYO DE 2024**

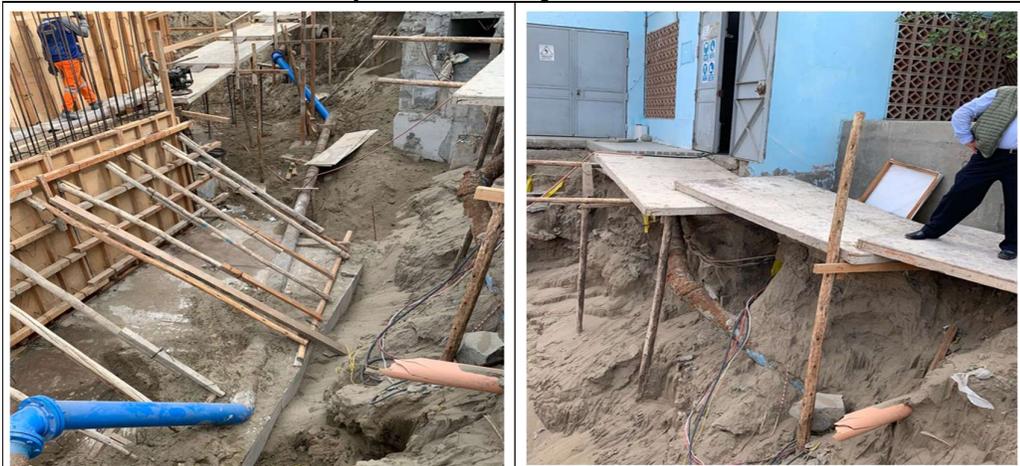
Imágenes n. ° s 3 y 4
Trabajos en altura sin seguridad adecuada

Nota: Se puede observar que se ha instalado una plataforma para realizar el vaciado de concreto en el muro de contención, la cual no cuenta con una estructura adecuada, ni tampoco con una base apropiada.

Nota: Se puede observar que los tabloncillos de madera superpuestos de la plataforma hacia la sala de máquinas se encuentran sin la seguridad adecuada, al no contar con baranda y estar sobre un terreno inestable.

Se puede observar en las imágenes n.ºs 3, 4, 5 y 6, que no se cuenta con seguridad para el pase peatonal hacia la sala de máquinas, ya que no cuenta con soportes estables, ni barandas; además de que el terreno no cuenta con entibamientos, apuntalamientos o tablaestacados² adecuados que lo estabilicen, para evitar accidentes en la zona de trabajo como caídas de los trabajadores y del personal visitante, existiendo además el riesgo de colapso de las estructuras colindantes.

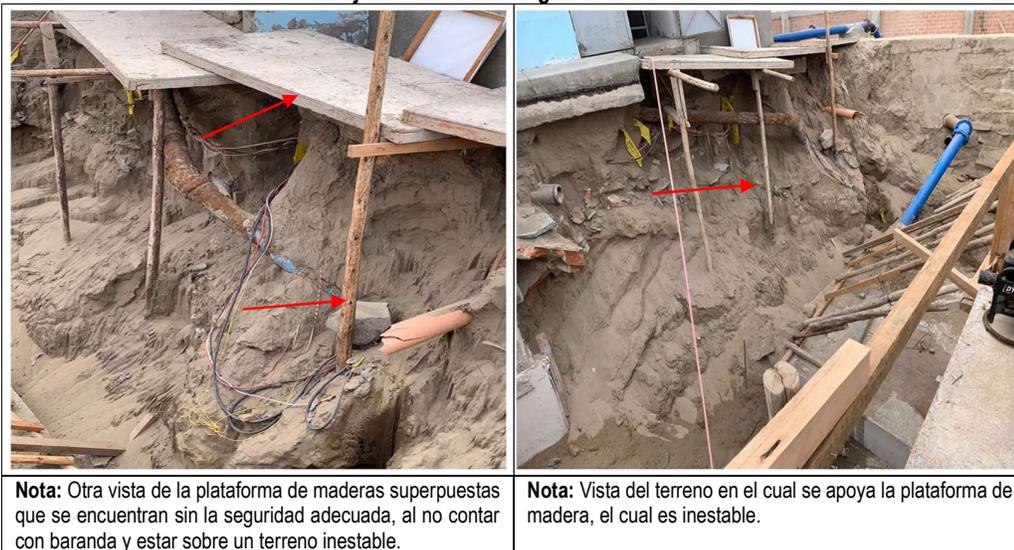
Imágenes n.ºs 5 y 6
Trabajos en altura sin seguridad adecuada

Nota: Otra vista de la plataforma de maderas superpuestas que se encuentran sin la seguridad adecuada, al no contar con baranda y estar sobre un terreno inestable.

Nota: Vista del terreno en el cual se apoya la plataforma de madera, el cual es inestable.

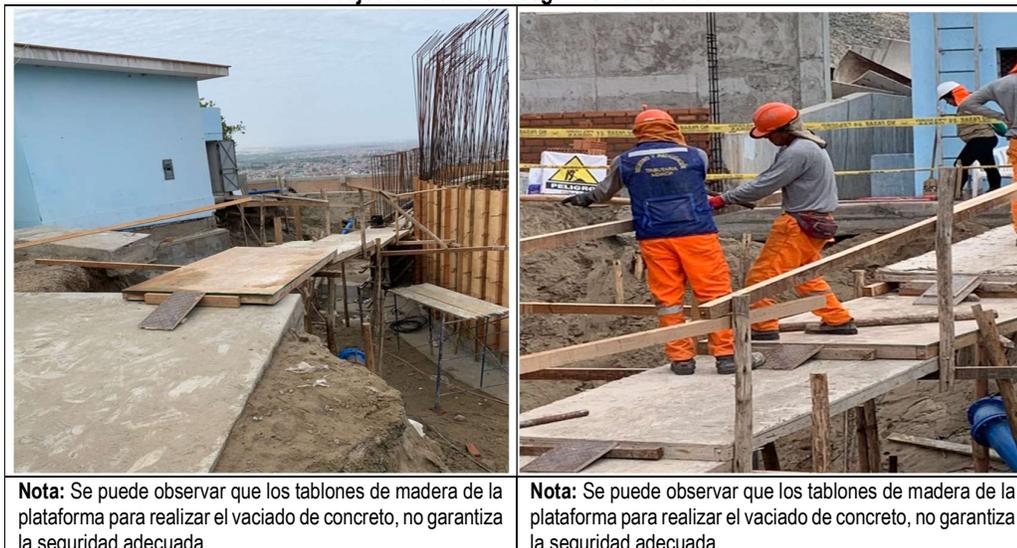
Imágenes n.ºs 7 y 8
Trabajos en altura sin seguridad adecuada

Nota: Se puede observar que los tabloncillos de madera de la plataforma para realizar el vaciado de concreto, no garantiza la seguridad adecuada.

En las imágenes n. °s 7, 8, 9 y 10 se ha observado que la superficie de trabajo (rampa) para el vaciado de concreto está conformada por tablonces de madera que no cuentan con topes o ganchos seguros en ambos extremos para prevenir desplazamientos longitudinales y laterales, además de no contar con unos soportes seguros inobservándose de este modo lo señalado en el numeral 21.2 y 21.4 Uso de andamios de la Norma Técnica G. 050 "Seguridad durante la Construcción", del Reglamento Nacional de Edificaciones aprobada con Decreto Supremo n. ° 010-2009-VIVIENDA, vigente desde el 9 de mayo de 2009, en la que se indica:

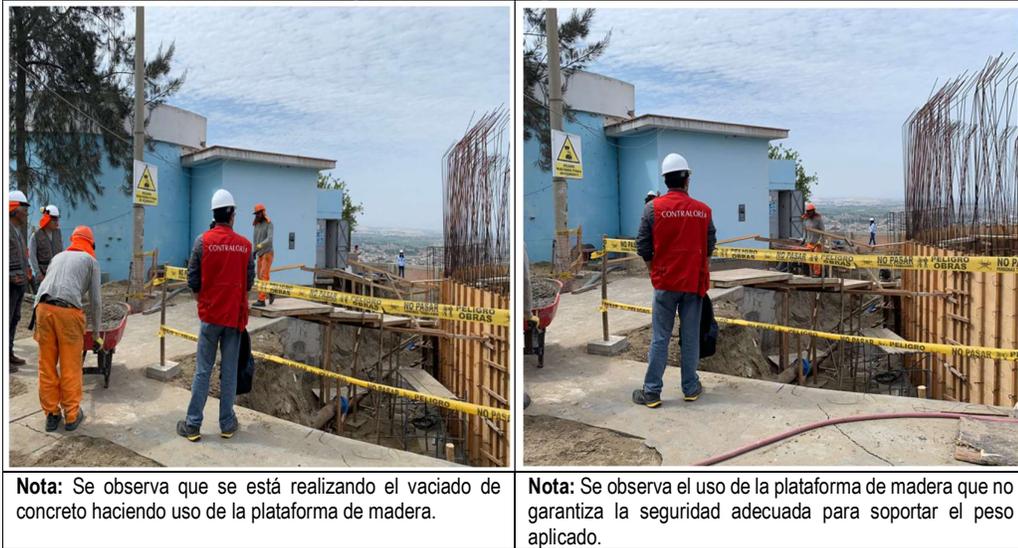
Imágenes n. °s 9 y 10
Trabajos en altura sin seguridad adecuada

Nota: Se observa que se está realizando el vaciado de concreto haciendo uso de la plataforma de madera.

Nota: Se observa el uso de la plataforma de madera que no garantiza la seguridad adecuada para soportar el peso aplicado.

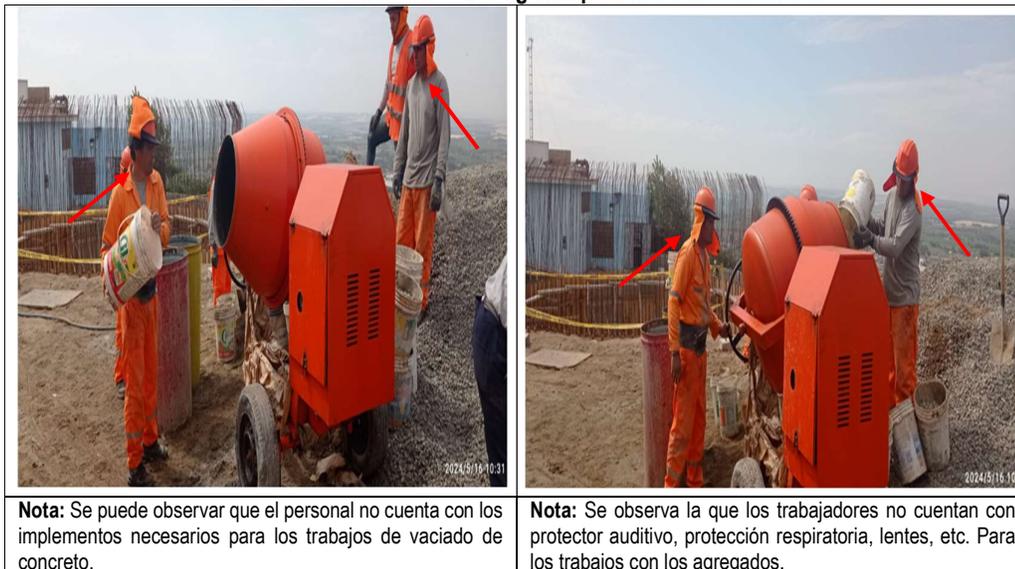
Imágenes n. °s 12 y 13
03.02.03.01.01 Concreto $f'c=210$ kg/cm² para muro de contención

Se puede observar en las imágenes n. °s 12 y 13, que el personal que viene laborando en la obra no cuenta con el equipo de protección individual adecuado a las labores realizadas, ya que no cuentan con protectores visuales, como gafas de seguridad ni con protección respiratoria por la presencia de partículas de polvo por los agregados y cemento utilizados,

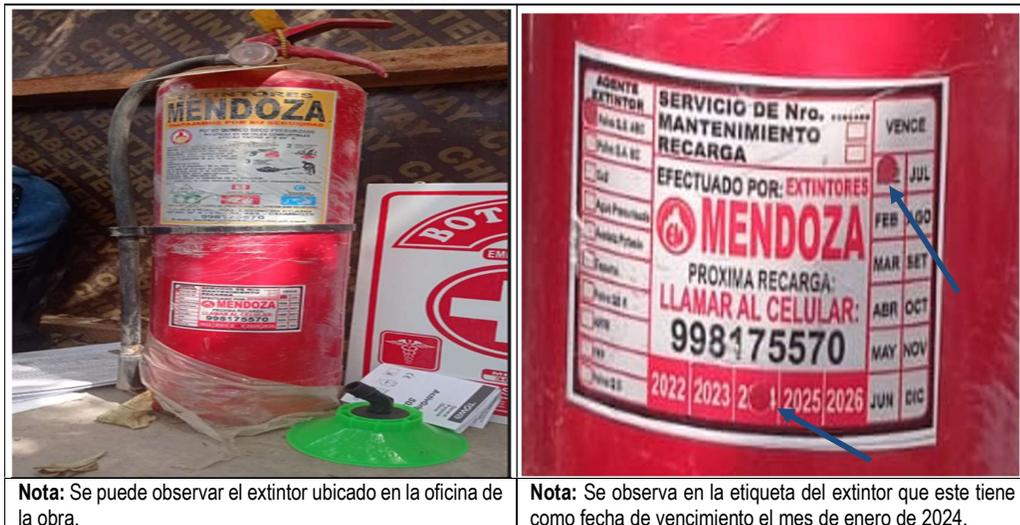
Imágenes n. °s 15 y 16
Extintor en almacén de obra

Nota: Se puede observar el extintor ubicado en la oficina de la obra.

Nota: Se observa en la etiqueta del extintor que este tiene como fecha de vencimiento el mes de enero de 2024.

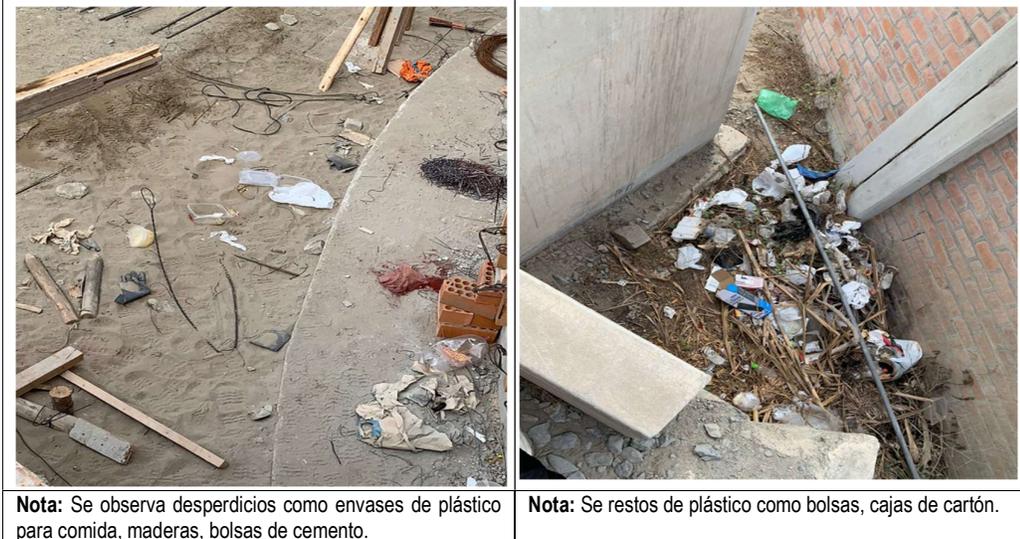
Imágenes n. °s 17 y 18
Desorden y residuos sólidos en la zona del "Reservorio R4"

Se puede observar en las imágenes n. °s 17 y 18 residuos sólidos como envases de plástico para comida, madera, bosas de cemento, las cuales no se encuentran en áreas debidamente ubicadas como en tachos de basura, obstaculizando las vías de circulación, vías de evacuación y zonas seguras para los trabajadores y personal visitante a la obra.

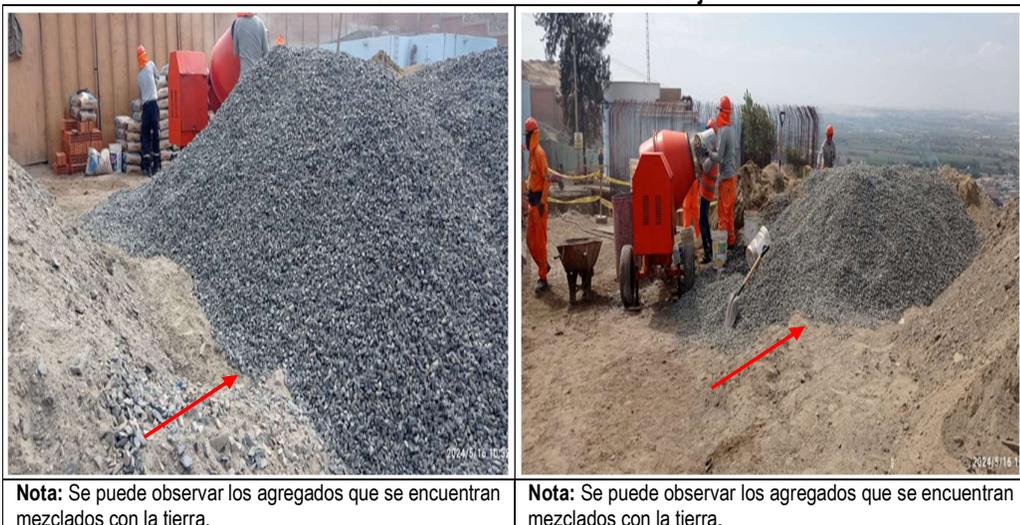
Imágenes n. °s 19 y 20
Materiales de obra sin correcto almacenaje

De lo anterior, en las imágenes n. °s 19 y 20, se puede visualizar que los agregados han sido mezclados con el terreno natural, lo cual podría afectar la calidad en la mezcla de concreto si no se realiza el tamizaje adecuado.

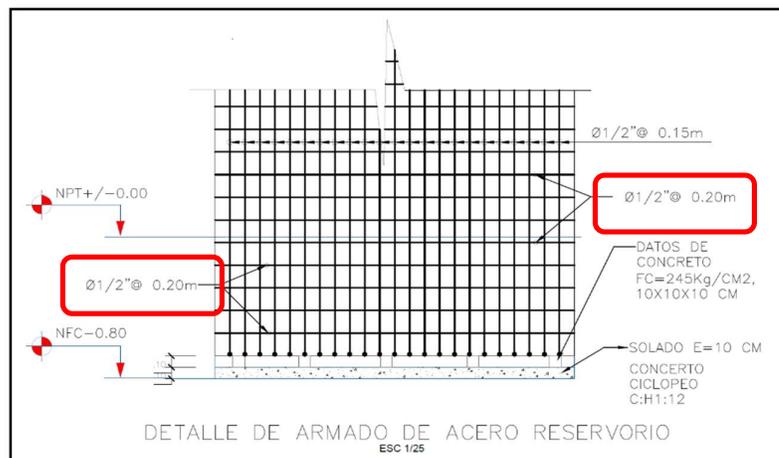
Imagen n. ° 21
Plano n. ° 21, E-1 "Reservorio: Detalles muro y Cimentación" –
Detalle de Armado de Acero Reservorio

De la imagen n. ° 21, se puede observar que la distribución correspondiente al acero horizontal es de 1/2", espaciada a cada 0.20m, distribuido en toda la altura del muro del reservorio.

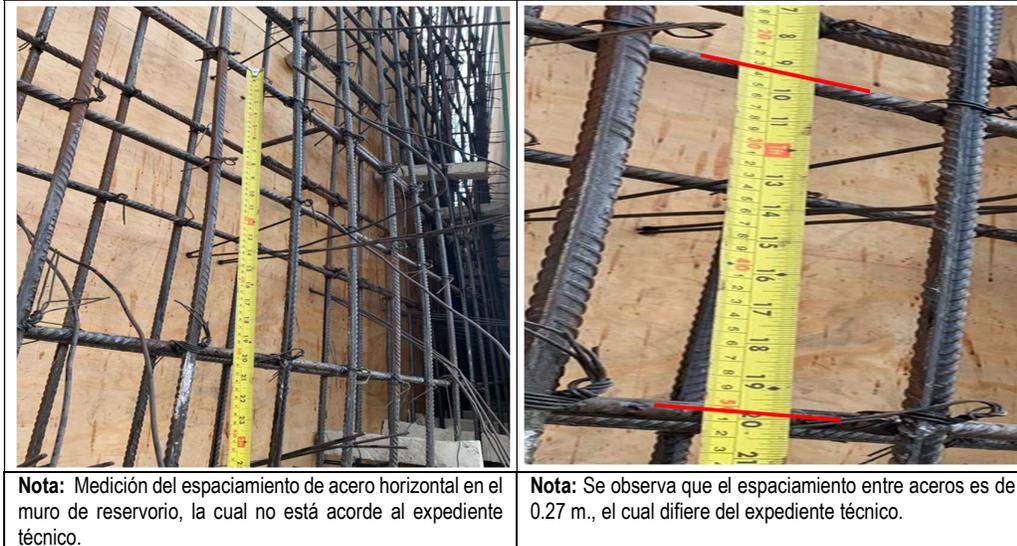
Imágenes n. °s 22 y 23
Distribución de acero de muro de reservorio

Nota: Medición del espaciamiento de acero horizontal en el muro de reservorio, la cual no está acorde al expediente técnico.

Nota: Se observa que el espaciamiento entre aceros es de 0.27 m., el cual difiere del expediente técnico.

De las imágenes n. °s 22 y 23 se observa que la distribución de estribos no está de acuerdo a lo señalado en el Plano n. ° 21, E1 "Reservorio: Detalles muro y Cimentación" del expediente técnico aprobado, el cual indica que la **distribución de acero horizontal Ø1/2" para el muro del reservorio debe estar espaciada a cada 0.20m**; sin embargo, al realizar la medición este espaciamiento es de **0.27m**, generando de esta manera que la estructura no se comporte de una manera adecuada e incumpliendo lo detallado en el plano del expediente técnico aprobado.

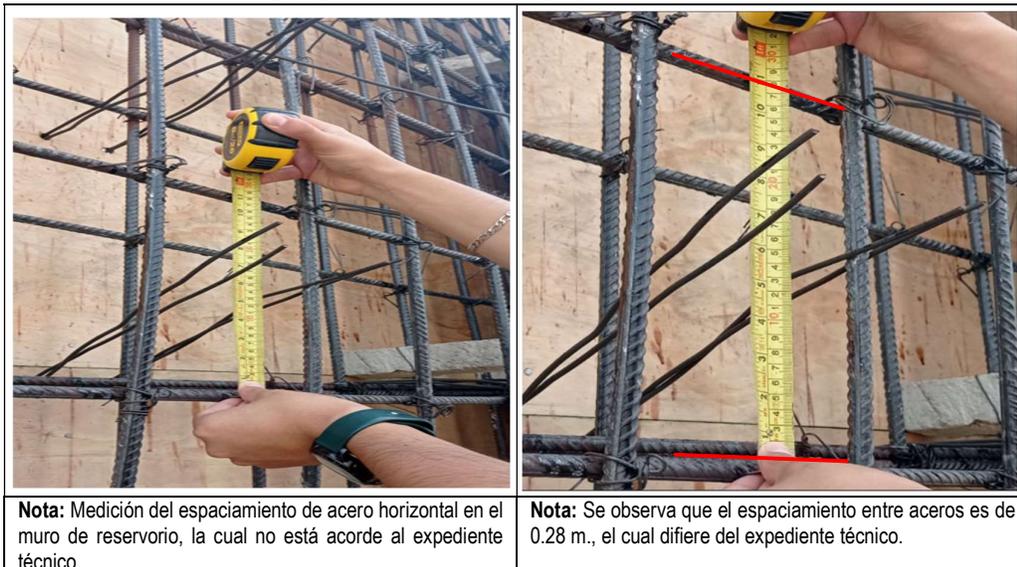
Imágenes n. °s 24 y 25
Distribución de acero de muro de reservorio

Nota: Medición del espaciamiento de acero horizontal en el muro de reservorio, la cual no está acorde al expediente técnico.

Nota: Se observa que el espaciamiento entre aceros es de 0.28 m., el cual difiere del expediente técnico.

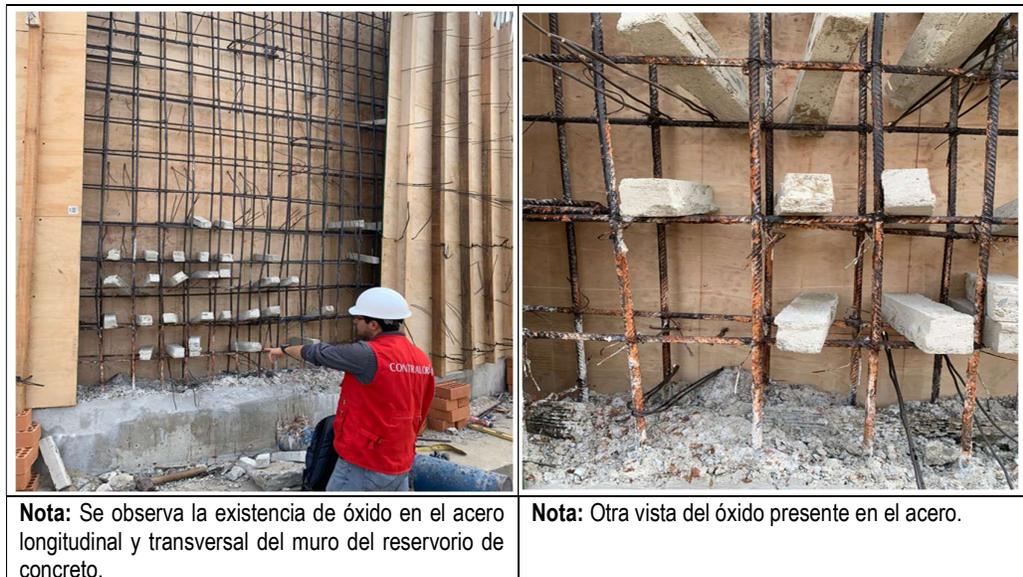
Imágenes n. °s 32 y 33
Presencia de óxido en Acero de muro de reservorio

De las imágenes n. °s 32 y 33, se advierte que el acero longitudinal y transversal del muro del reservorio, se encuentra en proceso de oxidación siendo esto un desarrollo de deterioro o desgaste del material, y de continuar en este proceso no cumplirá con las condiciones establecidas en el numeral 7.4.2 del artículo 7.4 Condiciones de la superficie del refuerzo del capítulo 7 de la Norma E.060 Concreto Armado del Reglamento Nacional de Edificaciones, que estipula que, de no alcanzarse las dimensiones mínimas del limpiado, este será considerado no aceptable, tal como se señala a continuación:

Consecuentemente, la calidad del material detectado durante la inspección física a la obra, contraviene lo establecido en el Reglamento Nacional de Edificaciones, normas técnicas de calidad de la construcción, concreto armado y especificaciones técnicas del expediente técnico aprobado lo cual conllevaría a que la durabilidad de la concreto se vea afectada, debido al deterioro prematuro del acero generando su pronto desprendimiento

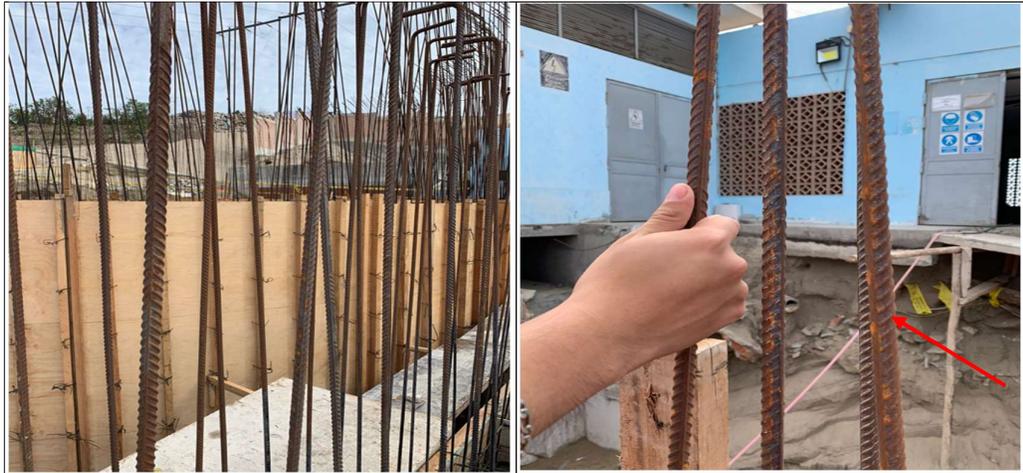
Imágenes n. °s 34 y 35
Presencia de óxido en Acero de muro de contención

Nota: Se observa la existencia de óxido en el acero del muro de contención.

Nota: Otra vista del óxido presente en el acero del muro de contención.

De las imágenes n. °s 34 y 35, se advierte que el acero longitudinal del muro de contención se encuentra en proceso de oxidación siendo esto un desarrollo de deterioro o desgaste del material, y de continuar en este proceso no cumpliría con las condiciones establecidas en el numeral 7.4.2 del artículo 7.4 Condiciones de la superficie del refuerzo del capítulo 7 de la Norma E.060 Concreto Armado del Reglamento Nacional de Edificaciones, que estipula que, de no alcanzarse las dimensiones mínimas del limpiado, este será considerado no aceptable, tal como se señala a continuación:

Consecuentemente, la calidad del material detectado durante la inspección física a la obra, contraviene lo establecido en el Reglamento Nacional de Edificaciones, normas técnicas de calidad de la construcción, concreto armado y especificaciones técnicas del expediente técnico aprobado lo cual conllevaría a que la durabilidad de la concreto se vea afectada, debido al deterioro prematuro del acero generando su pronto desprendimiento.

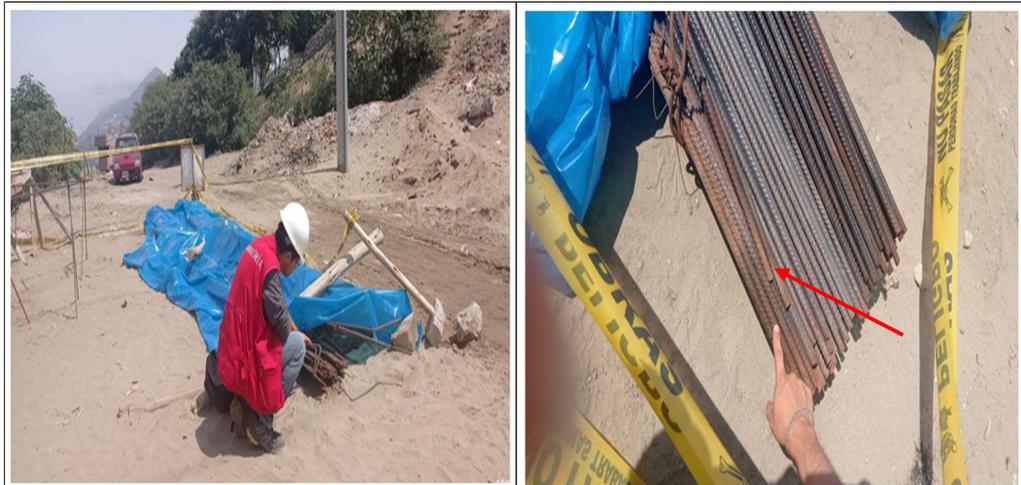
Imágenes n. °s 36 y 37
Presencia de óxido en Acero

Nota: Se observa la el acero a utilizar en obra en contacto directo con el terreno.

Nota: Otra vista del óxido presente en el acero, que se encuentra en contacto directo con el terreno.

De las imágenes n. °s 36 y 37, se advierte que el acero se encuentra en proceso de oxidación siendo esto un desarrollo de deterioro o desgaste del material, además de encontrarse en contacto directo con el terreno y de continuar en este proceso no cumplirá con las condiciones establecidas en el 7.4.2 del numeral 7.4 Condiciones de la superficie del refuerzo del capítulo 7 de la Norma E.060 Concreto Armado del Reglamento Nacional de Edificaciones, que estipula que, de no alcanzarse las dimensiones mínimas del limpiado, este será considerado no aceptable, tal como se señala a continuación:

Consecuentemente, la calidad del material detectado durante la inspección física a la obra, contraviene lo establecido en el Reglamento Nacional de Edificaciones, normas técnicas de calidad de la construcción, concreto armado y especificaciones técnicas del expediente técnico aprobado lo cual conllevaría a que la durabilidad de la concreto se vea afectada, debido al deterioro prematuro del acero generando su pronto desprendimiento.

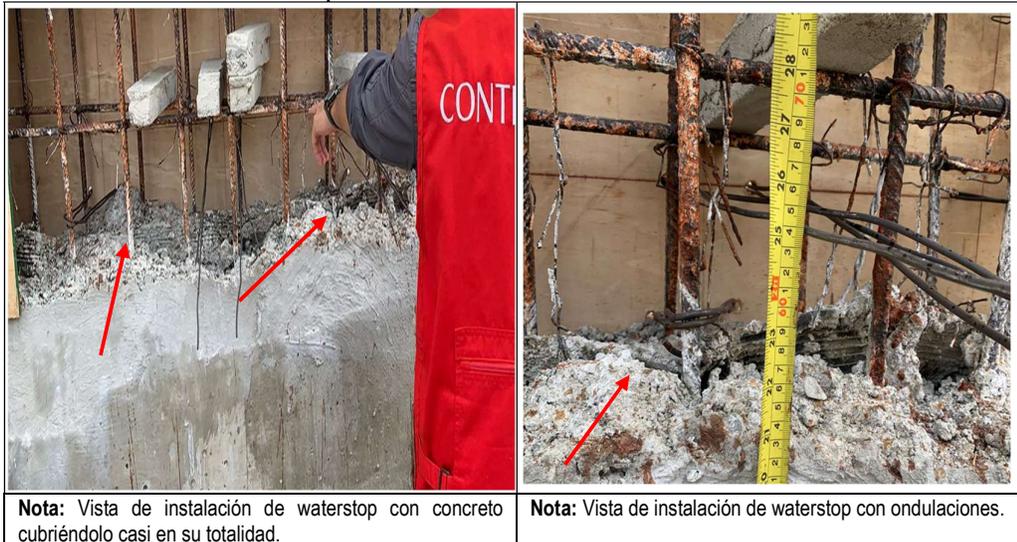
Imágenes n. °s 40 y 41
Waterstop instalado en base de muro de reservorio

Nota: Vista de instalación de waterstop con concreto cubriéndolo casi en su totalidad.

Nota: Vista de instalación de waterstop con ondulaciones.

De las imágenes n. °s 40, 41 y 42 se puede observar que el waterstop presenta dobleces y ondulaciones, además de que el concreto de la parte inferior lo ha cubierto casi en su totalidad y el encofrado ya se ha realizado para el vaciado del muro, sin contemplar estas deficiencias, lo cual podría conllevar a que no se tenga un sellado adecuado y existan filtraciones de agua en la parte inferior del reservorio, en comparación con la imagen n. ° 43 de la correcta instalación de Waterstop.

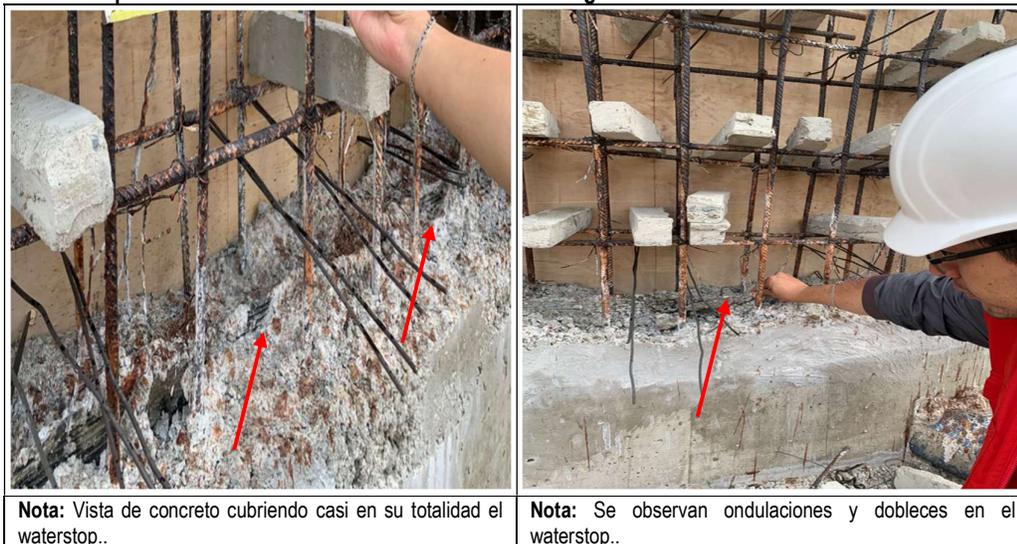
Imágenes n. °s 42 y 43
Waterstop instalado en base de muro de reservorio e imagen referencial de su correcta instalación

Nota: Vista de concreto cubriendo casi en su totalidad el waterstop..

Nota: Se observan ondulaciones y dobleces en el waterstop..
