**INFORME DE HITO DE CONTROL
N° 021-2024-OCI/4164-SCC**

**OBRA: “MEJORAMIENTO Y AMPLIACIÓN DEL SERVICIO DE
AGUA POTABLE URBANO EN LA INSTALACIÓN DE LA
LÍNEA DE IMPULSIÓN DEL POZO TUBULAR N° 4, AL
RESERVORIO R-IV, EN EL SECTOR MONTE CHIMBOTE DEL
DISTRITO DE CHIMBOTE DE LA PROVINCIA DE SANTA DEL
DEPARTAMENTO DE ÁNCASH”,
CON CUI N° 2515380**

**HITO DE CONTROL N° 04 – EJECUCIÓN CONTRACTUAL Y
VALORIZACIÓN N° 3**

**PERÍODO DE EVALUACIÓN DEL HITO DE CONTROL:
DEL 11 AL 21 DE JUNIO DE 2024**

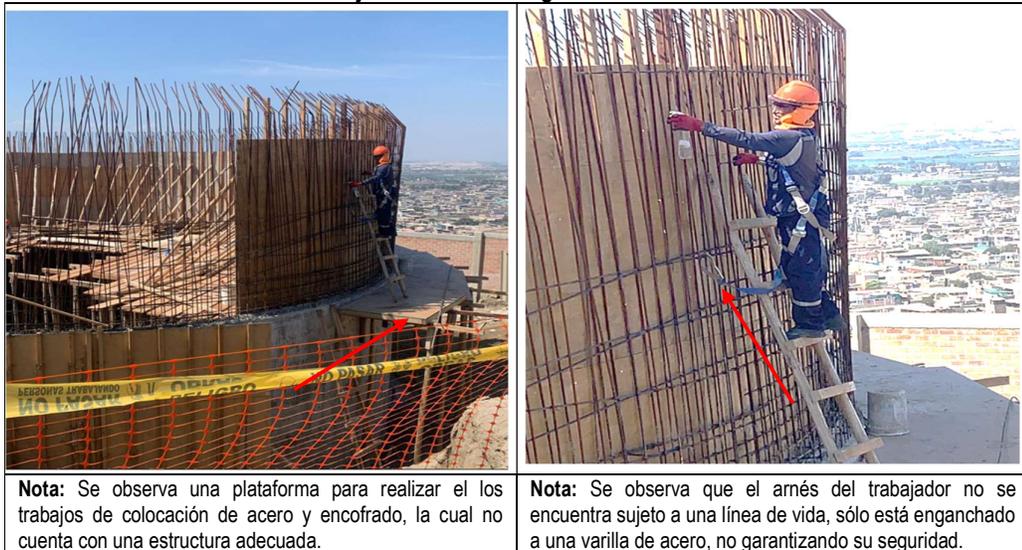
Imágenes n. °s 4 y 5
Trabajos en altura sin seguridad adecuada

Se puede observar en las imágenes n. °s 4 y 5, que el trabajador no cuenta con el arnés debidamente enganchado a una línea de vida², para evitar accidentes en la zona de trabajo como caídas, poniendo en peligro su integridad física.

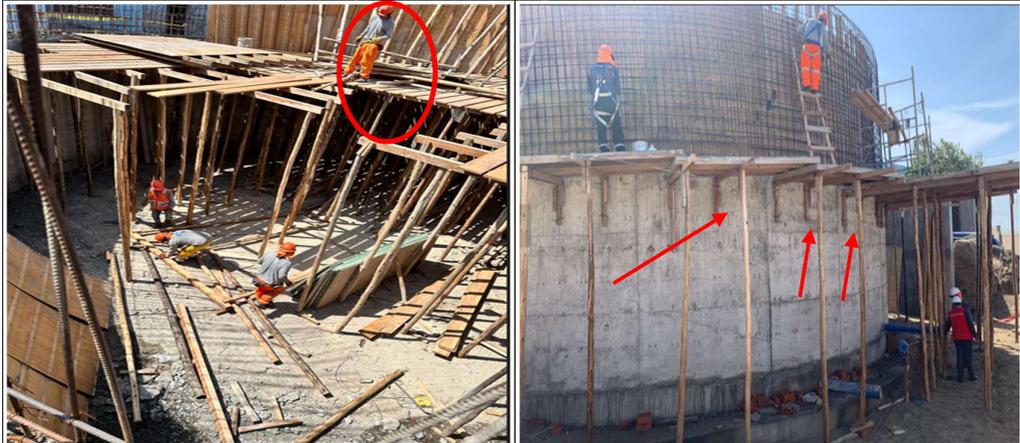
Imágenes n.ºs 6 y 7
Trabajos en altura sin seguridad adecuada

Nota: Se observa que el trabajador está realizando trabajos en altura sin la seguridad adecuada como contar con arnés y línea de vida.

Nota: Se puede observar que la plataforma de madera se apoya en listones de madera que sólo se encuentran amarrados con alambres al muro del reservorio.

Se puede observar en las imágenes n.ºs 6 y 7 que los trabajadores que realizan la colocación de acero en el muro del reservorio, línea de vida adecuada, poniendo en peligro la salud de los mismos, por lo que la Entidad estaría inobservando lo indicado en el numeral 13.7 Arnés de seguridad de la Norma Técnica G. 050 "Seguridad durante la Construcción", del Reglamento Nacional de Edificaciones aprobada con Decreto Supremo n.º 010-2009-VIVIENDA. vigente desde el 9 de mayo de 2009.

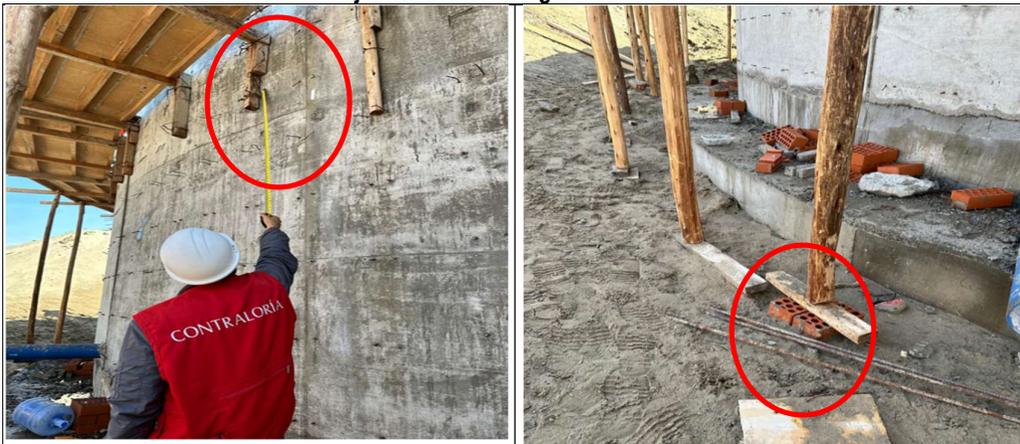
Imágenes n.ºs 8 y 9
Trabajos en altura sin seguridad adecuada

Nota: Se puede que ver la plataforma de madera se apoya en listones de madera que sólo se encuentran amarrados con alambres al muro del reservorio

Nota: Se puede observar que se han colocado ladrillos para nivelar las maderas, lo cual genera inestabilidad en la estructura.

Se puede observar en las imágenes n.ºs 8 y 9, que no se tiene un soporte adecuado de la plataforma, debido a que se encuentra apoyada en listones de madera que sólo se encuentran amarradas con alambre al muro del reservorio, además de que se observa que se han colocado ladrillos para nivelar las maderas que soportan la estructura, lo cual genera inestabilidad en el mismo, pudiendo ocasionar su colapso, debido al peso generado.

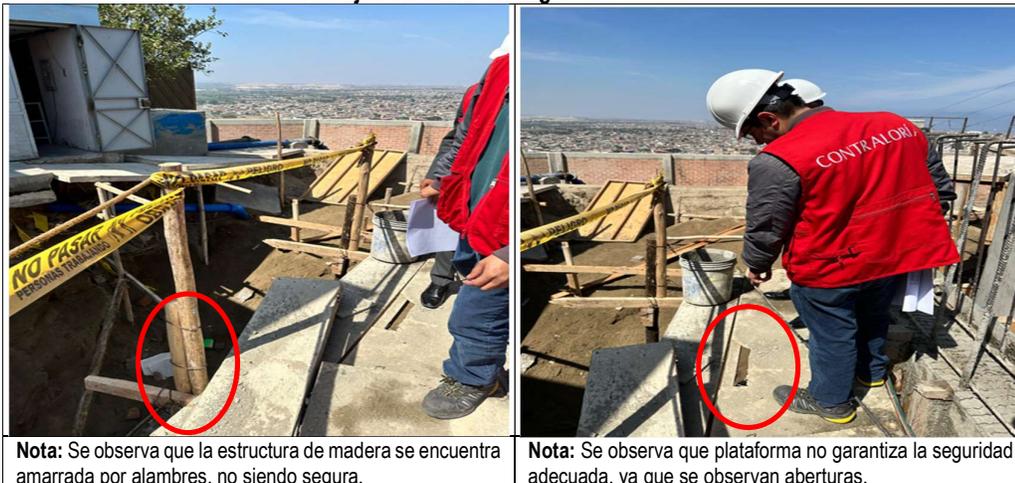
Imágenes n. °s 10 y 11
Trabajos en altura sin seguridad adecuada

Nota: Se observa que la estructura de madera se encuentra amarrada por alambres, no siendo segura.

Nota: Se observa que plataforma no garantiza la seguridad adecuada, ya que se observan aberturas.

En las imágenes n. °s 10 y 11 se ha observado que la superficie de trabajo (plataforma) para realizar el encofrado y colocación de acero está conformada por tablones de madera que no cuentan con topes o ganchos seguros en ambos extremos para prevenir desplazamientos longitudinales y laterales, además de no contar con unos soportes seguros inobservándose de este modo lo señalado en el numeral 21.2 Uso de andamios de la Norma Técnica G. 050 "Seguridad durante la Construcción", del Reglamento Nacional de Edificaciones aprobada con Decreto Supremo n.° 010-2009-VIVIENDA, vigente desde el 9 de mayo de 2009, en la que se indica:

Es así que, de lo expuesto se puede indicar que las plataformas instaladas en la obra no garantizan la seguridad de los trabajadores que ejecutan los trabajos en altura, existiendo un peligro potencial de la ocurrencia de accidentes por caídas durante la ejecución de la obra, asimismo, esto podría ocasionar la no aplicación de penalidades, al consorcio Chimbote IV.

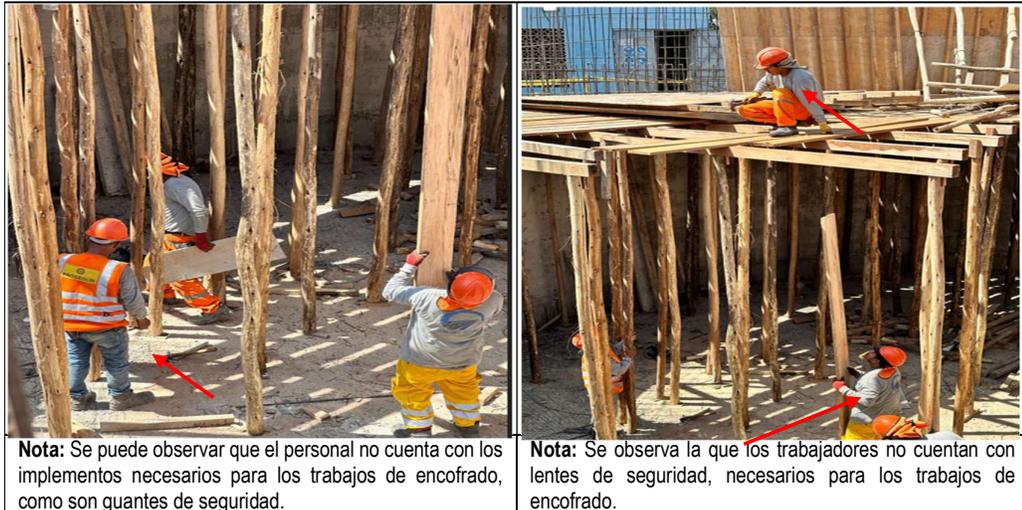
Imágenes n. °s 13 y 14
PARTIDA 03.02.03.01.02 ENCOFRADO Y DEENCOFRADO DE MURO DE CONTENCION ACAB. CARAVISTA

Nota: Se puede observar que el personal no cuenta con los implementos necesarios para los trabajos de encofrado, como son guantes de seguridad.

Nota: Se observa la que los trabajadores no cuentan con lentes de seguridad, necesarios para los trabajos de encofrado.

Se puede observar en las imágenes n. °s 13 y 14, que el personal que viene laborando en la obra no cuenta con el equipo de protección individual adecuado a las labores realizadas, ya que no cuentan con protectores visuales, como gafas de seguridad, para los trabajos de encofrado en el reservorio.

En la visita realizada se pudo constatar que los trabajadores no estaban haciendo uso de los lentes de seguridad, incumpléndose lo establecido en el numeral 13 Equipo de protección individual de la Norma Técnica G.050 “Seguridad durante la Construcción” del Reglamento Nacional de Edificaciones aprobada con Decreto Supremo n.º 010-2009-VIVIENDA, vigente desde el 9 de mayo de 2009 en la que se indica lo siguiente:

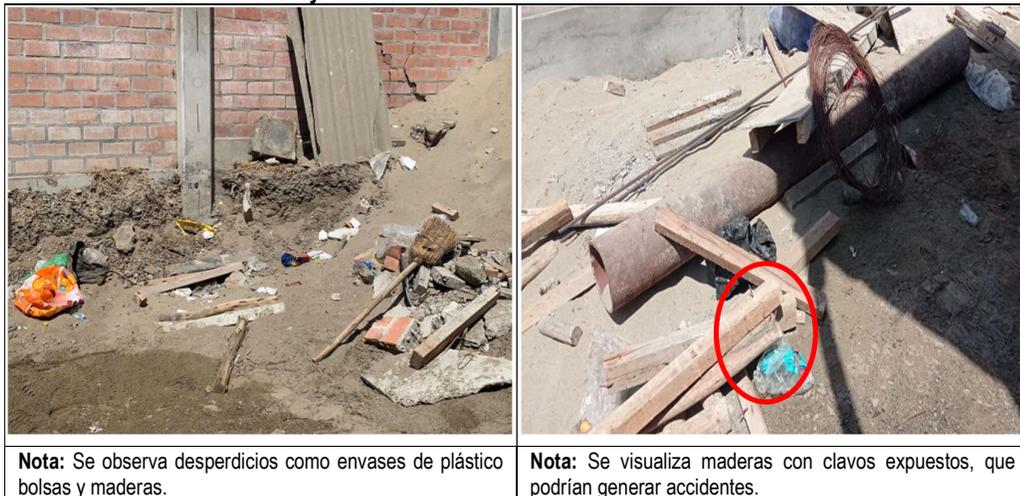
Imágenes n.ºs 15 y 16
Desorden y residuos sólidos en la zona del “Reservorio R-IV”

Se puede observar en la imagen n. ° 15 residuos sólidos como envases de plástico para comida, madera, bolsas de cemento, las cuales no se encuentran en áreas debidamente ubicadas como en tachos de basura, obstaculizando las vías de circulación, vías de evacuación y zonas seguras para los trabajadores y personal visitante a la obra, además de que en la imagen n. ° 16 se puede observar los clavos de las maderas de desencofrado no han sido removidos por lo que se podrían generar accidentes.

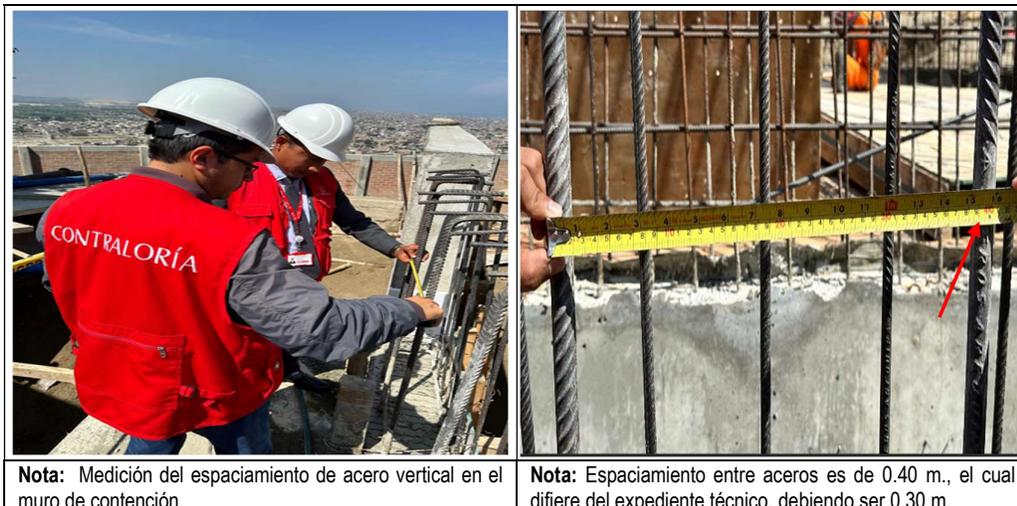
Imágenes n. °s 20 y 21
Distribución de varillas de acero en muro de contención

Nota: Medición del espaciamiento de acero vertical en el muro de contención.

Nota: Espaciamiento entre aceros es de 0.40 m., el cual difiere del expediente técnico, debiendo ser 0.30 m.

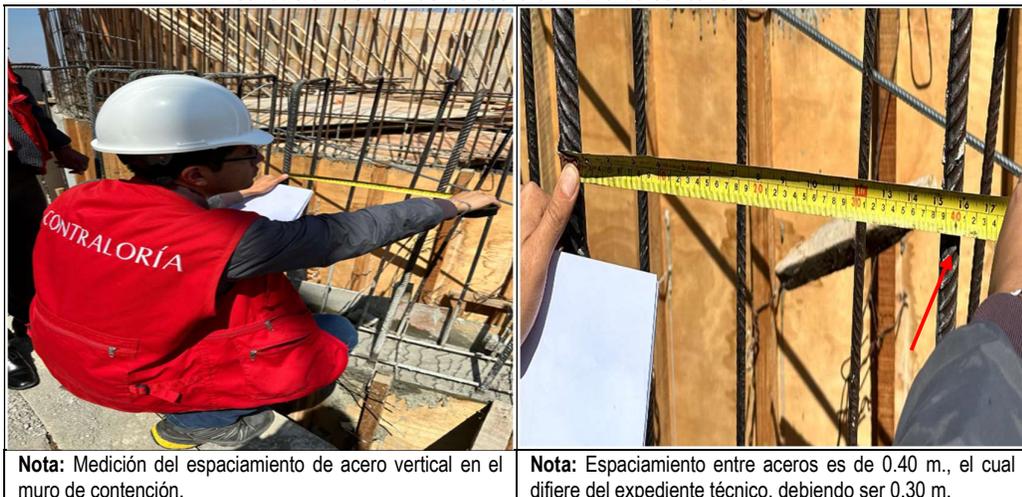
Imágenes n. °s 24 y 25

De las imágenes n. °s 24 y 25 se observa que la distribución de estribos no está de acuerdo a lo señalado en el Plano n. ° 27, E7 “Muro de contención: Pantalla y Cimentación” del expediente técnico aprobado, el cual indica que la **distribución de varillas de acero vertical de diámetro Ø3/4” para el muro de contención debe estar espaciada a cada 0.30m**; sin embargo, al realizar la medición este espaciamiento es de **0.40 m**, generando de esta manera que se utilicen menos varillas de acero y que la estructura no se comporte de una manera adecuada, incumpliendo lo detallado en el plano del expediente técnico aprobado.

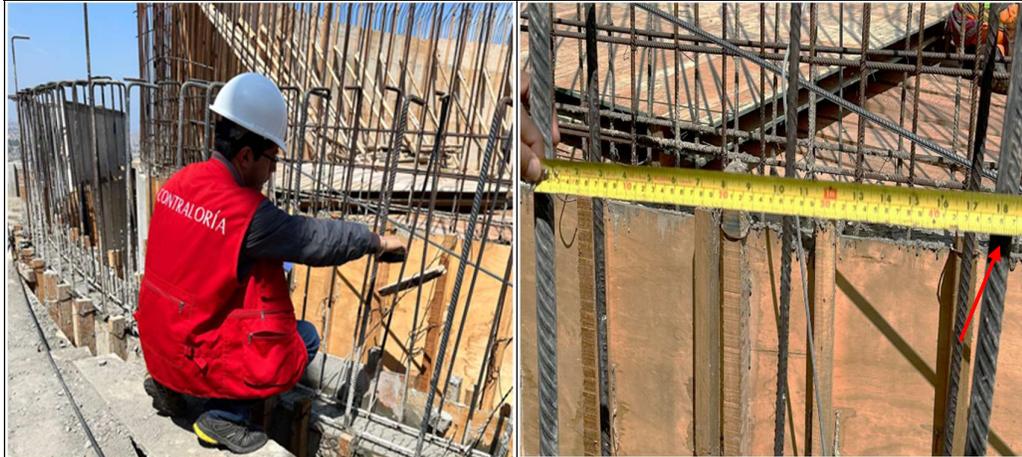
Imágenes n. °s 26 y 27
Distribución de varillas de acero en muro de contención

Nota: Medición del espaciamiento de acero vertical en el muro de contención.

Nota: Espaciamiento entre aceros es de 0.46 m., el cual difiere del expediente técnico, debiendo ser 0.30 m.

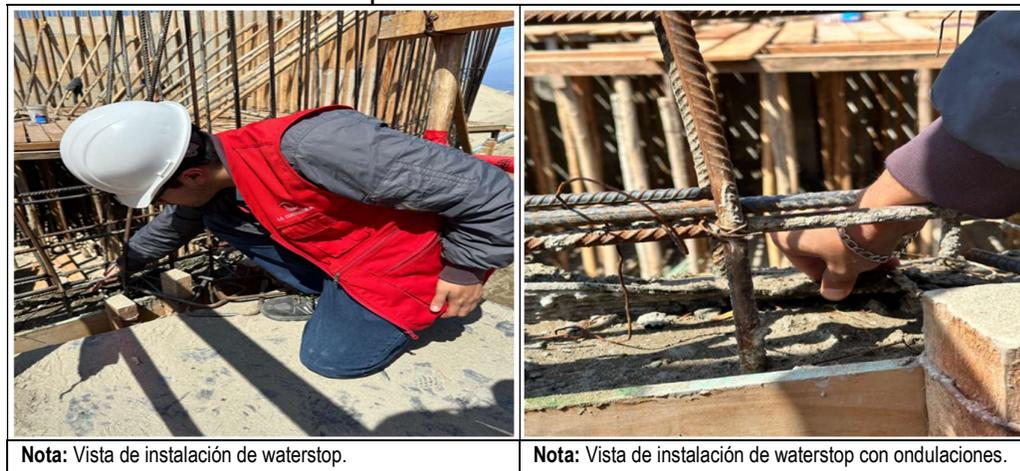
Imágenes n. °s 30 y 31
Waterstop instalado en muro de reservorio

Al respecto, la inspección física realizada, por la Comisión de Control según Acta n. ° 38 2024-CG-OCI-4164 "Inspección física al Pozo Tubular n.°4" de 11 de junio de 2024, realizada a la ejecución de la Obra se pudo observar que el waterstop se ha instalado en la parte superior del muro del reservorio, como se muestra en las siguientes imágenes:

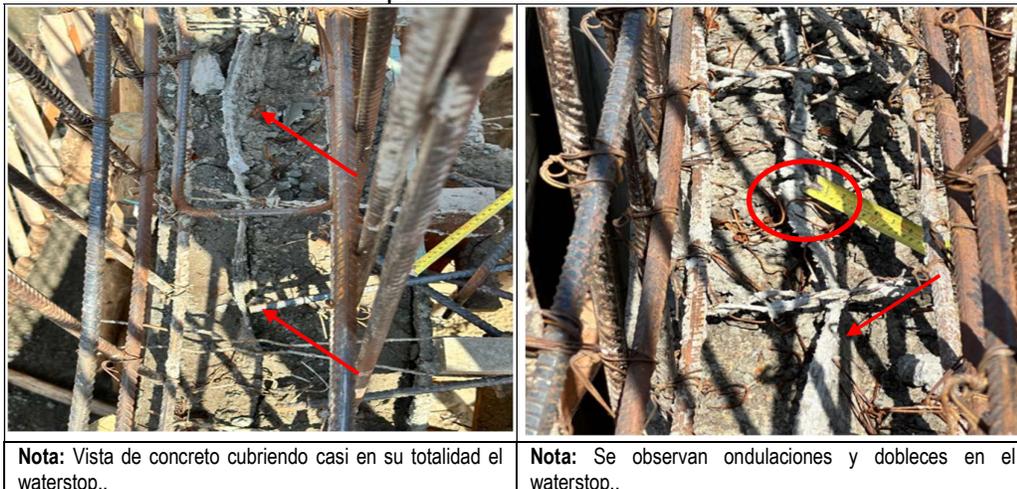
Imágenes n. °s 32 y 33
Waterstop instalado en muro de reservorio

Nota: Vista de concreto cubriendo casi en su totalidad el waterstop..

Nota: Se observan ondulaciones y dobleces en el waterstop..
