**INFORME DE VISITA DE CONTROL
N°023-2024-OCI/4164-SVC**

**OBRA: "CREACIÓN DEL POZO TUBULAR N° 23 DE LA EPS
SEDACHIMBOTE EN EL SECTOR MONTE CHIMBOTE DEL
DISTRITO DE CHIMBOTE - PROVINCIA DEL SANTA -
DEPARTAMENTO DE ÁNCASH", CON CUI N° 2515387**

**PERIODO DE EVALUACIÓN:
DEL 19 AL 30 DE JULIO DE 2024**

CHIMBOTE, 02 DE AGOSTO DE 2024

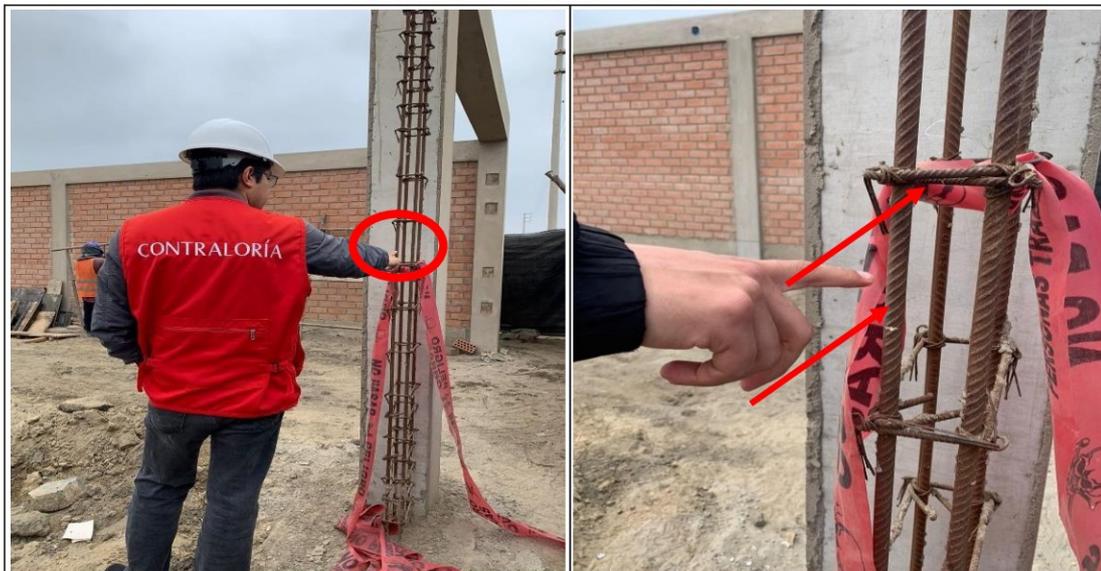
Imágenes n.ºs 1 y 2
Presencia de óxido en Acero de columnas

Siendo así, de la inspección realizada se pudo observar, la presencia de óxido en las Varillas de acero longitudinal y los estribos de las columnas del cerco perimétrico que bordea el pozo tubular n.º 23, como se muestra en las siguientes imágenes:

Nota: Se observa la existencia de óxido en el acero de la columna.

Nota: Otra vista del óxido presente en el acero.

De las imágenes n.º 1; 2; 3 y 4, se advierte que el acero se encuentra en proceso de oxidación, siendo esto un desarrollo de deterioro o desgaste del material, consecuentemente la calidad del material detectado durante la inspección física a la obra, contraviene lo establecido en el Reglamento Nacional de Edificaciones, normas técnicas de calidad de la construcción, concreto armado y especificaciones técnicas del expediente técnico aprobado.

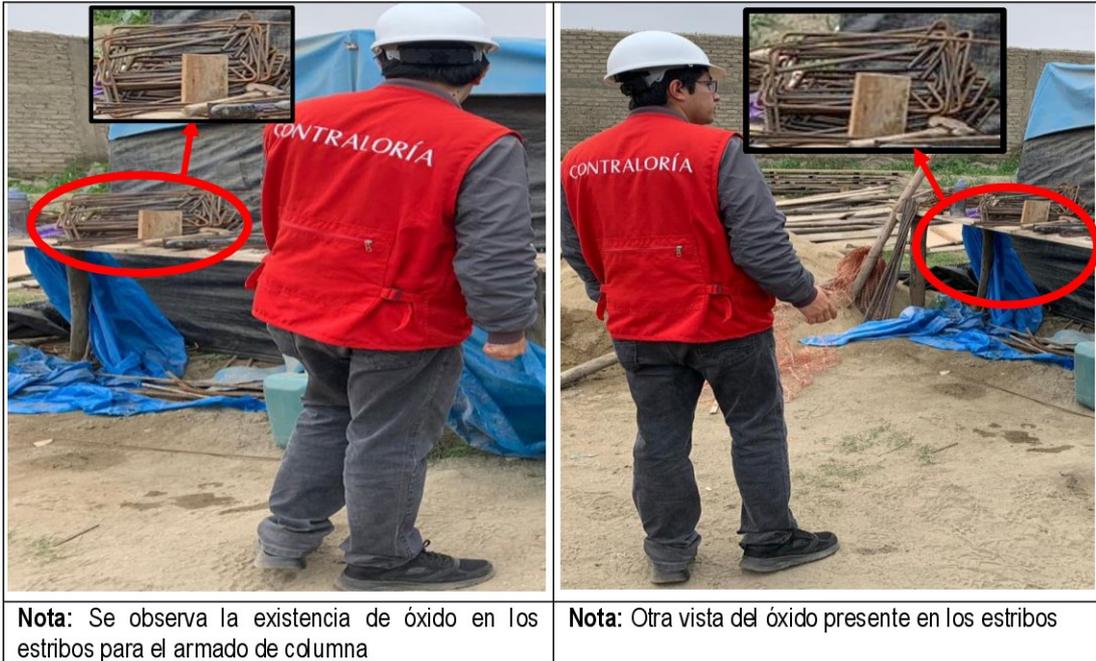
Imágenes n.ºs 3 y 4
Presencia de óxido en los estribos

Nota: Se observa la existencia de óxido en los estribos para el armado de columna

Nota: Otra vista del óxido presente en los estribos

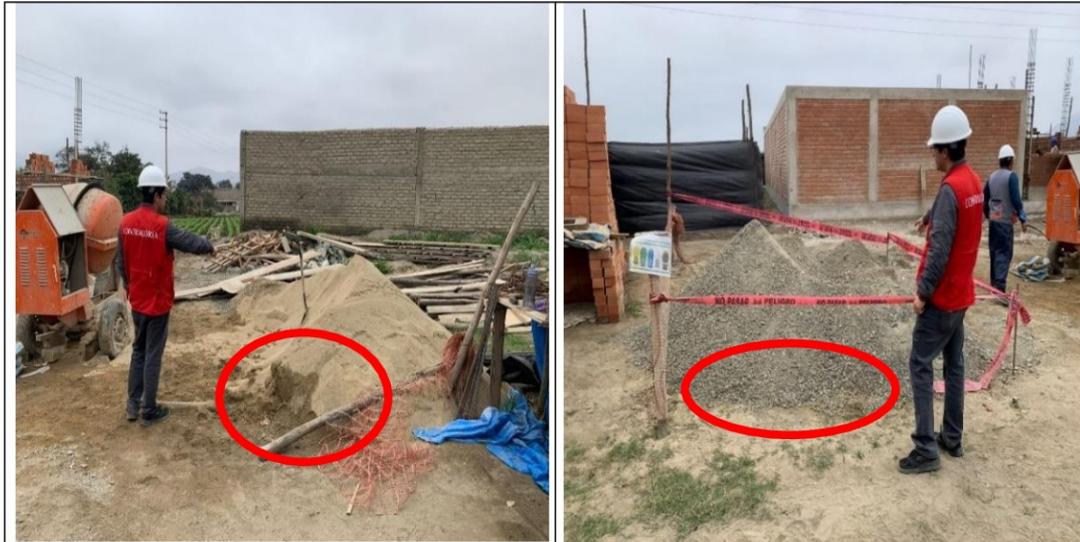
Imágenes n.ºs 5 y 6
Material de construcción en contacto con el terreno natural

Nota: Se puede observar la arena que se encuentra en contacto directo con la el terreno natural.

Nota: Se puede observar los agregados en contacto con la tierra

Consecuentemente, la calidad del material detectado durante la inspección física a la obra, contraviene lo establecido en el Reglamento Nacional de Edificaciones, normas técnicas de calidad de la construcción, concreto armado y especificaciones técnicas del expediente técnico aprobado lo cual conllevaría a que la durabilidad de la concreto se vea afectada, debido al deterioro prematuro del acero generando su pronto desprendimiento.

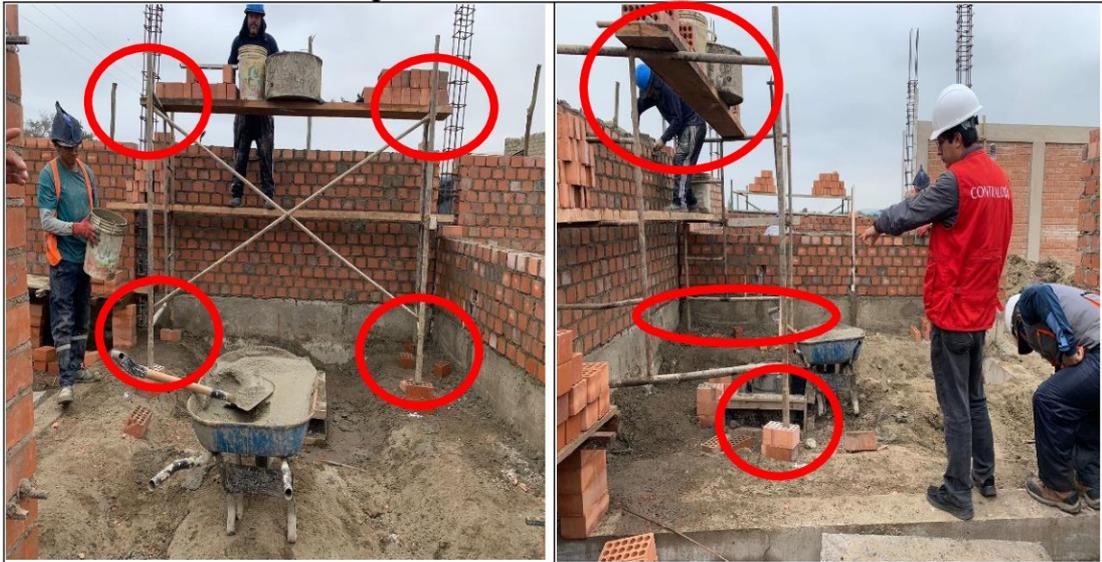
Imágenes n.ºs 7 y 8
Inestabilidad e inseguridad en la base de andamios en la Caseta de Bombeo

Nota: Se puede observar que el andamio se encuentra apoyado en una base de ladrillos y los tabloncillos de madera de la plataforma, la cual se encuentra sin la seguridad adecuada.

Nota: Se observa la base del andamio sobre ladrillos y trabajador sin arnés de seguridad.

Como es de verse en las imágenes n.ºs 7 y 8, la superficie de trabajo de algunos andamios está conformada por tabloncillos de madera que no cuentan con topes o ganchos seguros en ambos extremos, así mismo se evidencia que los trabajadores no cuentan con arnés de seguridad.

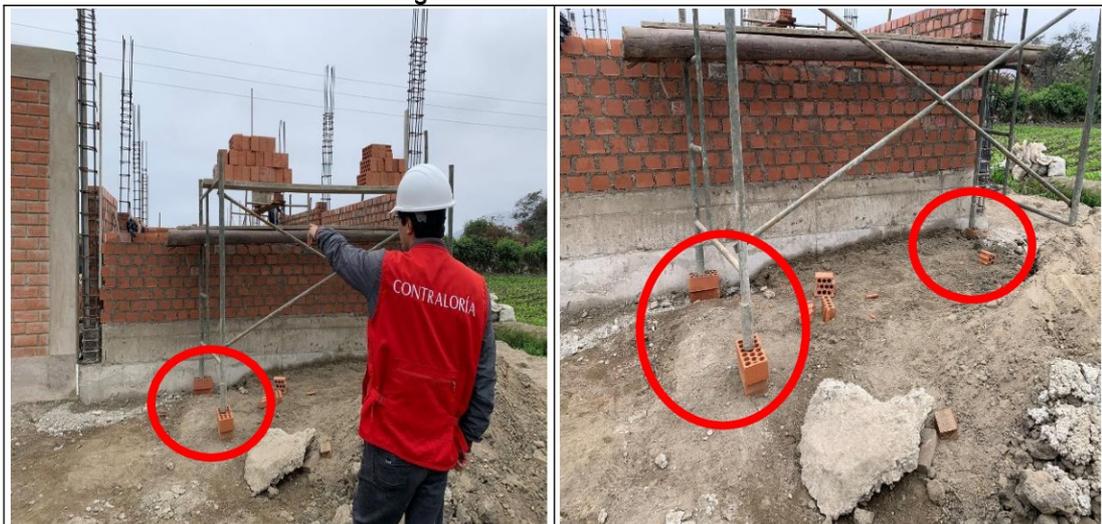
Imágenes n.ºs 9 y 10
Inestabilidad e inseguridad en la base de andamios en el lado Norte

Nota: Se puede observar que el andamio se encuentra apoyado en una base de ladrillos.

Nota: Se observa la base del andamio sobre ladrillos.

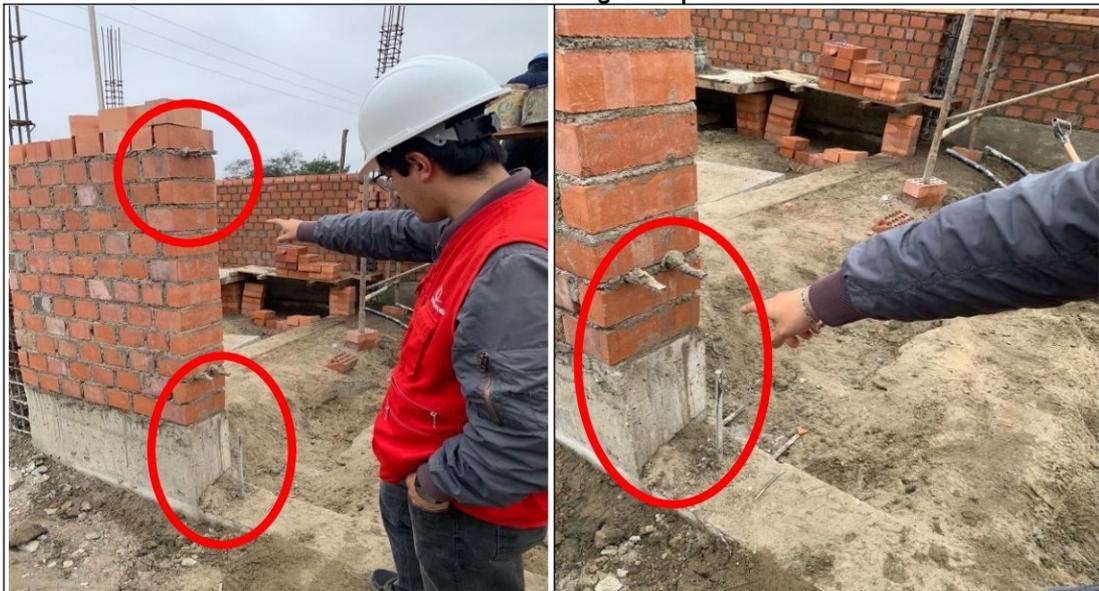
Imágenes n.ºs 11 y 12
Varillas de acero corrugado expuestas

Nota: Varillas de acero corrugado que sobresale en muro de ladrillo.

Nota: Varillas de acero corrugado que sobresale en muro de ladrillo y piso.

De lo expuesto anteriormente, se evidencia que no se toma precauciones sobre las varillas de acero corrugado expuestas en obra, por lo que podría causar lesiones graves, accidentes o daños materiales.

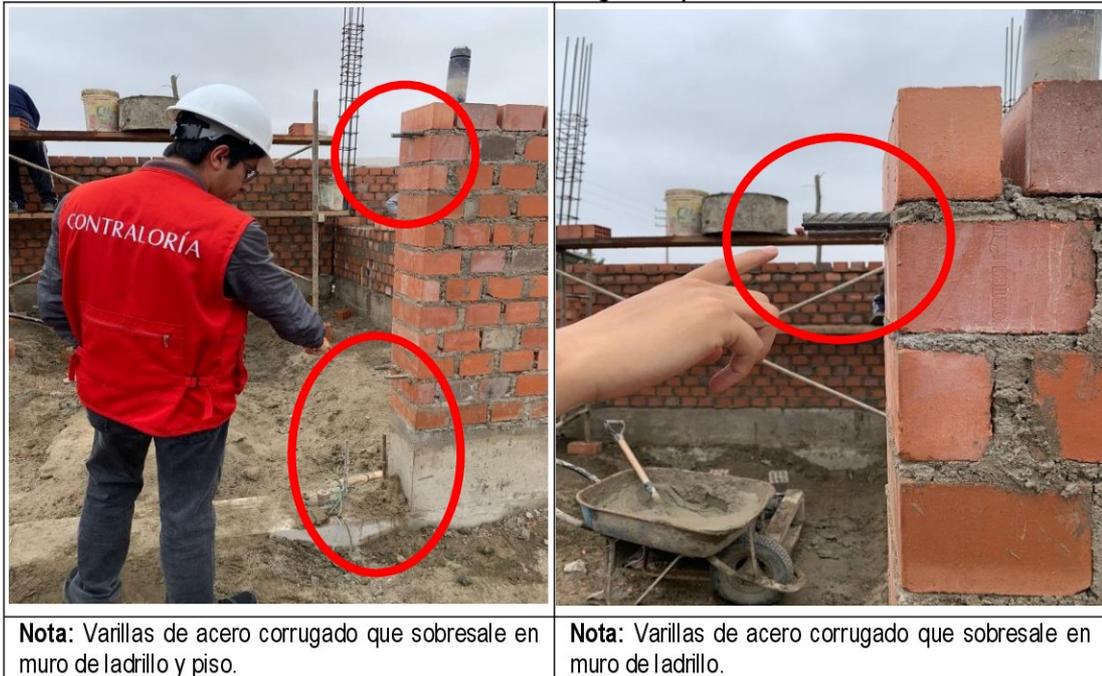
Imágenes n.ºs 13 y 14
Varillas de acero corrugado expuestas

Nota: Varillas de acero corrugado que sobresale en muro de ladrillo y piso.

Nota: Varillas de acero corrugado que sobresale en muro de ladrillo.

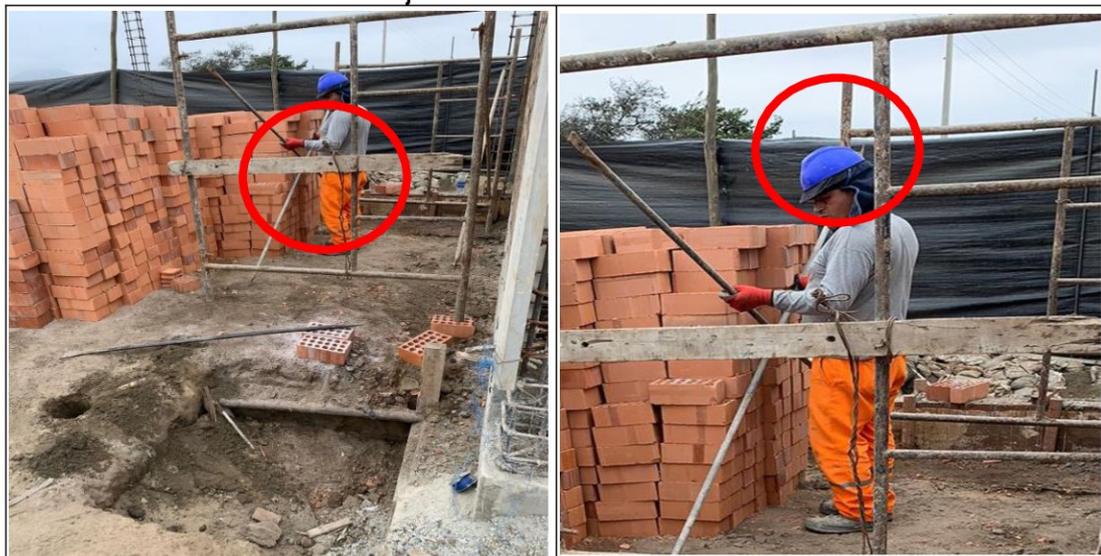
Imágenes n.ºs 16 y 17
Trabajador realizando armado de andamio

Nota: Trabajador realizando armado de andamio

Nota: Trabajador realizando armado de andamio.

Como se observa en las imágenes n.ºs 16 y 17, el trabajador está realizando trabajos en obra como armado de andamio, sin embargo, no cuenta con protección visual, como gafas de seguridad y en consecuencia, podría ocasionar accidentes y daños a la integridad física de los trabajadores.

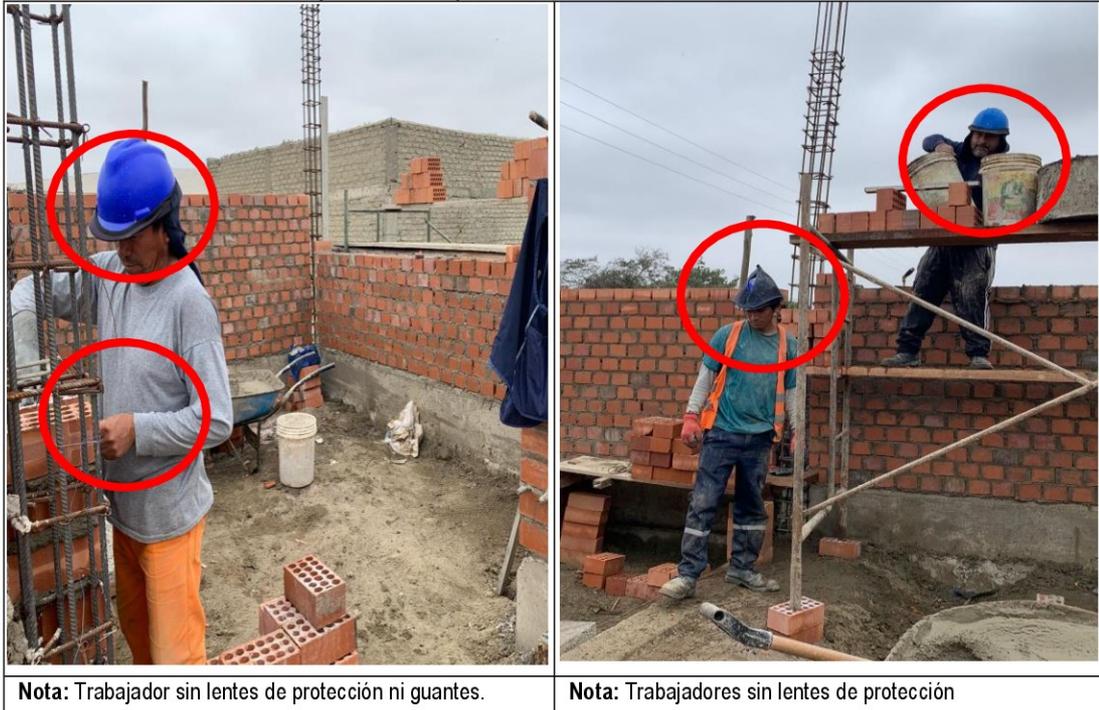
Imágenes n.ºs 18 y 19
Trabajadores manipulando los materiales de construcción

Nota: Trabajador sin lentes de protección ni guantes.

Nota: Trabajadores sin lentes de protección

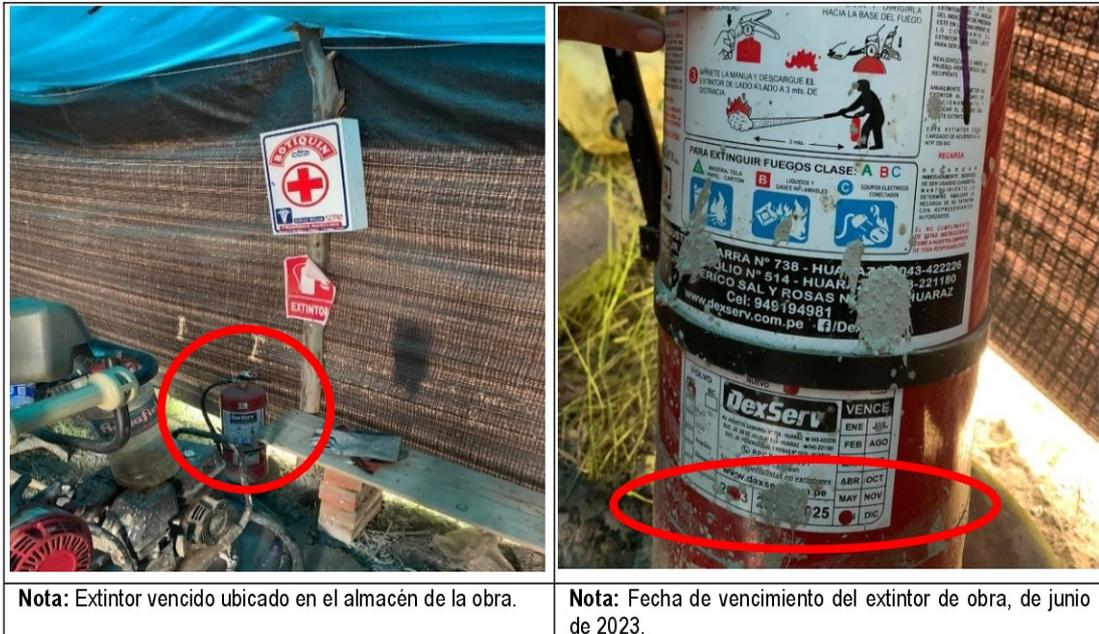
Imágenes n.ºs 22 y 23
Extintor contra incendios

Nota: Extintor vencido ubicado en el almacén de la obra.

Nota: Fecha de vencimiento del extintor de obra, de junio de 2023.

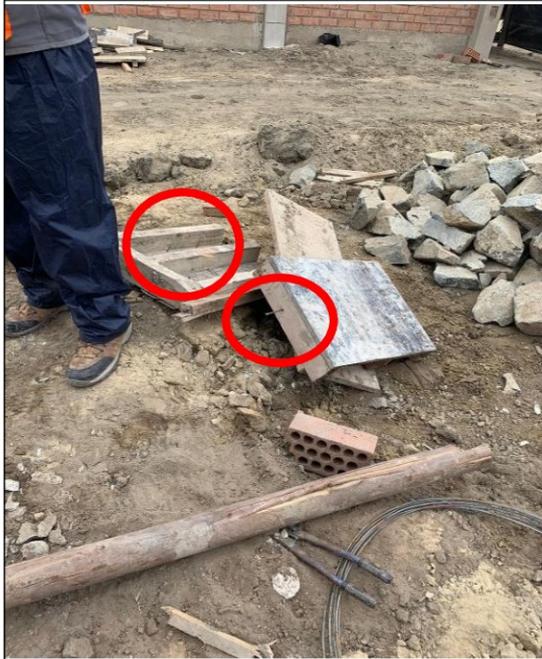
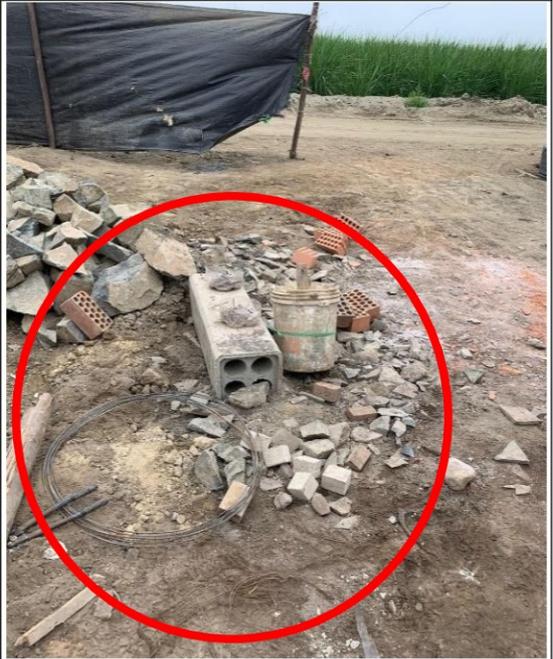
Imágenes n.ºs 26 y 27
Restos de madera con clavos y piedras

Nota: Restos de madera con clavos para encofrado.

Nota: Restos de piedras y herramientas.

En conclusión, al no realizar la limpieza y almacenaje adecuado, esta situación obstaculiza la movilización de los trabajadores en obra, asimismo podría ocasionar daños a la integridad física de los trabajadores y visitantes por el riesgo de que ocurra algún accidente.

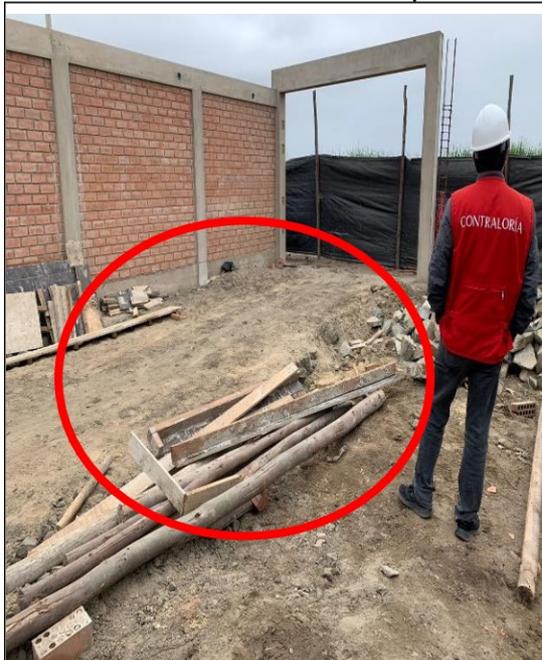
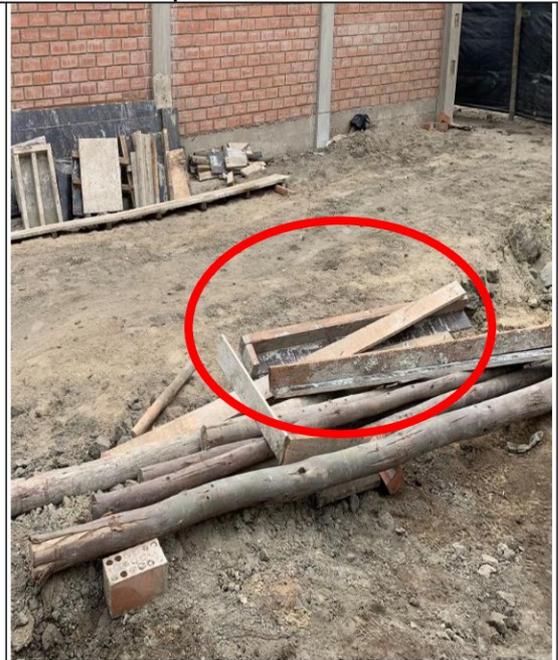
Imágenes n.ºs 28 y 29
Restos de madera para encofrado con clavos expuestos

Nota: Restos de madera con clavos para encofrado.

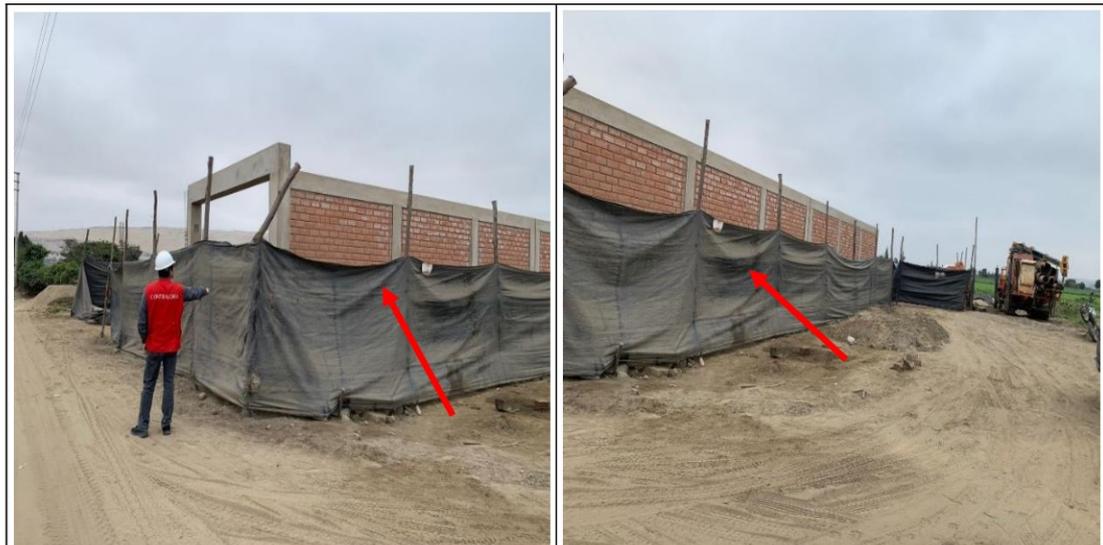
Imágenes n.ºs 36 y 37

Verificación de la ejecución de la partida 01.01.03 CERCO PROVISIONAL C/TABLERO TRIPLAY H: 2.40 M

Nota: Se observa el cerco provisional conformada por materiales distintos a los indicados en el expediente técnico aprobado.

Nota: Otra vista del cerco provisional conformada por materiales distintos a los indicados en el expediente técnico aprobado.
