**INFORME DE CONTROL CONCURRENTE**  
**N° 007-2024-OCI/4289-SCC**

**CONTROL CONCURRENTE**  
**DIRECCIÓN REGIONAL DE AGRICULTURA DE LIMA**  
**HUACHO, HUAURA, LIMA**

**“CONTRATACIÓN DE SERVICIOS DE LIMPIEZA,  
DESCOLMATACIÓN Y CONFORMACIÓN DE DIQUE CON  
MATERIAL EN DIVERSOS SECTORES DE LOS DISTRITO DE  
CALANGO, COAYLLO, LUNAHUANA, NUEVO IMPERIAL,  
CALANGO, CHILCA, PACARAN, PACAYAL, DE LA  
PROVINCIA DE CAÑETE, DEPARTAMENTO DE LIMA”**

**PERÍODO DE EVALUACIÓN:**  
**DEL 27 DE FEBRERO DE 2024 AL 4 DE MARZO DE 2024**

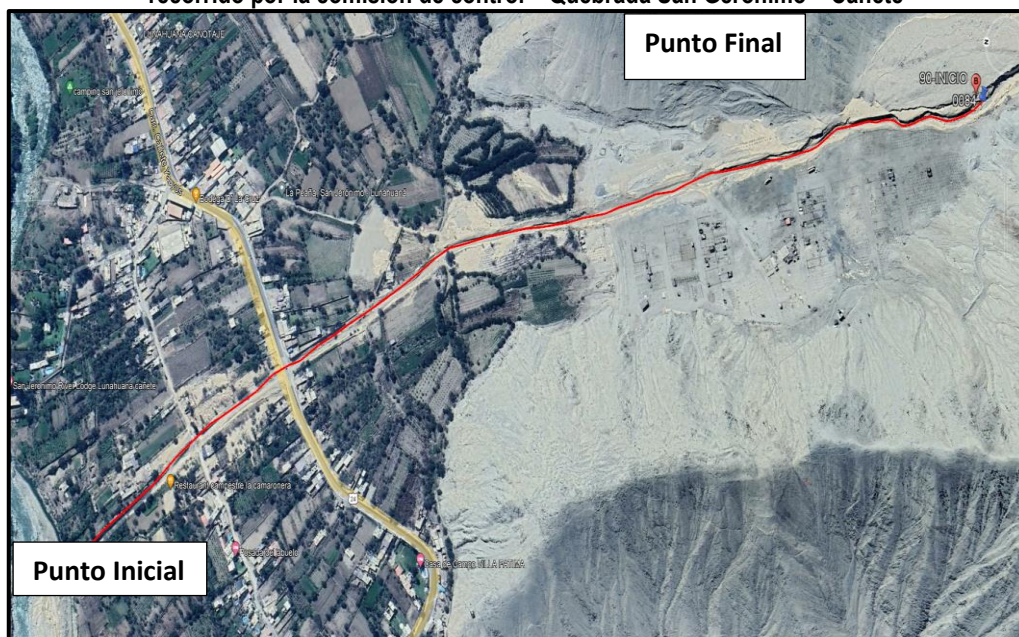
**Imagen n.º 1**

**Vista panorámica de la zona de intervención de acuerdo a la ficha técnica definitiva y tramo recorrido por la comisión de control – Quebrada San Gerónimo – Cañete**

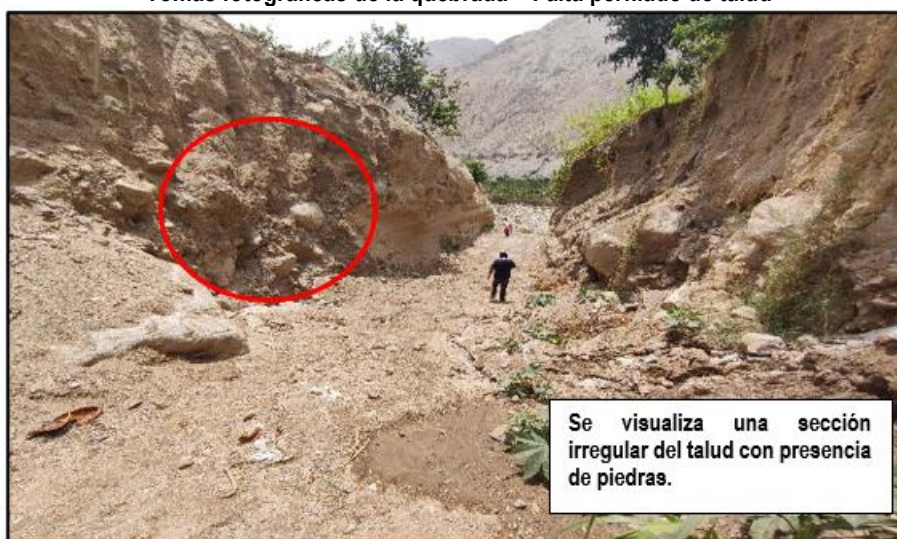
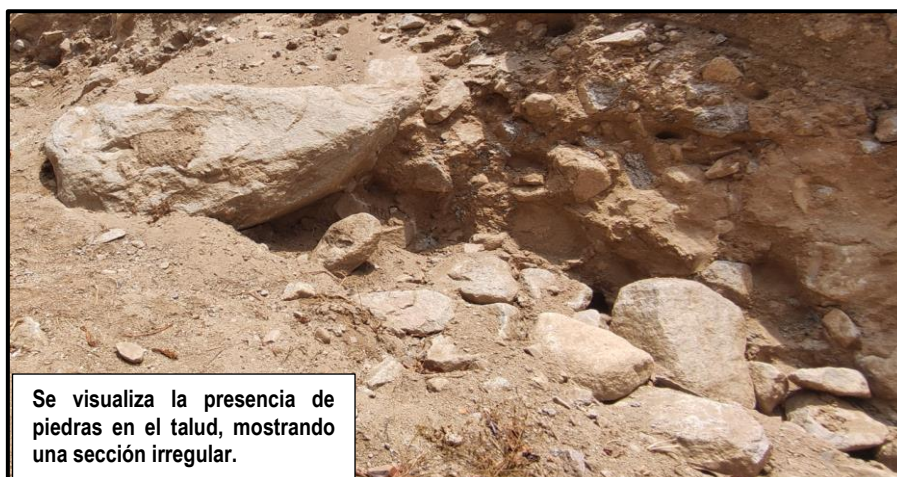
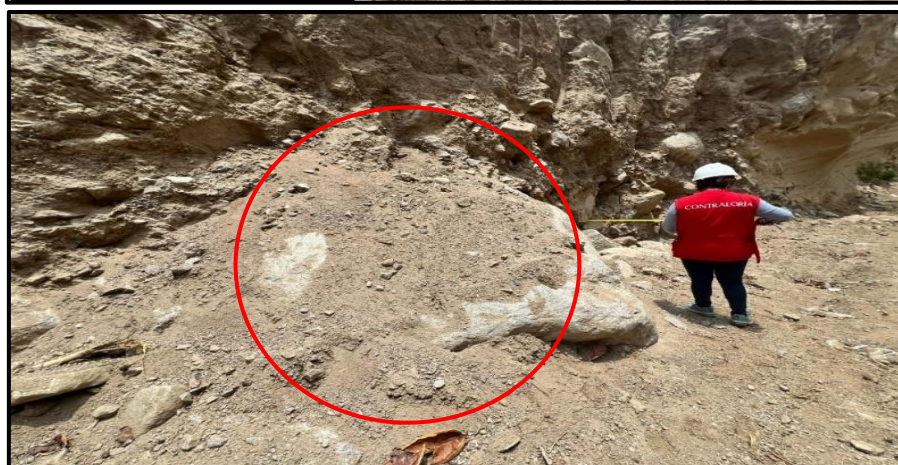
**Imágenes n.ºs 2, 3 y 4**

En la visita de inspección en la Quebrada San Gerónimo en el distrito de Lunahuaná, se verifico que los trabajos correspondientes a la partida 01.03.02.01 Perfilado de talud con equipo, no se habrían ejecutado acorde a lo establecido en la ficha técnica definitiva del servicio<sup>5</sup>, tal como se muestra a continuación:

**Tomas fotográficas de la quebrada – Falta perfilado de talud**

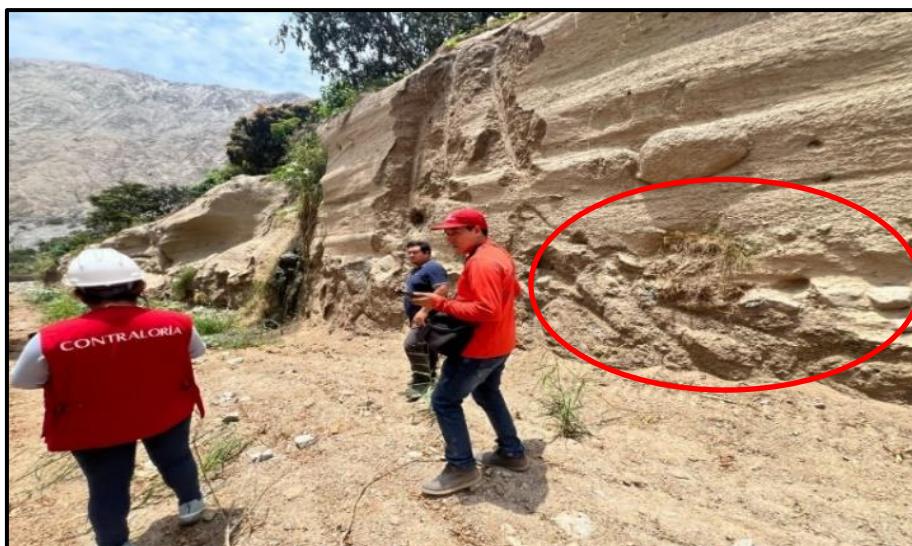
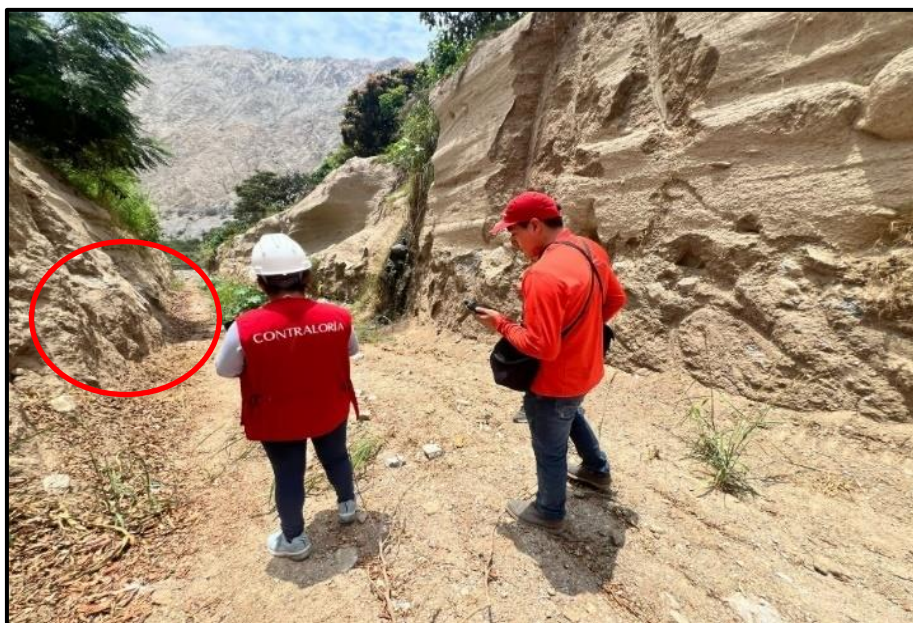
- **TRAMO N° 2: Progresiva 0+086 (Coordenadas UTM: 373732 E, 8562270 N)**  
No se evidencia los trabajos de perfilado de talud en ambos márgenes.

Imágenes n.ºs 5 y 6  
Tomas fotográficas de la quebrada – Falta perfilado de talud

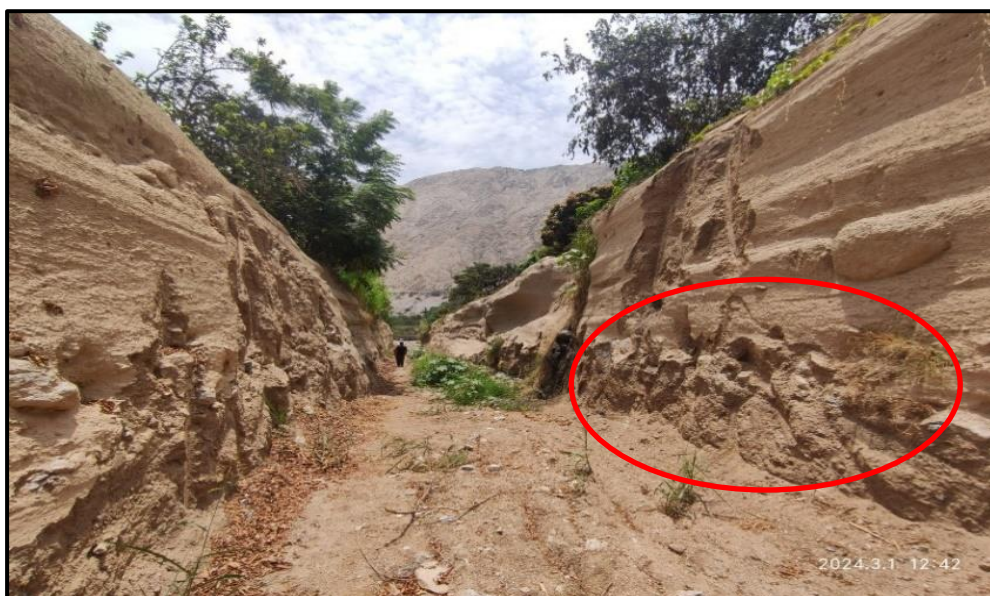
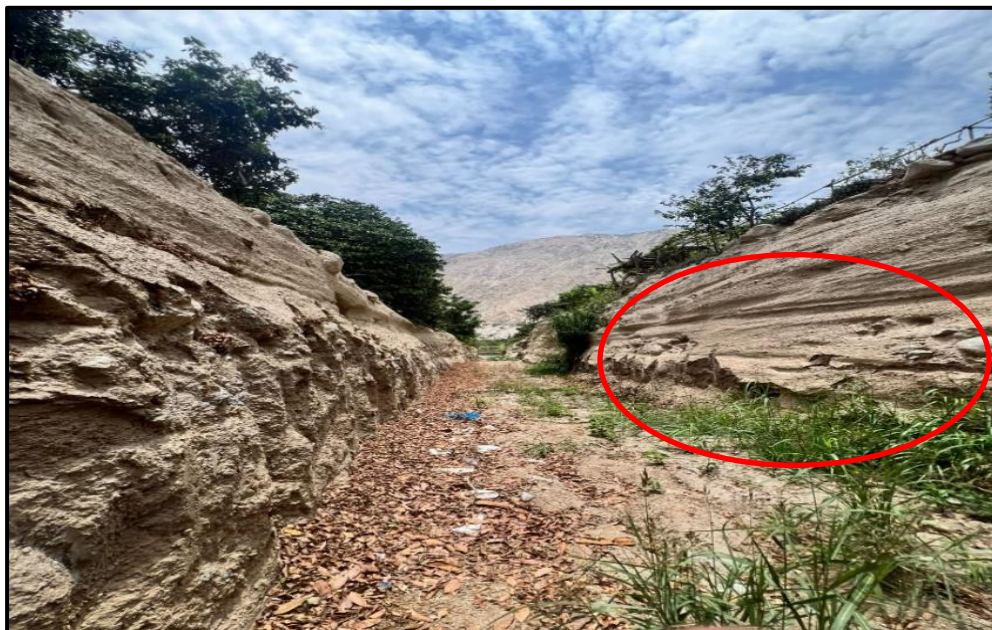
- **TRAMO N° 3: Progresiva 0+138 (Coordenadas UTM: 373763 E, 8562232 N)**  
No se evidencia la ejecución de los trabajos de perfilado de talud tal como se muestra a continuación:

Imágenes n.ºs 7 Y 8  
Tomas fotográficas de la quebrada – Falta perfilado de talud

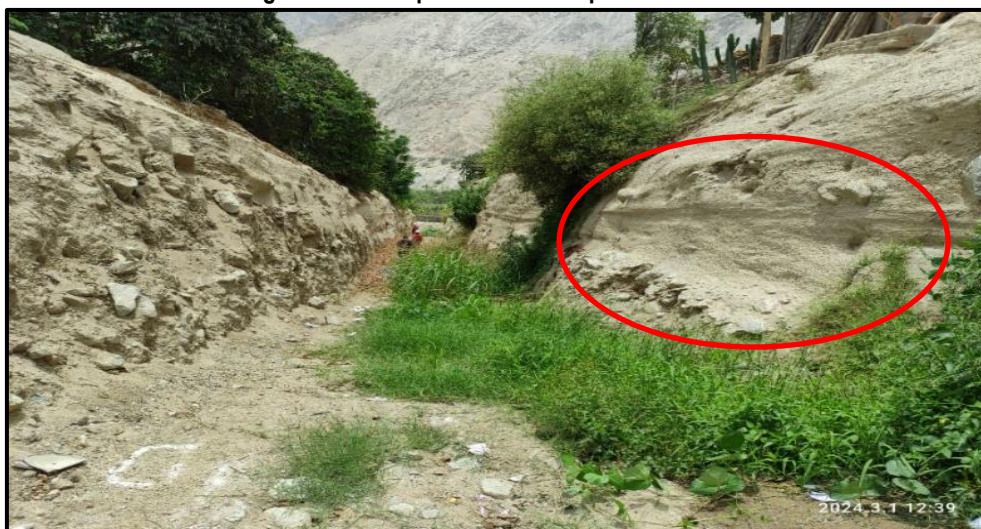
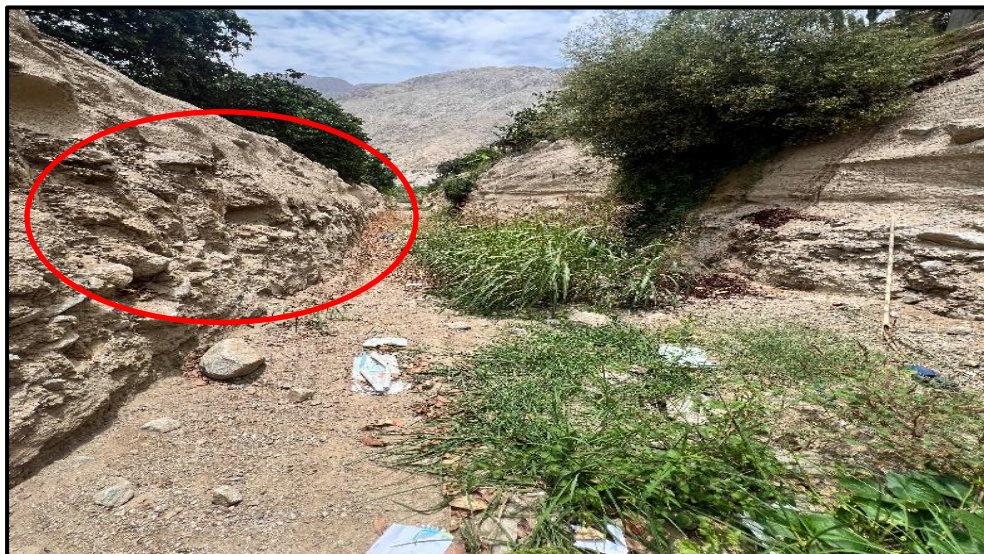
- **TRAMO N° 4: Progresiva 0+191(Coordenadas UTM: 373800 E, 8562156 N)**  
No se evidencia trabajos de perfilado de talud con equipo .

Imágenes n.ºs 9 y 10  
Tomas fotográficas de la quebrada – Falta perfilado de talud

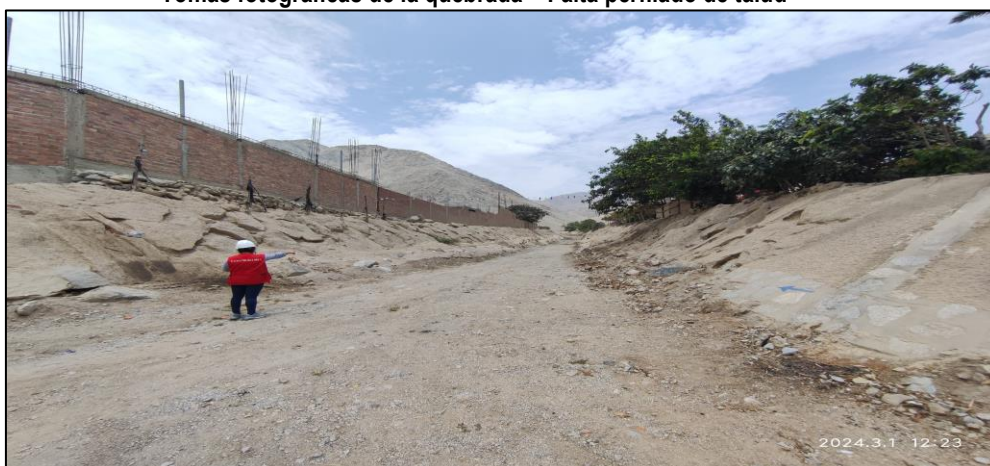
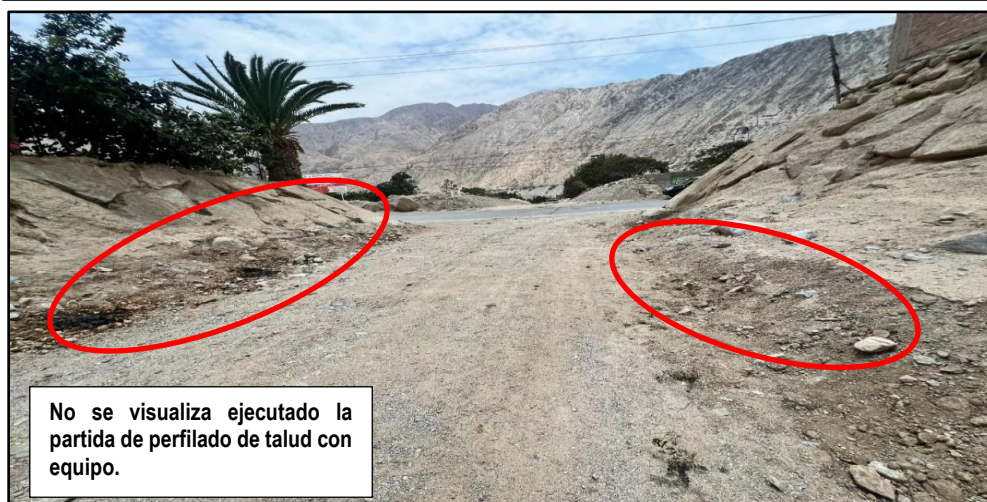
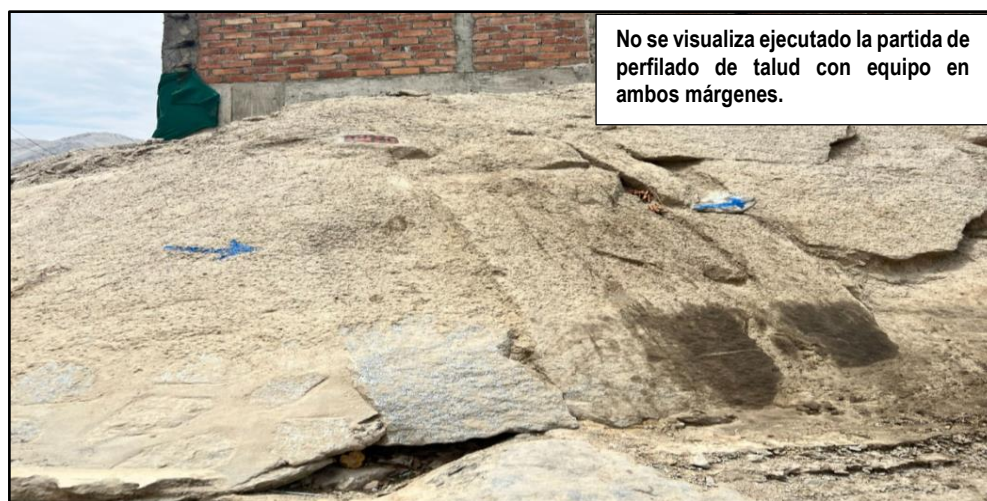
**Imágenes n.ºs 11, 12 y 13**  
**Tomas fotográficas de la quebrada – Falta perfilado de talud**

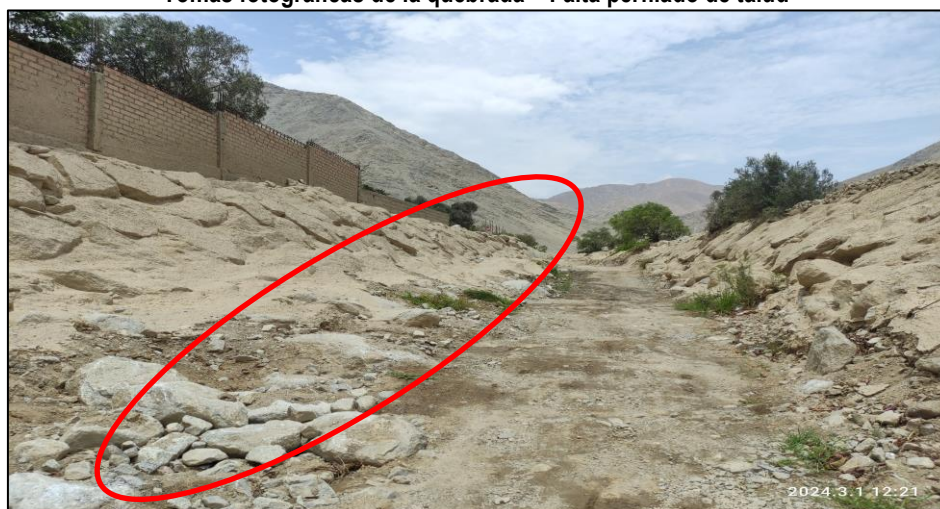
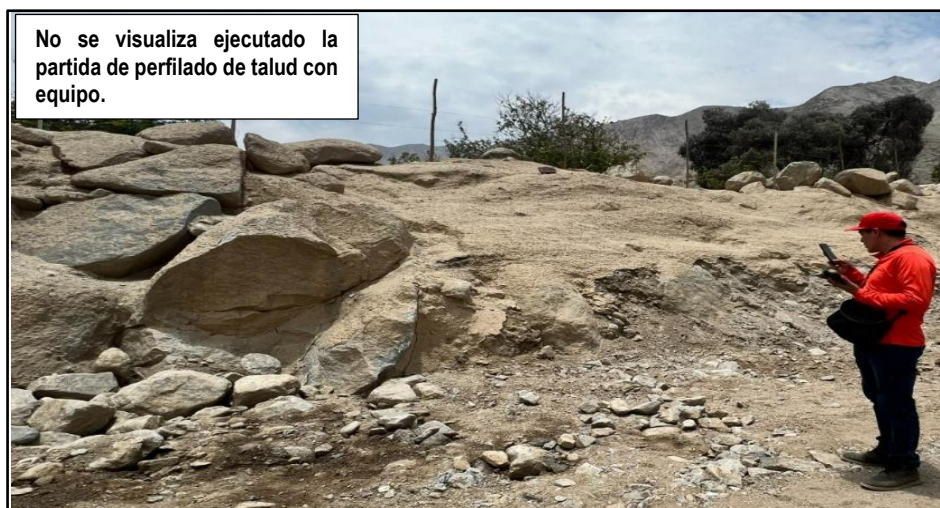
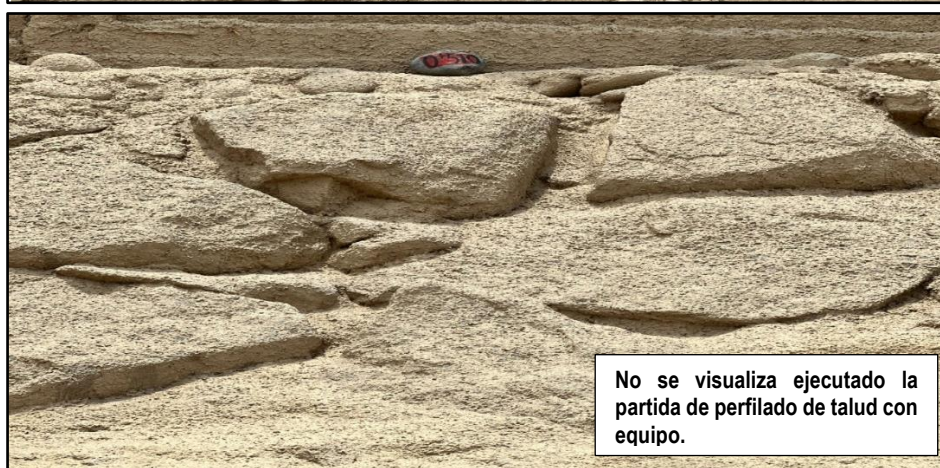
**Imágenes n.ºs 14, 15 y 16**  
**Tomas fotográficas de la quebrada – Falta perfilado de talud**

No se visualiza ejecutado la partida de perfilado de talud con equipo.

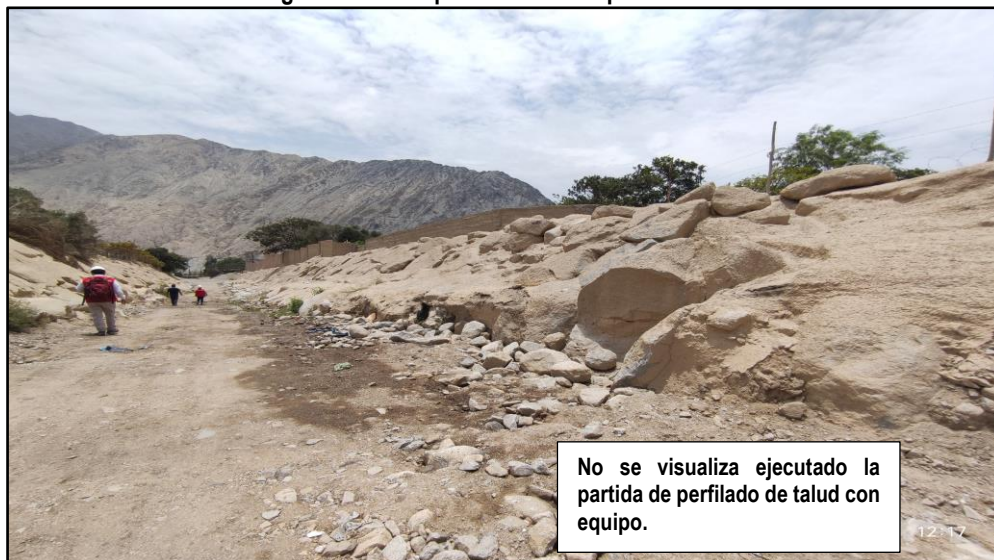
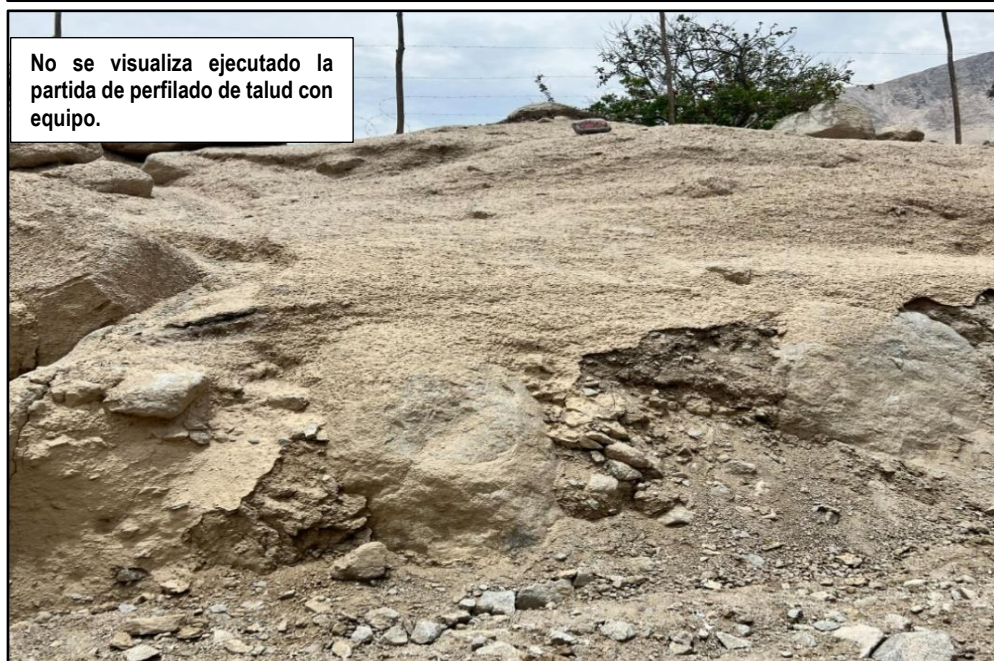
**Imágenes n.ºs 17 y 18**  
**Tomas fotográficas de la quebrada – Falta perfilado de talud**

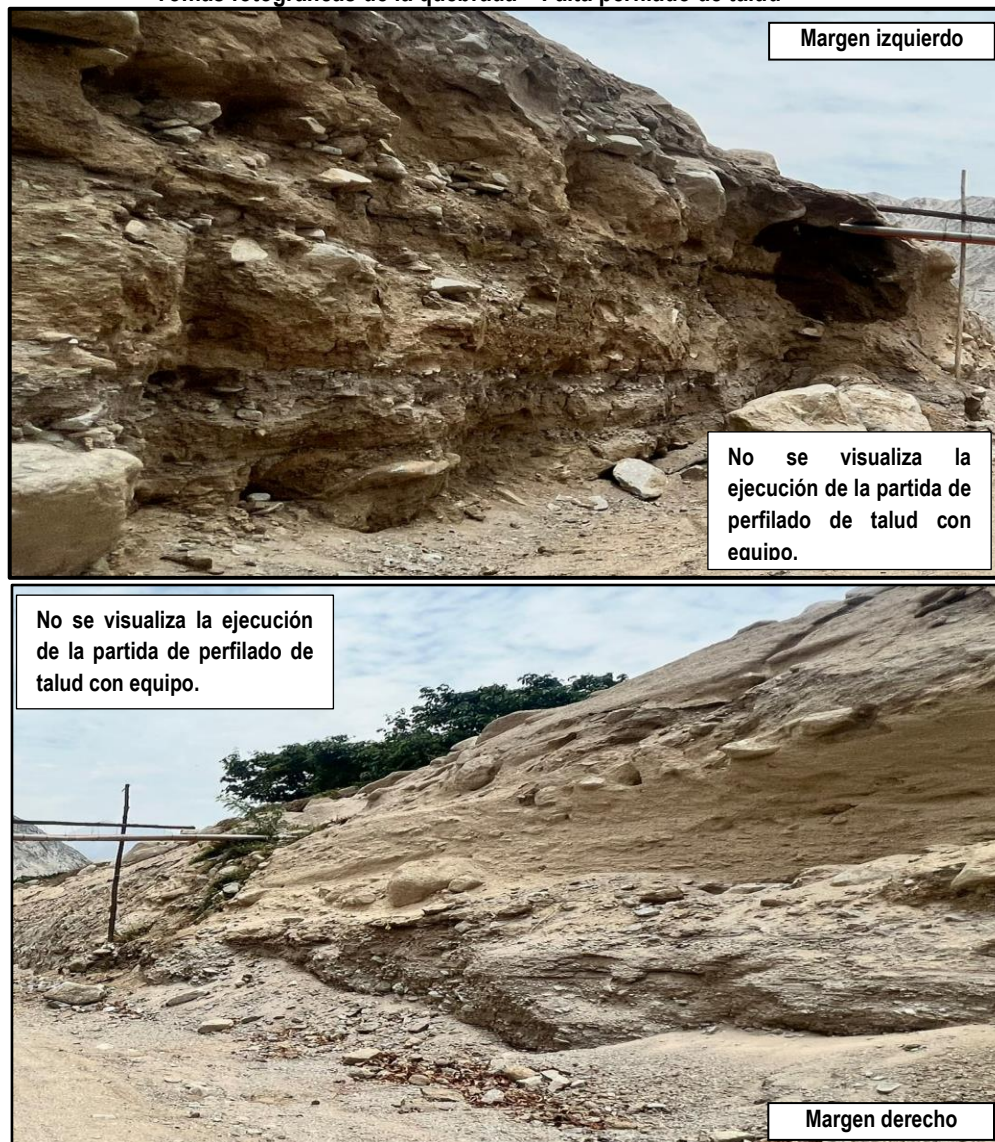
Imágenes n.ºs 19 y 20

Tomas fotográficas de la quebrada – Falta perfilado de talud

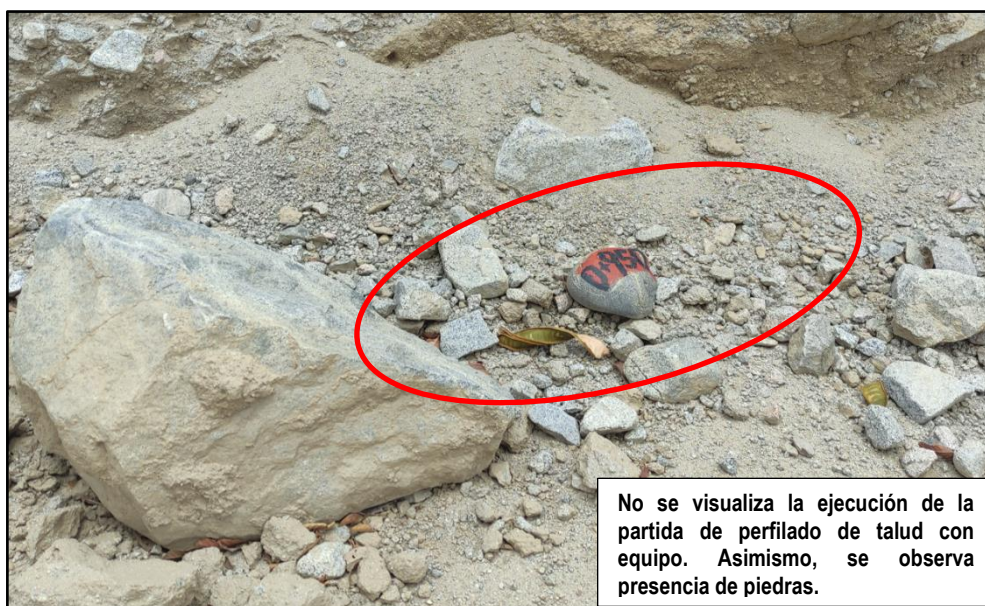
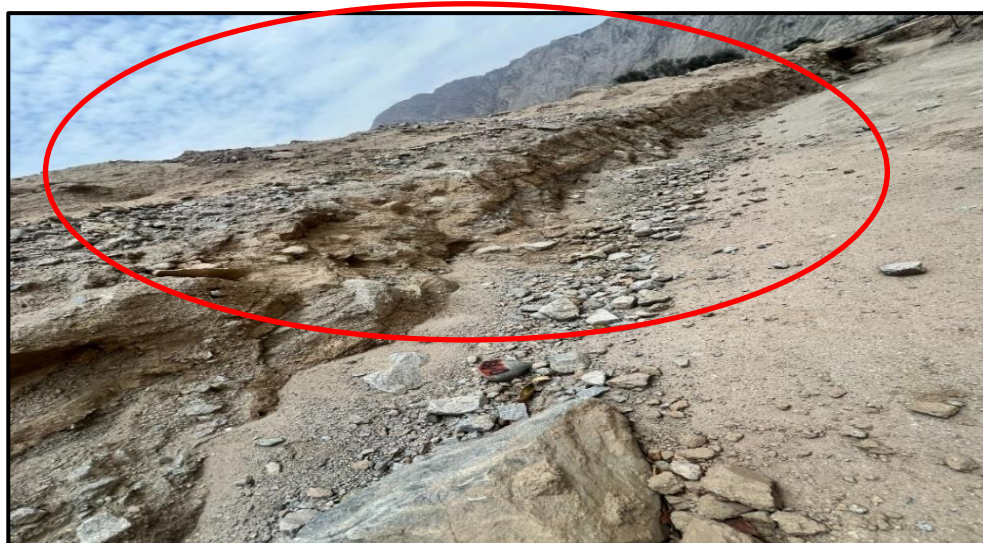
- **TRAMO N.º 9: PROGRESIVA 0+950 (Coordenadas UTM: 374170.76 E, 8561526.42 N)**  
No se observa trabajos de perfilado de talud en ambos márgenes de la quebrada San Geronimo.

Imágenes n.ºs 21 y 22  
Tomas fotográficas de la quebrada – Falta perfilado de talud

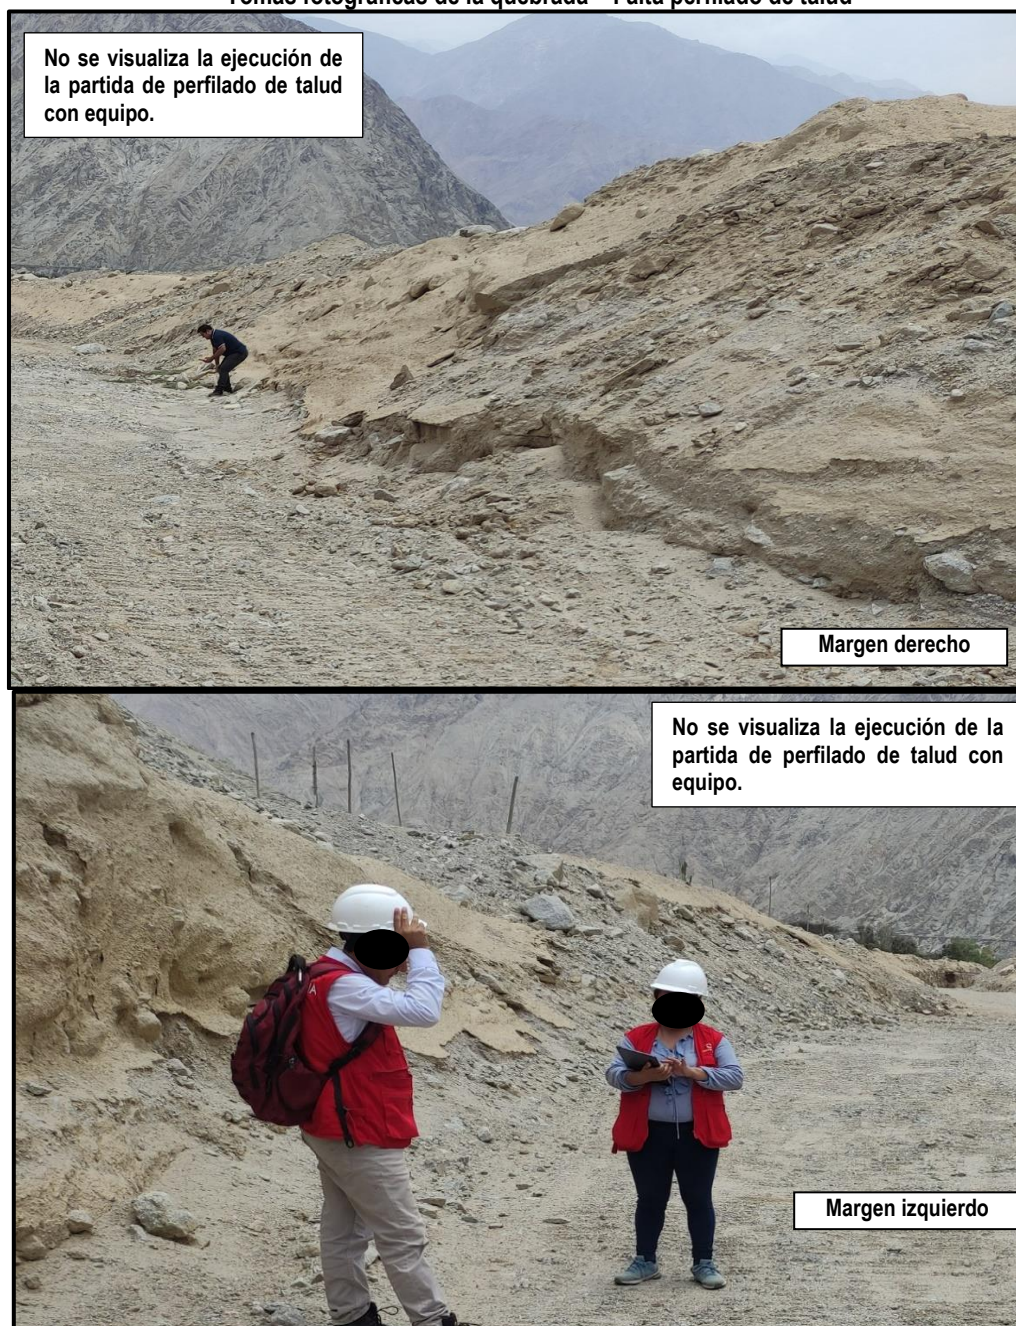
**Imágenes n.ºs 23 y 24**  
**Tomas fotográficas de la quebrada – Falta perfilado de talud**

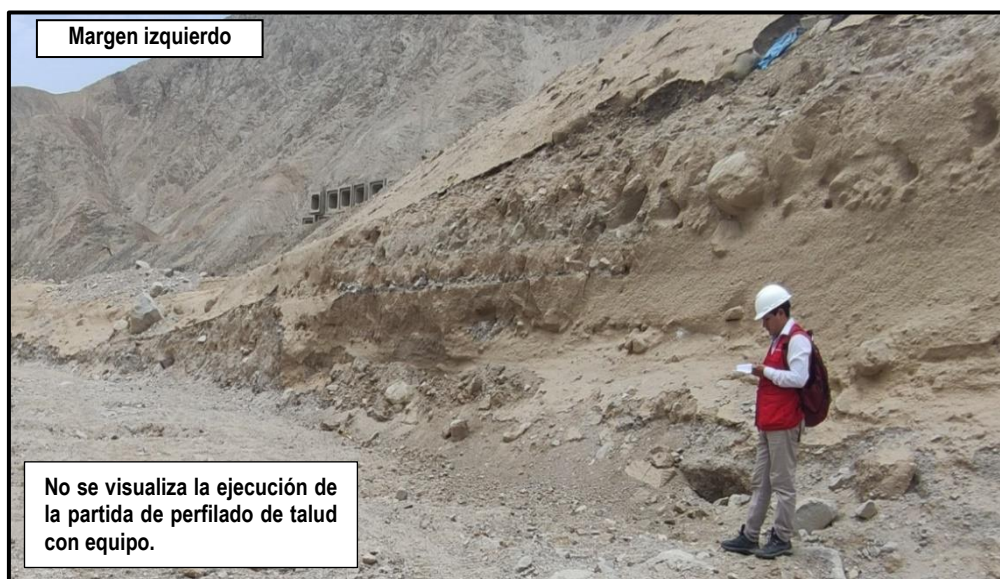
**Imágenes n.º 25**  
**Tomas fotográficas de la quebrada – Falta perfilado de talud**

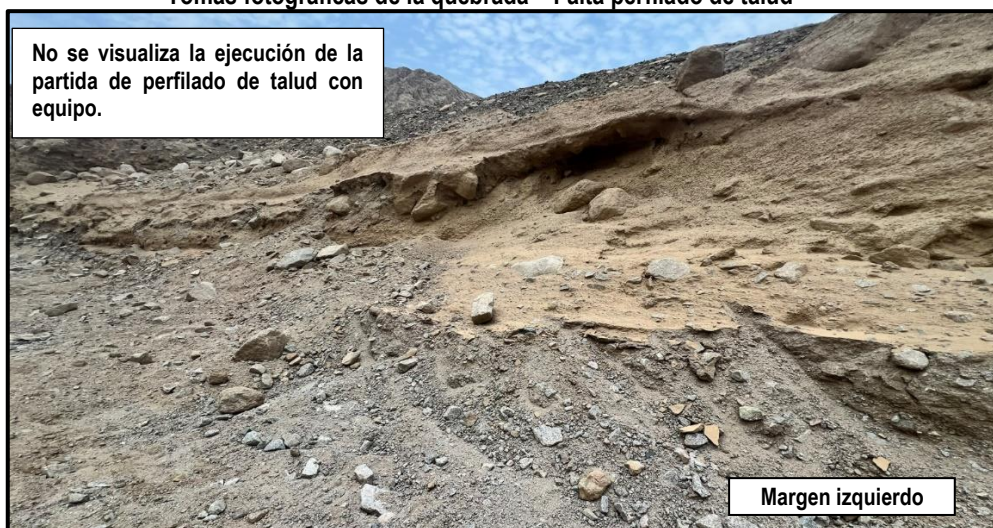
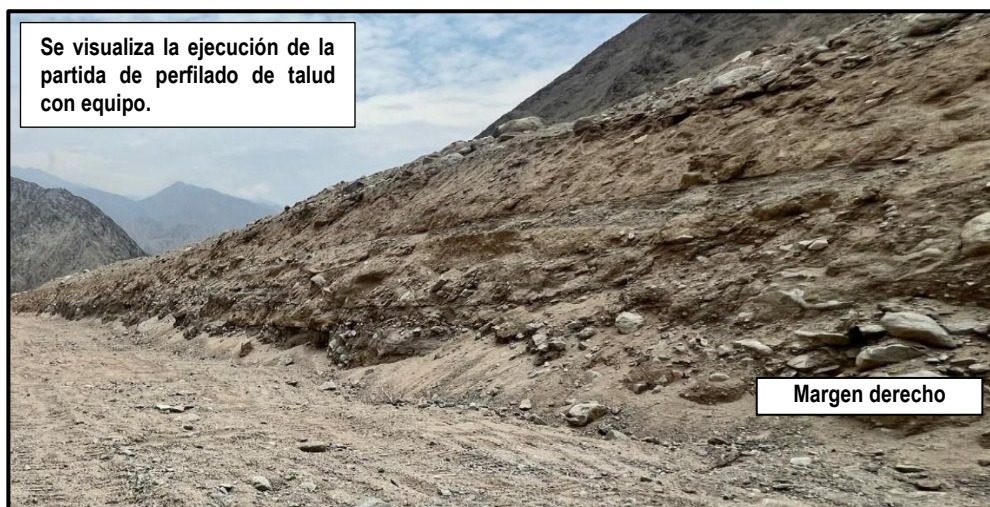
**Imágenes n.ºs 26 y 27**  
**Tomas fotográficas de la quebrada – Falta perfilado de talud**

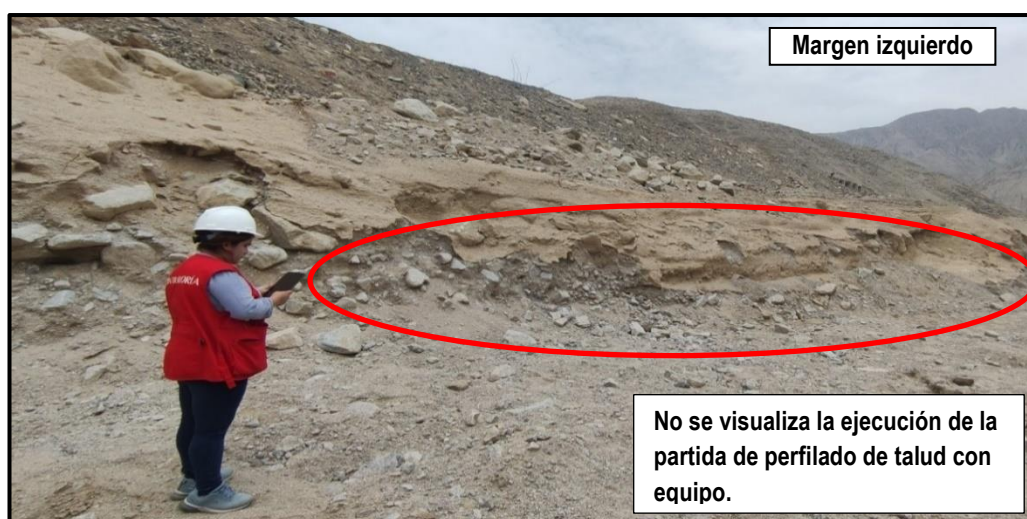
**Imágenes n.° 28**  
**Tomas fotográficas de la quebrada – Falta perfilado de talud**

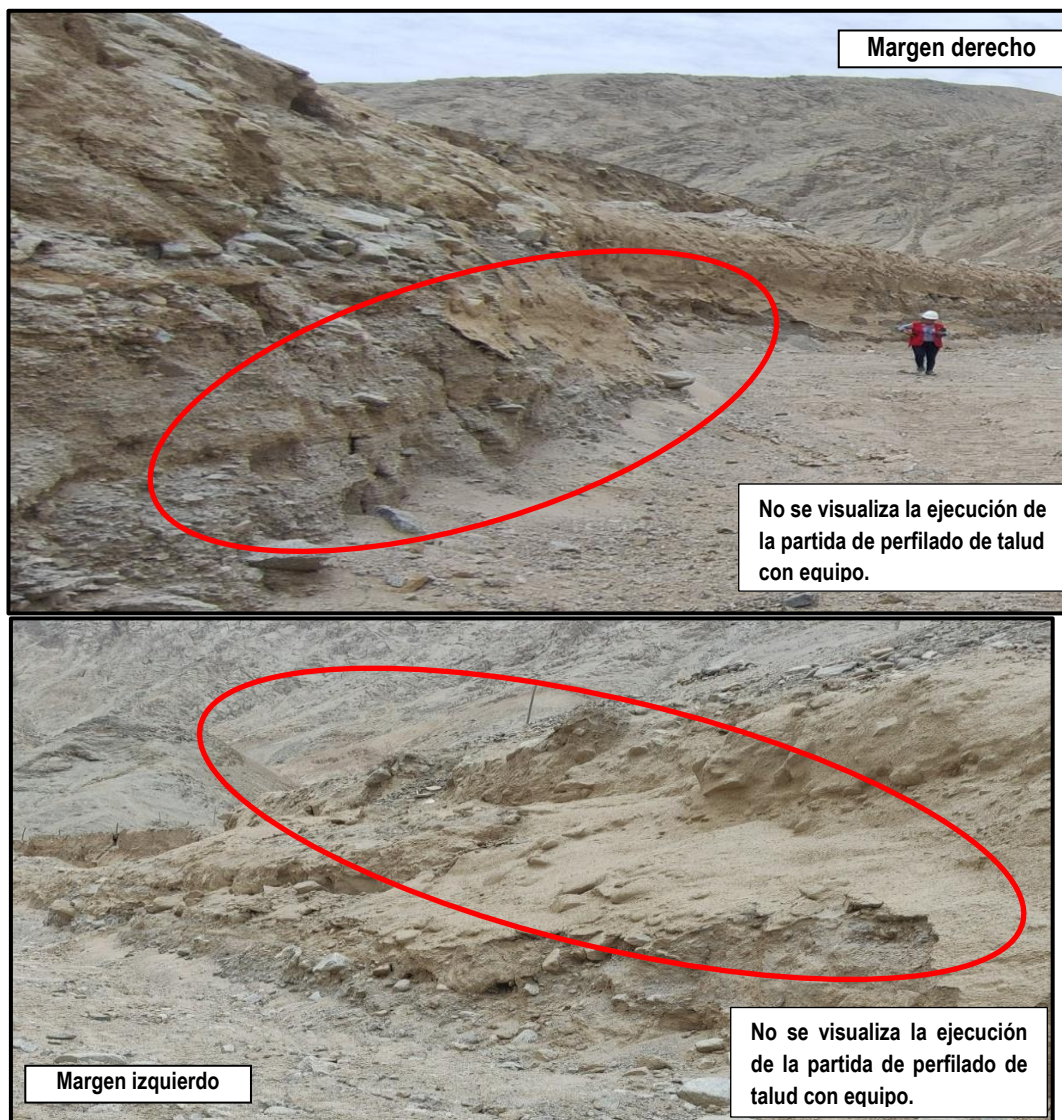
- **TRAMO N.º 14: Progresiva 1+400 (Coordenadas UTM: 374315.35 E, 8561095.48 N)**

Imágenes n.ºs 29 y 30  
Tomas fotográficas de la quebrada – Falta perfilado de talud

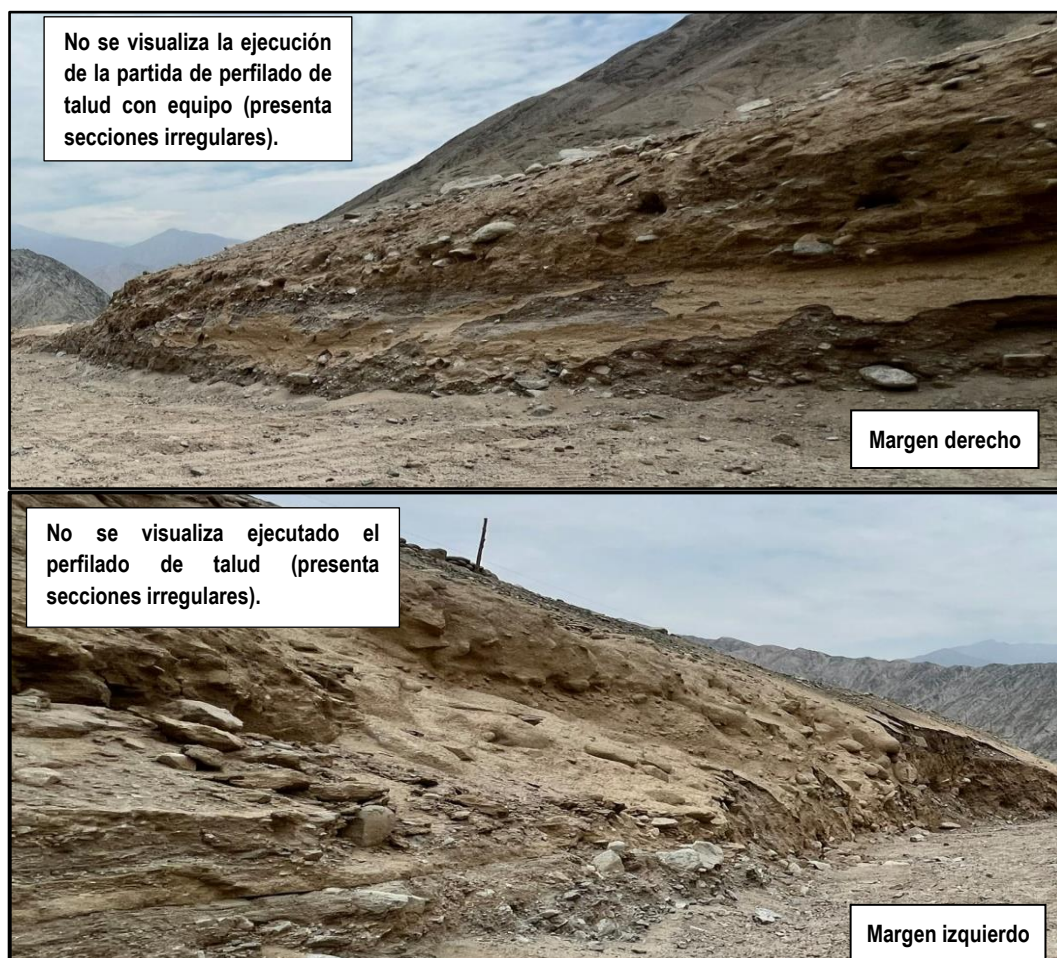
- **TRAMO N.º 15: Progresiva 1+460 (Coordenadas UTM: 374325.26 E, 8561039.00 N.)**

**Imágenes n.ºs 31 y 32**  
**Tomas fotográficas de la quebrada – Falta perfilado de talud**

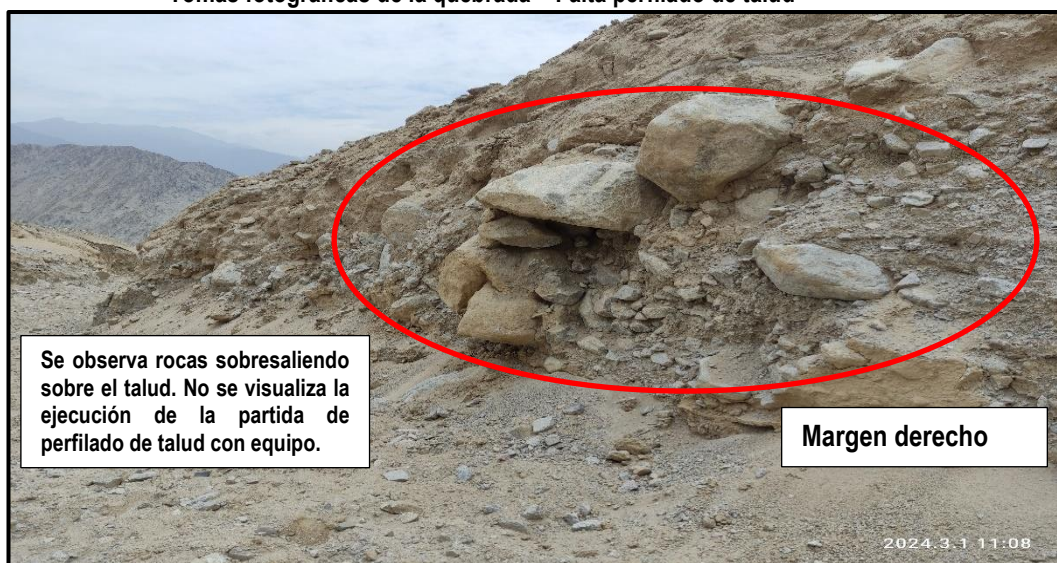
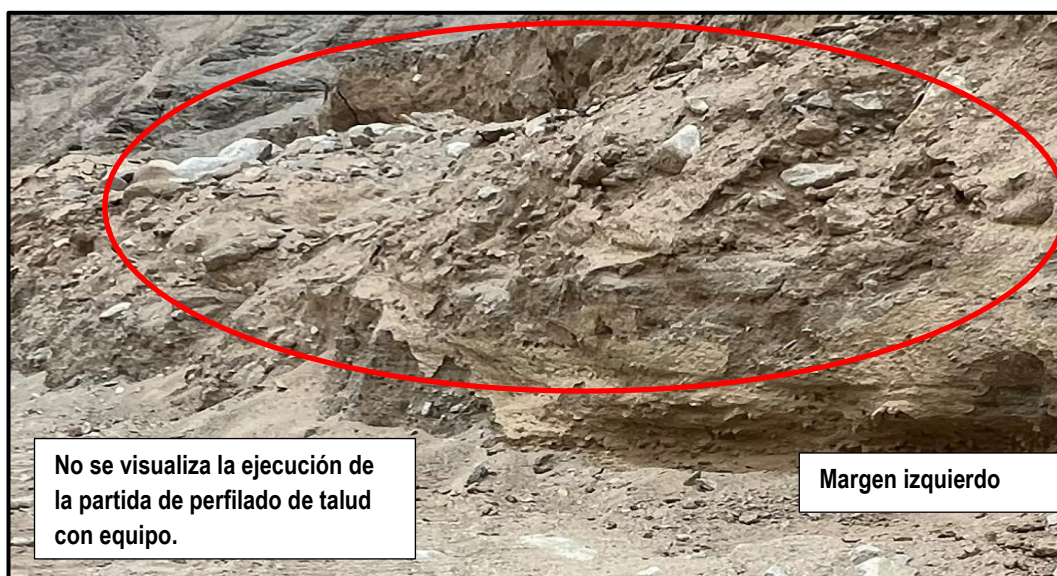
- **TRAMO N° 16: Progresiva 1+475 (Coordenadas UTM: 374332.69 E, 8561027.09 N)**

**Imágenes n.ºs 33 y 34**  
**Tomas fotográficas de la quebrada – Falta perfilado de talud**

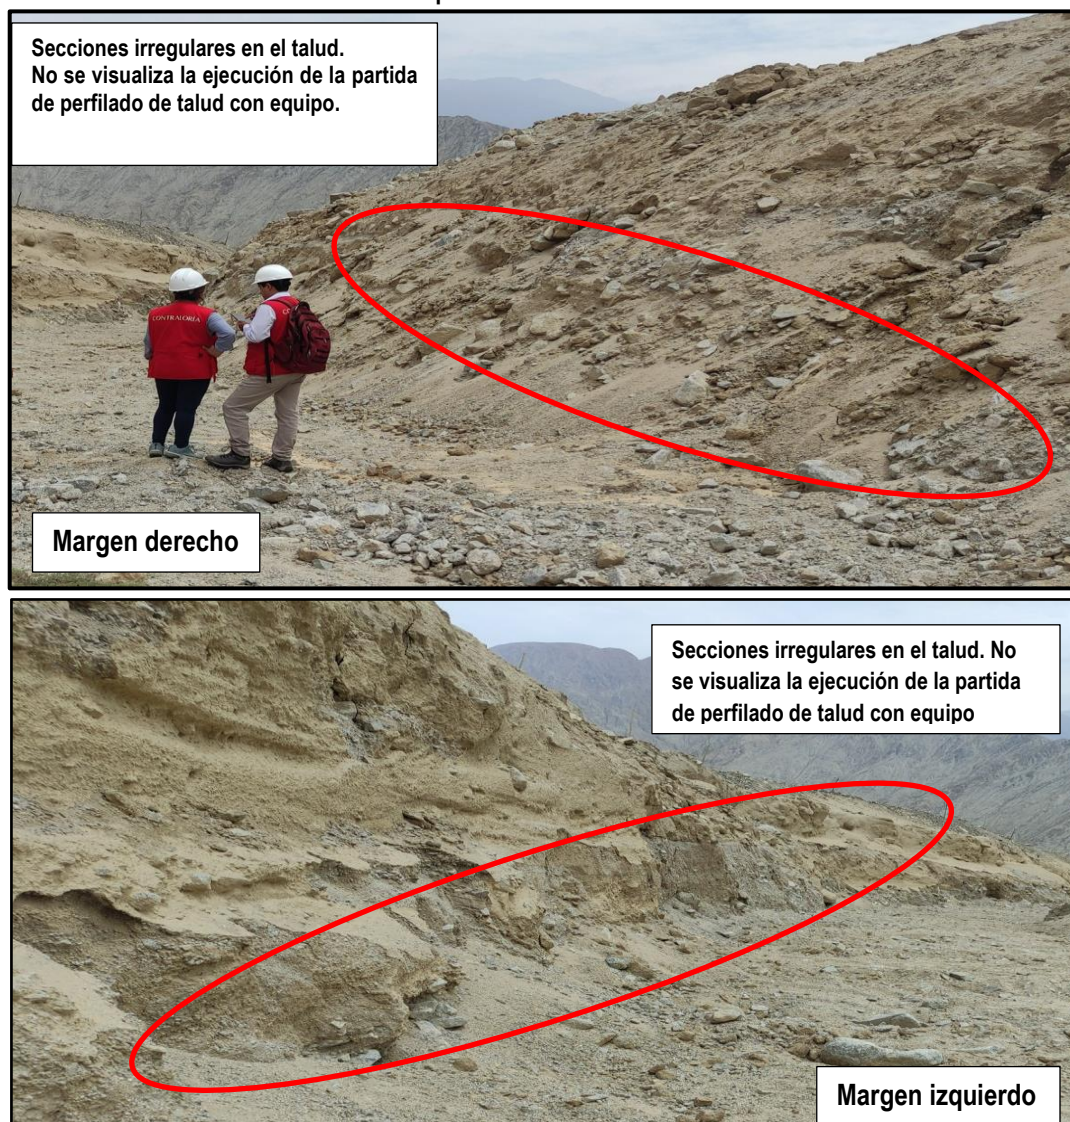
- **TRAMO N.º 17: Progresiva 1+500 (Coordenadas UTM: 374347.77 E, 8561001.95 N)**

Vista del margen derecho e izquierdo en la progresiva 1+500 en donde no se observa la ejecución del perfilado de talud

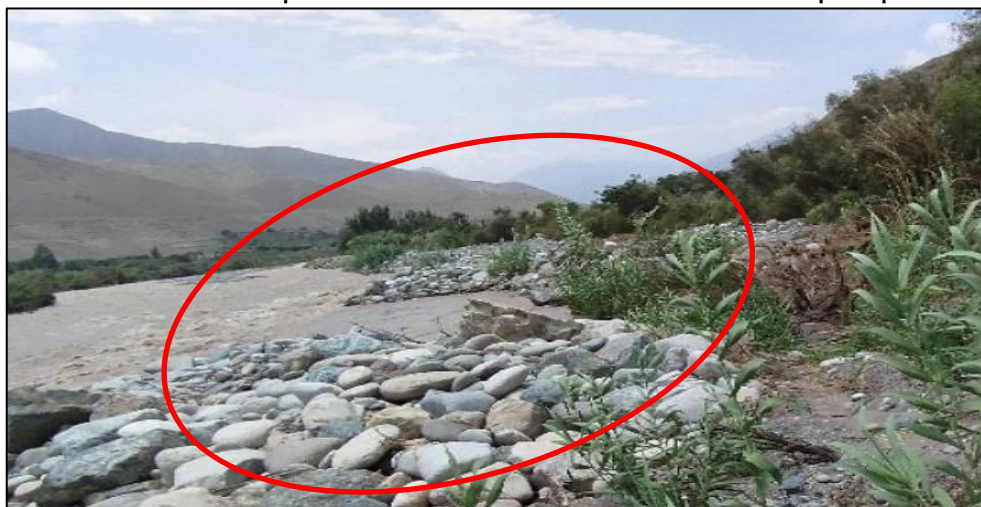
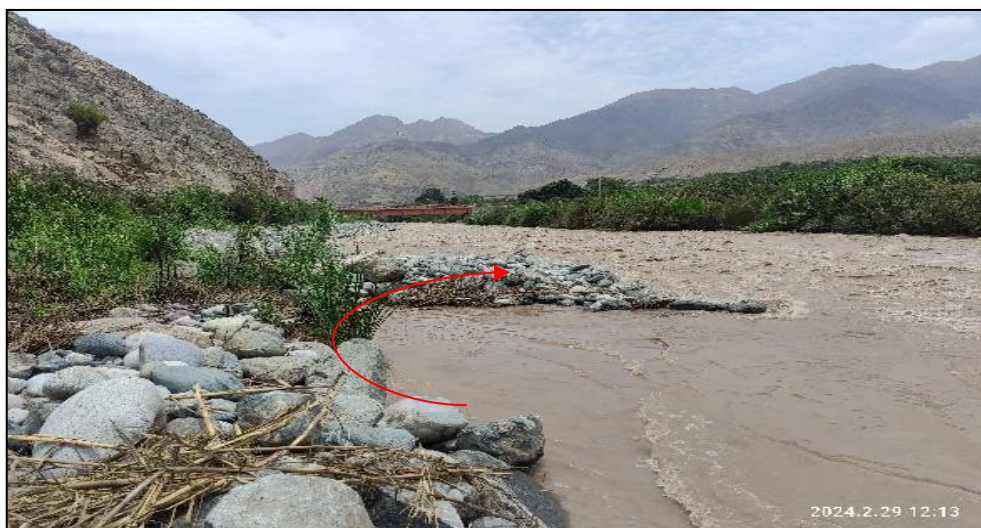
**Vista del tramo de 45m aprox. en el cual no se visualiza conformación de dique ni perfilado**

En ese sentido, se verificó que, en el sector de Buenos Aires Quebrada Muerta, distrito de Calango, provincia de Cañete hay un tramo que no se ha ejecutado la conformación de dique y perfilado en una longitud total de 76 m aproximadamente.
