**INFORME DE CONTROL CONCURRENTE**  
**N° 007-2024-OCI/4289-SCC**

**CONTROL CONCURRENTE**  
**DIRECCIÓN REGIONAL DE AGRICULTURA DE LIMA**  
**HUACHO, HUAURA, LIMA**

**“CONTRATACIÓN DE SERVICIOS DE LIMPIEZA,  
DESCOLMATACIÓN Y CONFORMACIÓN DE DIQUE CON  
MATERIAL EN DIVERSOS SECTORES DE LOS DISTRITO DE  
CALANGO, COAYLLO, LUNAHUANA, NUEVO IMPERIAL,  
CALANGO, CHILCA, PACARAN, PACAYAL, DE LA  
PROVINCIA DE CAÑETE, DEPARTAMENTO DE LIMA”**

**PERÍODO DE EVALUACIÓN:**  
**DEL 27 DE FEBRERO DE 2024 AL 4 DE MARZO DE 2024**

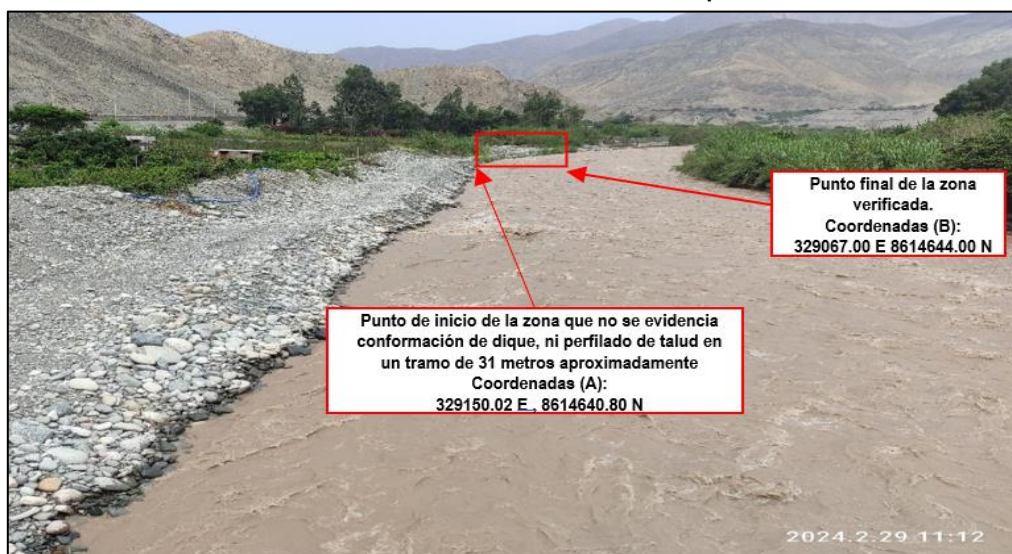
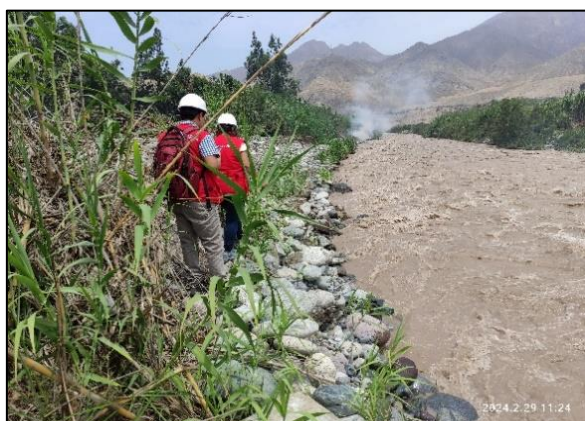
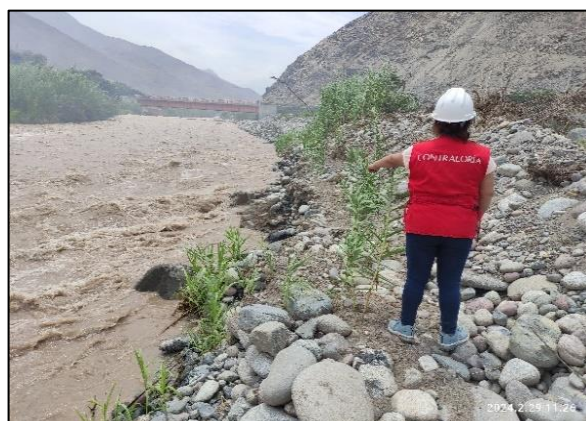
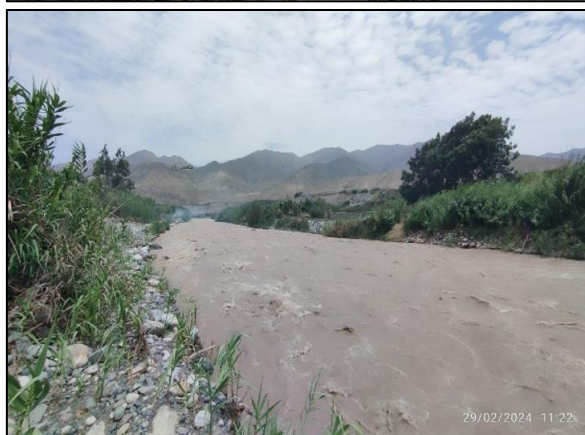
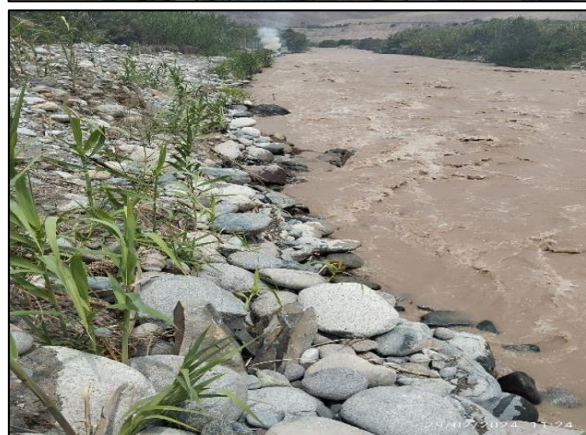
**Imágenes n.ºs 41, 42, 43, 44 y 45**  
**Visualización de la zona de intervención, vista desde el puente Correviento**

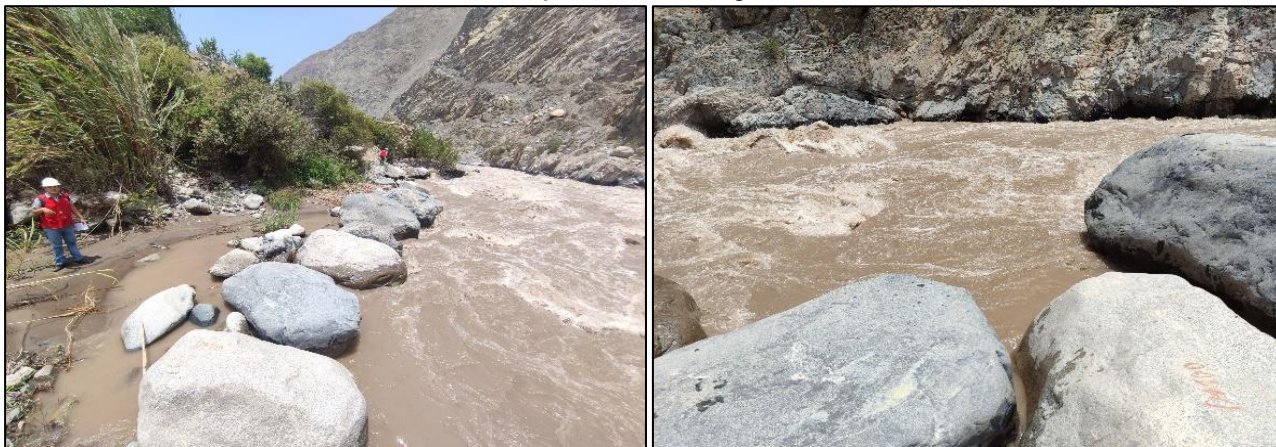
Al respecto, durante la visita de inspección, en las coordenadas 342555.35E, 8620420.38N, se observó una deficiente protección en el margen derecho del río, dado que las rocas se encontraban distantes una de otra, dejando pasar el agua a las zonas aledañas, tal como se muestra a continuación:

**Imágenes n.ºs 50 y 51**  
**Deficiente protección en margen derecho del río**

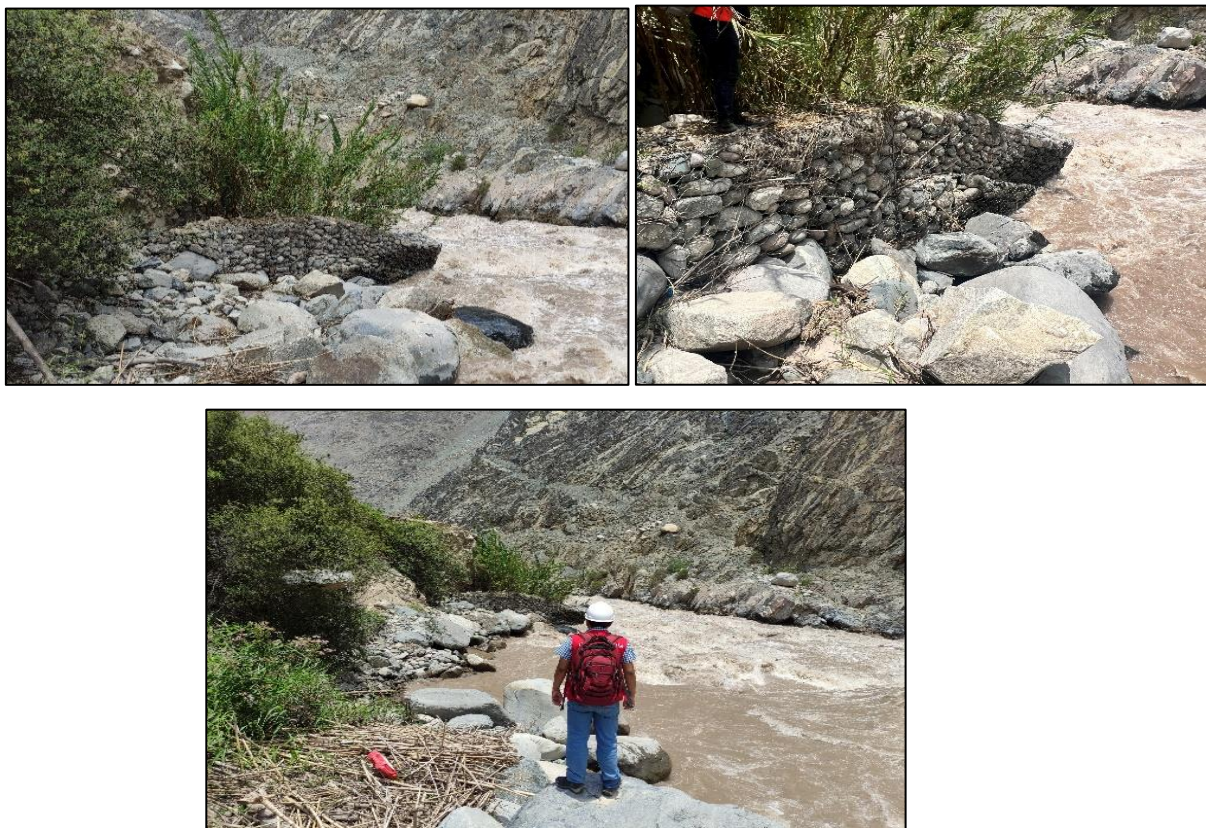
**Imágenes n.ºs 52, 53 y 54**  
**Gaviones en mal estado – Tramo sin acomodo de roca el talud**

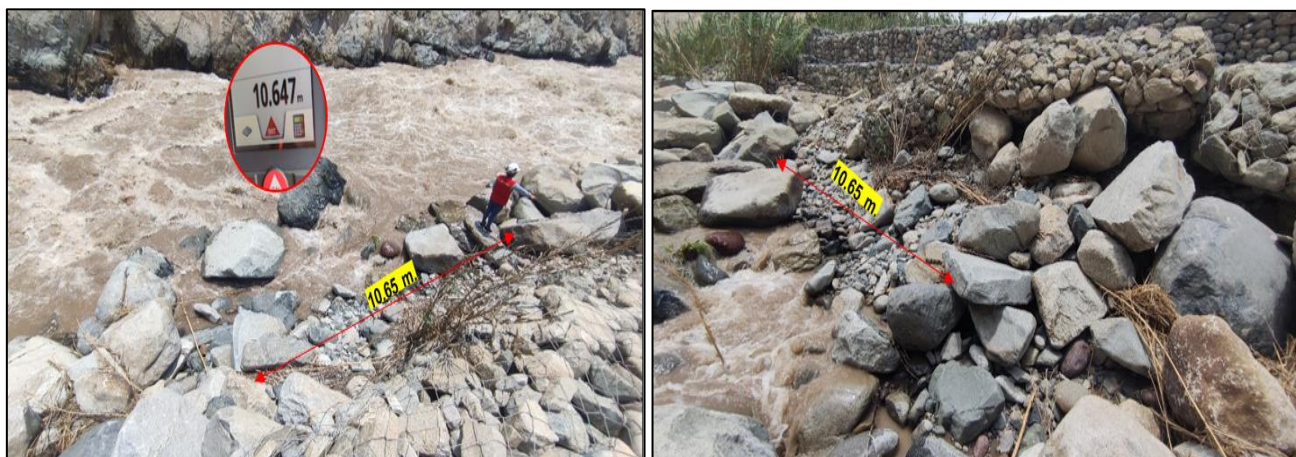
**- Tramo 2: Coordenadas UTM: 342503.19E, 8620396.98N**

**Imágenes n.ºs 55 y 56**  
**Tramo sin acomodo de roca en talud**

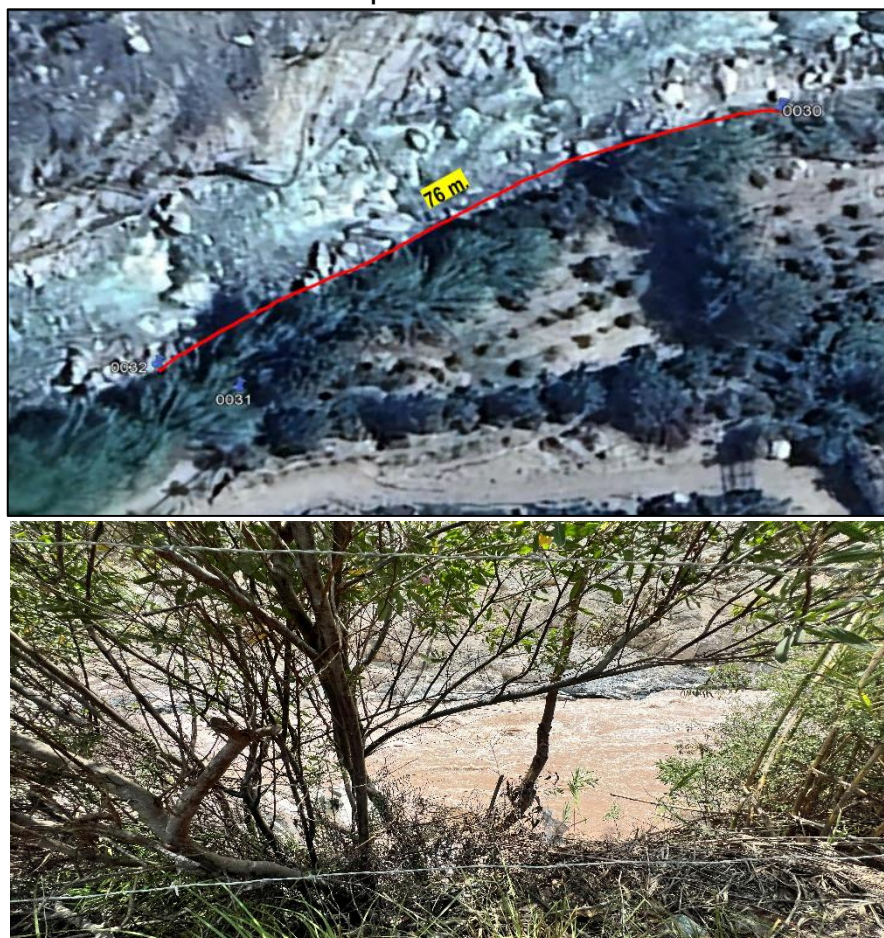
- **Tramo 3: Coordenadas UTM: 342470.55 E, 8620361.62 N**

**Imágenes n.ºs 57 y 58**  
**Visualización del tramo que no se observa acomodo de roca en talud**

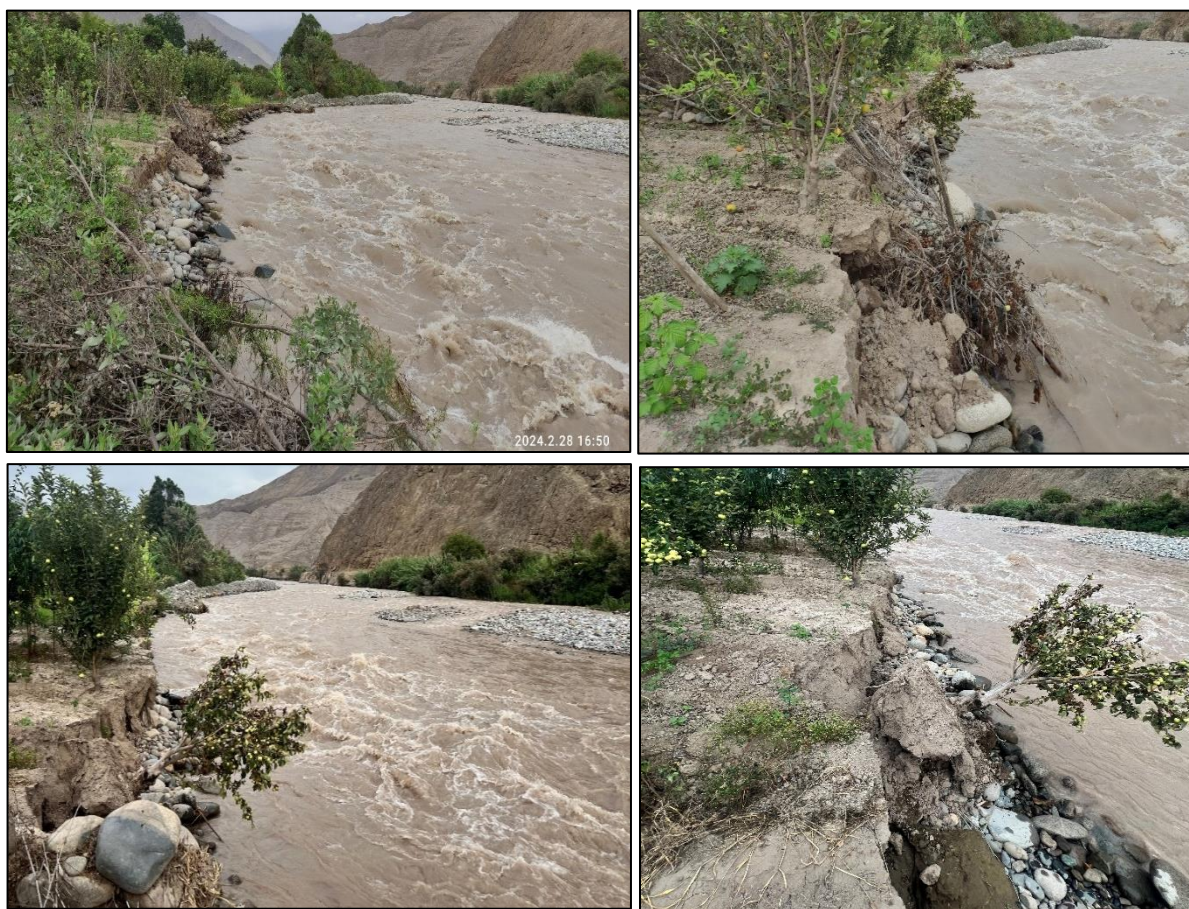
**Imágenes n.ºs 61, 62, 63 y 64**  
**Tramo sin conformación de dique, desmoronamiento de terreno**

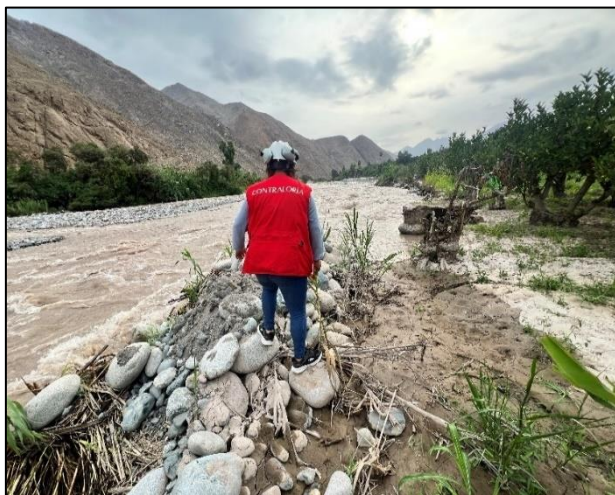
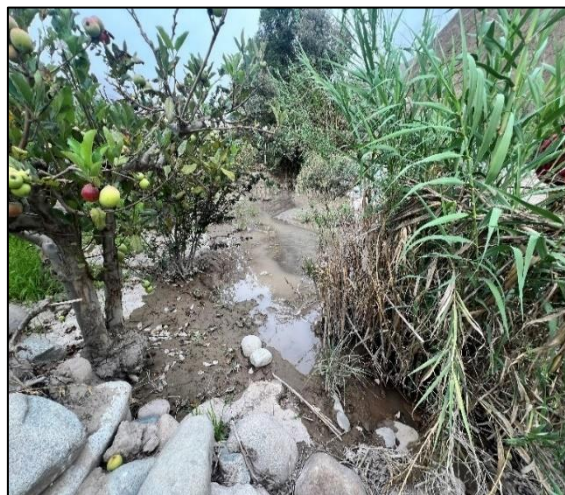
**Imágenes n.º 65 y 66**  
**Afectación de áreas de cultivo – Tramo sin conformación de dique**
