INFORME DE HITO DE CONTROL
N° 027-2024-OCI/4289-SCC

OBRA: "MEJORAMIENTO DEL SERVICIO DE PROVICIÓN DE AGUA PARA RIEGO DEL SISTEMA DE RIEGO CANAL MARÍA ANGOLA DESDE EL SECTOR HUACACHIVATO HASTA EL SECTOR LA QUEBRADA EN LOS DISTRITOS DE SAN LUIS Y IMPERIAL DE LA PROVINCIA DE CAÑETE - DEPARTAMENTO DE LIMA, CON CUI N° 2509876"

HITO DE CONTROL N° 12 – CULMINACIÓN DE OBRA

HUACHO, 17 DE JUNIO DEL 2024

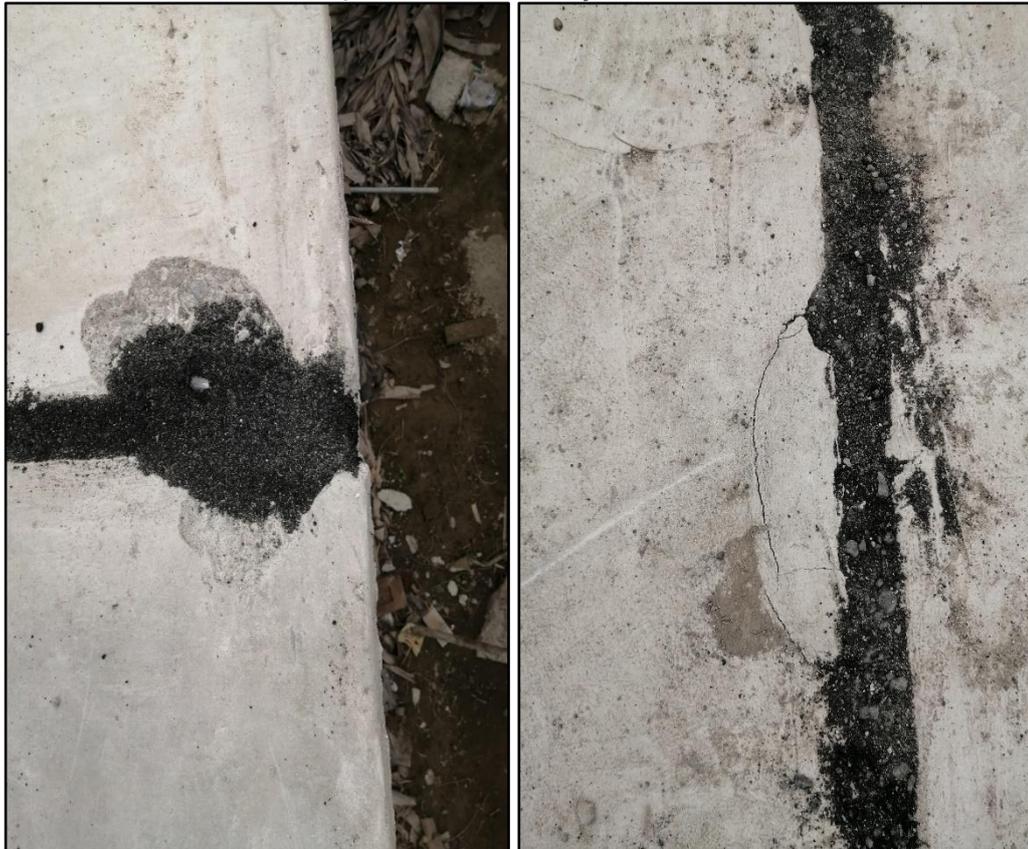
Asimismo, durante el recorrido del último sector de ejecución de la obra para el empalme en el puente Chocos, se verificó el acabado en juntas de dilatación, las mismas presentaban fisuras y descascaramiento cercanas a la junta. Tal como se aprecia en las imágenes siguientes:

Imágenes n.ºs 3 y 4
Juntas con presencia de fisuras y descascaramiento

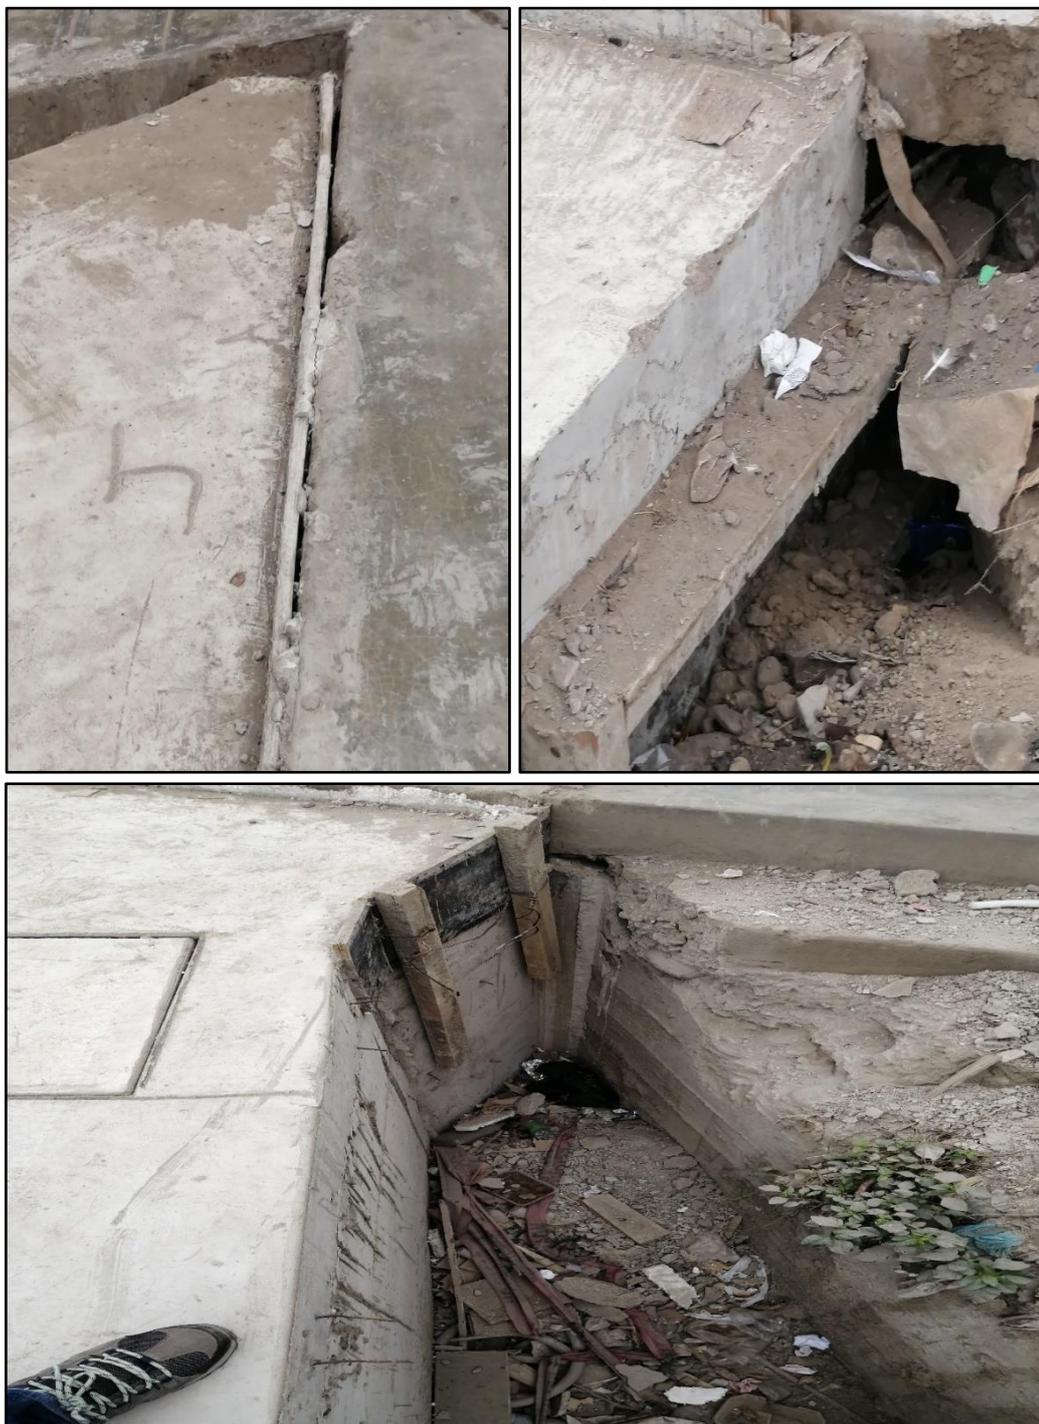
Igualmente, durante la visita de inspección realizada el 5 de junio de 2024, en el empalme del canal al puente vehicular, se encontró parte del encofrado de techo del canal que aún no ha sido desencofrado, evidenciándose, el armado del techo del canal sin desencofrar Tal como se aprecia en las imágenes siguientes:

Imágenes n.ºs 5, 6 y 7
Encofrado en techo de canal sin desencofrar

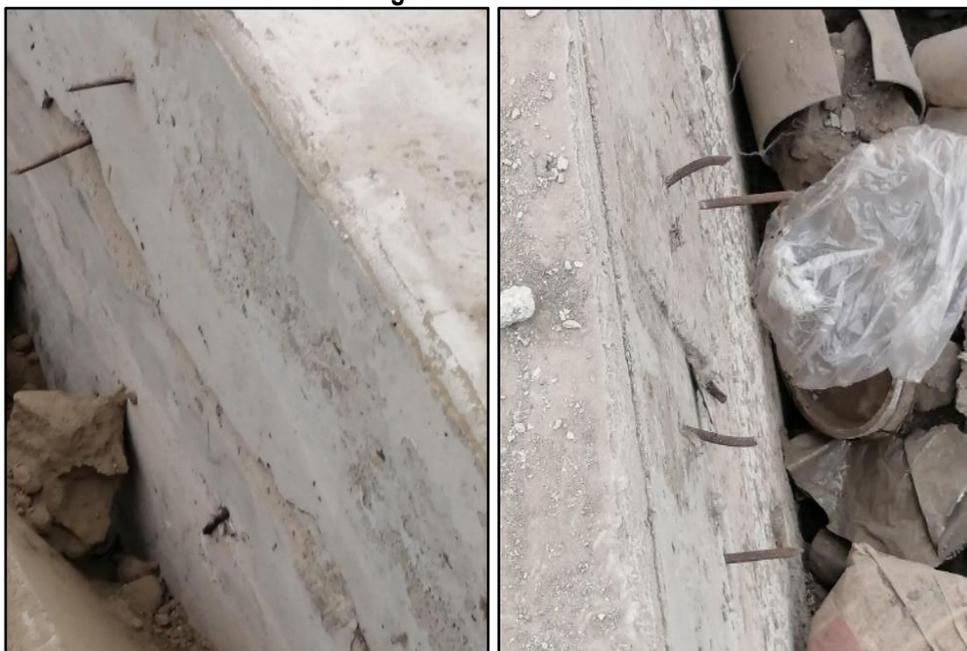
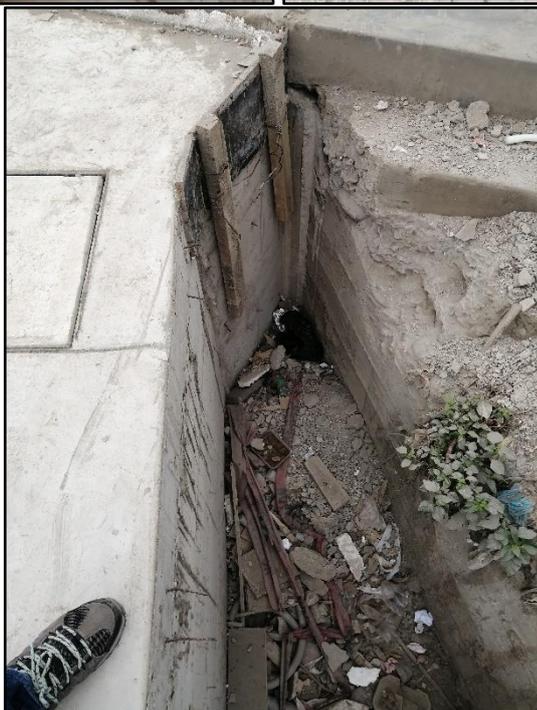
Posteriormente, continuando con el recorrido a la obra se encontró alambre n° 08 sin cortar en la parte lateral de techo del canal, cerca de la zona urbana y presencia de infantes (progresiva 1+300). Tal como se aprecia a continuación:

Imágenes n.ºs 8, 9 y 10
Canal María Angola – Alambre n.º 08 sin cortar

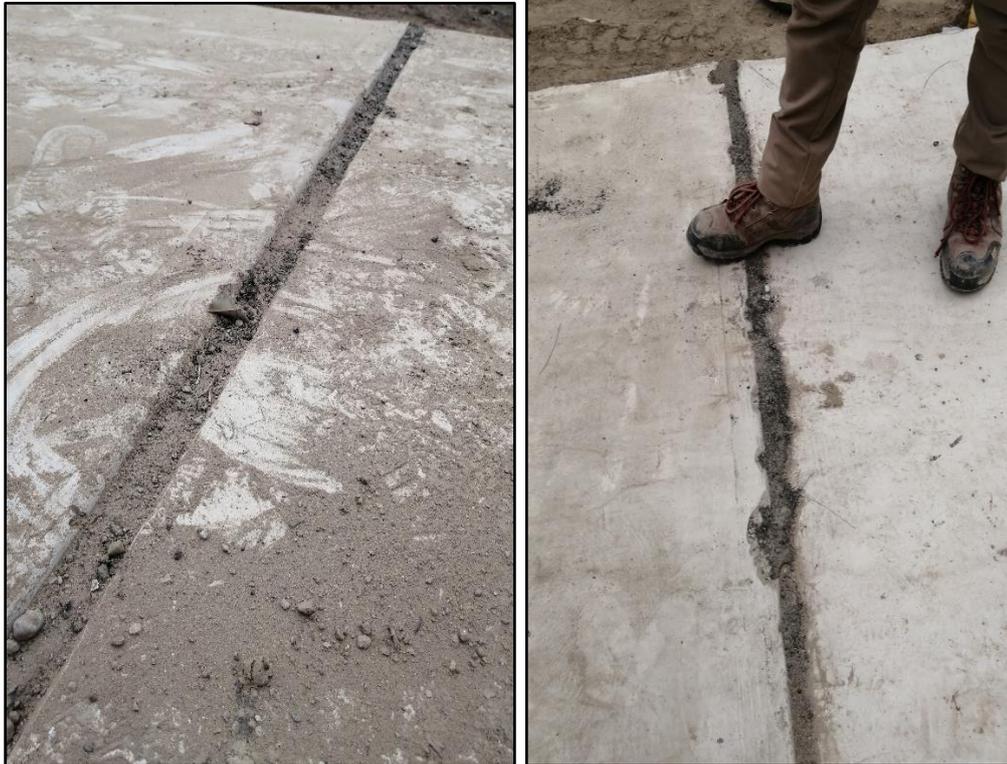
También, se evidenció que las juntas de dilatación no fueron rellenas en toda su extensión incumpliendo las especificaciones técnicas. Tal como se aprecia a continuación:

Imágenes n.ºs 11 y 12
Canal María Angola – juntas sin relleno

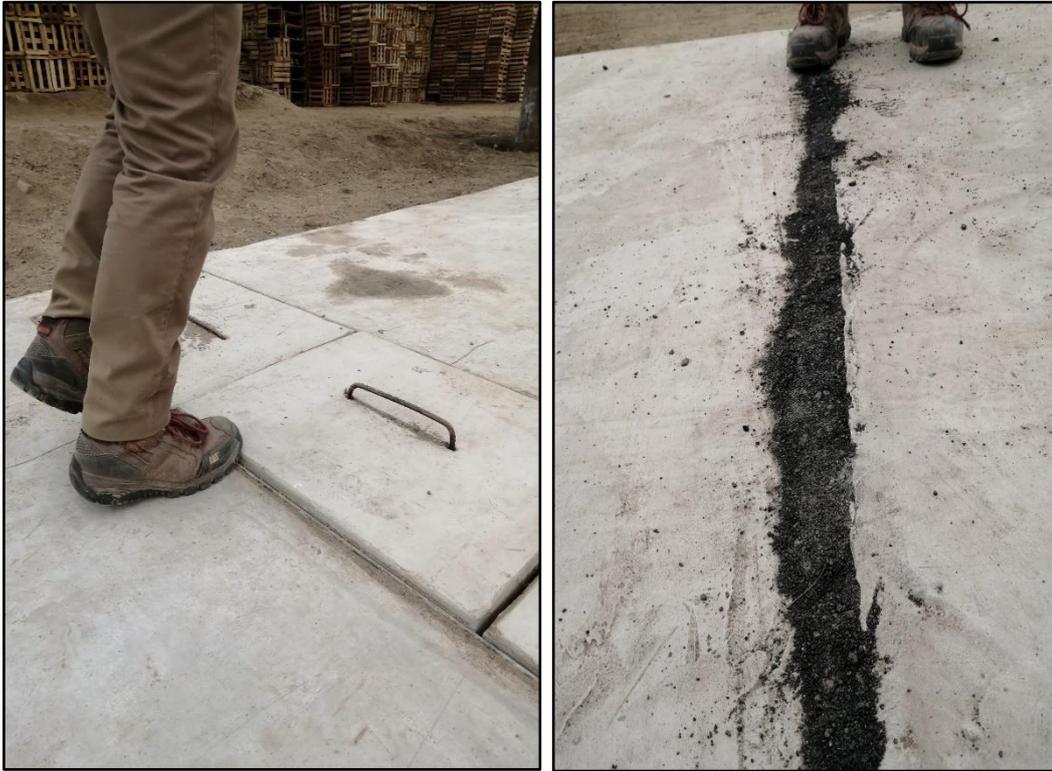
De igual manera, en la inspección a la obra en el sector Urbano, se verificó que el techo del canal María Angola, se encontraba desnivelado, el mismo presentaba ligera inclinación en relación al otro paño de losa de techo. Así también las tapas sobrepuestas de concreto requieren su corrección. Tal como se aprecia en las imágenes siguientes:

Imágenes n.ºs 13 y 14
Techo de canal María Angola desnivelado

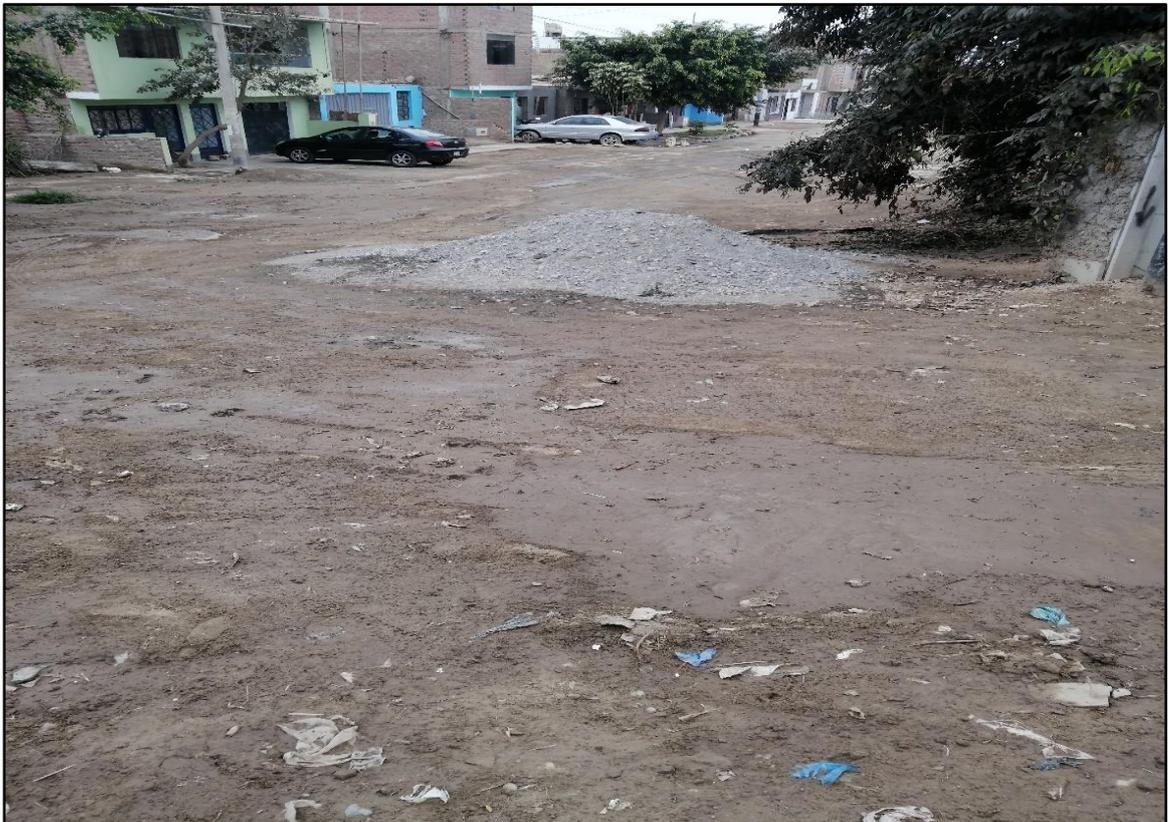
Es así que, durante la inspección a la obra en el sector próximo a Chocos, se verificó la existencia de material sobrante de obra en la cercanía al canal y a un costado de la Vía, según se muestra en las imágenes siguientes:

Imágenes n.ºs 15
Materiales de construcción en vía urbana

De la imagen anterior, se evidenció material de obra como el agregado grueso, apilado aún costado de la vía sin pavimentar, asimismo en cercanía al almacén se encontró aún más material en acopios, dispersos a lo largo de un parque, asimismo, se encontró cemento en el almacén de obra. Tal como se aprecia en las imágenes siguientes:

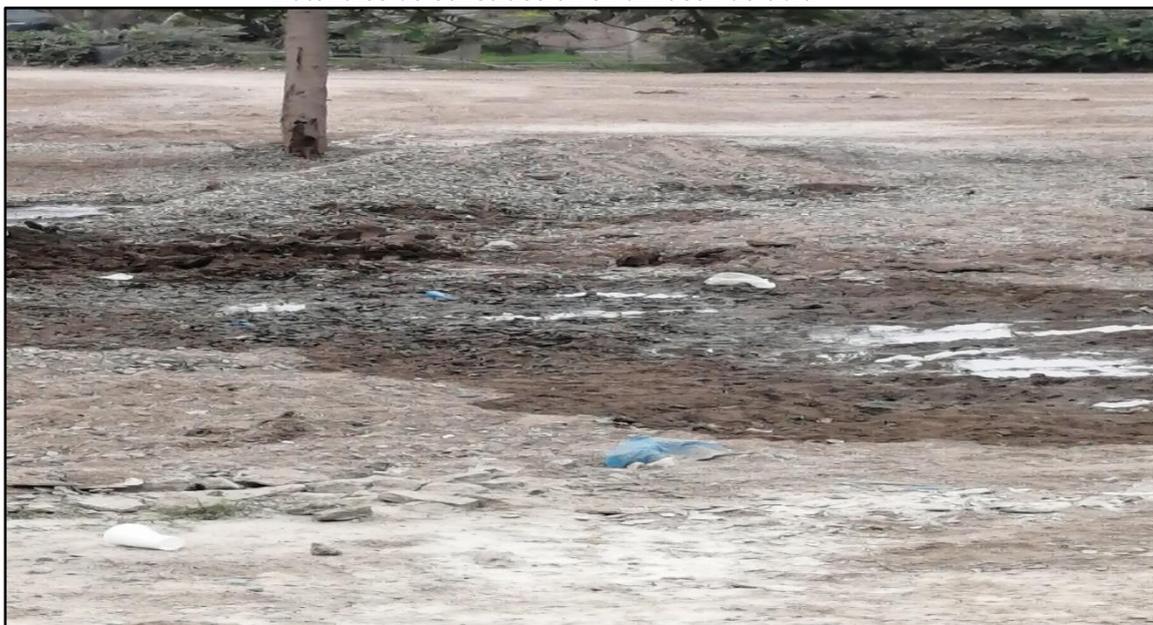
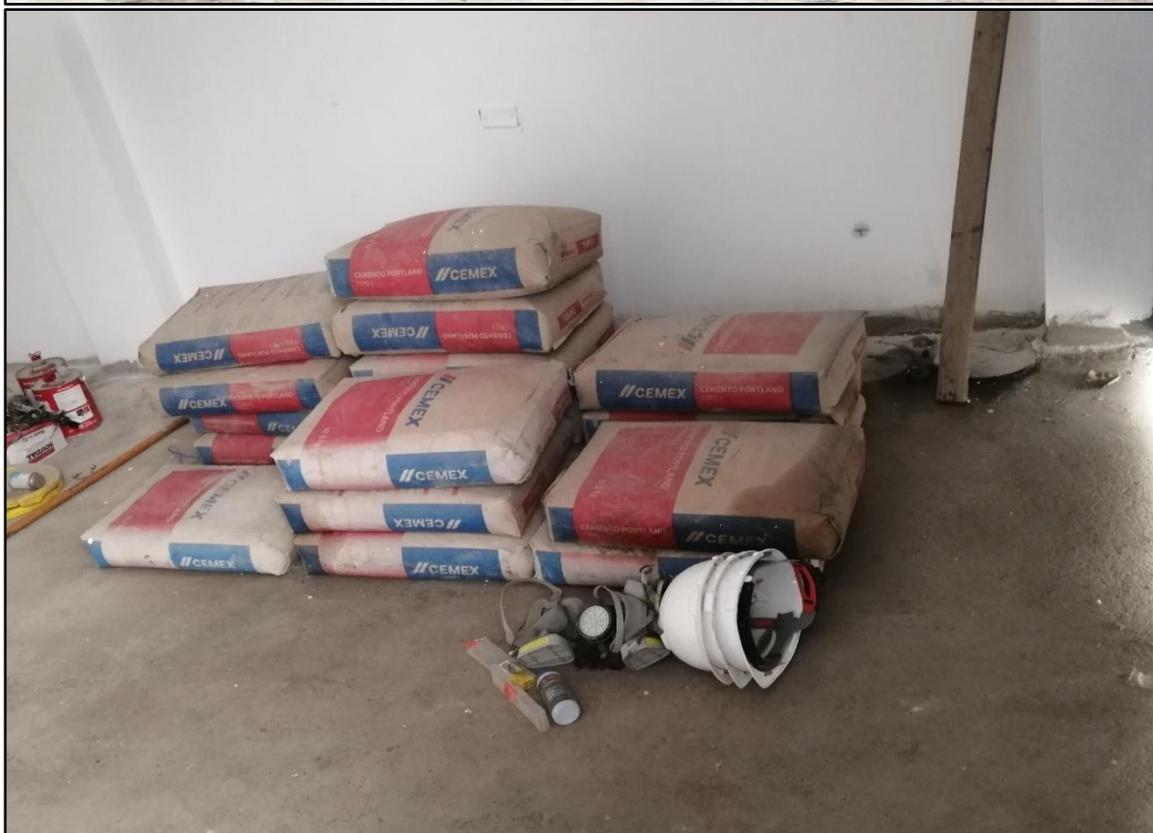
Imágenes n.ºs 16 y 17
Materiales de construcción en almacén de obra

Asimismo, los materiales de construcción que están en la vía pública y en almacén de obra, ocasionan que se encuentren expuestas a deterioro, este hecho podría ocasionar pérdidas de recurso por material de acopio y disperso en obra.
