**INFORME DE HITO DE CONTROL
N° 224-2024-OCI/5303-SCC**

**“ADQUISICIÓN DE MÓDULOS TEMPORALES DE VIVIENDA
PARA ATENCIÓN DE EMERGENCIAS Y DESASTRES EN EL
MARCO DEL DECRETO DE URGENCIA N° 010-2023”**

**HITO DE CONTROL N° 7 – ENTREGA E INSTALACIÓN DE
MTV A LOS DAMNIFICADOS DEL DISTRITO DE
GUADALUPE, PROVINCIA DE PACASMAYO Y DEL DISTRITO
DE ASCOPE, PROVINCIA DE ASCOPE, DEPARTAMENTO DE
LA LIBERTAD**

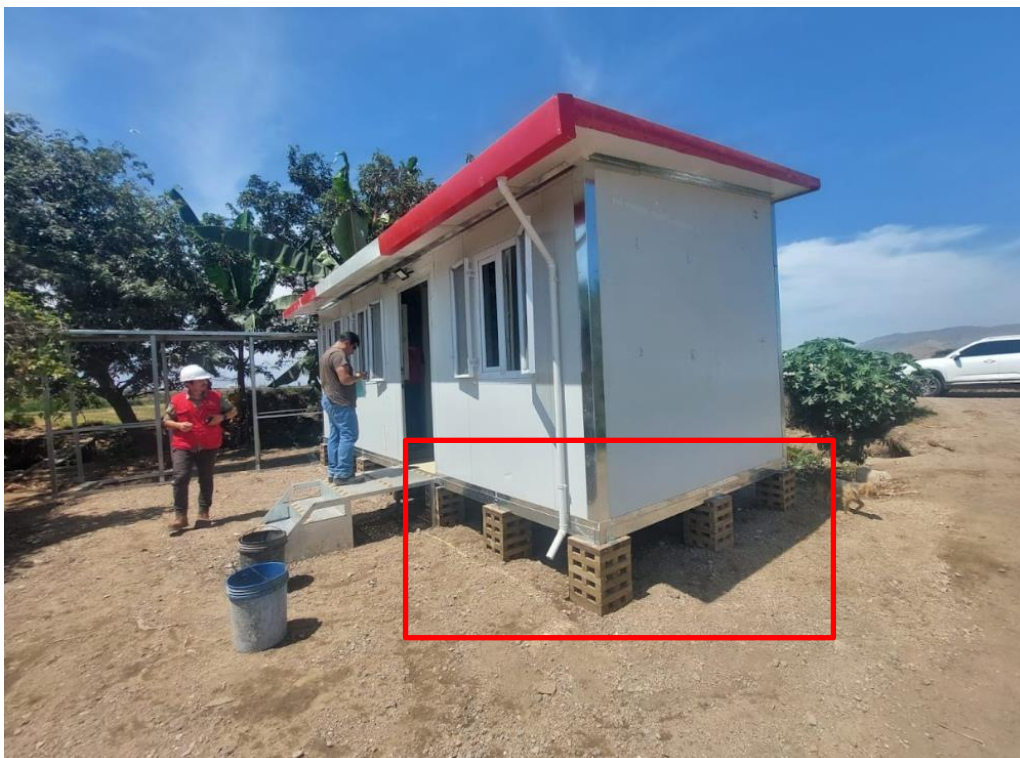
Instalación del MTV directamente sobre el terreno en Guadalupe, Pacasmayo, La Libertad

La comisión de control constató que la instalación de los MTV no se ha realizado según la normativa correspondiente, la cual indica que debe instalarse sobre una base o plataforma, posterior a la nivelación del terreno, lo que, en caso de ocurrencia de desastres, puede afectar la estabilidad de los MTV.

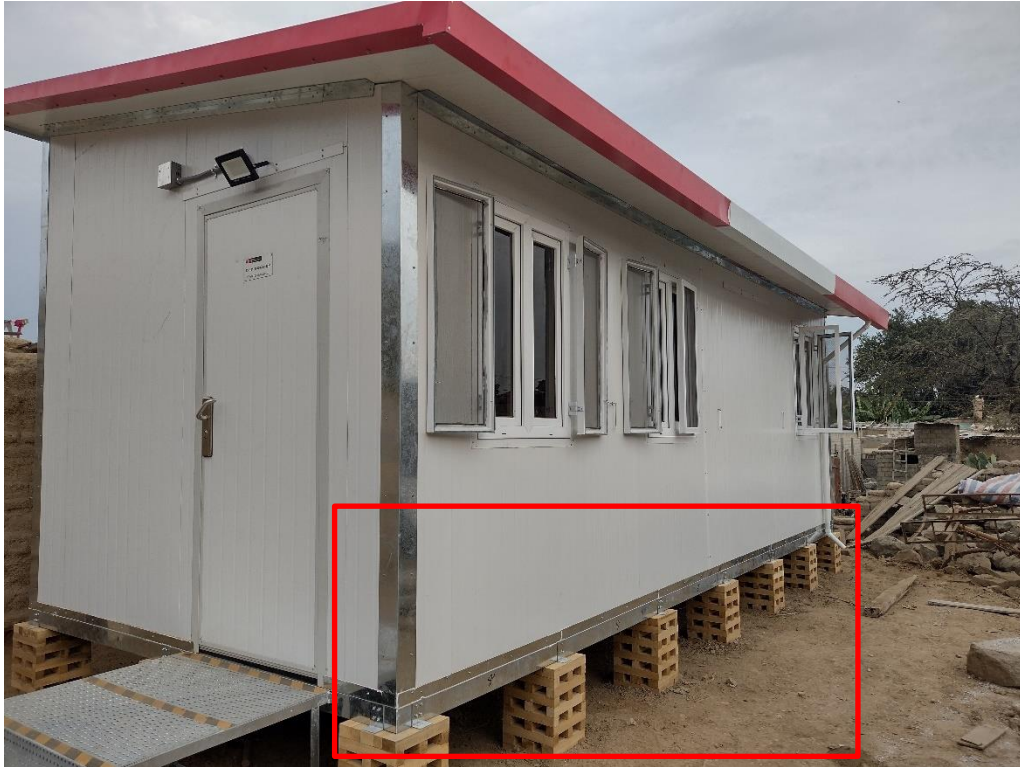
Imagen N° 3
Instalación del MTV directamente sobre el terreno en Ascope, Ascope, La Libertad

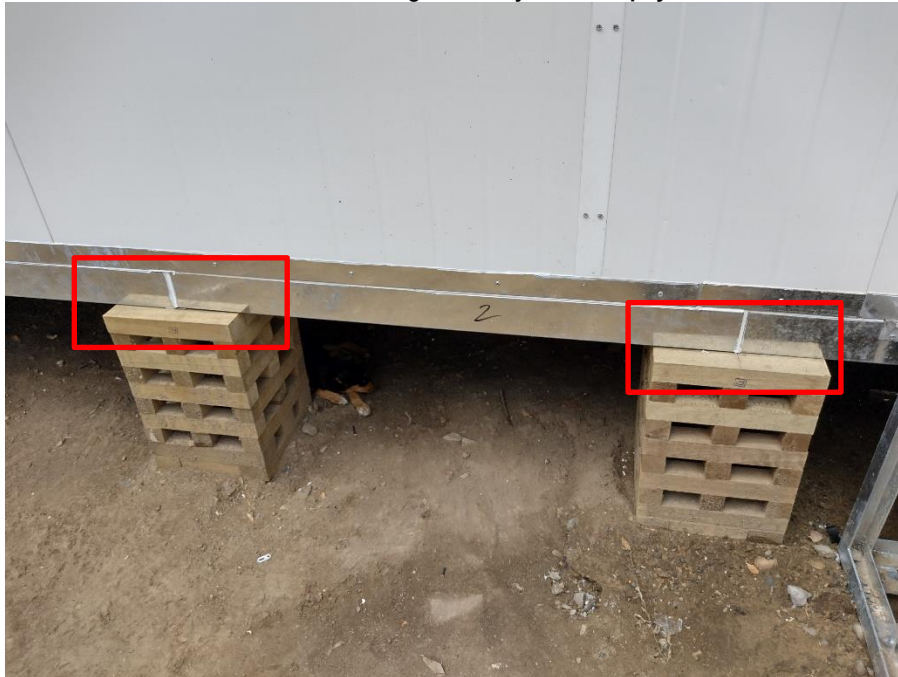
Imagen N° 4
Inexistencia de ángulos de fijación en apoyos

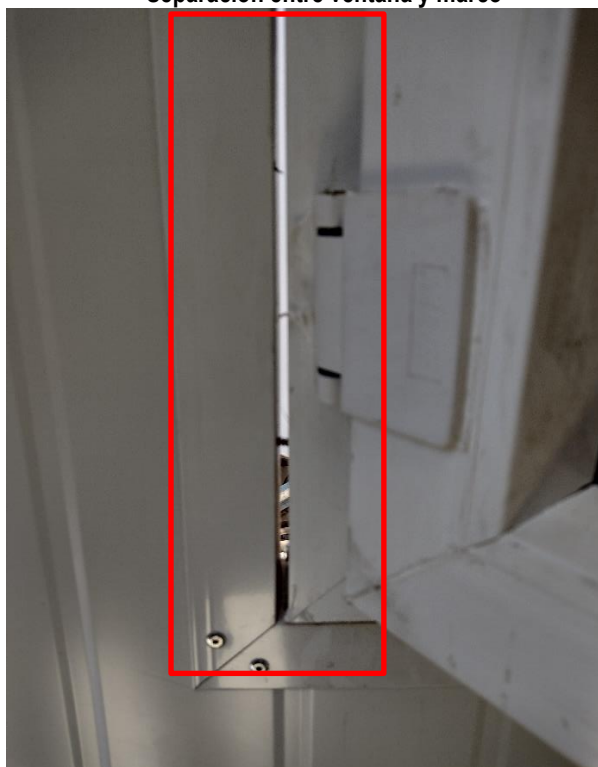
1. Observación sobre **“Separación entre ventana y sus marcos / manijas no instaladas / sistema dañado / no cierran / no empotradas / descentradas / seguro no funciona”**, advertida en veintitrés (23) MTV; se refiere a las deficiencias encontradas en las ventanas, como se muestra en las siguientes imágenes:

Imagen N° 5
Separación entre ventana y marco

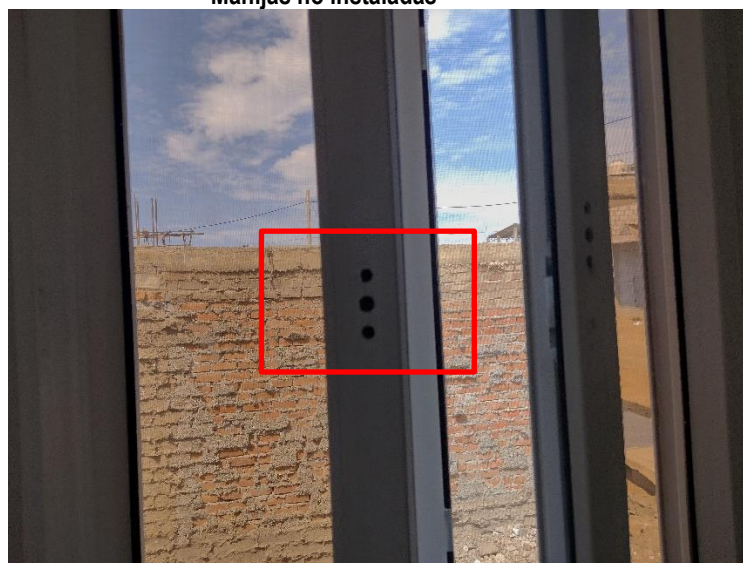
Imagen N° 6
Manijas no instaladas

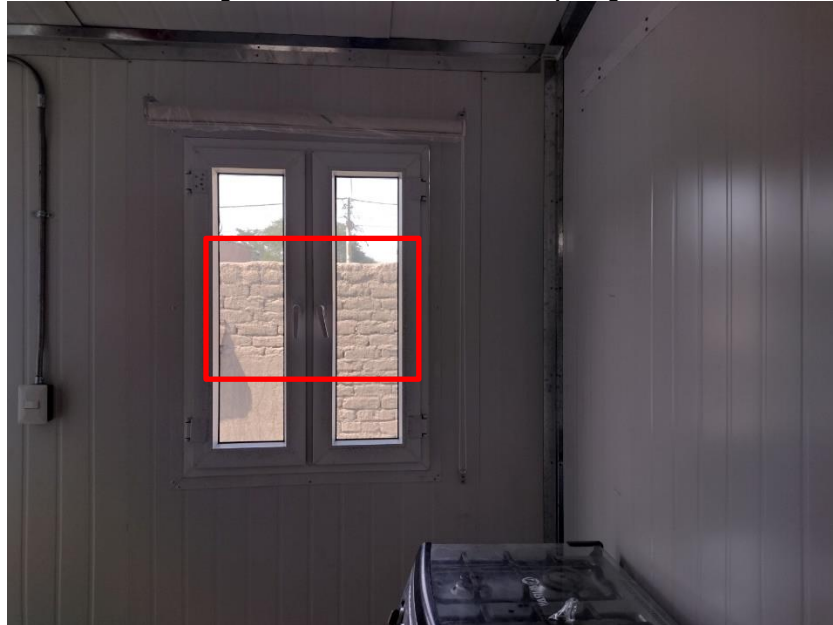
2. Observación sobre **“Seguro de ventana muy duro y dificultoso para girar”**, advertida en seis (6) MTV; se refiere a la deficiencia encontrada en las ventanas, como se muestra en las siguientes imágenes:

Imagen N° 7
Seguro de ventanas con dificultad para girar

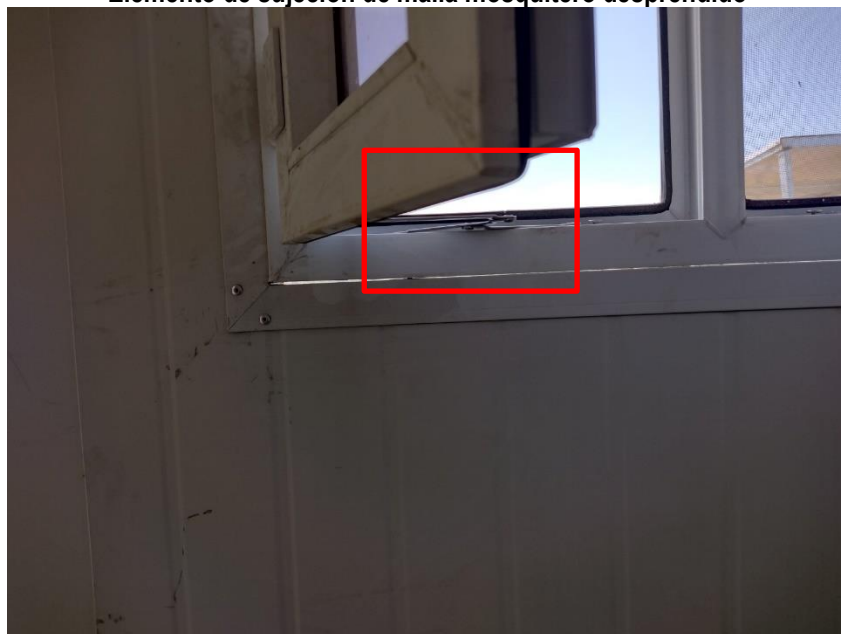
3. Observación sobre **“Elemento de sujeción de malla mosquitero se ha desprendido”**, advertida en ocho (8) MTV; se refiere al elemento que sujeta la malla mosquitero. La que se encuentra desprendida, como se muestra en las siguientes imágenes

Imagen N° 8
Elemento de sujeción de malla mosquitero desprendido

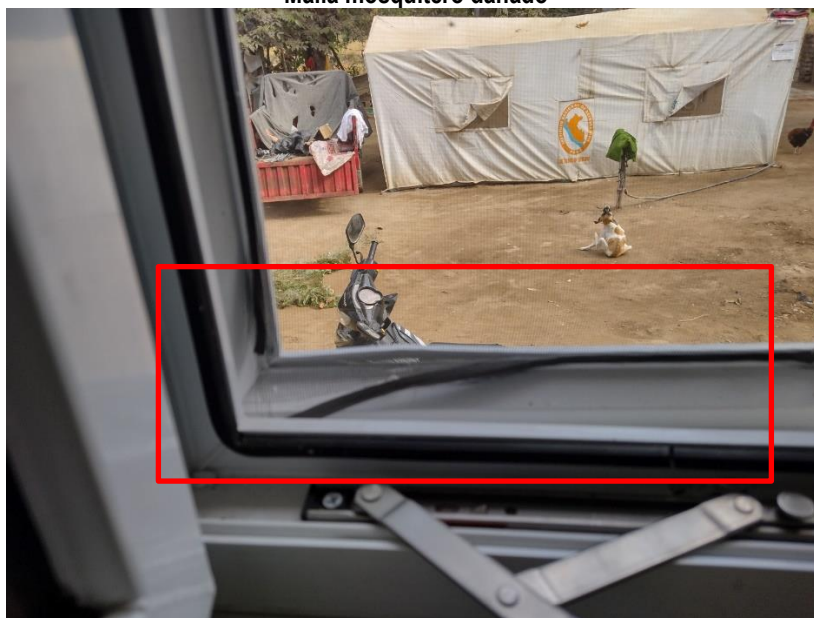
4. Observación sobre **“Mosquitero dañado/no instalado”**, advertida en cuatro (4) MTV; se refiere a la deficiencia encontrada la malla mosquitero de las ventanas, como se muestra en las siguientes imágenes:

Imagen N° 9
Malla mosquitero dañado

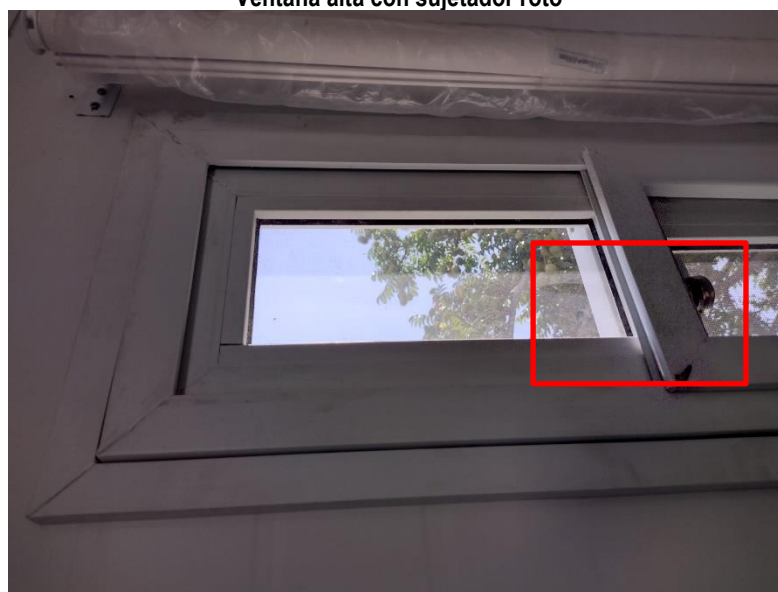
5. Observación sobre **“Sujetador de ventana alta roto”**, advertida en un (1) MTV; que tiene el sujetador de la ventana alta roto, como se muestra en la siguiente imagen:

Imagen N° 10
Ventana alta con sujetador roto

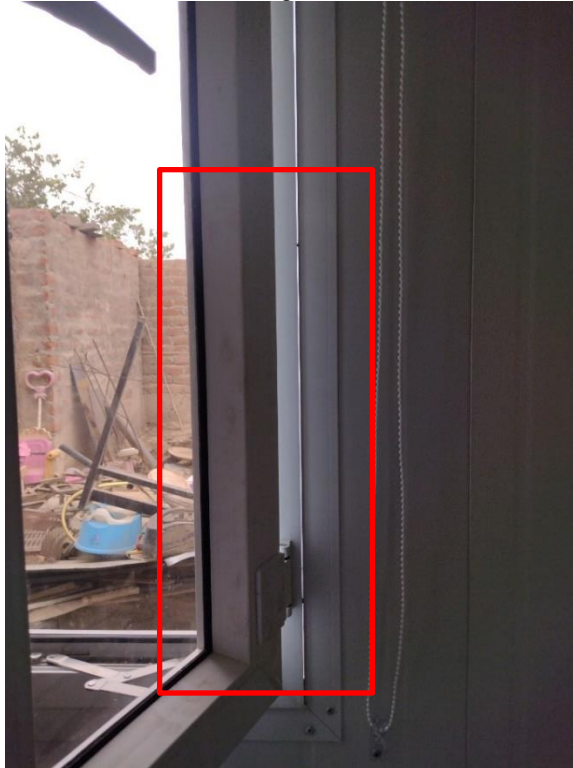
6. Observación sobre **“Paño de ventana no asegura cierre”**, se advierten dos (2) MTV; cuyo paño tiene deficiencia y no asegura el cierre de la misma, como se muestra en la siguiente imagen:

Imagen N° 11
Paño de ventana no asegurar el cierre de la misma

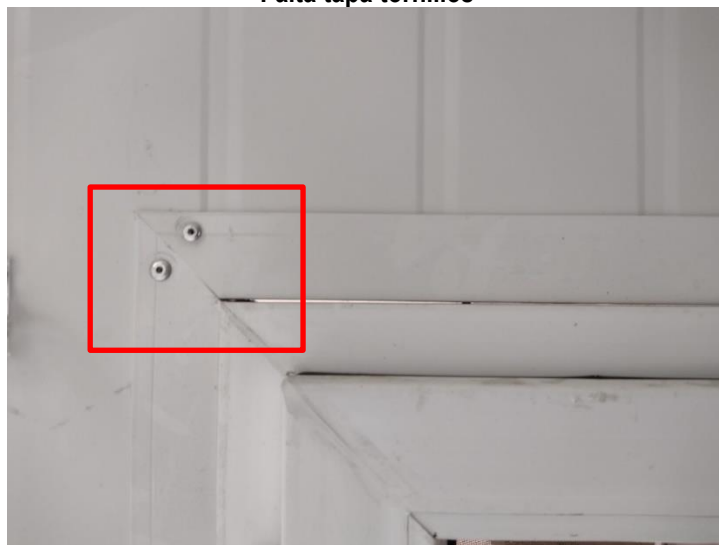
7. Observación sobre **"Falta tapa tornillos"**, se advierte en tres (3) MTV; que no se han instalado los respectivos tapa tornillos, como se muestra en la siguiente imagen:

Imagen N° 12
Falta tapa tornillos

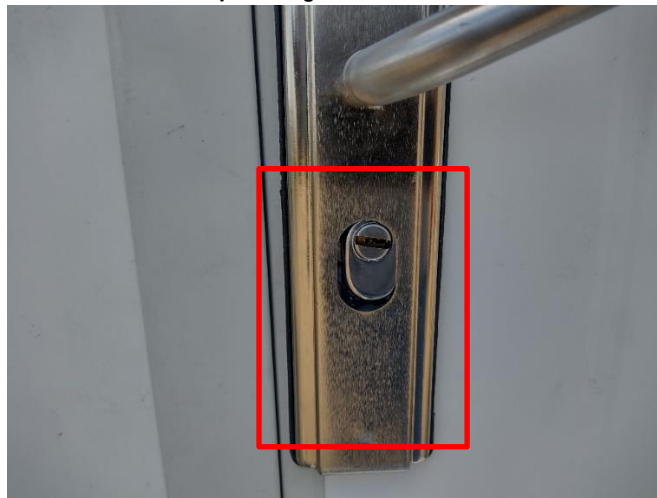
- Observación sobre “**No se coloca chapa / presenta daño/descuadrada**”, advertido en ocho (8) MTV, se refiere a la deficiencia existente en las puertas, conforme se muestra en las imágenes fotográficas siguientes:

Imagen N° 13
Chapa de ingreso descuadrada

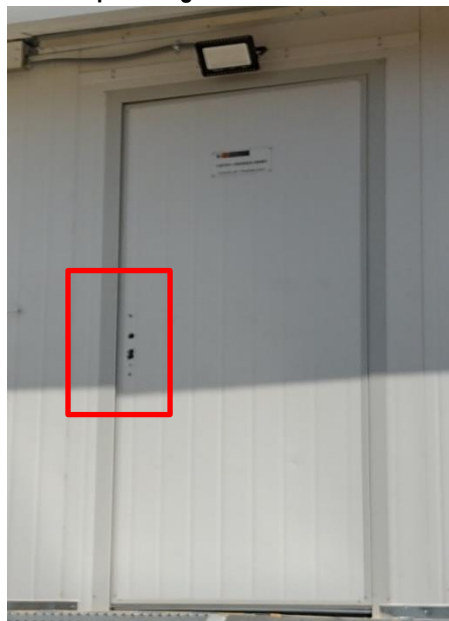
Imagen N° 14
Chapa de ingreso no instalada

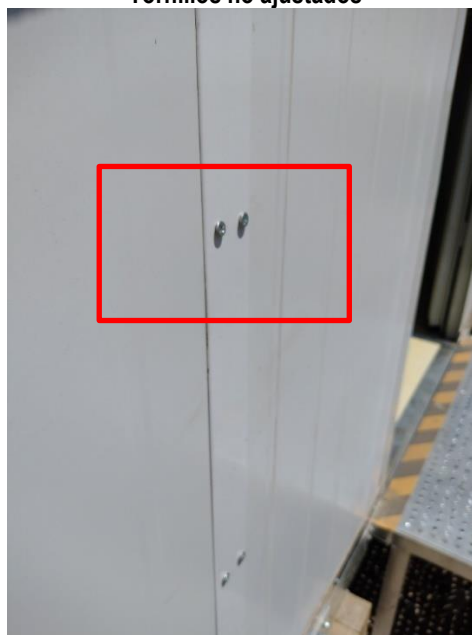
Imagen N° 15
Tornillos no ajustados

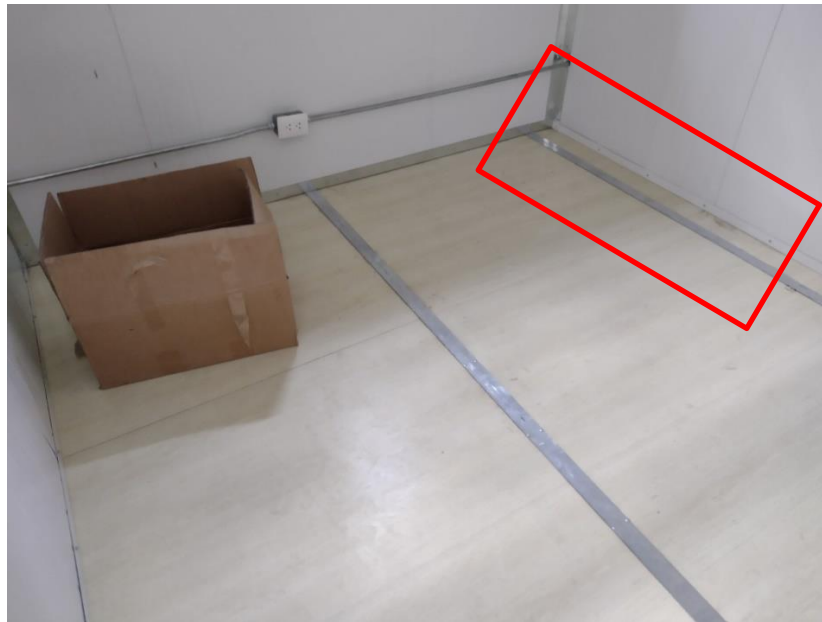
- Observación sobre **“Muros divisorios instalados en ubicación distinta”**, se ha advertido en tres (3) MTV, se refiere a la existencia de tornillos que no han sido totalmente ajustados, presentando separación de los paneles que deberían estar adosado, conforme se muestra en la siguiente imagen:

Imagen N° 16
Muros divisorios instalados en ubicación distinta

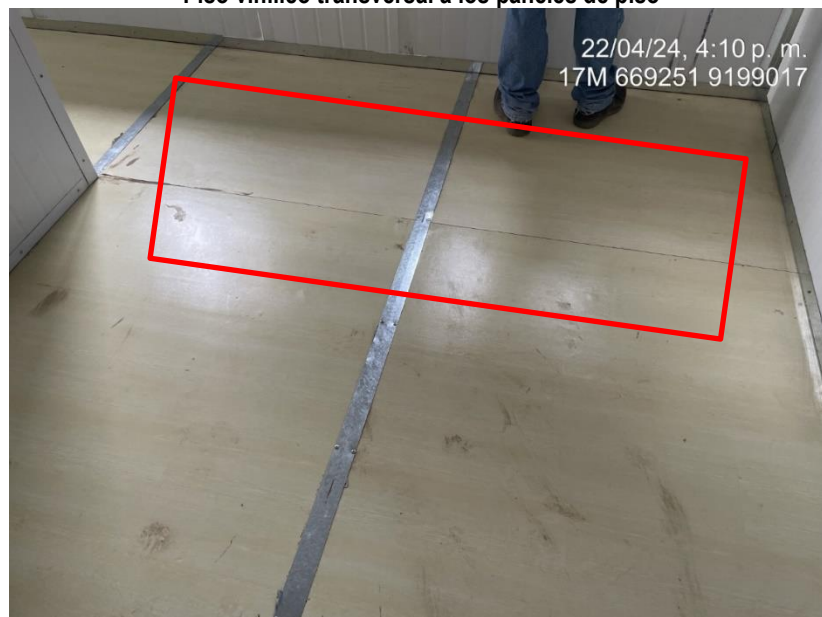
- Observación sobre **“Juntas del piso Vinílico transversales a los paneles del piso (contrario al procedimiento de instalación)”**, se han advertido en veinte (20) MTV, se refiere a que la junta del piso vinílico es transversal a los paneles del piso, lo que es contrario al proceso constructivo, conforme se muestra en la siguiente imagen:

Imagen N° 17
Piso vinílico transversal a los paneles de piso

b) Con respecto a la observación del piso, cabe indicar que los paneles vienen adosados con la estructura y el vinil, por ello la falla no es en el proceso constructivo sino de fabricación

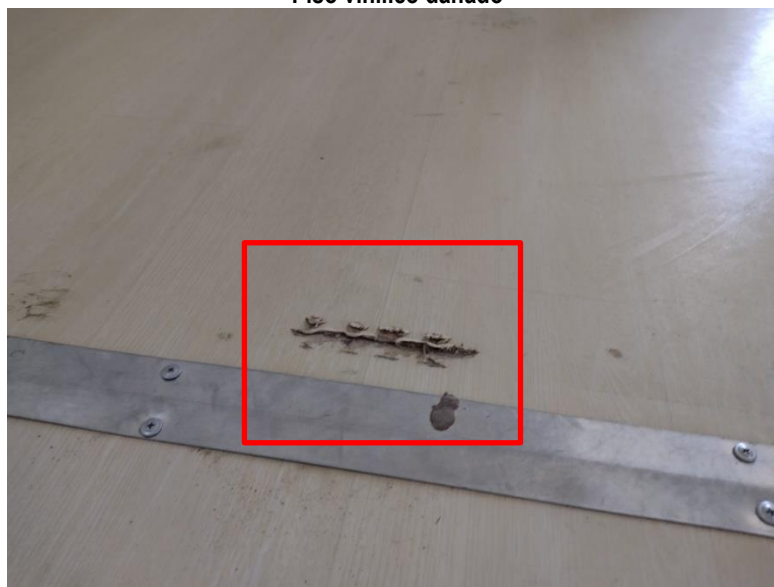
4. Observación sobre **“Daño en el piso Vinílico”**, se han advertido en cinco (5) MTV, se refiere a que el piso vinílico se encuentra dañado, conforme se muestra en la siguiente imagen:

Imagen N° 18
Piso vinílico dañado

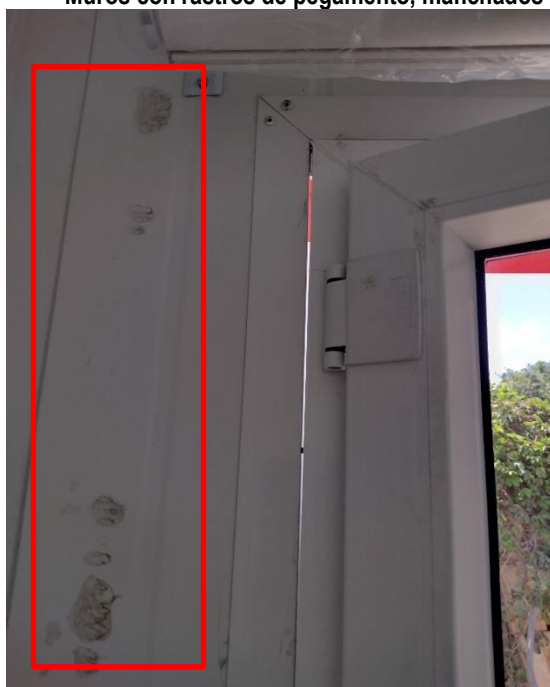
5. Observación sobre **“Falta Limpieza en Pisos y Muros”**, se han advertido en ocho (8) MTV, se refiere a la falta de limpieza en pisos y muros, rastros de pegamento, huellas entre otros, conforme se muestra en la siguiente imagen:

Imagen N° 19
Muros con rastros de pegamento, manchados

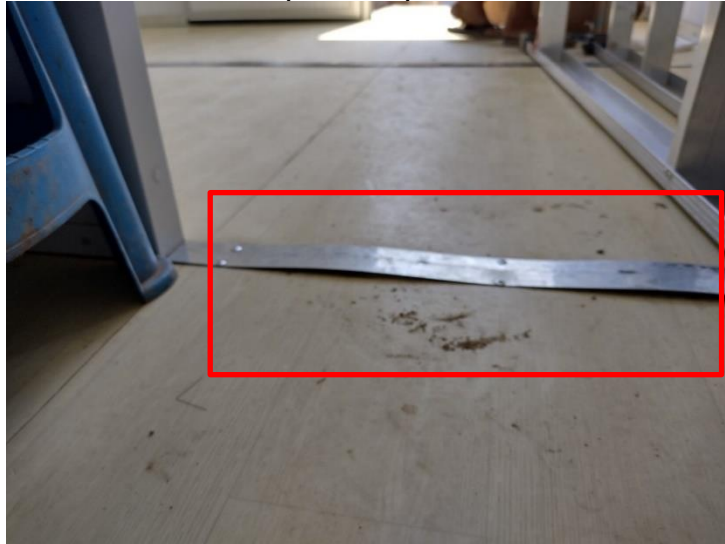
6. Observación sobre **“Platina sobre unión de paneles del piso no atornillada debidamente (separación respecto al piso)”**, advertido en diez (10) MTV, se refiere a la falta de tornillos o mal atornillados las platinas en la unión de los paneles de piso, presentando la separación de estos con el piso, conforme se muestra en la siguiente imagen:

Platina sobre la unión de paneles de piso no atornillados debidamente

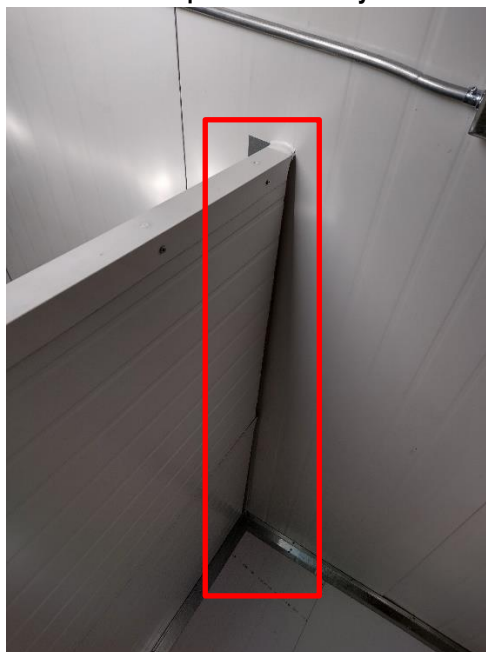
7. Observación sobre **“No esquinero muro y techo/muro posterior y divisorio”**, advertido en seis (6) MTV, se refiere a la falta de ángulos o esquineros en los vértices interiores entre muro lateral y muro frontal; así como muro posterior y muros divisorios, conforme se muestra en la siguiente imagen:

Falta de esquinero en muro y techo

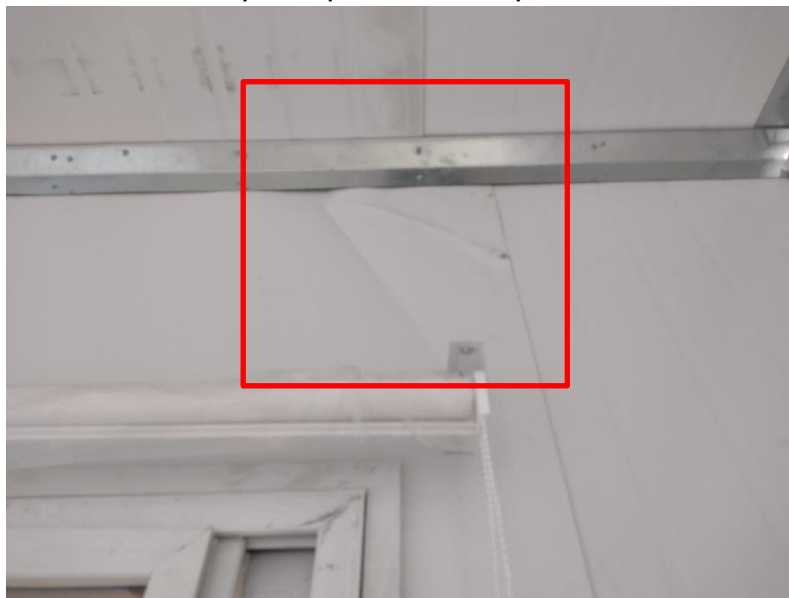
8. Observación sobre **“Daño pared sobre ventana”**, advertido en dos (2) MTV, se refiere a la plancha metálica ubicada en la parte superior de la ventana, conforme se muestra en la siguiente imagen:

Imagen N° 22
Pared en parte superior de ventana presenta daño

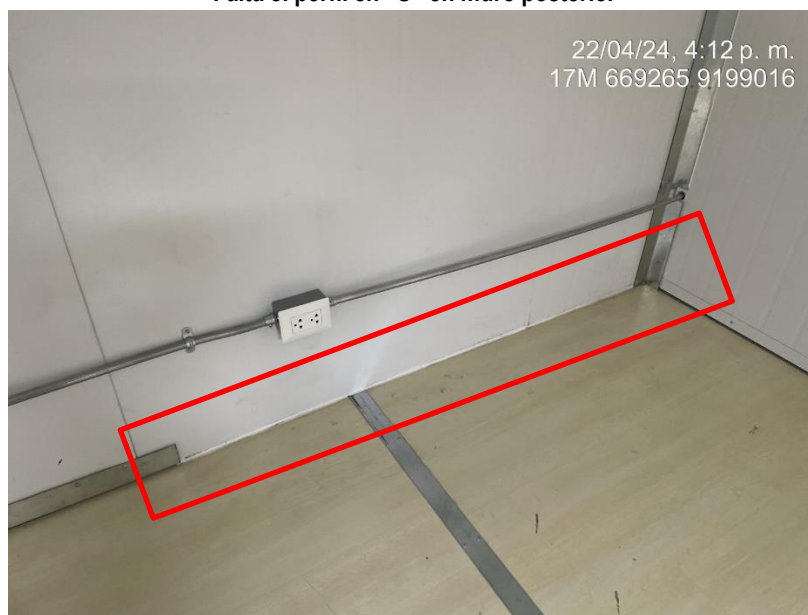
9. Observación sobre **“Falta perfil U en muro posterior”**, advertido en un (1) MTV, se refiere que no existe el perfil U que debe sujetar el muro posterior, conforme se muestra en la siguiente imagen:

Imagen N° 23
Falta el perfil en “U” en muro posterior

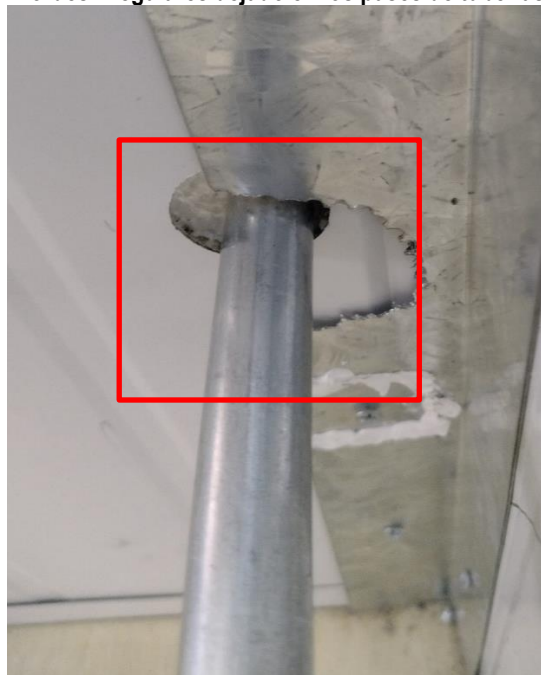
1. Observación sobre **“Pase en los ángulos de tubería eléctrica generó bordes irregulares”**, advertido en seis (6) MTV, se refiere a que se ha dejado bordes irregulares en los pases de tuberías que pueden causar daño a los habitantes, conforme se muestra en la siguiente imagen:

Imagen N° 24
Bordes irregulares dejado en los pases de tuberías

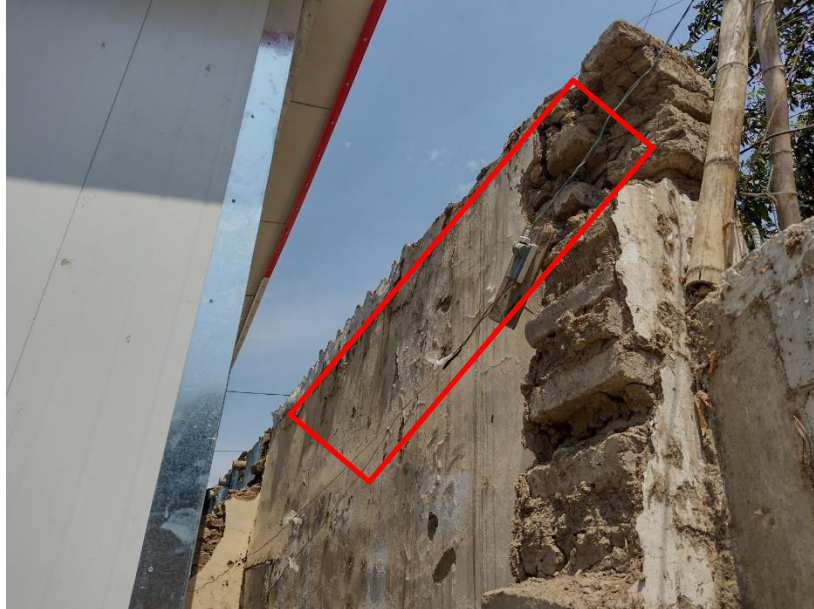
- Observación sobre **“Conexión de energía no realizado”**, advertido en dos (2) MTV, se refiere a que el módulo no cuenta con energía eléctrica de la red o esta no se ha instalado, conforme se muestra en la siguiente imagen:

Vista de la llave cuchilla y cables mellizos por la que se conecta a red

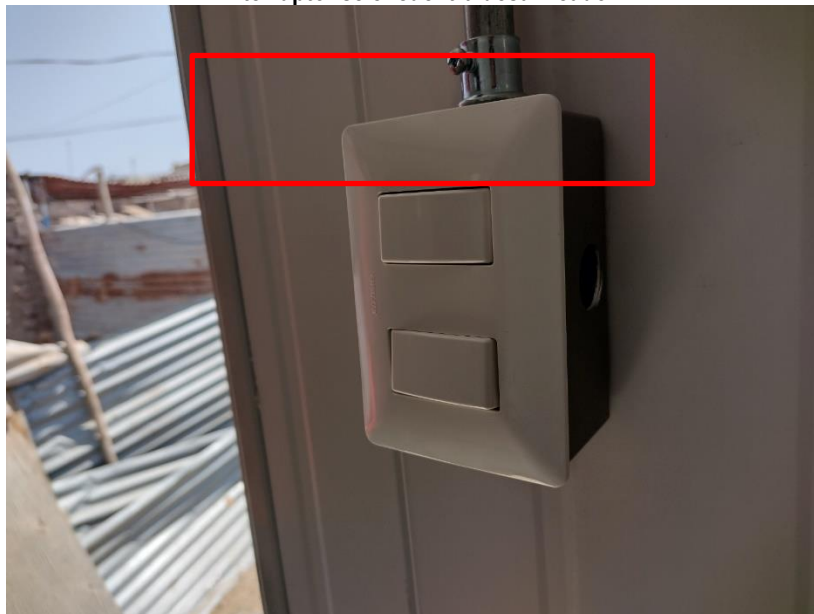
- Observación sobre **“Interruptor descuadrado”**, advertido en un (1) MTV, se refiere a que el interruptor se encuentra desalineado, conforme se muestra en la siguiente imagen:

Interruptor se encuentra desalineado

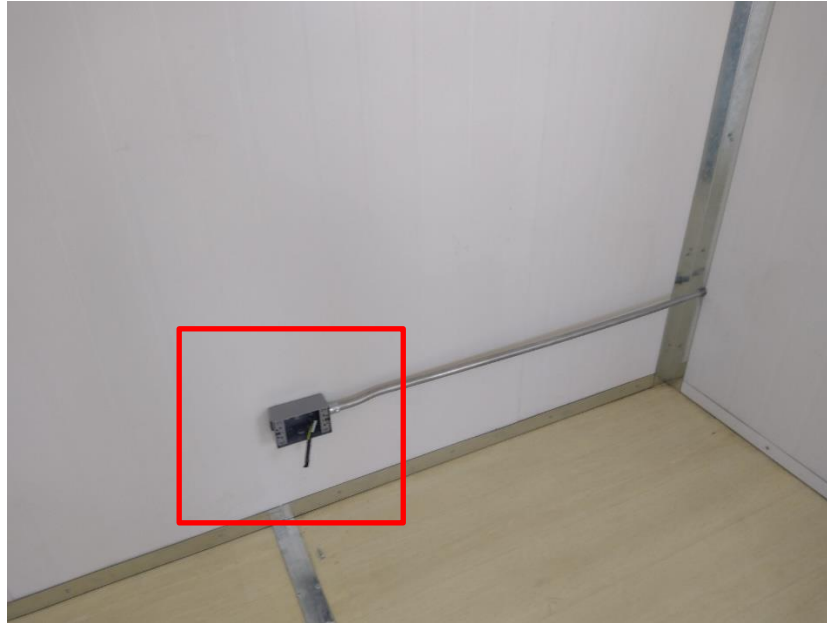
4. Observación sobre **“No instala ni conecta tomacorrientes”**, advertido en un (1) MTV, se refiere a que el tomacorriente no se encuentra instalado, lo que indica que no se ha culminado con la instalación del MTV, conforme se muestra en la siguiente imagen:

Imagen N° 27
Tomacorriente no se encuentra conectado

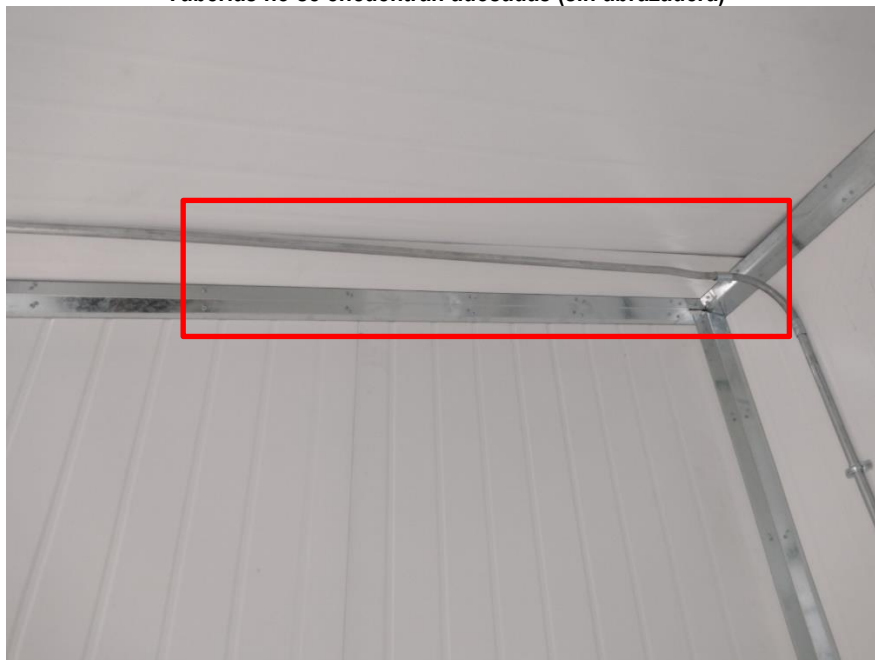
5. Observación sobre **“Tubería no adosada”**, advertido en un (1) MTV, se refiere a que la tubería no cuenta con sus respectivas abrazaderas que adosan la misma a muros o techos, conforme se muestra en la siguiente imagen:

Imagen N° 28
Tuberías no se encuentran adosadas (sin abrazadera)

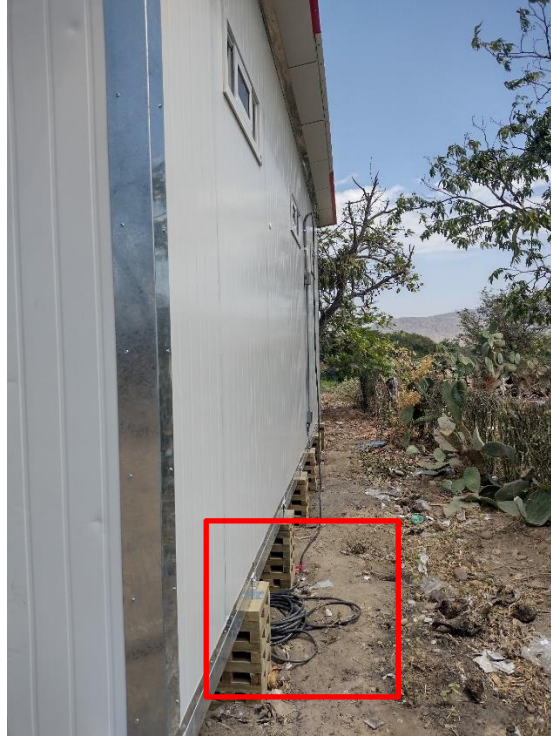
6. Observación sobre “**Materiales de las conexiones dejados en la tierra**”, advertido en un (1) MTV, se refiere a que el cableado se encuentra a un lado del MTV (sobre la tierra), conforme se muestra en la siguiente imagen:

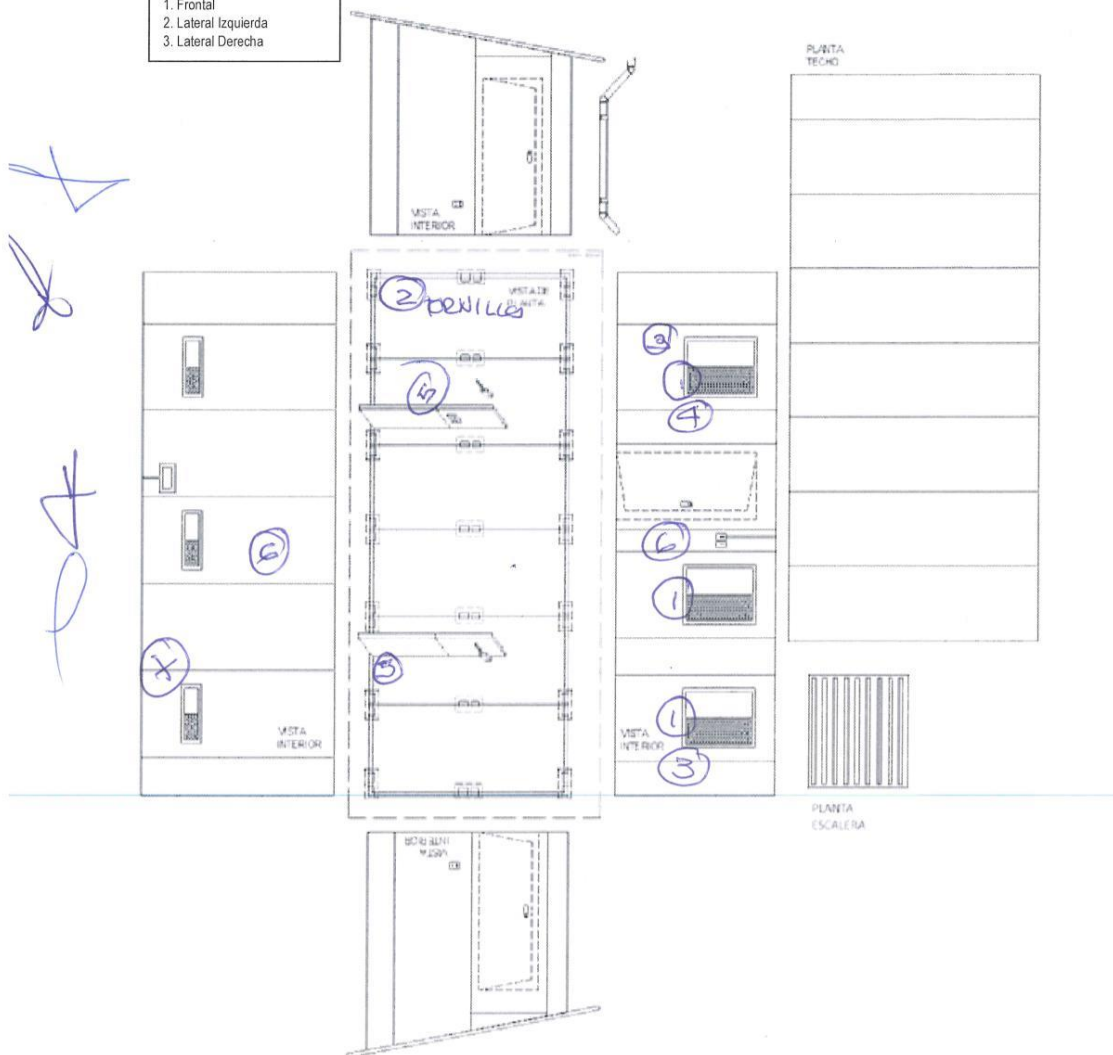
- ① LAS VENTANAS NO SE ENCUENTRAN TOTALMENTE EMPOTADAS, PRESENTA MAYOR VARIACION EN LA PARTE INFERIOR DE LA VENTANA.
- ② LOS PERFILES NO ESTAN COMPLETAMENTE AJUSTADO, SE PUEDE REAJUSTAR MANUALMENTE SIN HERRAMIENTAS.
- ③ LAS VENTANAS NO CIERRAN
- ④ LAS VENTANAS PRESENTAN DEFORMACION RESPECTO DE SUS MURCOS
- ⑤ NO SE HA COLOCADO EL ESQUINERO EN LA PARTE DE INTERSECCION MURO TECHO, Y MURO POSTERIOR MURO DIVISORIO.
- ⑥ FALTA DE LIMPIEZA EN LOS MURCOS.
- ⑦ DAÑO EN PARED PARTE SUPERIOR SOBRE LA VENTANA. LA PLANCHAS MEDICA ESTA DAÑADA

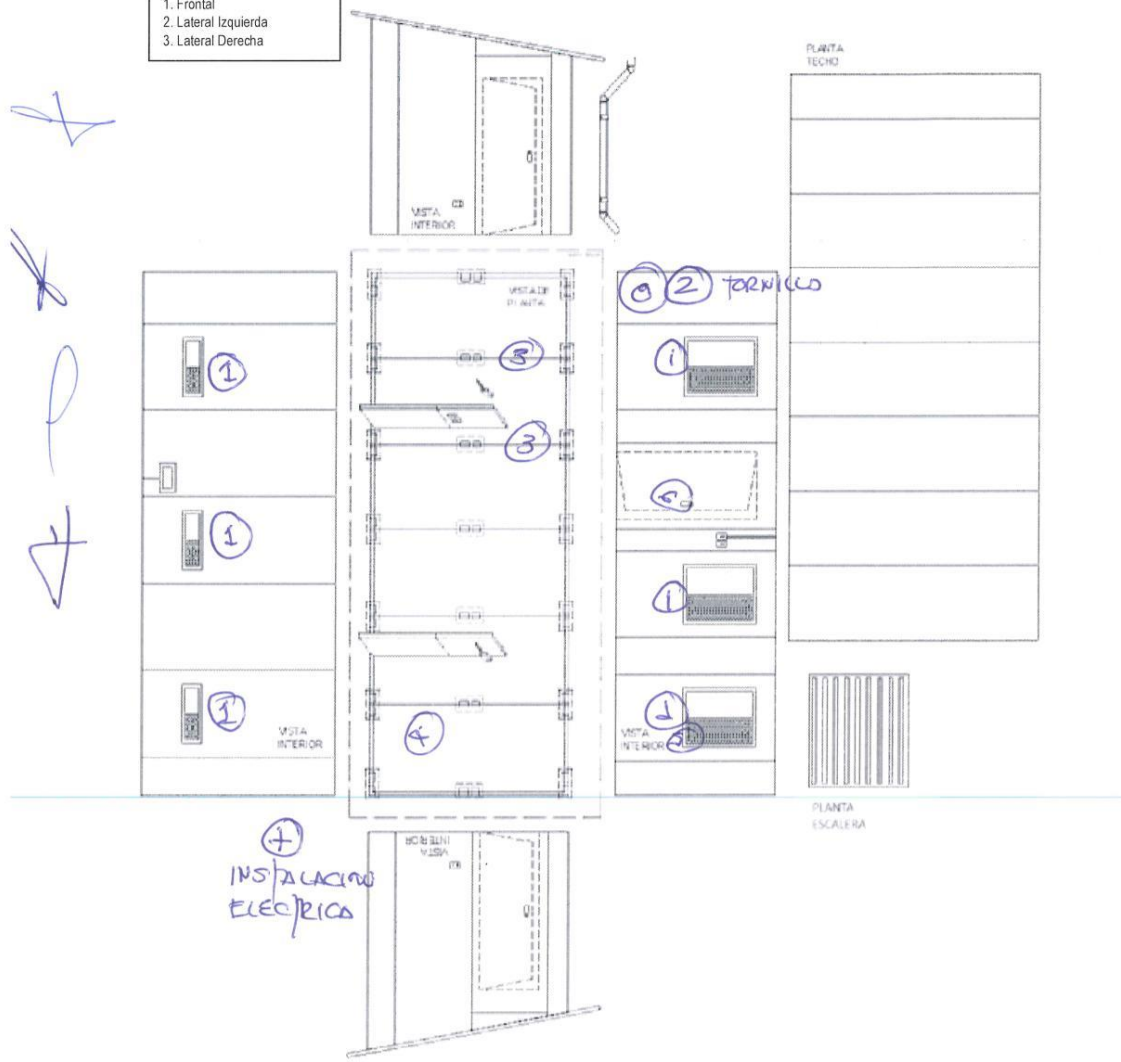
- ① LAS VENTANAS ESTÁN DESCUADRADAS, EXISTE SEPARACIÓN ENTRE LAS VENTANAS Y SUS MARCOS.
- ② LOS TORNILLOS ESTÁN SUELTOS Y SE PUEDEN RESPARAR CON LA MANO.
- ③ LAS PLATINAS DEL PISO PRESENTAN ONDULACIONES Y SEPARACIÓN DEL PISO.
- ④ PRESENCIA DE EQUIPOS Y MATERIALES
- ⑤ TOPE DE VENTANA SUELO.
- ⑥ NO SE HA COLOCADO LA CHAPA DE LA PUERTA Y PRESENTA DAÑO.
- ⑦ NO SE HA REALIZADO LA INSTALACIÓN ELÉCTRICA
- ⑧ FALTA UN GANCHO DE SUELO EXTERIOR DE VENTANA.

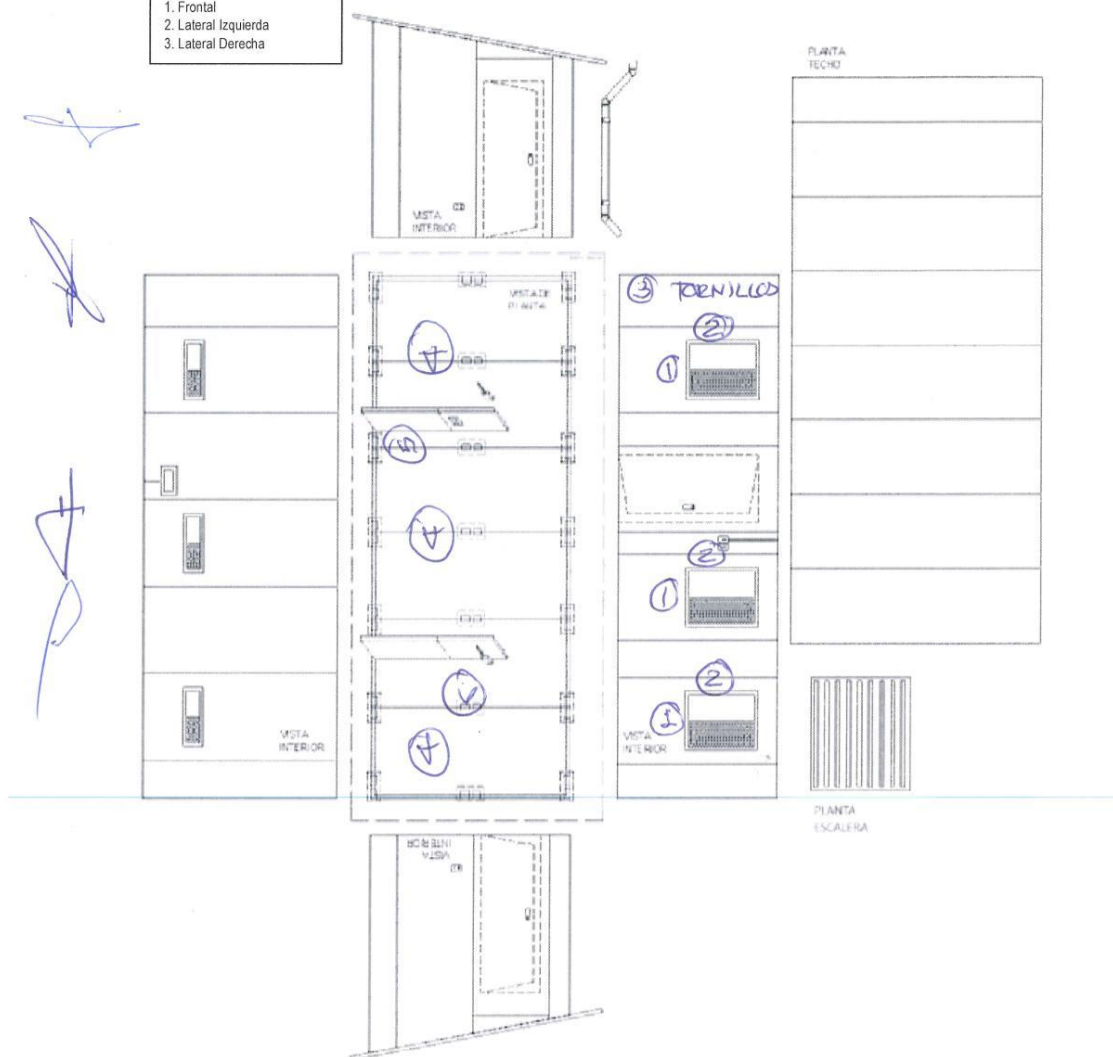
- ① NO SE ENCUENTRAN COLOCADAS LAS MANIJAS DE LAS VENTANAS.
- ② EXISTE SEPARACIÓN ENTRE LAS VENTANAS Y LOS MARCOS. LAS VENTANAS ESTÁN DESCUADRADAS.
- ③ LOS TORNILLOS NO ESTÁN TOTALMENTE AJUSTADOS LO QUE GENERA LA PRESENCIA DE PLATINAS Y ANGULOS CON SEPARACIÓN DE LOS PANELES A LOS QUE DEBIAN ESTAR ADOSADOS.
- ④ PRESENCIA DE JUNTAS EN EL PISO VINILICO TRANSVERSALES A LOS PANELES DE PISO LO QUE ES CONTRARIO AL PROCESO CONSTRUCTIVO.
- ⑤ LA PLASTICA POR LA QUE ATRAVIEZA LA TUBERIA DE ELECTRICIDAD PRESENTA FILOS PELIGROSOS Y BORDES IRREGULARES.
- ⑥ DAÑO EN EL PISO VINILICO.

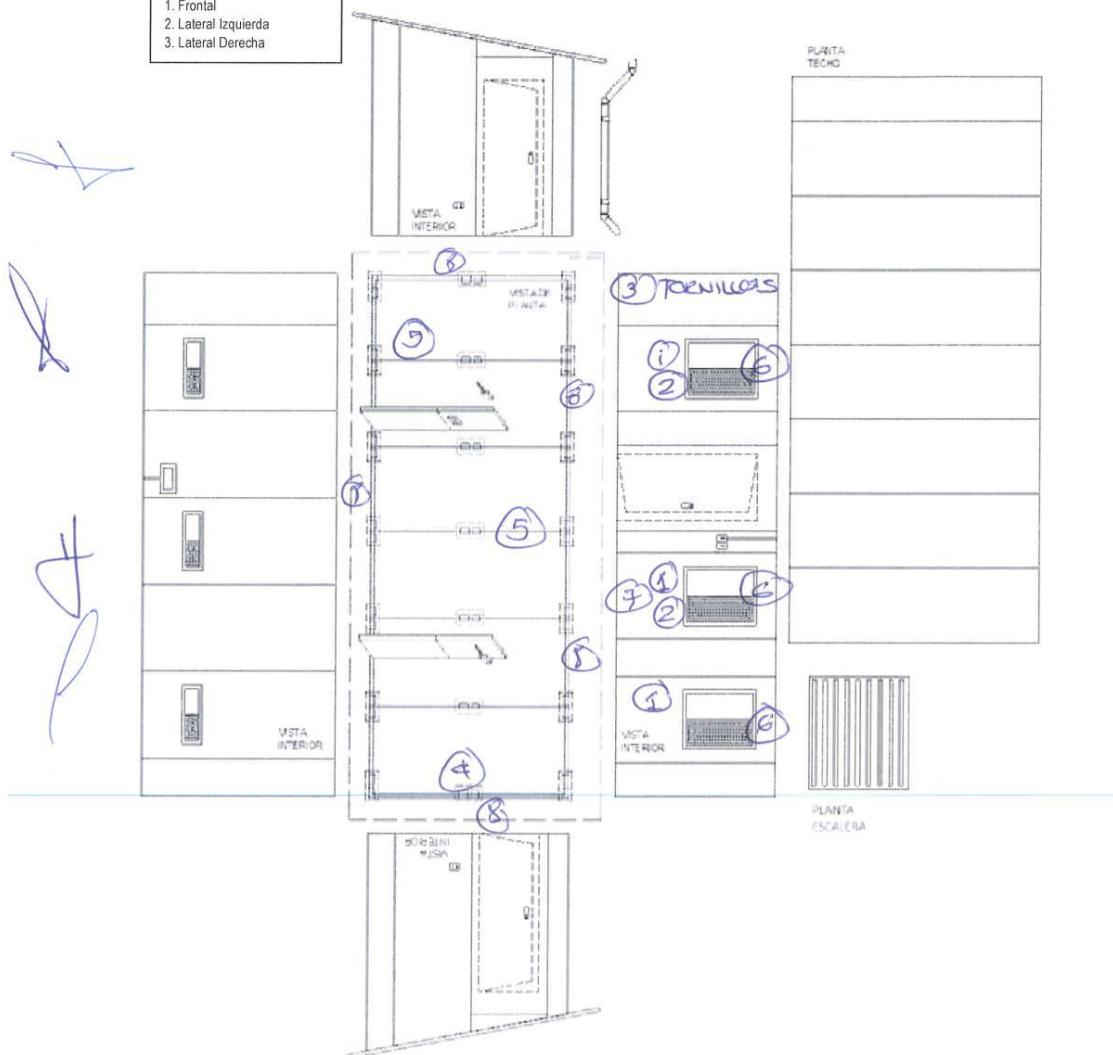
- ① EXISTE SEPARACION ENTRE LAS VENTANAS Y SUS MARCOS. LA VENTANAS ESTAN DESCUADRADAS
- ② PANELES DE VENTANA QUE NO SE PUEDEN ASEGURAR.
- ③ LOS TORNILLOS NO SE HAN AJUSTADO COMPLETAMENTE LO QUE GENERA LA PRESENCIA DE PLATINAS Y ANGULOS CON ESPACIAMIENTO RESPECTO DE LOS PANELES.
- ④ ALOJAMIENTO EN EL PANEL PARED
- ⑤ EXISTENCIA DE JUNTAS EN EL PISO VINILOSO PERPENDICULAR A LOS PANELES DE PISO LO QUE ES CONTRARIO AL PROCESO DE INSTALACION.
- ⑥ LAS TIRAS DE SUJECION DE LA MALLA METALICA SE HA DESPRENDIDO
- ⑦ LA MALLA DE MOSQUILERO PRESENTA DAÑO.
- ⑧ NO SE HA COLOCADO LA PLATINA DE FIJACION DEL PISO A LOS APOYOS.

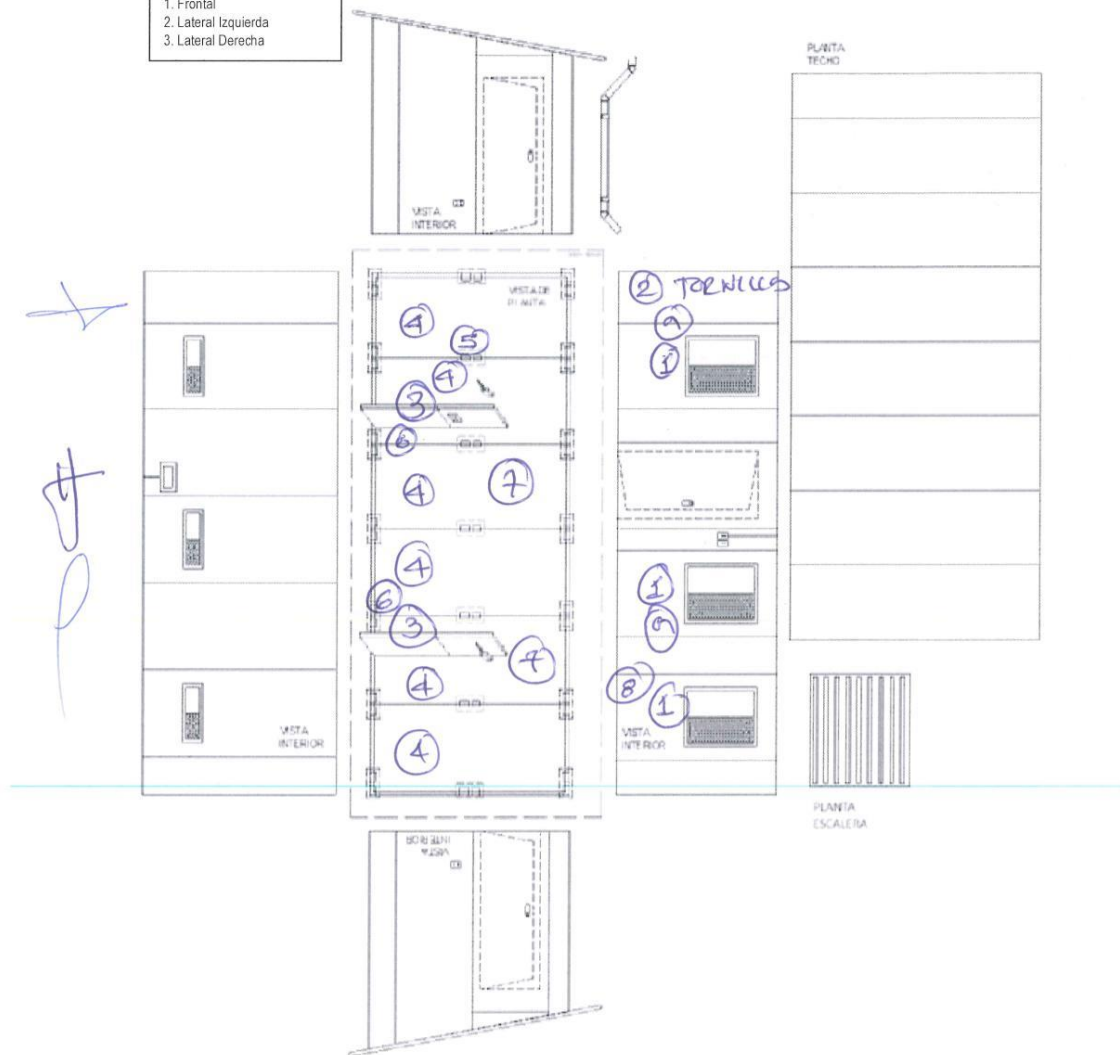
- ① EXISTE SEPARACIÓN ENTRE LAS VENTANAS Y SUS MARCOS
- ② LOS TORNILLOS NO HAN SIDO AJUSTADOS COMPLETAMENTE LO QUE OCASIONA QUE LAS PLATINAS Y ANGULOS ESTÉN SEPARADOS DE LOS PANELES A LOS QUE DEBÍA ESTAR ADOSADA.
- ③ LOS MUROS DIVISORIOS SE HAN INSTALADO EN UBICACION DISTINTA A LA DEL PROCEDIMIENTO DE ARMADO, SOBRE LA UNIÓN DE PANELES DE PISO.
- ④ SE OBSERVA JUNTA DEL PISO VINILICO TRANSVERSALES A LOS PANELES DEL PISO, CONTRARIO AL PROCEDIMIENTO DE INSTALACIÓN.
- ⑤ DAÑO EN EL PISO VINILICO
- ⑥ EL PAPE EN LOS ANGULOS DE LA TUBERIA ELÉCTRICAS HA GENERADO BORDES IRREGULARES.
- ⑦ FALTA DE LIMPIEZA EN PISOS Y MUROS
- ⑧ SEGURO DE VENTANA MUY DURO Y DIFÍCIL PARA GIRAR.
- ⑨ EL CORDON QUE SUJETA LA MALLA MOSQUIFERA SE HA DESPRENDIDO.
