INFORME DE HITO DE CONTROL
N° 280-2024-OCI/5303-SCC

**“ADQUISICIÓN DE MÓDULOS TEMPORALES DE VIVIENDA
PARA ATENCIÓN DE EMERGENCIAS Y DESASTRES EN EL
MARCO DEL DECRETO DE URGENCIA N° 010-2023”**

**HITO DE CONTROL N° 8 – ENTREGA E INSTALACIÓN DE
MTV A LOS DAMNIFICADOS DEL DISTRITO DE PÍTIPO,
PROVINCIA DE FERREÑAFE, DEPARTAMENTO DE
LAMBAYEQUE**

**PERÍODO DE EVALUACIÓN:
DEL 29 DE ABRIL AL 14 DE MAYO DE 2024**

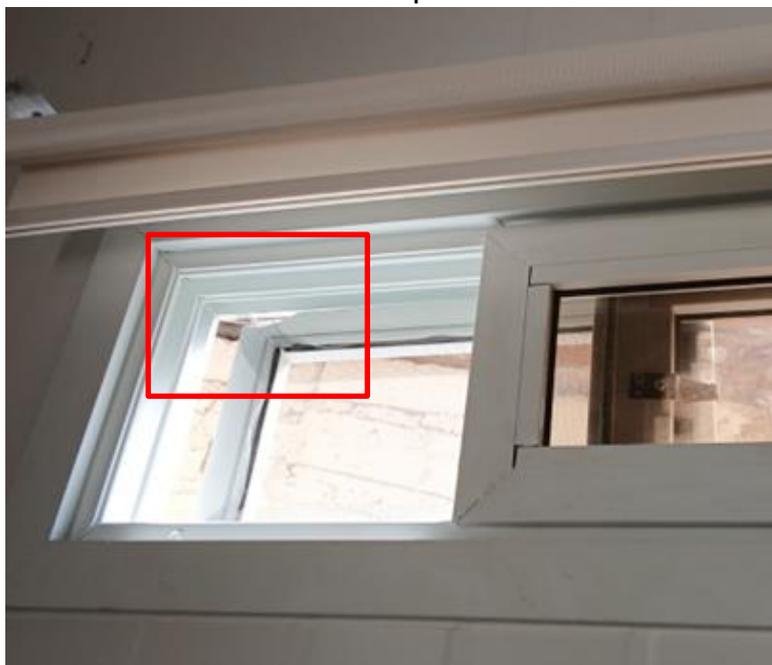
1. Observación sobre “**Malla mosquitero de ventana alta dañada**”, advertida en un (1) MTV; se refiere que el marco del mosquitero presenta una esquina rota encontrada en una ventana alta, como se muestra en las siguientes imágenes:

Imagen N° 1
Marco de malla mosquitero de ventana alta roto

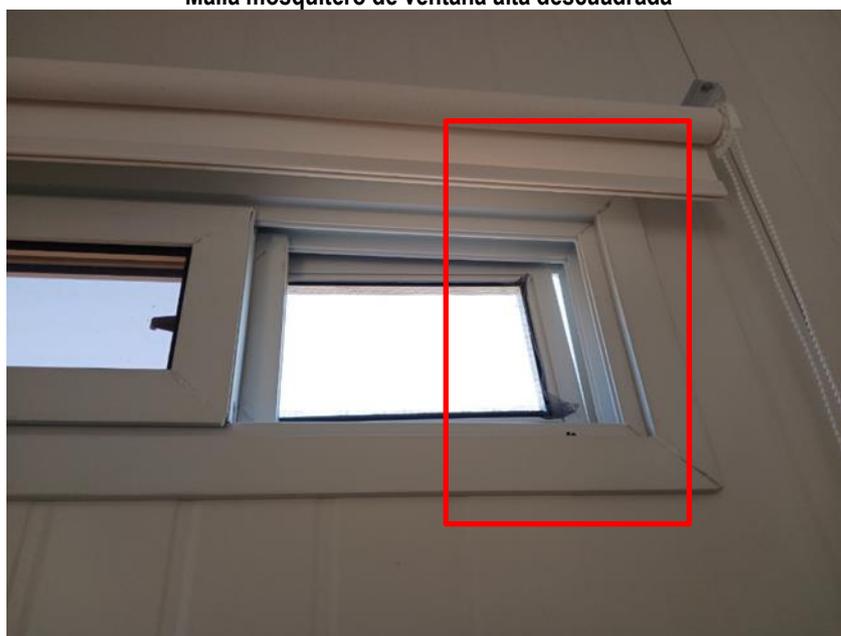
2. Observación sobre **“Malla mosquitero de ventana alta descuadrada”**, advertida en un (1) MTV; se refiere que el mosquitero se presenta desalineado respecto al marco de las ventanas altas, como se muestra en las siguientes imágenes:

Imagen N° 2
Malla mosquitero de ventana alta descuadrada

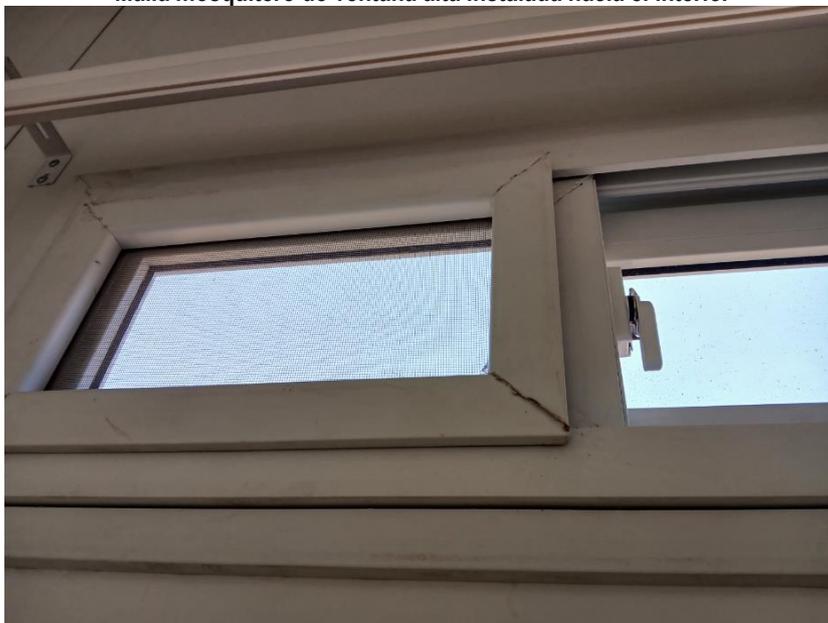
3. Observación sobre **“Malla mosquitero de ventana alta instalada invertida”**, advertida en seis (6) MTV; se refiere que la malla mosquitero de las ventanas altas se ha instalado

hacia el interior, lo que impide que se pueda cerrar las ventanas, como se muestra en las siguientes imágenes:

Imagen N° 3
Malla mosquitero de ventana alta instalada hacia el interior

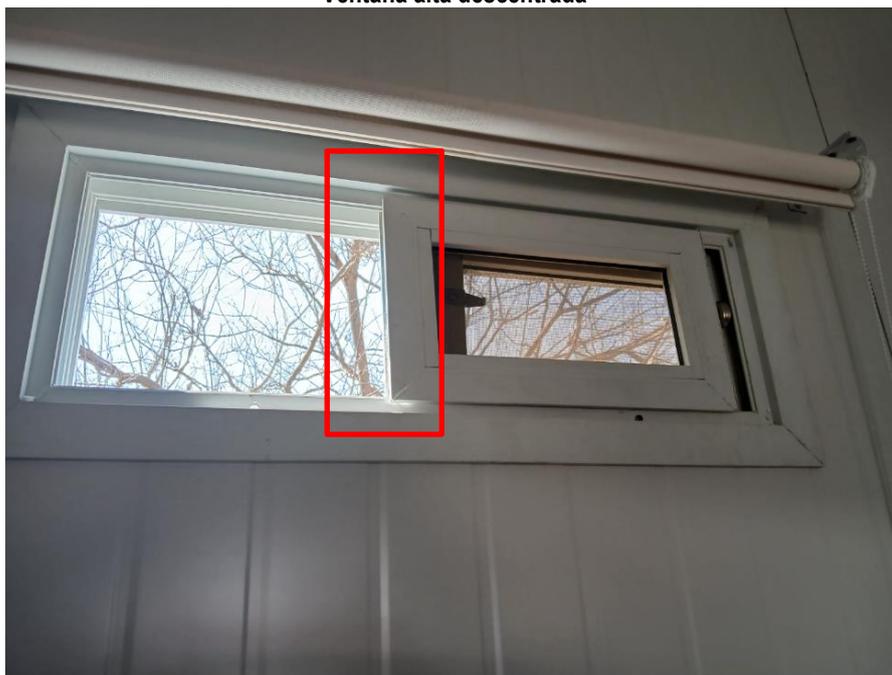
4. Observación sobre “**Ventana alta descentrada**”, advertida en dos (2) MTV; se refiere a la instalación deficiente encontrada en la ventana alta, como se muestra en la siguiente imagen:

Imagen N° 4
Ventana alta descentrada

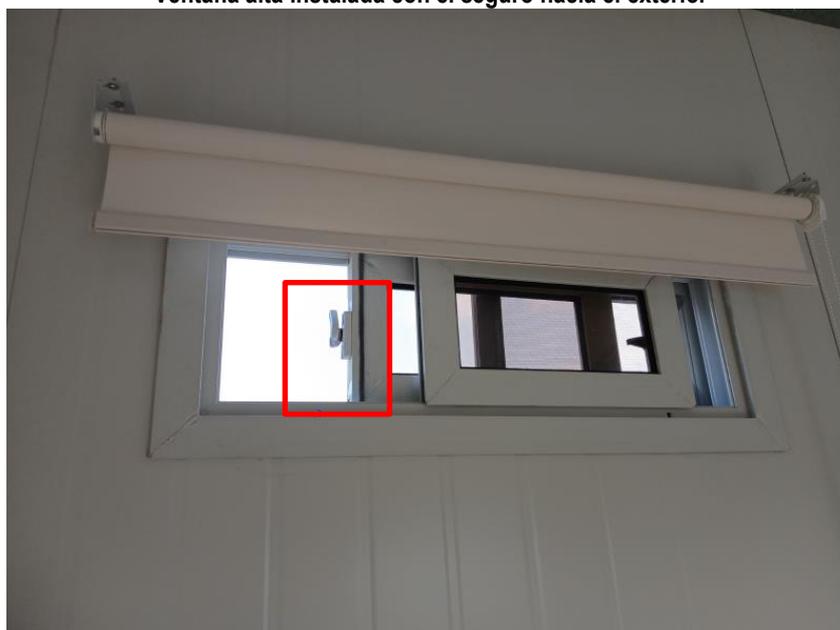
5. Observación sobre **“Ventanas altas instaladas invertidas”**, advertida en doce (12) MTV; se advierte que las ventanas se han instalado invertidas de tal manera que el seguro para el cierre de las mismas ha quedado hacia el exterior del MTV, como se muestra en la siguiente imagen:

Imagen N° 5
Ventana alta instalada con el seguro hacia el exterior

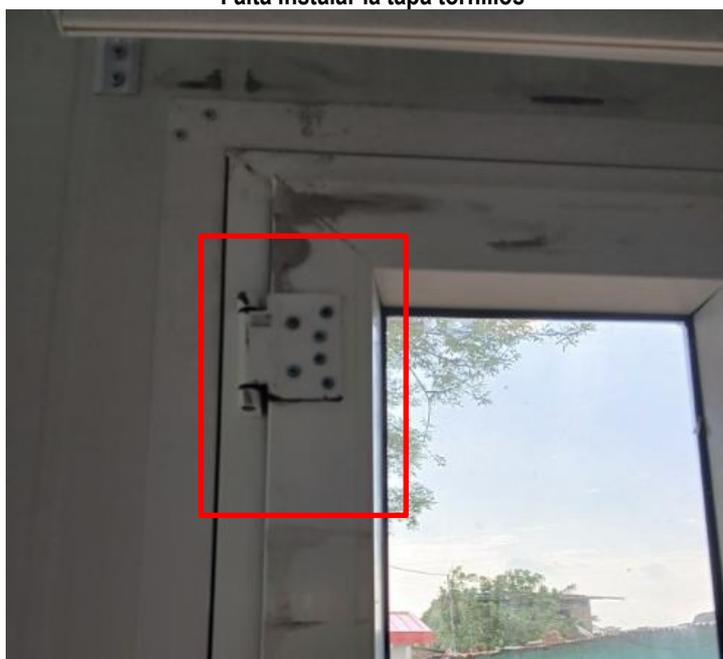
6. Observación sobre **“Falta tapa tornillos”**, advertida en un (1) MTV; referida a que no se ha culminado con la instalación de tapa tornillos, como se muestra en la siguiente imagen:

Imagen N° 6
Falta instalar la tapa tornillos

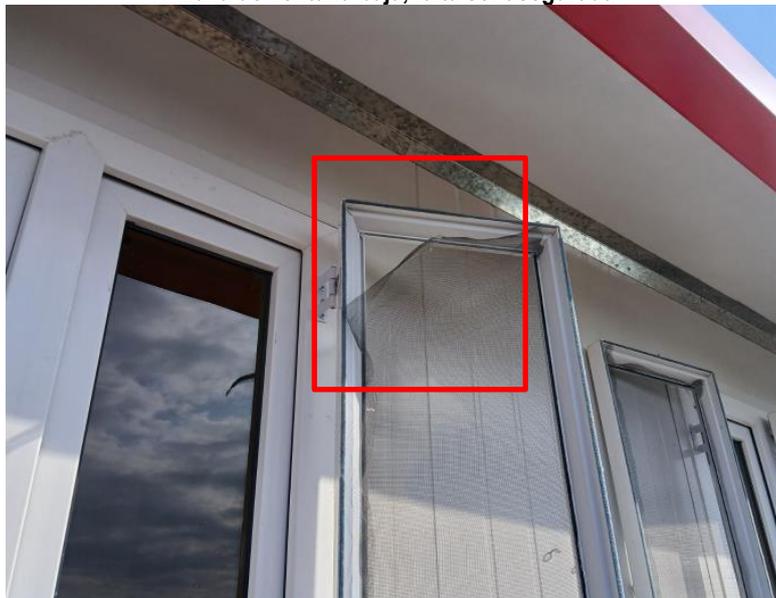
7. Observación sobre **“Malla mosquitero de ventana baja falta asegurar”**, advertida en un (1) MTV; se refiere a deficiencias en la instalación de la malla mosquitero de la ventana baja, como se muestra en la siguiente imagen:

Imagen N° 7
Malla de ventana baja, falta ser asegurada

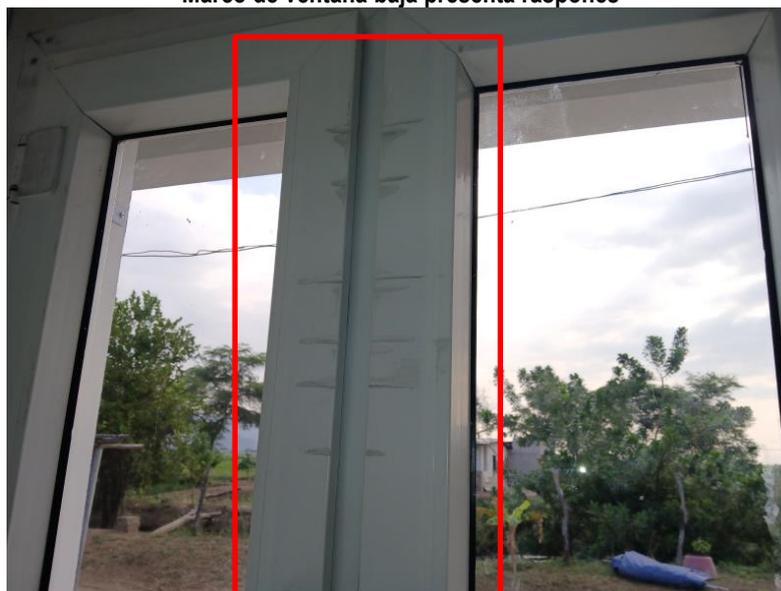
8. Observación sobre **“Ventana presenta raspones”**, advertida en un (1) MTV; se refiere a la presencia de raspones en marco de la ventana baja, como se muestra en la siguiente imagen:

Imagen N° 8
Marco de ventana baja presenta raspones

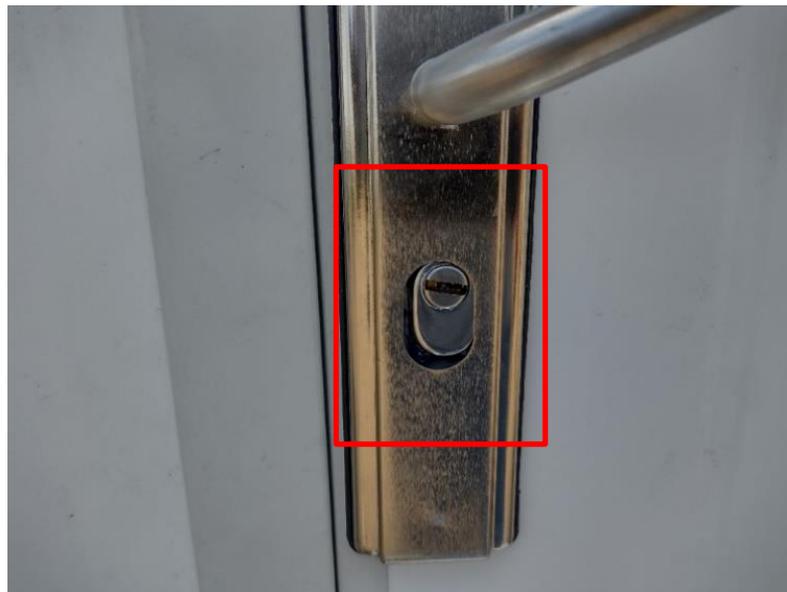
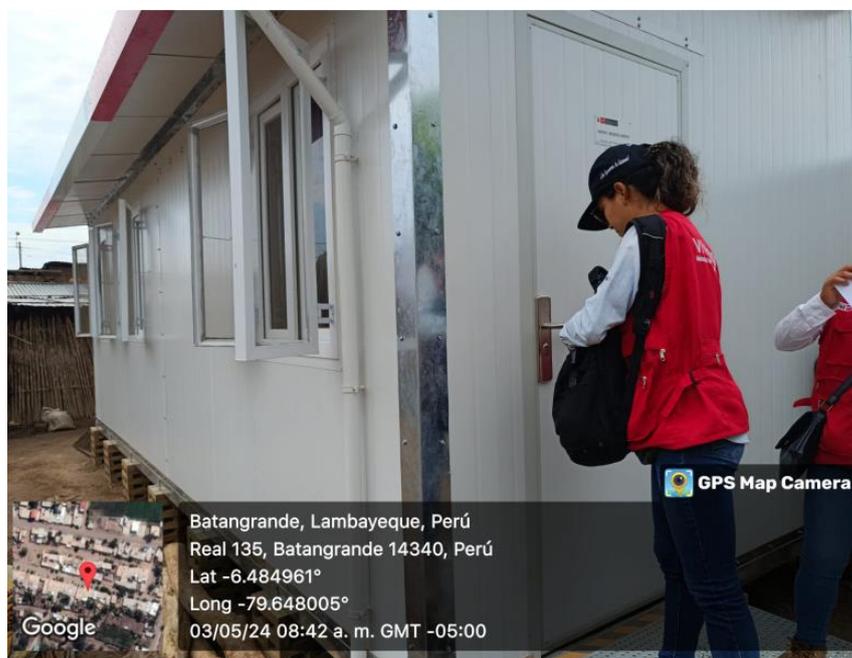
1. Observación sobre **“Tambor de la cerradura movido”**, advertida en un (1) MTV, se refiere a la deficiencia en la instalación de la cerradura de la puerta, conforme se muestra en las imágenes fotográficas siguientes:

Imagen N° 9
Tambor de cerradura descuadrado

Imagen N° 10
Supervisora de campo intentado abrir la puerta

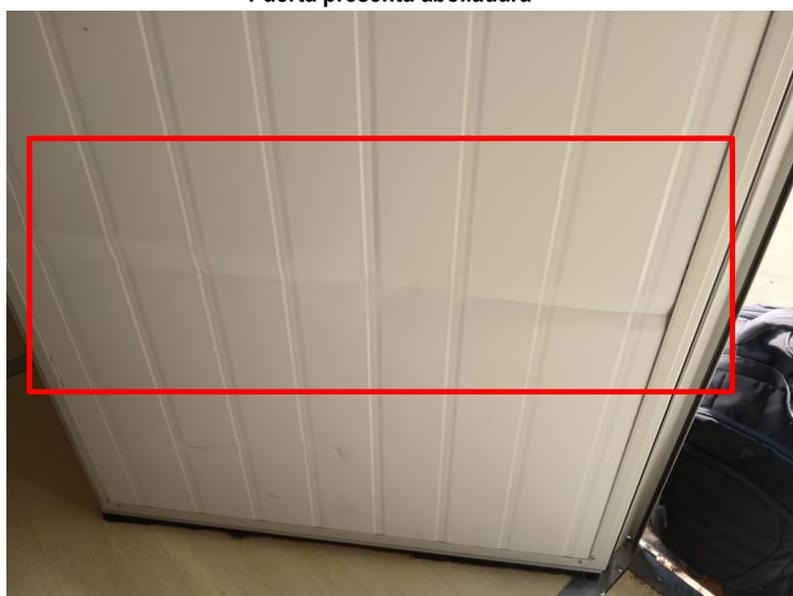
2. Observación sobre **“Puerta presenta abolladura”**, advertida en tres (3) MTV, se refiere a abolladuras en las puertas, conforme se muestra en la imagen fotográfica siguiente:

Imagen N° 11
Puerta presenta abolladura

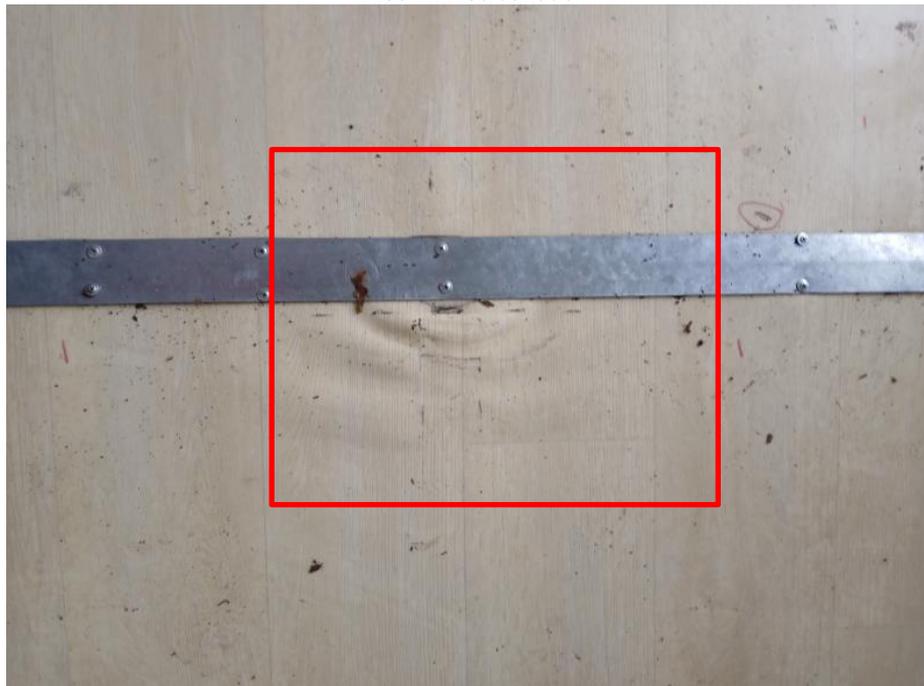
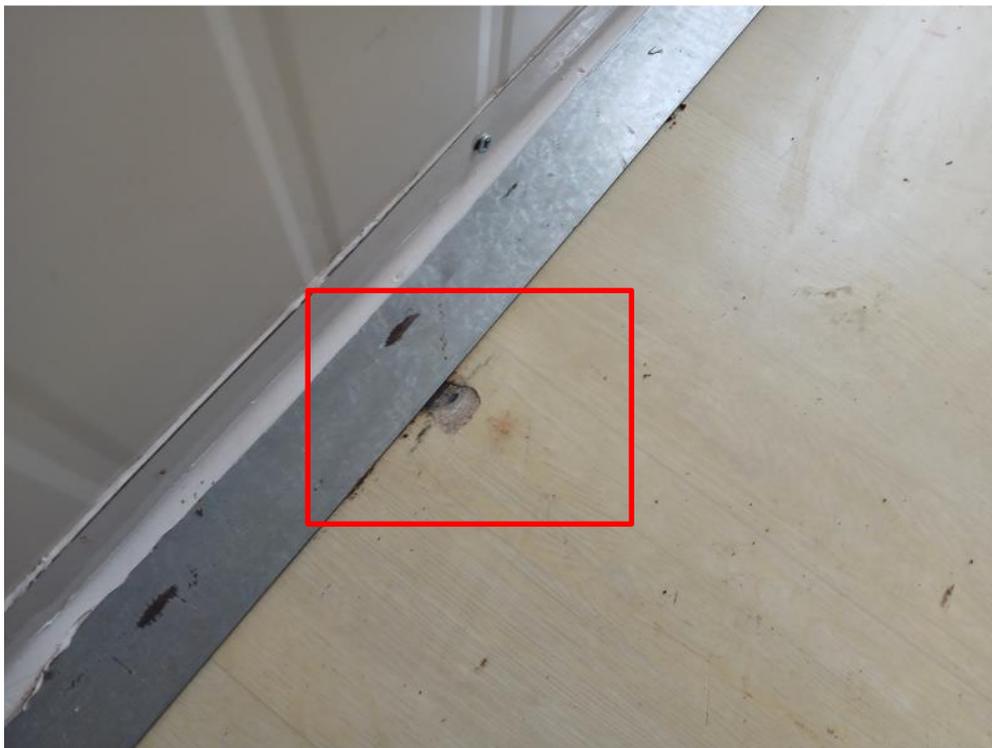
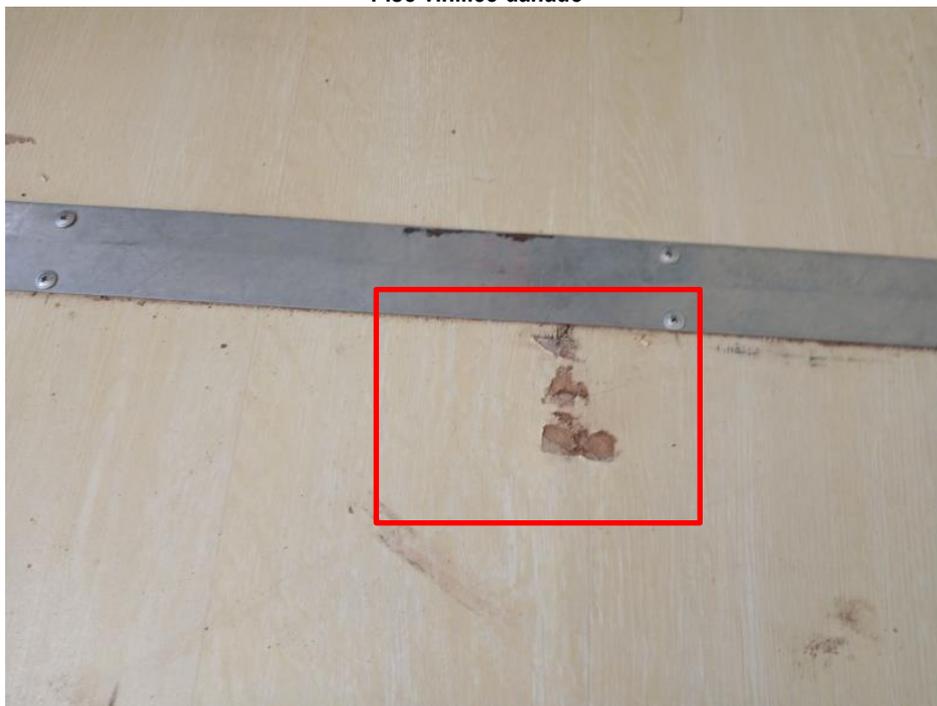
1. Observación sobre “**Piso Vinílico presenta daño (corte, levantamiento, rayón, etc.)**”, se ha advertido en siete (7) MTV, se refiere al piso vinílico el cual presenta cortes, levantamiento, arañones entre otros, conforme se muestra en las siguientes imágenes:

Imagen N° 12
Piso vinílico dañado

Imagen N° 13
Piso vinílico dañado

Imagen N° 14
Piso vinílico dañado

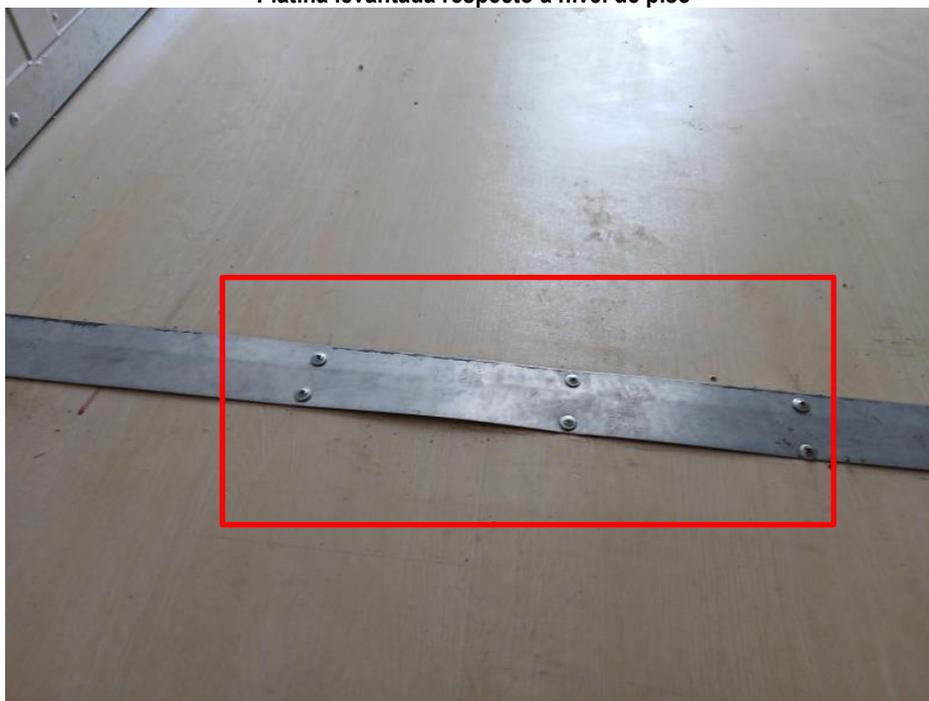
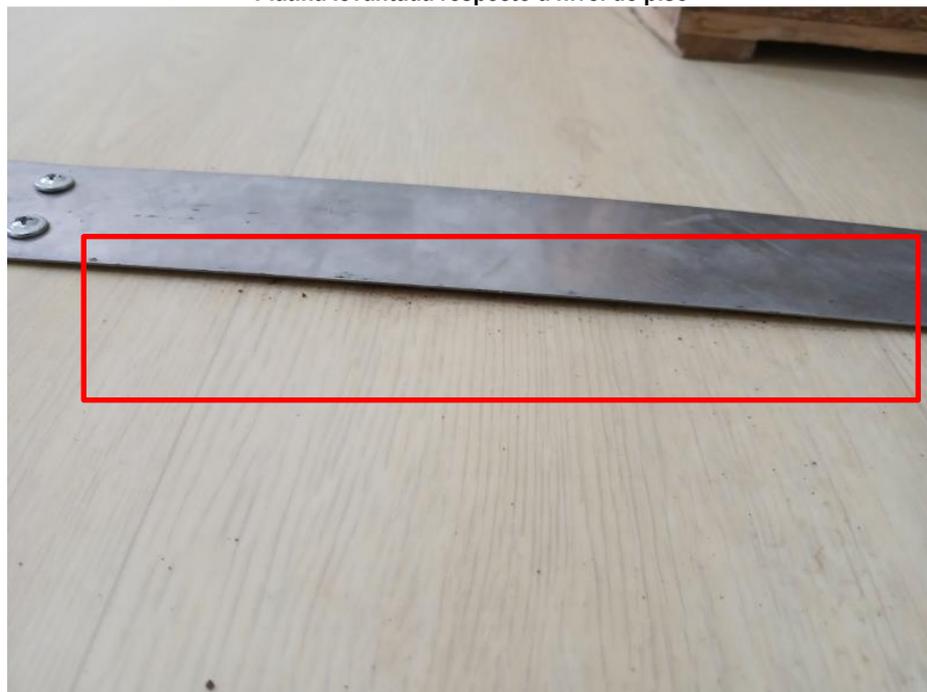
2. Observación sobre **“Platina presenta levantamiento respecto al nivel del piso”**, se han advertido en treinta y dos (32) MTV, se refiere a que en la instalación la Platina tapa juntas transversal presenta levantamiento respecto al nivel del piso, conforme se muestra en las siguientes imágenes:

Imagen N° 15
Platina levantada respecto a nivel de piso

Imagen N° 16
Platina levantada respecto a nivel de piso

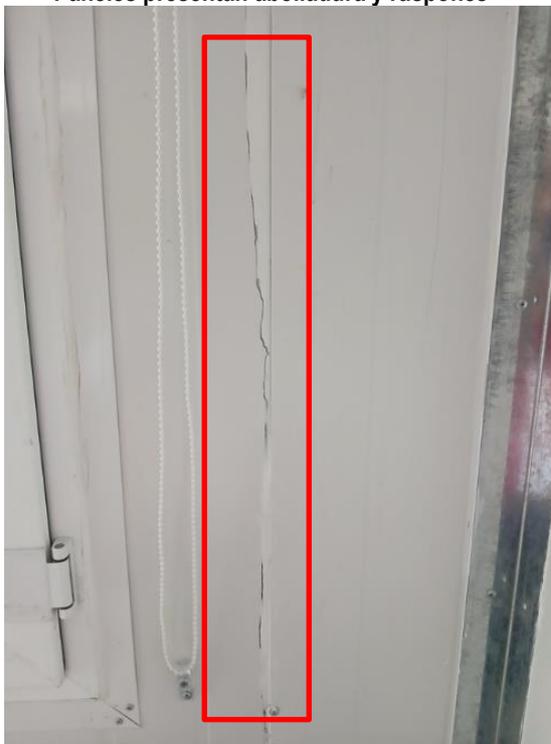
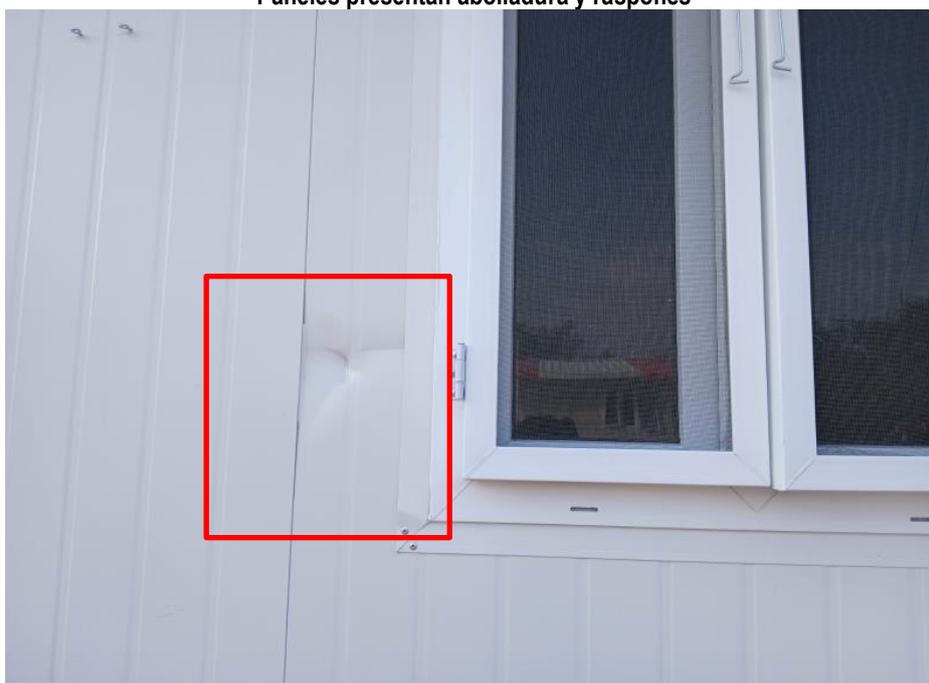
3. Observación sobre “panel muro presenta abolladura/ rayadura / raspones”, se han advertido en nueve (9) MTV, se refiere a que los paneles muros, presentan raspones y abolladuras, conforme se muestra en las siguientes imágenes:

Imagen N° 17
Paneles presentan abolladura y raspones

Imagen N° 18
Paneles presentan abolladura y raspones

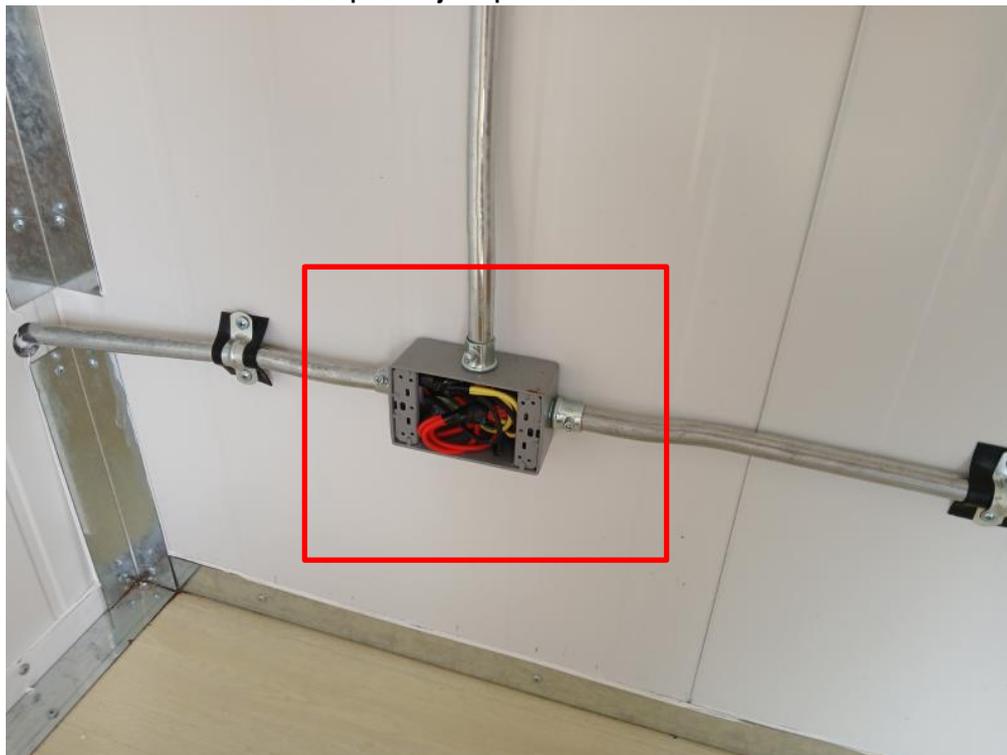
Imagen N° 19
Falta tapa en caja de pase de tomacorriente

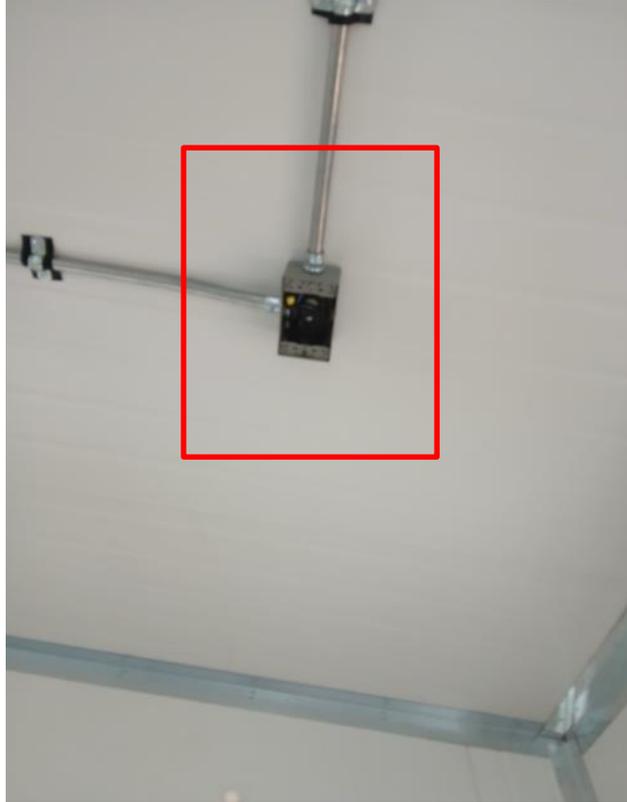
Imagen N° 20
Falta tapa en caja de pase de alumbrado

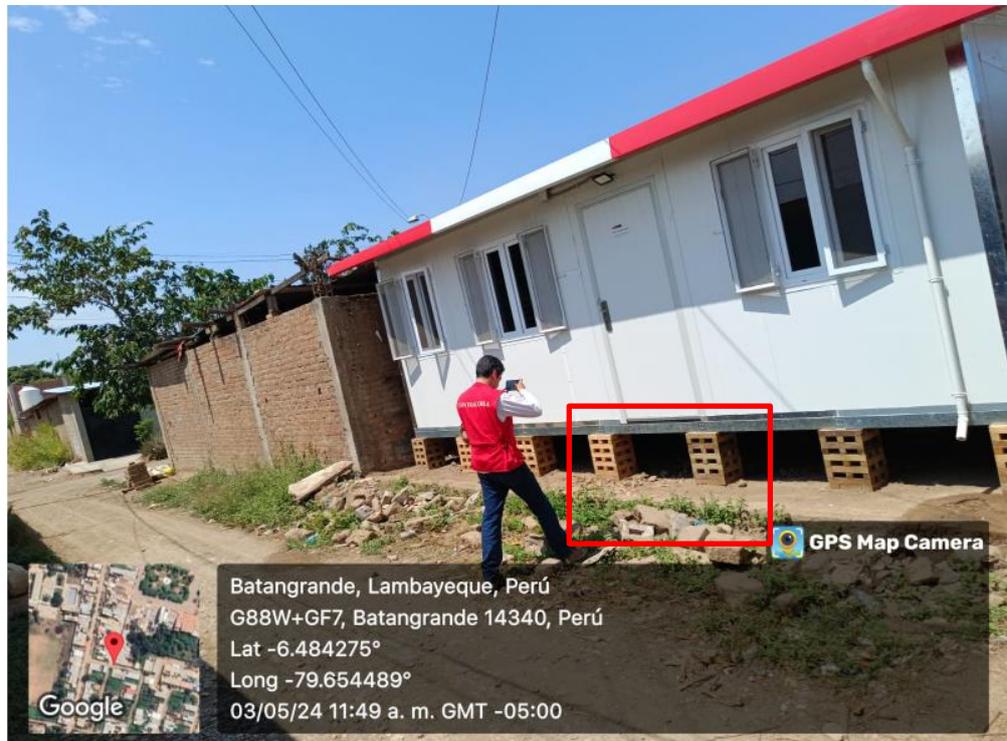
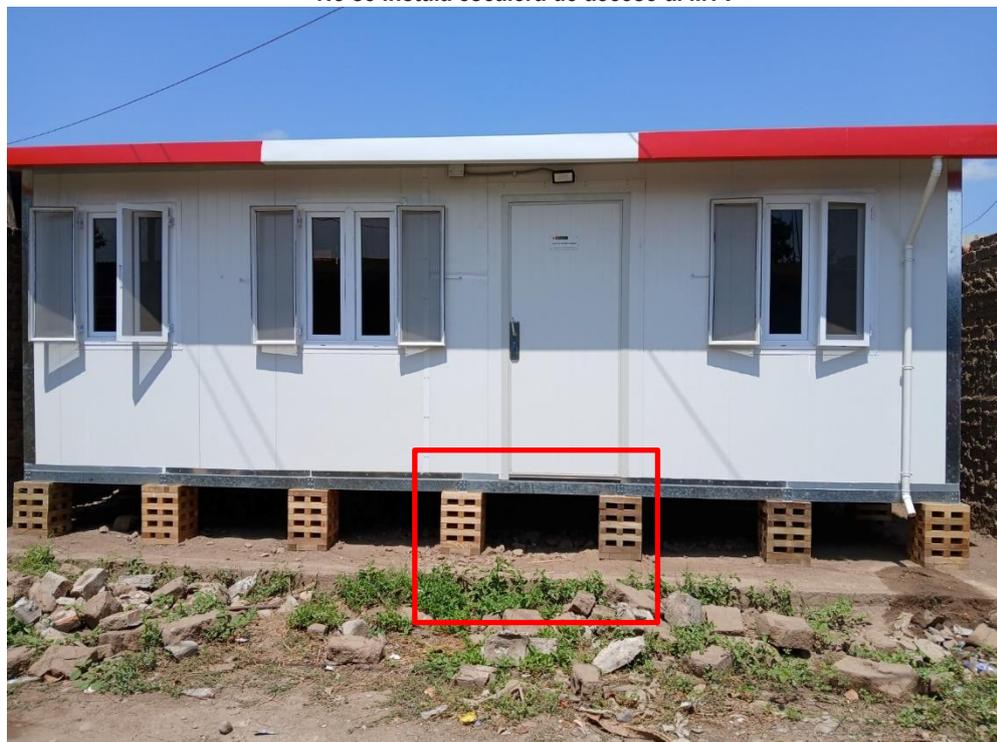
Imagen N° 21
No se instala escalera de acceso al MTV

Imagen N° 22
No se instala escalera de acceso al MTV

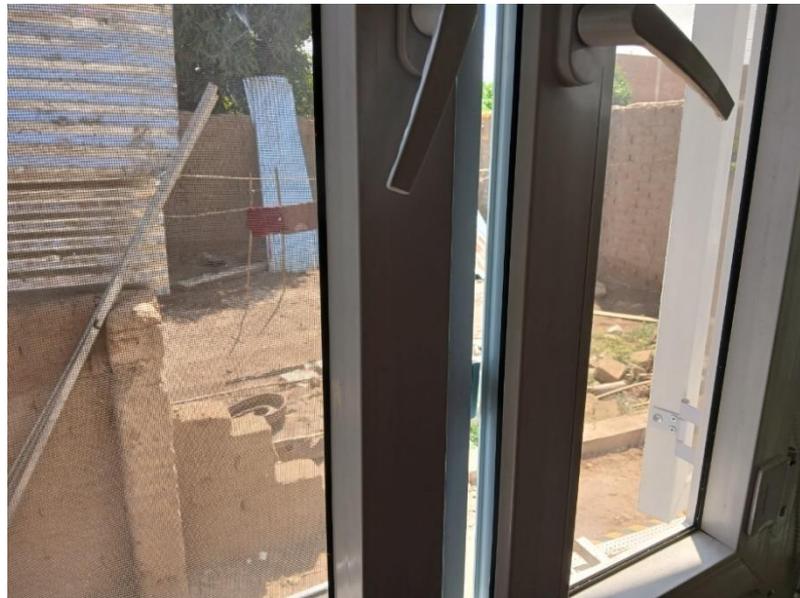
1. Observación sobre **“Ventanas bajas no cierran”**, advertida en trece (13) MTV; se refiere a las deficiencias encontradas en las ventanas que vienen instaladas de fábrica en el panel termopanel, que no permiten el cierre de las mismas, como se muestra en la siguiente imagen:

Imagen N° 23
Ventanas bajas no cierran

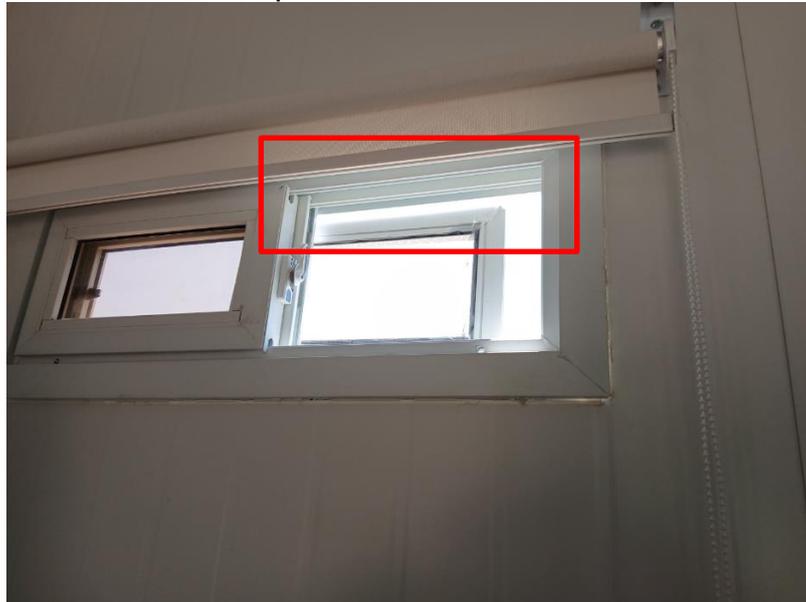
2. Observación sobre **“Malla mosquitero de ventana alta es de menor tamaño”**, advertida en un (1) MTV; se refiere que el mosquitero es más pequeño respecto al marco de las ventanas altas, por lo que se aprecia una luz entre ambos, como se muestra en las siguientes imágenes:

Imagen N° 24
Malla mosquitero de ventana alta de menor tamaño

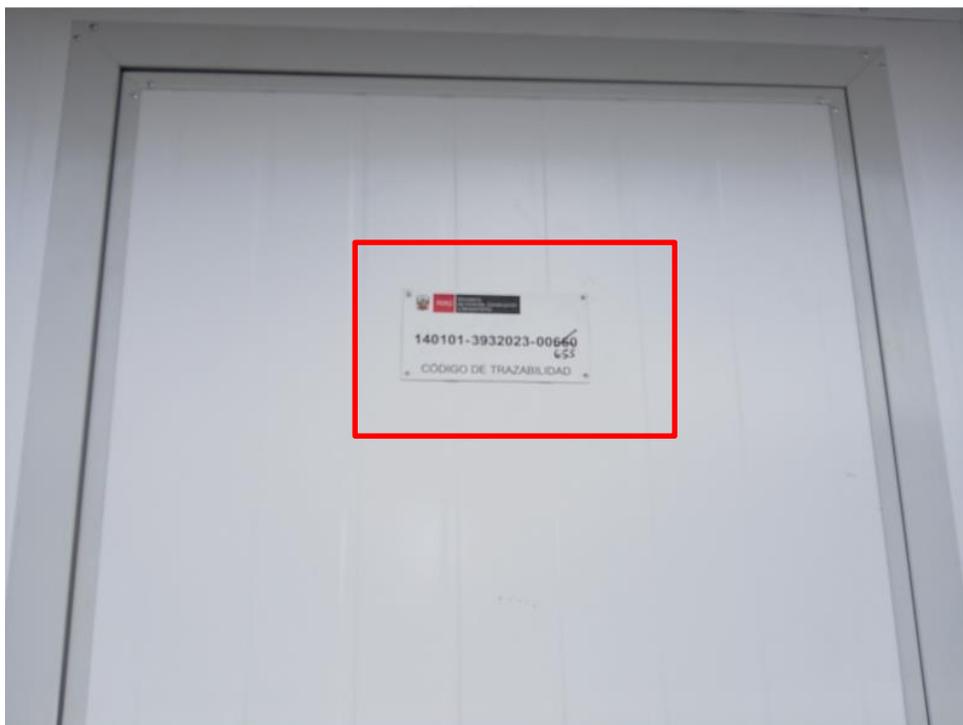
En los MTV inspeccionados se ha encontrado una observación referida a deficiencia en la codificación de trazabilidad de la puerta que llegó así al almacén previo a su instalación, la cual se detalla en el siguiente cuadro:

Imagen N° 25
Código de trazabilidad en puerta difiere de empaque

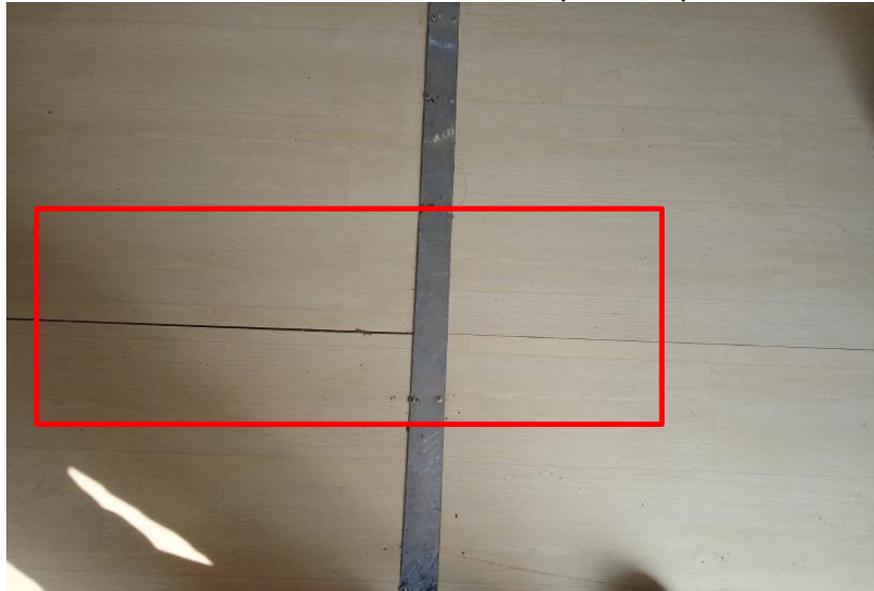
Imagen N° 26
Piso vinil instalado transversal a los paneles de piso

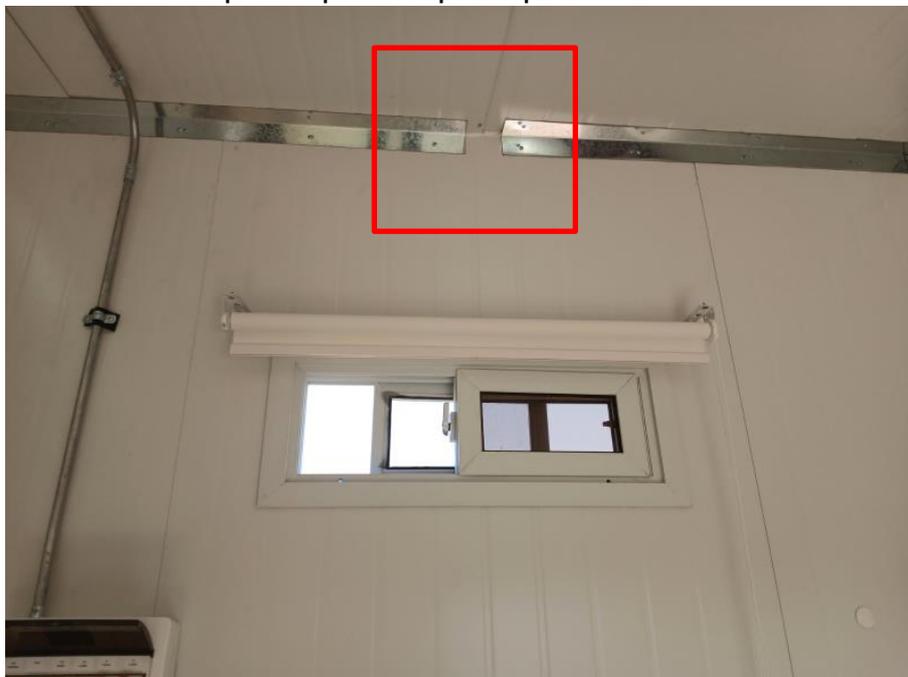
2. Observación sobre **“Falta parte del ángulo (perfil) en la parte superior”**, advertido en veintitrés (23) MTV, se refiere a la falta del perfil en la parte superior entre el panel techo y el panel muro, conforme se muestra en la siguiente imagen:

Imagen N° 27
Falta parte del perfil en la parte superior
