**INFORME DE HITO DE CONTROL  
N° 838-2024-OCI/5303-SCC**

**CONTROL CONCURRENTE  
PROGRAMA NACIONAL DE SANEAMIENTO URBANO  
SAN ISIDRO - LIMA - LIMA**

**HITO DE CONTROL N° 10: INSPECCIÓN FÍSICA DE LOS  
SARE – PIURA Y TUMBES**

**PERÍODO DE EVALUACIÓN DEL HITO DE CONTROL:  
DEL 26 DE NOVIEMBRE AL 13 DE DICIEMBRE DE 2024**

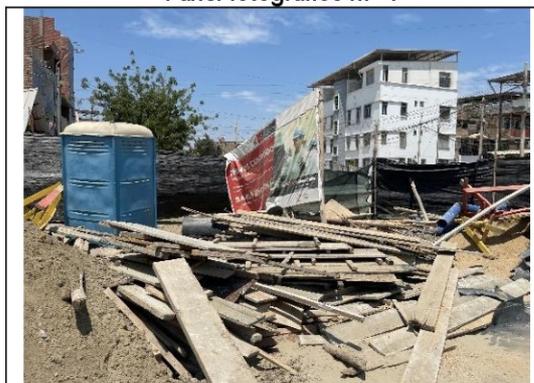
Panel fotográfico n.º 1

Fotografía n.º 1: Cartel de identificación del SARE en malas condiciones.

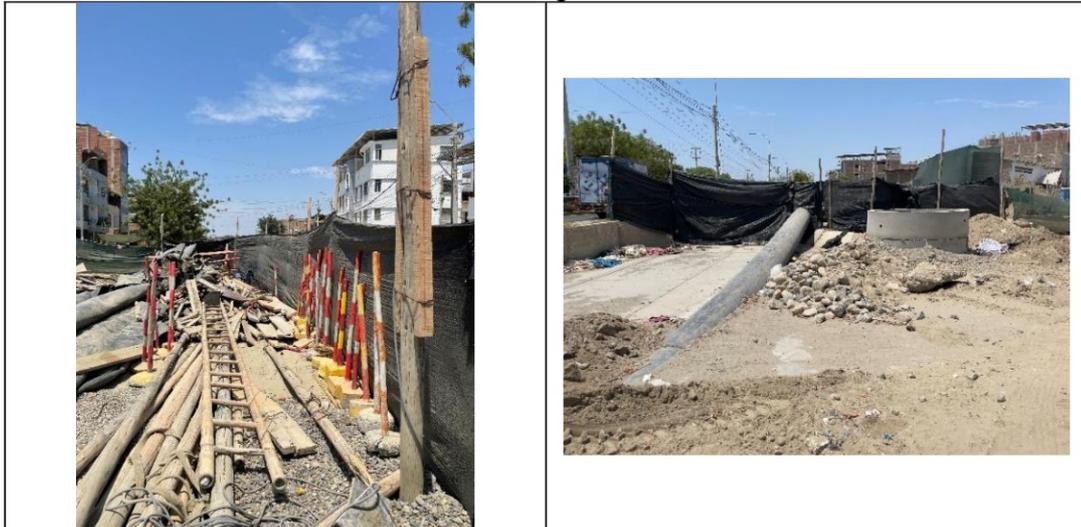
**Panel fotográfico n.º 2**

**Fotografía n.º 2:** Cerco opaco con manta de polipropileno alrededor de la zona de trabajo (vista interna de la zona).

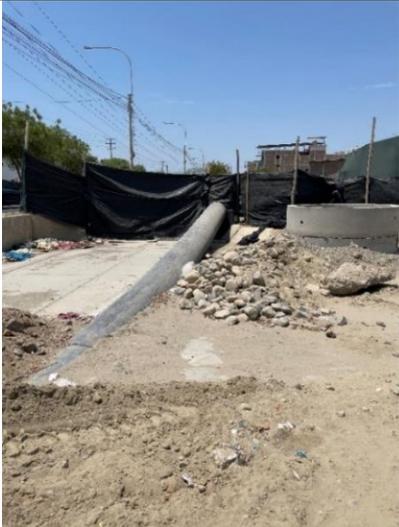
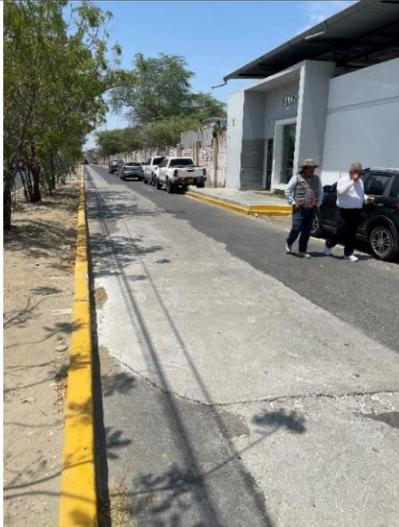
**Panel fotográfico n.º 7**

<p><b>Fotografía n.º 14:</b> Tramo inicial de la tubería de impulsión expuesta.</p>	<p><b>Fotografía n.º 15:</b> Resane y reposición de la vía auxiliar en la ubicación de la tubería de impulsión (al frente del Servicio de Sepelio Familiar - SERWISEPF).</p>

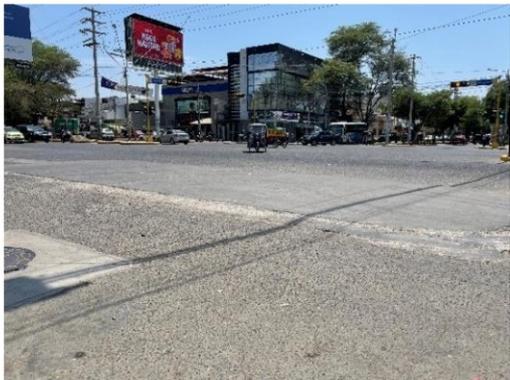
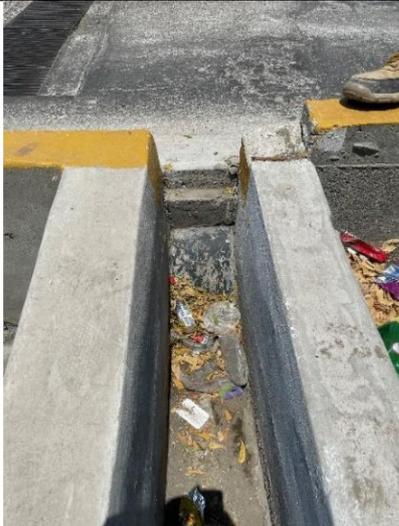
<p><b>Fotografía n.º 16:</b> Resane de pista en la ubicación de la tubería de impulsión (cruce entre la Av. Cáceres y la Av. Country). La parte resanada se encuentra ligeramente elevada al nivel de la pista.</p>	<p><b>Fotografía n.º 17:</b> Exposición de la tubería de impulsión (cruce entre la Av. Cáceres y la calle Tallanes).</p>

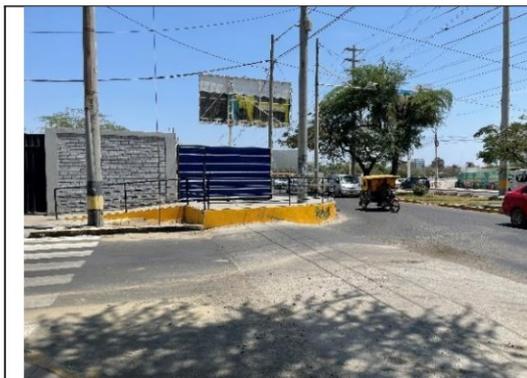
**Fotografía n.º 18:** Resane de pista en la ubicación de la tubería de impulsión (cruce entre la Av. Cáceres y la Av. Fortunato Chirichigno). La parte resanada se encuentra elevada respecto al nivel de la pista; asimismo, se ha elevado la vereda y se ha colocado barandas.

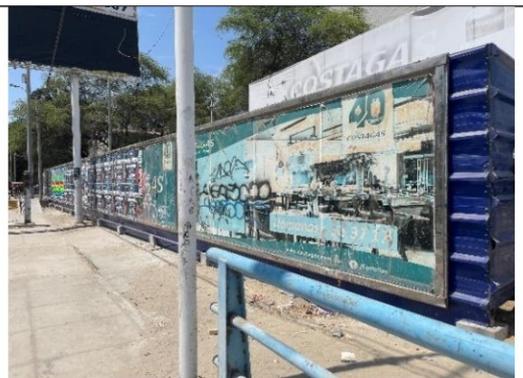
**Fotografía n.º 19:** Panel publicitario cubre el último tramo de la tubería de impulsión (en la Av. Cáceres, entre la Av. Fortunato Chirichigno y el río Piura), en la propiedad privada de Costagas.

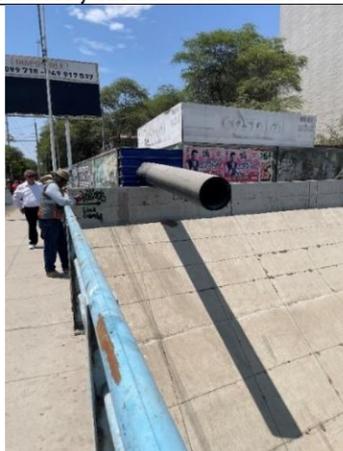
**Fotografía n.º 20:** Exposición del tramo final de la tubería de impulsión (desembocadura al río Piura).

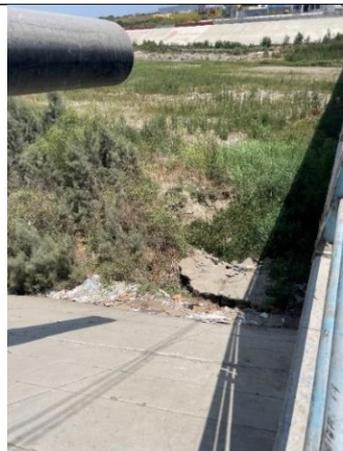
**Fotografía n.º 21:** Zona del lecho del río Piura donde impacta las aguas de lluvia impulsadas por el SARE Ignacio Merino.

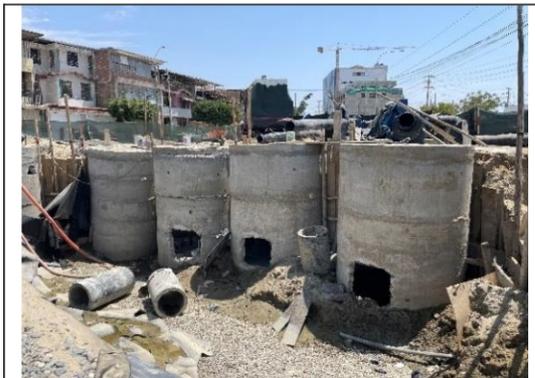
Panel fotográfico n.º 10

Fotografía n.º 26: Buzones de succión desnivelados.

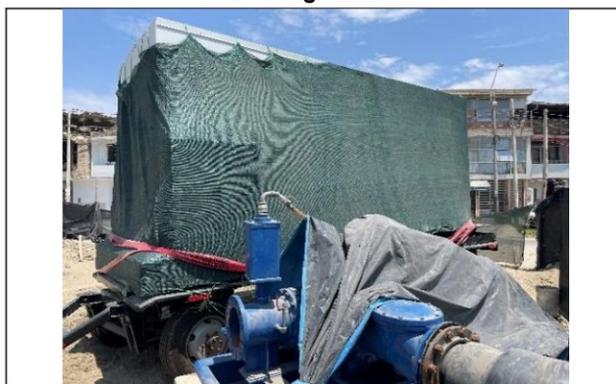
Panel fotográfico n.º 11

Fotografía n.º 27: Deficiente protección del Grupo electrógeno, cubierto parcialmente con manta de polipropileno.

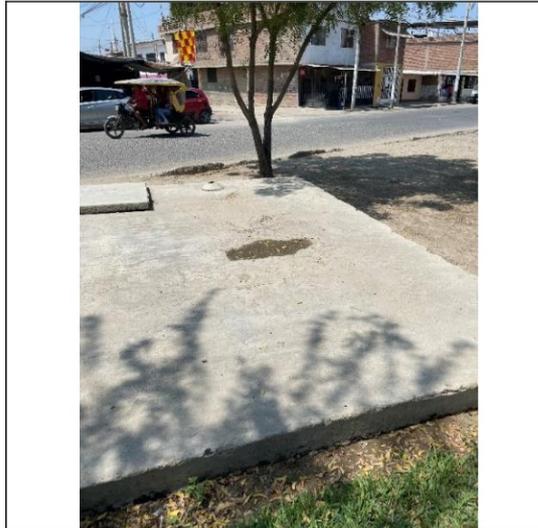
**Panel fotográfico n.º 12**

**Fotografía n.º 28:** Zona donde la tubería de descarga de EB El Chilcal se une al dren de la Av. César Vallejo (vista n.º 2). Ubicado en la Av. Circunvalación.

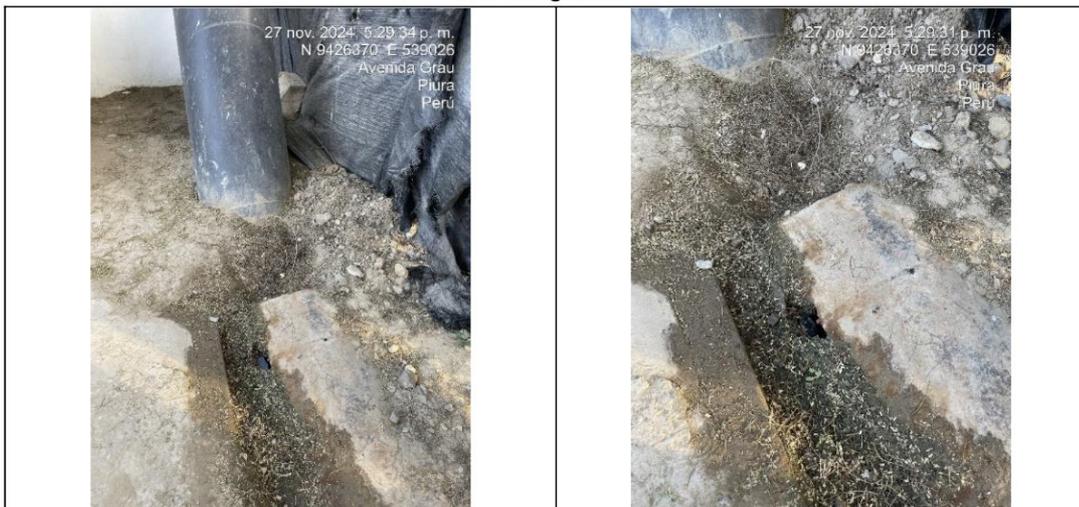
**Panel fotográfico n.º 13**

Respecto al **estado de la tubería de descarga de la estación de bombeo El Chilcal**, durante las inspecciones realizadas a los servicios del sector El Chilcal, se evidenció que la tubería en mención presenta un estado deteriorado, con la presencia de un agujero en la parte inicial inferior de la tubería, próxima a la caseta de bombeo, evidenciándose humedecimiento de la zona debido a la fuga de las aguas anegadas del sistema, según se muestra:

**Fotografía n.º 29:** Tubería de descarga de la EB El Chilcal, ubicado afuera de la casa de fuerza (vista n.º 1).

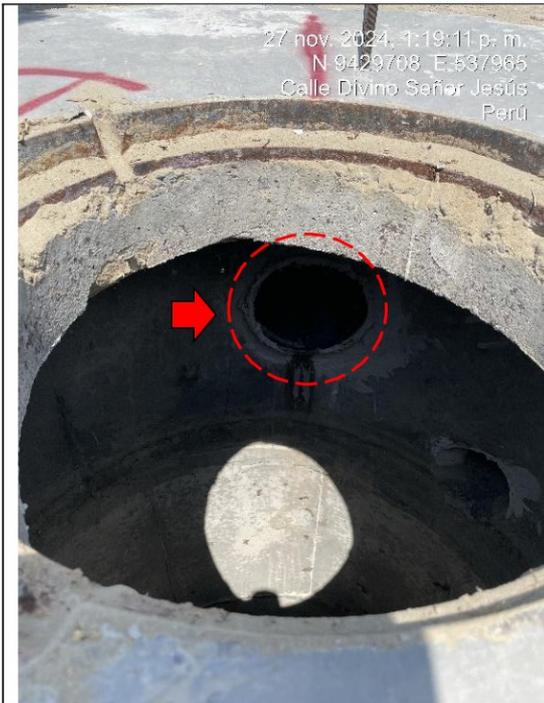
verificar el estado situacional del SARE 5 Esquinas, sector La Molina II; advirtiéndose un deficiente acoplamiento de la tubería de descarga del SARE Dos Grifos en el buzón del sector La Molina II.

**Fotografía n.º 33:** Tubería de la línea de impulsión del SARE Dos Grifos acoplada al buzón que se encuentra unido mediante tubería a las celdas de almacenamiento del sector La Molina II.

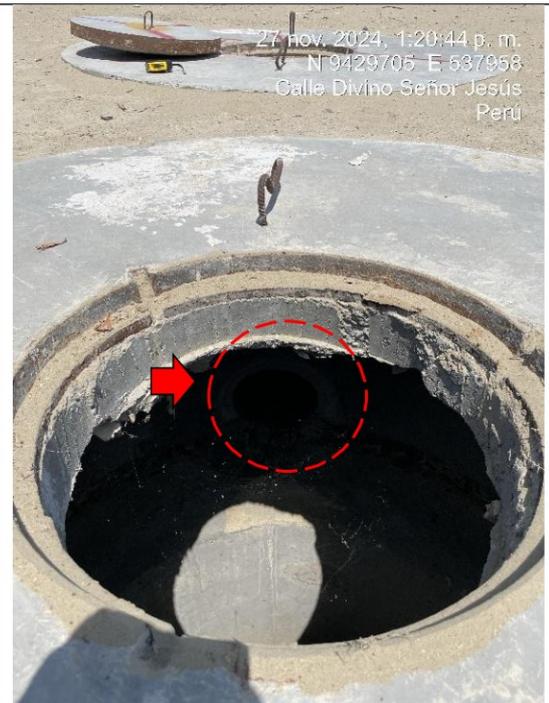
**Fotografía n.º 34:** Buzón de recolección del sector La Molina II, que tiene la función de desarenador, conectado mediante tubería al buzón donde se encuentra acoplado la línea de impulsión del SARE Dos Grifos.

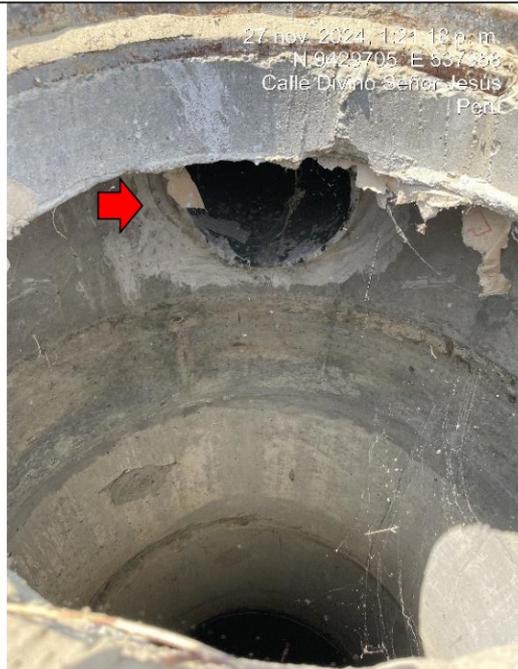
**Fotografía n.º 35:** Tubería que permite el ingreso de las aguas de lluvia captadas por la canaleta con rejilla y es transportada hacia el buzón desarenador, sistema ubicado en el sector La Molina II.

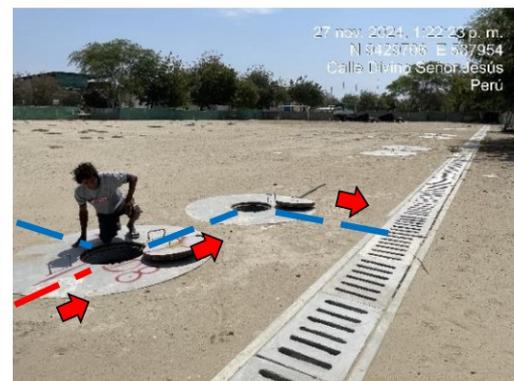
**Fotografía n.º 36:** Según el personal de seguridad del sector La Molina II, el funcionamiento de la línea de impulsión del SARE Dos Grifos provocó la inundación alrededor de la canaleta debido a las conexiones (línea azul) y el flujo de agua (flecha roja) proveniente de dicha línea.

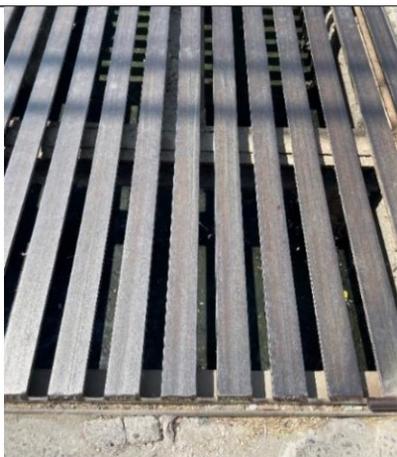
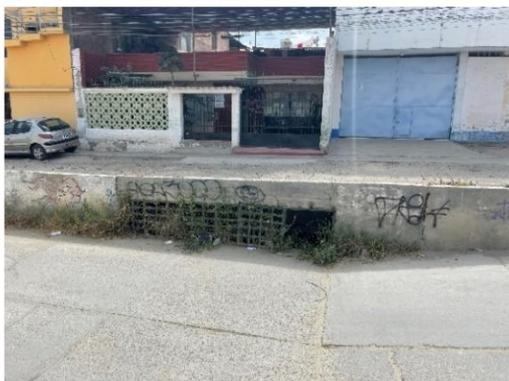
<p><b>Fotografía n.º 39:</b> Agua anegada debajo de la rejilla horizontal ubicada en el cruce Jr. Enrique del Villar y la calle Tangarara.</p>	<p><b>Fotografía n.º 40:</b> Rejilla metálica vertical en la calle 11, entre la Av. Grau y el Jr. Enrique del Villar. Se observa vegetación alrededor de la rejilla.</p>

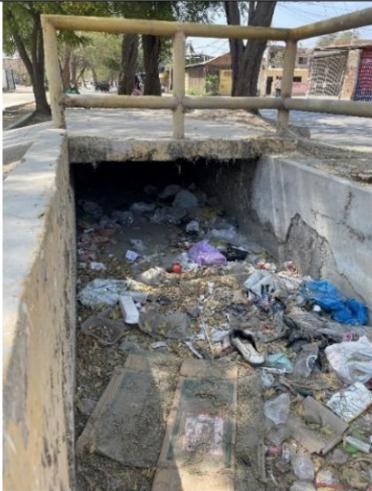
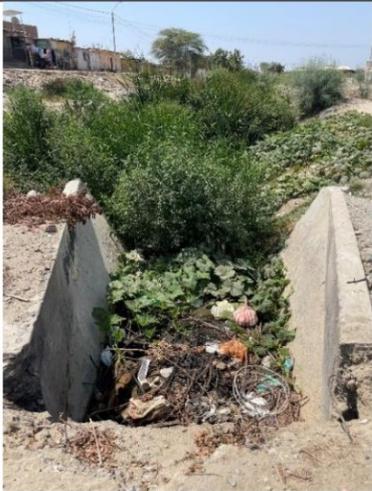
**Panel fotográfico n.º 16**

<p><b>Fotografía n.º 41:</b> Dren de la Av. César Vallejo en el cruce con la Av. Grau. Se observa residuos sólidos dentro del dren.</p>	<p><b>Fotografía n.º 42:</b> Zona de descarga del dren de la Av. César Vallejo, ubicado en el tramo final de la calle Japón. Se observa vegetación y residuos sólidos en el canal no revestido.</p>

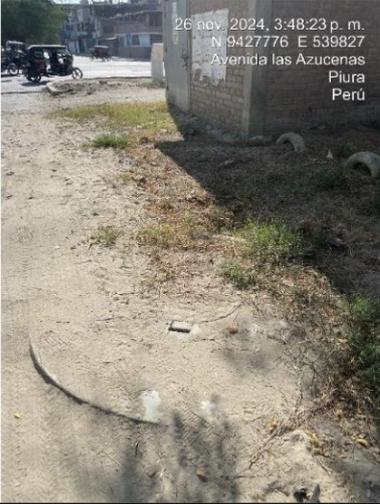
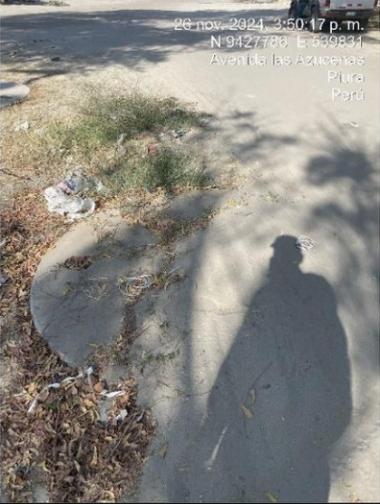
<p>26 nov. 2024, 3:50:17 p. m. N 9427786 E 539831 Avenida las Azucenas Piura Perú</p>
<p><b>Fotografía n.º 47:</b> Presencia de vegetación y arena sobre la estructura del buzón, ubicado en la Av. Azucenas.</p>	<p><b>Fotografía n.º 48:</b> Presencia de vegetación y arena sobre la estructura del buzón, ubicado en la Av. Azucenas.</p>

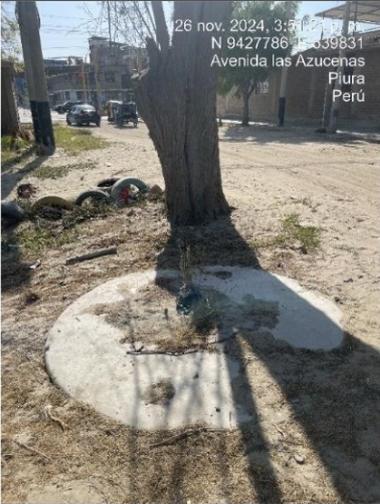
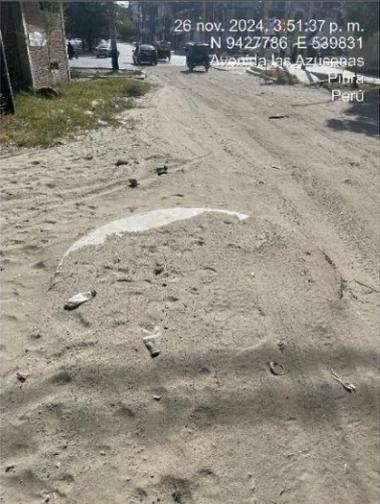
<p>26 nov. 2024, 3:51:37 p. m. N 9427786 E 539831 Avenida las Azucenas Piura Perú</p>
<p><b>Fotografía n.º 49:</b> Presencia de vegetación y arena sobre la estructura del buzón, ubicado en la Av. Azucenas.</p>	<p><b>Fotografía n.º 50:</b> Presencia de arena sobre la estructura del buzón, ubicado en la Av. Azucenas.</p>

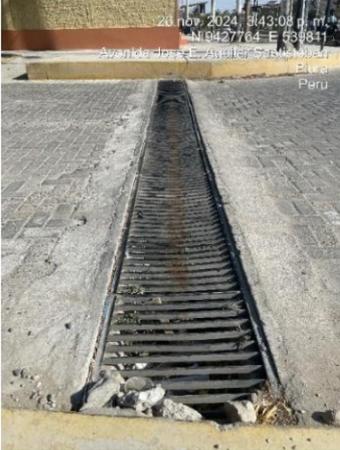
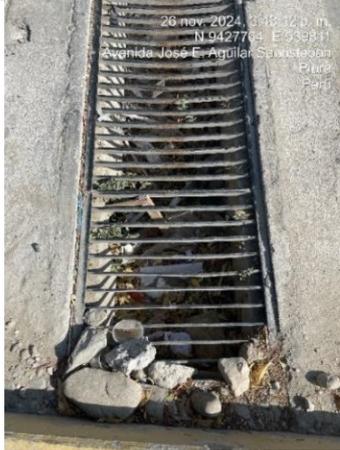
**Panel fotográfico n.º 19**

<p><b>Fotografía n.º 51:</b> Canaleta con residuos sólidos en su interior en el cruce de la Av. José Aguilar Santisteban y la Av. Azucenas (ingreso a la Av. Azucenas).</p>	<p><b>Fotografía n.º 52:</b> Canaleta con residuos sólidos en su interior en el cruce de la Av. José Aguilar Santisteban y la Av. Azucenas (ingreso a la Av. Azucenas).</p>

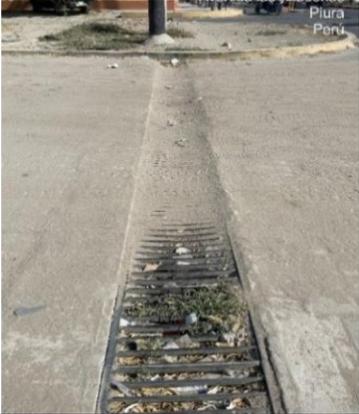
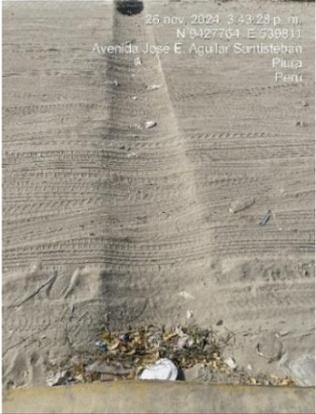
<p><b>Fotografía n.º 53:</b> Canaleta con residuos sólidos y arena en su interior en el cruce de la Av. José Aguilar Santisteban y la Av. Azucenas (salida de la Av. Azucenas).</p>	<p><b>Fotografía n.º 54:</b> Canaleta cubierta completamente de arena en el cruce de la Av. José Aguilar Santisteban y la Av. Azucenas (salida de la Av. Azucenas).</p>

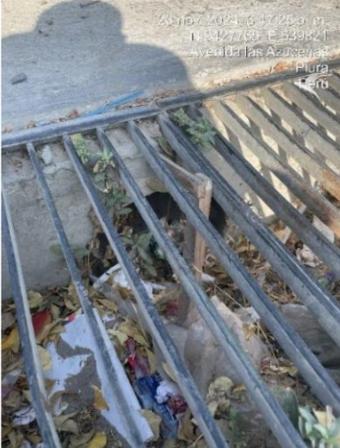
<p><b>Fotografía n.º 55:</b> Se visualiza la tubería de PVC que conecta la canaleta con el buzón sedimentador. Se observa residuos sólidos al interior de la canaleta y la tubería.</p>

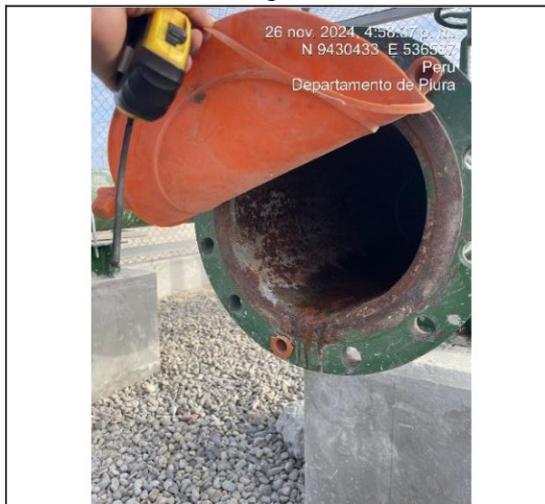
**Panel fotográfico n.º 22**

**Fotografía n.º 59:** Oxidación en la parte interna de la tubería de impulsión que evacua las aguas de lluvia del SARE Nuevo Amanecer a la quebrada Pajaritos.

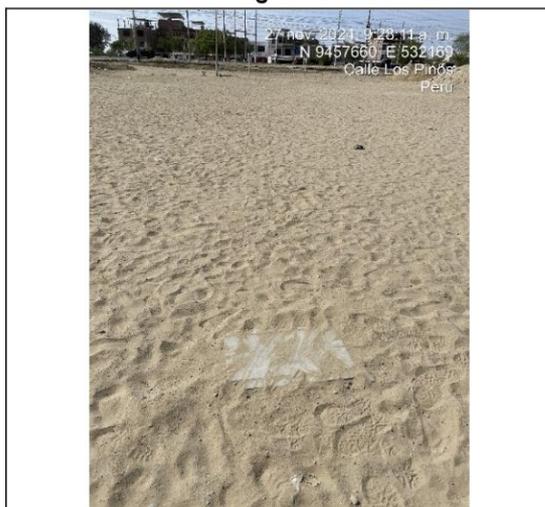
**Panel fotográfico n.º 23**

**Fotografía n.º 60:** Caja de registro de la tubería de inspección de las celdas de almacenamiento cubierta de arena (vista n.º 2).

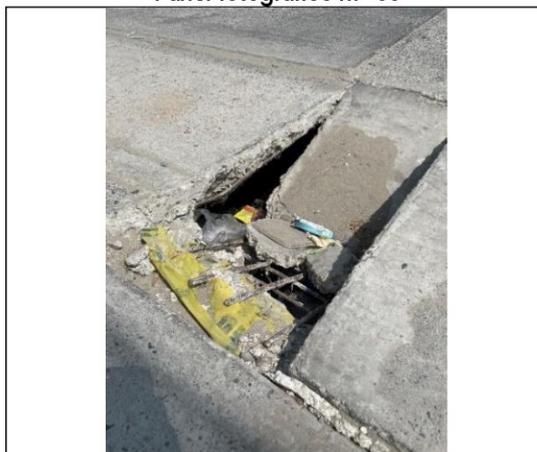
**Panel fotográfico n.º 33**

**Fotografía n.º 81:** Ventana de inspección y limpieza con su tapa de concreto deteriorada, ubicada en el Jr. Enrique del Villar entre la calle 1 y el Jr. Vicus. Se observa residuos sólidos alrededor de la tapa de concreto deteriorada.

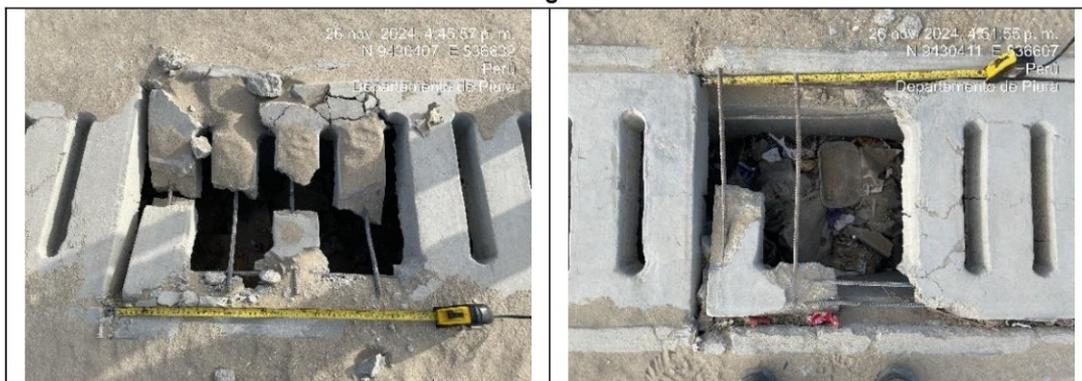
**Panel fotográfico n.º 34**

**Fotografía n.º 82:** Rotura de la rejilla paralela a la carretera que conduce a la quebrada Pajaritos.

**Fotografía n.º 83:** Rotura de la rejilla paralela a la carretera que conduce a la quebrada Pajaritos.

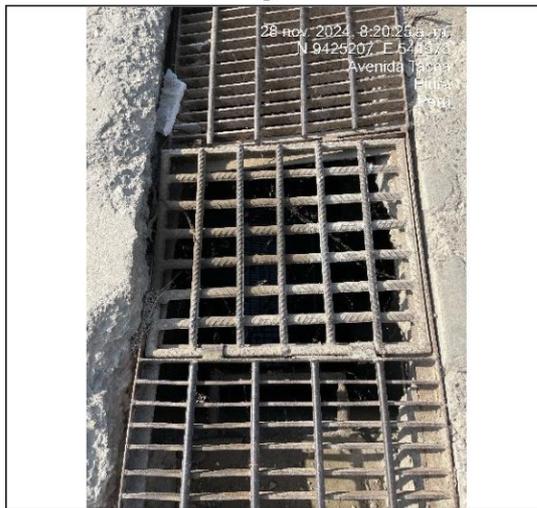
**Panel fotográfico n.º 37**

**Fotografía n.º 88:** Hundimiento de rejilla respecto al nivel de la pista.

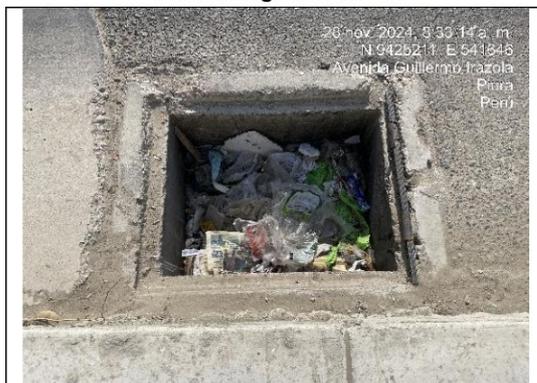
**Panel fotográfico n.º 38**

**Fotografía n.º 89:** Estructura de recolección de aguas de lluvia sin rejilla.
