**INFORME DE VISITA DE CONTROL  
N° 110-2024-OCI/5332-SVC**

**EJECUCIÓN DEL SERVICIO DENOMINADO: “ACTIVIDAD  
MANTENIMIENTO DE LA INFRAESTRUCTURA DE LA  
DIRECCIÓN REGIONAL DE PRODUCCIÓN CON SEDE EN  
CHIMBOTE, DISTRITO DE CHIMBOTE, PROVINCIA DEL  
SANTA, DEPARTAMENTO DE ÁNCASH”**

**PERÍODO DE EVALUACIÓN:  
DEL 27 AL 30 SETIEMBRE DE 2024**

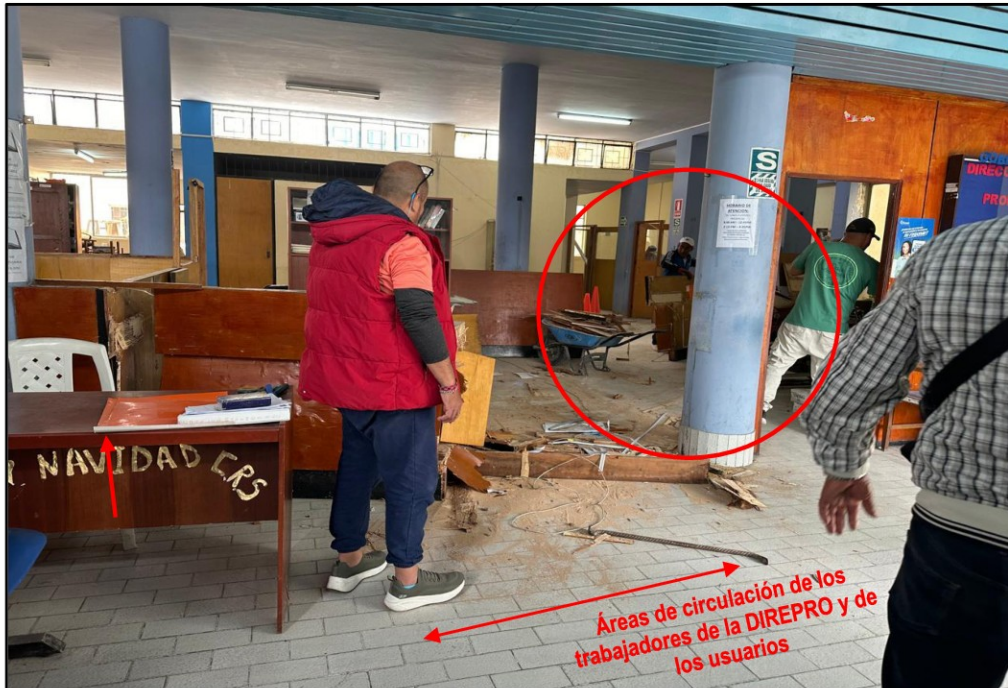
**FOTOGRAFÍA N° 1**  
**SE VIENE RELIZANDO EL DESMONTAJE DE TABIQUERÍA DE MADERA POR PERSONAL SIN IMPLEMENTOS DE SEGURIDAD, SIN SEPARACIÓN DE AREAS NI SEÑALIZACIÓN**

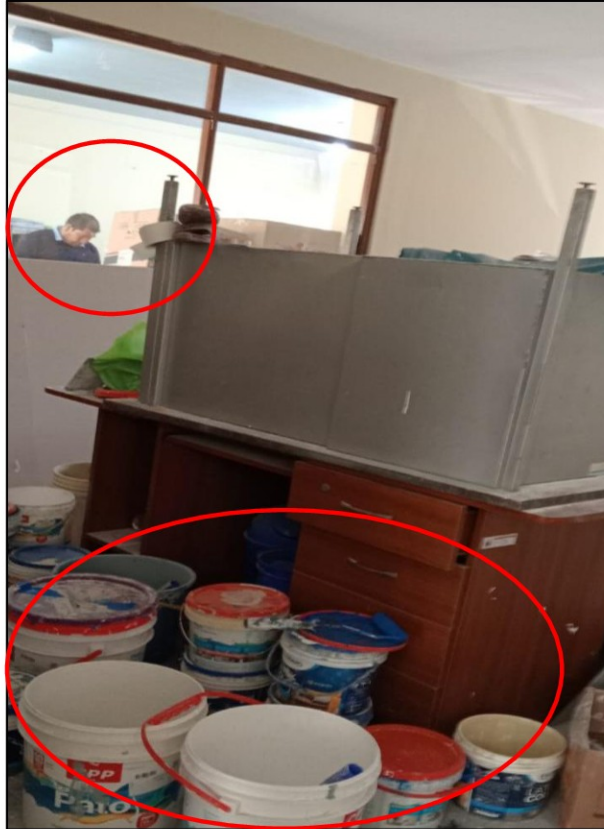
**FOTOGRAFÍA N° 2**  
**TRABAJADORES DE LA DIREPRO VIENEN LABORANDO Y LOS MATERIALES EMPLEADOS PARA REALIZAR EL PINTADO DE MUROS Y CIELO RASO SON ALMACENADOS EN UN AMBIENTE CONTIGUO**

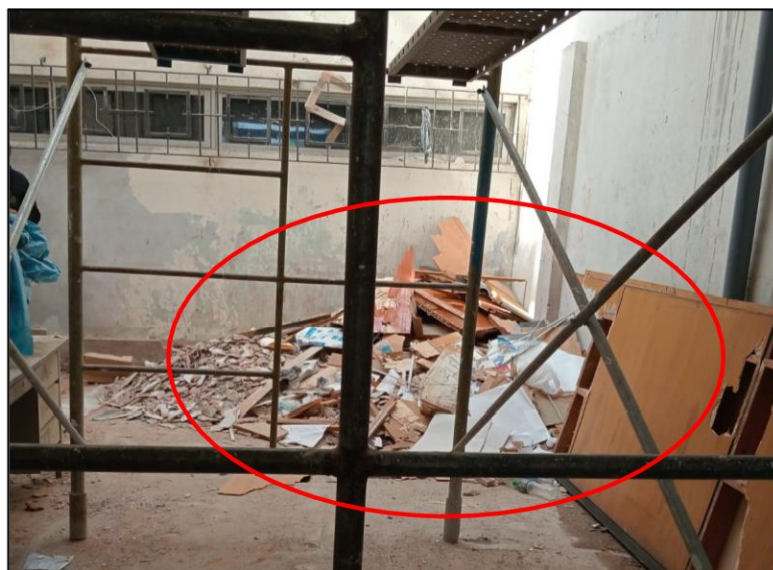
**FOTOGRAFÍA N° 3**  
**DESORDEN Y ACUMULACIÓN DE DESECHOS EN EL ESTACIONAMIENTO DE LA DIREPRO**

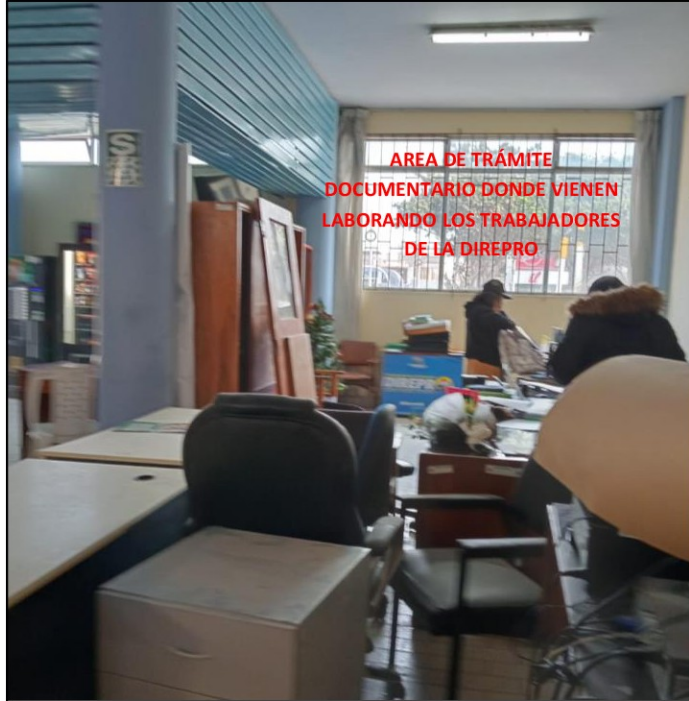
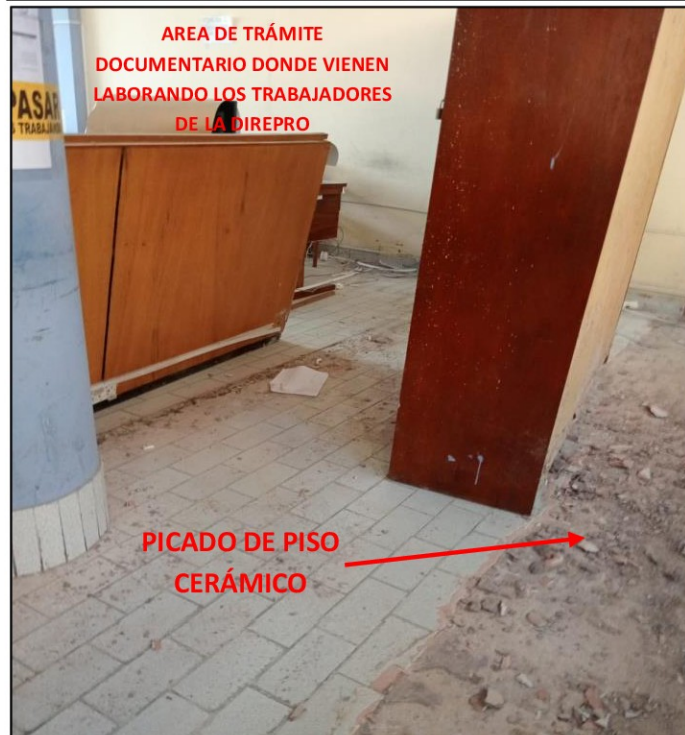
**FOTOGRAFÍA N° 4 Y 5**  
**ÁREA DE TRÁMITE DOCUMENTARIO UBICADA EN EL PRIMER PISO, JUNTO A ESTA ÁREA SE VIENEN EJECUTANDO TRABAJOS DE MANTENIMIENTO, LOS TRABAJADORES ESTÁN EXPUESTOS A RUIDOS, POLVO Y RIESGOS**

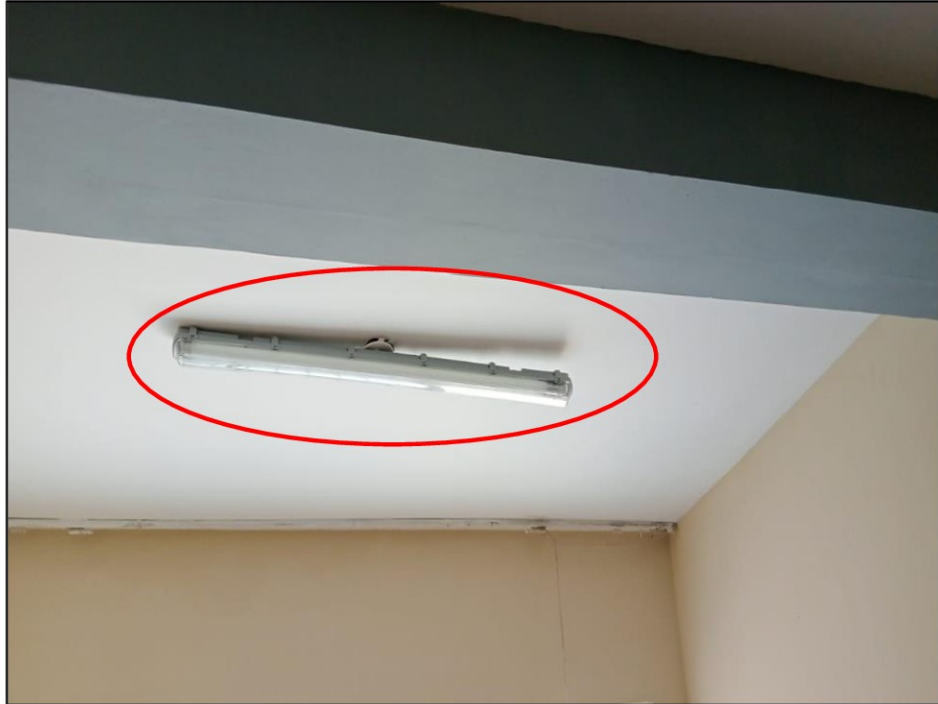
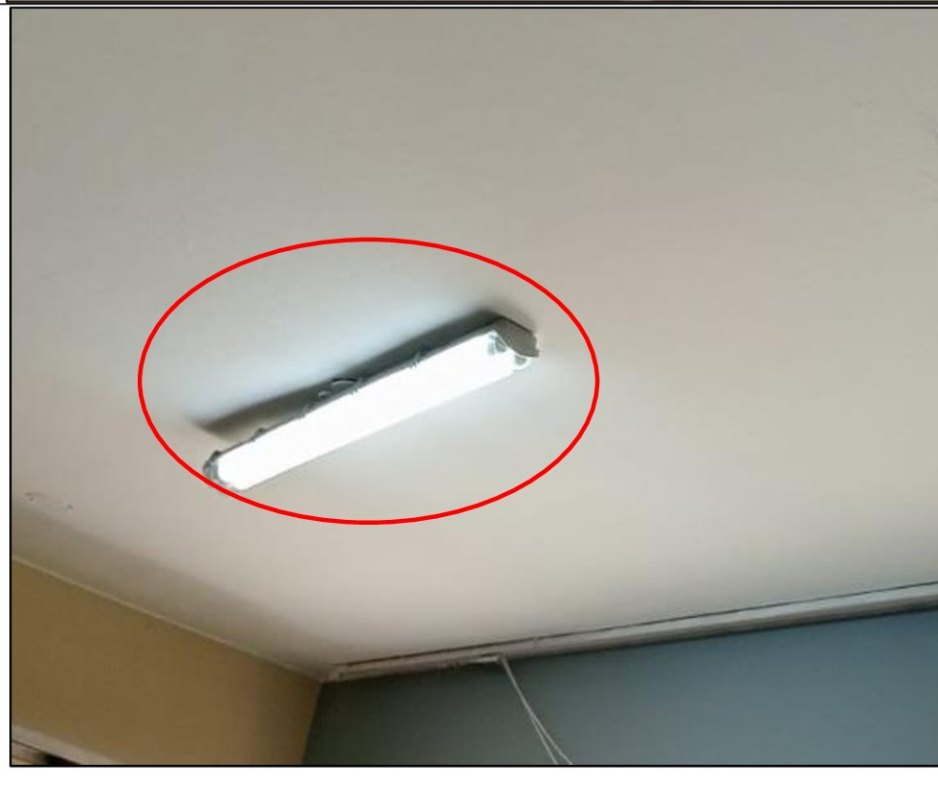
Respecto a la ejecución de las partidas del expediente técnico del servicio se han podido identificar deficiencias en cuanto a las instalaciones eléctricas:

Al respecto, hace falta una evaluación integral a las instalaciones eléctricas a fin de establecer que trabajos serán necesarios realizar para que el sistema eléctrico funcione adecuadamente y no genere problemas futuros, toda vez que durante la visita de control se nos informó que el sistema eléctrico de la DIREPRO ha tenido deficiencias y debido a ellas varios de sus equipos electrónicos quedaron sin funcionamiento, es preciso mencionar que la partida 0.6.05. Mantenimiento general de las instalaciones eléctricas, señala: “**A. Método de Trabajo** Consiste en el mantenimiento de las instalaciones eléctricas existentes, **que**

**FOTOGRAFÍA N° 8 Y 9**  
**LA MAYORIA DE LAS LUMINARIAS SE VIENEN SEPARANDO DEL CIELO RASO**

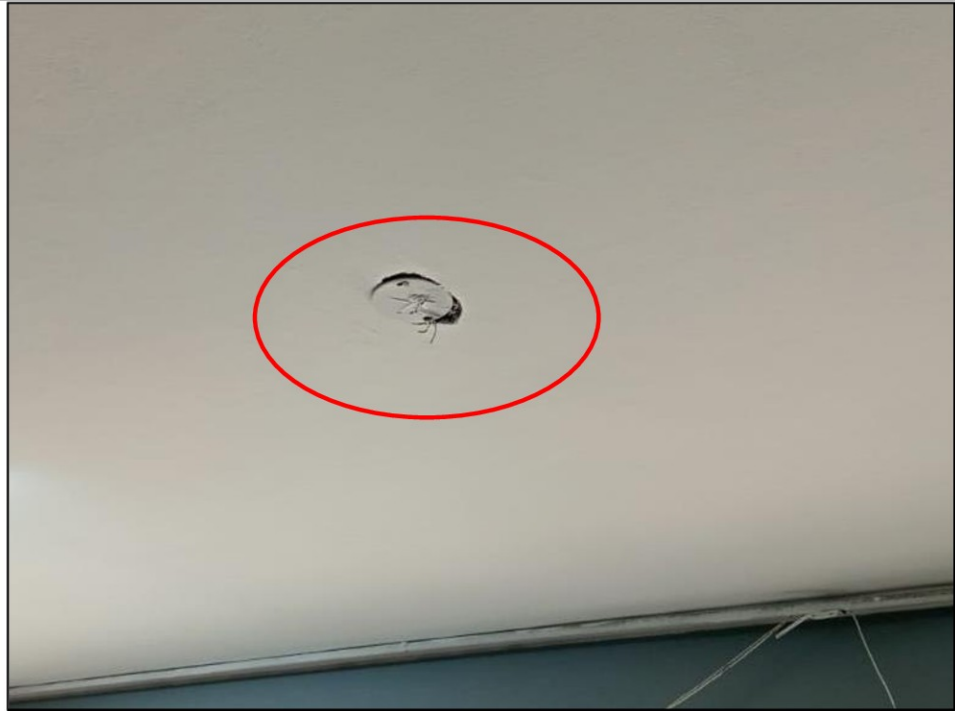
**FOTOGRAFÍA N° 10**  
**SE OBSERVA QUE NO SE HA SELLADO COMPLETAMENTE LAS CAJAS DE PASO**

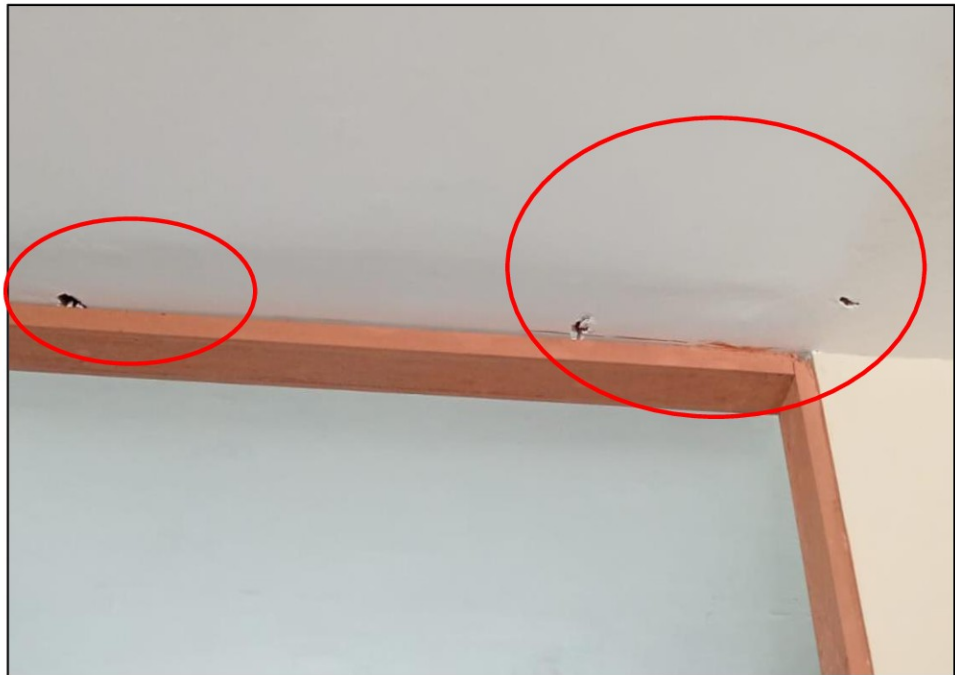
Asimismo, se pudo observar en uno de los ambientes del segundo nivel que, luego de haber realizado el pintado de cielo existen agujeros, es decir, se ha realizado un proceso de pintado deficiente y con ello se estaría incumpliendo lo especificado en la partida 04.04.05. Pintura en cielo raso, el cual señala: **“Método de Ejecución: Imprimación: Después de haber realizado la preparación de las superficies, se aplicará el imprimante con brocha, se dejará secar completamente. Se observará si la superficie está perfectamente preparada para recibir la pintura final, corrigiendo previamente cualquier defecto...”**. (énfasis agregado)

**FOTOGRAFÍA N° 11**  
**SE OBSERVAN AGUROS EN EL CIELO RASO, LUEGO DE HABER EJECUTADO LA PARTIDA PINTURA DOS MANOS EN CIELO RASO**

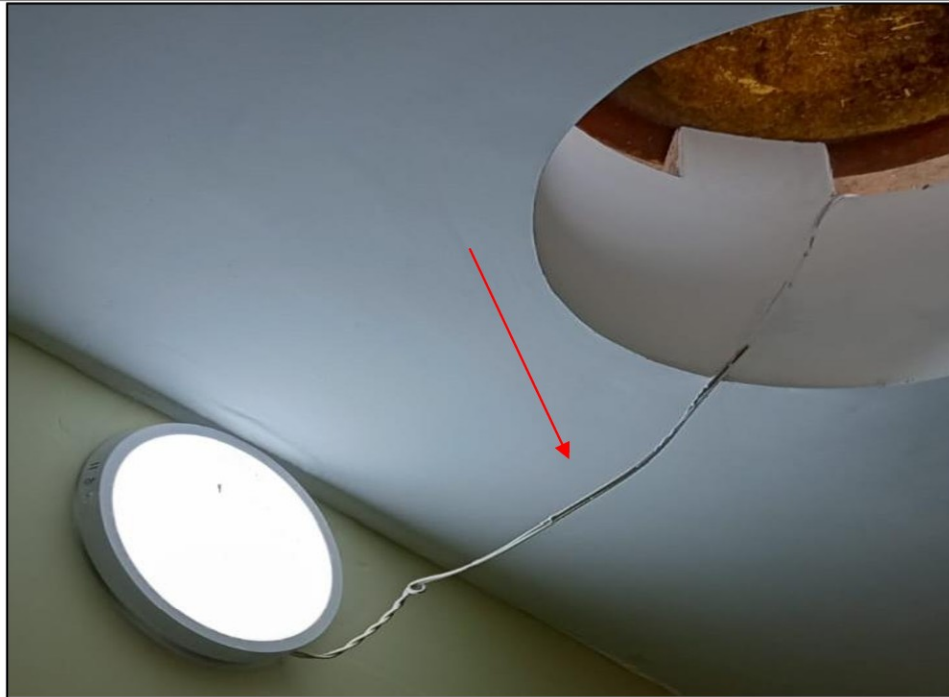
**FOTOGRAFÍA N° 12**  
**SE OBSERVA LUMINARIA ADOSADA A LA PARED CON CABLE EXPUESTO PONIENDO EN RIESGO A LAS PERSONAS QUE USEN LOS SS.HH**

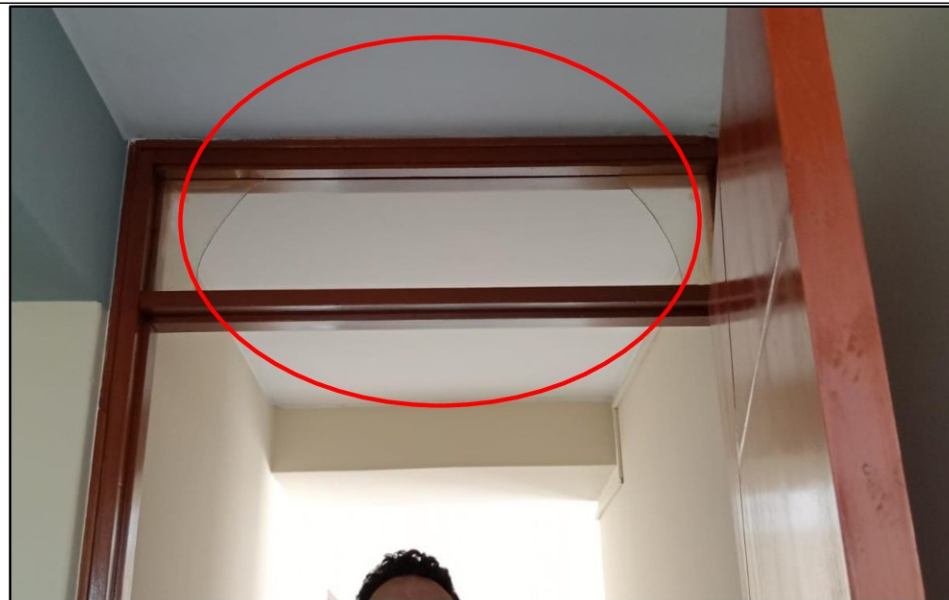
**FOTOGRAFÍA N° 13**  
**SE OBSERVA EL VIDRIO DE LA PUERTA ROTO, SIN EMBARGO, SEGÚN EL EXPEDIENTE TÉCNICO DEL SERVICIO SOLO SE HA CONSIDERADO EL CAMBIO DE LAS HOJAS DE LA MAYORÍA DE LAS PUERTAS**
