**INFORME DE HITO DE CONTROL
N° 128-2024-OCI/5332-SCC**

**OBRA: “MEJORAMIENTO DEL SERVICIO DE EDUCACIÓN
INICIAL DE LA I.E. 1664 EN EL AA.HH. GOLFO PÉRSICO
DEL DISTRITO DE NUEVO CHIMBOTE - PROVINCIA DE
SANTA - DEPARTAMENTO DE ANCASH” CUI 2527256**

**HITO DE CONTROL N° 2: EJECUCIÓN DE OBRA AL 18 DE
OCTUBRE DE 2024**

**PERÍODO DE EVALUACIÓN DEL HITO DE CONTROL:
DEL 14 AL 18 DE OCTUBRE DE 2024**

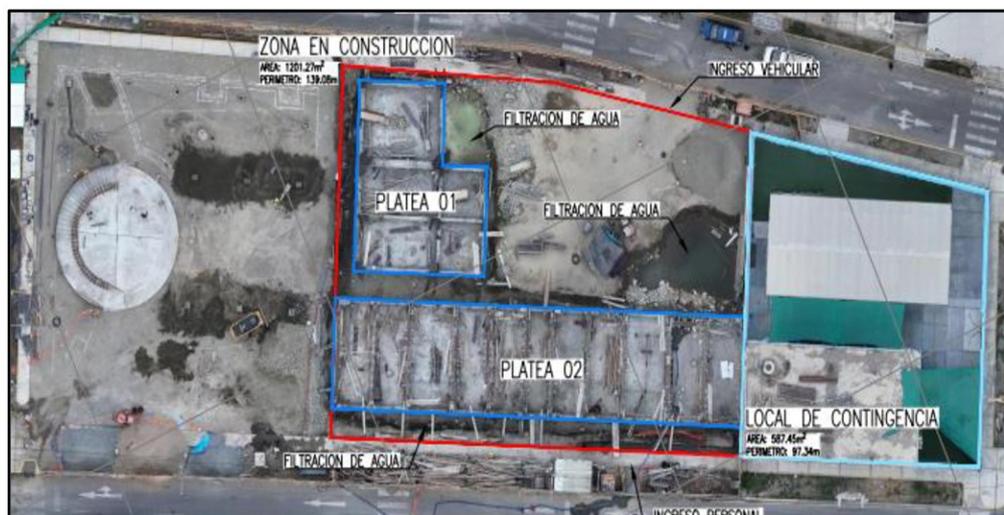
IMAGEN N° 1 FOTOGRAFÍA AÉREA DE LA EJECUCIÓN DE LA OBRA

A la fecha y de acuerdo a la constatación física realizada, los días 14 y 15 de octubre de 2024, por la comisión de control a la ejecución de la obra se advierte que se han concluido las obras de contingencia puesto que vienen siendo utilizados por los alumnos, además se han ejecutado las obras de cimentación tal como se observa en la imagen siguiente:

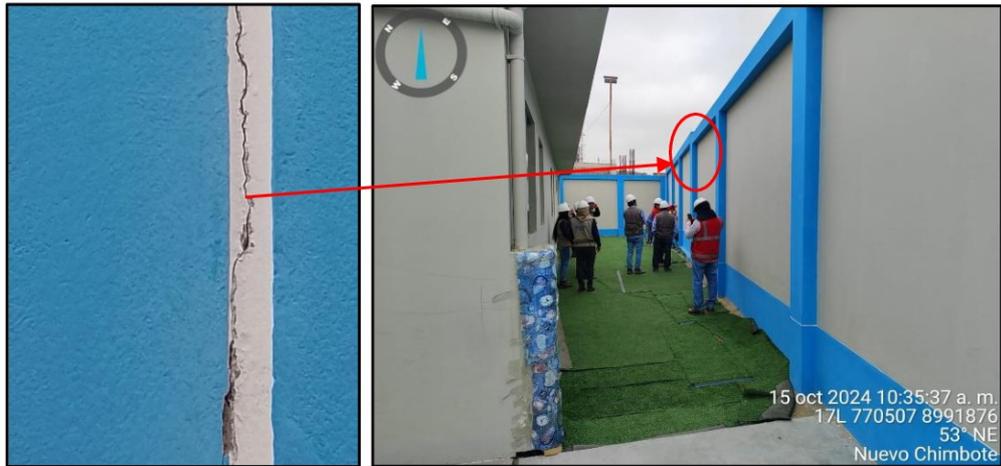
De la inspección realizada a las instalaciones del local de contingencia de la Institución Educativa n.º 1664, se advierte que existen fisuras en las juntas del cerco perimétrico del local, por lo que posiblemente haya tenido un asentamiento de la estructura conforme se observa en las siguientes imágenes:

IMÁGENES N°S 2 Y 3
FISURA EN LA JUNTA DEL MURO DEL CERCO PERIMÉTRICO DE LA INSTITUCIÓN

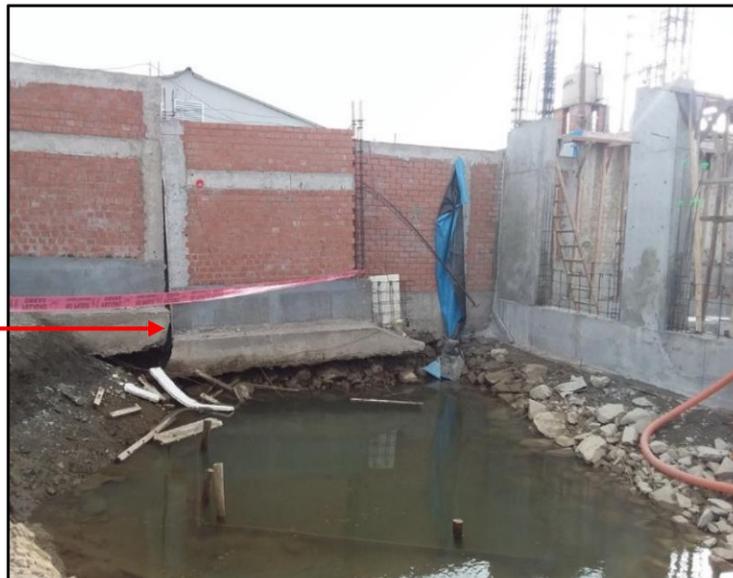
Así también, se advierte que un paño del cerco perimétrico construido de la Institución educativa se presenta asentado, fallando la cimentación y el otro paño se encuentra socavado, corriendo el riesgo que esta estructura se desplome; tal como, se observa en la imagen siguiente:

IMAGEN N° 4
ASENTAMIENTO DE LA CIMENTACIÓN DEL CERCO PERIMÉTRICO

Al respecto, de las imágenes precedentes, se observa que el nivel freático del terreno se encuentra casi al nivel de la superficie de las obras de cimentación, a pesar que se ha ejecutado el mejoramiento de terreno con piedra over de 4 y 10 pulgadas conforme lo señala la partida 2.01.03.01 y la partida 2.01.03.02 de la valorización n.º 5 – Estructuras correspondientes al periodo de setiembre de 2024, por lo que podría resultar que la solución propuesta por el contratista y la supervisión en el adicional de obra n.º 1 con deductivo vinculante sea insuficiente para asegurar la estabilidad del terreno requerida para la construcción de la

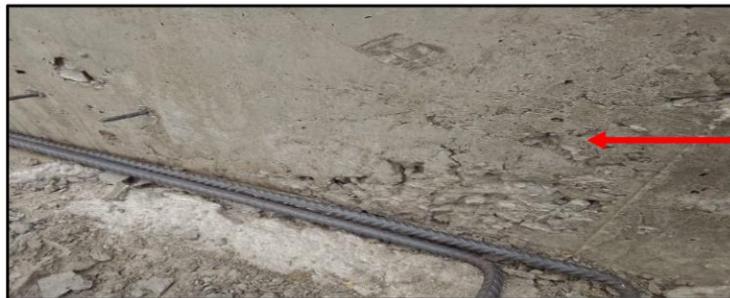
Por otro lado, también se ha identificado segregación (cangrejas) en la construcción del concreto para la cimentación, así como oxidación en el acero de las columnas y placas conforme se observa en las imágenes siguientes:

Cangrejas en el concreto de la cimentación

De las imágenes precedentes, el concreto debe de dosificarse para que se logre trabajabilidad y consistencia que permita colocarse fácilmente dentro del encofrado y alrededor del refuerzo evitando la segregación y exudación excesiva conforme lo señala el literal a) del numeral 5.2.1 y del numeral 5.8.4 del capítulo 5 de la Norma Técnica E.060: Concreto Armado.

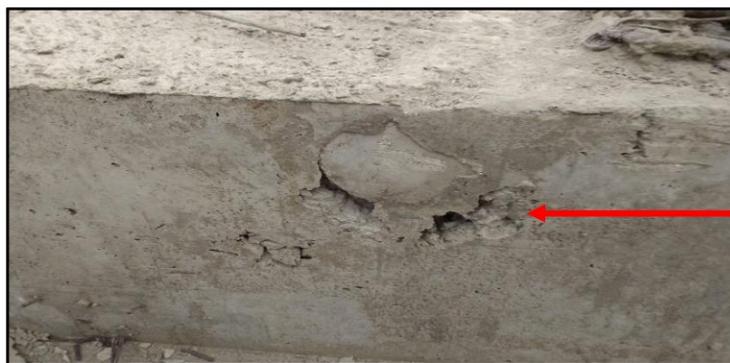
Cangrejas en el concreto de la cimentación

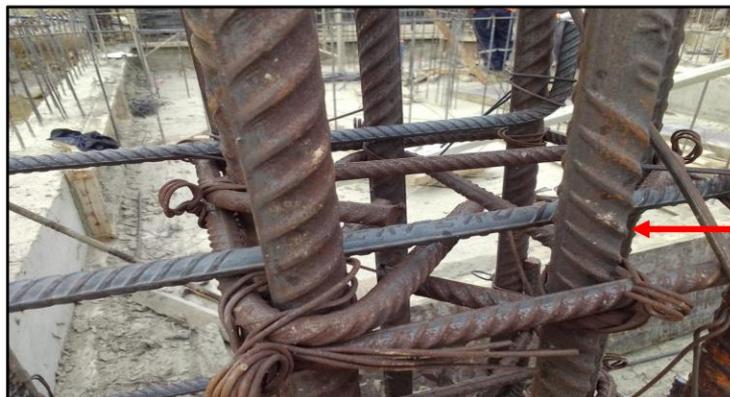
Óxido en el acero de la columna, y falta de amarre adecuado

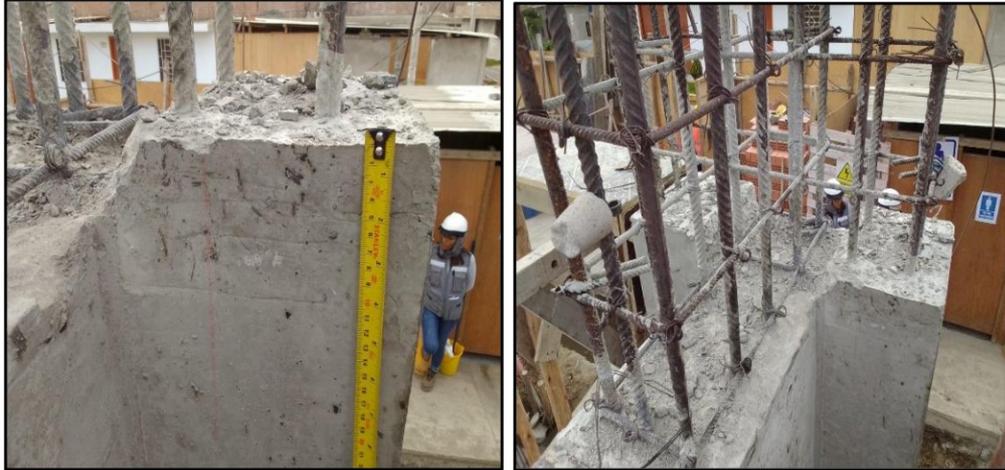
Por otro lado, se advierte un desfase entre el encuentro de la viga – columna c-1 tipo T que impide el amarre de las secciones de acero de los encuentros de las vigas, aumentando la

altura de la columna de uno de los lados en 10 cm, con lo cual, no se cumpliría con lo señalado en el plano “Estructuras – E-01”, tal como se muestra en las imágenes siguientes:

IMÁGENES N°S 8 Y 9
DESFACE ENTRE ENCUESTRO VIGA – COLUMNA

Al respecto, la supervisión de obra manifiesta verbalmente que el desface de 10 cm corresponde al proceso constructivo y que se va a realizar el análisis estructural correspondiente para asegurar que no falle el elemento estructural, por lo que no se contaría con la acreditación de la ejecución del trabajo que respalde el correcto procedimiento constructivo.

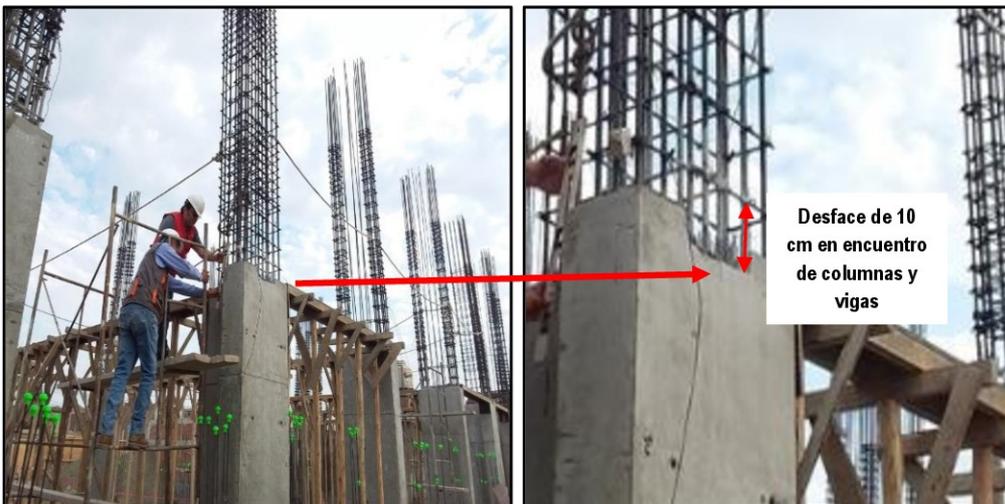
IMÁGENES N°S 10 Y 11
DESFACE ENTRE ENCUESTRO VIGA – COLUMNA

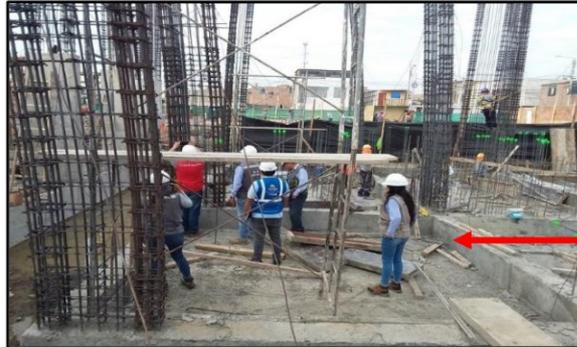
Área de trabajo sin delimitación con cintas de seguridad.

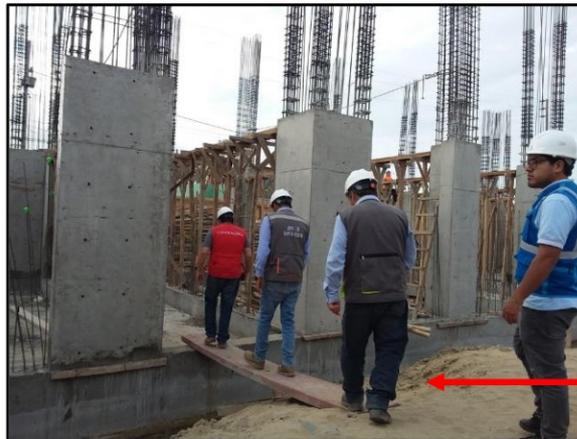
Pase peatonal inadecuado.

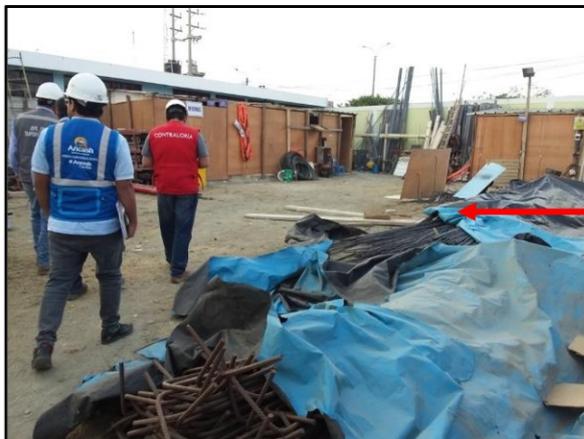
Área de oficina y almacén sin señalización adecuada, así como inadecuado almacenamiento de los aceros.

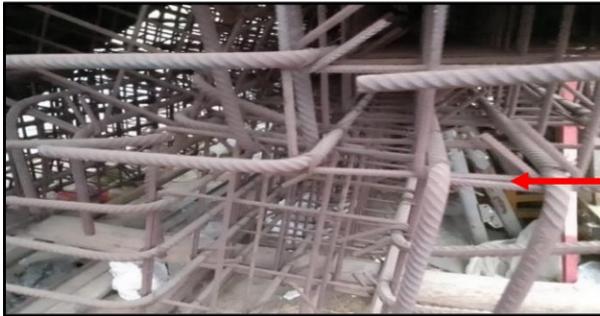
Almacenamiento inadecuado del acero, ha permitido que se oxide.

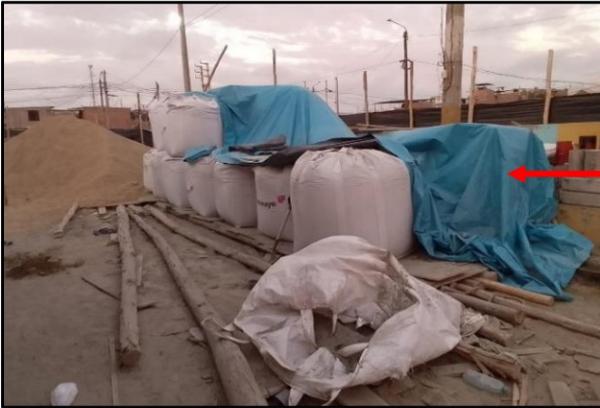
Almacenamiento inadecuado del cemento expuesto a la intemperie.

Al respecto, el material cementante y los agregados deben de ser almacenados de tal manera que se prevenga su deterioro o la introducción de materias extraños. Precizando además que, el cemento a granel debe de ser almacenado en silos metálicos cuyas características deberán impedir el ingreso de la humedad o elementos contaminantes, de forma similar el almacenamiento de los agregados se debe realizar de forma que impidan la segregación de los mismos, su contaminación con otros materiales o su mezcla con agregados de características diferentes. Asimismo, las barras de acero de refuerzo, se deben almacenar en lugares secos, aislado del suelo y protegido de la humedad, tierra, sales, aceite y grasas.

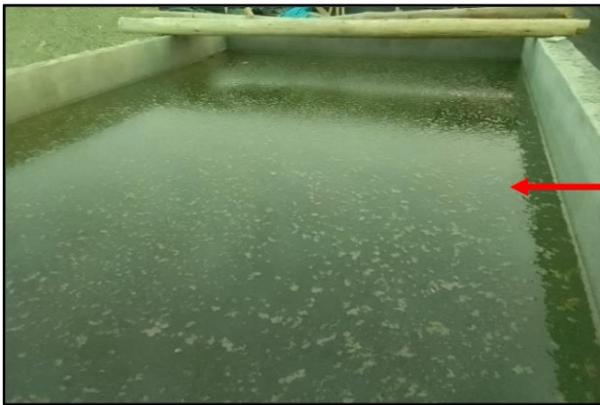
Almacenamiento inadecuado de agua para la construcción con impurezas.

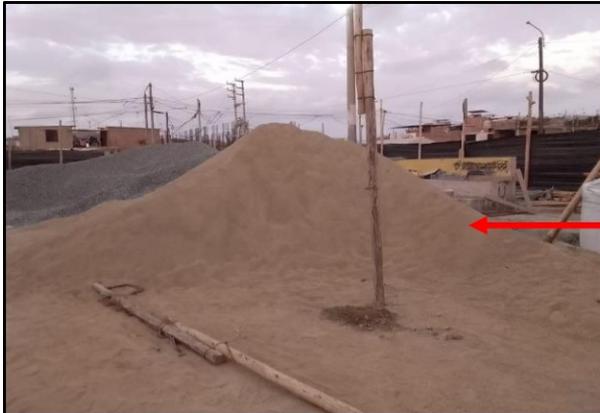
Almacenamiento inadecuado del agregado fino y grueso.

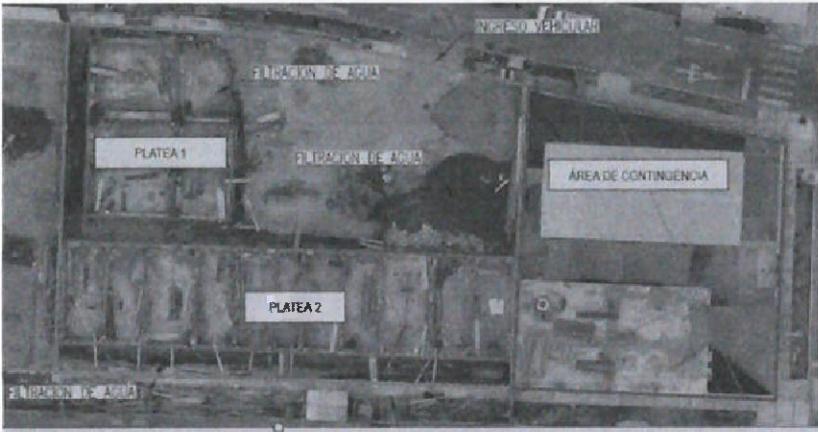
<p>Se ha verificado la construcción de plateas de cimentación y columnas en el área del colegio correspondientes a:</p> <p>Platea 1: Área de administración</p> <p>Platea 2: Módulo de aulas .</p> <p>Asimismo, no se advierte una adecuada señalización de la obra y pases peatonales a los diferentes módulos y áreas de obra.</p> <p>Se advierte también filtraciones de agua alrededor de la platea y cimentación</p>

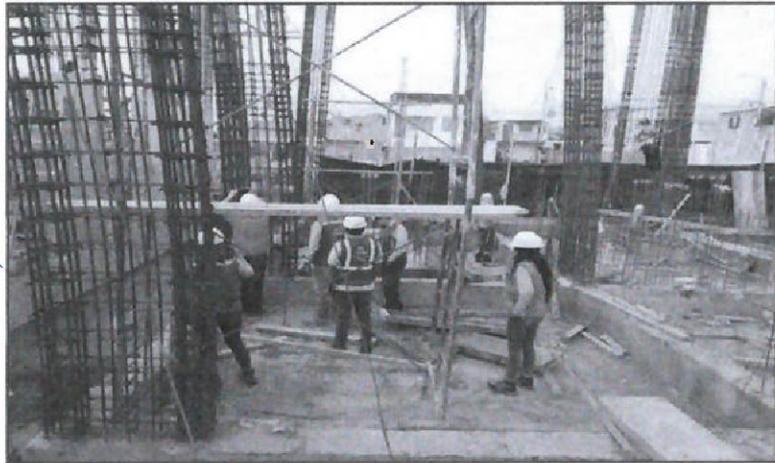
<p>Falta de señalización adecuada en las diferentes áreas de trabajo</p>

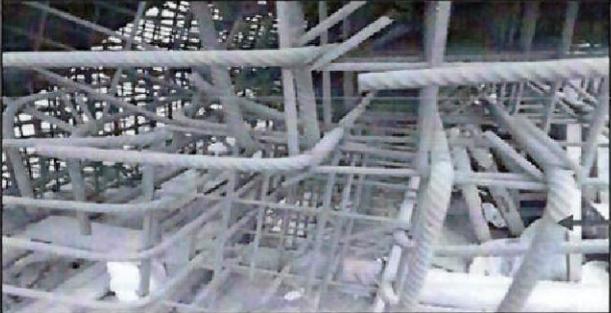
<p>Almacenaje incorrecto de acero, agua, agregados y cemento en las áreas de fabricación del concreto.</p>

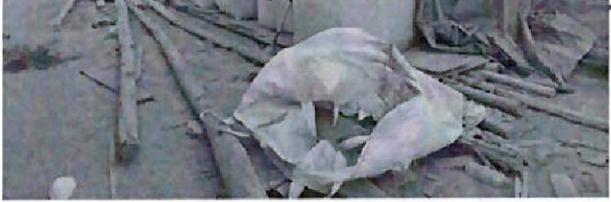
<p>Cemento mal almacenado expuesto a la intemperie</p>

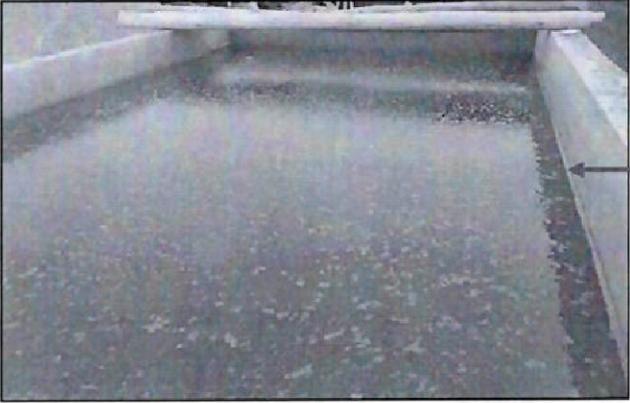
<p>Agua estancada en el área de elaboración del cemento</p>

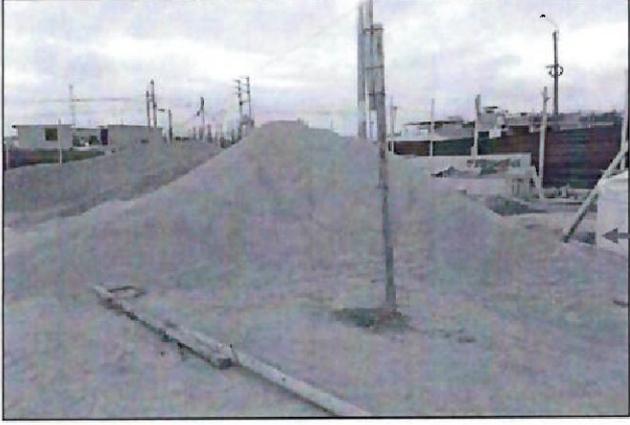
<p>Agregado mal almacenado</p>

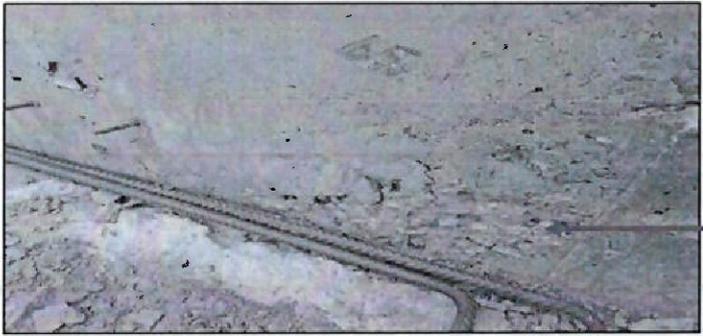
<p>Presencia de segregación de material de concreto</p>

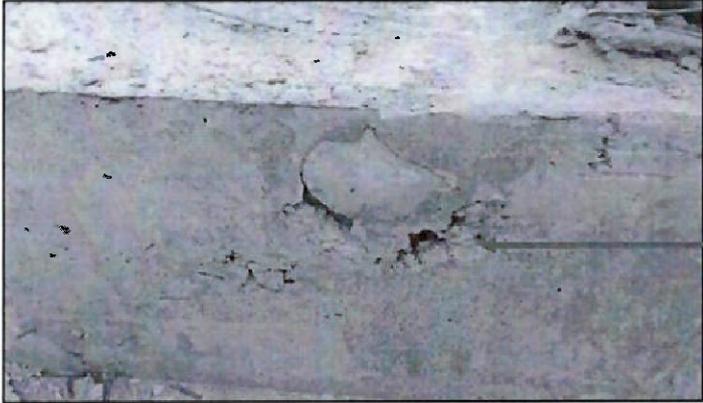
<p>Segregación de material de concreto</p>

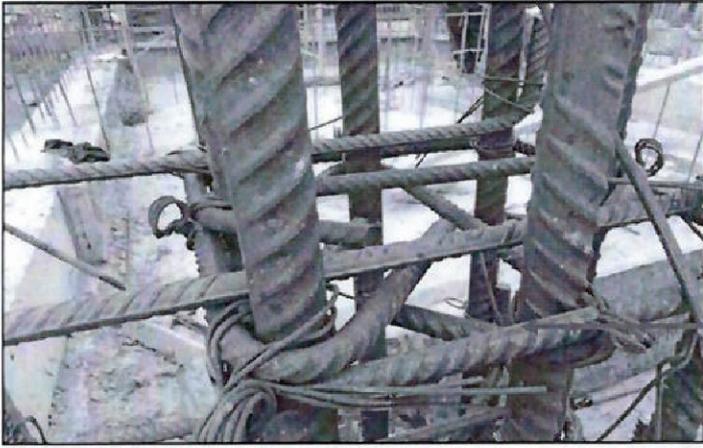
<p>Óxido en aceros y falta de amarres adecuados</p>

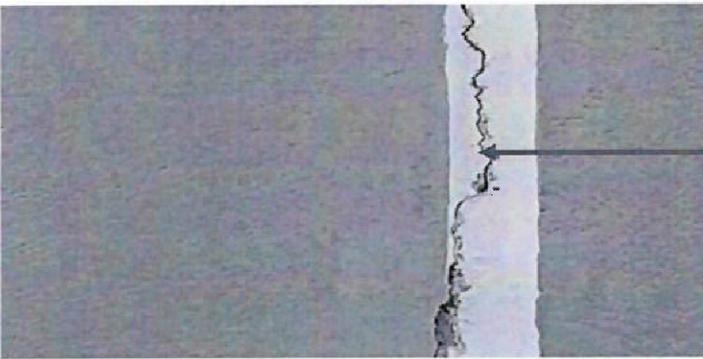
<p>Fisuras en juntas de dilatación</p>

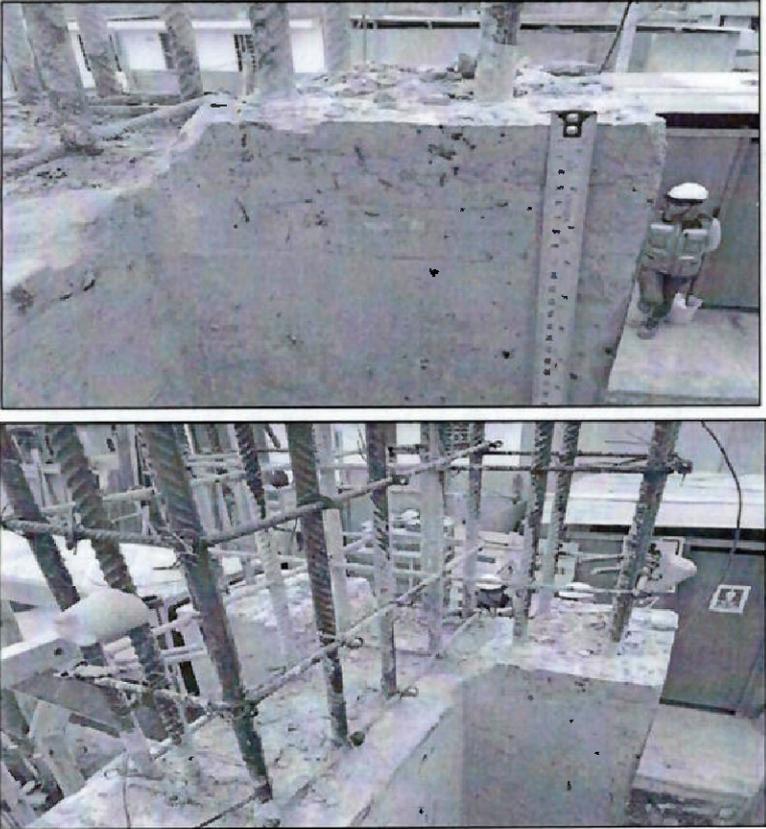
- Asimismo, se advierte un desfase entre el encuentro de la viga – columna tipo L que impide el amarre de las secciones de acero de los encuentros de las vigas, aumentando la altura de la columna en 10 cm. Asimismo, el recubrimiento esta entre 5 a 6 cm conforme se ve en las imágenes siguientes:

<p>Desfase entre secciones de los encuentros de las vigas en columnas L que impiden el amarre del acero de las vigas.</p> <p>Asimismo, el recubrimiento va entre 5 a 6 cm</p>

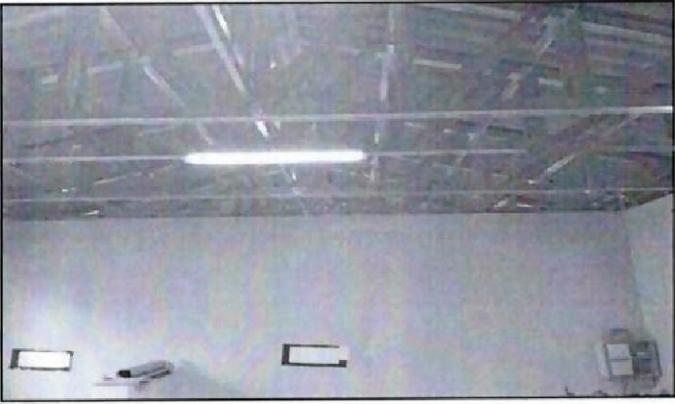
<p>Estructuras metálicas sin cielo raso, con tuberías de instalaciones eléctricas expuestas</p>
