**INFORME DE HITO DE CONTROL
N° 111-2024-OCI/5333-SCC**

**“MEJORAMIENTO Y AMPLIACIÓN DEL SERVICIO DE AGUA
DE RIEGO EN LAS COMUNIDADES DE CHULLCUISA, SANTA
ROSA, CUPISA, CHAMPACCOCHA, ANCATIRA,
CHOCCECANCHA Y ARGAMA ALTA, DISTRITOS DE SAN
JERÓNIMO Y PACUCHA, PROVINCIA DE ANDAHUAYLAS,
REGIÓN APURÍMAC”**

**HITO DE CONTROL N° 35 – INCONSISTENCIAS TÉCNICAS EN
EL EXPEDIENTE Y SEGURIDAD DE OBRA EN LA META 140
PRESA PERUANITA**

**PERÍODO DE EVALUACIÓN:
DEL 23 DE MAYO AL 5 DE JUNIO DE 2024**

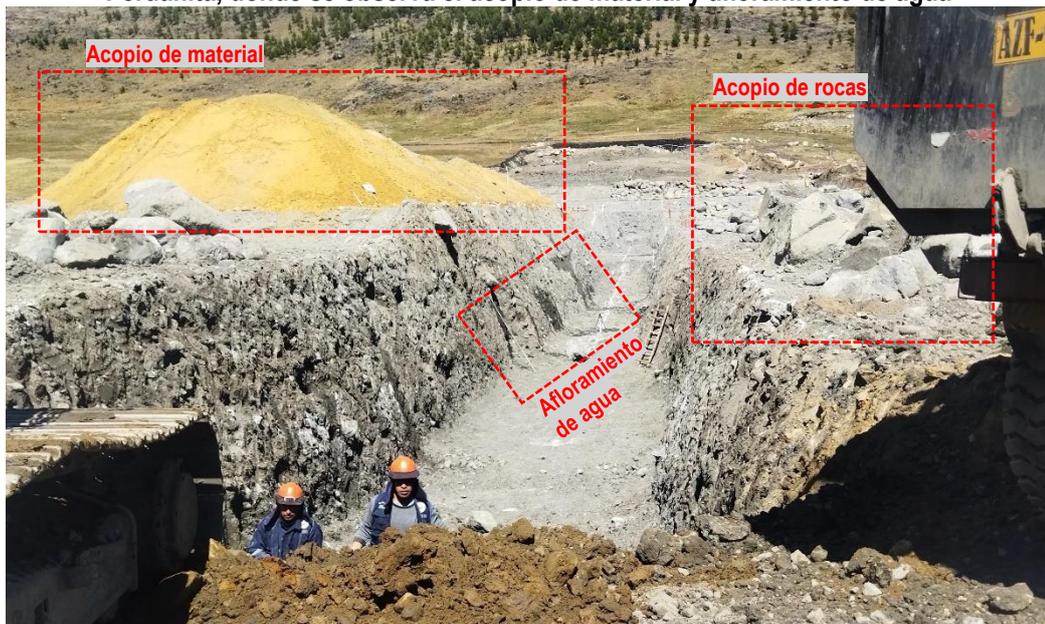
Imagen n.º 2

Vista de taludes producto de los trabajos de excavaciones del dentellón de la presa Peruanita, donde se observa el acopio de material y afloramiento de agua

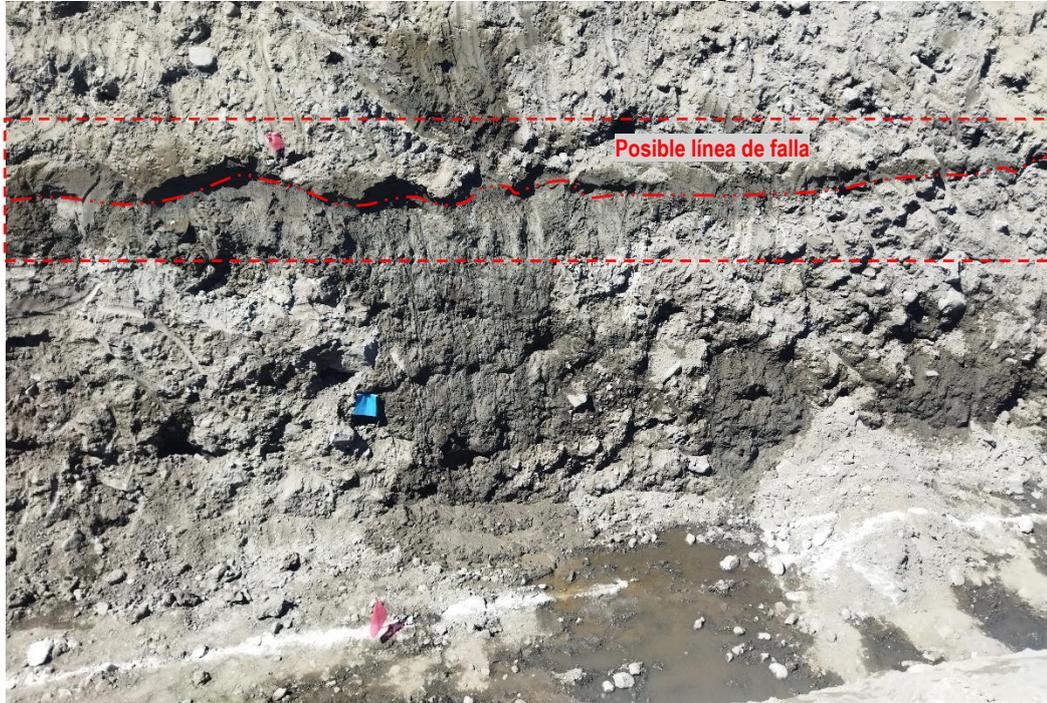
Imagen n.º 3

Presencia de humedad y afloramiento de agua en los taludes donde se vienen realizando trabajos de excavaciones del dentellón de la presa Peruanita, donde se advierte posible línea de falla debido a filtración de agua

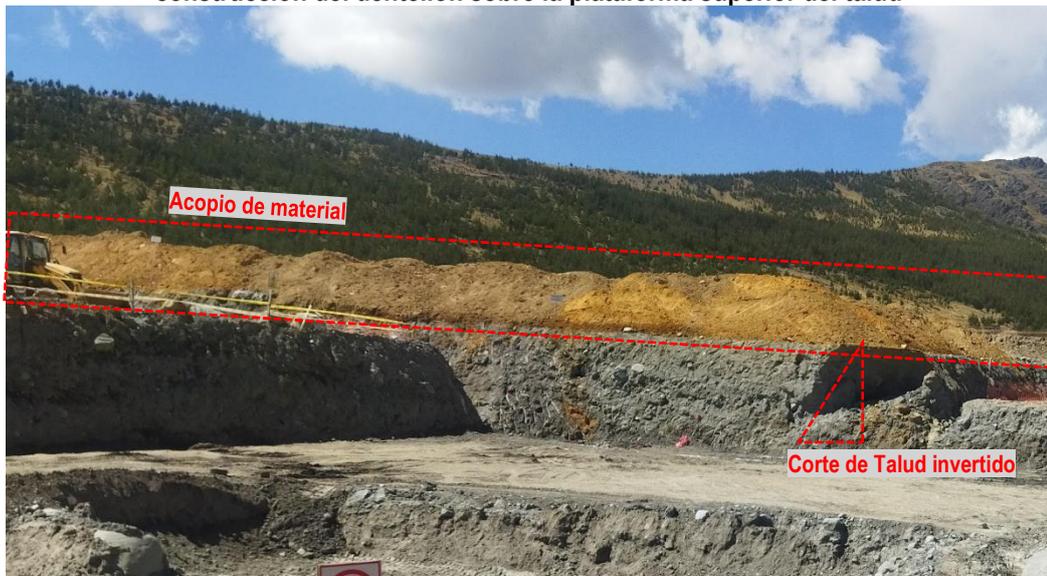
Imagen n.º 4

Vista de talud invertido en los trabajos de excavaciones del dentellón de la presa Peruanita, con riesgo de perder su estabilidad, aunado a que se acopio material para la construcción del dentellón sobre la plataforma superior del talud

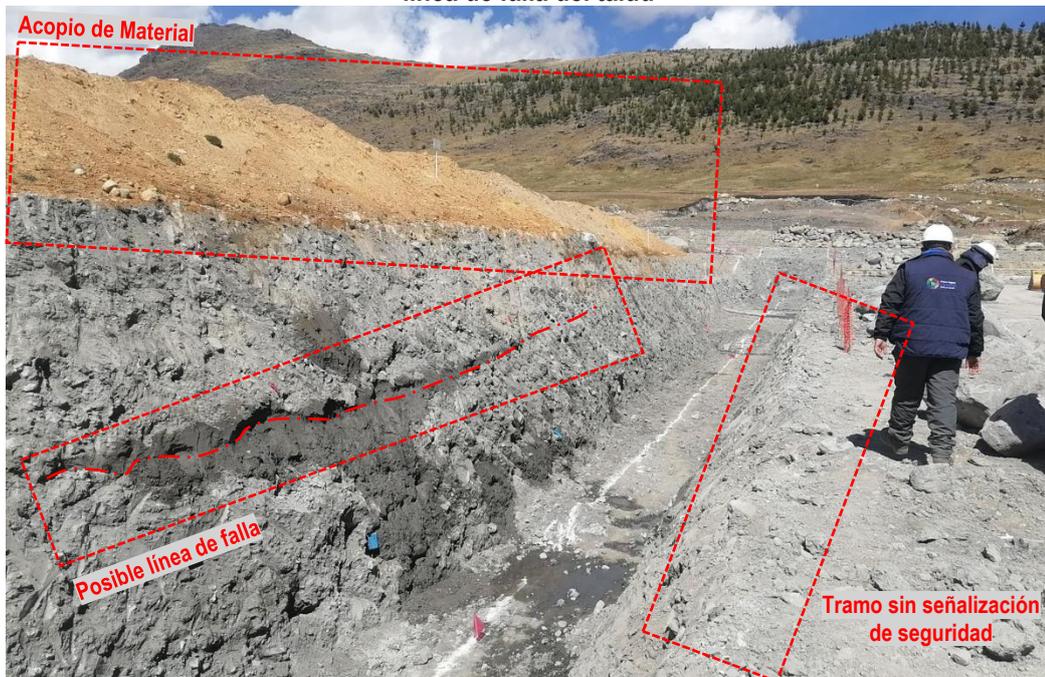
Así también, la Comisión de Control pudo advertir ausencia de señalizaciones de seguridad en accesos, áreas de circulación adyacentes a las zonas excavadas, pudiendo ocasionar el riesgo de caídas del personal de obra o de terceros, conforme se muestra a continuación:

Imagen n.º 5
secciones de talud excavados para el dentellón sin señalizaciones de seguridad, ocasionaría el riesgo de caída del personal o de terceros; asimismo se observa posible línea de falla del talud

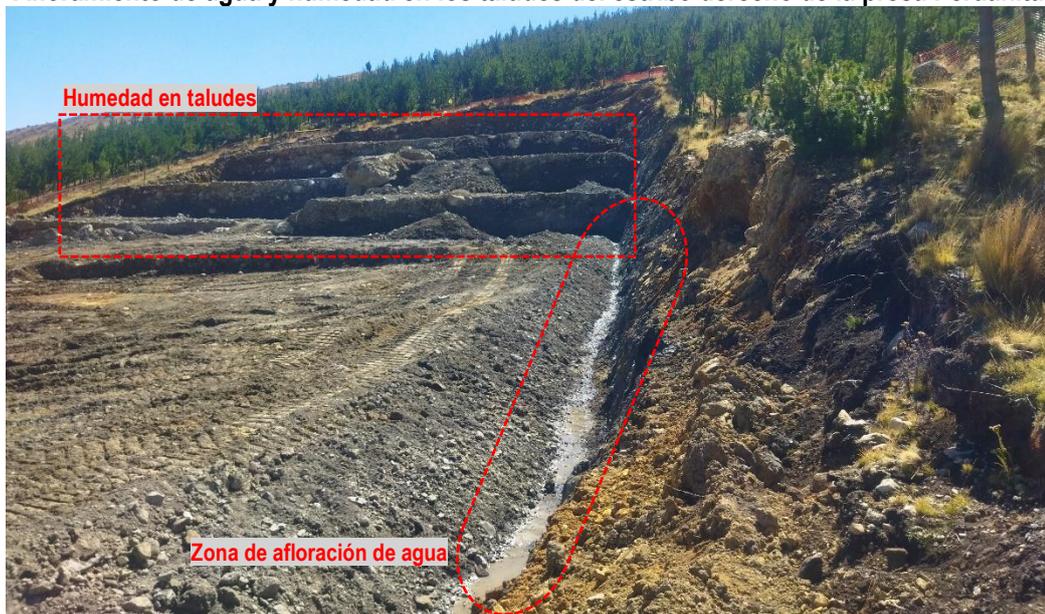
Imagen n.º 7

Afloramiento de agua y humedad en los taludes del estribo derecho de la presa Peruanita

Al respecto, la presencia de afloramientos de agua y humedades, evidenciaría un suelo permeable, con alta probabilidad de riesgo de infiltración y tubificación en la fundación y estribos de la presa, lo que podría afectar la estructura del cuerpo de la presa Peruanita.

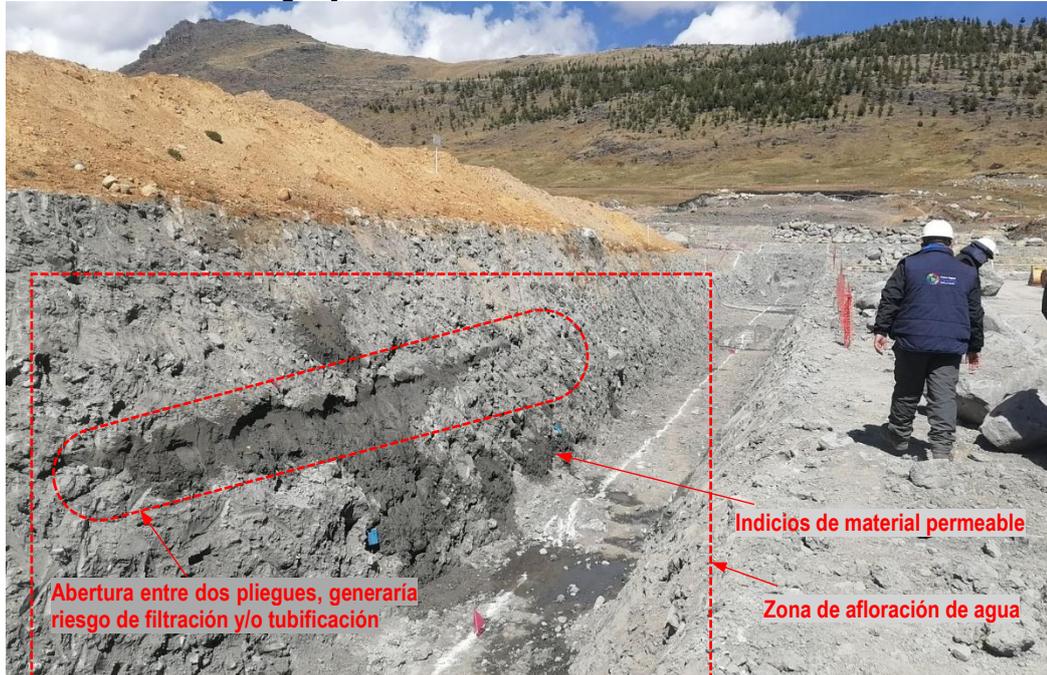
Imagen n.º 8
Afloramiento de agua y humedad en los taludes de la excavación del dentellón

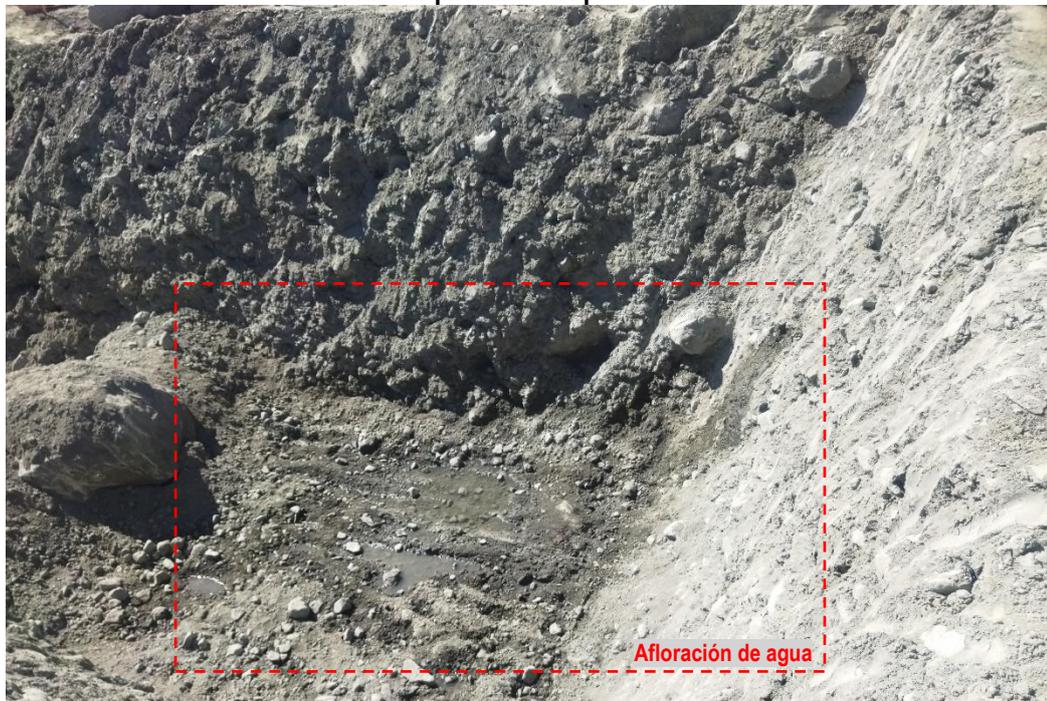
Imagen n.º 9
Aforamiento de agua y humedad en los taludes de la excavación del dentellón adyacente al estribo izquierdo de la presa Peruanita

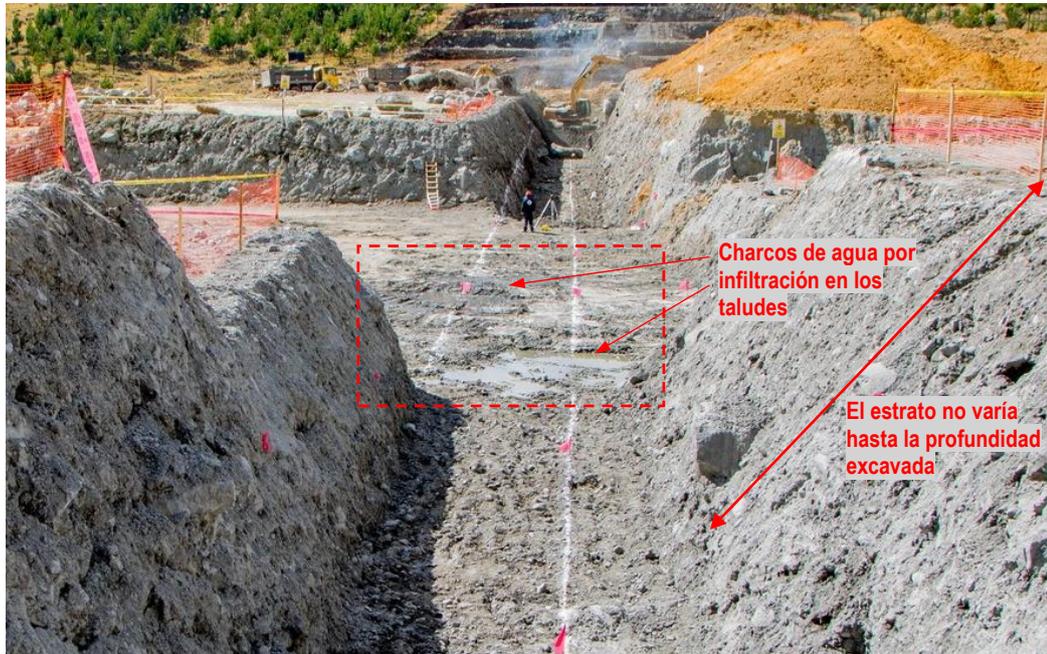
Imagen n.º 10
Charco de agua originado por afloramientos de agua en los taludes y suelos de la excavación del dentellón

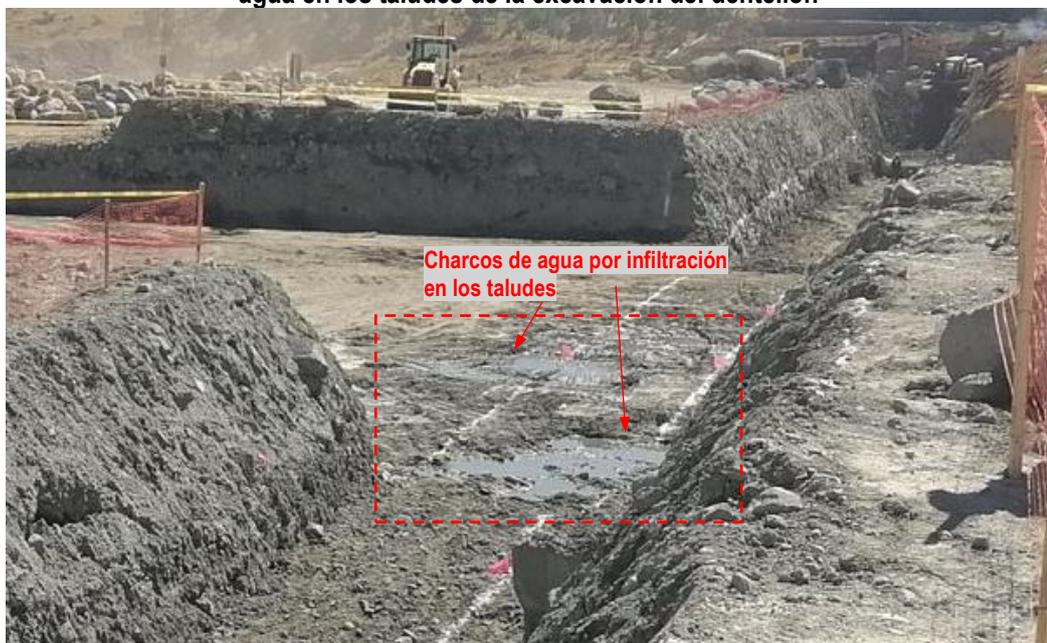
Imagen n.º 11
Captura realizada en la visita de campo del charco de agua originado de afloramientos de agua en los taludes de la excavación del dentellón

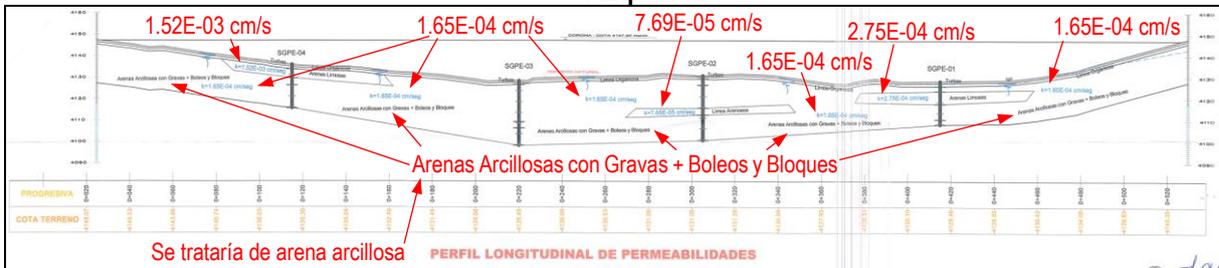
Imagen n.º 12: Perfil longitudinal de permeabilidad, correspondiente al plano Pge-05 del Expediente (folio n.º 496), donde se señala un coeficiente de permeabilidad de $1.65 \times 10^{-4} \text{ cm/s}$ para el estrato de arenas arcillosas con grava + boleos y bloques.

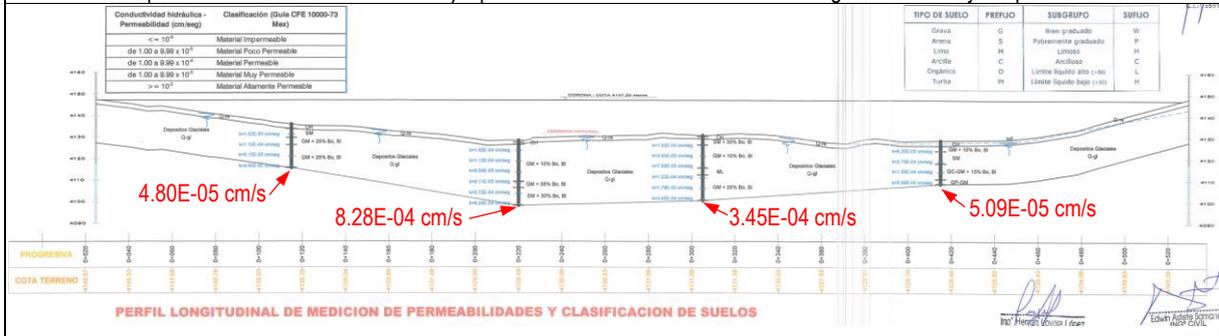
Imagen n.º 13: Perfil longitudinal de medición de permeabilidad y clasificación de suelos, correspondiente al plano Pge-05 del Expediente (folio n.º 496), donde se señala los coeficientes de permeabilidad obtenidos de los ensayos Lefranc del año 2018, aquí se resalta los resultados en la parte más profundas de cada sondaje.

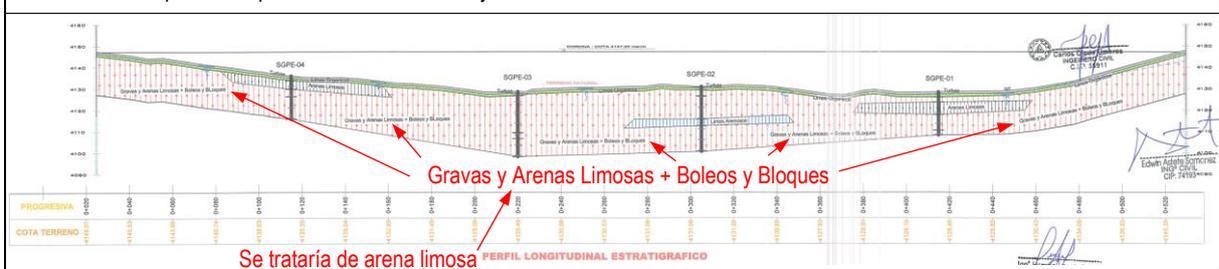
Imagen n.º 14: Perfil longitudinal estratigráfico, correspondiente al plano Pge-06 del Expediente (folio n.º 495), donde se observa los estratos del suelo en donde se fundará la Presa.

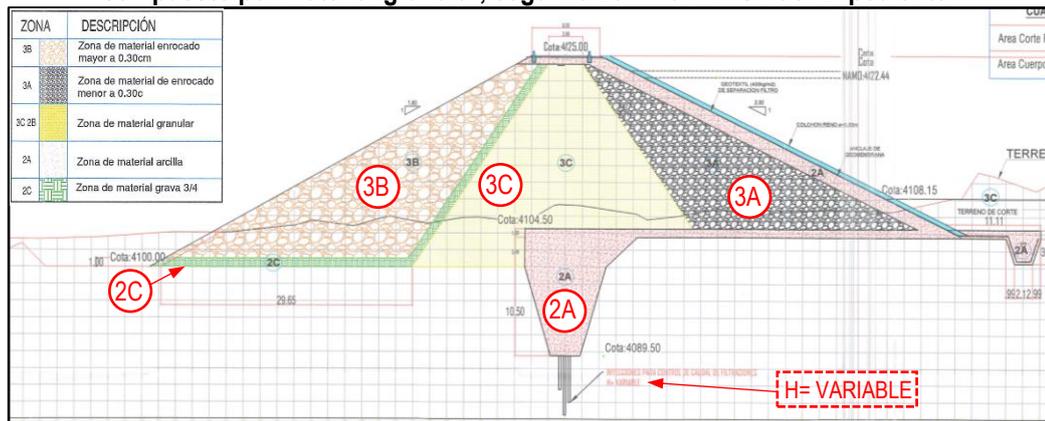
Asimismo, en los planos del Expediente (folio n.º 503), no se define claramente la profundidad de las inyecciones de mezcla agua/cemento, lo que generará incertidumbre al momento de ejecutar estas partidas, dado que, el metrado y presupuesto de obra, hace referencia a una cantidad de 960,84 m³ (sin sustento técnico) y un costo de S/ 765 539,66, sin justificación técnica de planos y metrado, debido a que, para las inyecciones de mezcla agua/cemento, se define textualmente con una profundidad “H = Variable”, sin valores de medidas definidas, conforme se muestra a continuación:

Imagen n.º 15
Sección típica de la Presa Peruanita, donde se observa que la zona 3C y 2B, está compuesto por material granular, según la Lamina: DP-ST del Expediente.
