**INFORME DE HITO DE CONTROL  
N° 177-2024-OCI/5333-SCC**

**“MEJORAMIENTO Y AMPLIACIÓN DEL SERVICIO DE AGUA  
DE RIEGO EN LAS COMUNIDADES DE CHULLCUISA,  
SANTA ROSA, CUPISA, CHAMPACCOCHA, ANCATIRA,  
CHOCCECANCHA Y ARGAMA ALTA, DISTRITOS DE SAN  
JERÓNIMO Y PACUCHA, PROVINCIA DE ANDAHUAYLAS,  
REGIÓN APURÍMAC”**

**HITO DE CONTROL N° 61 – EJECUCIÓN CONTRACTUAL DE  
LA META 142 PRESA PARCCO**

**PERÍODO DE EVALUACIÓN:  
DEL 22 DE JULIO AL 12 DE AGOSTO DE 2024**

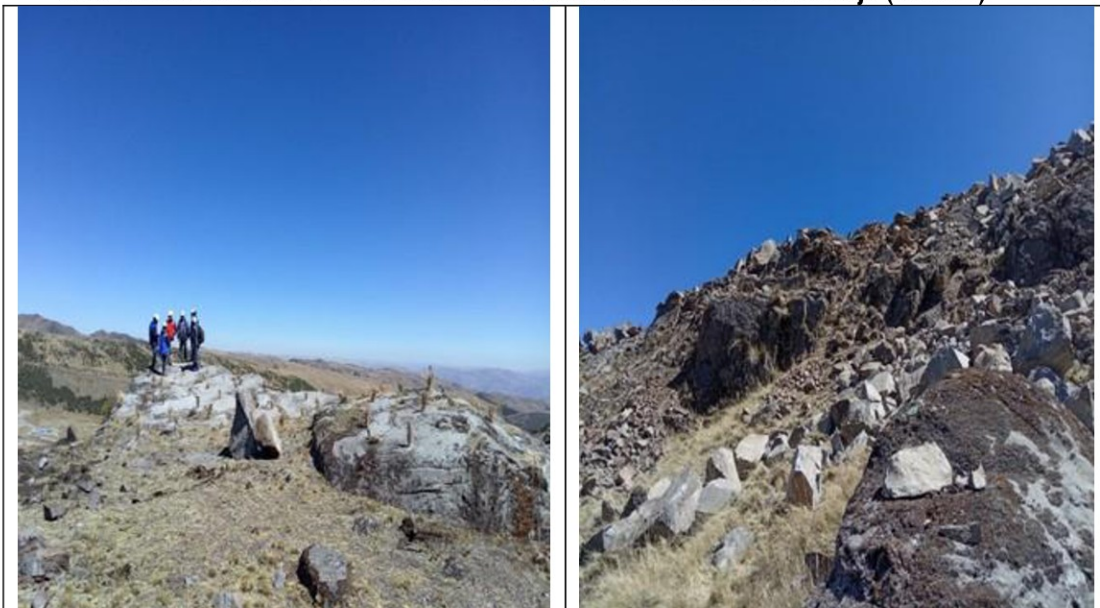
**Imágenes n.ºs 2 y 3**

**Falta de señalización en la zona de intervención de voladura de roca fija (frente 1)**

**Imágenes n.ºs 2 y 3:** Frente de trabajo 1, sin señalización de seguridad lo que podría generar daños físicos.

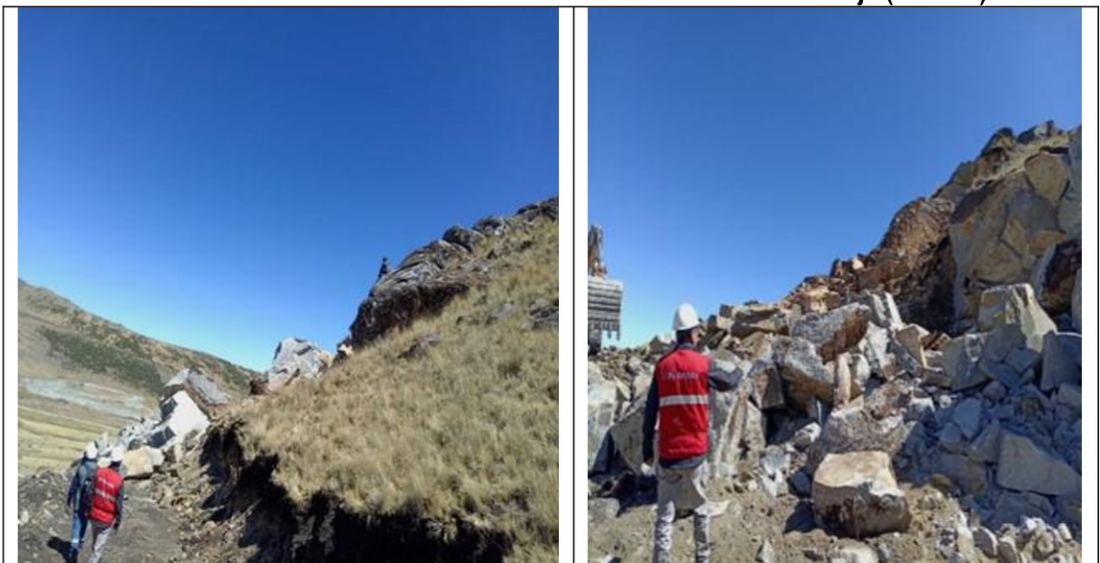
**Imágenes n.ºs 4 y 5**

**Falta de señalización en la zona de intervención de voladura de roca fija (frente 2)**

**Imágenes n.ºs 4 y 5:** Frente de trabajo 2, sin señalización de seguridad lo que podría generar daños físicos.

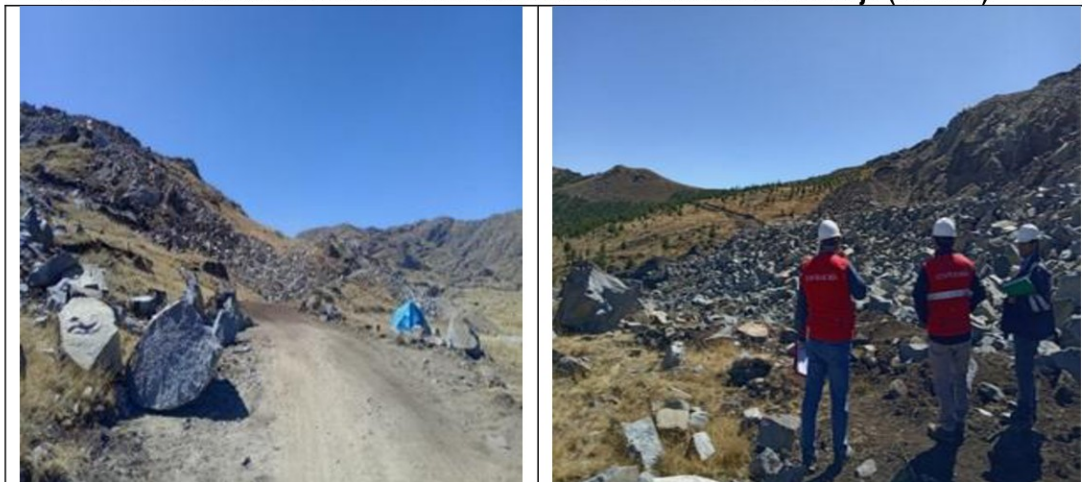
**Imágenes n.º 6 y 7**

**Falta de señalización en la zona de intervención de voladura de roca fija (frente 3)**

**Imágenes n.ºs 6 y 7:** Se evidencia frente de trabajo 3, sin señalización de seguridad lo que podría generar daños físicos

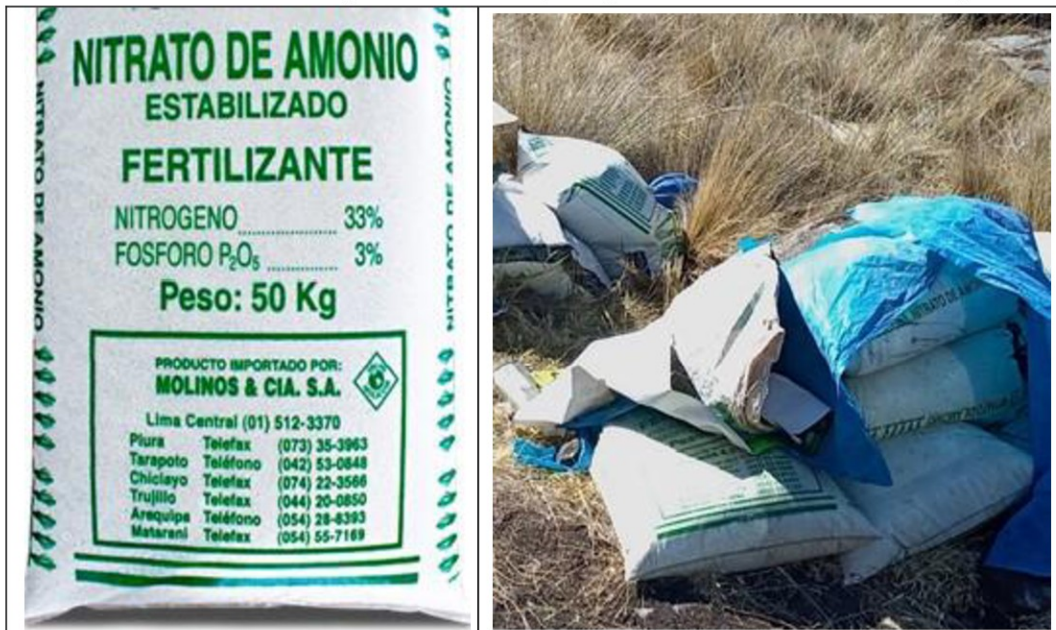
**Imágenes n.ºs 9 y 10**

**Nitrato de amonio expuesto a la intemperie para uso de voladura de roca fija**

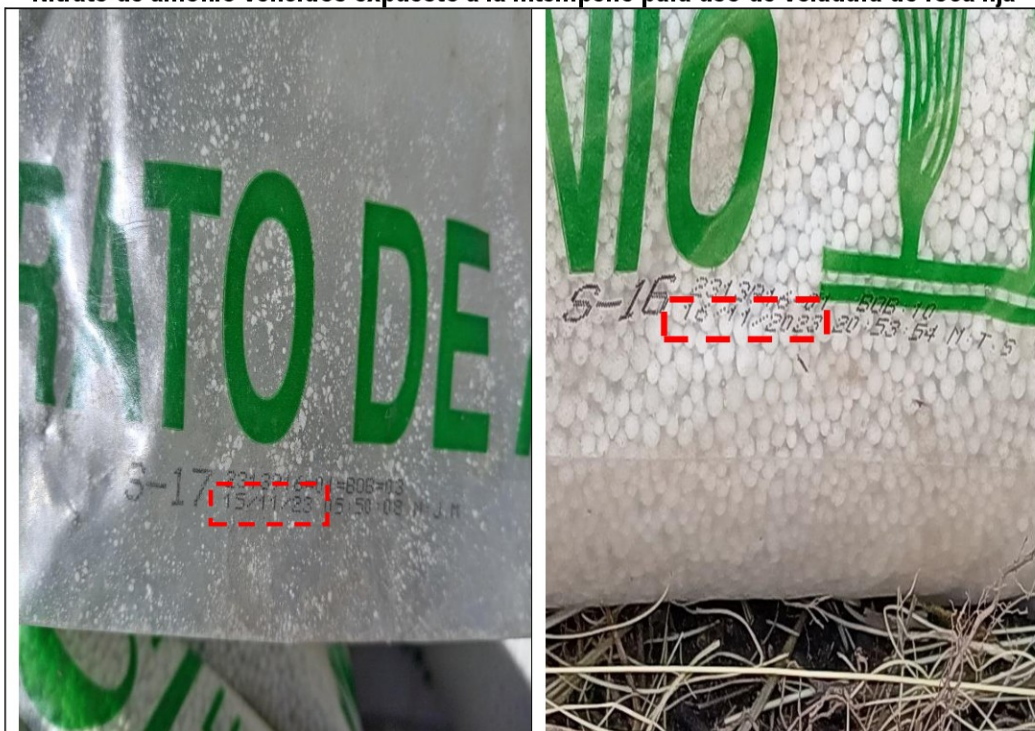
**Imágenes n.ºs 11 al 13**

**Nitrato de amonio vencidos expuesto a la intemperie para uso de voladura de roca fija**

**Imágenes n.º 11:** Se muestra nitrato de amonio vencido el 15/11/2023.

**Imágenes n.º 12:** Se muestra nitrato de amonio vencido el 16/11/2023.

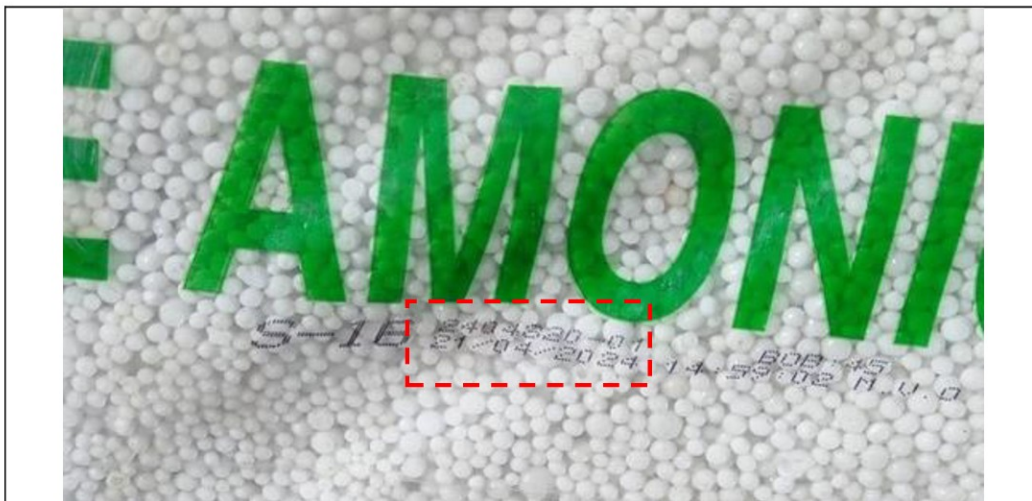
**Imágenes n.º 13:** Se muestra nitrato de amonio vencido el 21/04/2024.

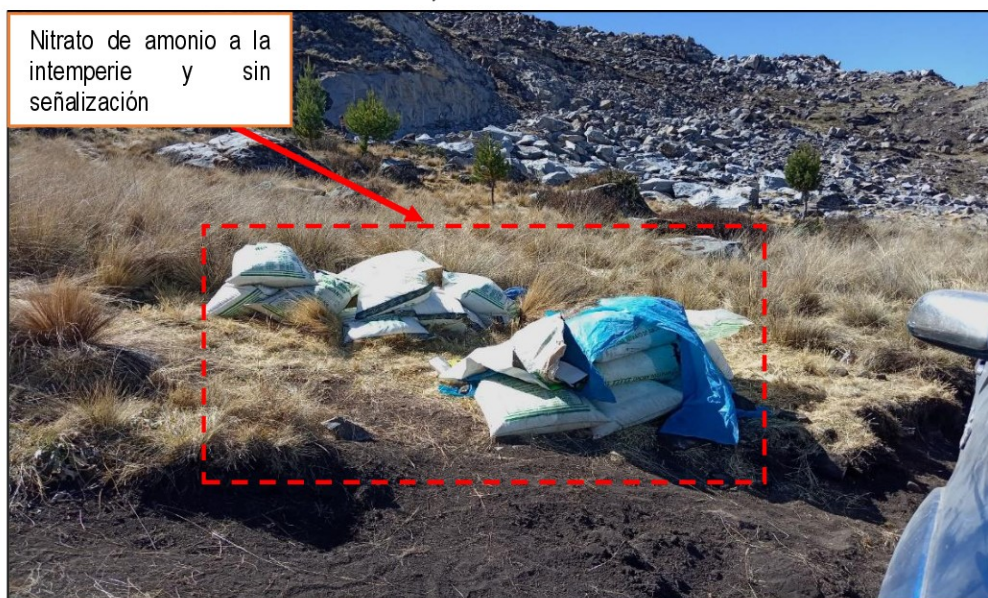
**Imagen n.º 14**

**Almacenamiento de nitrato de amonio (fertilizante) en la zona de trabajos de voladura de roca, sin señalización**

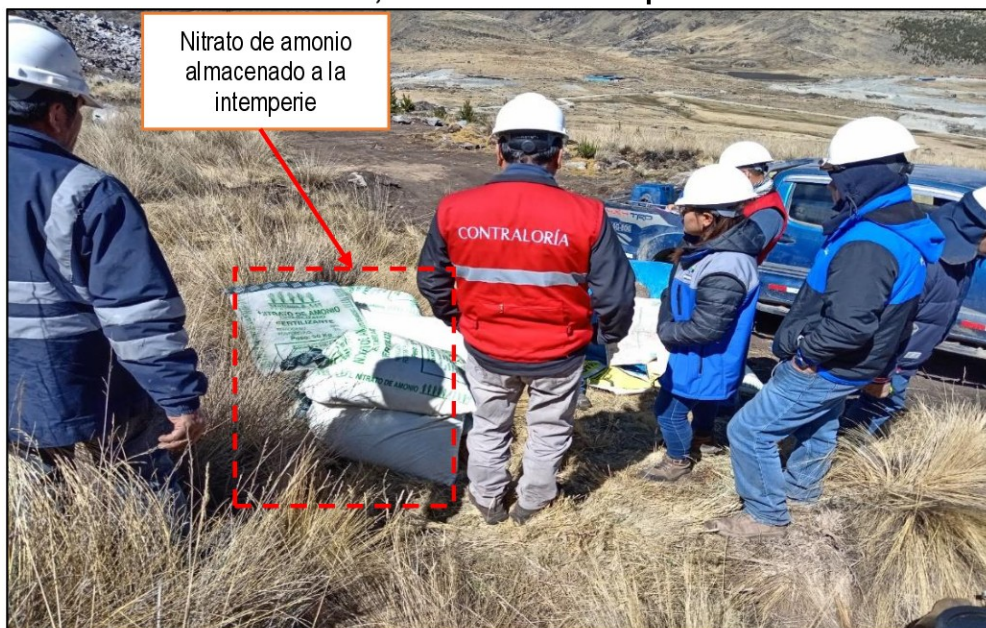
**Imagen n.º 15**

**Almacenamiento de nitrato de amonio (fertilizante) en la zona de trabajos de voladura de roca, almacenado a la intemperie**

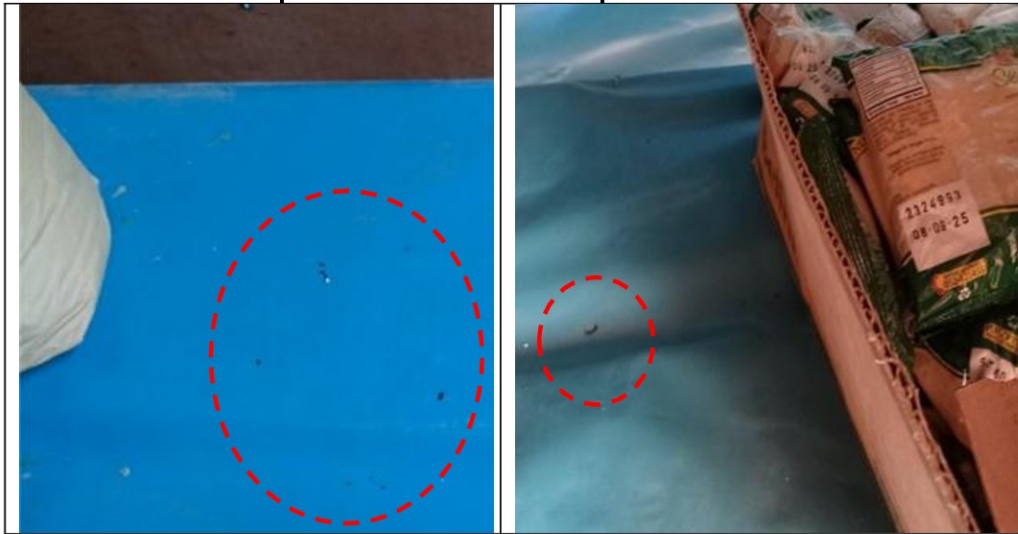
**Imágenes n.ºs 19 y 20**

**Almacén de víveres para consumo humano con presencia de heces de roedores**

**Imágenes n.ºs 19 y 20:** Se evidencia presencia de heces de roedores en el almacén de alimentos.

Por lo expuesto, se advierte que, el almacén de la obra destinado para el almacenar los víveres para la preparación de los alimentos revelan la falta de higiene y generan el riesgo de contraer enfermedades por ingerir alimentos contaminados con heces de roedores, los cuales son portadores indirectos de enfermedades; dichos almacenes deben contar con condiciones necesarias para el almacenamiento óptimo de los alimentos de consumo humano, a fin de evitar contaminación cruzada, el deterioro de estos y mantener sus características físicas.

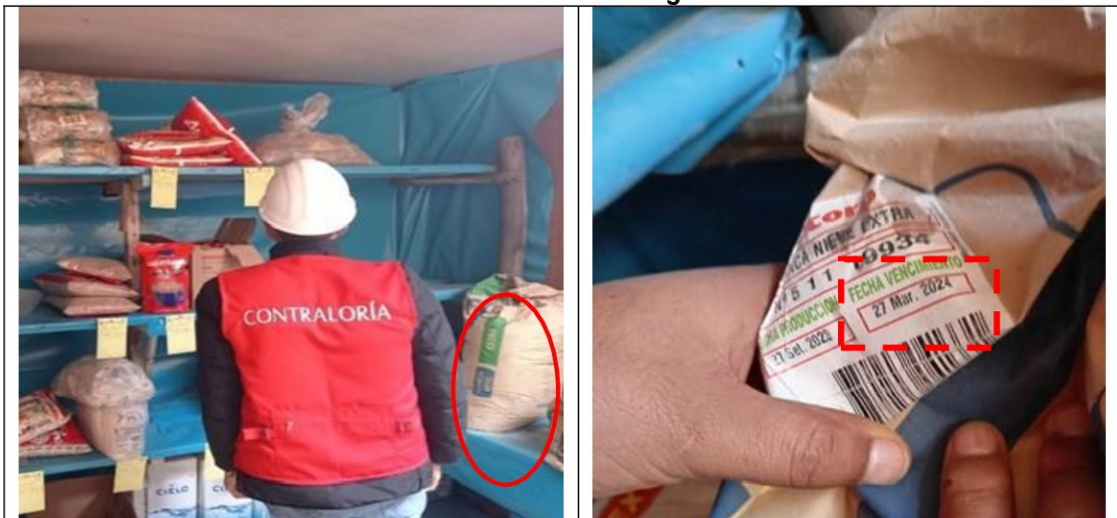
**Imágenes n.ºs 21 y 22**

**Almacenamiento de harina de trigo vencida**

**Imagen n.º 21:** Almacenamiento de los víveres.

**Imagen n.º 22:** Se muestra la fecha de vencimiento de harina de trigo el 27/03/2024.
