INFORME DE HITO DE CONTROL N° 177-2024-OCI/5333-SCC

"MEJORAMIENTO Y AMPLIACIÓN DEL SERVICIO DE AGUA DE RIEGO EN LAS COMUNIDADES DE CHULLCUISA, SANTA ROSA, CUPISA, CHAMPACCOCHA, ANCATIRA, CHOCCECANCHA Y ARGAMA ALTA, DISTRITOS DE SAN JERÓNIMO Y PACUCHA, PROVINCIA DE ANDAHUAYLAS, REGIÓN APURÍMAC"

HITO DE CONTROL N° 61 – EJECUCIÓN CONTRACTUAL DE LA META 142 PRESA PARCCO

PERÍODO DE EVALUACIÓN: DEL 22 DE JULIO AL 12 DE AGOSTO DE 2024

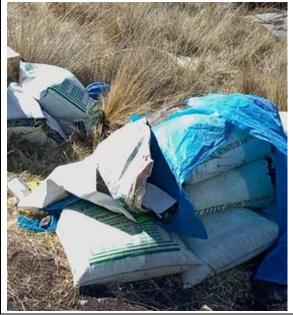
Imágenes n.ºs 9 y 10 Nitrato de amonio expuesto a la intemperie para uso de voladura de roca fija

Conforme se muestra en las imágenes precedentes, el nitrato de amonio utilizado como explosivos para la perforación y voladura de roca se encuentran almacenados a la intemperie, asimismo no cuenta con señalización que se puedan identificar el peligro al ser manipulado por el personal obrero o terceras personas.

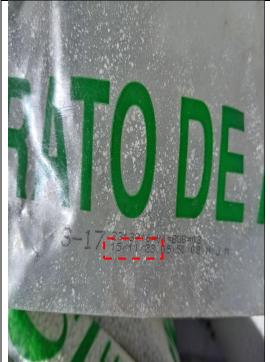
Imágenes n.ºs 11 al 13

Nitrato de amonio vencidos expuesto a la intemperie para uso de voladura de roca fija

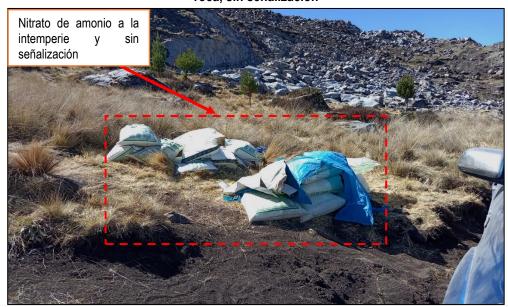
Imagen n.° 14
Almacenamiento de nitrato de amonio (fertilizante) en la zona de trabajos de voladura de roca, sin señalización

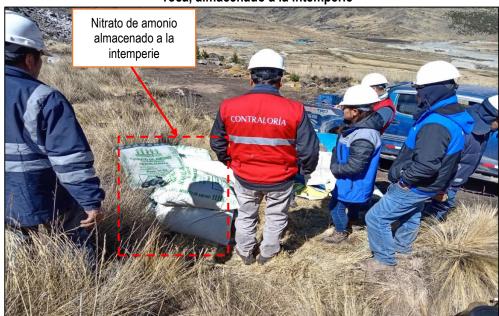
Imagen n.º 15 Almacenamiento de nitrato de amonio (fertilizante) en la zona de trabajos de voladura de roca, almacenado a la intemperie

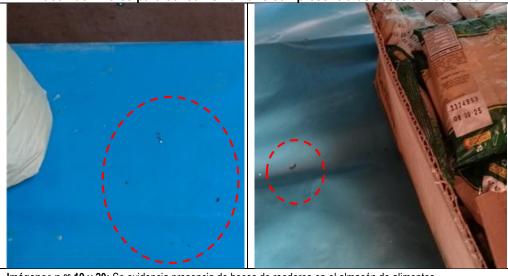
Imágenes n.ºs 19 y 20

Almacén de víveres para consumo humano con presencia de heces de roedores

Imágenes n.ºs 19 y 20: Se evidencia presencia de heces de roedores en el almacén de alimentos.

Por lo expuesto, se advierte que, el almacén de la obra destinado para el almacenar los víveres para la preparación de los alimentos revelan la falta de higiene y generan el riesgo de contraer enfermedades por ingerir alimentos contaminados con heces de roedores, los cuales son portadores indirectos de enfermedades; dichos almacenes deben contar con condiciones necesarias para el almacenamiento óptimo de los alimentos de consumo humano, a fin de evitar contaminación cruzada, el deterioro de estos y mantener sus características físicas.
