**INFORME DE HITO DE CONTROL
N° 059-2024-OCI/5335-SCC**

**EJECUCIÓN DEL PROYECTO: “MEJORAMIENTO Y
AMPLIACIÓN DE LOS SERVICIOS DE SALUD DEL
HOSPITAL DE APOYO DE PUQUIO FELIPE HUAMÁN POMA
DE AYALA, DISTRITO DE PUQUIO – LUCANAS -
AYACUCHO”**

**HITO DE CONTROL N° 005 – AL PROCESO DE EJECUCIÓN DEL
HOSPITAL DE APOYO DE PUQUIO.**

**PERIODO DE EVALUACIÓN:
DE 19 AL 25 DE JUNIO DE 2024**

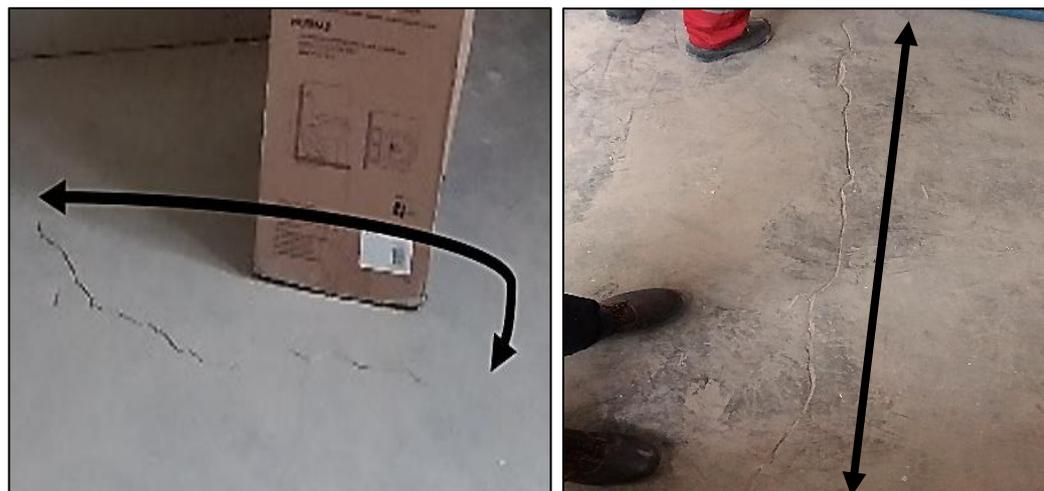
Imagen n.º 1 y 2

Fisuras en los paños del contrapiso de concreto en los distintos compartimientos del módulo n.º 4

La situación detallada se advierte que, el personal técnico habría ejecutado deficientemente la subpartida "Contrapiso de 40 MM C:A 1:5 E=1.5CM" en cuatro (4) bloques, pues, presenta varias fisuras longitudinales y transversales en los paños del contrapiso de concreto; lo que pondría en riesgo la calidad y la vida útil de la obra.

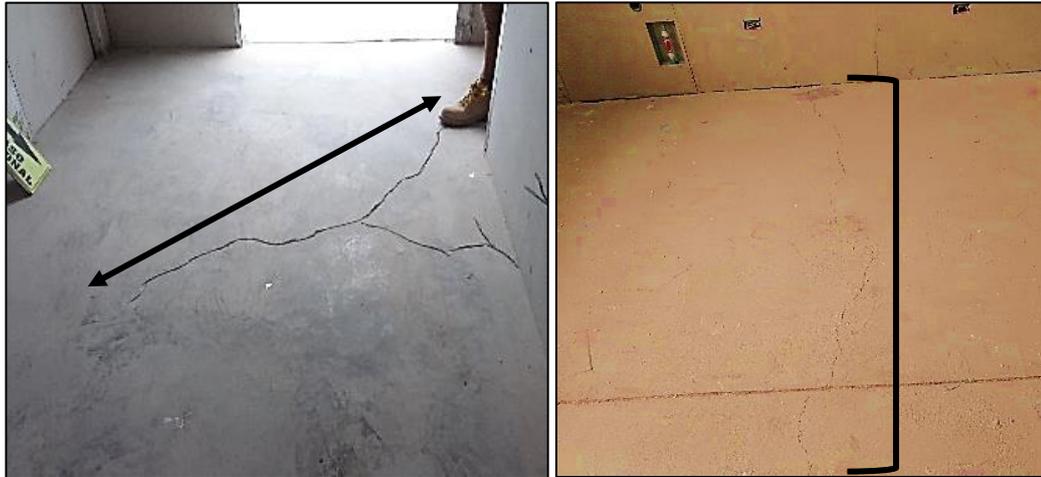
Imagen n.º 3 y 4

Fisuras en los paños del contrapiso de concreto en los distintos compartimientos del módulo n.º 5

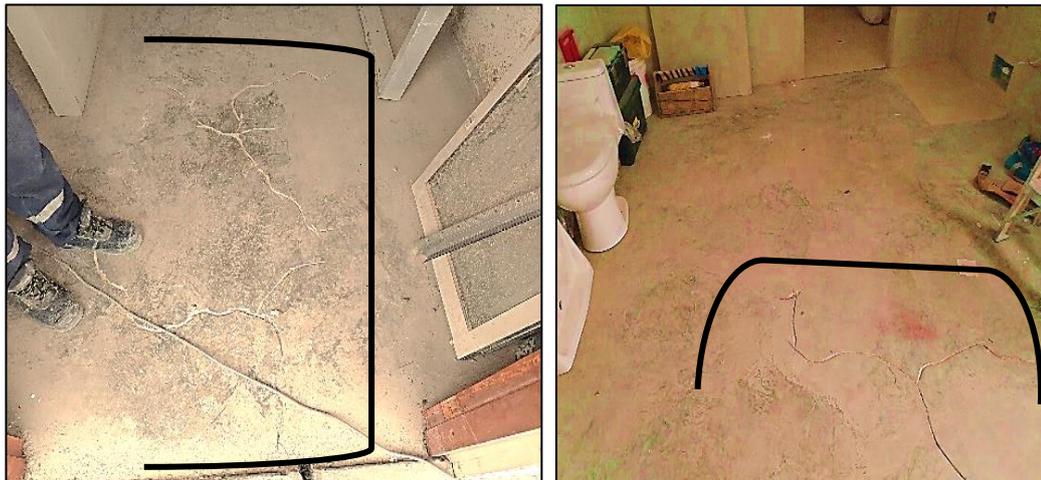
Imagen n.º 5 y 6

Fisuras en los paños del contrapiso de concreto en los distintos compartimientos del módulo n.º 11

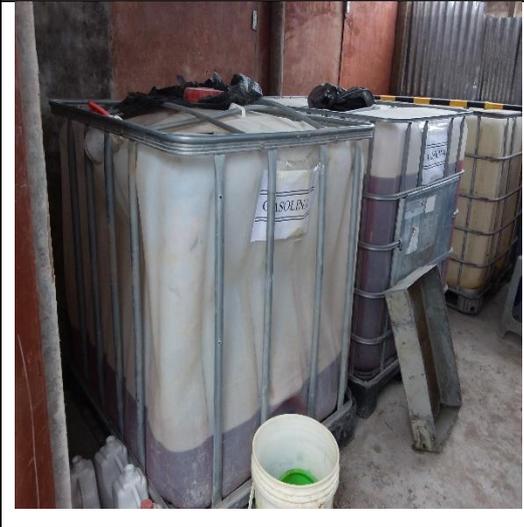
Bajo ese contexto, la comisión de control procedió a la inspección respecto al almacenamiento del combustible; evidenciándose, un saldo total de 334.50 galones, de los cuales, 253.50 son de "Gasol Regular" y 81.00 de "Diesel B5 S50", cantidad que habrían superado los límites previstos en el marco normativo, por lo que, ya correspondería se obtenga los permisos y/o autorización por la Entidad supervisora competente. Al respecto, según la revisión de la información proporcionada durante la inspección física, no se evidenció documento alguno, dejándose constancia en el acta de inspección física de obra n.º 002-2024-OCI/GRA-PUQUIO de 19 de junio de 2024.

Imagen n.º 7 Almacenamiento de la Gasohol Regular en timbos	Imagen n.º 8 Saldos de 264.17 galones (1m³) de la Gasohol Regular al mes de junio de 2024

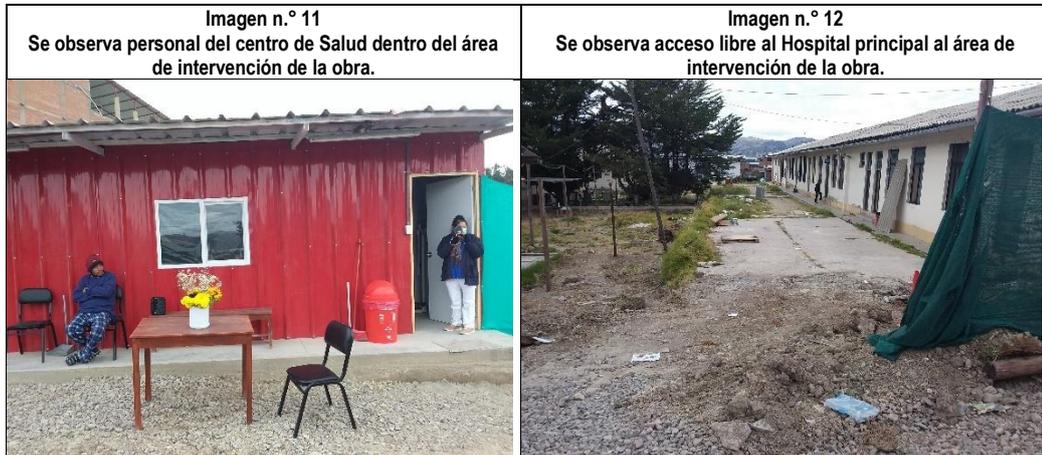
Imagen n.ºs 11 y 12

Personal de Salud de Hospital de Apoyo de Puquio "Felipe Huamán Poma De Ayala" dentro de las áreas de: Almacén, comedor y vestuario, dentro de la intervención de la obra

Por lo narrando, se evidencia la no disponibilidad total del terreno, lo que limitaría la ejecución de las partidas conforme el Cronograma valorizados de Avance de Obra.
