**INFORME DE HITO DE CONTROL  
N° 055-2024-OCI/5336-SCC**

**“MEJORAMIENTO Y AMPLIACIÓN DE LOS SERVICIOS DE  
EDUCACIÓN DEL NIVEL SECUNDARIO DE LA I.E.S.  
BATANCILLO, DEL C.P. BATANCILLO DEL DISTRITO DE  
CALLAYUC - PROVINCIA DE CUTERVO - DEPARTAMENTO  
DE CAJAMARCA”**

**HITO DE CONTROL N° 1  
VALORIZACIÓN N° 12 CONTRACTUAL Y VALORIZACIÓN  
N° 3 DEL ADICIONAL DE OBRA N° 1**

**CAJAMARCA, 26 DE ABRIL DE 2024**

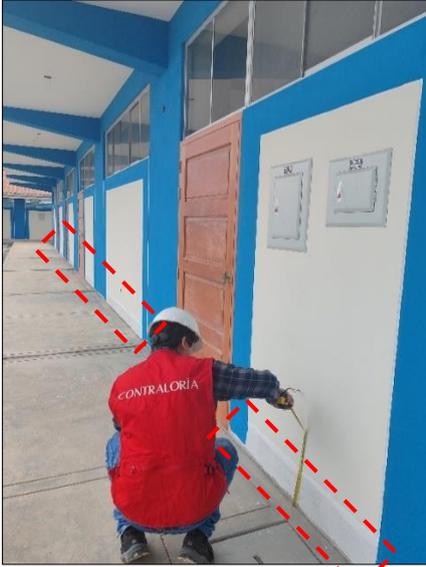
**FOTOGRAFÍA N° 1**

Muestra: Evidencia de que el Contratista no ha ejecutado los contrazócalos de cemento h = 0.20 m en la parte frontal del módulo III.

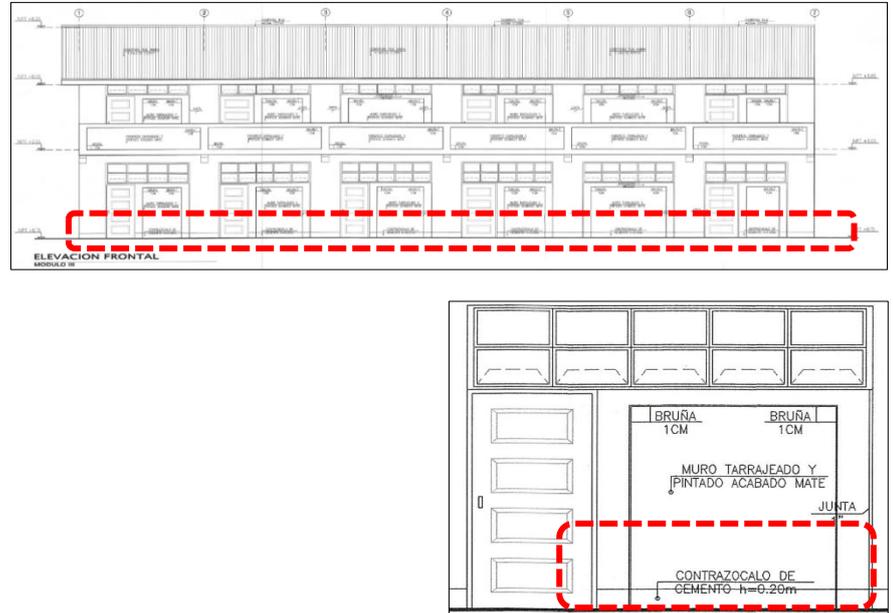
**IMAGEN N° 1**

Captura extraída del Plano de Arquitectura, Lámina A 11, donde se puede apreciar la elevación frontal del módulo III, con la ubicación de los contrazócalos de cemento h: 0.20 m.

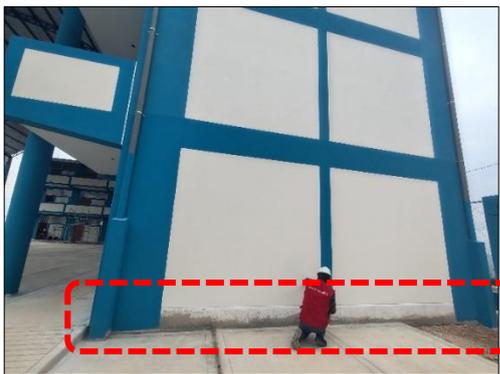
**FOTOGRAFÍA N° 2**

Muestra: Evidencia de que el Contratista no ha ejecutado los contrazócalos de cemento h = 0.20 m en la parte lateral derecha del módulo I.

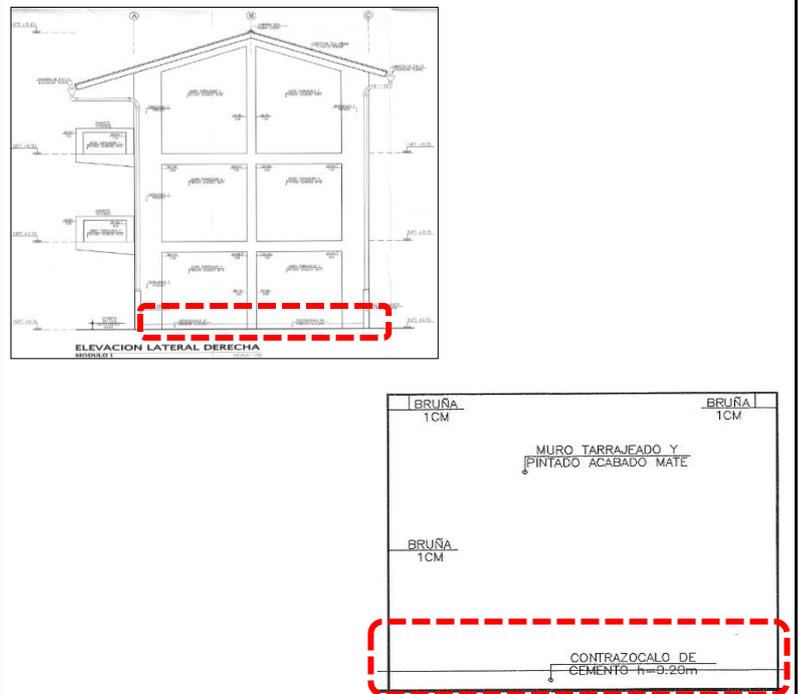
**IMAGEN N° 2**

Captura extraída del Plano de Arquitectura, Lámina A 04, donde se puede apreciar la elevación lateral derecha del módulo III, con la ubicación de los contrazócalos de cemento h: 0.20 m.

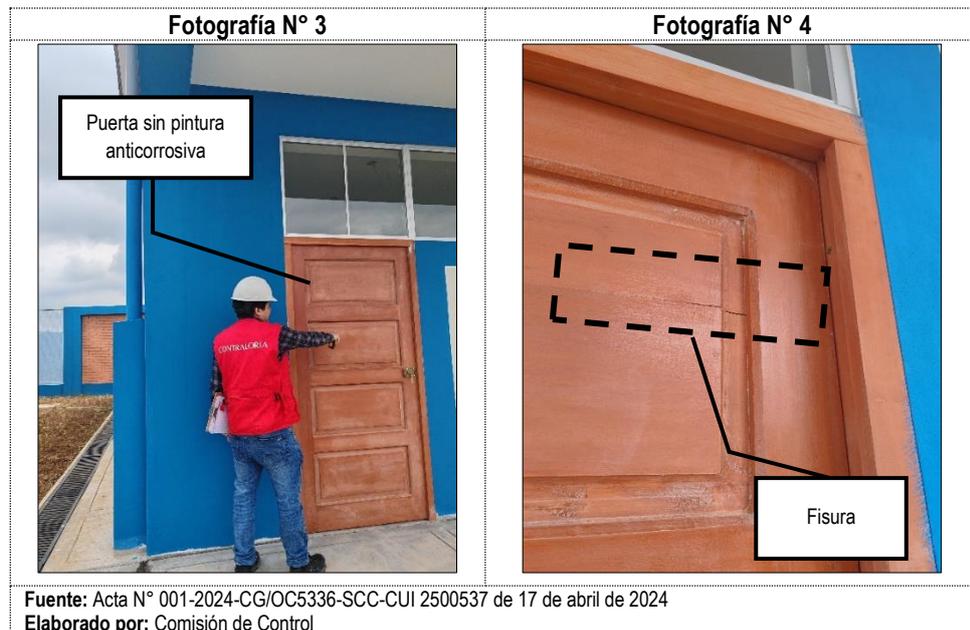
Al respecto, el Análisis de Precios Unitarios – APU, del expediente técnico de la Obra, relacionado a “Puertas”, establece como parte de los materiales la pintura anticorrosiva; no obstante, de la visita efectuada se evidenció que las **puertas** correspondientes a las partidas: “03.10.01. PUERTA DE MADERA APANELADA”, y “03.10.02. PUERTA DE MADERA CONTRAPLACADA” no tienen ningún tipo de pintura anticorrosiva, por lo que se puede diferir que éstas no se encuentran concluidas como para poder ser valorizadas; además, cabe señalar que, algunas puertas presentan fisuras en la hoja<sup>4</sup>, situación que se muestra en las siguientes fotografías:

De lo mencionado, se puede advertir que el Contratista valorizó partidas con metrados que no fueron realmente ejecutados, situación que no fue alertada por la Supervisión y, por el contrario,

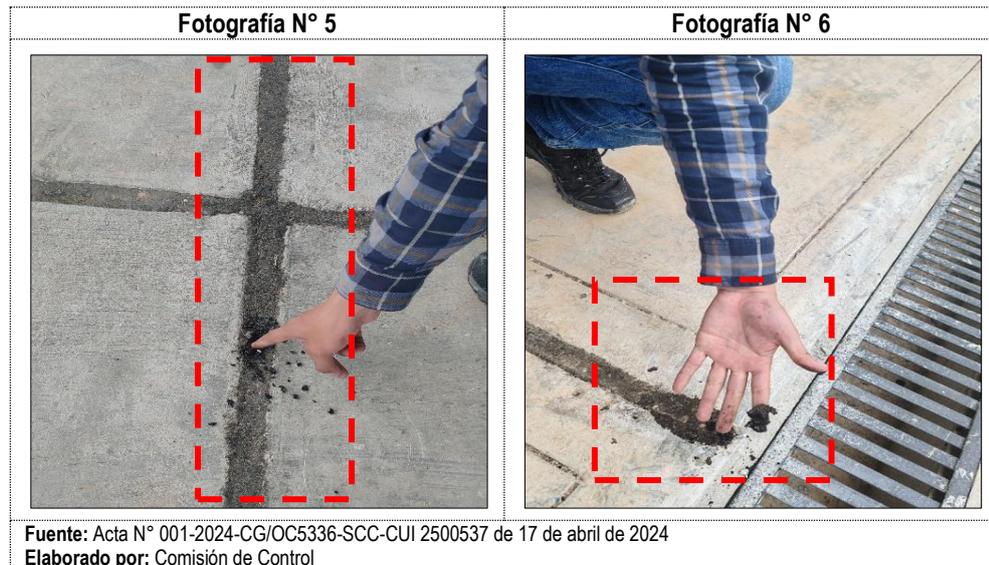
Se advirtió que las **juntas de dilatación de mortero asfáltico** que aíslan a los paños de concreto simple de la losa deportiva y de las obras exteriores (veredas, patio de formación, entre otros), además de las que separan los paños de concreto armado en losas aligeradas de los módulos I, II y III, se encuentran con una **deficiente compactación, sellado y/o imprimación** pudiendo ser deterioradas manualmente; lo que indicaría que **han sido ejecutadas utilizando materiales inadecuados y/ o a través de un proceso constructivo deficiente**; asimismo, se advirtió que su acabado es irregular y desalineado, siendo estéticamente defectuoso, tal como se muestra en las siguientes capturas fotográficas:

Es necesario indicar que, el anexo D “Método Sugerido para el Diseño Estructural de Pavimentos Urbanos de Concreto de Cemento Portland” de la Norma Técnica de Edificación C.E.010 Pavimentos Urbanos, aprobado mediante Decreto Supremo N° 001-2010-VIVIENDA de 13 de enero de 2010, establece que: *“Las juntas deben diseñarse y construirse cuidadosamente para asegurar un buen comportamiento”*

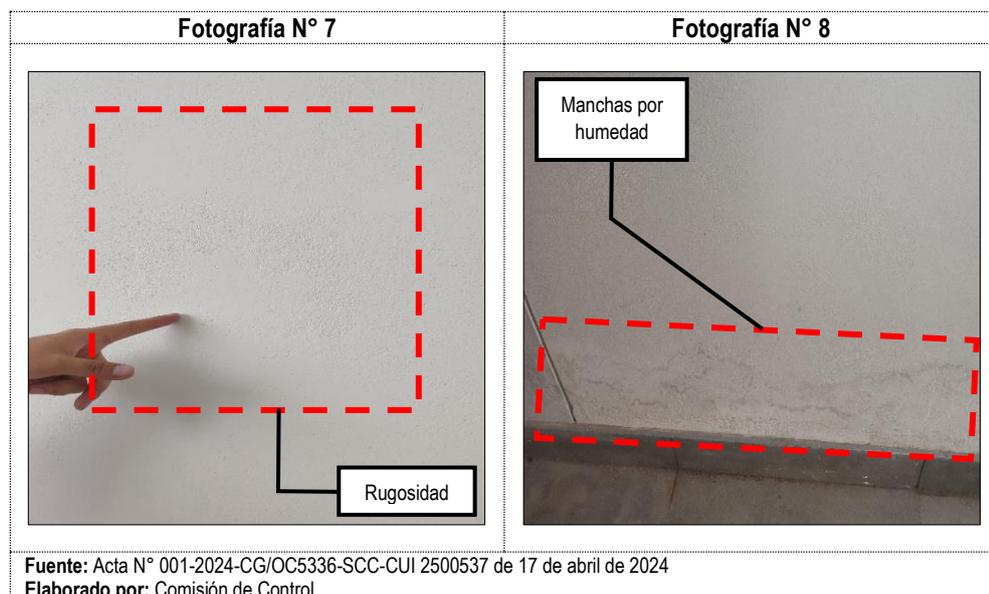
En la totalidad de los módulos (incluyendo las superestructuras de las escaleras, la superestructura de la cisterna y tanque elevado, y la caseta de vigilancia) la **pintura** correspondiente a las partidas: “03.15.01. PINTURA EN MUROS INTERIORES Y EXTERIORES (2 MANOS)”, “03.15.02. PINTURA LATEX 2 MANOS EN COLUMNAS Y COLUMNETAS”, “03.15.03. PINTURA LATEX 2 MANOS EN VIGAS Y VIGUETAS DE CONFINAMIENTO”, y “03.15.04. PINTURA LATEX 2 MANOS EN CIELO RASO”, presenta rugosidades; existiendo, además, en algunas partes de la pintura, manchas producidas por humedad, tal como se muestra en las siguientes capturas fotográficas:

Al respecto, cabe señalar que, las especificaciones técnicas del Expediente Técnico Contractual de las partidas referentes a “PINTURA” indican lo siguiente:

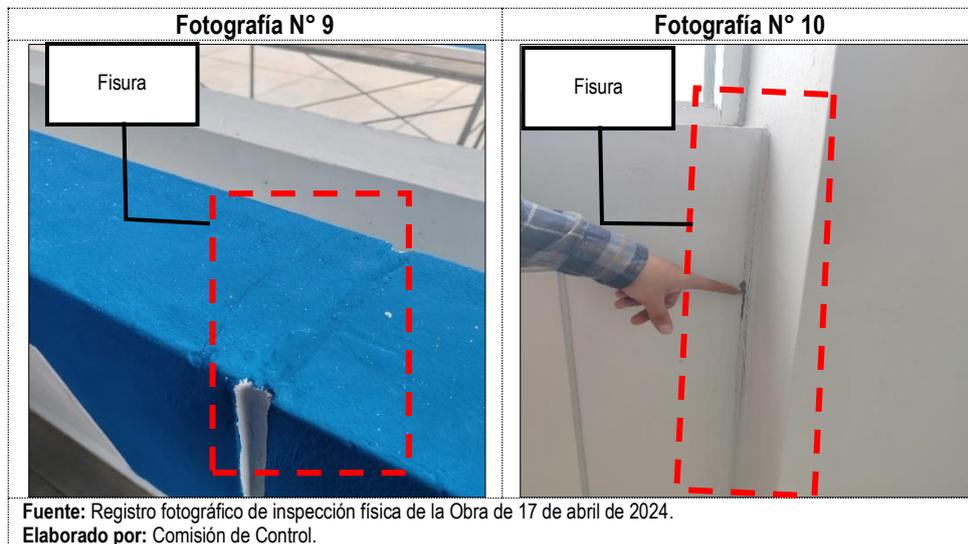
Durante la visita de inspección física a la Obra, se ha evidenciado que, las **juntas de dilatación** que aíslan los muros y/o tabiques de albañilería, correspondientes a la partida: “03.02.08. JUNTAS DE DILATACIÓN DE CONSTRUCCIÓN CON TEKNOPOR” se encuentran con un recubrimiento rígido (visiblemente de mortero), lo cual ha generado fisuras en las mismas, tal como se muestra en las siguientes capturas fotográficas:

Al respecto, debe señalarse que el numeral 32.2, del artículo 32 de la Norma E.070 “Albañilería”, del Título III “Edificaciones”, del Reglamento Nacional de Edificaciones aprobado mediante Decreto Supremo N° 011-2006-VIVIENDA vigente desde el 8 de junio de 2006 y modificatorias, en adelante el “RNE”, establece que: “Cuando un tabique no ha sido aislado del pórtico que lo enmarca, ante las acciones sísmicas se producirá la interacción de ambos sistemas. Este efecto incrementa sustancialmente la rigidez lateral del pórtico y puede generar los siguientes problemas: [...] 3) fractura del tabique. [...]”

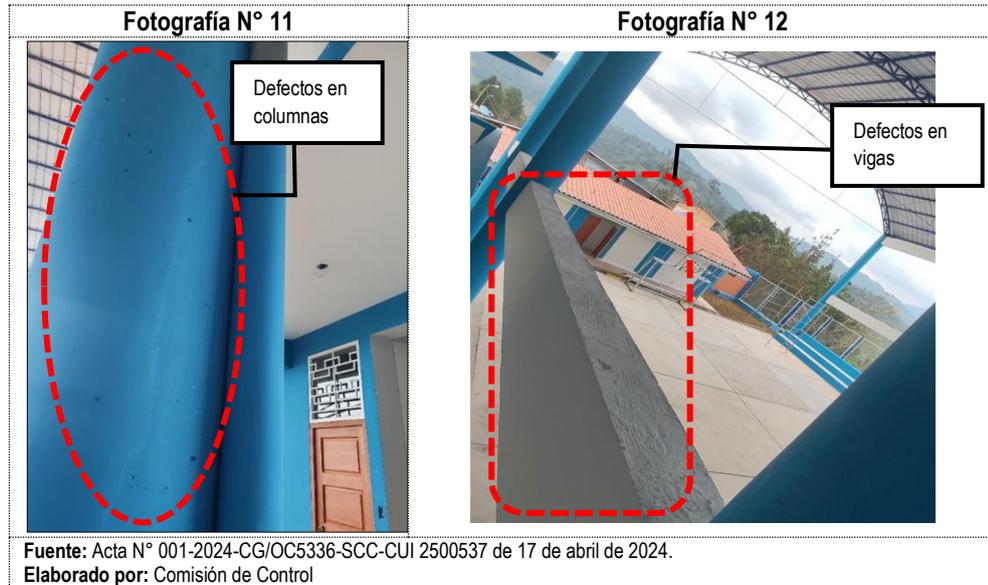
La pintura de las columnas circulares y vigas rectangulares que conforman los pórticos estructurales de la losa techada se ha realizado directamente sobre la superficie que resultó del desencofrado de las mismas. Cabe precisar que estas no tienen acabado, pues no están tarrajeadas ni enchapadas. Además, tienen defectos como: agujeros, y porosidad (posiblemente a causa de la exudación del concreto), tal como se muestra en las siguientes capturas fotográficas:

Cabe precisar que, el punto 5.2.1 del numeral 5.2 del Capítulo 5 “Calidad del Concreto, Mezclado y Colocación”, de la Norma Técnica de Edificación – E060 CONCRETO ARMADO, del RNE, señala que: “La dosificación de los materiales para el concreto debe establecerse para permitir que: (a) Se logre la trabajabilidad y consistencia que permitan colocar fácilmente el concreto dentro del encofrado y alrededor del refuerzo bajo las condiciones de colocación que vayan a emplearse, **sin segregación ni exudación excesiva.**”

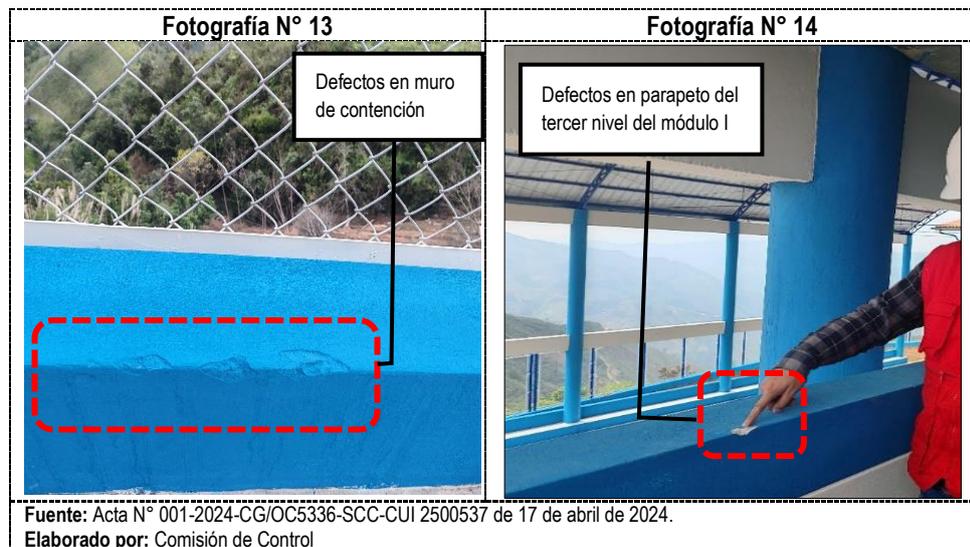
De la inspección efectuada, se evidenció que, en la totalidad de los módulos (incluyendo las superestructuras de las escaleras, la superestructura de la cisterna y tanque elevado, y la caseta de vigilancia), existen algunos defectos en los acabados de los muros, tabiques y parapetos en general, tales como desportilladuras, hendiduras, rugosidad, porosidad, entre otros; situación similar se advirtió en la ejecución del muro de contención correspondiente al adicional de obra N° 1,

Cabe señalar que, el artículo 9 de la norma técnica ge.030 “Calidad en la construcción”, establece que: *“El constructor ejecutará los procesos constructivos comprendidos en la obra, bajo indicadores de resultados de calidad, para demostrar el cumplimiento de los códigos, reglamentos y normas, así como las pruebas, ensayos, análisis e investigaciones de campo previstas en el proyecto [...]”*.
