INFORME DE HITO DE CONTROL
N° 089-2024-OCI/5336-SCC

**EJECUCIÓN DEL SALDO DE OBRA DEL PROYECTO DE INVERSIÓN
PÚBLICA: “MEJORAMIENTO DEL SERVICIO EDUCATIVO EN LAS
INSTITUCIONES EDUCATIVAS SECUNDARIAS SAMUEL DEL
ALCÁZAR, VALENTÍN PANIAGUA CORAZAO EN LOS CCPP
LLANGODEN ALTO Y LANCHECONGA, DISTRITO DE LAJAS,
HUAMBOS, PROVINCIA DE CHOTA, CAJAMARCA”
(CUI N° 2289336)**

HITO DE CONTROL N° 6 – RECEPCIÓN DE LA OBRA

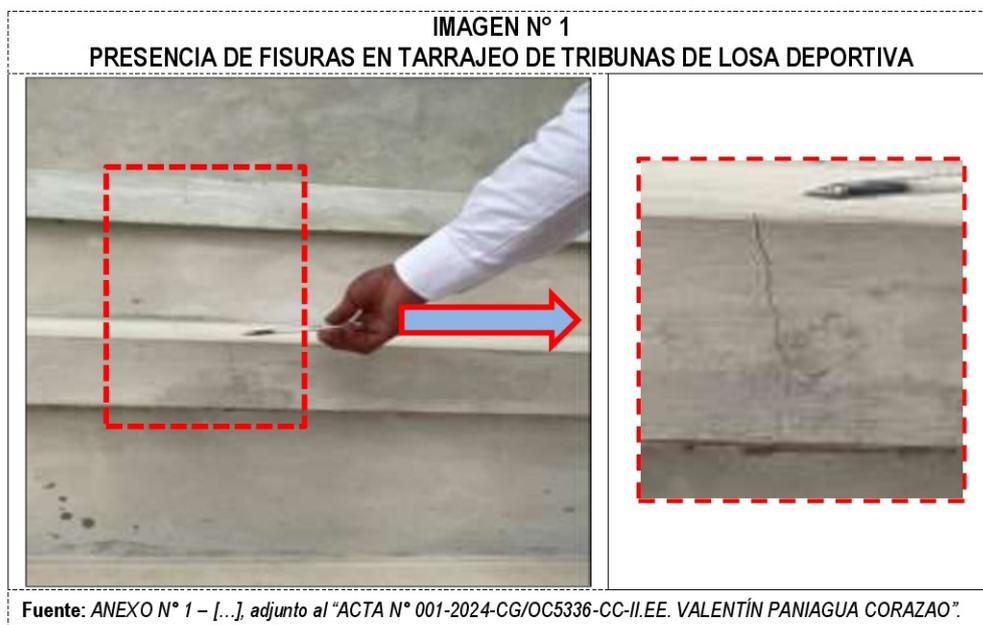
Sin embargo, durante la visita a la Obra, se observó presencia de fisuras en el tarrajeo de las tribunas, lo cual indicaría que dicho acabado aún no está listo para aplicarse pintura, tal como se muestra en la imagen siguiente:

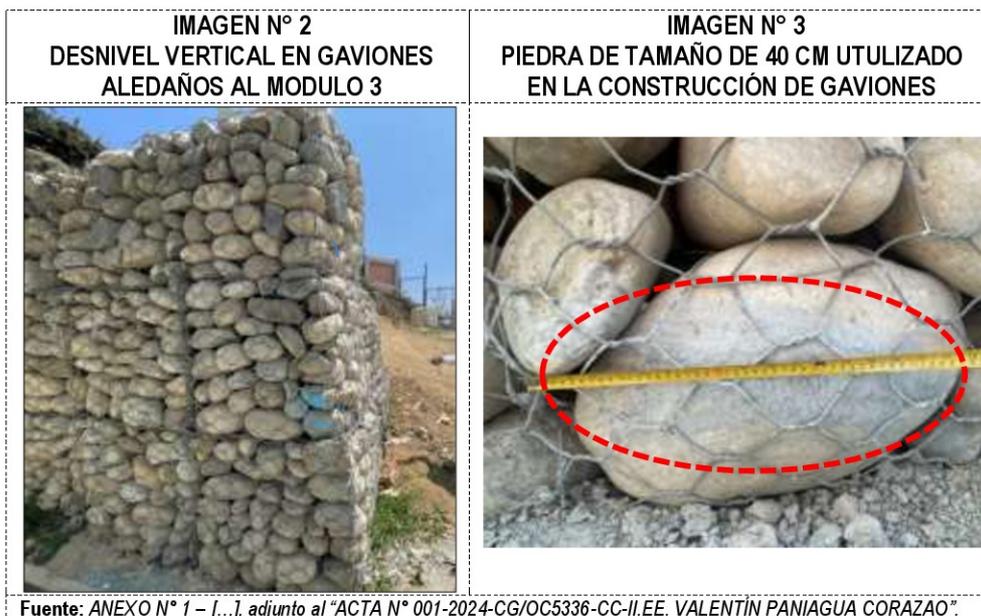
Según lo citado, se entiende que el tamaño máximo de piedra a utilizar debió ser de 10" (25,4 cm); sin embargo, durante la inspección a la Obra, se observó desnivel vertical en los gaviones construidos; además, se constató que para su ejecución se utilizó piedras de hasta 40 cm, tal como se muestra en las siguientes imágenes:

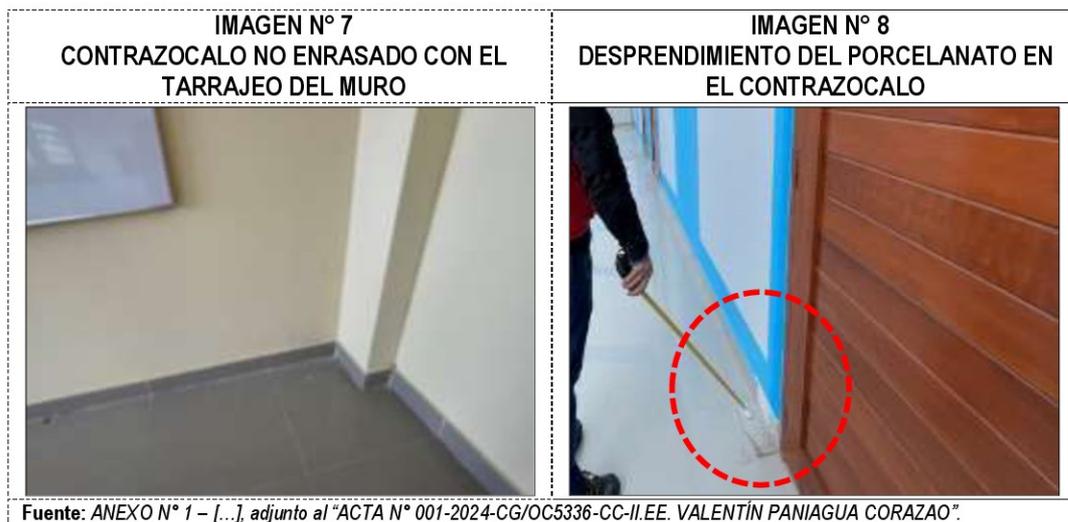
Lo citado indica que, el contrazócalo debió colocarse nivelado al tarrajeo de los muros y separado por una bruña de 1 cm; sin embargo, durante la visita de inspección se advirtió que su colocación esta sobre el tarrajeo; además, se evidenció desprendimiento del porcelanato en el corredor del módulo 3, del segundo nivel, según se muestra en las siguientes imágenes:

Al respecto, se puede inferir que durante la ejecución de la partida de contrazocalos, no se habría efectuado con el control técnico de calidad correspondiente.

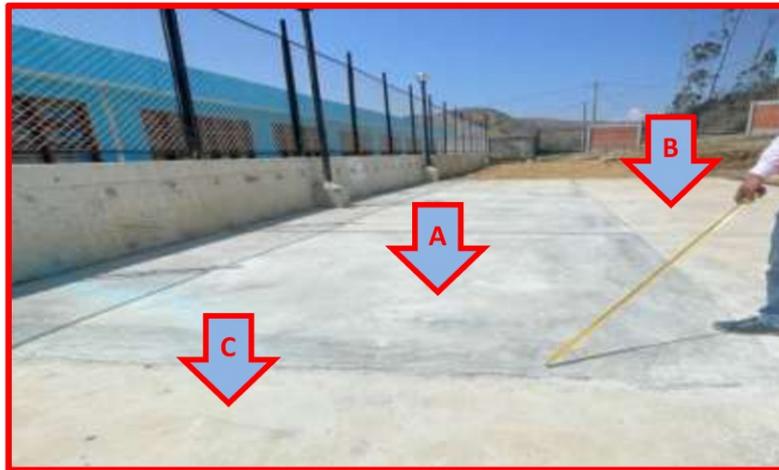
IMAGEN N° 10
NIVELES DE PISO EN PATIO UBICADO ENTRE LOS MODULOS 1 Y 3

Los paños A, B y C ubicado en el patio, presentan diferente nivel de piso terminado.

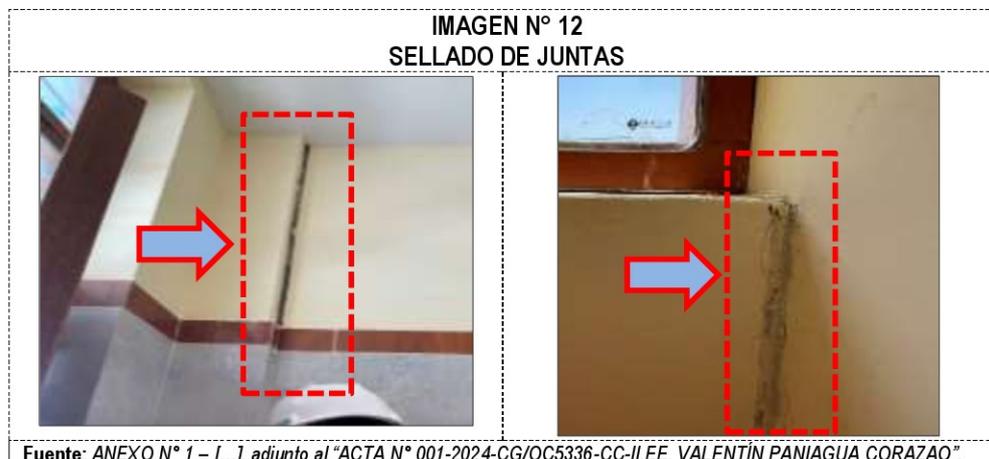
Sin embargo, durante la inspección en los ambientes de los servicios higiénicos de damas, ubicado en el segundo nivel del módulo 1, y en la sala de usos múltiples; se advirtió, la falta de relleno (ubicado al respaldar de la puerta), así como, deficiencias de colocación (no uniformidad), en el sellado de juntas, respectivamente, tal como se muestra:

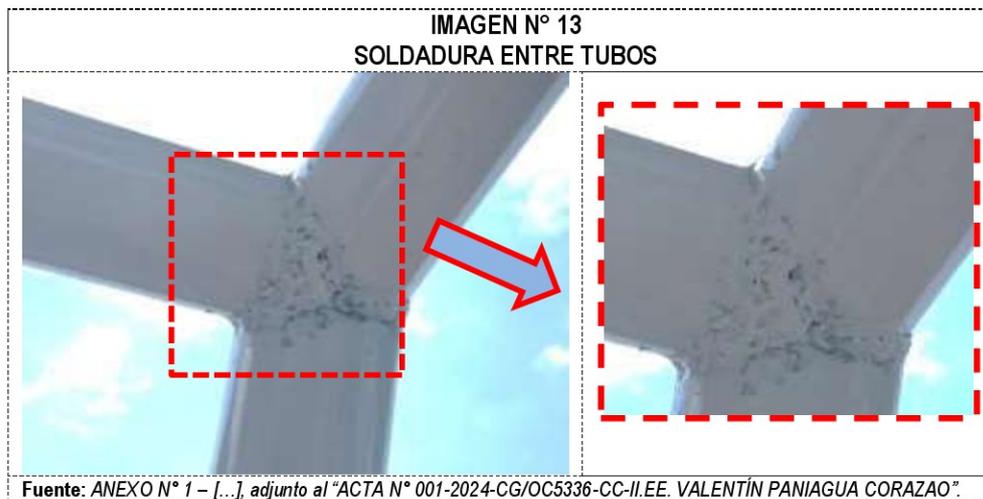
De lo citado, se advierte que la soldadura entre tubos que conforman el arco de fulbito, deberían estar en perfectas condiciones; no obstante, durante la inspección a la Obra, se observó deficiencias en la unión de elementos que componen tal estructura, tal como se muestra a continuación:

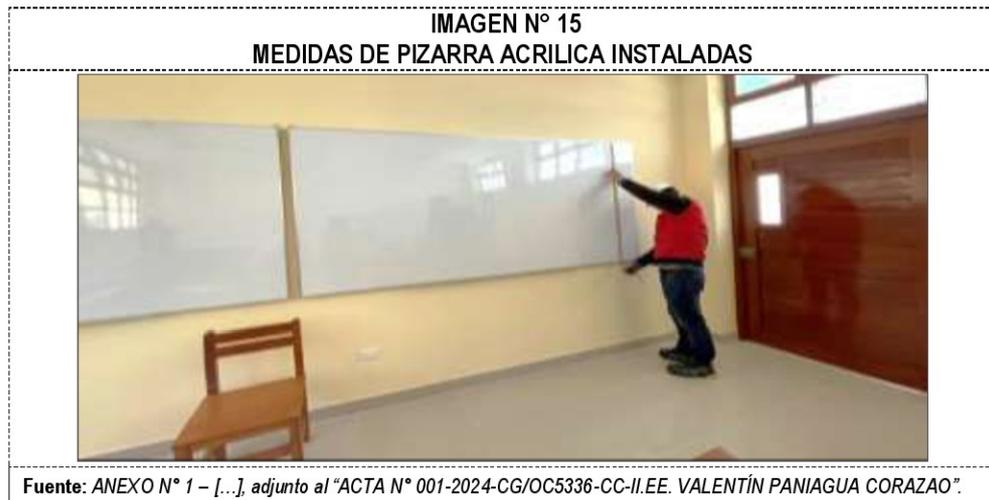
Al respecto, durante la visita de inspección a la Obra, se evidenció la instalación de dos (2) pizarras acrílicas cuyas medidas son de 1,20m X 2.40m c/u, tal como se muestra a continuación:

Al respecto, se puede inferir que la medida de las pizarras acrílicas instaladas por el Contratista, no estarían de acuerdo a lo establecido en el expediente técnico.

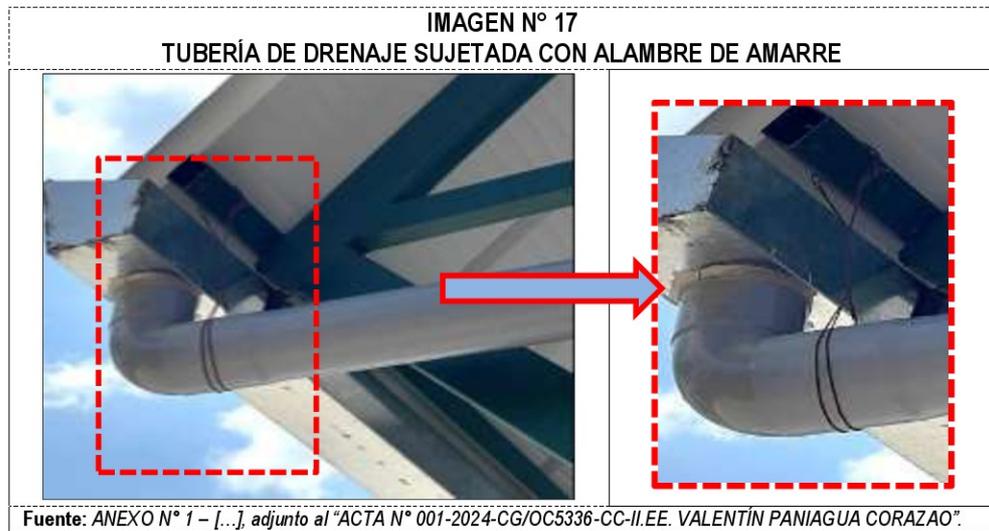
Ahora bien, durante la visita de inspección a la Obra, se evidenció que la tubería antes mencionada esta sujeta con alambre de amarre, obviando lo establecido en el expediente técnico, tal como se muestra a continuación:

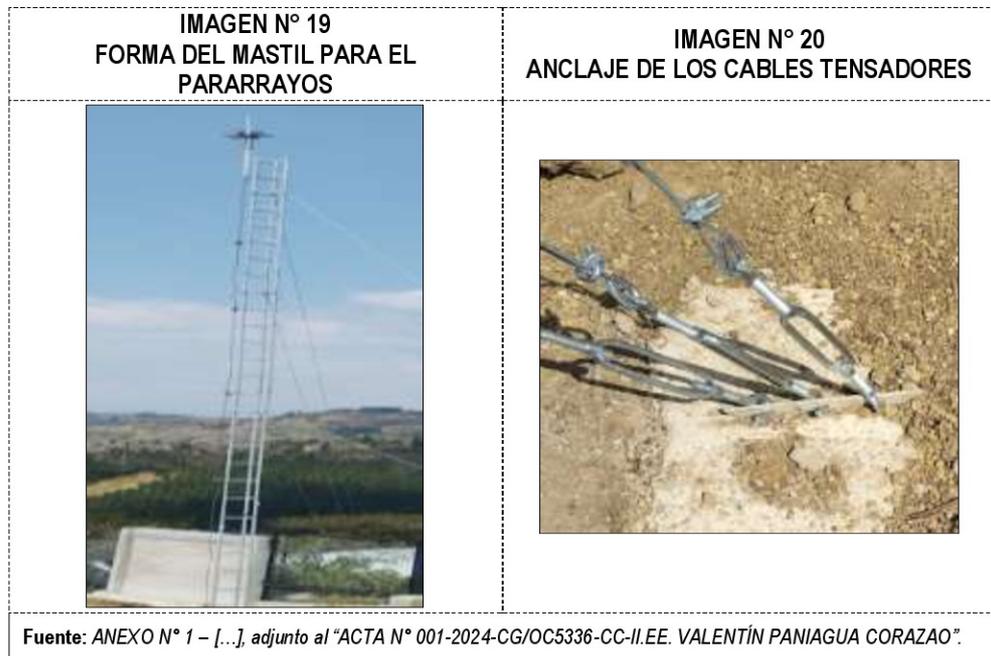
En las imágenes se puede apreciar que, el anclaje de los cables tensadores, debieron estar asegurados a una plancha metálica en forma T, que sobresale del concreto; asimismo, el mástil telescópico debió ser construido por una sola estructura tubular; sin embargo, durante la visita a la obra, no se evidenció la totalidad de la plancha; además, se advirtió que la estructura del pararrayos instalada tiene forma de cercha, detalles que se muestran a continuación:

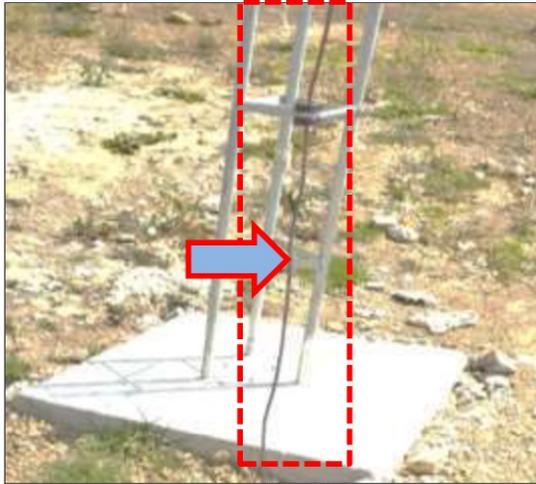
IMAGEN N° 21
CABLE DE COBRE EXPUESTO DEL PARARRAYOS

Así también, se advirtió que el cable de cobre proveniente del pararrayos, se encuentra instalado y expuesto a la intemperie, estando su construcción distinta a los planos del expediente técnico, según se muestra:

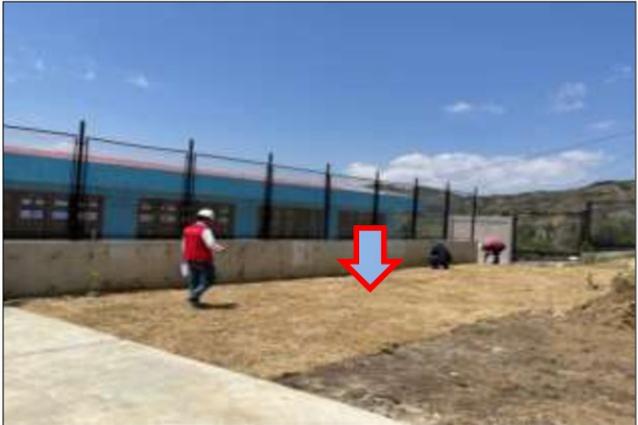
| ITEM | DESCRIPCIÓN DE PARTIDA | IMAGEN OBTENIDA POR LA COMISIÓN DURANTE LA VISITA A LA OBRA |
|--|---|---|
| 03.01.03.02 | SEMBRADO DE GRASS | <p>IMAGEN N° 22 SEMBRADO DE GRASS</p> <p>Se evidenció colocación de grass al costado del módulo 3 (colindante al pararrayos) la misma que tiene un área aproximada de 78,5 m2, la cual está seca en su mayoría.</p> |
| <p>Al respecto, los metrados signados en el presupuesto del expediente técnico indican que debió sembrarse 200 m2 de gras, lo cual debió ejecutarse en bloques de 10 cm de espesor en área rellenada de tierra de chacra preparada con abono, tal como lo establece las especificaciones técnicas para dicha partida.</p> | | |

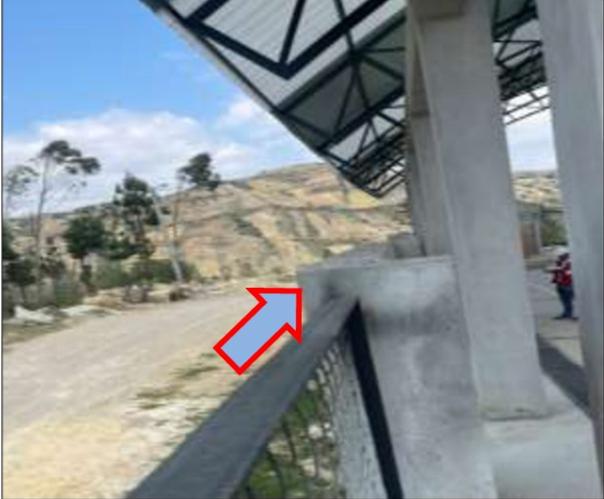
| ITEM | DESCRIPCIÓN DE PARTIDA | IMAGEN OBTENIDA POR LA COMISIÓN DURANTE LA VISITA A LA OBRA |
|---|---|---|
| 12.16 | TARRAJEO DE SOBRECIMIENTO, COLUMNAS Y VIGAS DE AMARRE | <p style="text-align: center;">IMAGEN N° 23 FALTA DE TARRAJEO EN VIGA DE AMARRE</p> <p>Se evidenció falta de tarrajeo en la parte superior de la viga de amarre en uno de los muros de ladrillo del cerco perimétrico, paralelo a la carretera de chancay baños.</p> |
| | | <p>Al respecto, los metrados signados en el presupuesto del expediente técnico indican que debió tarrajearse 18,95 m², entre sobrecimiento, columnas y vigas de amarre; por lo que, el contratista debió ejecutar dicho acabado en todas las columnas y vigas de amarre que conforman el cerco perimétrico.</p> |

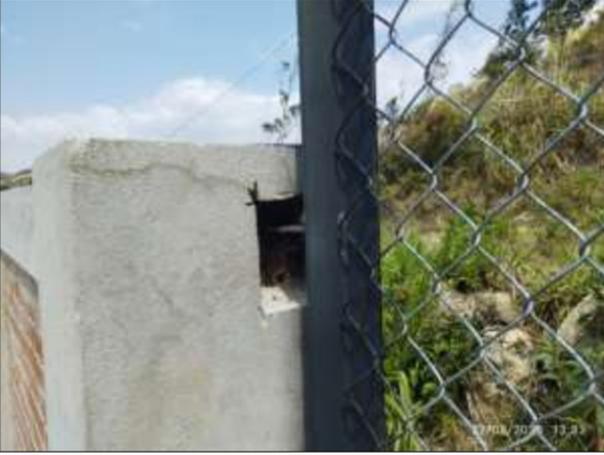
| ITEM | DESCRIPCIÓN DE PARTIDA | IMAGEN OBTENIDA POR LA COMISIÓN DURANTE LA VISITA A LA OBRA |
|---|---|---|
| | | <p style="text-align: center;">IMAGEN N° 24 FALTA DE TARRAJEO EN VIGA DE AMARRE</p> <p>Falta de tarrajeo y acabado en columnas ubicadas en la parte lateral del aula N° 2 del módulo 3.</p> |

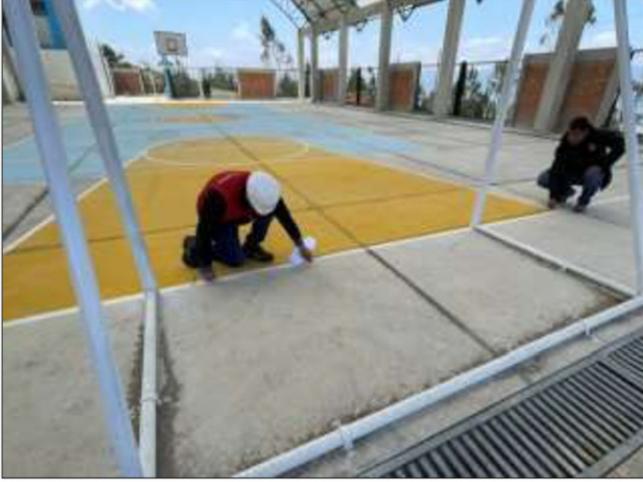
| ITEM | DESCRIPCIÓN DE PARTIDA | IMAGEN OBTENIDA POR LA COMISIÓN DURANTE LA VISITA A LA OBRA |
|---|---|---|
| 17.06 | PINTURA EN LOSA DEPORTIVA | <p style="text-align: center;">IMAGEN N° 25 PINTURA EN LOSA DEPORTIVA</p> <p>Se tomó medidas de un (1) área rectangular de 9,03m x 18,11m; y dos (2) áreas trapezoidales con medidas: base menor 4,42 m; base mayor 6,0m; altura 4,0m; en base a estas medidas se calculó un área de 205.21 m² de pintura.</p> <p>Se evidenció pintura lineal que delimitan las zonas de juego.</p> |
| <p>Al respecto, el metrado signado en el presupuesto del expediente técnico, indica que el Contratista debió ejecutar 589 m² de pintura en la losa deportiva, por lo que debió pintarse toda la superficie de dicha estructura; puesto que, según las dimensiones establecidas en el plano "ARQUITECTURA – DETALLE DE LOSA DEPORTIVA", lamina "D-14", son de 30m x 18 m (540 m² de área).</p> | | |

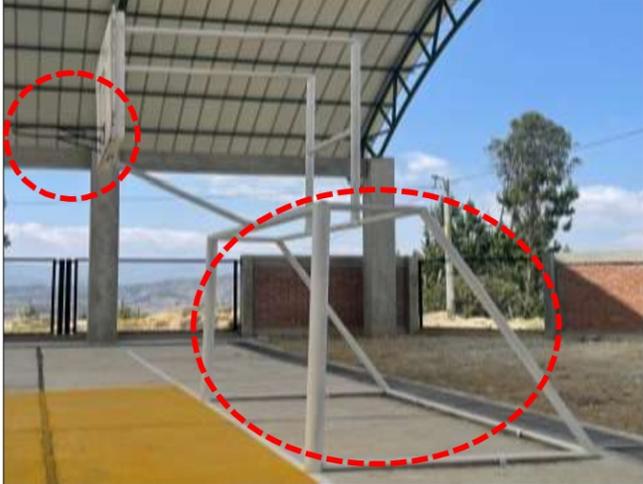
| ITEM | DESCRIPCIÓN DE PARTIDA | IMAGEN OBTENIDA POR LA COMISIÓN DURANTE LA VISITA A LA OBRA |
|---|--|--|
| 17.02 | ARCO Y TABLERO FULBITO-BASKET(MET-MAD) | <p>IMAGEN N° 26 ARCO Y TABLERO FULBITO-BASKET</p> <p>Los arcos de básquet y fulbito instalados no cuentan red de nylon; además, no cuentan con ganchos o accesorio para asegurar la instalación de dicha malla.</p> <p>Al respecto, el plano "ARQUITECTURA - DETALLE LOSA DEPORTIVA", lamina "D15", indica que la canasta de básquet y el arco de fulbito deberán llevar red de nylon, enganchado a la "Oreja de 1"Ø de varilla de Fo liso de 1/4".</p> |

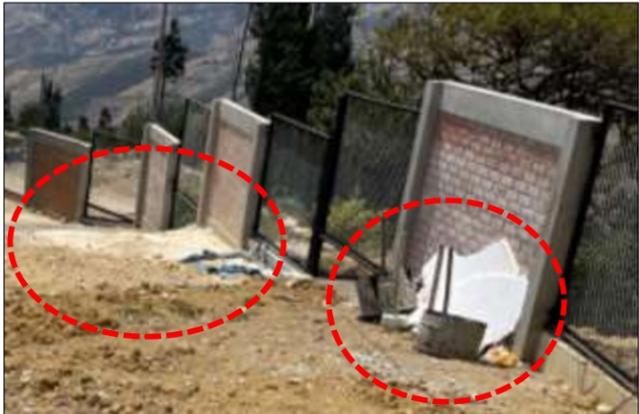
| ITEM | DESCRIPCIÓN DE PARTIDA | IMAGEN OBTENIDA POR LA COMISIÓN DURANTE LA VISITA A LA OBRA |
|---|---|---|
| 16.02 | LIMPIEZA FINAL DE LA OBRA | <p>IMAGEN N° 27 MATERIALES Y DEPOSITOS UTILIZADOS EN OBRA</p> <p>Se evidenció falta restos de materiales y depósitos (tecnopor, arena de cerro y cilindros), dentro del perímetro.</p> |

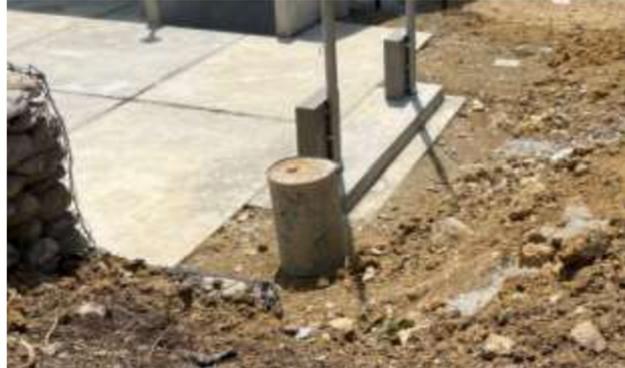
IMAGEN N° 28
MATERIALES Y PIEDRAS EN OBRA

Se evidenció falta restos de materiales de desmonte y depósitos (piedras y cilindros), dentro del perímetro.

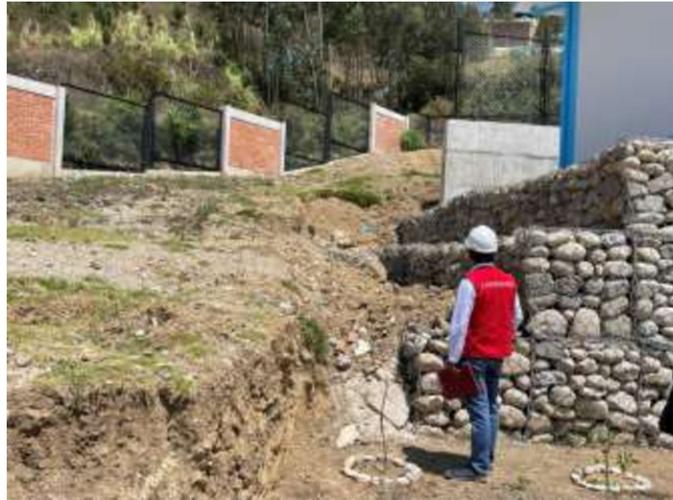
IMAGEN N° 29
FALTA DE RELLENO

Se evidenció falta de relleno en las áreas aledañas a los gaviones instalados.

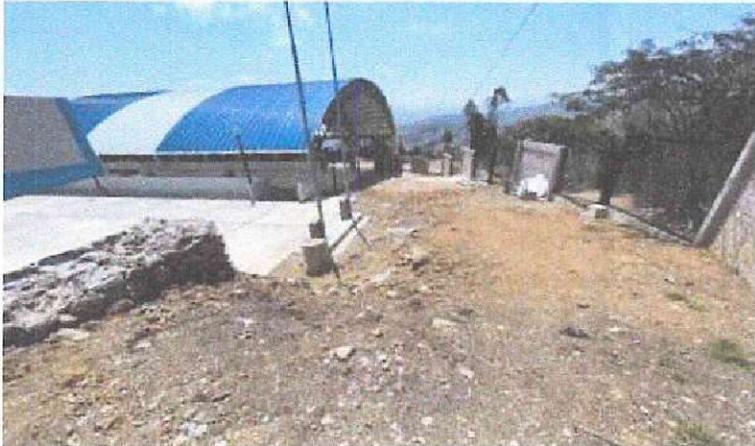
| ITEM | LUGAR O AMBIENTE DE LA OBRA | DESCRIPCIÓN O CONENTARIO SEGÚN LOS EVIDENCIADO POR LA COMISIÓN DE CONTROL CONCURRENTE | IMAGEN QUE MUESTRA LO DESCRITO |
|---|---|---|--|
| 1 | Área libre | Presencia de piedras y desmante en terreno natural y desechos utilizados en obra, en las áreas libres al interior de la Obra. | |

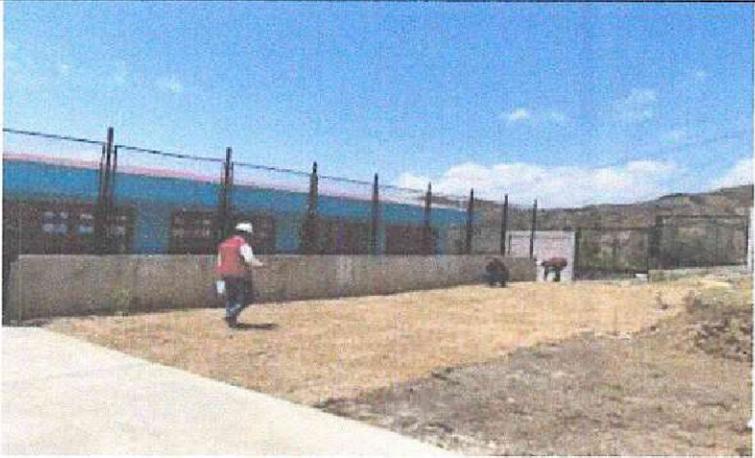
| ITEM | LUGAR O AMBIENTE DE LA OBRA | DESCRIPCIÓN O CONENTARIO SEGÚN LOS EVIDENCIADO POR LA COMISIÓN DE CONTROL CONCURRENTE | IMAGEN QUE MUESTRA LO DESCRITO |
|---|---|---|--|
| | | <p>Se evidenció colocación de grass al costado del módulo 3 (colindante al pararrayos) la misma que tiene un área aproximada de 78,5 m2, la cual está en su mayoría seca.</p> | |

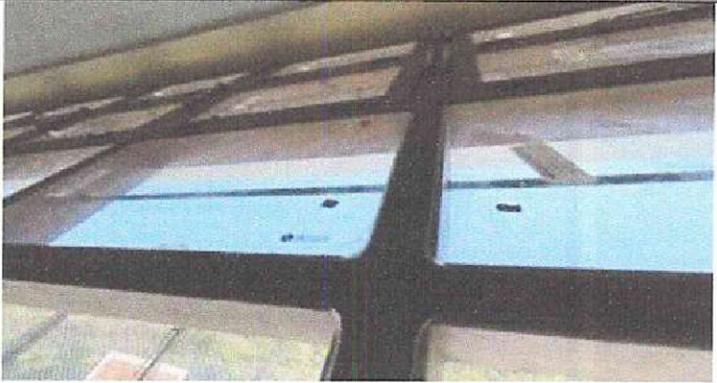
| ITEM | LUGAR O AMBIENTE DE LA OBRA | DESCRIPCIÓN O CONENTARIO SEGÚN LOS EVIDENCIADO POR LA COMISIÓN DE CONTROL CONCURRENTE | IMAGEN QUE MUESTRA LO DESCRITO |
|---|---|---|--|
| | | <p>Discontinuidad en la colocación de silicona que une el vidrio con la ventana de madera.</p> | |

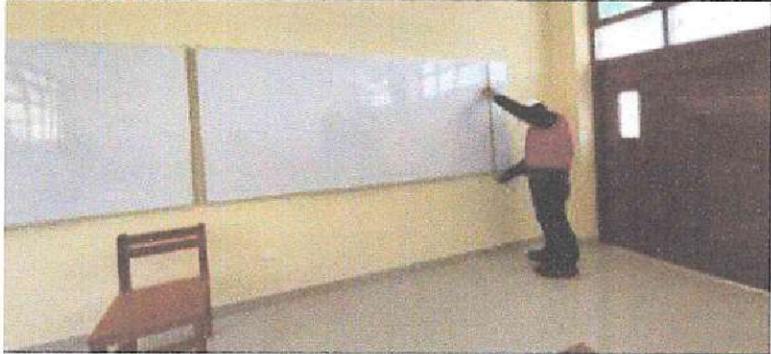
| ITEM | LUGAR O AMBIENTE DE LA OBRA | DESCRIPCIÓN O CONENTARIO SEGÚN LOS EVIDENCIADO POR LA COMISIÓN DE CONTROL CONCURRENTE | IMAGEN QUE MUESTRA LO DESCRITO |
|---|---|---|--|
| | | <p>Se constató la instalación de pizarras acrílicas cuyas dimensiones son de 1,20m x 2,40m.</p> | |

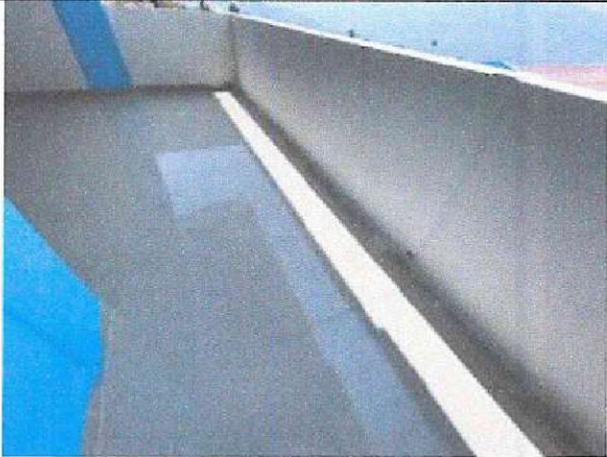
| ITEM | LUGAR O AMBIENTE DE LA OBRA | DESCRIPCIÓN O CONENTARIO SEGÚN LOS EVIDENCIADO POR LA COMISIÓN DE CONTROL CONCURRENTE | IMAGEN QUE MUESTRA LO DESCRITO |
|---|---|---|--|
| 4 | Módulo 3 - Corredor – 2º nivel | No se aprecia junta ni tapajuntas metálica, en el piso entre el módulo 3 y la escalera. | |

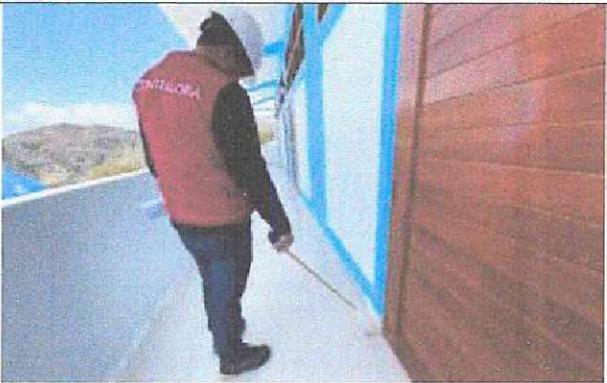
| ITEM | LUGAR O AMBIENTE DE LA OBRA | DESCRIPCIÓN O CONENTARIO SEGÚN LOS EVIDENCIADO POR LA COMISIÓN DE CONTROL CONCURRENTE | IMAGEN QUE MUESTRA LO DESCRITO |
|---|---|---|--|
| | | Desprendimiento de cerámica correspondiente al contrazócalo. | |

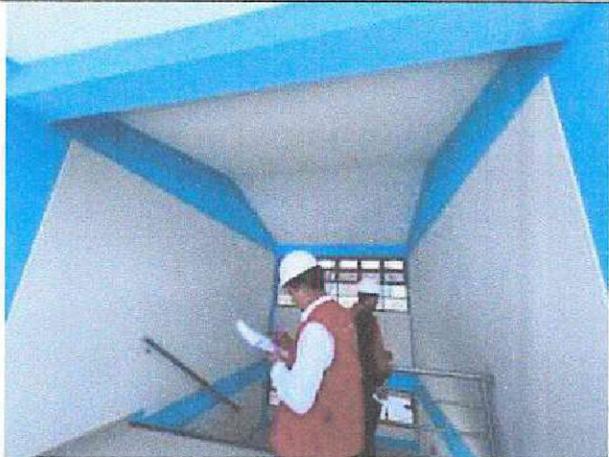
| ITEM | LUGAR O AMBIENTE DE LA OBRA | DESCRIPCIÓN O CONENTARIO SEGÚN LOS EVIDENCIADO POR LA COMISIÓN DE CONTROL CONCURRENTE | IMAGEN QUE MUESTRA LO DESCRITO |
|---|---|---|---|
| 7 | Módulo 1 - escalera de acceso | No se evidenció la instalación de artefacto para iluminación. | |

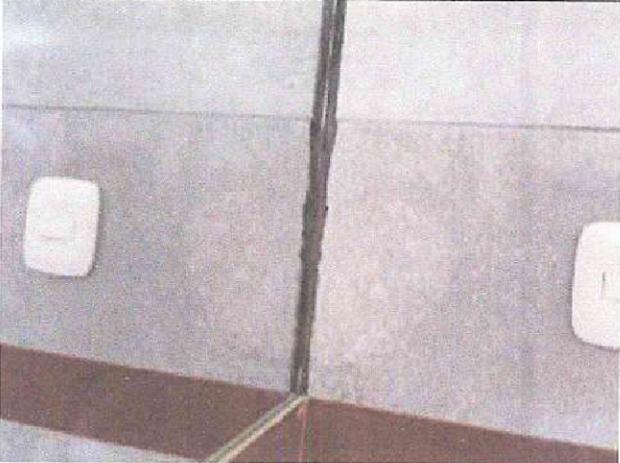
| ITEM | LUGAR O AMBIENTE DE LA OBRA | DESCRIPCIÓN O CONENTARIO SEGÚN LOS EVIDENCIADO POR LA COMISIÓN DE CONTROL CONCURRENTENTE | IMAGEN QUE MUESTRA LO DESCRITO |
|---|---|--|--|
| 9 | Módulo 1 - 2° nivel - SS.HH. Damas | Cerámica irregularmente cortada o no perfilada contigua al vidrio de espejo. | |

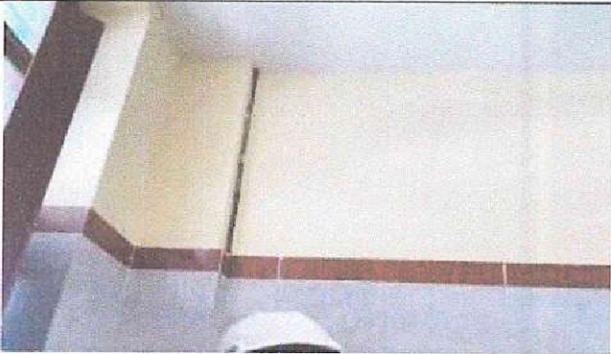
| ITEM | LUGAR O AMBIENTE DE LA OBRA | DESCRIPCIÓN O CONENTARIO SEGÚN LOS EVIDENCIADO POR LA COMISIÓN DE CONTROL CONCURRENTENTE | IMAGEN QUE MUESTRA LO DESCRITO |
|---|---|--|--|
| | | Falta sellado o relleno de junta ubicado en le espaldar de la puerta. | |

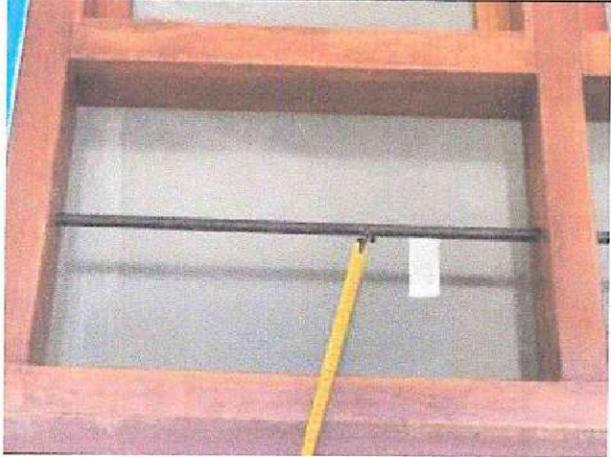
| ITEM | LUGAR O AMBIENTE DE LA OBRA | DESCRIPCIÓN O CONENTARIO SEGÚN LOS EVIDENCIADO POR LA COMISIÓN DE CONTROL CONCURRENTENTE | IMAGEN QUE MUESTRA LO DESCRITO |
|---|--|--|--|
| | | Desprendimiento de pintura y presencia de óxido en varillas de fierro que forman parte de la ventana | |

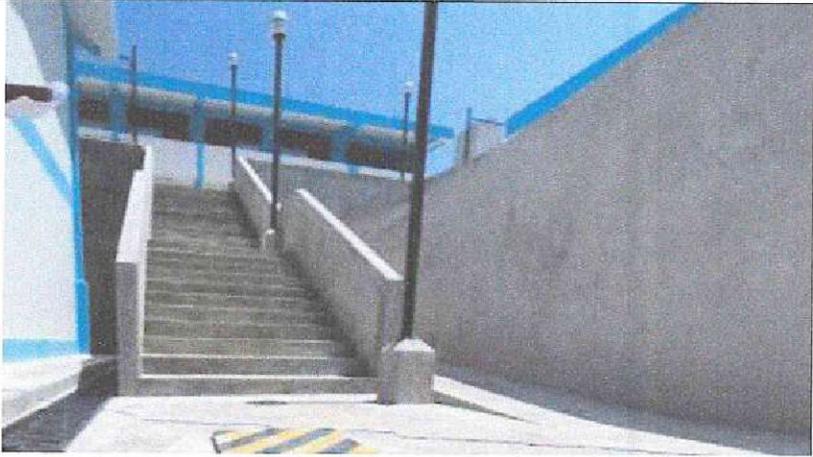
| ITEM | LUGAR O AMBIENTE DE LA OBRA | DESCRIPCIÓN O CONENTARIO SEGÚN LOS EVIDENCIADO POR LA COMISIÓN DE CONTROL CONCURRENTENTE | IMAGEN QUE MUESTRA LO DESCRITO |
|---|--|--|--|
| 10 | Módulo 1 – 1° nivel – rampas de acceso para discapacitados. | Se evidenció muros que forman parte de la rampas y accesos, sin pintura. | |

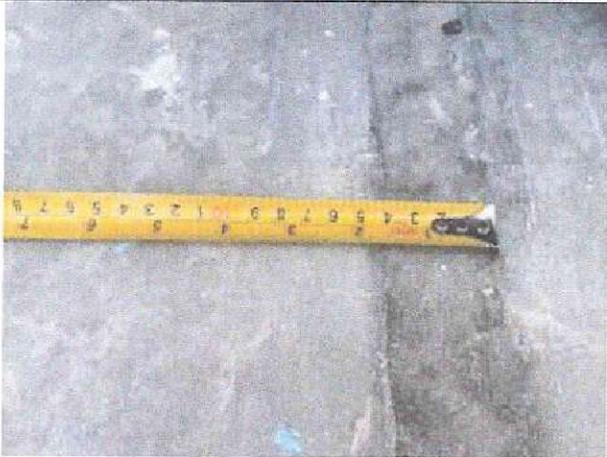
| ITEM | LUGAR O AMBIENTE DE LA OBRA | DESCRIPCIÓN O CONENTARIO SEGÚN LOS EVIDENCIADO POR LA COMISIÓN DE CONTROL CONCURRENTE | IMAGEN QUE MUESTRA LO DESCRITO |
|---|---|---|--|
| 11 | Patio entre módulo 1 y losa deportiva | Se evidenció juntas asfálticas de hasta 1 ½” en piso de patio de formación. | |

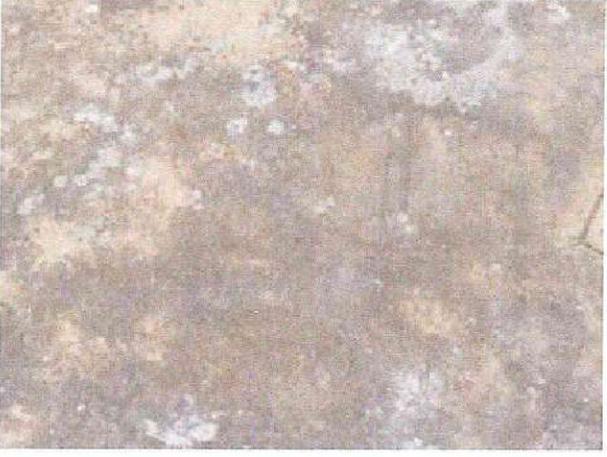
| ITEM | LUGAR O AMBIENTE DE LA OBRA | DESCRIPCIÓN O CONENTARIO SEGÚN LOS EVIDENCIADO POR LA COMISIÓN DE CONTROL CONCURRENTE | IMAGEN QUE MUESTRA LO DESCRITO |
|---|---|---|--|
| | Patio entre módulo 1 y losa deportiva | Fisuras y rastros de mezcla (C:A) en piso de patio (cercana al punto de llegada de la rampa). | |

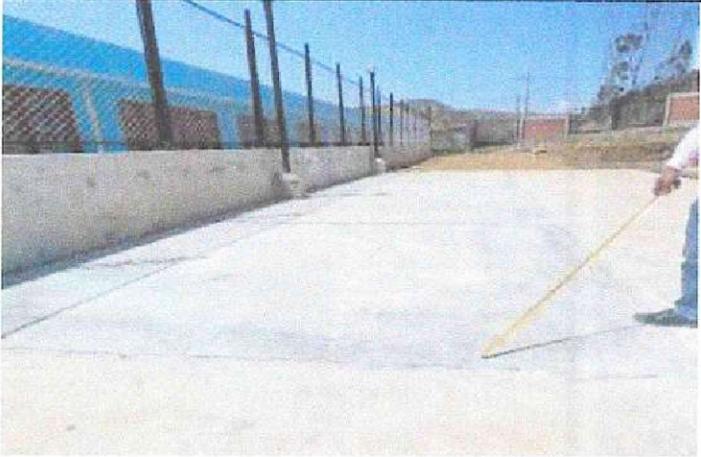
| ITEM | LUGAR O AMBIENTE DE LA OBRA | DESCRIPCIÓN O CONENTARIO SEGÚN LOS EVIDENCIADO POR LA COMISIÓN DE CONTROL CONCURRENTE | IMAGEN QUE MUESTRA LO DESCRITO |
|---|--|---|--|
| 12 | Patio entre módulos 1 y 3 | <p>Se evidencio pisos de concreto a distinto nivel, en los paños que forman el patio.</p> <p>Se evidenció desprendimiento de concreto y fisuras en los pisos de concreto.</p> | |

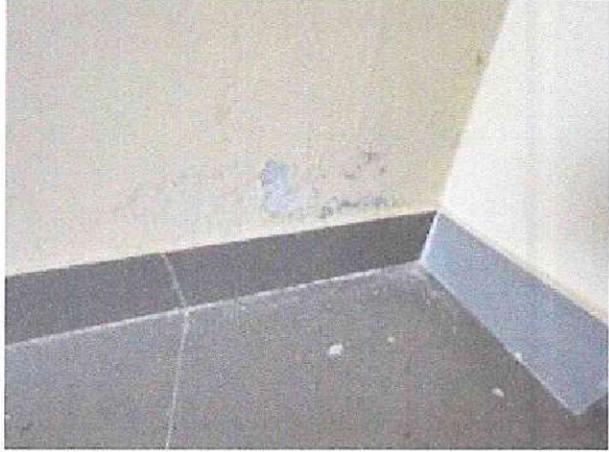
| ITEM | LUGAR O AMBIENTE DE LA OBRA | DESCRIPCIÓN O CONENTARIO SEGÚN LOS EVIDENCIADO POR LA COMISIÓN DE CONTROL CONCURRENTE | IMAGEN QUE MUESTRA LO DESCRITO |
|---|--|---|--|
| 13 | Módulo 2 – 1° nivel -Sala de Usos Múltiples | Desprendimiento de pintura, y eflorescencia en muros interiores. | |

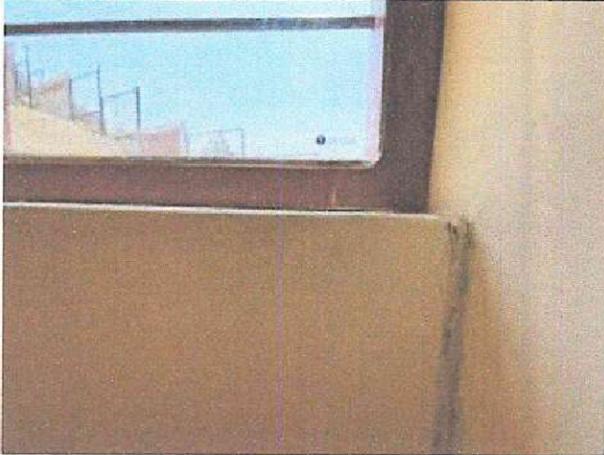
| ITEM | LUGAR O AMBIENTE DE LA OBRA | DESCRIPCIÓN O CONENTARIO SEGÚN LOS EVIDENCIADO POR LA COMISIÓN DE CONTROL CONCURRENTE | IMAGEN QUE MUESTRA LO DESCRITO |
|---|---|---|--|
| | | <p>No uniformidad en el sellado de juntas, entre los muros y columnas.</p> <p>Existencia de espacio vertical entre ventada pared.</p> | |

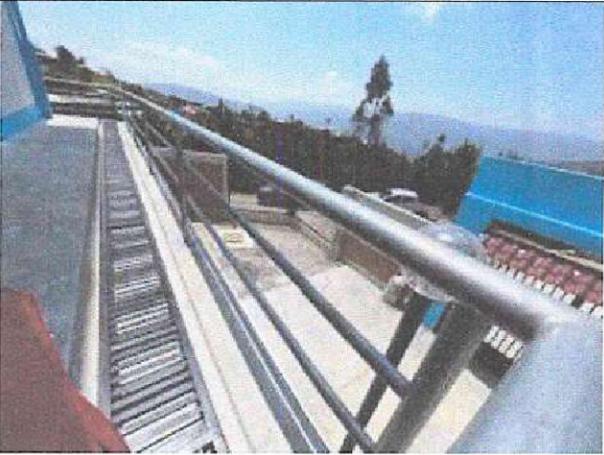
| ITEM | LUGAR O AMBIENTE DE LA OBRA | DESCRIPCIÓN O CONENTARIO SEGÚN LOS EVIDENCIADO POR LA COMISIÓN DE CONTROL CONCURRENTE | IMAGEN QUE MUESTRA LO DESCRITO |
|---|---|---|--|
| 14 | Módulo 2 – vereda frontal | <p>Barandas metálicas sin pintura; así como desperdicios de mezcla cemento/arena adheridos al piso.</p> | |

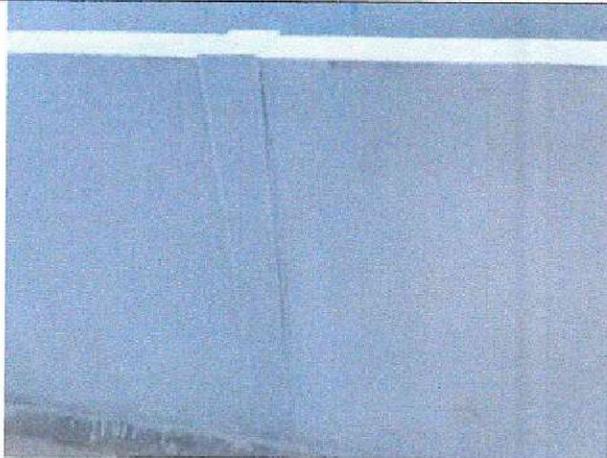
| ITEM | LUGAR O AMBIENTE DE LA OBRA | DESCRIPCIÓN O CONENTARIO SEGÚN LOS EVIDENCIADO POR LA COMISIÓN DE CONTROL CONCURRENTE | IMAGEN QUE MUESTRA LO DESCRITO |
|---|---|---|---|
| 15 | Módulo 2 – 2° nivel -Corredor | <p>Rugosidad en acabados y pintura del muro de parapeto.</p> <p>Presencia de pintura en Contrazocalos del parapeto.</p> | |

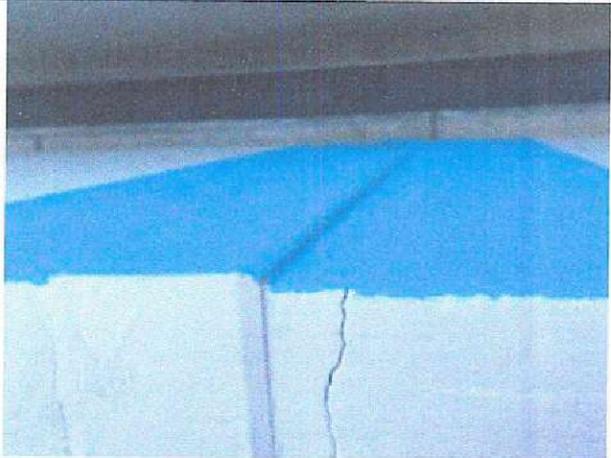
| ITEM | LUGAR O AMBIENTE DE LA OBRA | DESCRIPCIÓN O CONENTARIO SEGÚN LOS EVIDENCIADO POR LA COMISIÓN DE CONTROL CONCURRENTENTE | IMAGEN QUE MUESTRA LO DESCRITO |
|---|---|--|---|
| | | Fisura vertical al costado de tapajuntas en parapeto. | |

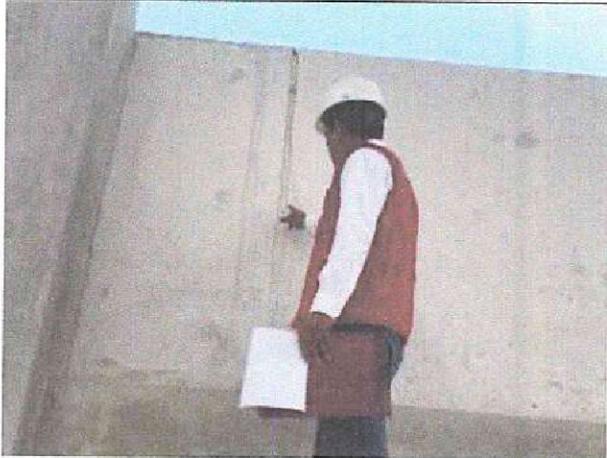
| ITEM | LUGAR O AMBIENTE DE LA OBRA | DESCRIPCIÓN O CONENTARIO SEGÚN LOS EVIDENCIADO POR LA COMISIÓN DE CONTROL CONCURRENTE | IMAGEN QUE MUESTRA LO DESCRITO |
|---|---|---|--|
| | | <p>No se evidencia el sellado de juntas en muro de contención.</p> <p>Rugosidad en acabado de muro de contención, asimismo se evidenció que dicha estructura no está tarrajado.</p> | |

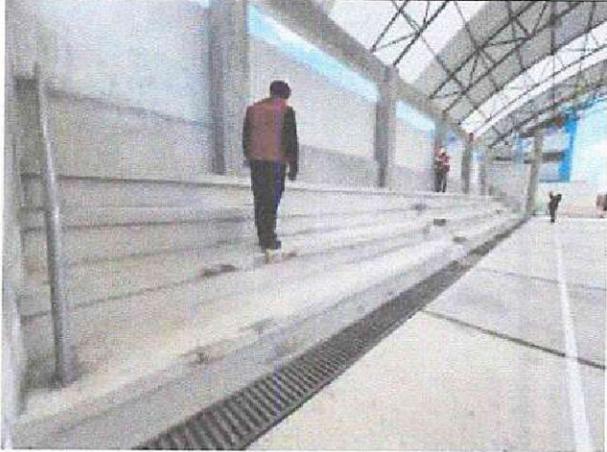
| ITEM | LUGAR O AMBIENTE DE LA OBRA | DESCRIPCIÓN O CONENTARIO SEGÚN LOS EVIDENCIADO POR LA COMISIÓN DE CONTROL CONCURRENTE | IMAGEN QUE MUESTRA LO DESCRITO |
|---|---|---|--|
| | | <p>No se evidencio juntas transversales en el graderío.</p> | |

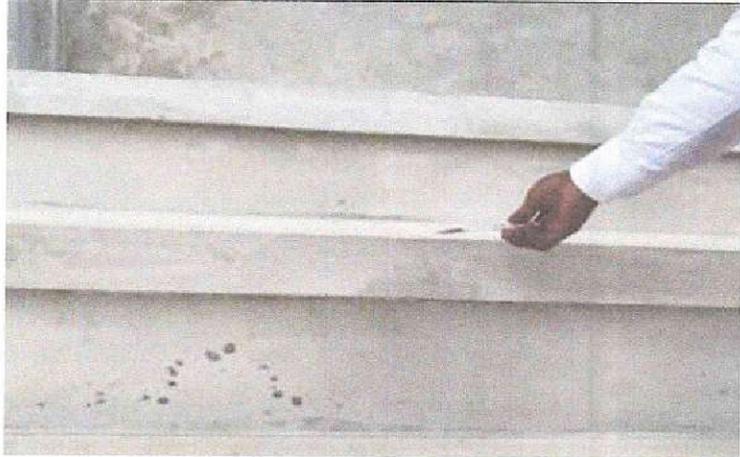
| ITEM | LUGAR O AMBIENTE DE LA OBRA | DESCRIPCIÓN O CONENTARIO SEGÚN LOS EVIDENCIADO POR LA COMISIÓN DE CONTROL CONCURRENTENTE | IMAGEN QUE MUESTRA LO DESCRITO |
|---|---|---|--|
| | | <p>Presencia de fisuras o craqueo del tarrajeo en graderío.</p> | |

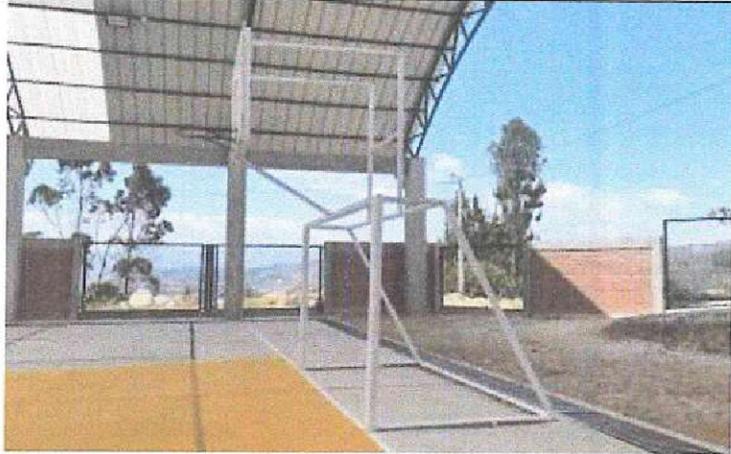
| ITEM | LUGAR O AMBIENTE DE LA OBRA | DESCRIPCIÓN O CONENTARIO SEGÚN LOS EVIDENCIADO POR LA COMISIÓN DE CONTROL CONCURRENTENTE | IMAGEN QUE MUESTRA LO DESCRITO |
|---|---|---|--|
| | | <p>Los arcos de básquet y fulbito instalados no cuentan red de nylon; además, estos no cuentan con ganchos para asegurarla o accesorio para asegurar la instalación de dicha malla.</p> | |

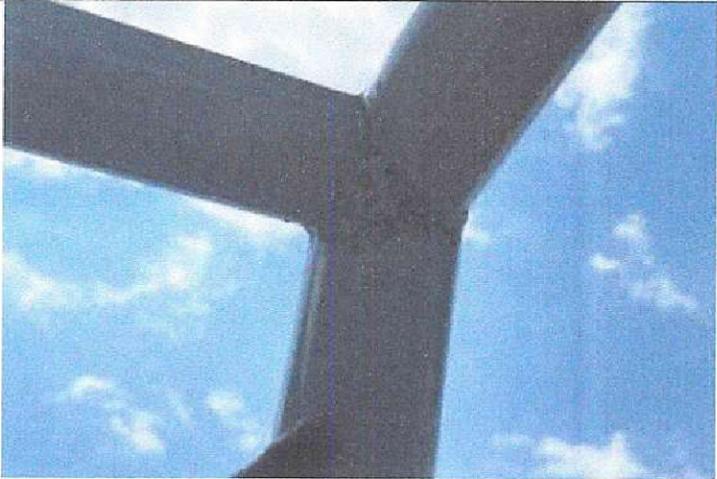
| ITEM | LUGAR O AMBIENTE DE LA OBRA | DESCRIPCIÓN O CONENTARIO SEGÚN LOS EVIDENCIADO POR LA COMISIÓN DE CONTROL CONCURRENTE | IMAGEN QUE MUESTRA LO DESCRITO |
|---|---|--|--|
| | | <p>Falta de uniformidad en la soldadura de tubos metálicos que conforman los arcos de fulbito.</p> | |

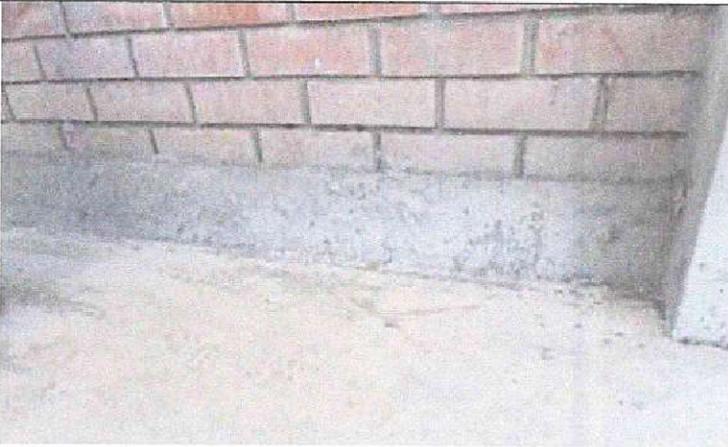
| ITEM | LUGAR O AMBIENTE DE LA OBRA | DESCRIPCIÓN O CONENTARIO SEGÚN LOS EVIDENCIADO POR LA COMISIÓN DE CONTROL CONCURRENTENTE | IMAGEN QUE MUESTRA LO DESCRITO |
|---|---|--|--|
| | | <p>Se evidenció rugosidad en acabado de pisos y veredas que conforman la losa deportiva; así como presencia de mezcla (C:A) en muros de ladrillo.</p> | |

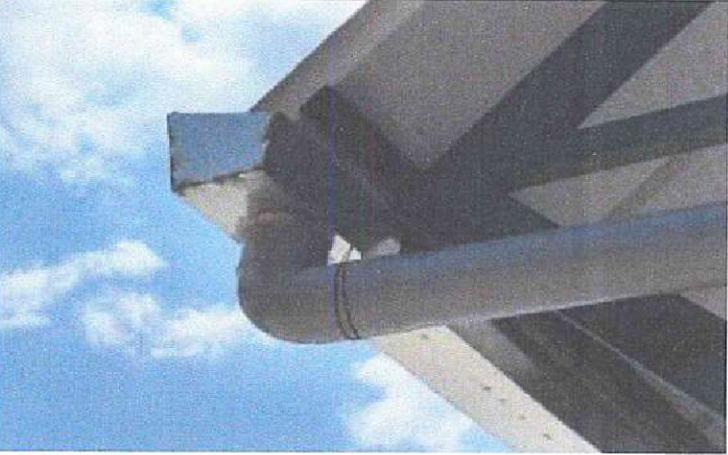
| ITEM | LUGAR O AMBIENTE DE LA OBRA | DESCRIPCIÓN O CONENTARIO SEGÚN LOS EVIDENCIADO POR LA COMISIÓN DE CONTROL CONCURRENTENTE | IMAGEN QUE MUESTRA LO DESCRITO |
|---|---|--|--|
| | | <p>En el techo de la losa deportiva, ubicado en la esquina cercana a las astas de bandera, se evidenció que el montante para drenaje de agua de lluvia está soportado con alambre de amarre.</p> | |

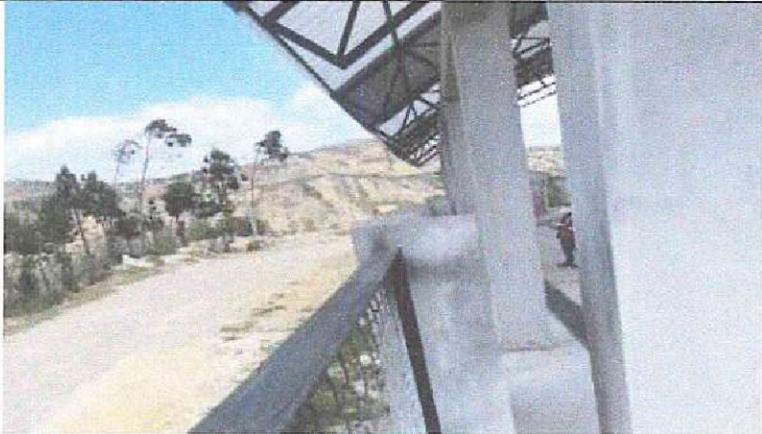
| ITEM | LUGAR O AMBIENTE DE LA OBRA | DESCRIPCIÓN O CONENTARIO SEGÚN LOS EVIDENCIADO POR LA COMISIÓN DE CONTROL CONCURRENTE | IMAGEN QUE MUESTRA LO DESCRITO |
|---|---|--|--|
| | | Se evidenció falta de tarrajeo en la viga de amarre en uno de los muros de ladrillo del cerco perimétrico, paralelo a la carretera de chancay baños. | |

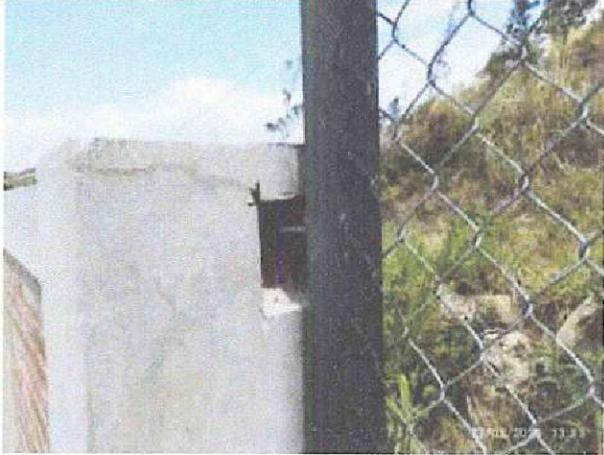
| ITEM | LUGAR O AMBIENTE DE LA OBRA | DESCRIPCIÓN O CONENTARIO SEGÚN LOS EVIDENCIADO POR LA COMISIÓN DE CONTROL CONCURRENTE | IMAGEN QUE MUESTRA LO DESCRITO |
|---|--|--|--|
| | | <p>Falta de tarrajeo y/o acabado en la unión entre el cerco de malla metálica con muro de ladrillos; ubicado en el muro perimétrico cercano a la parte lateral del aula N° 2 del módulo 3.</p> | |

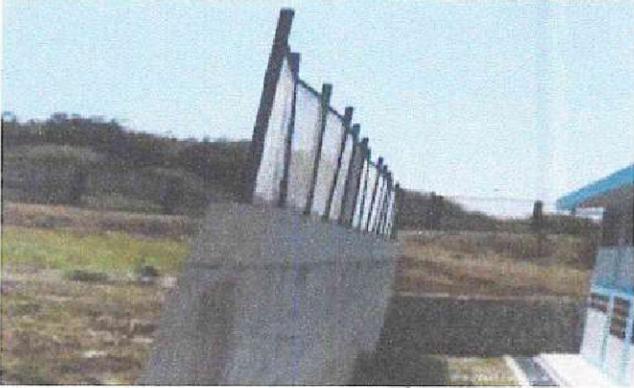
| ITEM | LUGAR O AMBIENTE DE LA OBRA | DESCRIPCIÓN O CONENTARIO SEGÚN LOS EVIDENCIADO POR LA COMISIÓN DE CONTROL CONCURRENTE | IMAGEN QUE MUESTRA LO DESCRITO |
|---|--|--|--|
| | <p>Muro de contención posterior al módulo 3</p> | <p>Se observa espacio libre posterior al muro de contención, y no alineamiento en la instalación de malla metálica.</p> | |

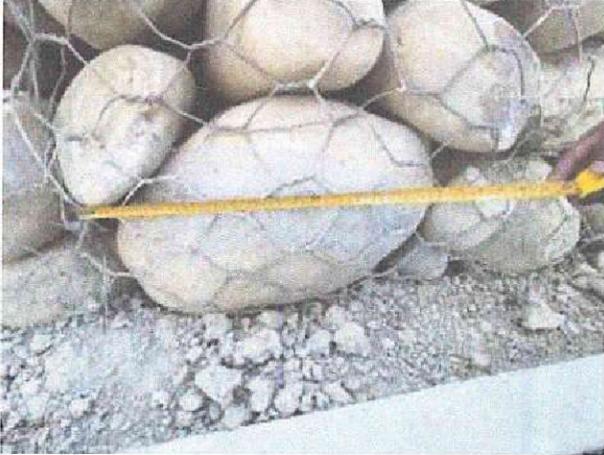
| ITEM | LUGAR O AMBIENTE DE LA OBRA | DESCRIPCIÓN O CONENTARIO SEGÚN LOS EVIDENCIADO POR LA COMISIÓN DE CONTROL CONCURRENTE | IMAGEN QUE MUESTRA LO DESCRITO |
|---|--|--|--|
| | <p align="center">Gaviones aledaños al módulo 1</p> | <p>Se evidencio verticalidad no uniforme; además se constató la construcción con piedras de hasta 40 cm.</p> | |
