**INFORME DE HITO DE CONTROL
N° 091-2024-OCI/5336-SCC**

**EJECUCIÓN DEL SALDO DE OBRA DEL PROYECTO DE INVERSIÓN
PÚBLICA: “MEJORAMIENTO DEL SERVICIO EDUCATIVO EN LAS
INSTITUCIONES EDUCATIVAS SECUNDARIAS SAMUEL DEL
ALCÁZAR, VALENTÍN PANIAGUA CORAZAO EN LOS CCPP
LLANGODEN ALTO Y LANCHECONGA, DISTRITO DE LAJAS,
HUAMBOS, PROVINCIA DE CHOTA, CAJAMARCA”
(CUI N° 2289336)**

HITO DE CONTROL N° 7 - CULMINACIÓN DE LA OBRA

CAJAMARCA, 10 DE SETIEMBRE DE 2024

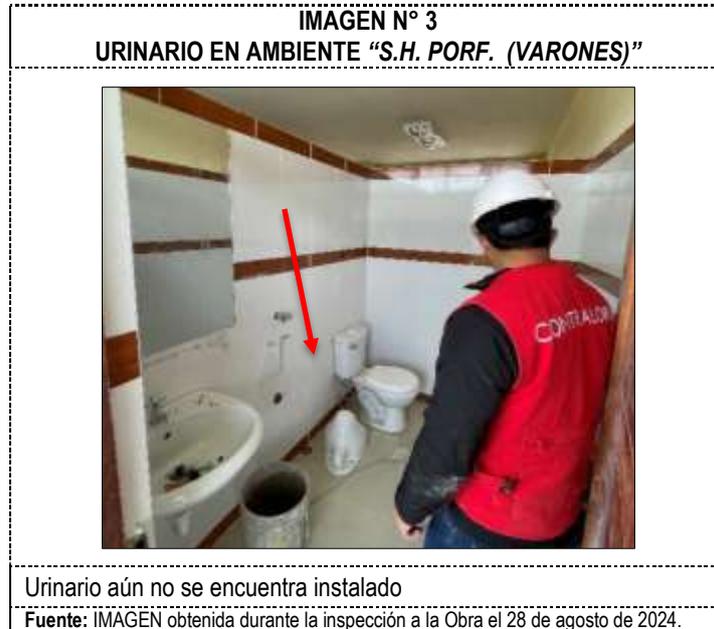
- **19.01 APARATOS SANITARIOS Y ACCESORIOS.**

En el ambiente Servicios higiénicos para docentes varones, ubicada en segundo nivel del módulo 1, se evidenció que el urinario aún no se encuentra instalado, tal como se muestra en la siguiente imagen.

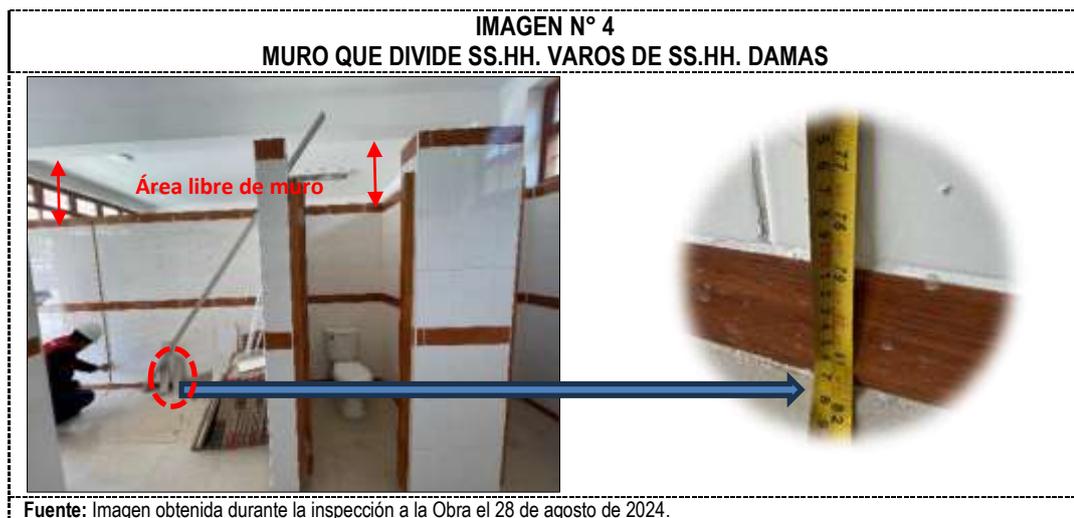
- **10.01 MUROS DE LADRILLO.**

En los ambientes de servicios higiénicos varones y damas, ubicados en primer nivel del módulo 1, se evidenció que el muro que divide ambos ambientes tiene una altura desde el nivel de piso terminado de 2.07m, quedando un área libre (vano) que permite la conexión superior entre dichos ambientes, tal como se muestra en la siguiente imagen.

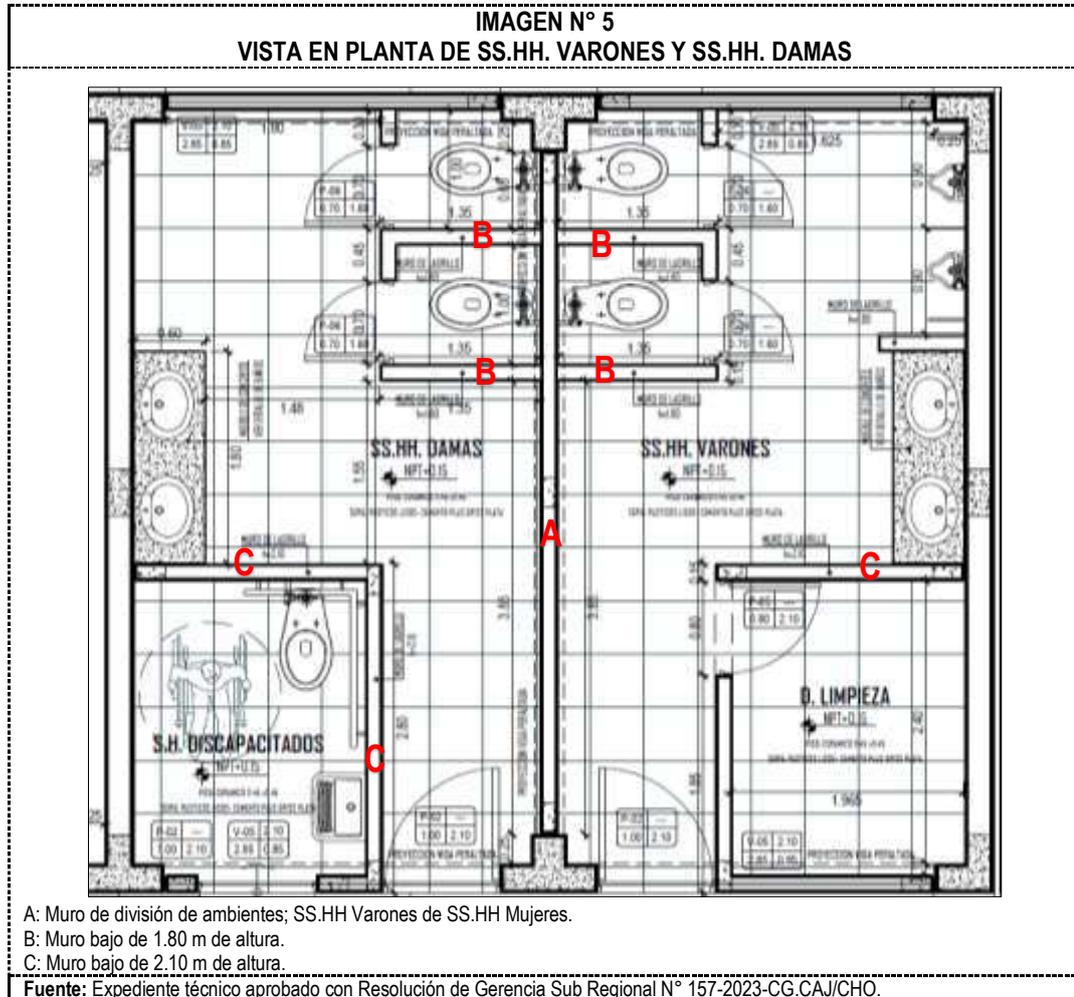
Al respecto, de la revisión de los planos de la especialidad de arquitectura: “PLANTA DESARROLLO – MODULO 01 – PRIMER NIVEL” (A-01), se evidencia que el muro en cuestión, está proyectado desde el nivel de piso hasta la altura de la viga peraltada, distinto a los otros muros de división interior de los servicios higiénicos de damas y varones, para los cuales su altura es menor, según se muestra a continuación:

En la imagen previa se observa cuatro (4) muros bajos de 1.80m y tres (3) muros bajos de 2.10m de altura, no especificando la altura del muro divisorio de los ambientes de servicios higiénicos; sin embargo, en el plano “CORTES DESARROLLO – CORTE: C-C” lamina “A-04”, se puede evidenciar que, la proyección del muro que divide los servicios higiénicos de las mujeres del de los varones, va desde el piso hasta la altura de la viga peraltada, tal como se muestra a continuación:

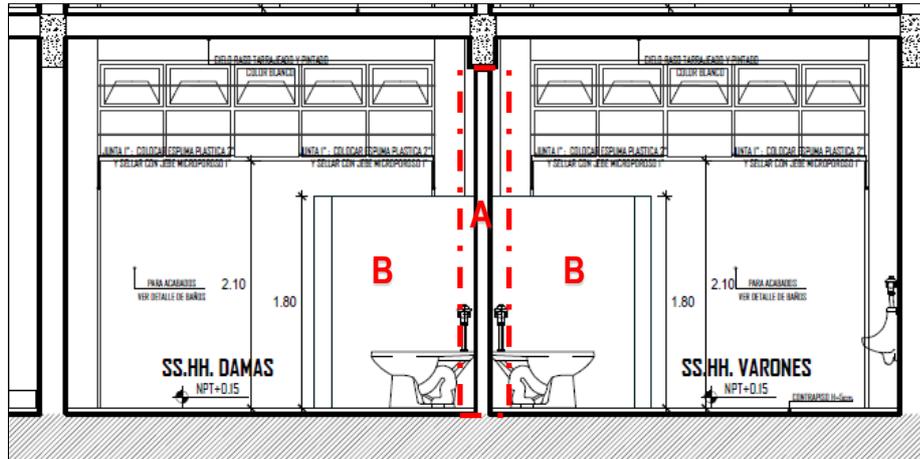
IMAGEN N° 6
VISTA EN CORTE DE SS.HH. VARONES Y SS.HH. DAMAS

A: Muro de división de ambientes; SS.HH Varones de SS.HH Mujeres.

B: Muro bajo de 1.80 m de altura.

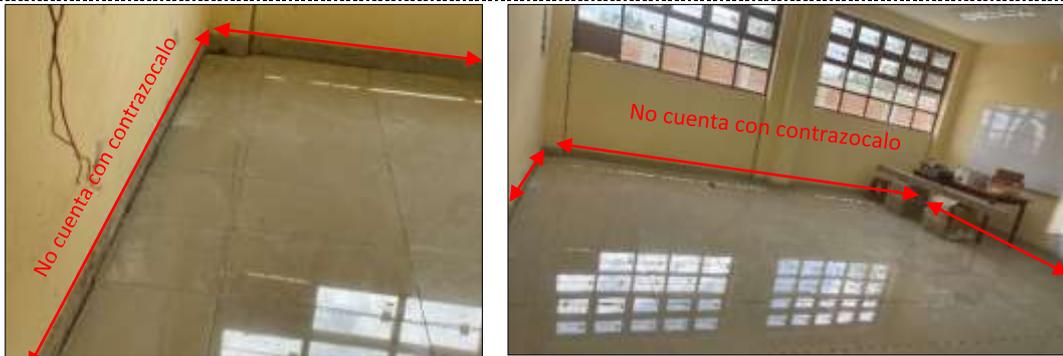
IMAGENES N° 7 Y N° 8
FALTA DE COLOCACIÓN DE CONTRAZOCALO EN EL AULA 2 – PRIMER PISO - MODULO 3

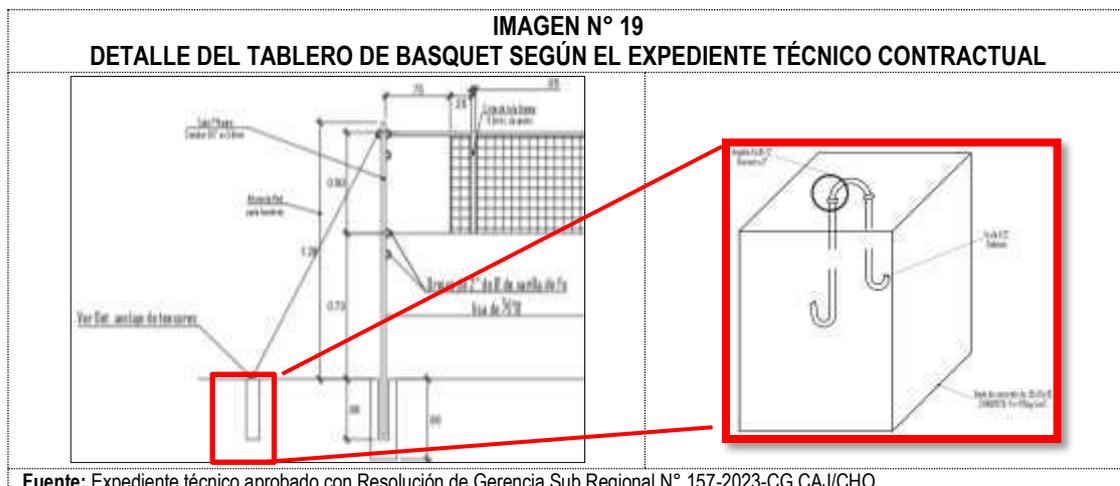
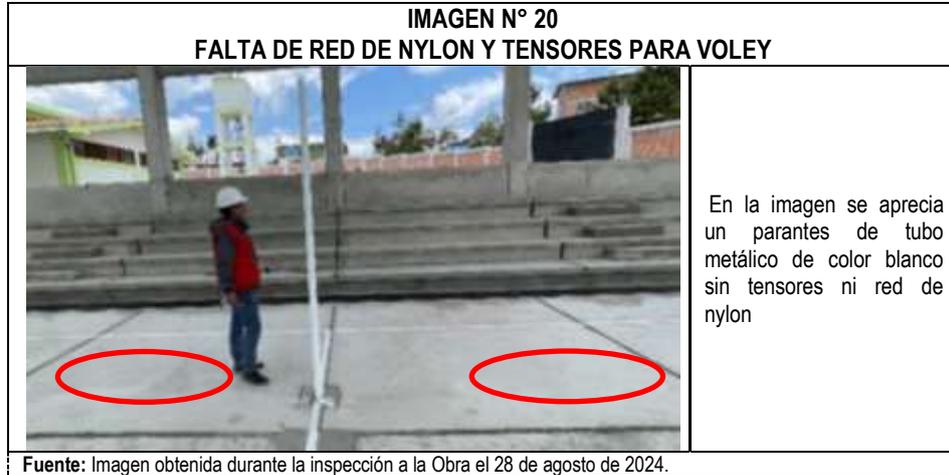
En el plano “ARQUITECTURA - LOSA DEPORTIVA” lamina “D-16”, presenta los detalles de la red de vóley, tensores y parantes, tal como se presenta a continuación:

Sin embargo, durante la inspección realizada a la obra no se pudo evidenciar los tensores instalados, ni tampoco la red de nylon, tal como lo precisa el plano antes citado.

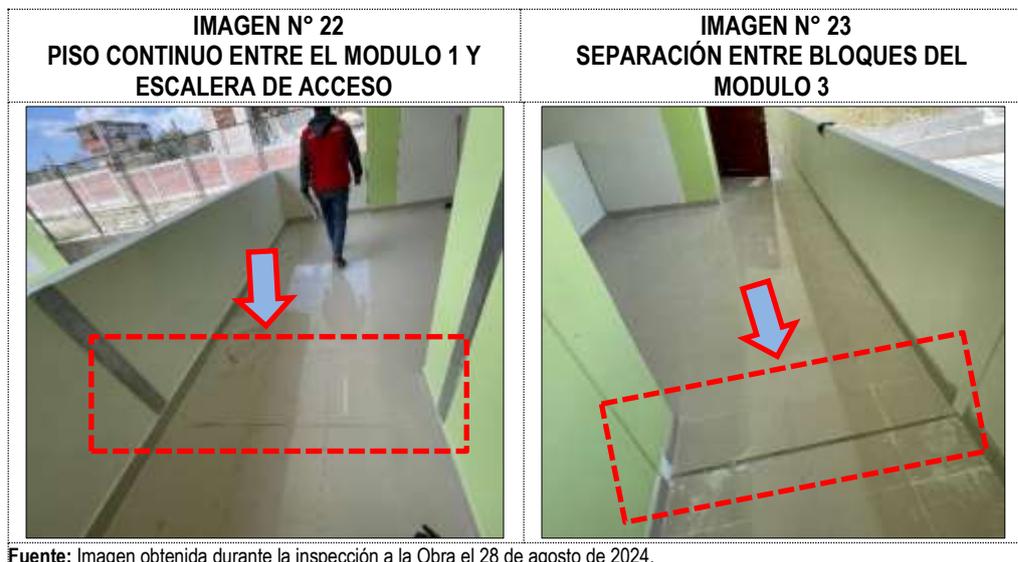
- **09.04 TAPA JUNTA METALICA EN PISOS**

Sin embargo, durante la inspección a la obra, la Comisión de Control Concurrente no advirtió separación entre el módulo y la escalera en el segundo nivel, tampoco la instalación de tapa junta metálica en los pisos de los corredores de los módulos 1 y 2; por el contrario, se observó piso de porcelanato en todo el espacio, mismo que presentaría desprendimiento; así también, en el segundo nivel del módulo 3, se evidencia, un espacio de separación entre bloques sin contar con tapa junta instalado. Lo descrito se aprecia en las siguientes imágenes:

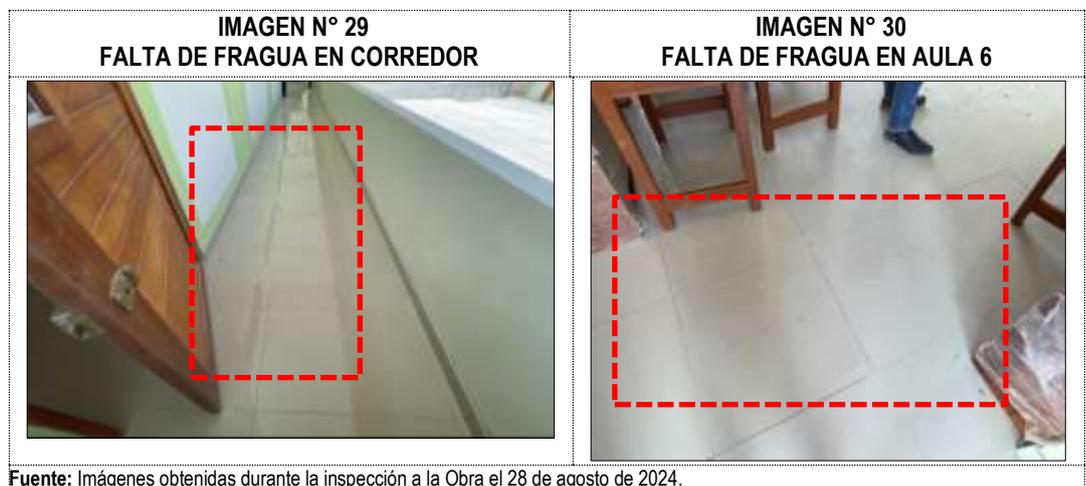
- **10.04.02.04 FRAGUA EN PISOS DE CERAMICA Y PROCELANATO**

En los ambientes “CORREDOR”, “AULA N° 6” y “AULA N° 8” del segundo nivel del módulo 3, falta aplicar la fragua en las juntas entre los porcelanatos, como se muestra a continuación:

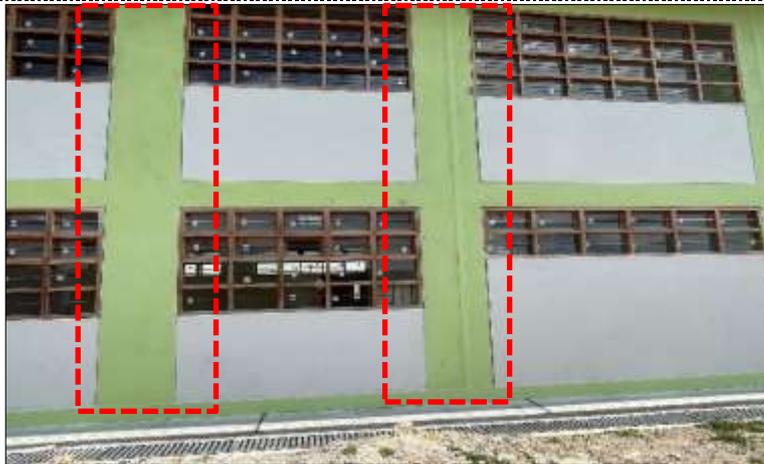
IMAGEN N° 45
FALTA DE SELLADO DE JUNTA ENTRE COLUMNA Y MURO EN EL EXTERIOR - MODULO 3

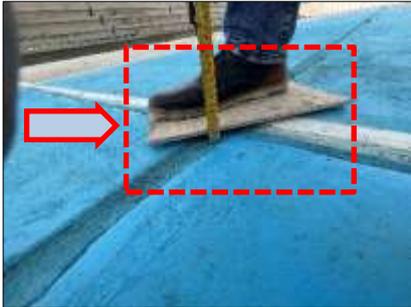
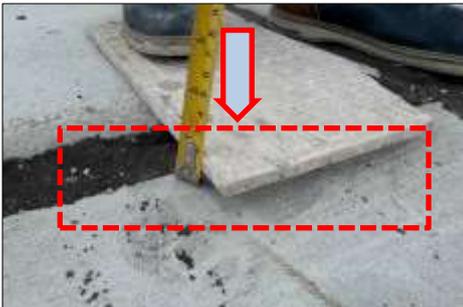
En referencia a ello, se entiende que los acabados en la losa deportiva y graderíos, debieron quedar nivelados y en perfectas condiciones; sin embargo, durante la visita de inspección a la Obra, la Comisión de Control Concurrente advirtió que la losa y el patio de formación, tiene paños con distinto nivel y acabado rugoso o áspero; además, presenta deficiencia en el tarrajeo del graderío, tal como se muestra en las siguientes imágenes:

<p align="center">IMAGEN N° 66 FISURA EN UNO DE LOS PAÑOS DE LOSA DEPORTIVA</p>	<p align="center">IMAGEN N° 67 ACABADO EN GRADERÍOS DE LOSA DEPORTIVA</p>

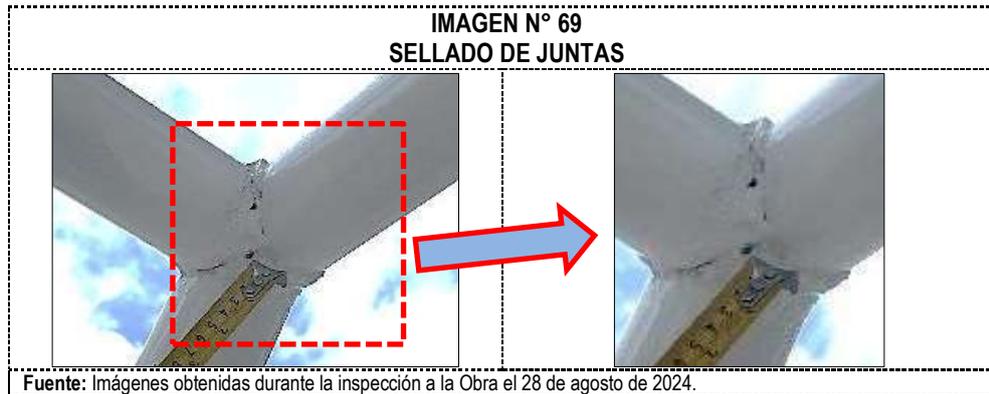
De lo citado, se advierte que la soldadura entre tubos que conforman el arco de fulbito, debería estar en perfectas condiciones; no obstante, durante la inspección a la Obra, se observó deficiencias en la unión de elementos que componen tal estructura, tal como se muestra a continuación:

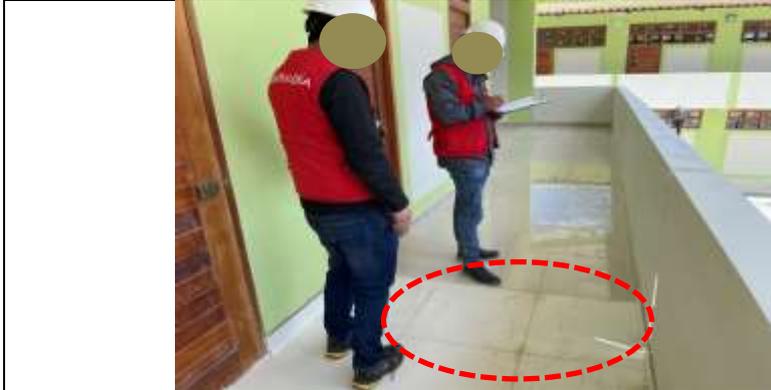
Al respecto, se precisa que el porcelanato colocado debió ser del mismo tipo y color; sin embargo, durante la inspección a la Obra se advirtió porcelanato de diferentes colores en el corredor (frente a los SS.HH damas para profesores), Por lo tanto, dicha partida no se encuentra ejecutada de acuerdo a lo establecido en el expediente técnico.

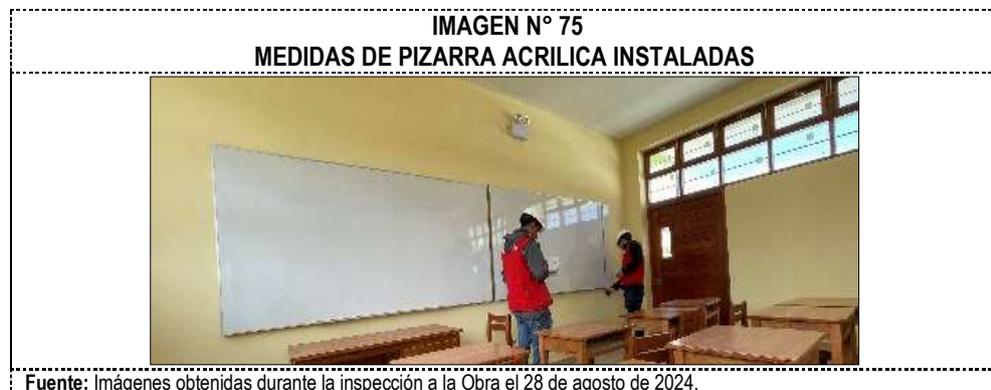
Al respecto, se puede inferir que la medida de las pizarras acrílicas instaladas por el Contratista, no estarían de acuerdo a lo establecido en el expediente técnico.

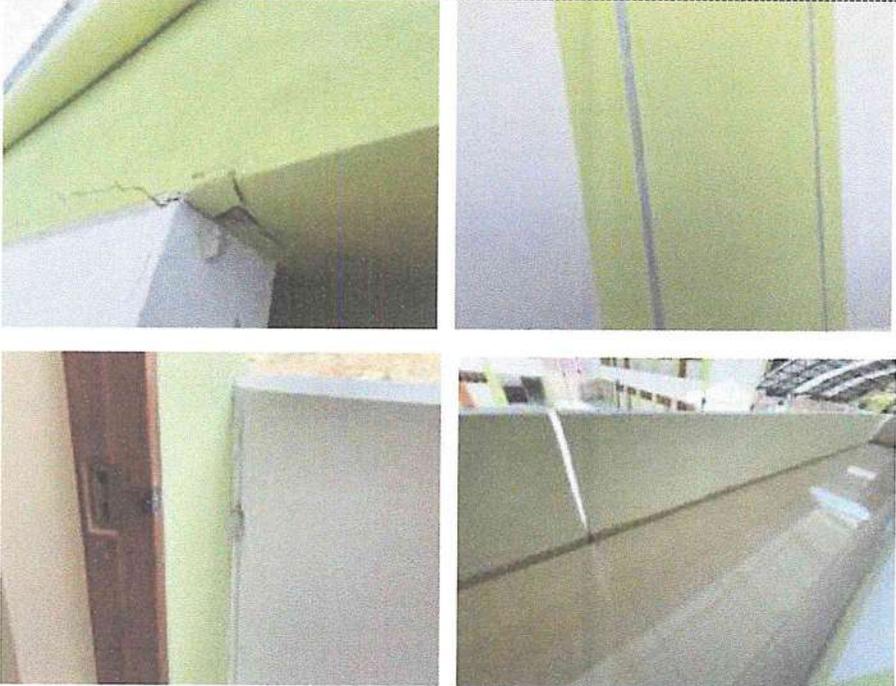
19	AULA N° 08	2 pizarras de 1.20m x 2.40m. Falta de fragua en ingreso (puerta). 16 mesas desniveladas 14 sillas desniveladas. Falta de junta costado de columna (va al exterior). Fisura en muro parte baja de la ventana. Falta de limpieza en algunas sillas (restos de pintura).

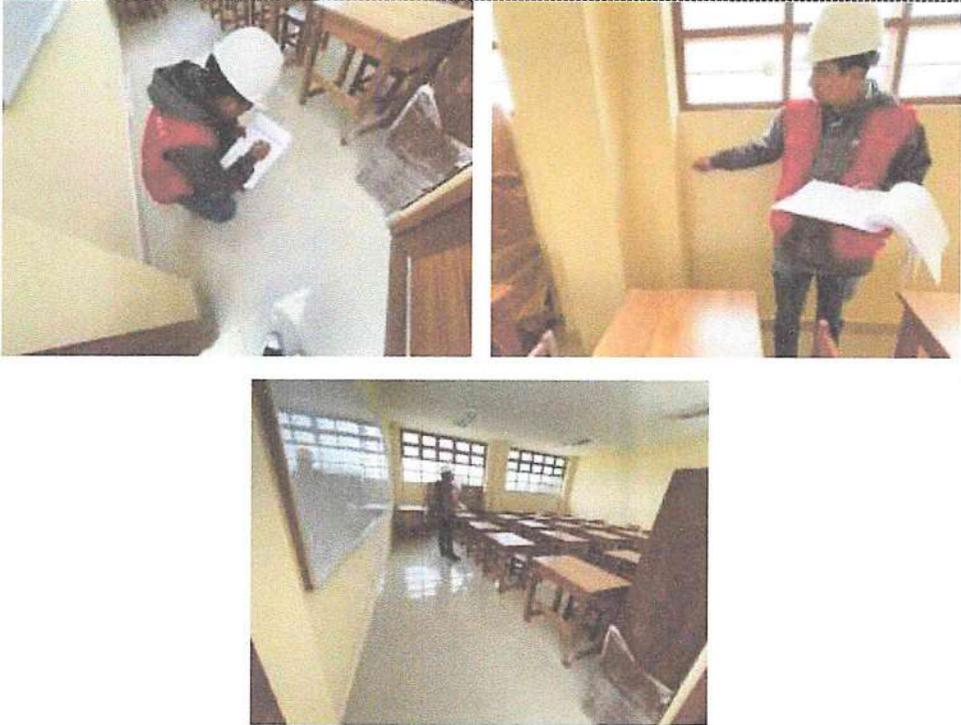
20	AULA N° 07	<p>Deficiente sellado de juntas. 10 mesas desniveladas. 12 sillas desniveladas. Se evidencia distintos tipos de sillas en aula, difieren en tamaño y altura (9 tipo I y 16 tipo II + 1 de escritorio). 3 estantes desnivelados.</p>

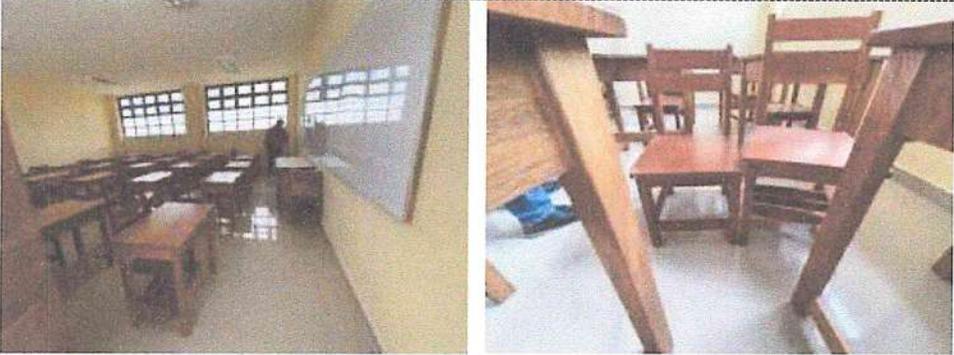
21	AULA N° 06	<p>Falta de fragua al ingreso. Se evidencia almacenado sillas, mesas y estantes. 2 pizarras de 1.20m x 2.40m. Falta de limpieza. Falta de acabados de pintura entre contrazócalo y muro. Fisura al costado de la junta.</p>

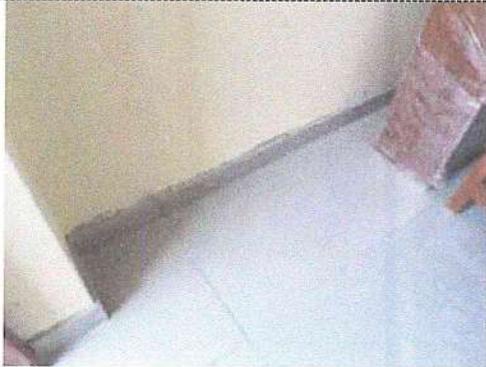
22	AULA N° 05	17 mesas desniveladas. 14 sillas desniveladas. 2 estantes desnivelados. 2 pizarras de 1.20m x 2.40m. Deficiente sellado de juntas. Dimensiones de las sillas: h ₁ = 38cm (atrás) h ₂ = 38cm (adelante) ancho: atrás = 38.5cm, adelante = 38.5cm.

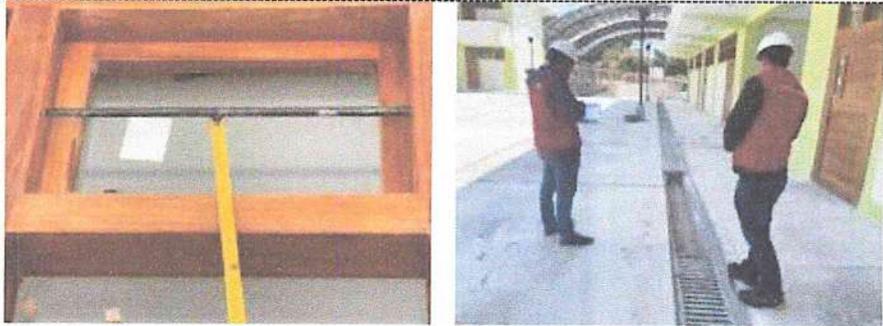
24	PARTE POSTERIOR	Se observa deterioro de pintura en ventanas de manera; así como, presencia de óxido en las varillas de fierro que la conforman. Falta de sellado de juntas.

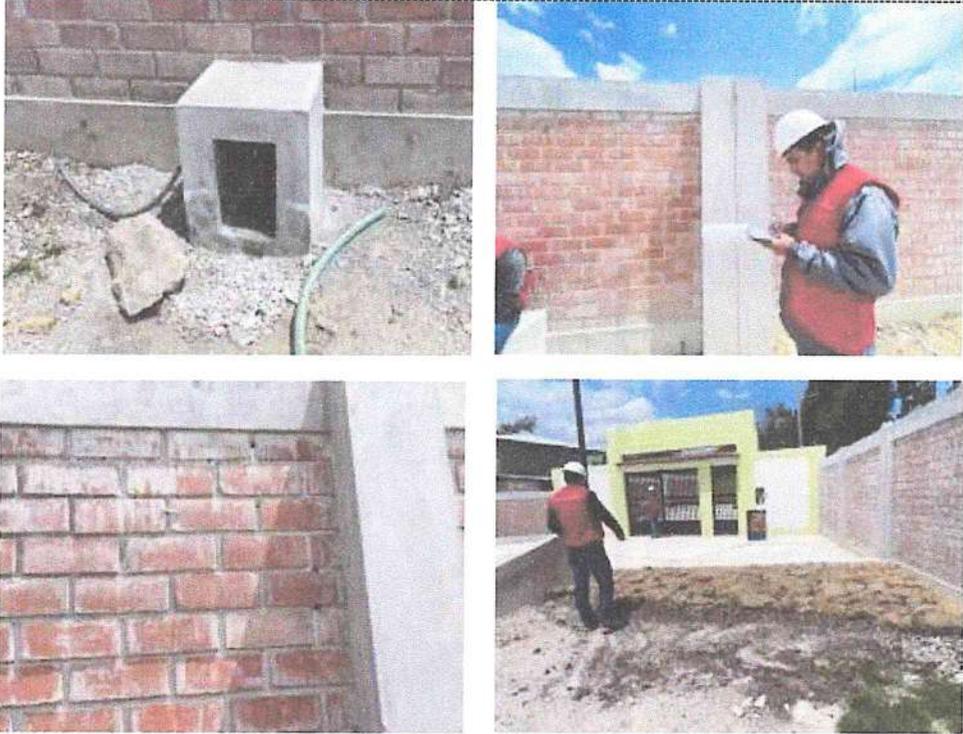
32	INGRESO A LA II.EE	<p>No hay barandas en rampa. Puerta de ingreso con rastros de pintura de color blanco. Falta de pintura en parte superior, pie de techo. Falta de medidor. Desnivel en pisos al ingreso. Caja de red eléctrica por sobre nivel de piso al ingreso.</p>
