**INFORME DE HITO DE CONTROL**  
**N° 020-2024-OCI/5337-SCC**

**“MEJORAMIENTO DE LOS SERVICIOS EDUCATIVOS DE LA  
I.E. DE NIVEL PRIMARIO N° 50352 DE ALFACANCHA,  
DISTRITO DE YAURISQUE - PARURO - CUSCO”**

**HITO DE CONTROL N° 02 – EJECUCIÓN DE OBRA**

**PERÍODO DE EVALUACIÓN DEL HITO DE CONTROL:  
DEL 27 DE MARZO AL 9 DE ABRIL DE 2024**

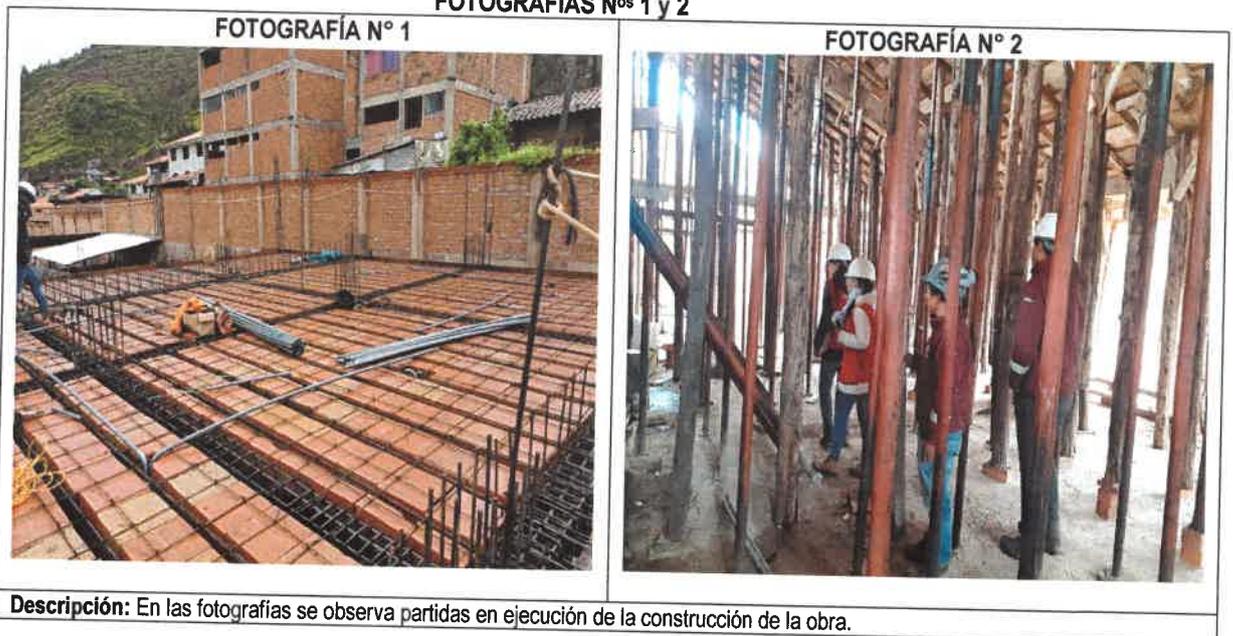
#### FOTOGRAFÍAS N.ºs 1 y 2

Durante el recorrido de inspección por parte de la comisión de control conforme consta el acta n.º 2-2024-CG/OC5337-SCS-CC-PARURO de 27 de marzo de 2024 en las instalaciones de la obra "Mejoramiento de los servicios educativos de la I.E. de Nivel Primario n.º 50352 de Alfacancha, Distrito de Yaurisque - Paruro - Cusco", se verificó la construcción de partidas de nivelación interior y apisonado en estructuras, cimiento corrido-encofrado y desencofrado, sobrecimiento encofrado y desencofrado, vigas de conexión encofrado y desencofrado, acero fy= 4200 kg/cm<sup>2</sup>, muros de contención de concreto, losa aligerada de concreto, losa aligerada encofrado y desencofrado, losa aligerada, acero fy=4200 kg/cm<sup>2</sup> entre otras partidas; conforme las fotografías siguientes:

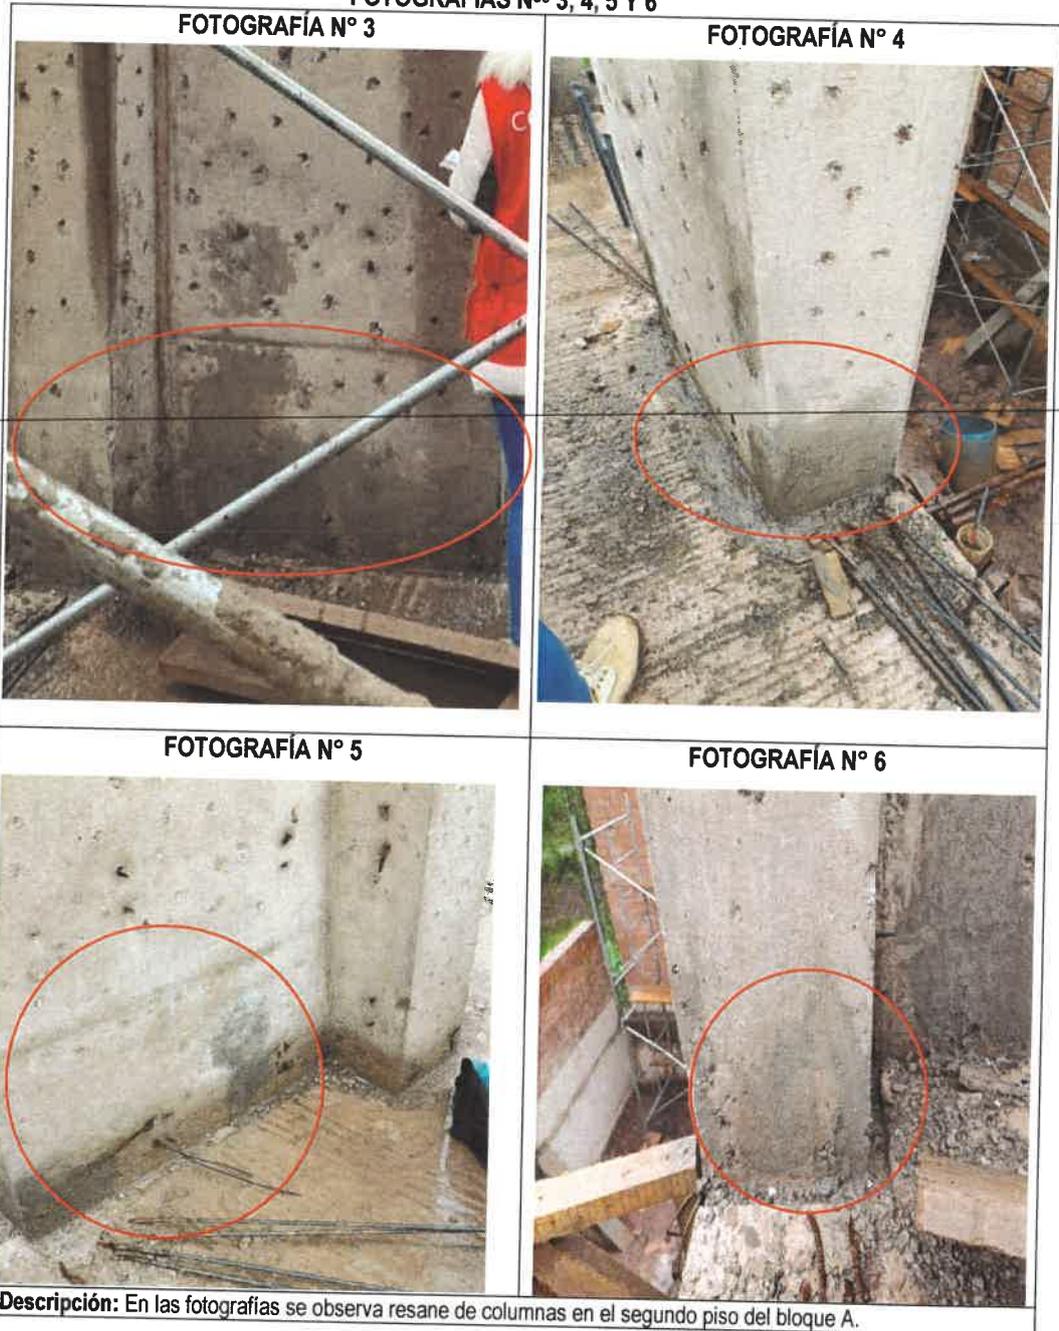
FOTOGRAFÍAS N<sup>os</sup> 3, 4, 5 Y 6

Sobre el particular, se ha realizado la verificación visual a los elementos estructurales de los bloques A, B, C y F, en presencia de los responsables de obra (inspector de obra Ingeniero Jhon Aliaga Melo, el asistente técnico Marco Eduardo Rado Moreno, el Ingeniero especialista en estructuras Juan Diego Ricardo Samaniego Palomino), de los cuales se advierte que, en el segundo nivel (bloque A) la parte inferior de las columnas (Elemento con una relación entre

altura y menor dimensión lateral mayor que tres, usado principalmente para resistir carga axial de compresión), presenta resanes, respecto del cual el inspector de obra y el especialista en estructuras señalan que la existencia de este resane es debido al retiro del encofrado; conforme las fotografías siguientes:

Al respecto, del contraste realizado entre lo verificado con las especificaciones técnicas establecidas en el expediente técnico de obra, aprobado con Resolución de Gerencia General Regional n.º 150-2023- GR-CUSCO/GRGP- SGCO de 20 de junio de 2023; establece en las partidas OE.2.3.7.1 "Columnas – Concreto  $f_c=210 \text{ kg/cm}^2$ " y OE.2.3.7.2 "Columnas Encofrado y desencofrado" lo siguiente:

Los encofrados deben **retirarse de tal manera que no se afecte negativamente la seguridad o condiciones de servicio de la estructura.** El concreto expuesto por el desencofrado debe tener suficiente resistencia para no ser dañado por las operaciones de desencofrado. (Énfasis y subrayado agregado).

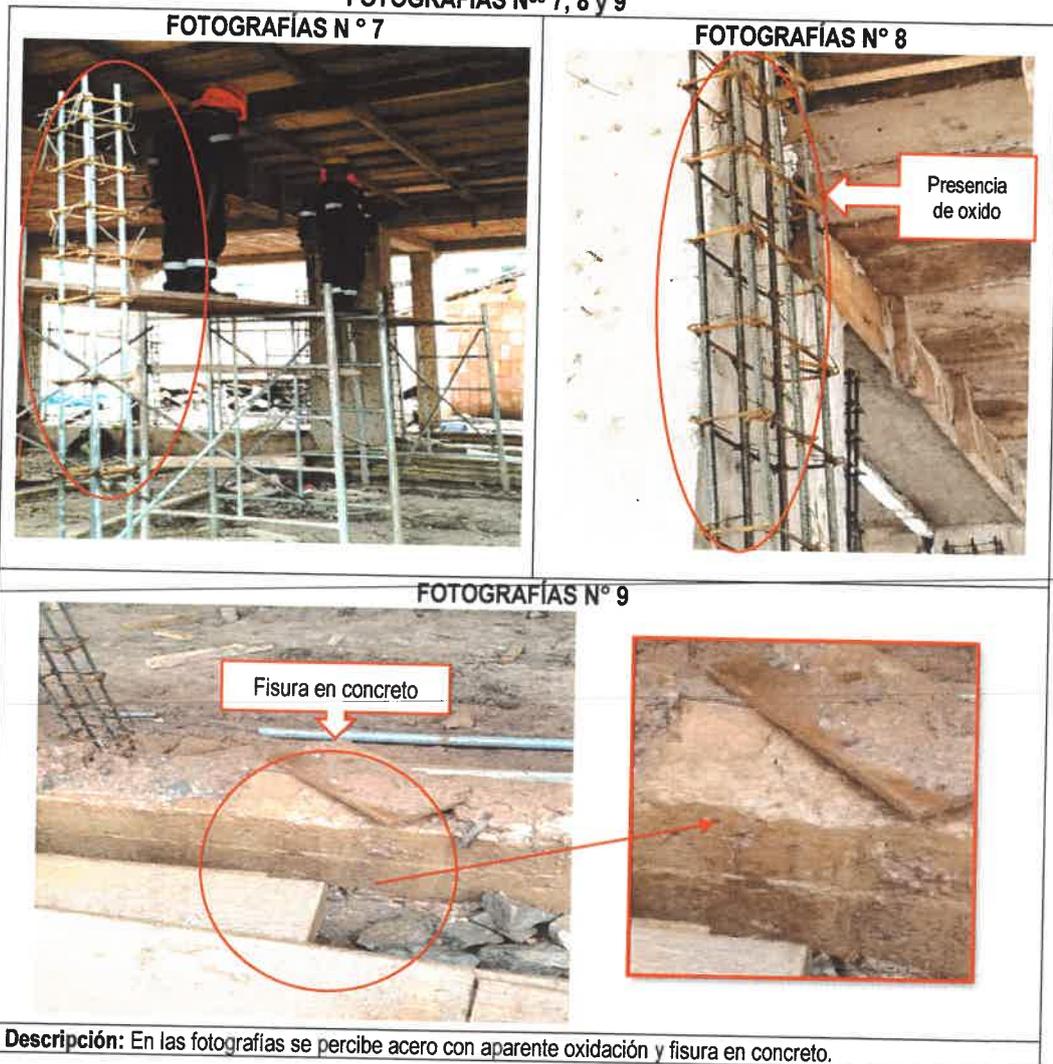
FOTOGRAFÍAS N<sup>os</sup> 7, 8 y 9

Por otro lado, en el primer nivel se advierte que el acero corrugado de los estribos de las columnas confinadas que encuentran armadas en el sobre cimiento y se encuentran con aparente estado de oxidación, así también, en el recorrido de la inspección se ha verificado que en la parte ancha de uno de los sobre cimientos de concreto, la existencia de una fisura en todo su ancho; conforme las fotografías siguientes:

Al respecto, de la revisión al expediente técnico de obra en el ítem 01.02.04.06.03 "Acero f'y=4200 kg/cm<sup>2</sup> para columnas de confinamiento"; precisa el modo de ejecución de la partida detallando "(...) *deberá de estar libre de polvo, lodo, grasa, aceite, pintura y toda sustancia no metálica capaz de afectar y reducir su capacidad de adherencia con el concreto (...)*". (Énfasis y subrayado agregado)

De igual forma, la Norma E.060 "Concreto Armado" menciona en los numerales 5.11.2 que "(...) La temperatura de concreto al ser colocado no deberá causar dificultades tales como pérdida rápida de asentamiento, incremento de potencial de fisuración por contracción plástica por secado, reducción del tiempo de fraguado inicial y final que dificulte su empleo en estado plástico, fraguado acelerado o juntas frías la temperatura máxima de colocación del concreto será de 30°C, salvo que el supervisor o autoridad competente apruebe una temperatura superior.(...)" y en el numeral 5.11.3 "(...) El cumplir con el límite máximo en la temperatura de colocación del concreto, no garantiza necesariamente la ausencia de fisuras por contracción plástica por secado si no se toman precauciones de protección (curado inmediato, toldos, pantallas contraviento, disminución de la temperatura de colocación del concreto, vacíos nocturnos) cuando se tienen tasas de evaporación superiores a 0.5 kg/cm<sup>2</sup>/hora (...)" (Énfasis y subrayado agregado).

En tal sentido, al momento de vaciado de concreto es necesario realizar el curado y evitar el incremento de fisuración por contracción plástica por secado y en su defecto, tomar precauciones de curado inmediato, con toldos pantalla, contraviento, tal como lo recomienda la norma técnica E-060 Concreto Armado.

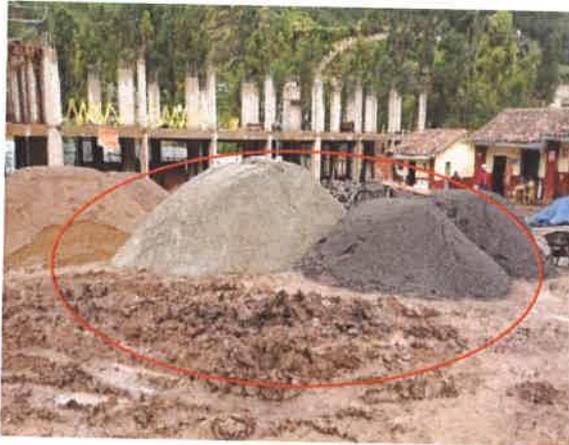
FOTOGRAFÍA N° 10

El material de construcción "agregado" compuesto por piedra chancada, arena fina, arena gruesa y piedra confitillo se encuentran almacenadas a la intemperie, en contacto con el suelo y expuesto a los fenómenos meteorológicos (lluvias) sin la protección debida con plásticos como cubierta y/o arpilleras en la base, los que se estarían contaminando con el barro y segregándose por efectos de la lluvia, como se muestra en las fotografías siguientes:

**Descripción:** Materiales "agregados" expuestos a la intemperie en contacto con los fenómenos meteorológicos y otros agentes contaminantes.

Al respecto, según la Norma Técnica E.60<sup>6</sup>- Concreto armado hace mención sobre el debido almacenamiento de materiales de construcción detallando en los numerales 3.7.1 que "(...)El material cementante y los agregados deben almacenarse de tal manera que se prevenga su deterioro o la introducción de materias extrañas.(...)" y en el numeral 3.7.4 "(...) Los agregados se almacenarán o apilarán de manera de impedir la segregación de los mismos, su contaminación con otros materiales o su mezcla con agregados de características diferentes.(...)", así también la Directiva n.º 016-2022-GR CUSCO/GGR<sup>7</sup> "Normas y procedimientos para la Administración y Control de Existencias de los Almacenes en el Gobierno Regional Cusco" en el numeral 8.1.6.2 "Seguridad de los bienes", señala que "(...)Cada bien o suministro almacenado deberá tener los tratamientos específicos necesarios a fin de ser protegidos de elementos naturales como

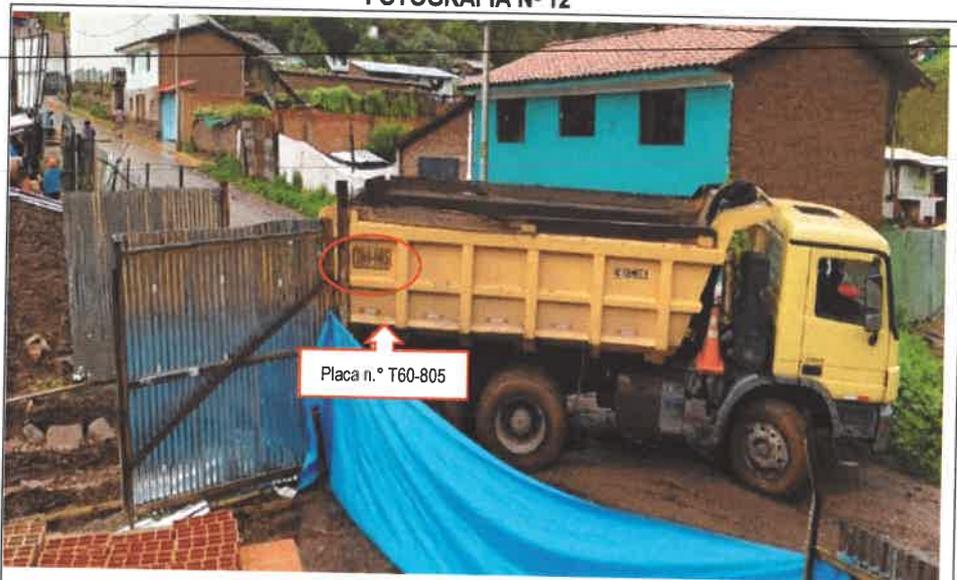
**FOTOGRAFÍA N° 12**

Durante la inspección de obra se observó el ingreso de un volquete de placa T60-805 de color amarillo, el que trasportaba arena fina (segunda entrega de 20 m3 como refiere la almacenera de obra)<sup>8</sup>, descargando dicho material en el interior de la obra. Al respecto, la comisión de control solicitó a la residente de obra y almacenera de obra la documentación referente a la tarjeta de control visible (Bincard), orden de compra, guías de remisión y cuaderno de control de ingreso de vehículos, quienes refirieron que no cuentan con dicha documentación y que el proveedor al completar las entregas de los materiales según orden de compra procede a girar la respectiva factura y guía de remisión por su totalidad, situación que no permitió verificar la procedencia, cantidades, fechas y el cumplimiento de las especificaciones técnicas de dicho bien.

**Descripción:** Volquete de placa n.° T60-805 color amarillo el que trasportaba arena fina a las instalaciones de la obra.

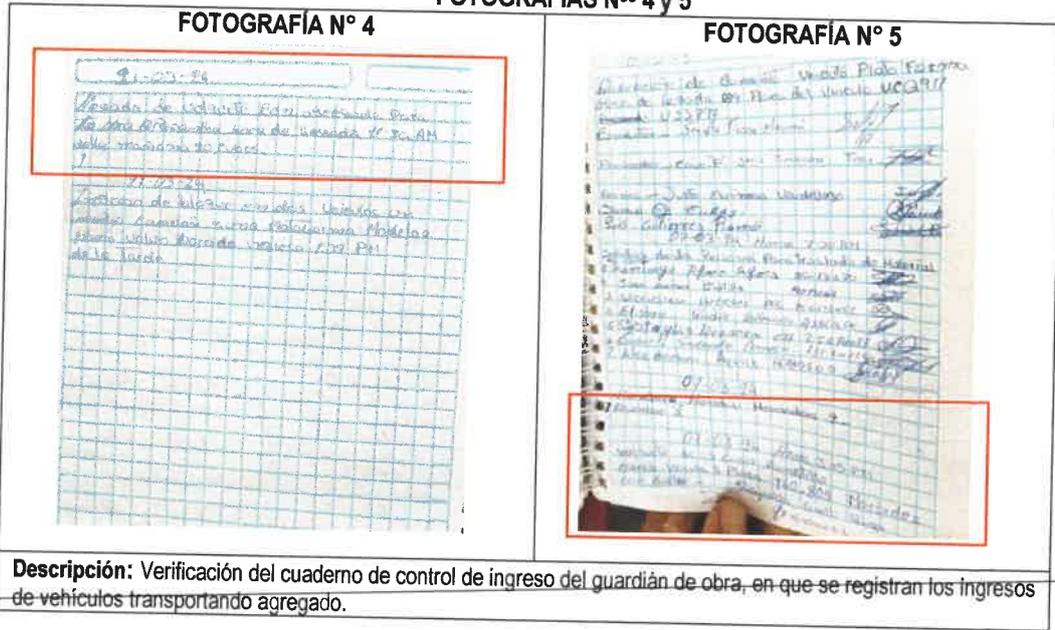
**FOTOGRAFÍAS N°s 4 y 5**

**Descripción:** Verificación del cuaderno de control de ingreso del guardián de obra, en que se registran los ingresos de vehículos transportando agregado.

Por lo que, de lo antes descrito se advierte que las entregas habrían sido realizadas antes de la notificación, así como el cumplimiento de plazo habría concluido el 26 de marzo de 2024 (15 días calendarios contados a partir de la notificación) sabiendo que la notificación fue el 11 de marzo de 2024, por lo que, las entregas posteriores a este estarían afectas a penalidad por mora descrito en las especificaciones técnicas de la orden de compra n.° 0193 en el numeral n.° 17 - Penalidad por Mora del que se señala literalmente "(...) La penalidad por mora en la ejecución de la prestación, en caso de retraso injustificado del contratista en la ejecución de las prestaciones objeto del contrato, la entidad le aplicará una penalidad por mora por cada día de atraso hasta el máximo equivalente al diez por ciento (10%) del monto del contrato vigente según la Directiva n.° 03-2023-GR CUSCO/GGR (...)", siendo una de ellas, la entrega de arena fina verificada el día 27 de marzo de 2024 (segunda entrega de 20 m3 según precisa en acta), resaltando que para este ítem "arena fina" según orden de compra requirieron una cantidad de 80m3 y que la primera entrega también habría sido de 20m3 por lo que se tendría un saldo de 40 m3 por entregar. *(Énfasis y subrayado agregado).*

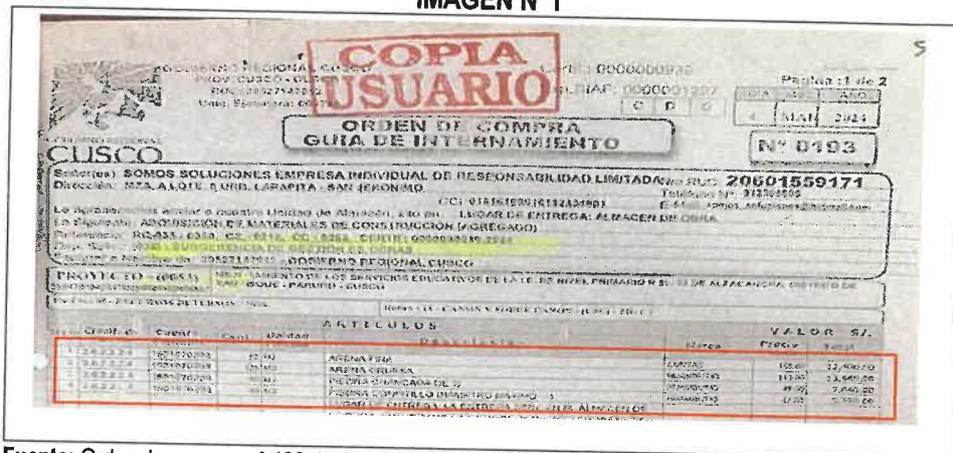
**IMAGEN N°1**

Así también, la orden de compra especifica que la entrega debe de ser por un total de 340 m3 de material de construcción "agregado" entre arena fina, arena gruesa, piedra confitillo y piedra chancada, empero según el cuadro n.° 2 se puede observar que bajo los ingresos registrados en el cuaderno de control ingresos, el vehículo con placa

n.° T60-805 habría trasladado por día 20 m<sup>3</sup> haciendo un total “aproximado” de 255 m<sup>3</sup> puestos en obra, teniendo un saldo “aproximado” de 85 m<sup>3</sup> por entregar a la fecha de la visita por parte de la comisión de control (saldos que se desconocen por falta de información por parte de la residencia).
