**INFORME DE HITO DE CONTROL  
N° 089-2024-OCI/5345-SCC**

**EJECUCIÓN Y SUPERVISIÓN DE LA OBRA: “MEJORAMIENTO  
DE LOS SERVICIOS TURÍSTICOS PÚBLICOS EN RECURSOS  
TURÍSTICOS EN LA PLAZA SAN FRANCISCO DE ASÍS DE LA  
CIUDAD DE REQUENA, DISTRITO DE REQUENA DE LA  
PROVINCIA DE REQUENA DEL DEPARTAMENTO DE LORETO”  
CUI 2578749**

**HITO DE CONTROL N° 2  
EJECUCIÓN FÍSICA DE OBRA A MAYO DE 2024**

**BELÉN, 24 DE MAYO DE 2024**

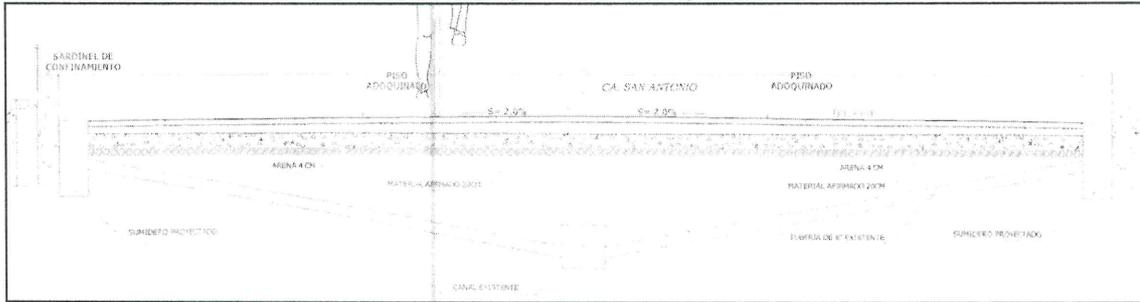
**Imagen n.º 1**  
**Detalle del pavimento de adoquines**

Para la ejecución de la obra, el expediente técnico proyectó la construcción de un pavimento de adoquines<sup>3</sup> (pavimento articulado<sup>4</sup>) sobre una capa de **arena** (espesor de 4,00 cm) y luego **material afirmado** (espesor de 20,00 cm), conforme se muestra en la siguiente imagen:

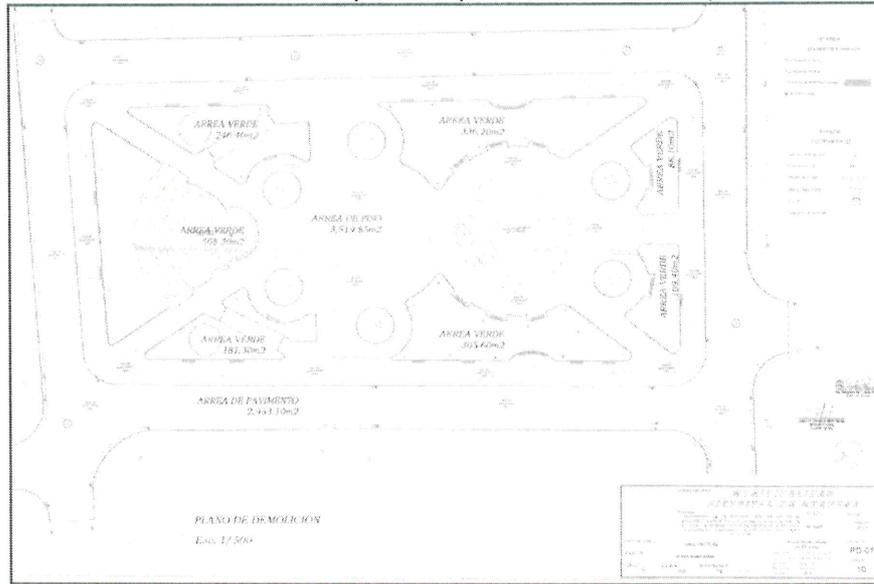
**Imagen n.º 2**  
**Plano de demolición de pavimento para la colocación de adoquines**

De la lectura de la información del cuadro precedente, se desprende que, para efectos de la construcción del pavimento de adoquines, el expediente técnico consideró, **previamente**, la demolición del pavimento rígido existente en un área de **2953,10 m<sup>2</sup>**, lo que a su vez guarda concordancia con el plano que se muestra en la siguiente imagen:

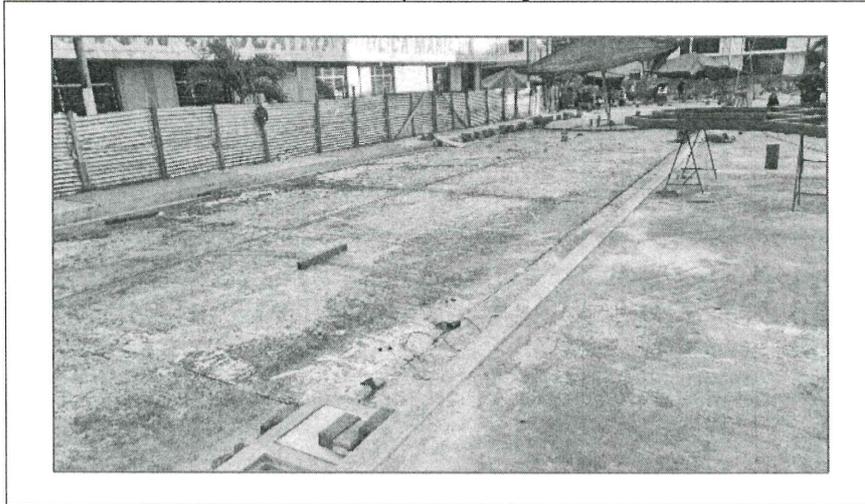
**Imagen n.º 3**  
**Losa de mortero del pavimento rígido no demolida**

Durante la inspección física se observó que las partidas valorizadas al 100% en realidad no habían sido ejecutadas.

En efecto, se observó que el Contratista no ejecutó la partida vinculada a la demolición de la losa de mortero del pavimento rígido existente (**partida 01.01.06.01**). En consecuencia, resulta materialmente imposible la ejecución de las partidas de acarreo interno y eliminación del material resultante de la demolición (**partida 01.01.07.01 y 01.01.07.02**), conforme se muestra en la imagen siguiente:

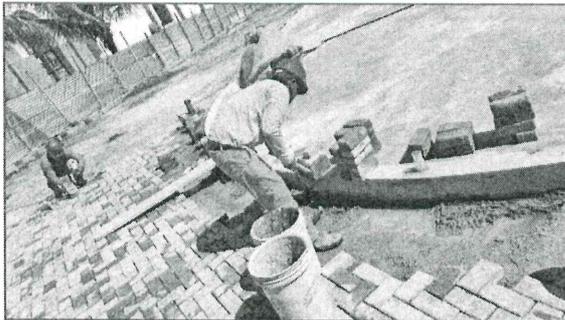
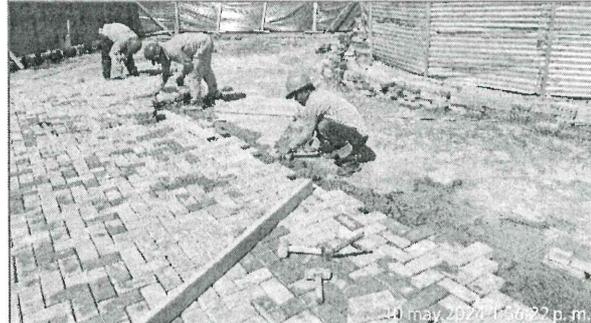
**Imagen n.º 4**  
**Ausencia de relleno y de conformación y colocación de cama de arena**

Asimismo, debido a la no ejecución de la partida de demolición resulta materialmente imposible la ejecución de la partida de relleno compactado con material afirmado (**partida 02.02.02**) así como la conformación y colocación de cama de arena (**partida 03.02.03.01 y 03.02.03.02**).

En efecto, durante la inspección física se pudo evidenciar que la colocación de adoquines no se realizaba sobre relleno compactado y cama de arena, sino directamente en la losa de mortero del pavimento rígido que no fue demolido, como se muestra en las siguientes imágenes:

Sin embargo, de acuerdo a las imágenes mostradas en los párrafos precedentes, se pudo corroborar que la colocación de los adoquines se realiza directamente en la losa de mortero del pavimento rígido que no fue demolido, es decir, la ejecución de esta partida se viene ejecutando sin observar las especificaciones del Expediente Técnico.

Es de precisar que, de la revisión a la documentación de la Obra, no se tiene evidencia de que dichas modificaciones se hayan autorizado por la Entidad.
