INFORME DE HITO DE CONTROL
N° 14-2024-OCI/5346-SCC

**“EJECUCIÓN, RECEPCIÓN, LIQUIDACIÓN Y
TRANSFERENCIA DE LA OBRA: MEJORAMIENTO Y
AMPLIACIÓN DEL SERVICIO EDUCATIVO DEL NIVEL
PRIMARIA Y SECUNDARIA DE LA I.E. N° 52025 AQUILES
VELÁSQUEZ OROS DE LA COMUNIDAD NATIVA DE TRES
ISLAS DEL DISTRITO DE TAMBOPATA – PROVINCIA DE
TAMBOPATA – DEPARTAMENTO DE MADRE DE DIOS”**

HITO DE CONTROL N° 1 – EJECUCIÓN DE OBRA

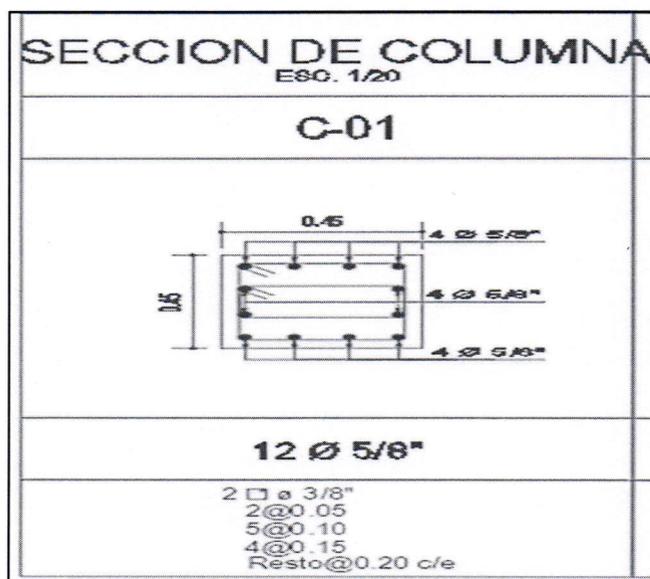
Imagen n.º 1
Medida de sección de columnas del expediente técnico

Durante la inspección física de obra realizada el 20 de marzo de 2024, se pudo verificar la ejecución de partida del tanque elevado, y al contrastar dicha ejecución con los planos del expediente técnico aprobado, se advirtió la reducción en la sección de las columnas del tanque elevado, ya que, de acuerdo al expediente técnico la sección es de 0.45 m x 0.45 m (Ver imagen n.º 1) y de lo visto en el campo es de 0.35 m x 0.35 m (Ver imagen n.º 2).

En ese sentido, de las imágenes n.º 1 y 2, se verifica que las dimensiones de la sección de las columnas C-01 han sufrido una reducción de 0.45m x 0.45m a 0.35m x 0.35m, contraviniendo lo especificado en los planos del expediente técnico y sin previa aprobación mediante acto resolutivo.

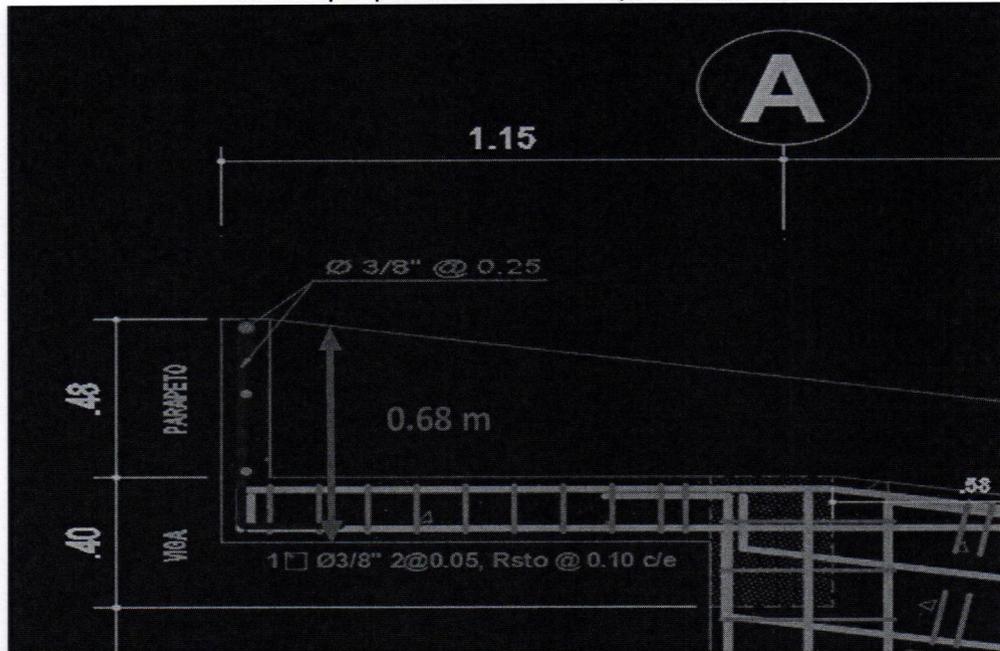
Imagen n.º 3
Detalle de parapeto de acuerdo con expediente técnico

Continuando con el recorrido, la comisión de control identificó en el Bloque 08, que se realizó otra modificación al expediente técnico aprobado como es la altura del parapeto, ya que de acuerdo al expediente técnico la altura es de 0.68m (Ver imagen n.º 3) y de lo visto en campo es de 1.28m (Ver imágenes n.º 4 y n.º 5).

Al respecto, de las imágenes n.º 3, 4 y 5, se verifica que la residencia e inspección de obra han incrementado la altura del parapeto en 0.60 m, contraviniendo lo especificado en los planos del expediente técnico y sin previa aprobación mediante acto resolutivo.

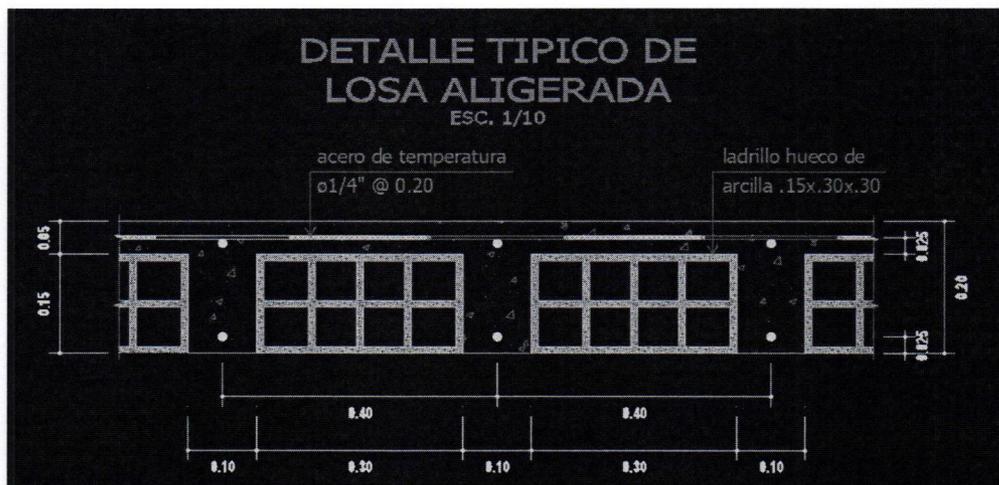
Imagen n.º 6
Detalle típico de losa aligerada en bloque 08 de acuerdo con expediente técnico

Asimismo, en el bloque 08, se observó que se ha modificado el alcance con respecto al material y espesor del techo, debido a que en el expediente se especifica losa aligerada de 20 cm (Ver imagen n.º 6) y, de lo visto en campo, se verifica una losa maciza de 15 cm de espesor (Ver imagen n.º 7).

Al respecto, de las imágenes n.º 6 y n.º 7, se verifica que la residencia e inspección de obra han modificado el alcance en el techo del bloque 08, contraviniendo lo especificado en los planos del expediente técnico.

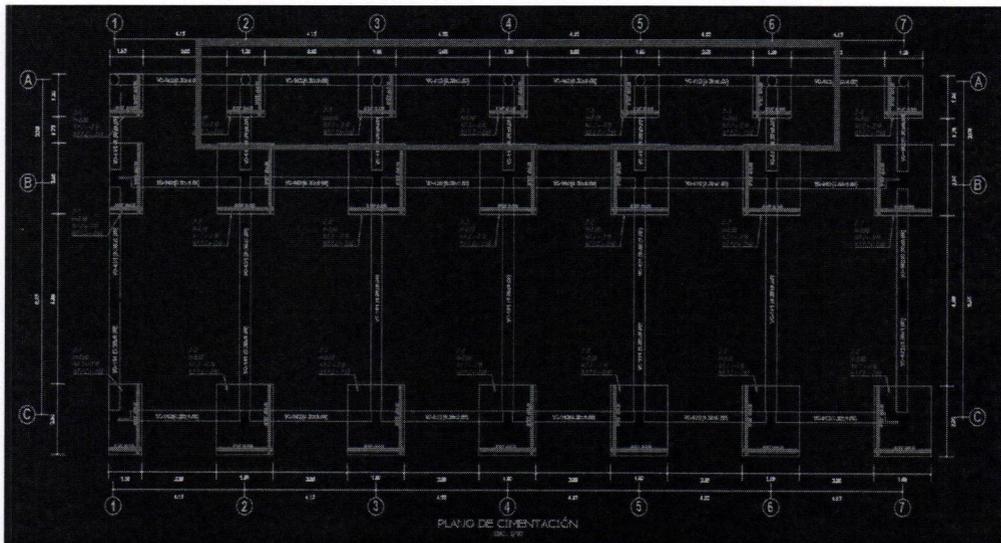
Imagen n. ° 8
Vista en planta de bloque 02 de acuerdo con expediente técnico

Por otro lado, en el bloque 02 se visualizó que se ha omitido la ejecución de cinco (5) columnas de concreto armado, ya que en el expediente se especifica que en el eje A-A se ejecutarán siete (7) columnas (Ver imagen n.º 8), y en campo solo se pueden apreciar dos (2) columnas (Ver imagen n.º 9).

Según lo apreciado en las imágenes n.º 8 y n.º 9, la residencia e inspección de obra han omitido la ejecución de cinco (5) columnas de concreto armado en el eje A-A del bloque 02, contraviniendo lo especificado en los planos del expediente técnico y sin previa aprobación mediante acto resolutivo.

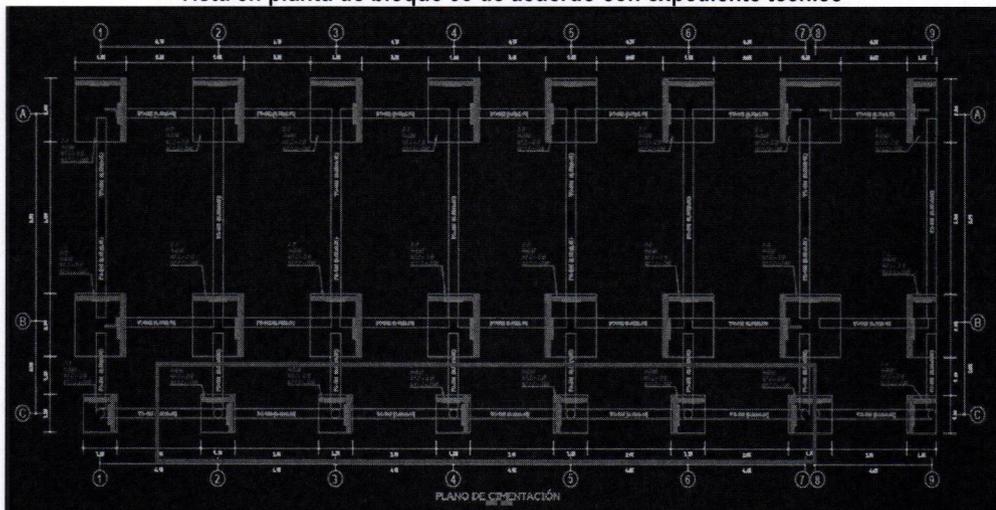
Imagen n.º 10
Vista en planta de bloque 03 de acuerdo con expediente técnico

Continuando con el recorrido en el bloque 03, se observó que se ha omitido la ejecución de seis (6) columnas de concreto armado, ya que en el expediente se especifica que en el eje C-C se ejecutarán nueve (9) columnas (Ver imagen n.º 10), y en campo solo se pueden apreciar tres (3) columnas (Ver imagen n.º 11).

Según lo apreciado en las imágenes n.º 10 y n.º 11, la residencia e inspección de obra han omitido la ejecución de seis (6) columnas de concreto armado en el eje C-C del bloque 03, contraviniendo lo especificado en los planos del expediente técnico y sin previa aprobación mediante acto resolutivo.

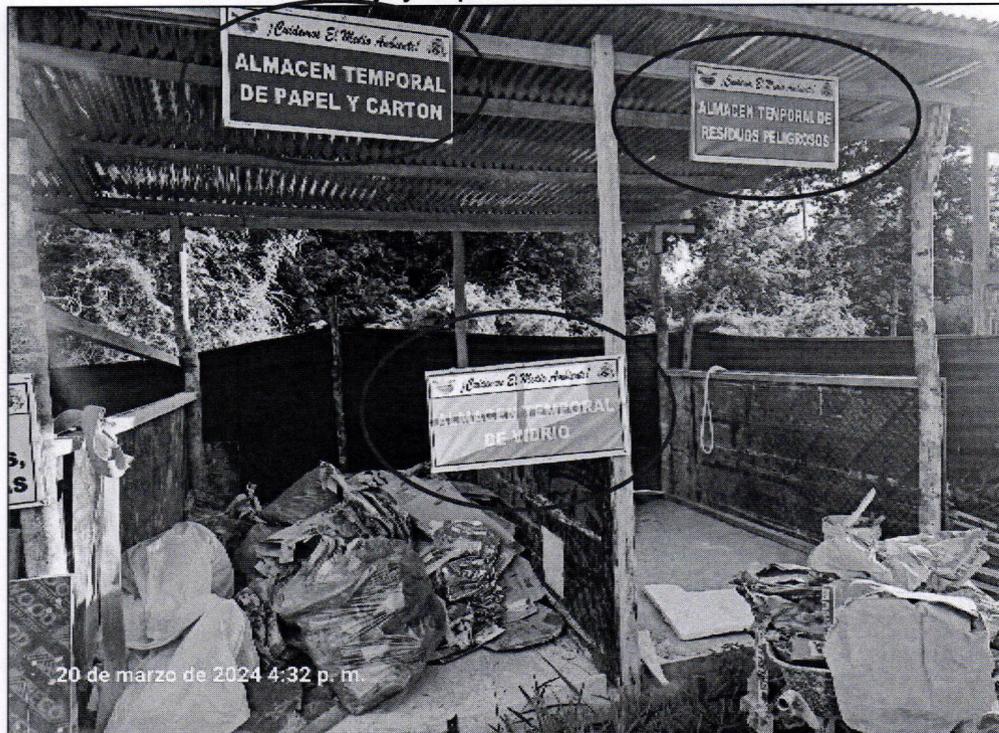
Imagen n. °14
Inadecuado Manejo y disposición de los Residuos Sólidos

De la imagen anterior, se observa que la obra viene realizando un inadecuado almacenamiento de residuos sólidos, ya que se ha establecido un mismo espacio para residuos sólidos como papel, cartón y vidrio que no tienen las mismas características físicas y químicas. Además, en dicho espacio se ha encontrado residuos sólidos como bolsas de cementos, tecnopor y plástico que tampoco tienen las mismas características físico y químicas.

La situación expuesta contraviene el artículo 52° **almacenamiento de residuos sólidos segregados** del reglamento de la Ley de Gestión Integral de Residuos Sólidos, aprobado mediante Decreto Supremo n.° 014-2017-MINAM, publicado el 21 de diciembre de 2017, el cual establece que, "(...) Los residuos sólidos deben ser almacenados, considerando su peso, volumen y características físicas, químicas o biológicas, de tal manera que garanticen la seguridad, higiene y orden, evitando fugas, derrames o dispersión de los residuos sólidos. (...)".
