**INFORME DE HITO DE CONTROL  
N° 007-2024-OCI/5347-SCC**

**“MEJORAMIENTO DE LOS SERVICIOS DE SALUD DEL  
CENTRO DE SALUD DE SAMEGUA NIVEL I-3, DISTRITO DE  
SAMEGUA, PROVINCIA MARISCAL NIETO, REGIÓN  
MOQUEGUA”**

**HITO DE CONTROL N°6 – EJECUCIÓN FÍSICA DEL PROYECTO  
DE INVERSIÓN A NOVIEMBRE-DICIEMBRE 2023**

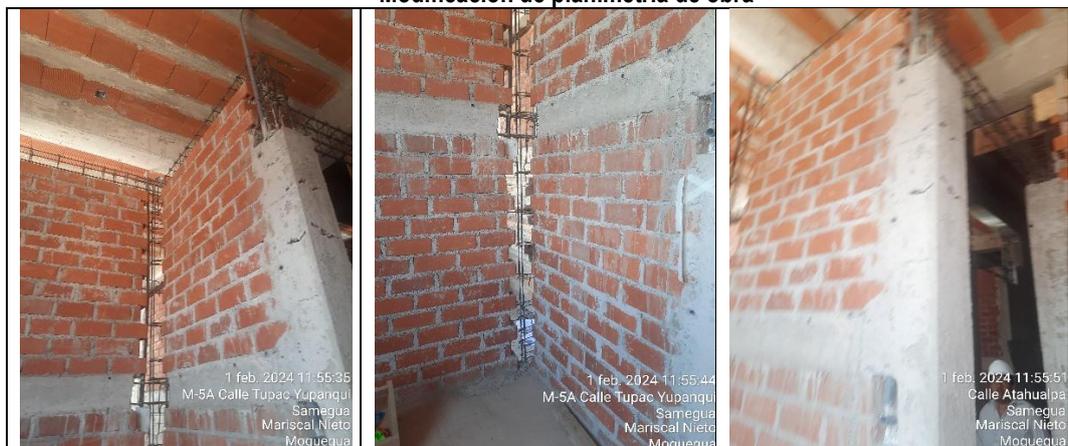
**Imágenes n.º 7, 8 y 9**  
**Modificación de planimetría de obra**

Durante la visita de obra el 1 de febrero de 2024, se observó en los ambientes de laboratorio hematológico y laboratorio de microbiología bioquímica, ubicados en el bloque C del segundo nivel, la construcción de un muro en forma de “L” como cerramiento de espacios, el cual no fue contemplado en el expediente técnico, en consecuencia, constituye una modificación a nivel de planimetría (plano AR-3 planimetría general: segundo piso de expediente técnico). Al respecto, mediante informe n.º 827-2023-GRM/GRI-SO-RO-LKAV-CENTRO SALUD SAMEGUA de 29 de diciembre de 2023, la ingeniera Lia Karina Aguilar Ventura residente de obra remitió opinión de la revisión de la especialidad de arquitectura de la obra, indicando lo siguiente:

Sin embargo, a la fecha de inspección realizada por parte de la comisión de control, se encontró los trabajos de obra ejecutados en casco rojo.

Como se puede observar, las modificaciones vistas en imágenes que anteceden, fueron realizadas sin contar con acto resolutorio de aprobación, lo cual provocaría la prestación de mayores recursos de obra.

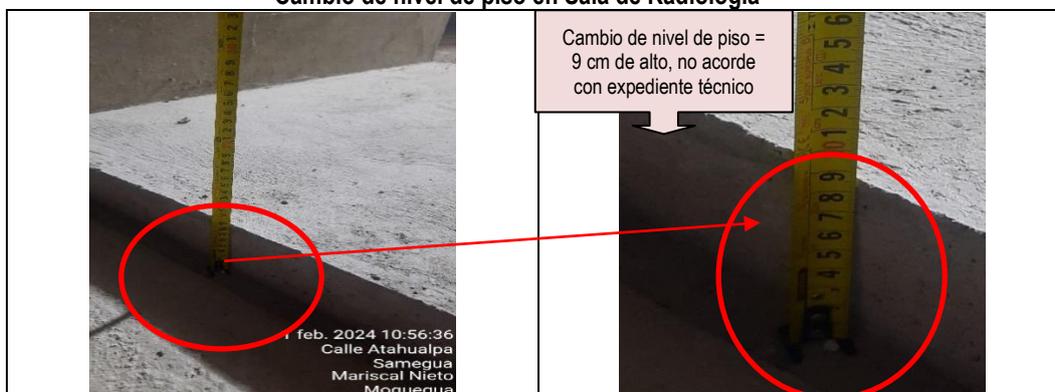
**Imágenes n.º 12 y 13**  
**Cambio de nivel de piso en Sala de Radiología**

De la inspección a nivel de semisótano, bloque B y de la revisión del plano del expediente técnico - planimetría general semisótano con nomenclatura AR-1, se verificó en obra un cambio de nivel en zona de ingreso a sala de radiología convencional digital (desnivel que inicialmente no se estableció) y que sin embargo se constató la diferencia de altura de 9 cm respecto al nivel de losa de concreto o falso piso existente.

- Los cambios de nivel hasta 6 mm. pueden ser verticales y sin tratamiento de bordes; entre 6 mm. y 13 mm. deben ser biselados, con una pendiente no mayor de 1:2 y los superiores a 13 mm. deben ser resueltos mediante rampas.

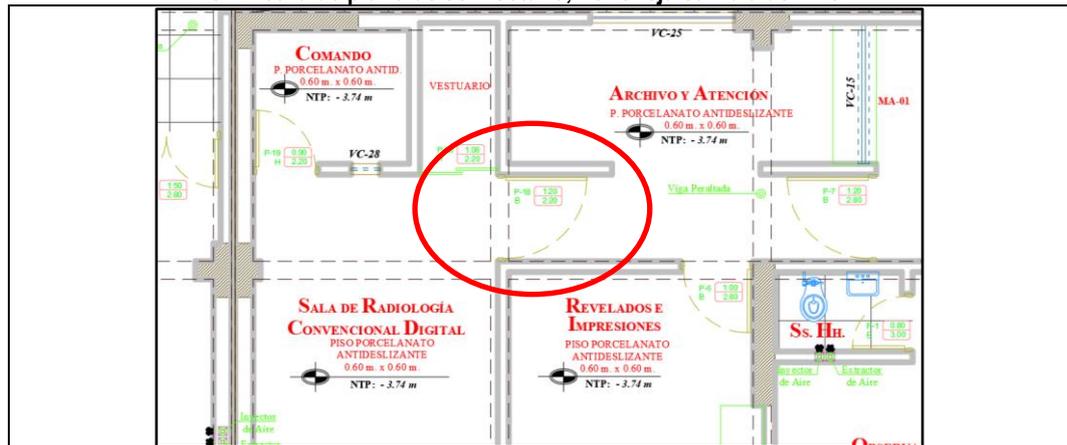
**Imagen n.º 14**  
**Planimetría de plano de semisótano, no refleja cambio de nivel**

De otro lado, de la revisión a los planos del expediente técnico, los ambientes descritos a nivel de semisótano mantienen un único nivel de piso terminado (NPT) de -3.74 m, sin embargo, en obra se visualizó los cambios o diferencias de nivel entre estos, lo cual podría afectar en una libre transitabilidad, así como en una adecuada interrelación funcional entre ambientes, incumpliendo la norma técnica de salud "Infraestructura y equipamiento de los establecimientos de salud del primer nivel de atención"<sup>3</sup>.

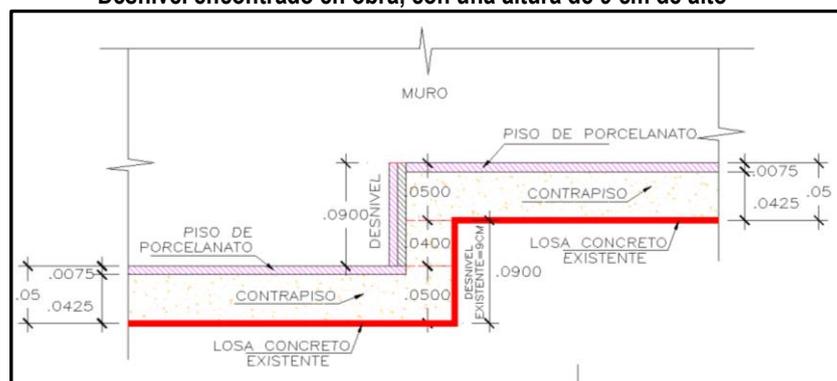
**Imagen n.º 15**  
**Desnivel encontrado en obra, con una altura de 9 cm de alto**

Asimismo, a la colocación de contrapiso y piso sobre losa de concreto existente se mantiene la diferencia de altura de 9 cm de desnivel encontrado, tal como se observa en la imagen siguiente:

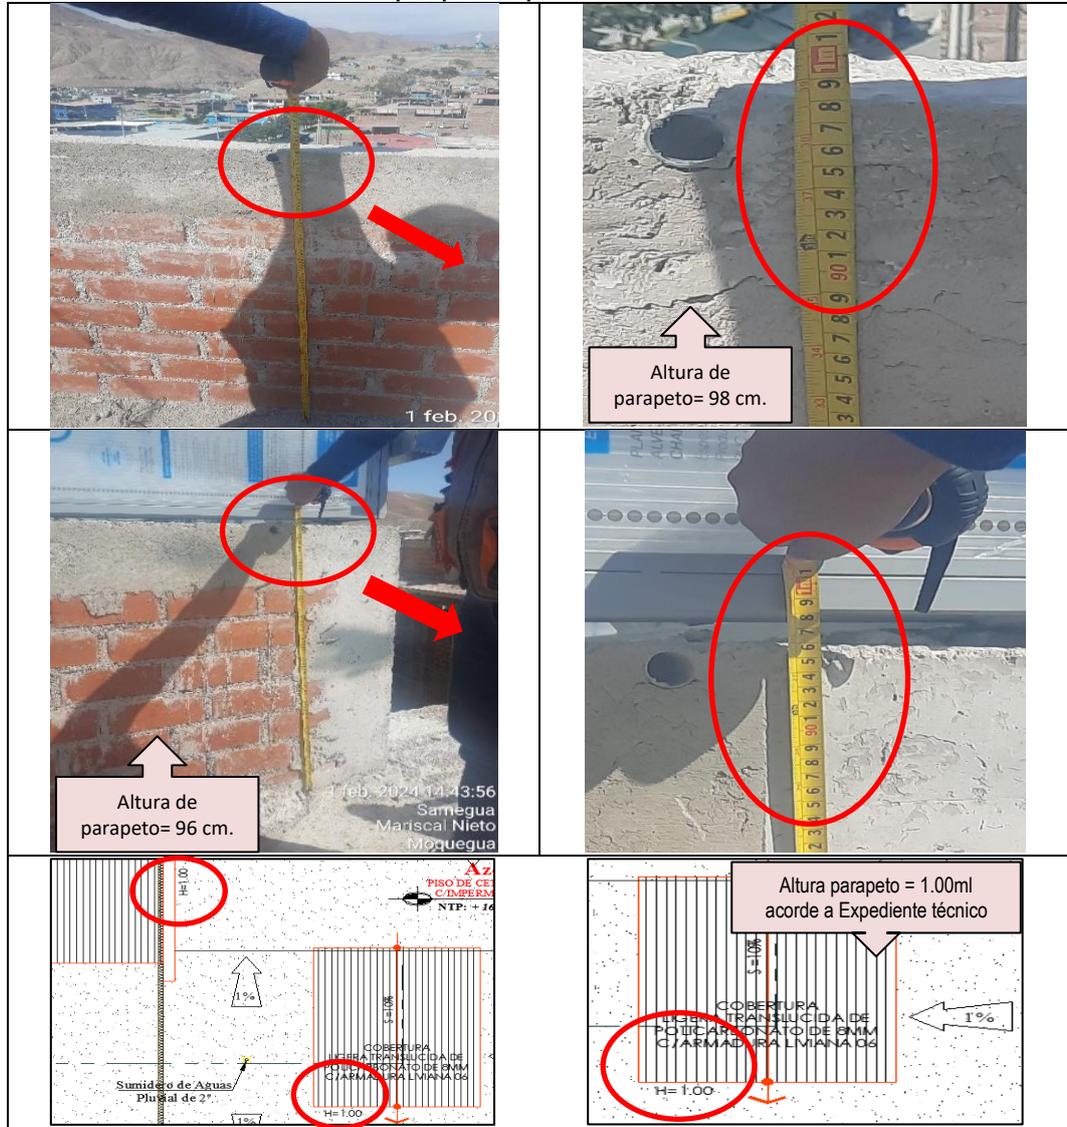
**Imágenes n.º 16, 17, 18, 19, 20 y 21**  
**Altura de parapeto de protección en azotea**

Respecto a la altura del parapeto en azotea, se observó en distintos paños una altura promedio de 0.96 a 0.98 ml., tomados desde losa de concreto sin considerar el piso acabado de cemento pulido (espesor de 1.5 cm a 2 cm.), dicho espesor acortaría la altura del parapeto de protección. De la revisión del plano de expediente técnico AR-6 (planimetría general – planta de techos), la altura del

parapeto consignado en el plano es de 1.00 ml., la misma que, no estaría ejecutada en cumplimiento a los parámetros de la norma del Reglamento Nacional de Edificaciones<sup>4</sup>, tal como se observa en las imágenes siguientes:

Como se puede observar en planos del expediente técnico, la altura del parapeto de protección en la azotea se estableció en 1.00 m de alto, sin embargo, la norma técnica de edificación A.010 del reglamento nacional de edificaciones establece una altura de 1.10 m. como mínimo en caso de azotea, por lo cual, la altura proyectada en planos no cumpliría con la normativa en edificaciones<sup>5</sup>.

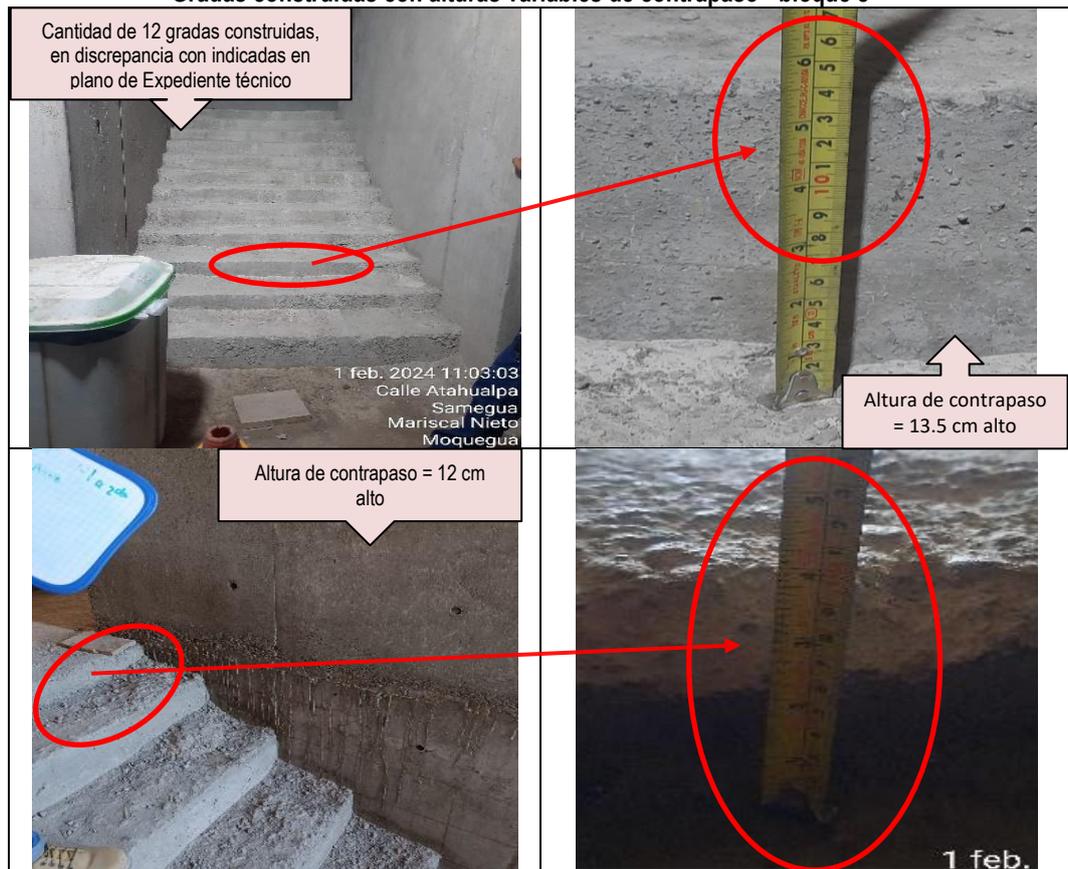
**Imágenes n.º 22, 23, 24 y 25**  
**Gradas construidas con alturas variables de contrapaso - bloque c**

Ubicados en el bloque C de la obra a nivel de semisótano subiendo el primer nivel, se observa una cantidad de 24 gradas, con 2 gradas más a las diseñadas en expediente técnico, respecto de los cuales en el primer tramo se verifica 12 gradas construidas con una altura de contrapaso de 13 cm a 15 cm de alto y la última grada del tercer tramo tiene una altura de contrapaso de 12 cm de alto, medidas que incumplen con los parámetros de la norma técnica A.010<sup>6</sup> y Norma Técnica A.050<sup>7</sup> del Reglamento Nacional de Edificaciones, así como, el expediente técnico.

Como se muestra en imágenes, se observa mayor cantidad de gradas construidas con diferentes alturas de contrapaso en incumplimiento a la normativa del Reglamento Nacional de Edificaciones<sup>8</sup>, así como la Norma técnica de Salud<sup>9</sup>. De la revisión del plano de expediente técnico con nomenclatura AR-1, Planimetría General Semisótano, se grafica una cantidad de 22 gradas considerando un ancho de paso de 28 cm y contrapaso de 17 cm.

- El paso de la escalera debe tener una profundidad entre 28 y 30 cm y el contrapaso no será menor de 15 cm ni mayor de 17 cm.

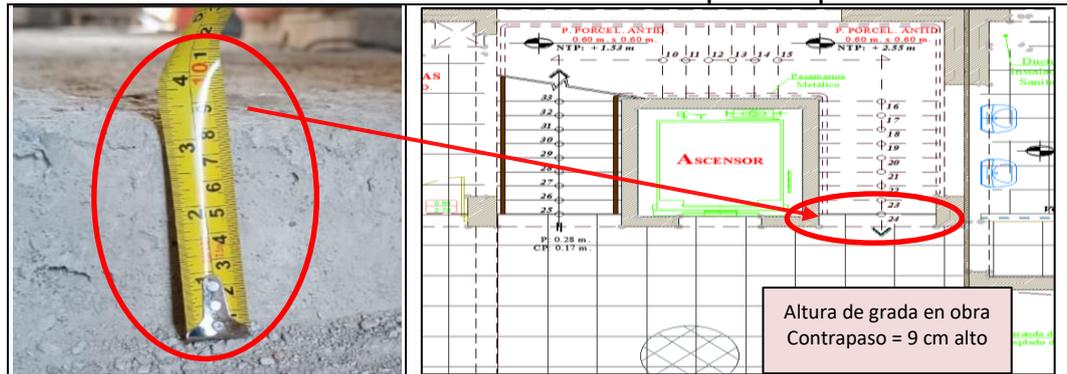
**Imágenes n.º 27 y 28**  
**Gradas construidas con alturas variables de contrapaso - bloque c**

De otro lado, en el bloque C de la edificación, en la grada n.º 24 de llegada al segundo nivel, se observa una altura de contrapaso de 9 cm. de alto.

Las imágenes que anteceden muestran la diferencia en alturas proyectadas del contrapaso, lo cual contraviene la normativa de Reglamento Nacional de edificaciones<sup>10</sup>.

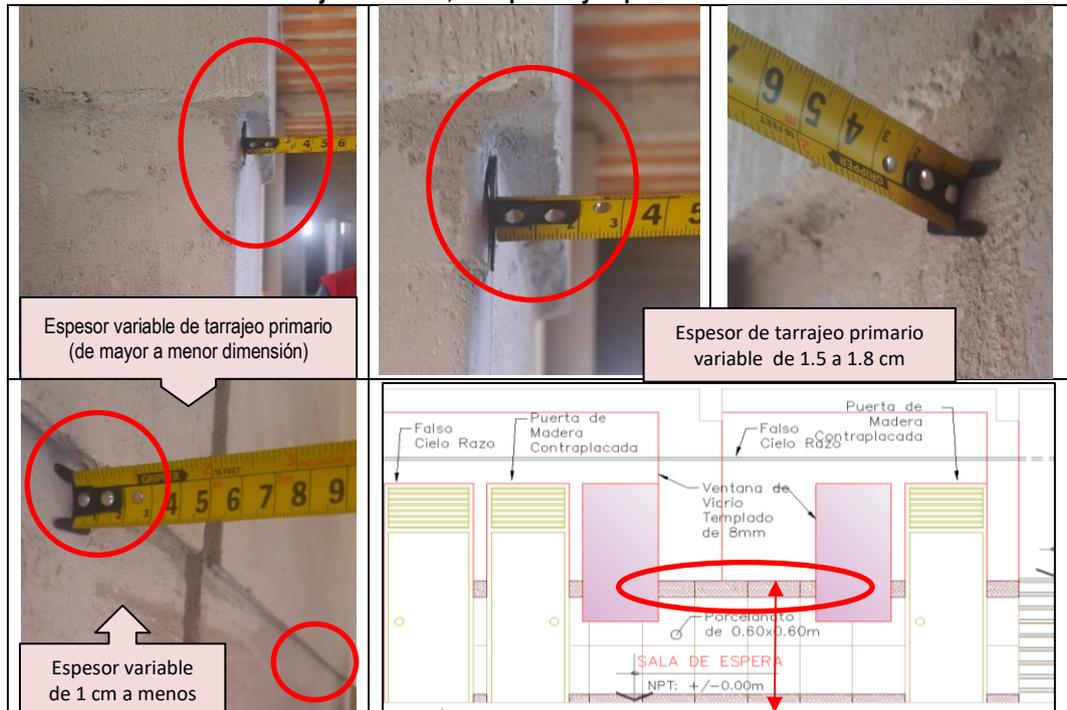
**Imágenes n.º 29, 30, 31, 32 y 33**  
**Tarrajeo Primario, sin aplomo y espesor variable**

De la inspección, situados en el bloque B de la edificación, en los niveles uno y dos específicamente en la zona del pasillo, se observó trabajos de obra de revestimiento primario los cuales presentan un espesor variable y desigual a lo establecido en especificaciones técnicas de expediente técnico de 1 cm (0.01 m); este problema no tiene en cuenta el grosor final del acabado ni la medida exacta necesaria para la instalación del revestimiento (enchapado de porcelanato en pared), lo cual podría afectar en el alineamiento de revestimiento.

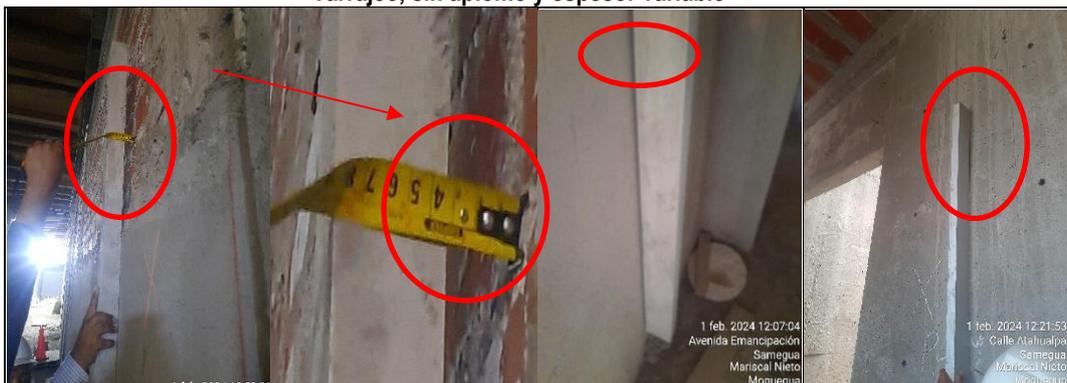
**Imágenes n.º 34, 35, 36 y 37**  
**Tarrajeo, sin aplomo y espesor variable**

Asimismo, en la zona del pasillo del semisótano, se observa superficies verticales no alineadas y con un tarrajeo interior variable de cemento y arena de hasta 3.5 cm de espesor respecto al plano vertical, lo cual evidencia la falta de control al proceso constructivo<sup>11</sup>.

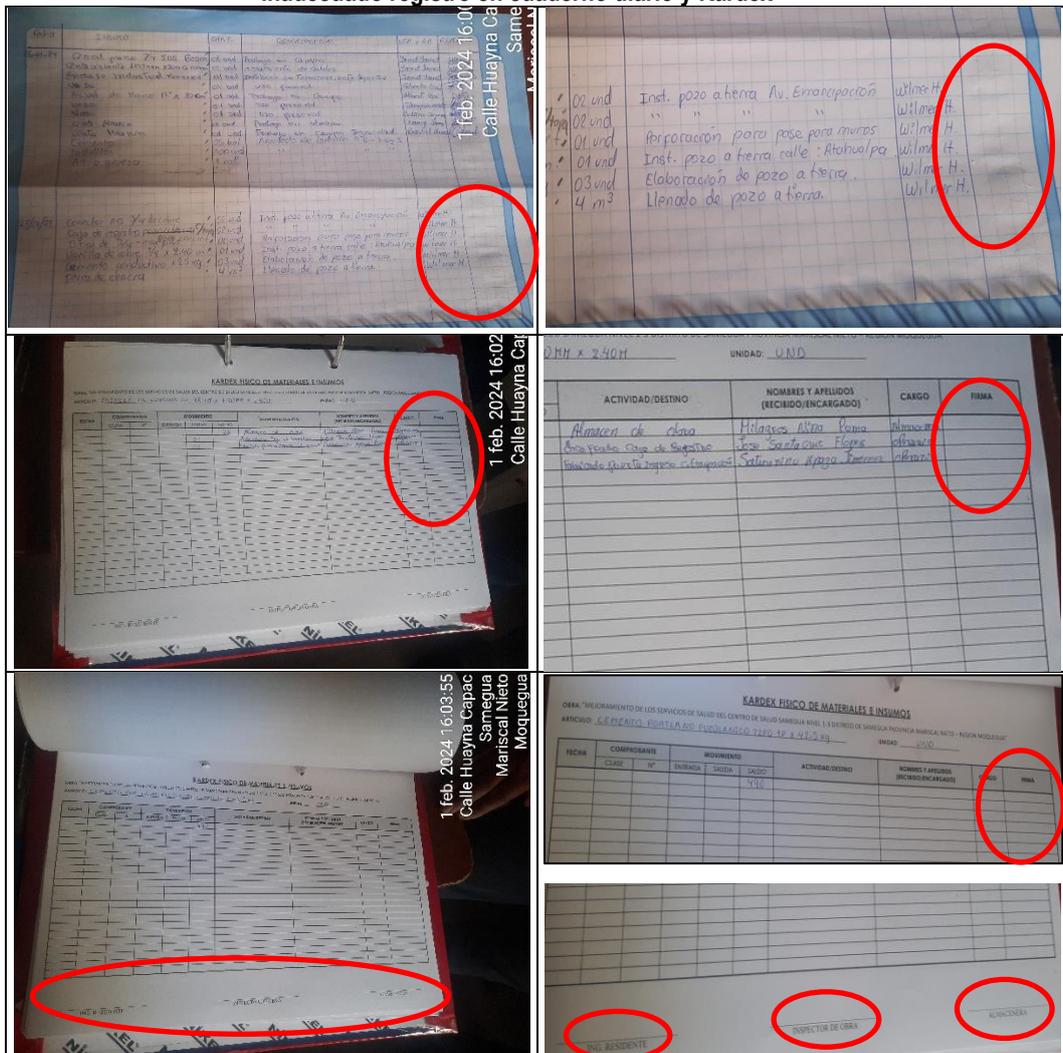
**Imágenes n.º 38, 39, 40, 41, 42, 43 y 44**  
**Inadecuado registro en cuaderno diario y Kardex**

En visita de inspección, se evidencio en cuaderno de registro de control diario de salida de materiales de almacén, no registra en algunos casos la firma del personal que retira el material de obra. Del mismo modo, en Kardex físico de materiales e insumos se evidencia la falta de registro o registro parcial del movimiento de materiales de obra, así como la falta de firma del Residente de Obra; del Inspector y de Almacenera, situación que no permitiría un adecuado control de los materiales que se utilizan en Obra, según se muestra en las siguientes imágenes:

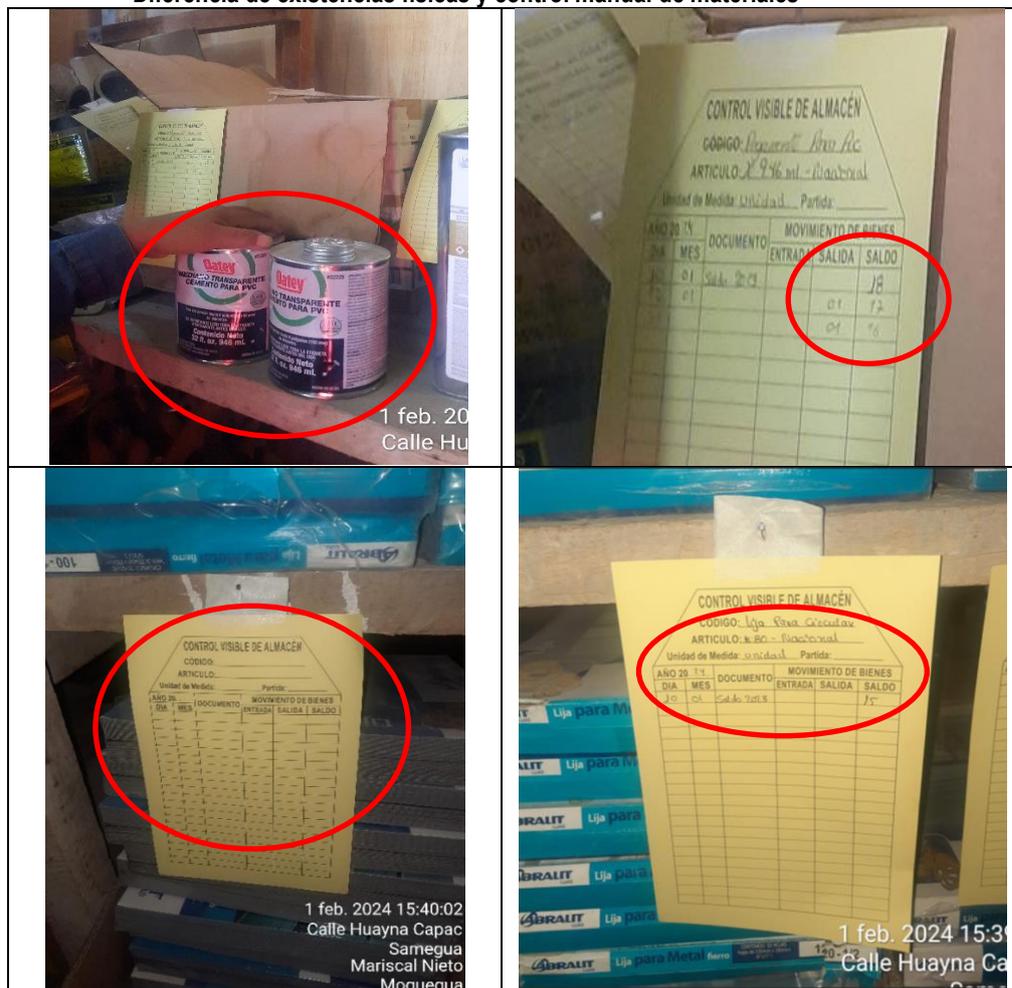
**Imágenes n.° 45, 46, 47 y 48**  
**Diferencia de existencias físicas y control manual de materiales**

En cuanto al control del material almacenado, se advierte producto “cemento para PVC” que registra en control visible de almacén un saldo de 16 unidades, sin embargo, del conteo físico del material se evidencio un saldo de 18 unidades. De otro lado, del material de obra “lija para metal fierro” se observa un control visible de almacén sin llenar y otro en ubicación distinta al producto que registra.

Como se observa en imagen que antecede, no se mantendría un adecuado control de los materiales que se utilizan en Obra.

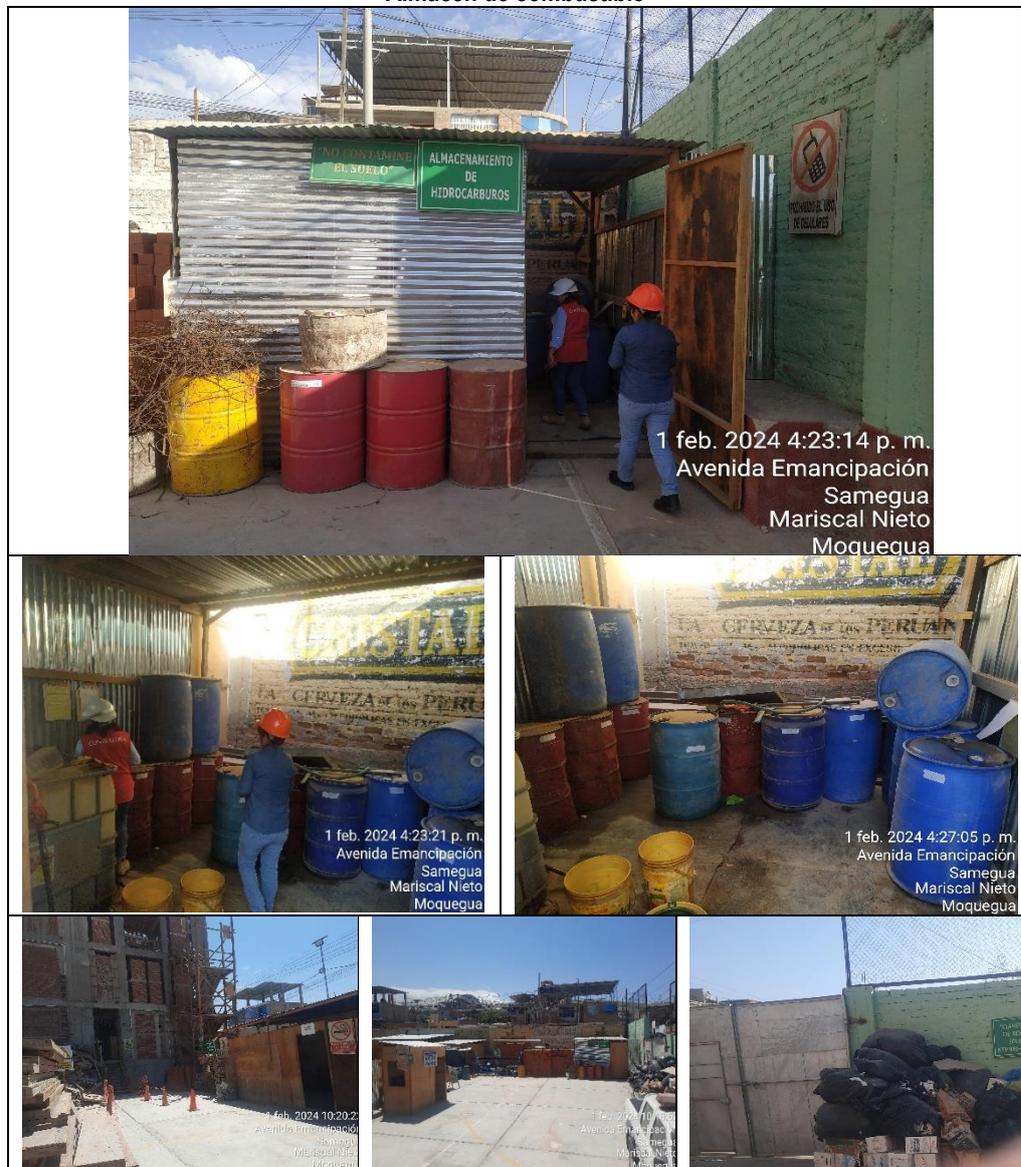
**Imágenes n.º 49, 50, 51, 52, 53 y 54**  
**Almacén de combustible**

Respecto al almacén destinado a productos combustibles, ubicado en el primer piso (frente a la oficina de residencia), se evidencia la existencia de un cilindro con contenido de petróleo (hasta la mitad), cinco (5) cilindros de gasolina y ocho (8) cilindros de petróleo, según manifestación de la almacenera. Respecto a su material de construcción, cuenta con planchas de calamina y puerta de madera, no se observa la existencia de extintor u otro material ignífugo, como se observa en imágenes el ambiente colinda con la vía urbana, cableado público y oficinas del propio proyecto, los mismos que resultarían vulnerables en caso de suscitarse un siniestro.

Las imágenes que anteceden, evidencian la proximidad de almacén de combustible, con áreas de acopio de materiales de reciclaje, basura y otros materiales de obra (madera).
