**INFORME DE HITO DE CONTROL
N° 086-2024-OCI/5347-SCC**

**“MEJORAMIENTO Y AMPLIACION DEL SERVICIO
EDUCATIVO DE LA I.E. AMPARO BALUARTE, EN EL
DISTRITO DE MOQUEGUA - PROVINCIA DE MARISCAL
NIETO - DEPARTAMENTO DE MOQUEGUA”**

**HITO DE CONTROL N° 4 – EJECUCIÓN FÍSICA DEL
PROYECTO DE INVERSIÓN A AGOSTO DE 2024**

MOQUEGUA, 22 DE AGOSTO DE 2024

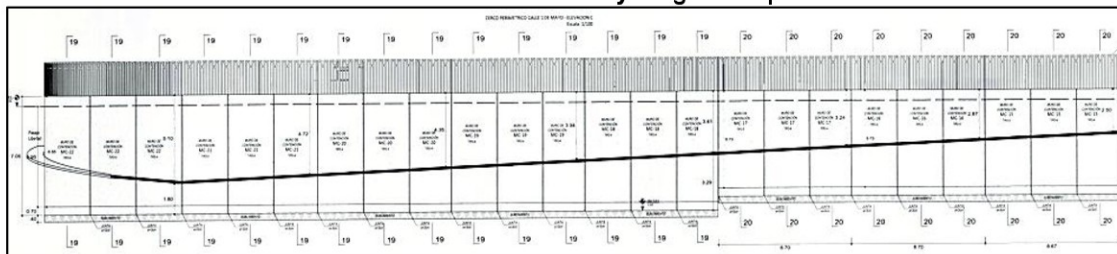
Imagen n.º 1
Muros de contención de las calles 1 de Mayo según el expediente técnico.

Durante la visita de inspección física realizada a la obra el 12 de agosto de 2024², se advirtió que se vienen ejecutando modificaciones en las partidas de los muros de contención ubicados en las calles 1 de Mayo, Loreto y Mercedes Cabello de Carbonera, además, el residente de obra indicó que se han realizado modificaciones que cuentan con planos aprobados por el inspector con su respectiva memoria de cálculo, por tanto, la comisión de control requirió los planos con los que se viene ejecutando la construcción de todos los muros de contención, siendo que el residente de obra hizo entrega de 6 planos firmados por él mismo y con visto bueno del inspector de obra, advirtiéndose las modificaciones que se aprecian en las siguiente imágenes.

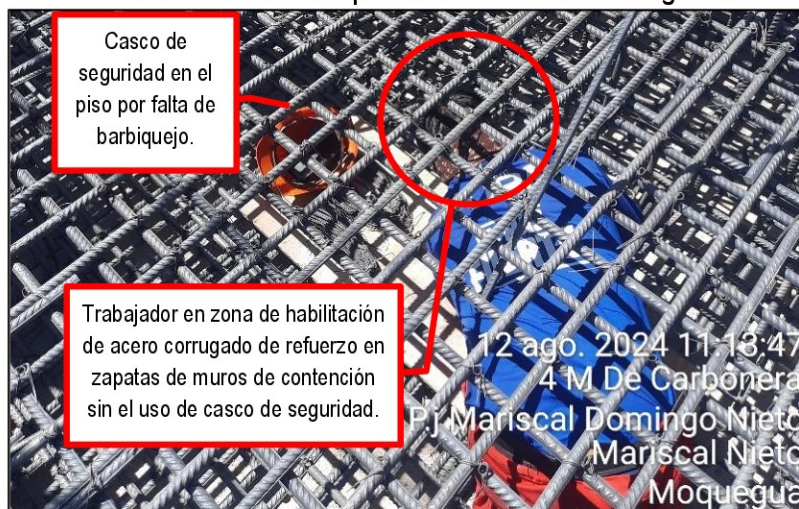
Imágenes n.º 8
Personal obrero incumpliendo el uso de casco de seguridad

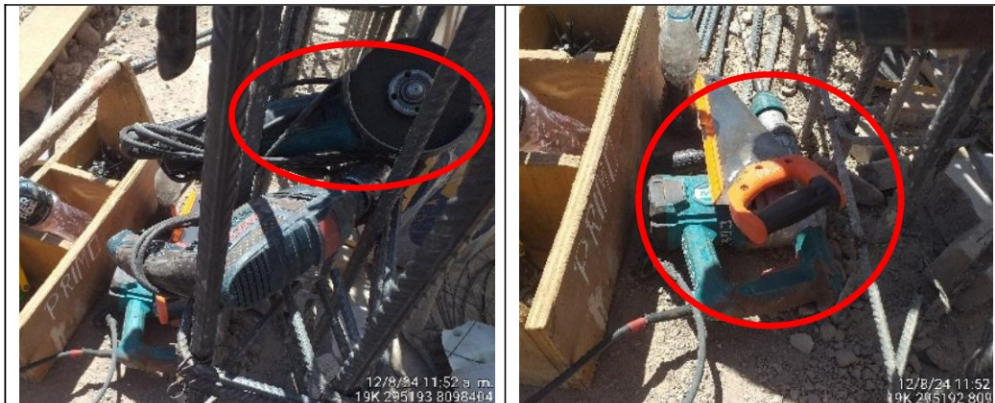
Imágenes n.º 9 y 10
Herramientas manuales sin revisión de su estado.

Equipo portátil de corte (amoladora) con un disco de corte de acero (perteneciente a un trabajador de la obra) no cuenta con la revisión de su estado y con la identificación por código de colores.

SERRUCHO manual y equipo portátil para perforación (perteneciente a un trabajador de la obra), no cuentan con la revisión de su estado y con la identificación por código de colores.

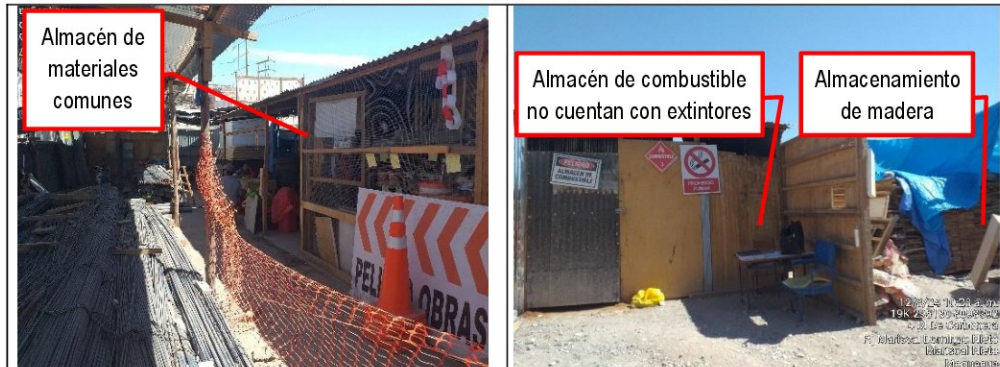
Imágenes n.º 20 y 21
Almacenamiento de materiales inflamables, además, el comedor, vestuarios y almacén de obra fueron construidos también con material inflamable.

En la obra se vienen almacenando materiales inflamables (combustibles, madera, planchas de poliestireno expandido, entre otros), además, las áreas de almacenes, comedor y vestuarios son de material inflamable como triplay, madera, tela arpillera, malla raschel y polietileno; sin embargo, no se cuenta con extintores en la obra.

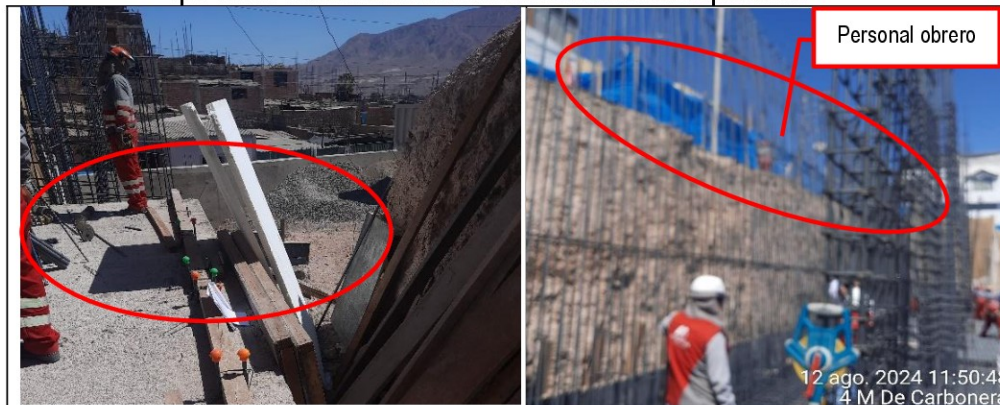
Imágenes n.º 22 y 23

Obra en construcción sin la señalización correspondiente y sin equipos de protección colectiva que eviten la ocurrencia de accidentes de salud ocupacional.

Falta de baranda perimetral y señalización que advierta el riesgo de obstáculos y caídas a desnivel por parte de los trabajadores de la obra (se advierte personal obrero laborando al borde de un desnivel superior a 1,8 m).

Falta de baranda perimetral y señalización que advierta el riesgo de derrumbes y caídas a desnivel por parte de los trabajadores de la obra (se advierte personal obrero transitando al borde de un desnivel superior a 6 m).

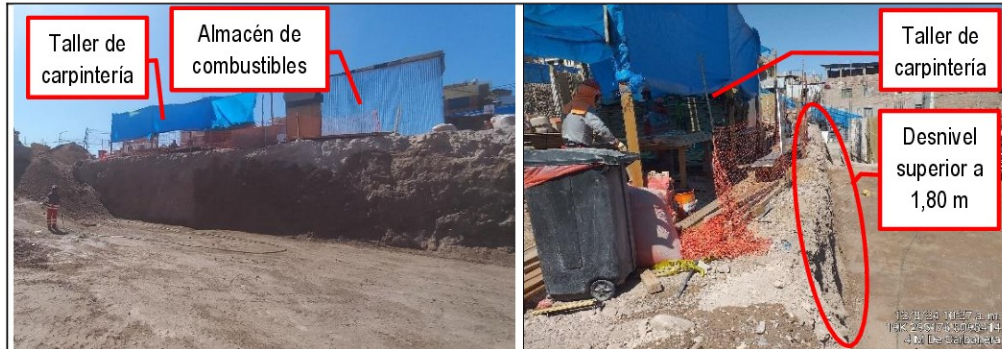
Falta de baranda perimetral y señalización que advierta el riesgo de derrumbes y caídas a desnivel por parte de los trabajadores de la obra (se advierte a un trabajador transitando cerca a un desnivel superior a 1,8 m sin protección colectiva que le impida acercarse más).

Falta de baranda perimetral y señalización que advierta el riesgo obstáculos y caídas a desnivel por parte de los trabajadores de la obra (se advierte personal obrero laborando cerca al borde de un desnivel superior a 1,8 m).

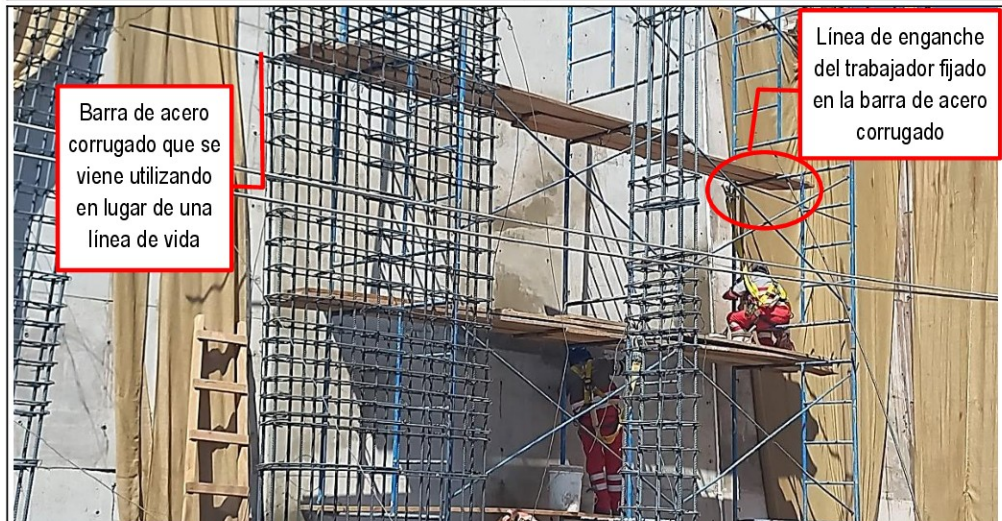
Ausencia de protecciones colectivas como las líneas de vida horizontales y verticales en trabajos en alturas de caída superiores a 1,80 m, advirtiendo el uso de una barra de acero corrugado en el que se fijó la línea de enganche del trabajador, la misma que no tiene ningún tipo de certificación por una entidad acreditada.

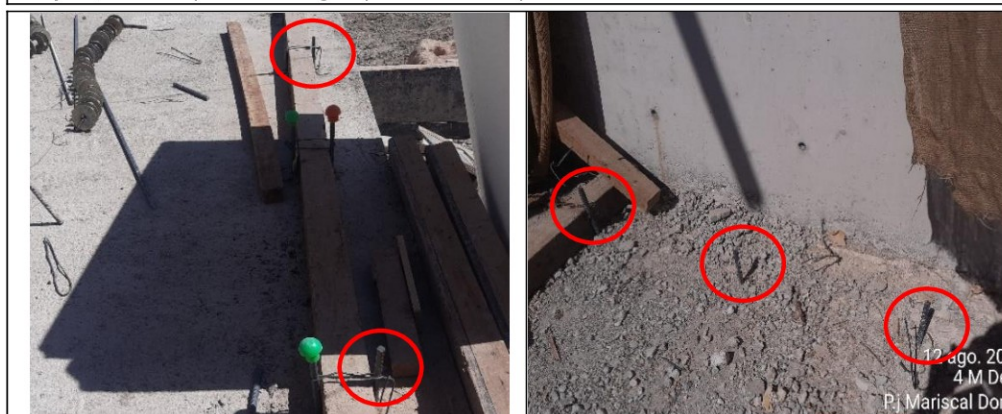
Retazos de barras de acero corrugado utilizados para trabajos de encofrado sin capuchones de seguridad.

Retazos de barras de acero corrugado que sobresalen de la superficie se encuentran sin capuchones de seguridad.

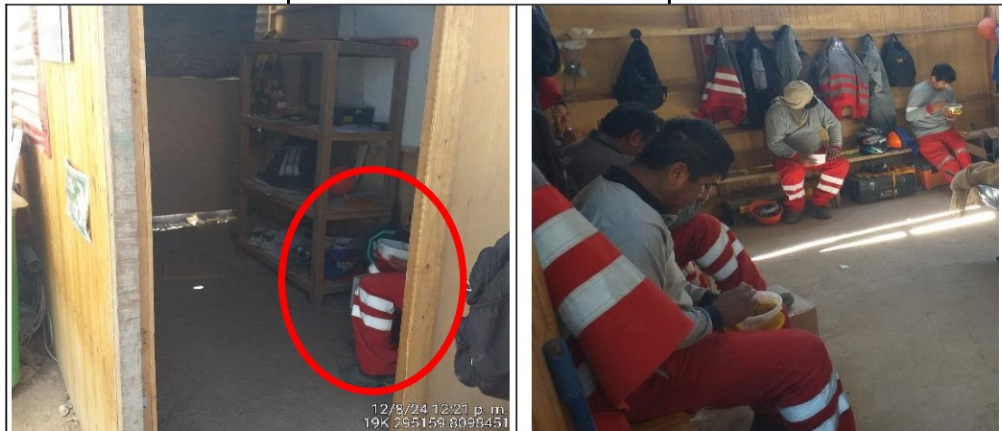
Imágenes n.º 30, 31, 32, 33, 34 y 35
Áreas de dirección y administrativas, así como las áreas de servicios y almacenamiento
incumplen lo establecido en la normativa aplicable.

El vestuario de damas no cuenta con piso de cemento (solado) o similar, además no cuenta con casilleros para cada trabajador y viene siendo utilizado como comedor.

El vestuario de varones no cuenta con casilleros para cada trabajador, además se viene utilizando como comedor sin contar con mesas y bancas.

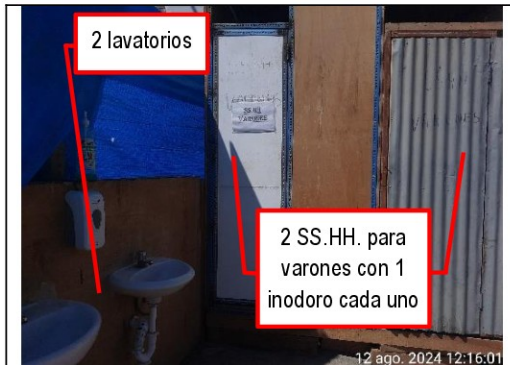
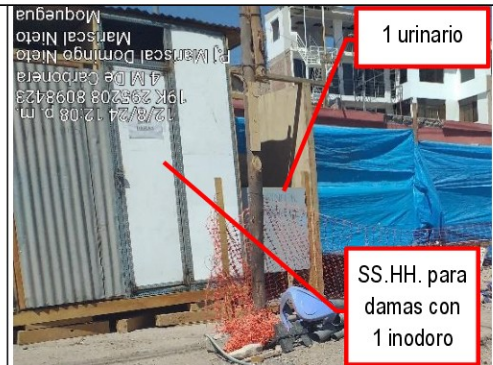
La obra solamente cuenta con 3 inodoros (2 de varones y 1 de damas), 1 urinario y 2 lavatorios; sin embargo, para los 66 trabajadores obreros que vienen laborando, deberían de contar con 5 inodoros, 10 lavatorios, 6 duchas y 4 urinarios.

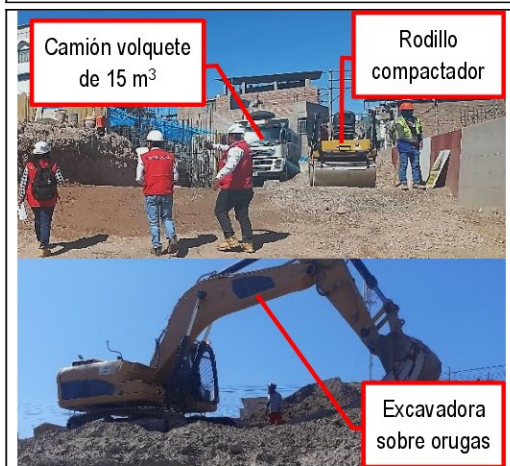
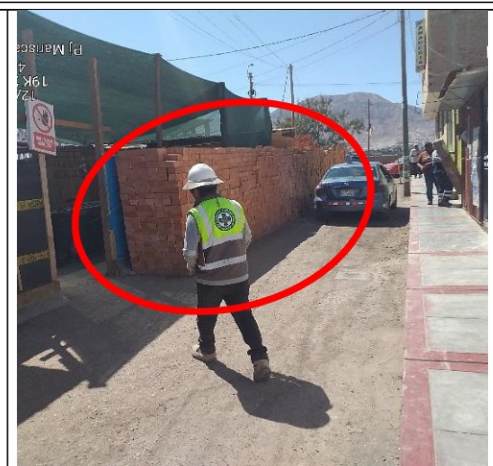
No existe un área de parqueo de maquinarias de construcción, por lo cual, se advierte que la maquinaria pesada se viene estacionando en las áreas de trabajo de la obra, originando el riesgo de accidentes de tránsito.

Se viene almacenando ladrillos de cerámica en plena vía pública (pasaje Libertad), generando el riesgo de pérdidas, considerando que estos bienes aún no se viene utilizando en la ejecución de la obra.

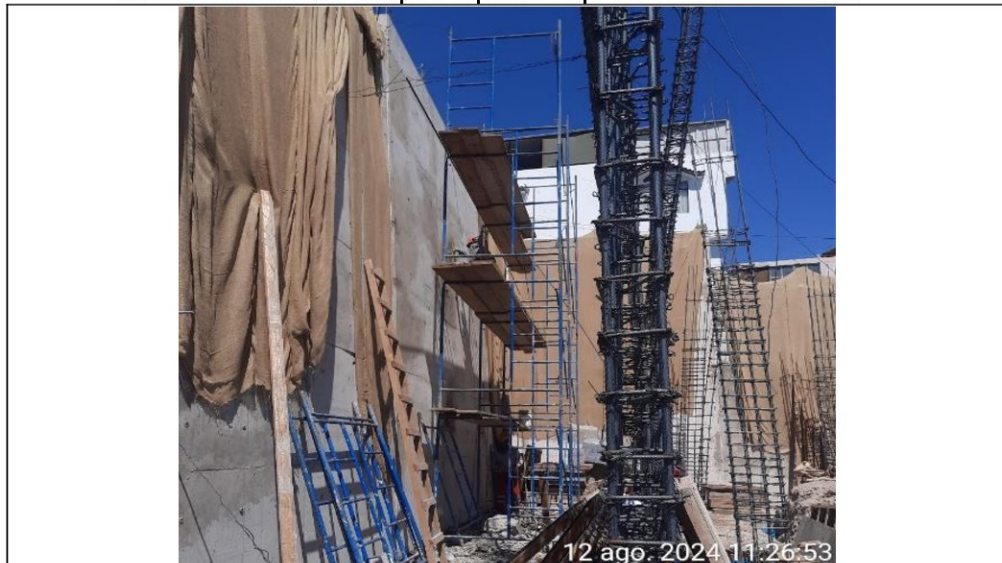
Imágenes n.º 37, 38, 39, 40 y 41
Incumplimientos en el uso de andamios metálicos, tablonces de madera para sus plataformas y ausencia de líneas de vida para el personal que utiliza estos andamios.

Andamios de 4 cuerpos o niveles de altura que no se encuentran amarrados a estructuras estables, asimismo, las superficies de trabajo o plataformas no están completamente cubiertas con tablonces, no cuentan con pasamanos, barandas intermedias y rodapiés.

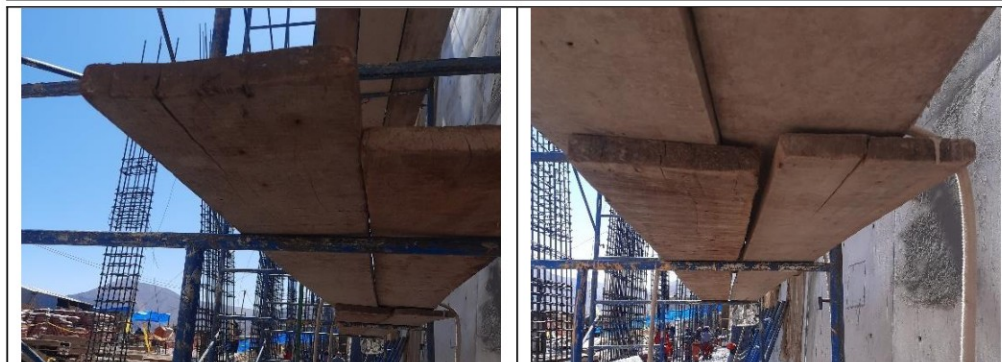
Los andamios de la obra cuentan con tablas de madera de 1 ½" de espesor con rajaduras.

- La superficie de trabajo será de paneles metálicos o de tablonces de madera tornillo (...). Los tablonces estarán libres de nudos, rajaduras, astillados o cualquier otro defecto que disminuya su resistencia estructural (...). El ancho de los tablonces será de 25 a 30 cm y su espesor de 5 cm. No se admiten tablas de menor espesor colocadas una sobre otra por ser su resistencia la que corresponde a una sola tabla.

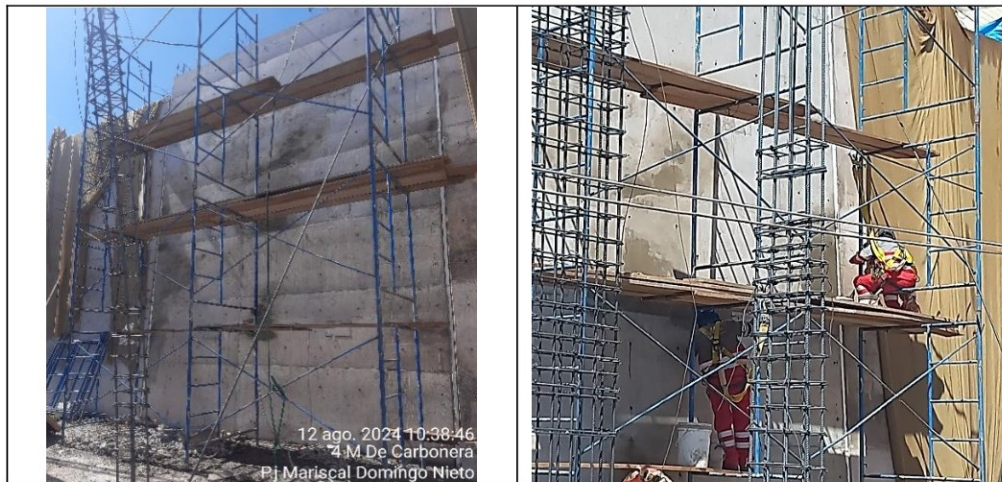
Los andamios solo cuentan con crucetas en un lado (siendo completamente inestables) y tienen 2 tablas de 1 ½" de espesor una sobre otra.

Los trabajadores fijan las líneas de enganche de sus arneses en barras de acero amarradas a los cuerpos de los andamios (no existe líneas de vida).

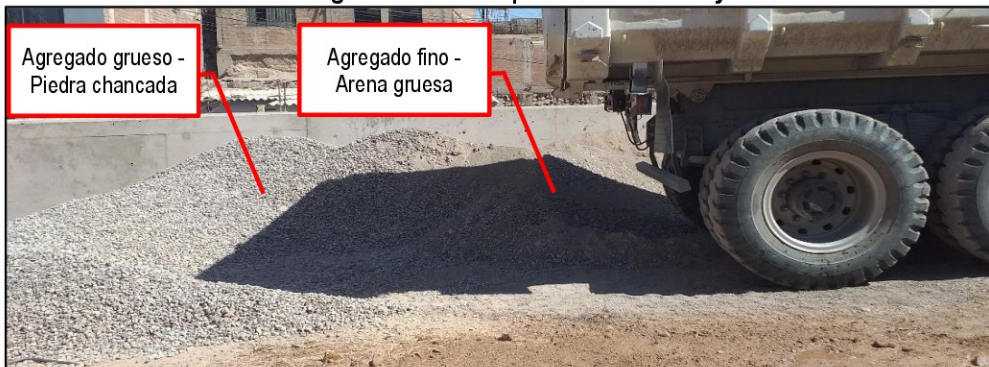
Imagen n.º 42

Durante la visita de inspección realizada el 12 de agosto de 2024¹¹, la comisión de control evidenció que los agregados se encuentran almacenados directamente sobre el suelo, sin tener en cuenta algún mecanismo que evite su contaminación, a pesar que deben almacenarse de tal manera que se prevenga su mezcla, deterioro o la introducción de materiales extraños, conforme a lo establecido en el numeral 3.7.1, 3.7.2 y 3.7.4 de la Norma Técnica E.060, Concreto Armado del Reglamento Nacional de Edificaciones¹². Lo descrito se aprecia en la siguiente imagen.

3.7.1 El material cementante y los agregados deben almacenarse de tal manera que se prevenga su deterioro o la introducción de materiales extraños.

3.7.2 Ningún material que se haya deteriorado o contaminado debe utilizarse en la elaboración del concreto.

Arena gruesa y piedra chancada se vienen almacenado apoyados directamente sobre el suelo, sin tener en cuenta algún mecanismo que evite su mezcla y contaminación.

Los hechos antes descritos no permitirán que se pueda realizar una adecuada dosificación de los agregados, según los diseños de mezcla que se elaboren (sean para la producción de concreto o para el mejoramiento de material propio para rellenos controlados), lo cual, aunado a la oxidación y el deterioro de las barras de acero de refuerzo antes de su colocación en las estructuras de concreto armado y el humedecimiento del cemento antes de la producción de concreto, asimismo sumado a las deficiencias en la compactación del concreto y la falta de curado durante los primeros 7 días, podrían originar que las estructuras no alcancen la resistencia y durabilidad para el que fueron diseñados.

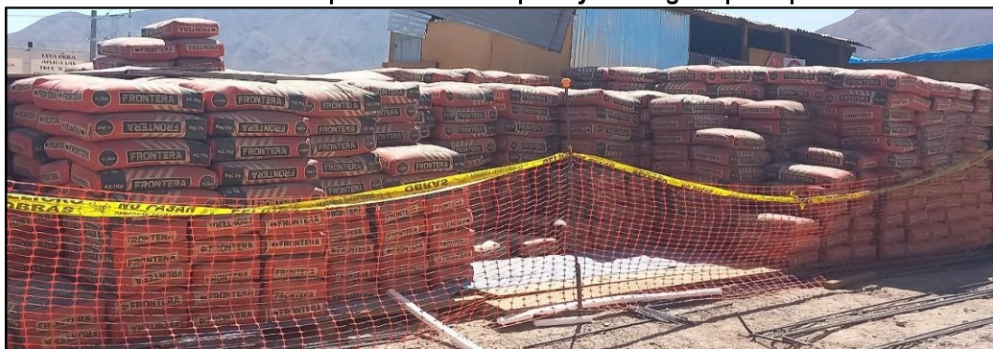
Imagen n.º 43

Asimismo, se evidenció que las bolsas de cemento estaban expuestas a la intemperie, sin ningún tipo de protección que evite la humedad del ambiente o agua producto de las lluvias o la acción del hombre, además, las bolsas de cemento estaban almacenadas en pilas de hasta 12 bolsas y no estaban cubiertas con plástico u otro material de protección, incumpliendo lo establecido en el literal b) del numeral 3.7.3 de la Norma Técnica E.060¹³, Concreto Armado, conforme se aprecia en la siguiente imagen.

Bolsas de cemento expuestas a la intemperie y sin ningún tipo de protección.

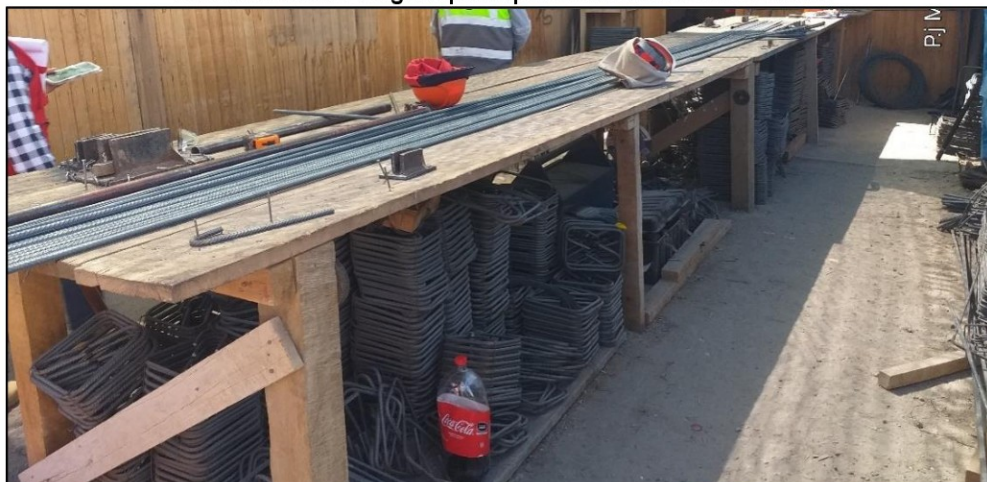
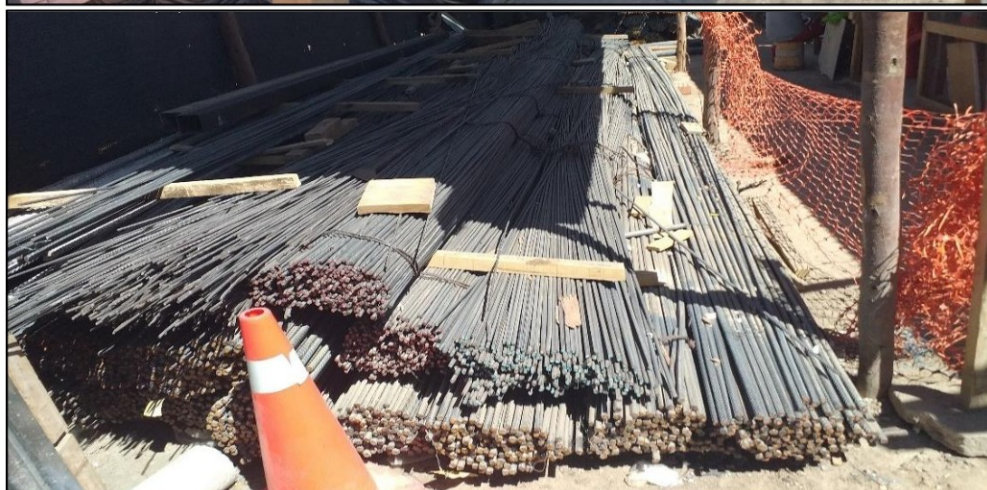
De igual forma, se advierte que las barras de acero no estaban protegidas contra la humedad, por cuanto estaban expuestas a la intemperie, en contacto directo con el suelo, incumpliendo lo establecido en el numeral 3.7.5 de la Norma Técnica E.060, Concreto Armado¹⁴. Al respecto, se

precisa que esta situación podría ocasionar la oxidación y el deterioro del material antes de su colocación en las estructuras de concreto armado. La situación expuesta se puede apreciar en las siguientes imágenes.

Imágenes n.º 44 y 45
Estribos de acero corrugado en contacto directo con el suelo y barras de acero corrugado almacenados sin ningún tipo de protección contra la humedad.

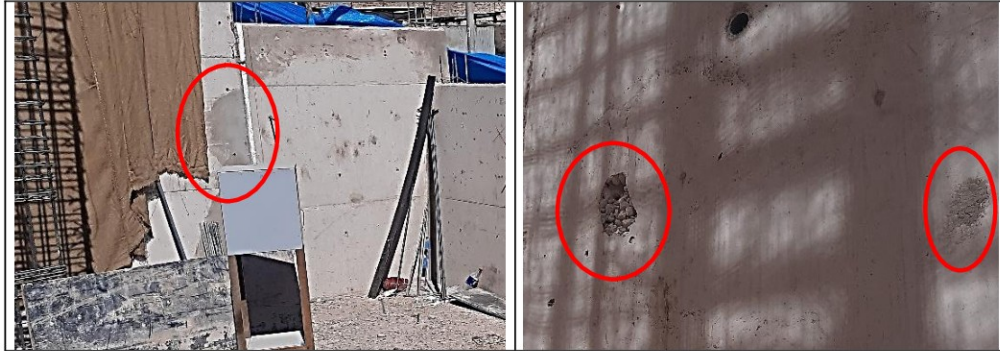
Por otro lado, la comisión de control advirtió que se viene realizando resanes debido a la presencia de oquedades o vacíos en el concreto (cangrejas), lo cual evidencia deficiencias en la colocación y compactación del concreto; asimismo, durante la visita de inspección se advirtió que las telas de yute utilizadas para contribuir con el curado del concreto estaban completamente secas, al igual que las superficies de todos los elementos de concreto, lo cual evidencia que no se viene realizando un curado que pueda garantizar que el concreto se mantenga permanentemente húmedo por lo menos durante los primeros 7 días después de su colocación, conforme se establece en los numerales 5.10 y 511 de la Norma Técnica E.060, Concreto Armado¹⁵, todo conforme se aprecia en las siguientes imágenes.

Vacios u oquedades en el concreto y resanes para cubrir estas deficiencias.

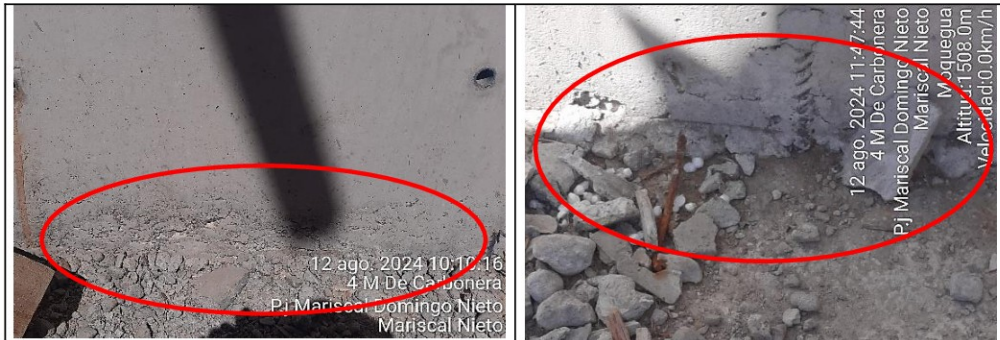
Vacios u oquedades en el concreto ubicados en la union de las pantallas y zapatas de los muros de contención.

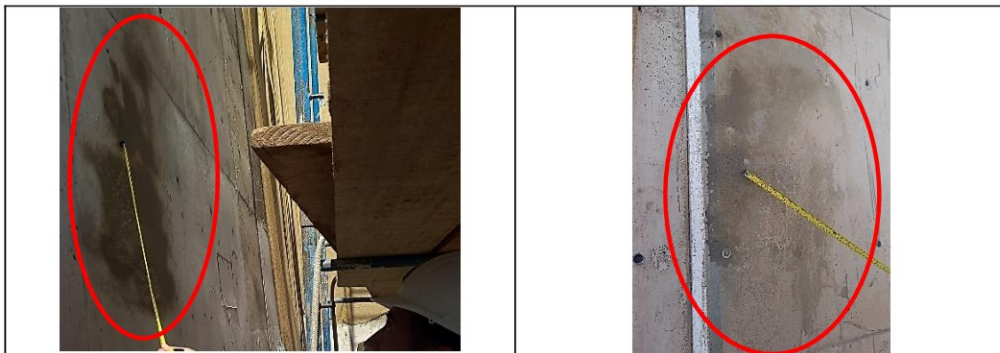
Resanes para cubrir los vacios u oquedades en el concreto en las pantallas de los muros de contención.

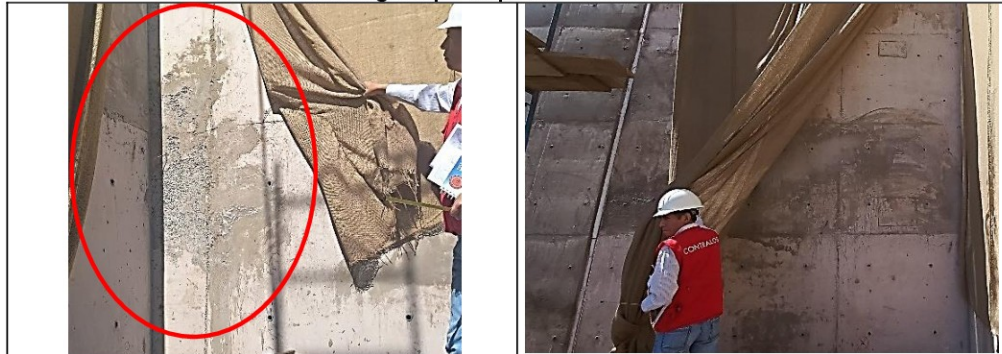
Resanes para cubrir los vacíos u oquedades en el concreto en las pantallas de los muros de contención, asimismo, las telas de yute y las superficies del concreto se encontraron completamente secas.

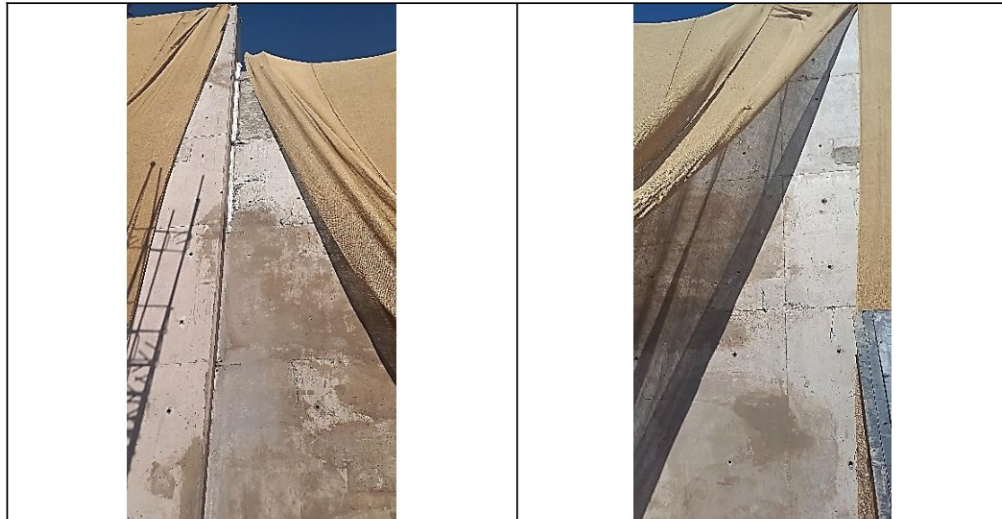
Resanes para cubrir los vacíos u oquedades en el concreto en las pantallas de los muros de contención, asimismo, las telas de yute y las superficies del concreto se encontraron completamente secas.

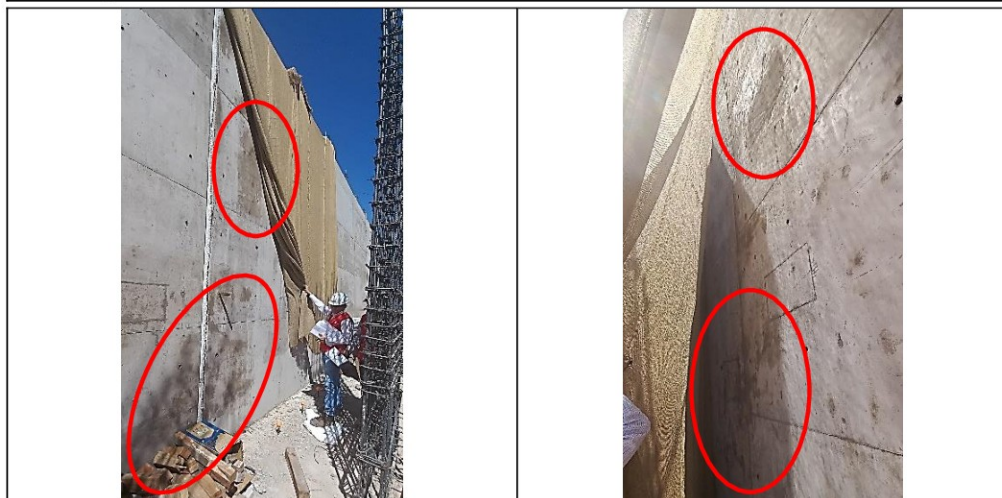
Resanes para cubrir los vacíos u oquedades en el concreto en las pantallas de los muros de contención, asimismo, las telas de yute y las superficies del concreto se encontraron completamente secas.

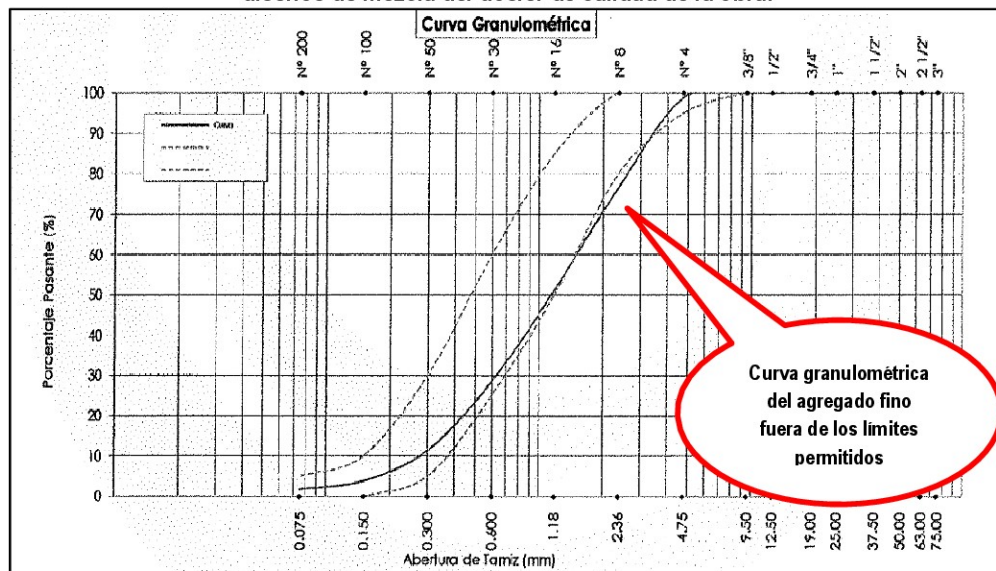
Imagen n.º 65
Curva granulométrica según análisis granulométrico para agregado fino, contenido en los diseños de mezcla del dossier de calidad de la obra.

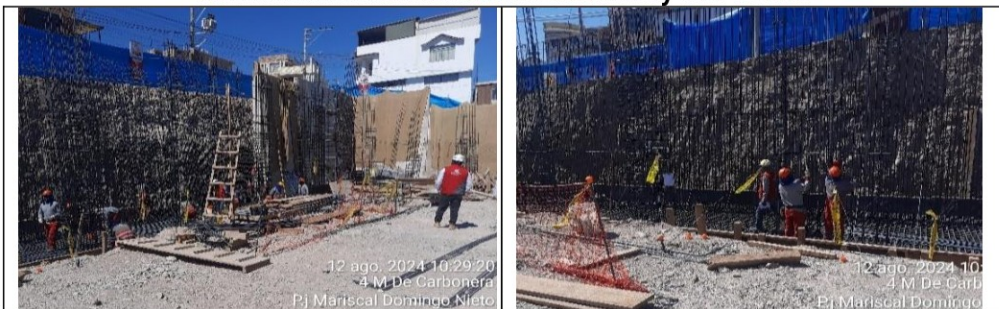
Imágenes n.º 72, 73, 74, 75, 76 y 77
Partidas pendientes de ejecución para la construcción de los muros de contención colindantes con la calle Mercedes Cabello de Carbonera y calle Loreto.

Armado de acero estructural para muros de contención colindantes a la calle Mercedes Cabello de Carbonera.

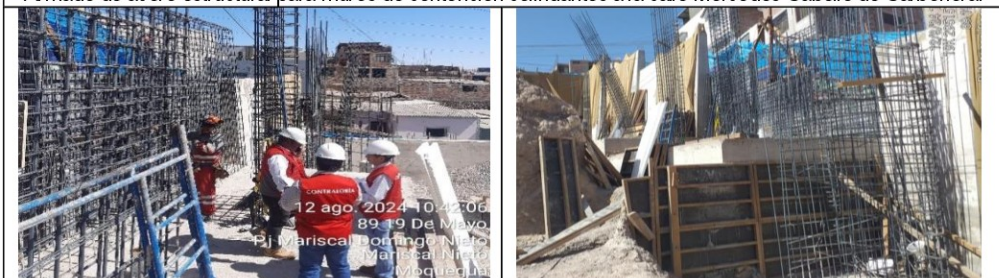
Armado de acero estructural para muros de contención colindantes con la calle Loreto.

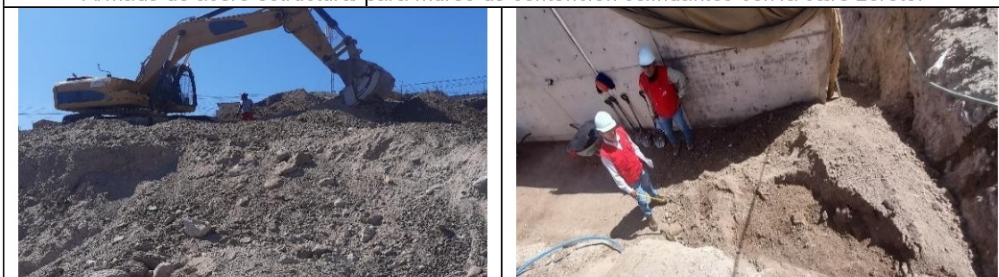
Trabajos de acarreo de material propio para rellenos controlados, asimismo, se aprecia la falta de culminación de los trabajos de rellenos controlados para los muros de contención de la calle Mercedes C. Carbonera.
