**INFORME DE VISITA DE CONTROL  
N° 001-2024-OCI/5348-SVC**

**EJECUCIÓN DE LA OBRA: “CREACIÓN DE PISTAS,  
VEREDAS EN EL JR. LIMA CUADRAS 06, 07, 08, 09, 10, 11,  
12, 13, 14, JR. DANIEL CARRIÓN CDRA. 02, DISTRITO DE  
VICCO – PROVINCIA DE PASCO – DEPARTAMENTO DE  
PASCO” CON CUI N° 2474071**

**PERÍODO DE EVALUACIÓN:  
DEL 8 DE ENERO DE 2024 AL 12 DE ENERO DE 2024**

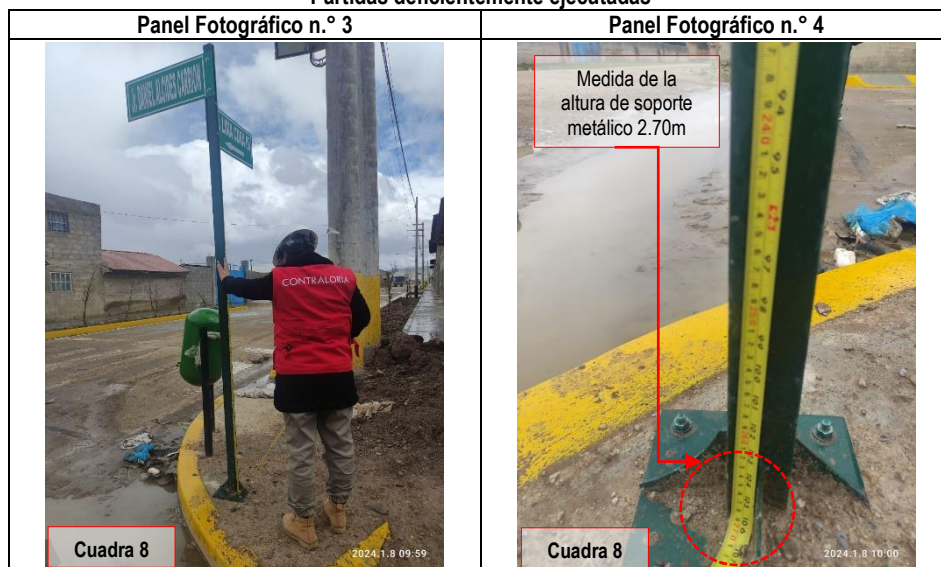
**Imagen n.º 5**  
**Partidas deficientemente ejecutadas**

No obstante, realizada la medición del soporte metálico se verificó que la altura del soporte metálico es de 2.70m, como se puede visualizar seguidamente:

**Descripción:** En la fotografía lado izquierdo se observa que la comisión de control verifica la altura del soporte metálico, y la fotografía lado derecho se muestra la dimensión del soporte metálico de 2.70m, ambas fotografías progresivas 0+000 Km.

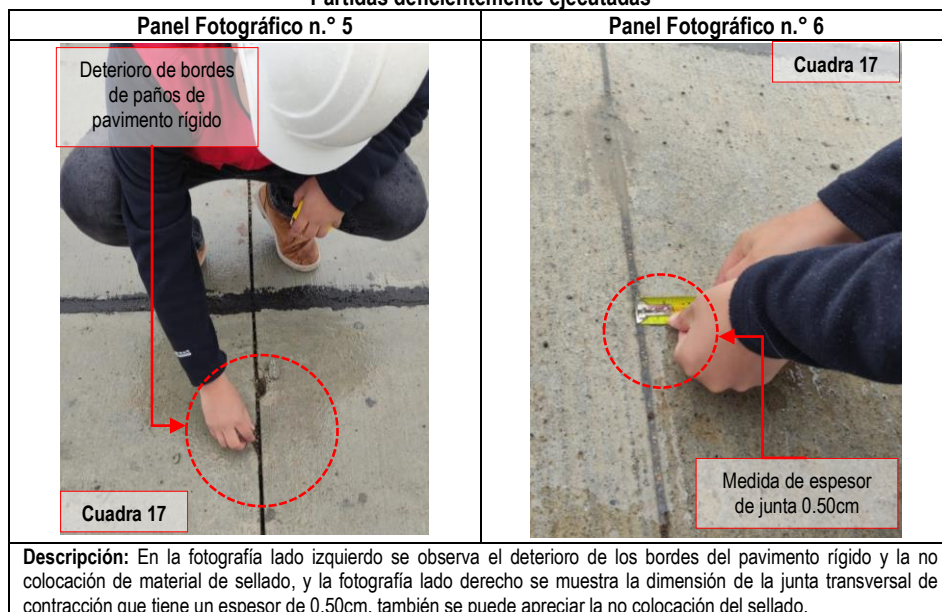
Imagen n.º 8  
Partidas deficientemente ejecutadas

Sin embargo, en la inspección física realizada se ha identificado que, en la totalidad del pavimento rígido, las juntas transversales de contracción no tienen el espesor indicado en el plano, siendo esta de 0.50cm debiéndose ser de 1/2" o 1.27cm, cabe resaltar que tal modificación de espesor en las juntas no fue anotada en el cuaderno de obra; aunado al incumplimiento mencionado se pudo observar que estas juntas transversales de contracción no tienen el relleno de arena y asfalto RC-250, incumpliendo no solo con lo indicado en los planos del expediente técnico sino también con lo señalado en las especificaciones técnicas de la partida, la cual, especifica lo siguiente:

De lo señalado precedentemente, se indica la importancia de realizar el sellado de juntas, lo cual no ha sido tomado en cuenta por el contratista, incumplimiento que ya viene generando deterioro en el pavimento rígido toda vez que se ha encontrado algunos despostillamientos (desprendimiento de concreto) en los paños.

Referente a lo desarrollado en los párrafos anteriores y las imágenes mostradas se advierte que la ejecución de la partida **JUNTA TRANSVERSAL DE CONTRACCION E=1/2"; H=2"**, no cumple con lo especificado en el expediente técnico; ya que, las juntas no cuentan con las medidas y el sellado de juntas, advirtiéndose que habría existido un deficiente control en el proceso constructivo, que podría perjudicar la vida útil del pavimento rígido.

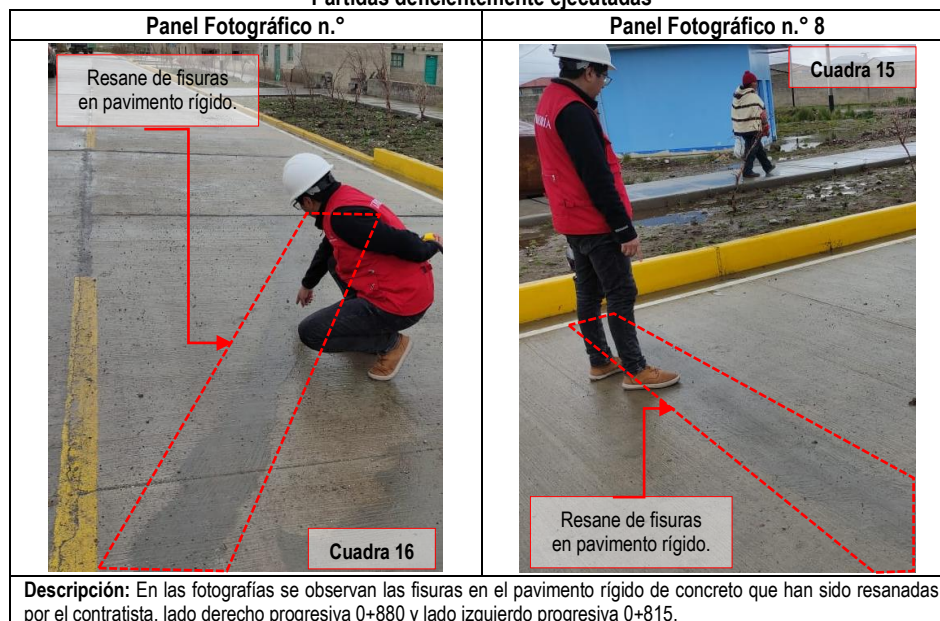
Imagen n.º 9  
Partidas deficientemente ejecutadas

En la inspección física de obra se pudo observar la existencia de paños de pavimento fisurados por lo cual el contratista deberá reparar dichos paños debido a que es su responsabilidad y cuidado, visto que dichas fallas se han ocasionado por un mal curado del concreto y también al haber permitido el ingreso de vehículos pesados en su estado fresco, razón por la cual es su entera responsabilidad reemplazarlos.

Sin embargo, hasta la fecha de inspección física de obra, el contratista no reemplazó los paños afectados. En este punto debemos considerar, que las fisuras podrían responder a un deficiente proceso constructivo, por factores que son descritos en el Manual de Suelos, Geología, Geotecnia y Pavimentos: Sección Suelos y Pavimentos<sup>8</sup> el cual señala lo siguiente:

Visto las imágenes precedentes, así como lo desarrollado en los párrafos anteriores se puede dar cuenta que la ejecución de la partida se realizó deficientemente, situación que también fue advertida por el supervisor de obra, a fin de que el contratista pueda reemplazar los paños afectados o fisurados; por tanto se advierte que, la partida **PAVIMENTO DE CONCRETO FC = 210KG/CM2**, ha sido deficientemente ejecutada, lo cual podría perjudicar la vida útil de la obra, y que, el resane podría no resolver la causa real que ha generado el fisuramiento del pavimento rígido.

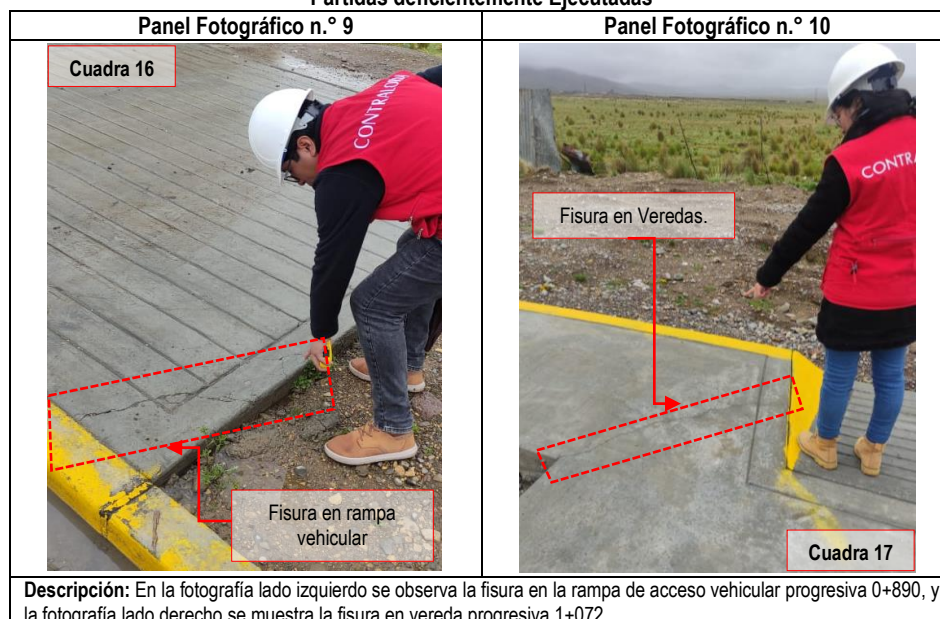
Imagen n.º 10  
Partidas deficientemente Ejecutadas

De los citados anteriores, se puede dar cuenta que el proceso constructivo y cuidado de las partidas **VEREDA DE CONCRETO FC= 175KG/CM2 y CONCRETO F'C=175 KG/CM2 EN RAMPAS (vehicular)** ha sido deficiente, permitiendo que algunas veredas y rampas de acceso vehicular tengan fallos de fisuras; esta situación pone en riesgo la vida útil de las veredas y rampas que presentan esta falla; ya que, a través de las fisuras se filtrará humedad hacia la sub base, perjudicando el material colocado, lo cual podría generar asentamientos diferenciales y escalonamiento.

Visto las fotografías presentadas, y lo antes vertido, se advierte que, las partidas **VEREDA DE CONCRETO FC= 175KG/CM2** y **CONCRETO F'C=175 KG/CM2 EN RAMPAS (vehicular)**, ha sido deficientemente ejecutada, lo cual podría perjudicar la vida útil de la obra.

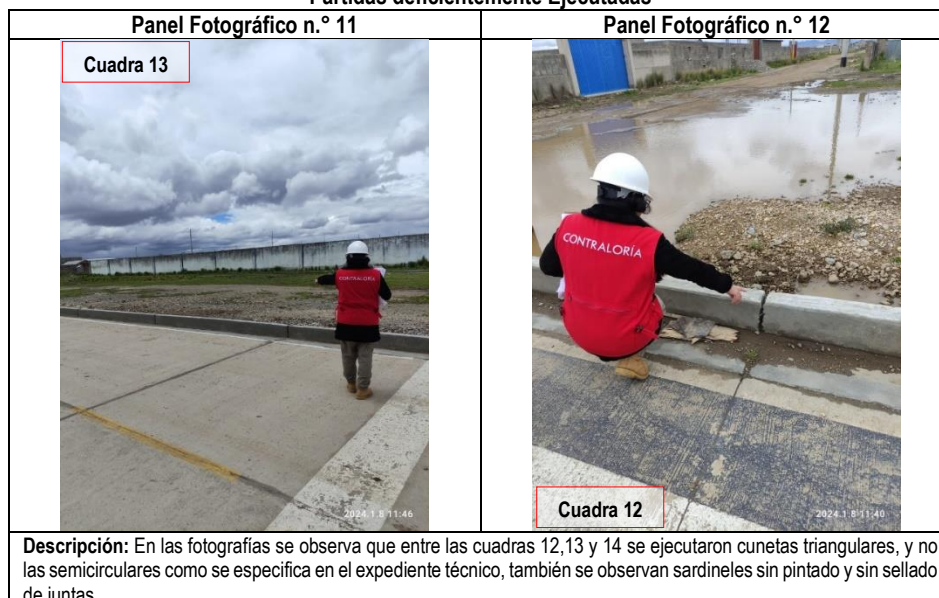
Imagen n.º 14  
Partidas deficientemente Ejecutadas

De las imágenes presentadas, se puede apreciar que las cunetas que se encuentran en las cuadras 12, 13 y 14; la cuneta del lado izquierdo será del tipo semicircular, sin embargo; se ejecutaron cunetas de forma triangular, cambio que no habría sido registrado en el cuaderno de obra digital incumpliendo con lo señalado en el expediente técnico, tal circunstancia se muestra seguidamente;

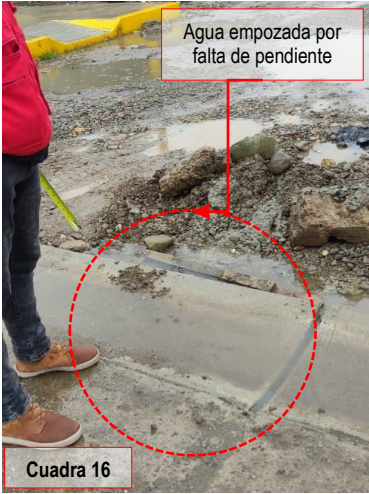
| Panel Fotográfico n.º 13 | Panel Fotográfico n.º 14 |
|---|---|
| <p>Agua empozada por falta de pendiente</p> <p>Cuadra 16</p> | <p>Verificación de dimensiones</p> <p>0.60m</p> <p>Cuadra 14</p> |
| <p><b>Descripción:</b> En la fotografía se observa el agua empozada por falta de pendiente, en la progresiva 0+960.</p> | <p><b>Descripción:</b> En la fotografía se observa la verificación del ancho de la cuneta, el cual tenía 0.60m de ancho, y la junta que tiene una madera y no el sellado establecido.</p> |

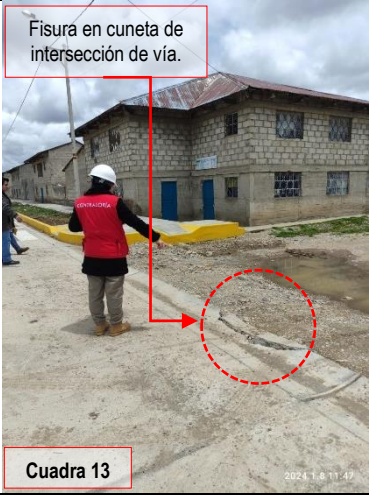
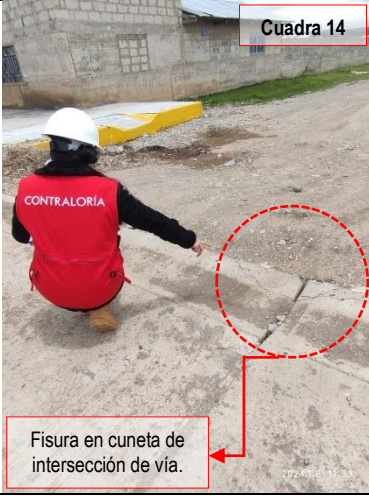
| Panel Fotográfico n.º 13 | Panel Fotográfico n.º 14 |
|---|---|
| <p>Fisura en cuneta de intersección de vía.</p> <p>Cuadra 13</p> | <p>Cuadra 14</p> <p>Fisura en cuneta de intersección de vía.</p> |
| <p><b>Descripción:</b> En las fotografías se observa las fisuras en las cunetas de las intersecciones de las calles, y la falta de colocación del material de sellado en las juntas, lado izquierdo progresiva 0+510 y lado derecho progresiva 0+620</p> | |

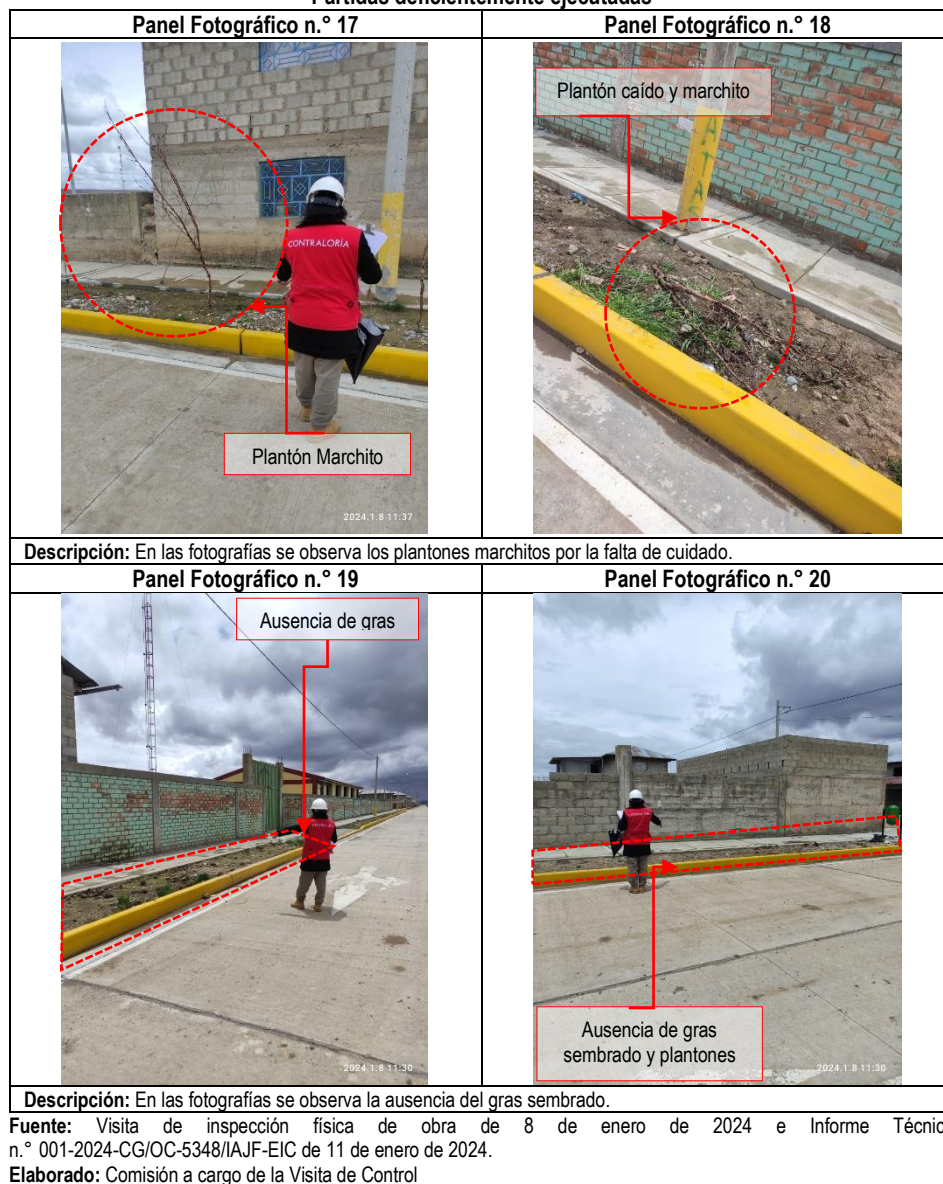
**Imagen n.º 16**  
**Partidas deficientemente ejecutadas**

*LAS AREAS VERDES ESTAN TOTALMENTE DETERIORADAS AL PUNTO DE NO TENER SEÑAL DE GRASS SEMBRADO, TAMBIEN LOS PLANTONES DE QUINALES ESTA EN UN 90% MUERTOS.*

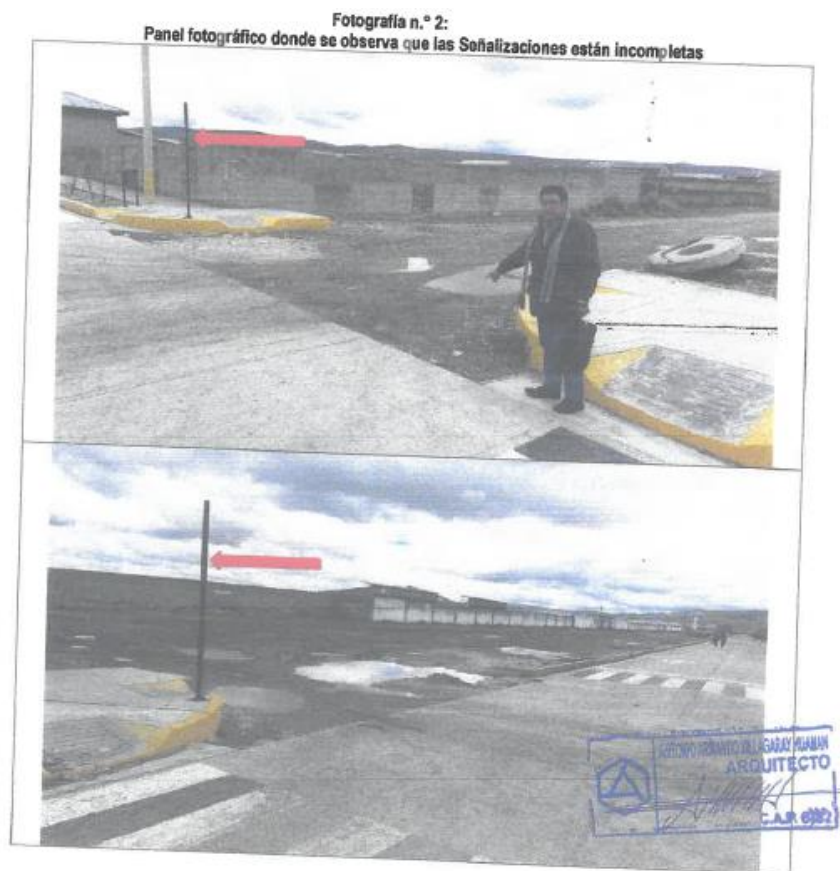
Al respecto, a lo largo del tramo de la obra se pudo identificar que solo se ejecutaron 18 señales informativas, no habiendo colocado ninguna de carácter preventivo, es más las señalizaciones que se han colocado están incompletas y en algunos casos carecen de cartel informativo tal como se puede apreciar en las siguientes fotografías:

De acuerdo a lo evidenciado en campo, se constata que las partidas de señalización se encuentran incompletas, además de que se ha evidenciado que solo se han colocado 18 de las 30 que se han presupuestado (...)

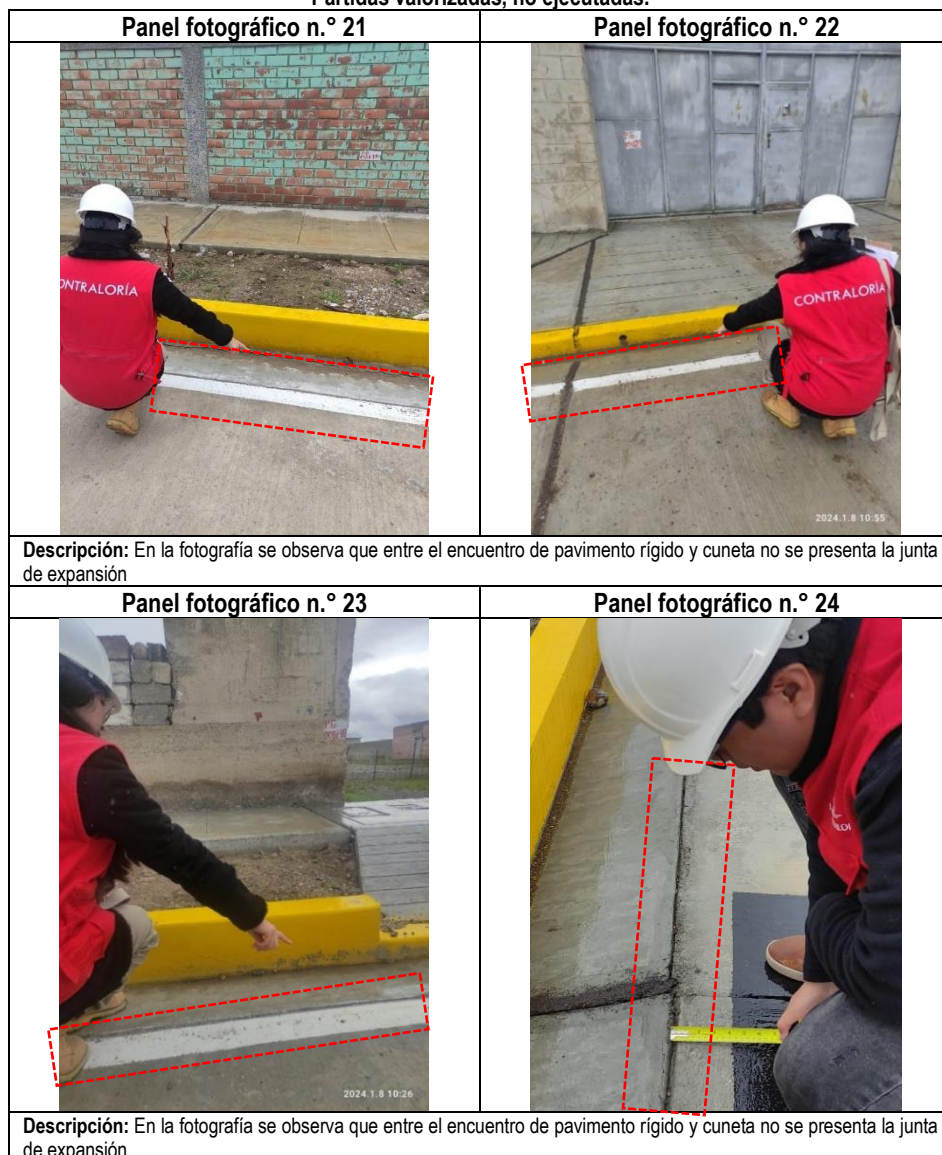
Imagen n.º 19  
Partidas valorizadas, no ejecutadas.

Según lo ilustrado en la imagen precedente, la junta de dilatación debería tener un espesor de 0.025m, sellado con una mezcla de arena y asfalto RC-250, tal como lo indican las especificaciones técnicas el expediente técnico contractual la cual menciona que:

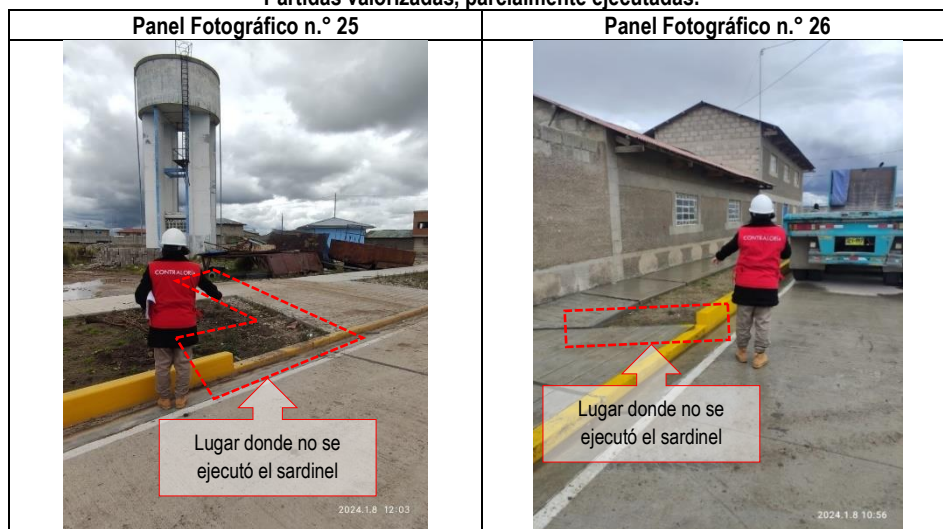
**Imagen n.º 21**  
**Partidas valorizadas, parcialmente ejecutadas.**

**Descripción:** En la fotografía se observa que los sardineles en los accesos vehiculares no se ejecutaron en su totalidad  
**Fuente:** Visita de inspección física de obra de 8 de enero de 2024 e Informe Técnico n.º 001-2024-CG/OC-5348/IAJF-EIC de 11 de enero de 2024.  
**Elaborado:** Comisión a cargo de la Visita de Control.

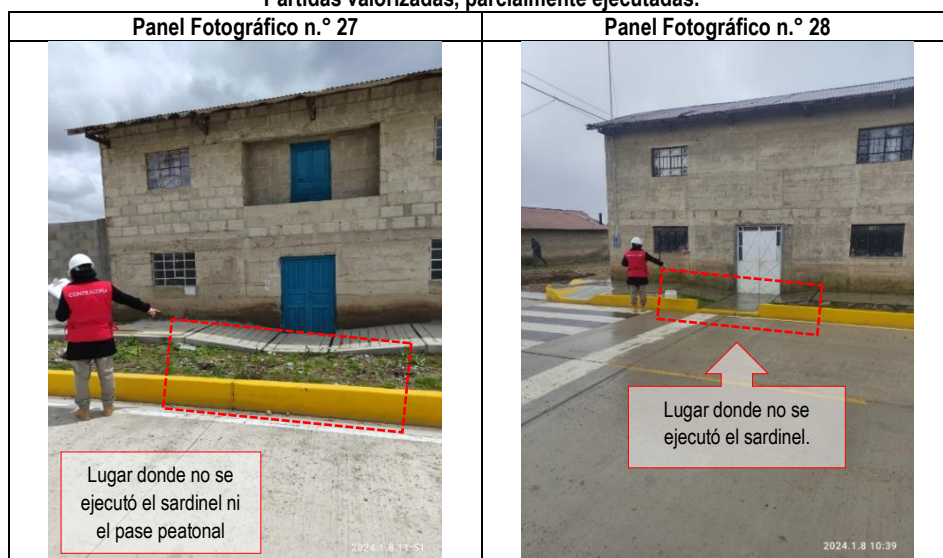
**Imagen n.º 22**  
**Partidas valorizadas, parcialmente ejecutadas.**

**Descripción:** En la fotografía se observa que los sardineles en los accesos peatonales no se ejecutaron en su totalidad  
**Fuente:** Visita de inspección física de obra de 8 de enero de 2024 e Informe Técnico n.º 001-2024-CG/OC-5348/IAJF-EIC de 11 de enero de 2024.  
**Elaborado:** Comisión a cargo de la Visita de Control.

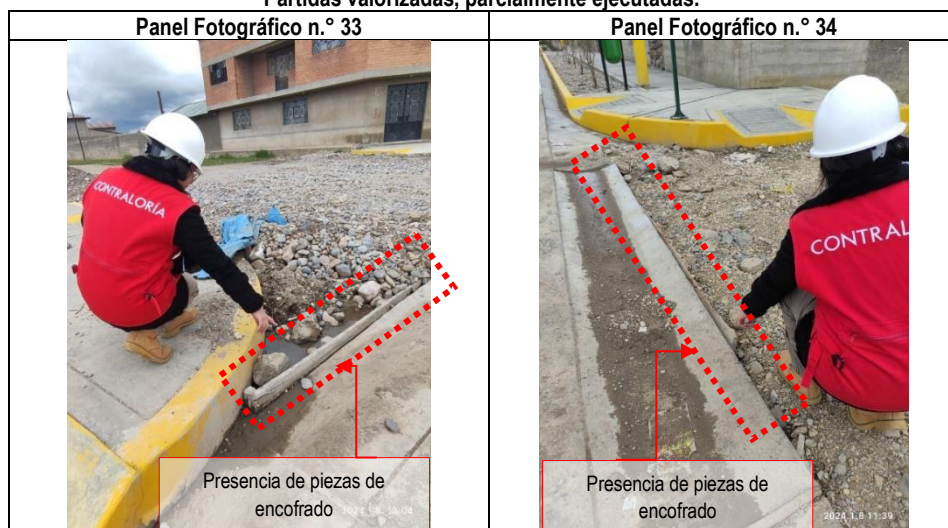
Partidas valorizadas, parcialmente ejecutadas.

**Descripción:** En las fotografías se observa restos de encofrado adherido al concreto de cunetas.

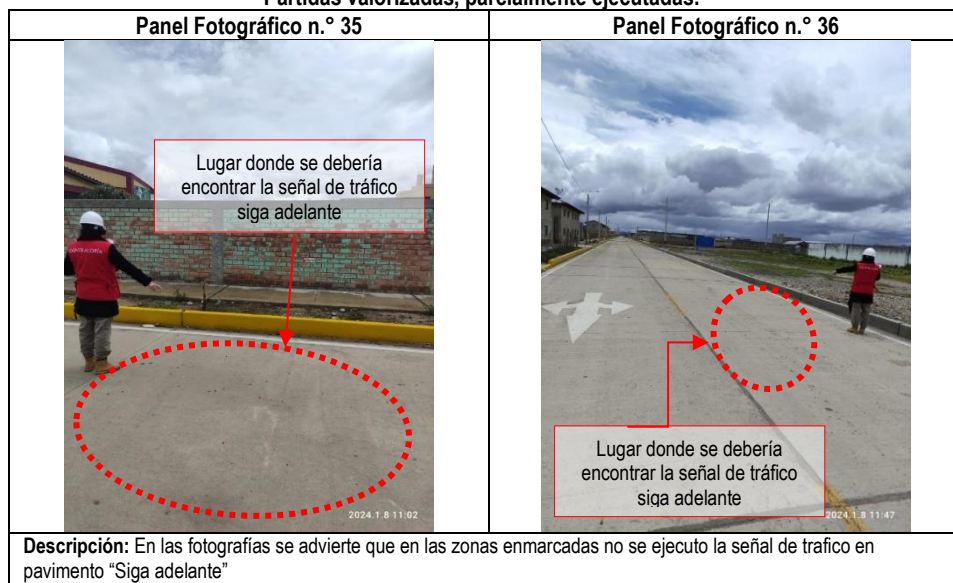
Imagen n.º 28  
Partidas valorizadas, parcialmente ejecutadas.

Por lo desarrollado, la comisión de control advierte que la partida **PINTURA DE TRAFICO – SEÑALIZACIÓN DE MARCAS EN PAVIMENTO**, se habría ejecutado parcialmente y no al 100% como declaró el contratista, toda vez que falta realizar el pintado "siga adelante" en todas las cuadras.

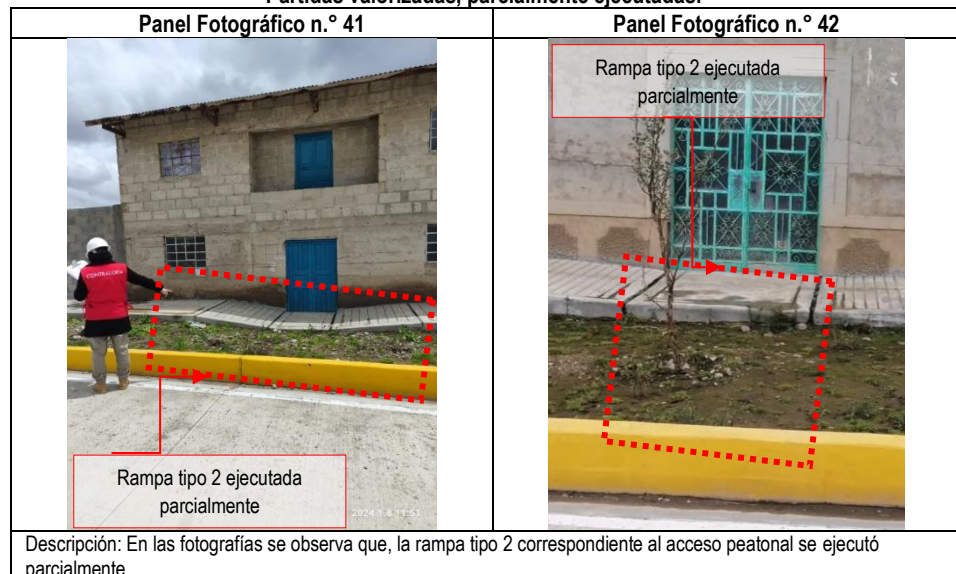
**Imagen n.º 33**  
**Partidas valorizadas, parcialmente ejecutadas.**

En resumen, teniendo en cuenta que, el plazo de ejecución de obra culminó el 29 de noviembre de 2023 y que el residente de obra realizó la anotación de culminación de obra mediante asiento n.º 168 de 29 de noviembre de 2023. La Comisión de Control después de realizar la visita de inspección física de obra el 08 de enero de 2024; advierte que la obra no se ha culminada a un 100% conforme se sustenta en los párrafos anteriores.
