**INFORME DE HITO DE CONTROL  
N° 002-2024-OCI/5348-SCC**

**EJECUCIÓN DE LA OBRA: “MEJORAMIENTO Y  
AMPLIACIÓN DE LA PRESTACIÓN DEL SERVICIO  
EDUCATIVO DE LA I.E. NRO 31 NUESTRA SEÑORA DEL  
CARMEN, CON DISEÑO ARQUITECTÓNICO BIOCLIMÁTICO  
EN LA URBANIZACIÓN SAN JUAN, DISTRITO DE  
YANACANCHA – PASCO- PASCO” CON CUI N° 2301516**

**HITO DE CONTROL N° 1 - ESTADO SITUACIONAL DE LA  
EJECUCIÓN DE LA OBRA**

**PERÍODO DE EVALUACIÓN:  
DEL 17 DE ENERO DE 2024 AL 23 DE ENERO DE 2024**

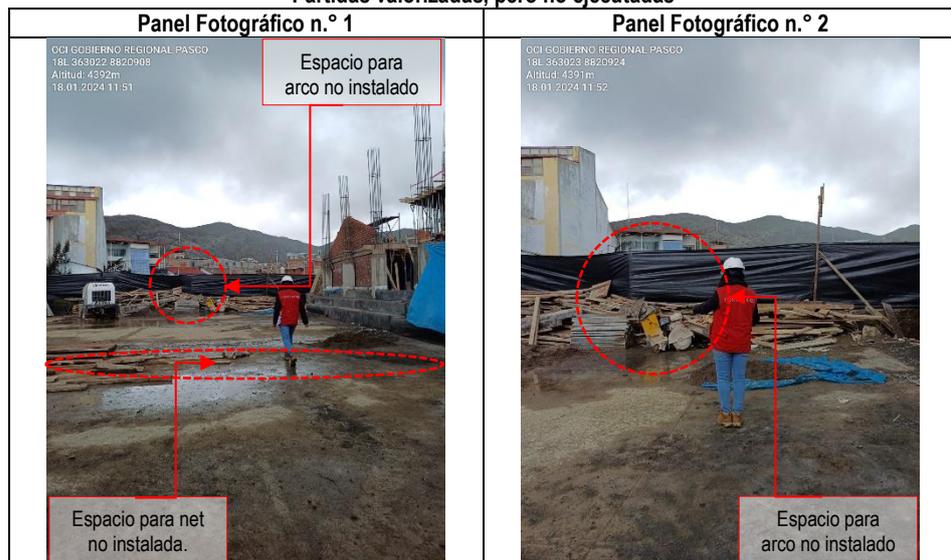
**Imagen n.º 1**  
**Partidas valorizadas, pero no ejecutadas**

**Descripción:** En las fotografías se observa la losa deportiva sin el equipamiento deportivo como arco y net; encontrándose madera de encofrado donde se debió instalar los arcos.

Respecto a las fotografías precedentes; se puede advertir que, el contratista no instaló el equipamiento deportivo en la losa deportiva; sin embargo, en la valorización n.º 10 correspondiente al mes de diciembre, las partidas **ARCOS METALICOS Y TABLEROS PARA BASQUET** y **NET CON PARANTE DE METAL**, cuentan con un valorizado acumulado del 100%, situación que responde al deficiente control por parte de la supervisión en la verificación de lo realmente ejecutado por el contratista.

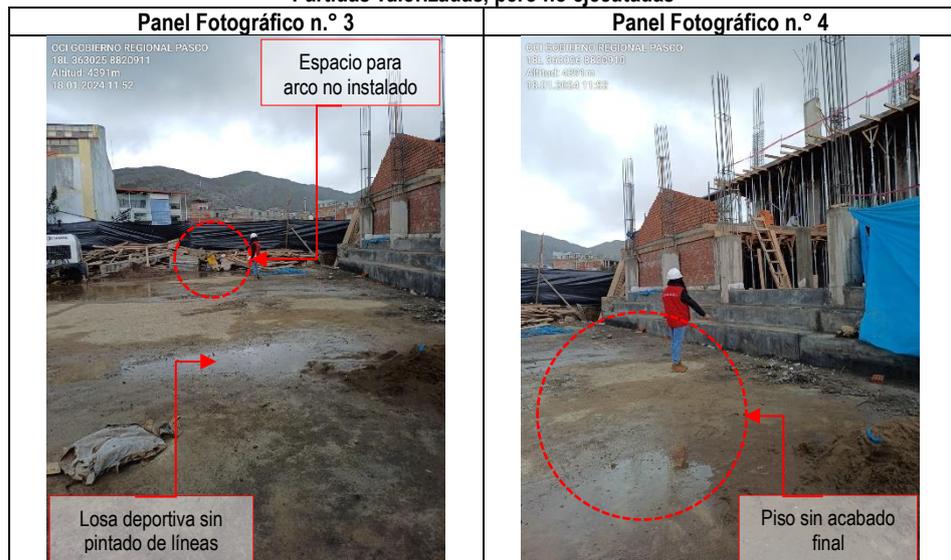
**Imagen n.º 3**  
**Partidas valorizadas, pero no ejecutadas**

**Descripción:** En las fotografías se observa que la losa deportiva no cuenta con el acabado final de piso de vinílico, no cuenta con el equipamiento, así como el pintado de líneas.

Las fotografías presentadas, advierten la no ejecución de las partidas **PINTURA EN ESTRUCTURA METALICA, PINTURA LINEAL CONTINUA DE 4" PARA FULBITO, PINTURA LINEAL CONTINUA DE 2" PARA BASQUET y PINTURA LINEAL CONTINUA DE 3" PARA VOLEY (PRIMARIA)**; las cuales fueron valorizadas sin considerar la secuencia en el proceso constructivo; situación ocasionada por el deficiente control de lo realmente ejecutado por parte de la supervisión.

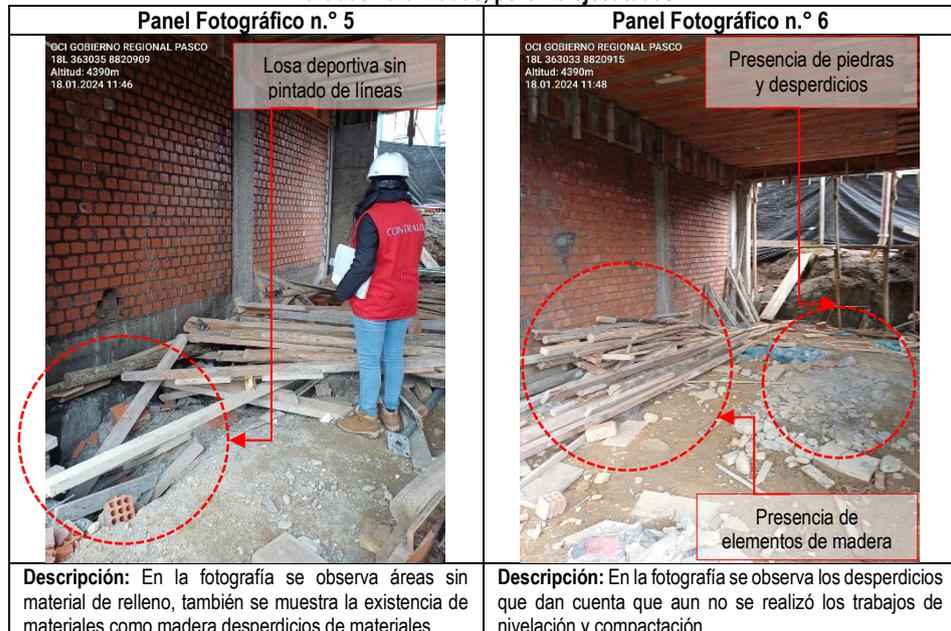
**Imagen n.º 5**  
**Partidas valorizadas, pero no ejecutadas**

lo cual dan cuenta que no se realizó la nivelación y compactación del material; situación por la cual la Comisión de Control advierte que la partida **01.01.02.01.02.05** no está ejecutada de acuerdo a las especificaciones técnicas, entonces por lo vertido se advierte que al declarar un avance del 100% en la citada partida en las valorizaciones, confirma la existencia de una deficiente verificación de los metrados realmente ejecutados por parte de la supervisión.

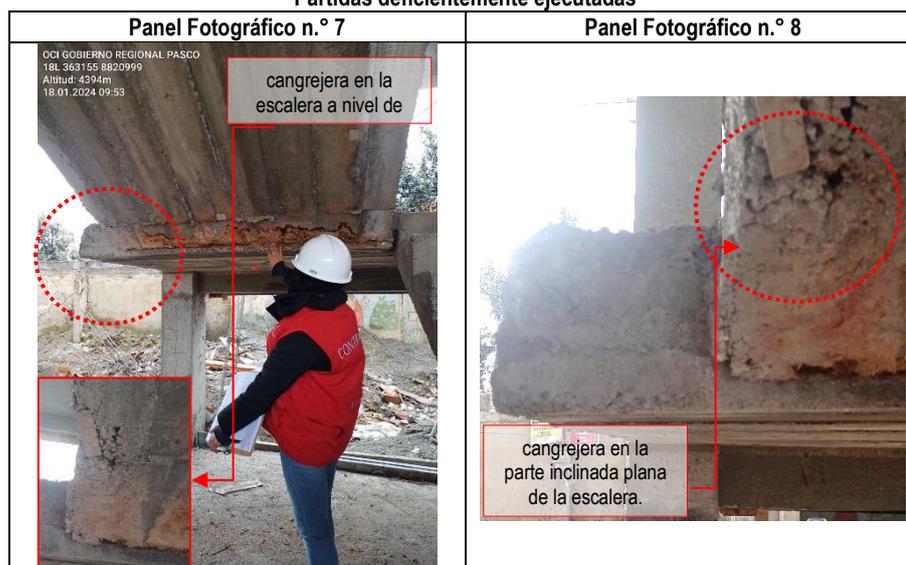
**Imagen n.º 6**  
**Partidas deficientemente ejecutadas**

**Descripción:** En las fotografías se observa la presencia de cangrejeras en la escalera ubicado en el EJE E-F del primer piso del Bloque 2, nivel Secundaria.

De las fotografías presentadas, se puede advertir que las cangrejas generarían daño en el concreto armado de las escaleras, esto puede ser significativo y comprometer la integridad del elemento produciendo una reducción en la resistencia, así como una reducción a la capacidad de carga del elemento, además pueden conducir al desprendimiento del concreto y corrosión de la armadura de acero debido a la exposición al agua, humedad o agentes químicos, llevando al deterioro acelerado de la estructura y eventualmente el colapso.

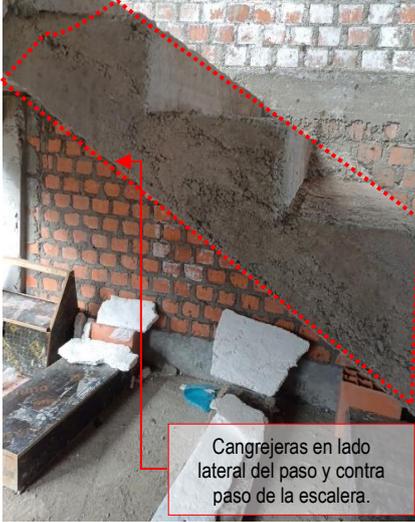
<p data-bbox="655 808 906 891">Cangrejas en lado lateral del paso y contra paso de la escalera.</p>

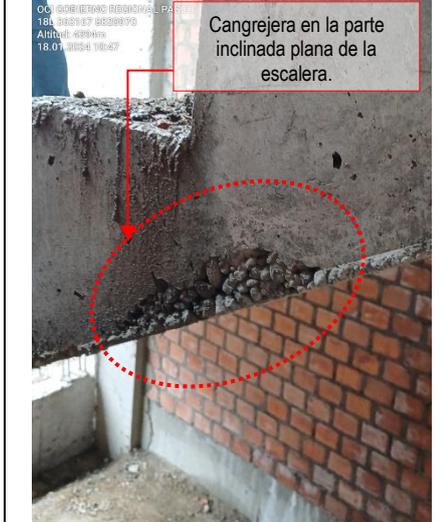
<p data-bbox="1098 383 1342 465">Cangrejera en la parte inclinada plana de la escalera.</p>
<p data-bbox="491 904 906 1010"><b>Descripción:</b> En la fotografía se observa cangrejas en lado lateral del paso y contra paso de la escalera ubicado en el EJE E-F del primer piso del Bloque 2, nivel Secundaria.</p>	<p data-bbox="927 904 1369 1010"><b>Descripción:</b> En la fotografía se observa cangrejas en la parte inclinada plana de la escalera en el EJE A-B del primer piso del Bloque 7, nivel Secundaria.</p>

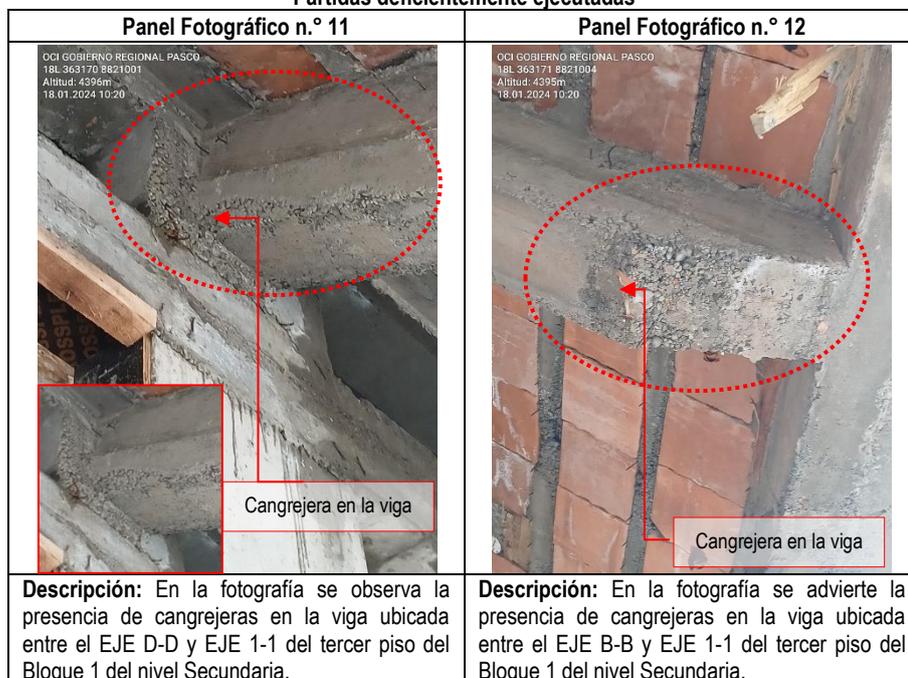
**Imagen n.º 8**  
**Partidas deficientemente ejecutadas**

Las fotografías presentadas, muestran como las vigas contienen cangrejas, las cuales generarían daño en el concreto armado de las vigas, comprometiendo la integridad del elemento produciendo una reducción en la resistencia, así como una reducción a la capacidad de carga del elemento, además pueden conducir al desprendimiento del concreto y corrosión de la armadura de acero debido a la exposición al agua, humedad o agentes químicos, llevando al deterioro acelerado de la estructura y eventualmente el colapso; esta situación se habría generado por un deficiente control en la ejecución que no ha permitido verificar si los trabajos se venían ejecutando adecuadamente.

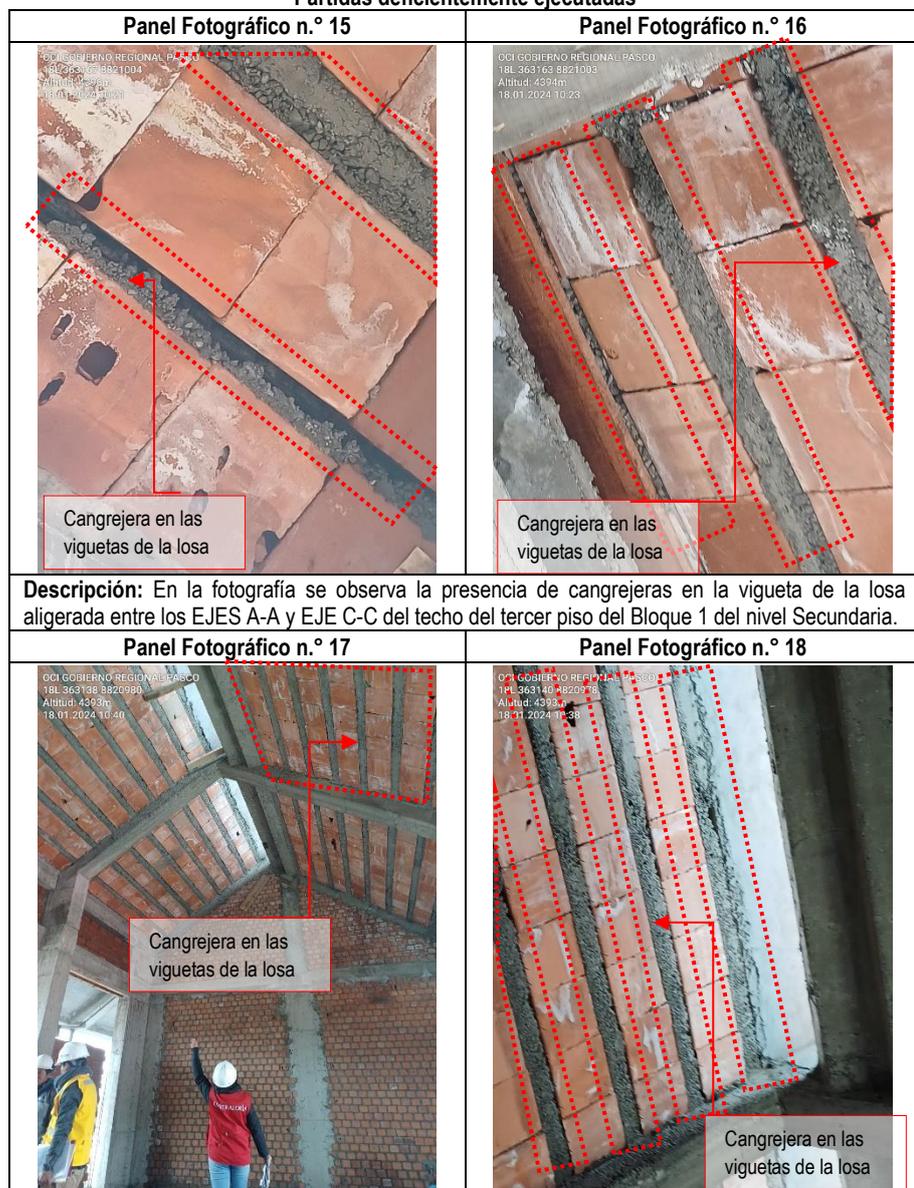
**Imagen n.º 10**  
**Partidas deficientemente ejecutadas**

Al respecto, durante la inspección física de obra se identificó que la losa aligerada presenta vacíos con pérdida o separación de finos "cangrejas" en las viguetas de una sola dirección, también se observó filtración de aguas pluviales por la existencia de las mismas, deficiencias localizadas en las partidas del cuadro siguiente:

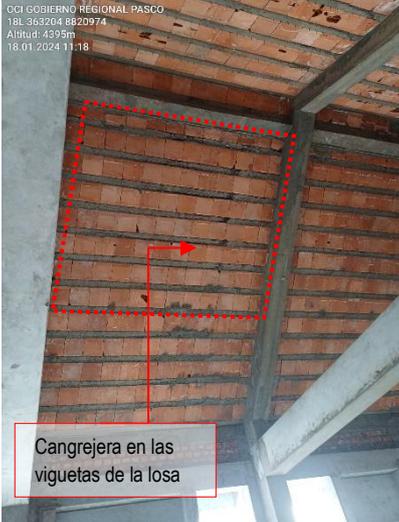
<p>Cangrejera en las viguetas de la losa</p>

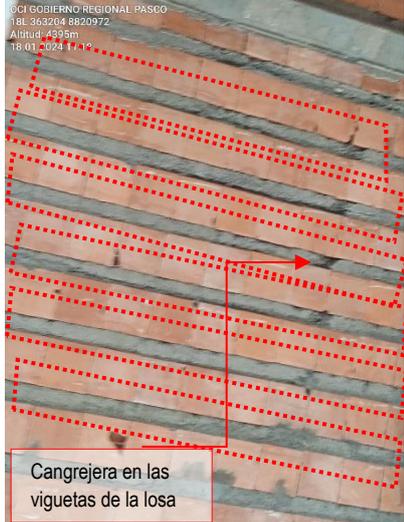
<p>Cangrejera en las viguetas de la losa</p>
<p><b>Descripción:</b> En las fotografías se observa la presencia de cangrejeras en la vigueta de la losa aligerada entre los EJES A-C y EJE 2-4 del techo del segundo piso del Bloque 8 del nivel Secundaria.</p>	
Panel Fotográfico n.º 21	Panel Fotográfico n.º 22

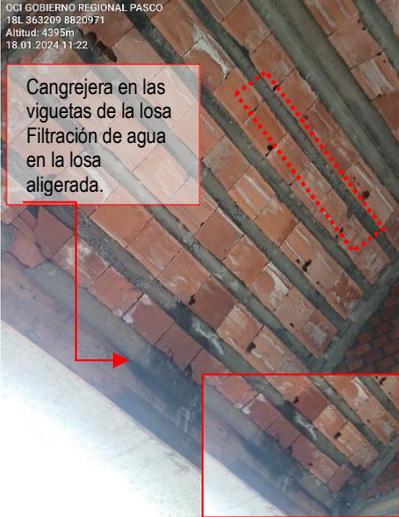
<p>Cangrejera en las viguetas de la losa Filtración de agua en la losa aligerada.</p>

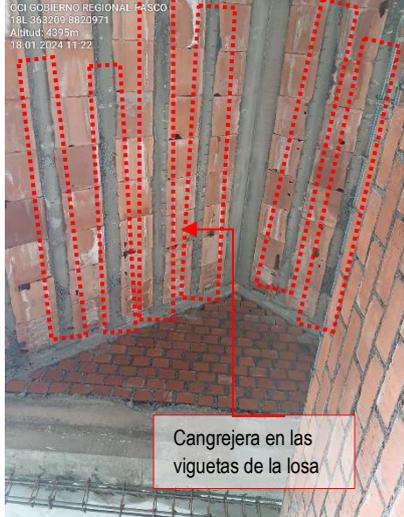
<p>Cangrejera en las viguetas de la losa</p>
<p><b>Descripción:</b> En la fotografía observa la presencia de cangrejeras en la vigueta de la losa aligerada, la cual presenta filtración de agua pluviales a consecuencia de las cangrejeras ubicadas entre los EJES A-C y EJE 5-7 del techo del segundo piso del Bloque 9 del nivel Secundaria.</p>	<p><b>Descripción:</b> En la fotografía se observa la presencia de cangrejeras en la vigueta de la losa aligerada entre los EJES A-C y EJE 5-7 del techo del segundo piso del Bloque 9 del nivel Secundaria.</p>

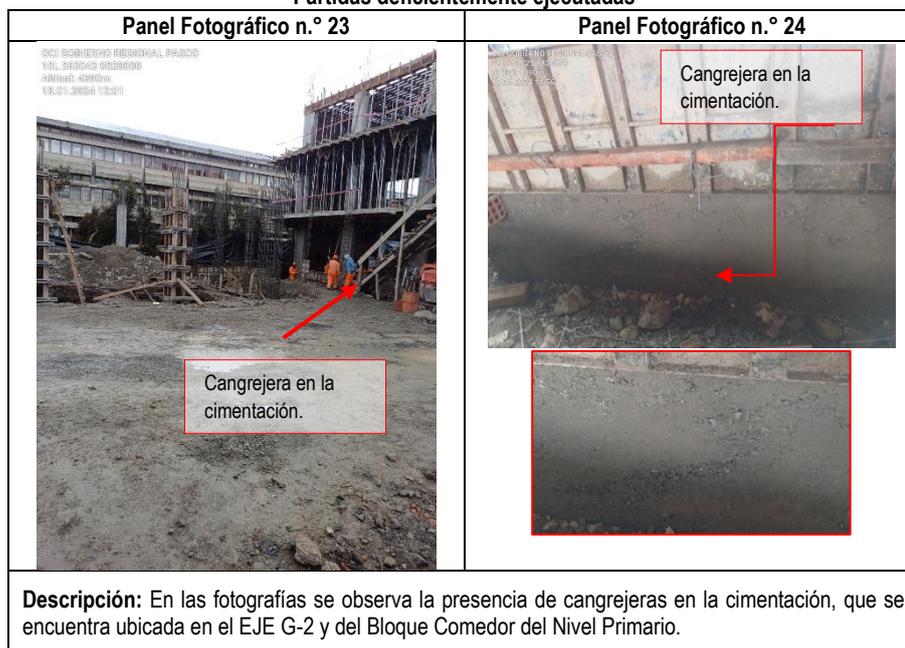
**Imagen n.º 12**  
**Partidas deficientemente ejecutadas**

La deficiencia descrita en el párrafo anterior; se habría originado por un inadecuado proceso constructivo, y que no habría cumplido con lo indicado en las especificaciones técnicas del expediente técnico. Tal circunstancia se puede observar en las fotografías siguiente:

De las fotografías presentadas, se puede advertir que las cangrejas ocasionarían daño en la cimentación, esto puede ser significativo y comprometer la integridad del elemento produciendo una reducción en la resistencia, la capacidad de carga del elemento y por ende el debilitamiento estructural, esta situación se habría generado por un deficiente control en la ejecución que no ha permitido verificar si los trabajos se venían ejecutando adecuadamente.

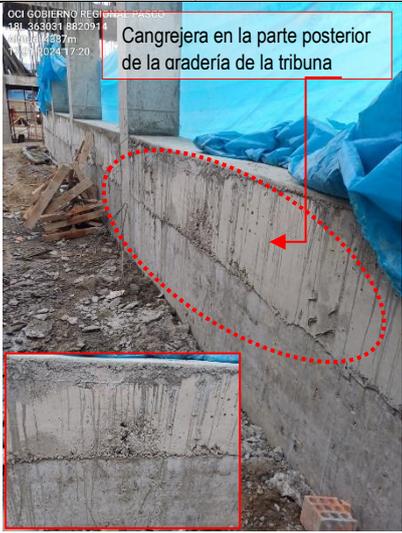
Después, de haberse identificado cangrejas en el concreto, el contratista procedió a realizar el parchado de la cangrejera, sin embargo, dicho procedimiento no fue supervisado, toda vez que la supervisión no estuvo presente en día en que corrigieron la deficiencia; tal circunstancia se puede visualizar seguidamente:

<p data-bbox="614 1238 890 1294">Cangrejera en la parte posterior de la gradería de la tribuna</p>

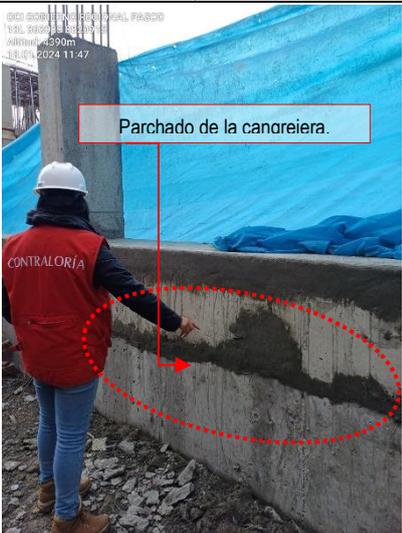
<p data-bbox="1070 1330 1289 1357">Parchado de la cangrejera.</p>
<p data-bbox="486 1756 917 1890"><b>Descripción:</b> En la fotografía se observa la presencia de cangrejas en la parte posterior de la gradería de la tribuna ubicada entre el EJE 4-5 y EJE A-A del Bloque Campo Deportivo del nivel Primario.</p>	<p data-bbox="943 1756 1374 1912"><b>Descripción:</b> En la fotografía se observa que realizaron el parchado de manera inadecuada de las cangrejas en la parte posterior de la gradería de la tribuna ubicada entre el EJE 4-5 y EJE A-A del Bloque Campo Deportivo del nivel Primario.</p>

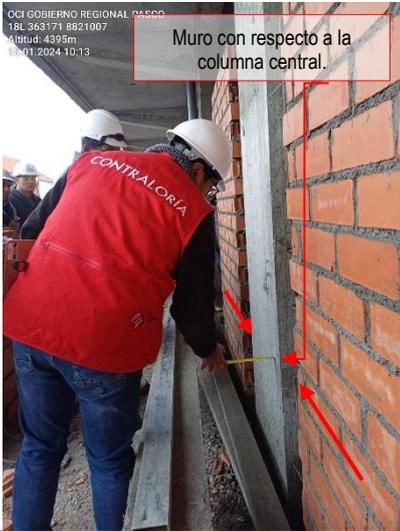
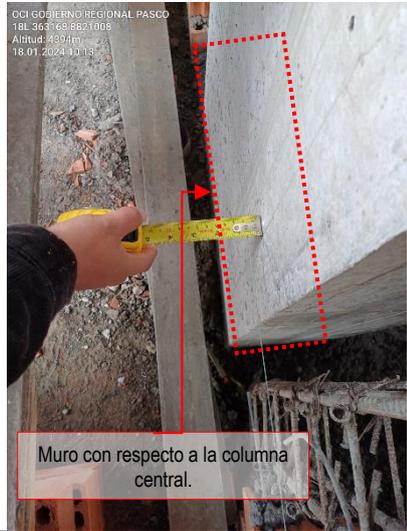
<p><b>Descripción:</b> En las fotografías se observa que los muros no se encuentran alineados con respecto columna central, observándose una diferencia de 2 cm., entre los EJES D-F y EJE 1-1 del segundo piso del Bloque 1 del nivel Secundaria.</p>	
Panel Fotográfico n.º 29	Panel Fotográfico n.º 30

De las fotografías presentadas se puede advertir que la deficiencia constructiva, perjudicaría al tarrajeo de las superficies, dado que, en el Bloque 1 (Laboratorios) en algunos tramos se tendría que utilizar menor o mayor cantidad de mortero para tarrajeo del muro incumpliendo con las especificaciones técnicas del tarrajeo; y, por otro lado, no se estaría garantizando la función estructural de los muros portantes respecto al Bloque 2 (Modulo de Ingreso).

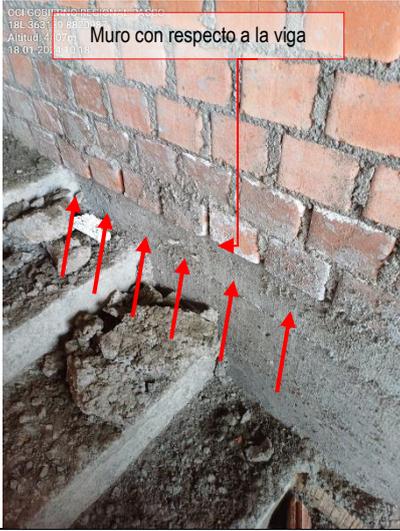
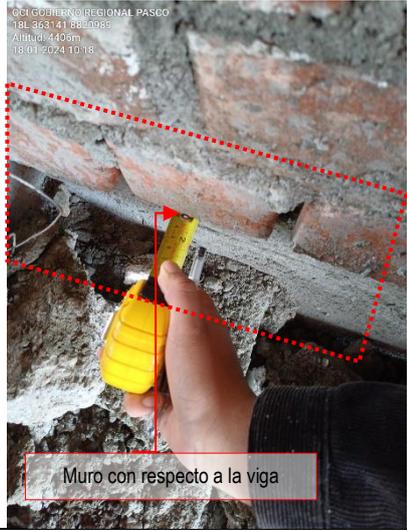
<p><b>Descripción:</b> En las fotografías se observa que el muro no se encuentra alineado con respecto a la viga, entre los EJES E-E y EJE 2-3 del segundo piso del Bloque 2 del nivel Secundaria.</p>

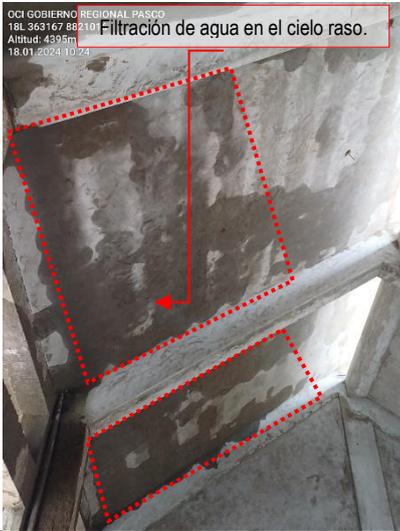
<p>Filtración de agua en el cielo raso.</p>

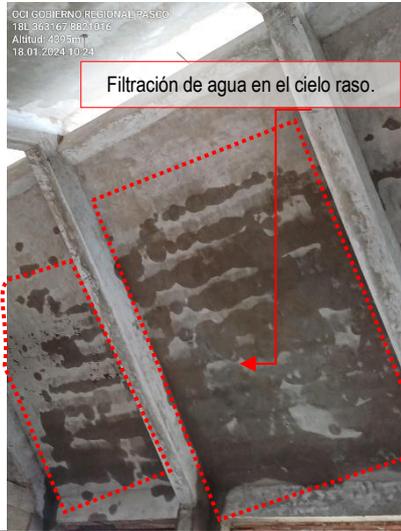
<p>Filtración de agua en el cielo raso.</p>
<p><b>Descripción:</b> En las fotografías se observa filtración de agua en el cielo raso ubicado entre los EJES D-D y EJE F-F del tercer piso del Bloque 1 del nivel Secundaria.</p>	
Panel Fotográfico n.º 33	Panel Fotográfico n.º 34

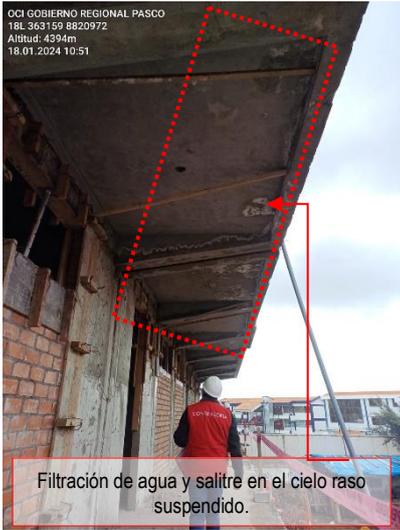
<p>Filtración de agua y salitre en el cielo raso suspendido.</p>

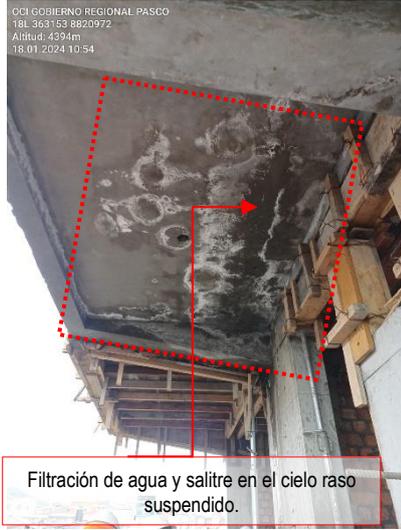
<p>Filtración de agua y salitre en el cielo raso suspendido.</p>
<p><b>Descripción:</b> En las fotografías se observa filtración de agua y presencia de salitre en el cielo raso ubicado entre los EJES C-J y EJE 1-1 del segundo piso del Bloque 7 del nivel Secundaria.</p>

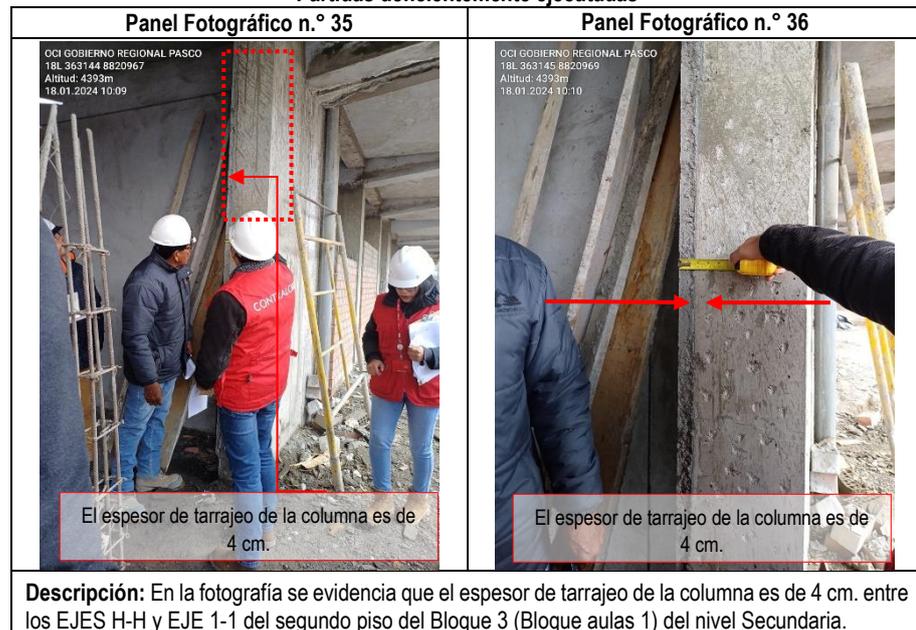
Imagen n.º 16  
Partidas deficientemente ejecutadas

De las fotografías presentadas se puede advertir que el límite de 1.5cm de tarrajeo indicado en las especificaciones técnicas, no se vienen cumpliendo, esta situación respondería a una deficiente ejecución; toda vez que se estaría compensando el desnivel generado en los trabajos de concreto en columnas; lo cual podría perjudicar la adherencia del acabado.

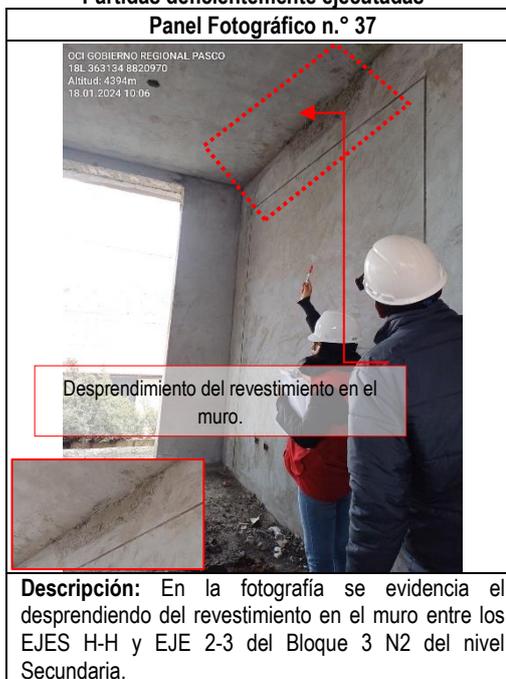
**Imagen n.º 17**  
**Partidas deficientemente ejecutadas**  
**Panel Fotográfico n.º 37**

De las fotografías mostradas se puede advertir desprendimientos del revestimiento que perjudica la calidad de la obra, por un deficiente control en el proceso constructivo.

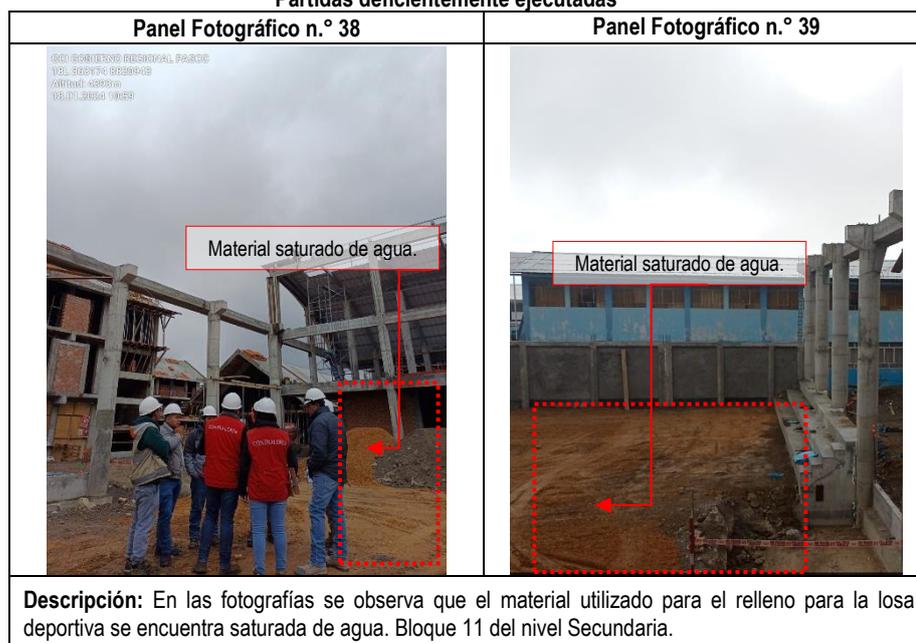
**Imagen n.º 18**  
**Partidas deficientemente ejecutadas**

En referencia a esta partida, durante la inspección física de obra se identificó que la partida 02.12.01.02.05. NIVELACIÓN, RELLENO Y COMPACTACIÓN CON MATERIAL PROPIO, del bloque Polideportivo, presenta deficiencias en su proceso constructivo; toda vez que, el material colocado se encuentra contaminado y saturado,

De las fotografías mostradas, se puede advertir que, al encontrarse el material de relleno saturado afectaría el proceso de compactación; incumpliendo con lo especificado en el expediente técnico, y que puede ocasionar fallas en el concreto de losa deportiva que se colocara sobre el material; por tener una menor densidad y estabilidad del relleno generándose fisuras y asentamiento de concreto.

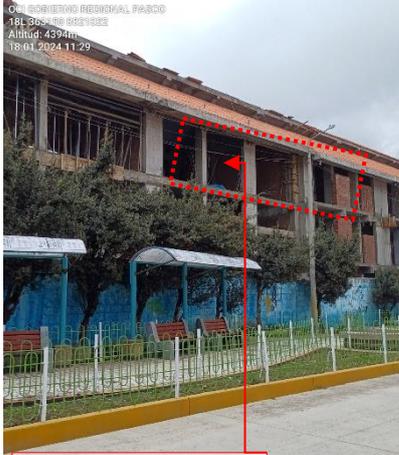
<p data-bbox="443 376 608 434">OCI GOBIERNO REGIONAL PASCO 18L 363172 8821024 Altitud: 4394m 18.01.2024 11:29</p> <p data-bbox="475 831 703 891">Falta de colocación de los elementos de seguridad</p>

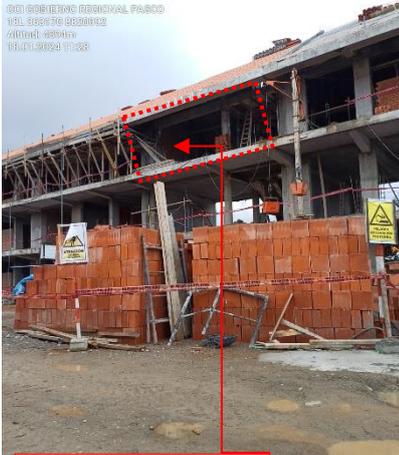
<p data-bbox="938 376 1102 434">OCI GOBIERNO REGIONAL PASCO 18L 363141 8820970 Altitud: 4392m 18.01.2024 11:38</p> <p data-bbox="970 831 1198 891">Falta de colocación de los elementos de seguridad</p>
<p><b>Descripción:</b> Descripción: En las fotografías se observa la falta de utilización de las barricadas y cinta para las barricadas en el tercer piso del Bloque 2 (Bloque ingreso).</p>	
Panel Fotográfico n.º 42	Panel Fotográfico n.º 43

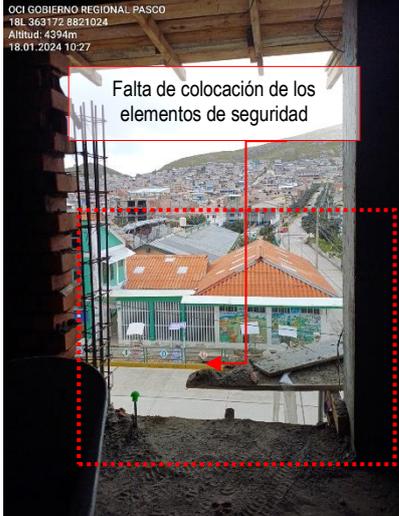
<p data-bbox="443 996 608 1055">OCI GOBIERNO REGIONAL PASCO 18L 363172 8821024 Altitud: 4394m 18.01.2024 10:27</p> <p data-bbox="512 1055 794 1137">Falta de colocación de los elementos de seguridad</p>

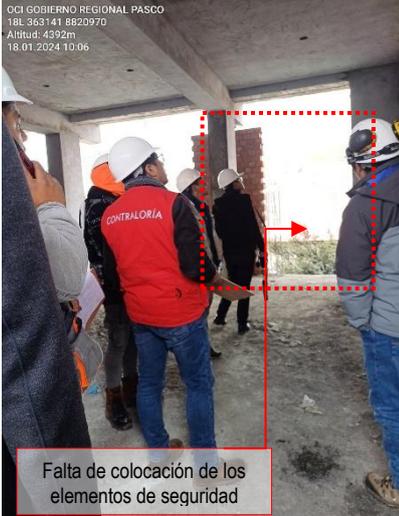
<p data-bbox="938 996 1102 1055">OCI GOBIERNO REGIONAL PASCO 18L 363141 8820970 Altitud: 4392m 18.01.2024 10:06</p> <p data-bbox="970 1451 1198 1512">Falta de colocación de los elementos de seguridad</p>

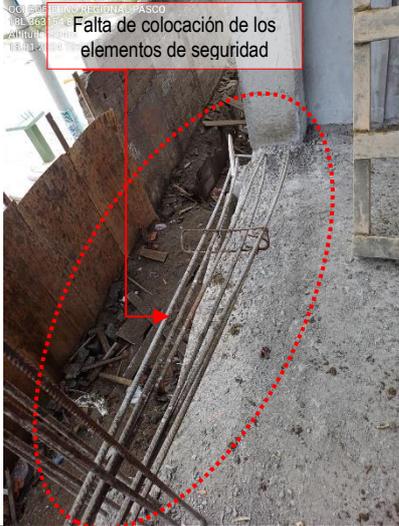
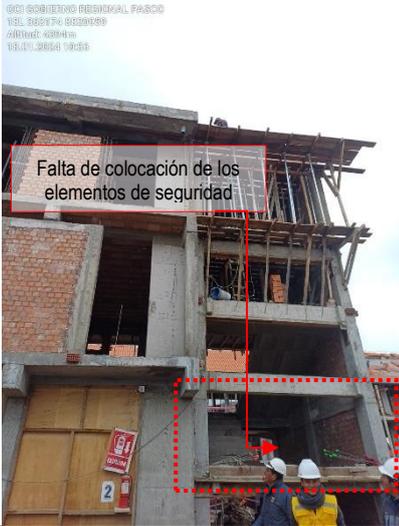
<p><b>Descripción:</b> En la fotografía se observa la falta de utilización de las barricadas y cinta para las barricadas, asimismo, se observa las puntas de acero de la armadura de la columneta se encuentra expuesta generando un posible daño al personal trabajador que se encuentra realizando trabajos en el tercer piso del Bloque 2 (Bloque ingreso).</p>	<p><b>Descripción:</b> En la fotografía se observa la falta de utilización de las barricadas y cinta para las barricadas en el segundo piso del Bloque 7 (Bloque aulas 2).</p>
Panel Fotográfico n.º 46	Panel Fotográfico n.º 47

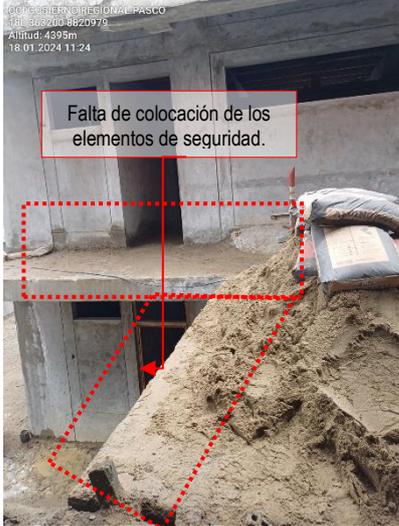
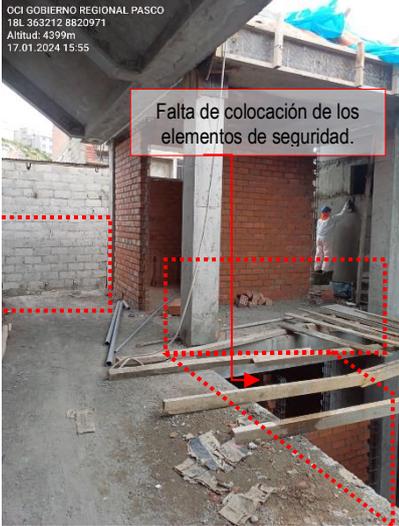
<p><b>Descripción:</b> En las fotografías se observa la falta de utilización de las barricadas y cinta para las barricadas generando el riesgo de caídas de materiales y posible daño al trabajador que transita por la zona, esto en el segundo piso del Bloque 8 y 9 (Bloque talleres).</p>

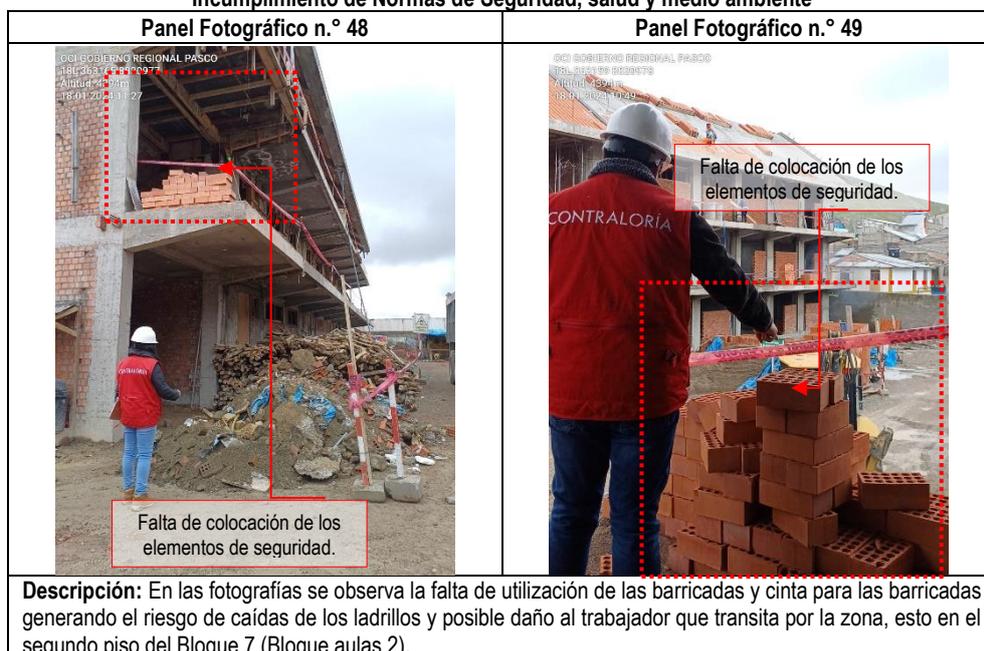
Imagen n.º 21

De las fotografías mostradas, se puede advertir que, al no encontrarse las barreras y cintas para barreras en la obra generaría los riesgos como de caídas de materiales, herramientas, así como el riesgo significativo para los trabajadores que se desplazan de un bloque a otro o en el traslado de materiales, la cual causaría caídas desde alturas considerables.

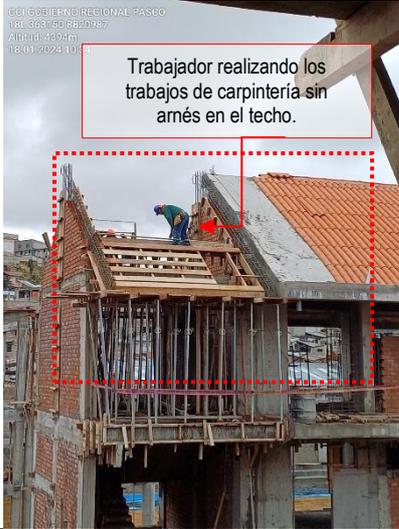
<p>Trabajador realizando los trabajos de carpintería sin arnés en el techo.</p>

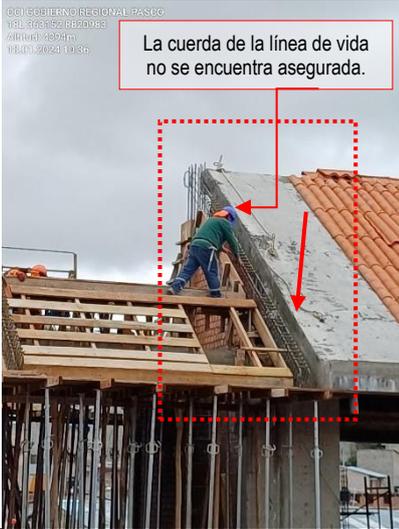
<p>La cuerda de la línea de vida no se encuentra asegurada.</p>
<p><b>Descripción:</b> En las fotografías se observa la falta de utilización del arnés de seguridad y la cuerda de la línea de vida no se encuentra asegurada, exponiendo al trabajado a una caída desde el techo del tercer piso del Bloque 7 (Bloque aulas 2).</p>	
Panel Fotográfico n.º 52	Panel Fotográfico n.º 53

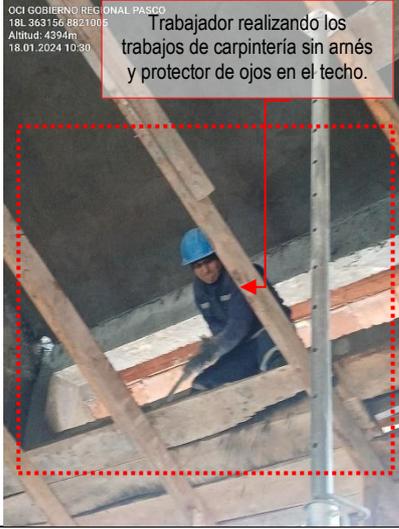
<p>Trabajador realizando los trabajos de carpintería sin arnés y protector de ojos en el techo.</p>

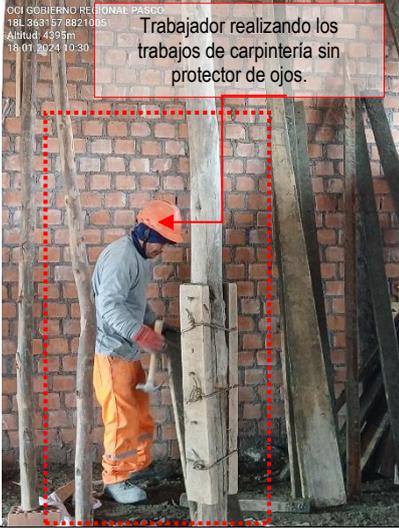
<p>Trabajador realizando los trabajos de carpintería sin protector de ojos.</p>
<p><b>Descripción:</b> En la fotografía se observa la falta de utilización de la protección de ojos y sin arnés para prevenir las caídas al momento de la realización de los trabajos de tarrajeo del cielo raso del tercer piso del Bloque 1 (Bloque laboratorios).</p>	<p><b>Descripción:</b> En la fotografía se observa la falta de utilización de la protección de ojos al momento de la realización de los trabajos de carpintería.</p>

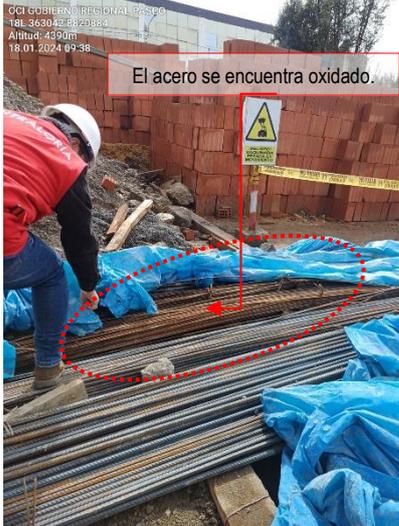
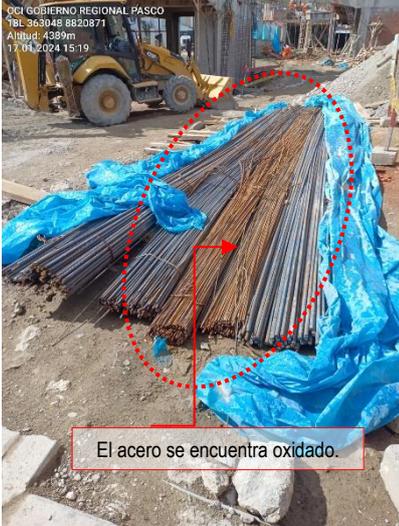
<p><b>Descripción:</b> En las fotografías se observa que las varillas de acero se encuentran oxidadas esto a consecuencia de un mal almacenamiento del material, se observa que las varillas de acero se encuentran en el suelo.</p>	
Panel Fotográfico n.º 60	Panel Fotográfico n.º 61

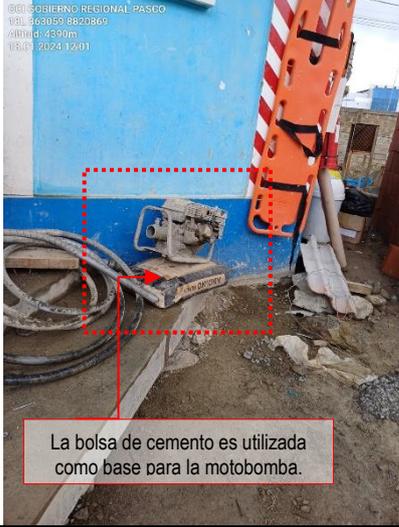
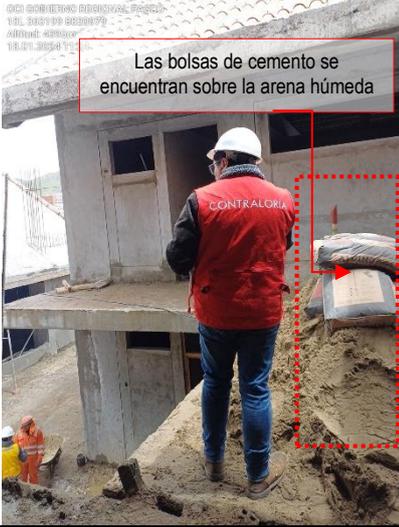
<p><b>Descripción:</b> En la fotografía se observa que la bolsa de cemento es utilizada como base para la motobomba.</p>	<p><b>Descripción:</b> En la fotografía se observa que las bolsas de cemento se encuentran sobre la arena fina que se encuentra húmeda a causa de las precipitaciones de la zona.</p>

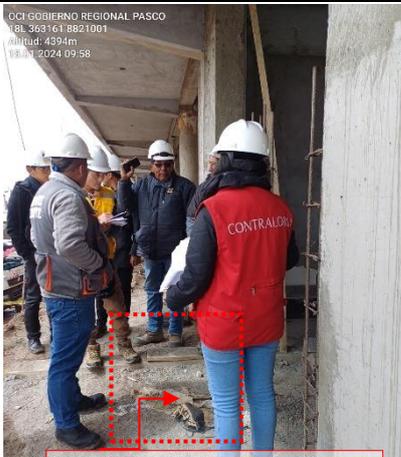
<p data-bbox="491 824 826 891">La bolsa de cemento se encuentra sobre material contaminado.</p>

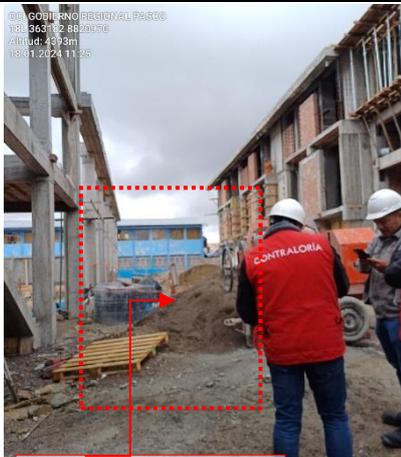
<p data-bbox="984 824 1224 891">Mal almacenamiento del agregado para concreto.</p>
<p><b>Descripción:</b> En la fotografía se observa que la bolsa de cemento se encuentra abierta y en contacto con el agregado contaminado.</p>	<p><b>Descripción:</b> En la fotografía se observa que el agregado utilizado para el concreto se encuentra almacenado en la intemperie, expuesto a la contaminación y saturación con agua por la presencia de lluvias constantes en la zona.</p>
Panel Fotográfico n.º 64	Panel Fotográfico n.º 65

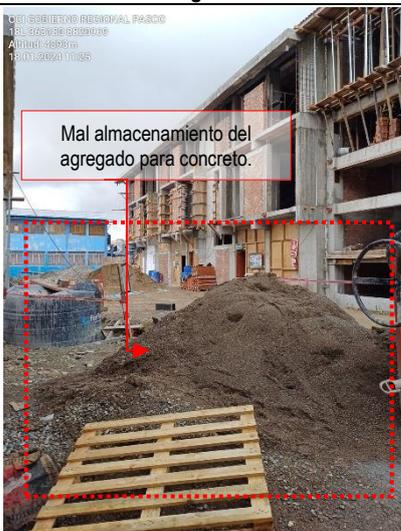
<p data-bbox="467 1171 730 1238">Mal almacenamiento del agregado para concreto.</p>

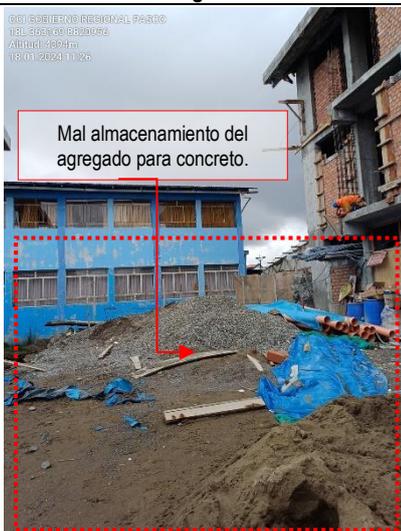
<p data-bbox="960 1171 1224 1238">Mal almacenamiento del agregado para concreto.</p>
<p><b>Descripción:</b> En las fotografías se observa que el agregado utilizado para el concreto se encuentra almacenado en la intemperie, expuesto a la contaminación y saturación con agua por la presencia de lluvias constantes en la zona.</p>

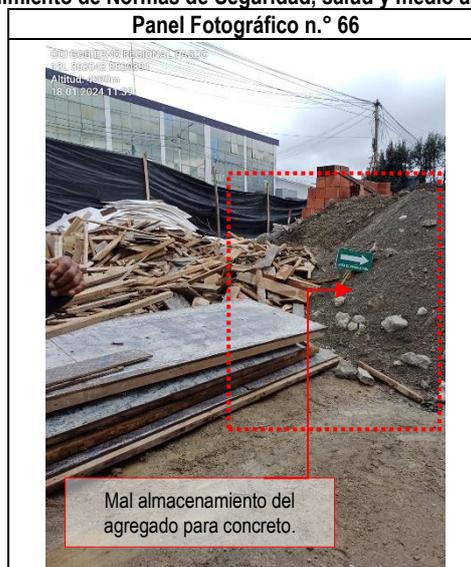
**Imagen n.º 27**  
**Incumplimiento de Normas de Seguridad, salud y medio ambiente**

**Descripción:** En la fotografía se observa que el agregado utilizado para el concreto se encuentra almacenado en la intemperie, expuesto a la contaminación y saturación con agua por la presencia de lluvias constantes en la zona.
