**INFORME DE VISITA DE CONTROL
N° 011-2024-OCI/5348-SVC**

**EJECUCIÓN DE LA OBRA: “MEJORAMIENTO Y
AMPLIACIÓN DE LA TRANSITABILIDAD VEHICULAR
PEATONAL EN EL CENTRO POBLADO DE SAN AGUSTÍN
DE HUAYCHAO DEL DISTRITO DE HUAYLLAY - PROVINCIA
DE PASCO - DEPARTAMENTO DE PASCO” - I ETAPA, CON
CUI N° 2484708**

**PERÍODO DE EVALUACIÓN:
DEL 28 DE FEBRERO DE 2024 AL 5 DE MARZO DE 2024**

PASCO, 12 DE MARZO DE 2024

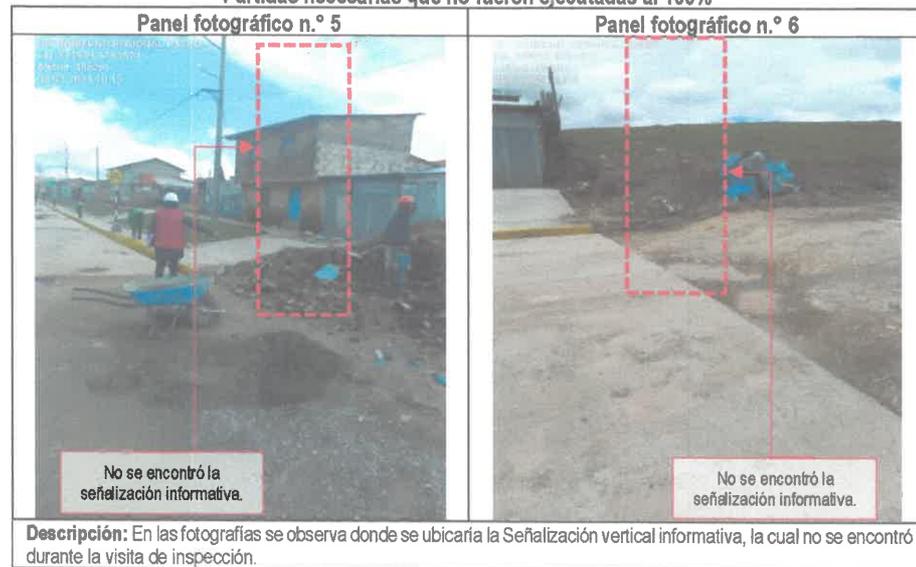
Imagen n.º 7
Partidas necesarias que no fueron ejecutadas al 100%

Descripción: En las fotografías se observa donde se ubicaría la Señalización vertical informativa, la cual no se encontró durante la visita de inspección.

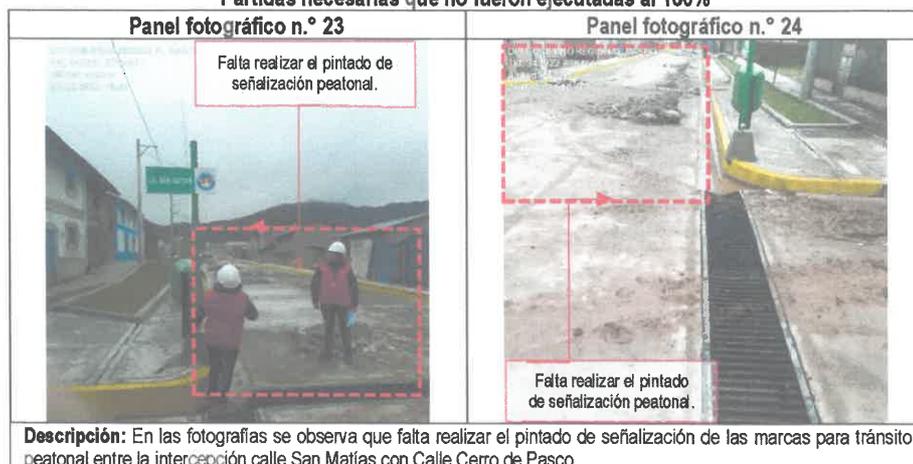
Imagen n.º 22
Partidas necesarias que no fueron ejecutadas al 100%

Descripción: En las fotografías se observa que falta realizar el pintado de señalización de las marcas para tránsito peatonal entre la intersección calle San Matías con Calle Cerro de Pasco.

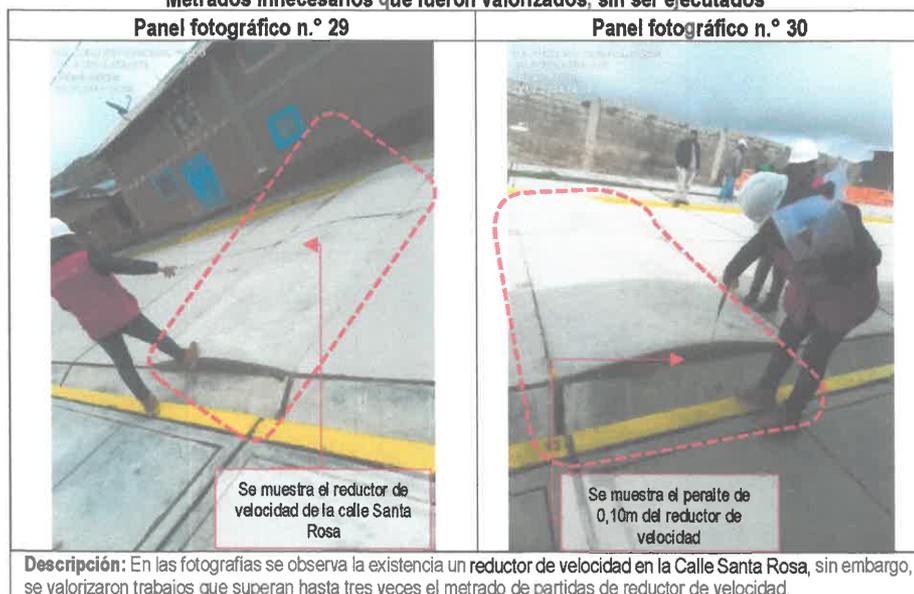
Imagen n.º 31
Metrados innecesarios que fueron valorizados, sin ser ejecutados

Descripción: En las fotografías se observa la existencia un reductor de velocidad en la Calle Santa Rosa, sin embargo, se valoraron trabajos que superan hasta tres veces el metrado de partidas de reductor de velocidad.

Las fotografías anteriores ratifican todo lo vertido anteriormente, ya que al haber valorizado el trabajo por cuatro (4) reductores de velocidad, a pesar que solo se haya ejecutado uno de ellos, responde a que la supervisión viene realizando un deficiente control antes de otorgar la conformidad técnica, ya que el metrado valorizado no tiene correspondencia con lo realmente ejecutado.

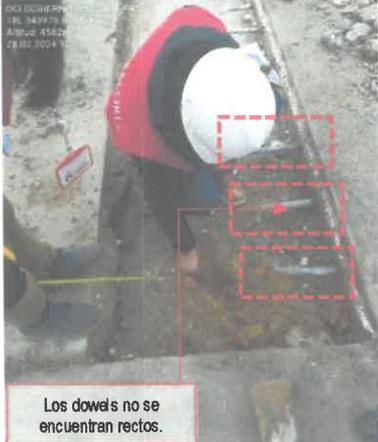
Panel fotográfico n.º 35	Panel fotográfico n.º 36

<p>Los dowels no se encuentran rectos.</p>

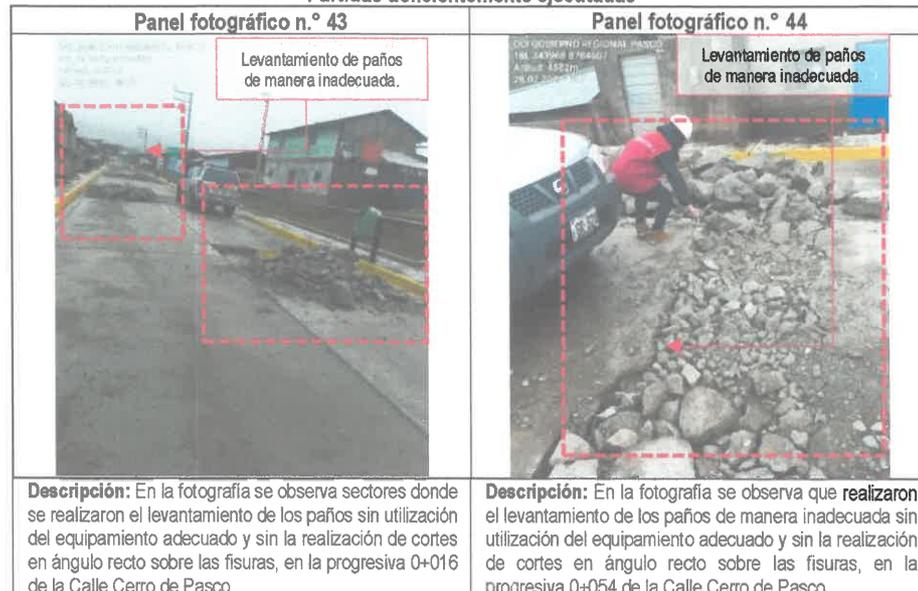
Imagen n.º 45
Partidas deficientemente ejecutadas

Adicionalmente, durante la inspección física a obra se evidenció que el pavimento presenta muchas deficiencias, tal es así que, en el lugar donde el contratista se encuentra realizando el levantado de los paños que presentaban fisuras, viene utilizando un martillo neumático y una retro excavadora, ocasionando que los dowels de acero liso y las barras de amarre corrugadas se dañen, lo cual provocaría que ya no se controle las juntas de expansión y contracción, asimismo, no se podría transferir las cargas entre las losas del pavimento, lo que puede causar grietas prematuras en el concreto del pavimento rígido, tal como se puede apreciar en las evidencias fotográficas siguientes:

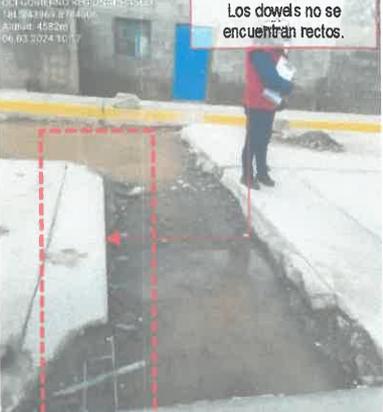
Panel fotográfico n.º 45	Panel fotográfico n.º 46

<p>Los dowels no se encuentran rectos.</p>

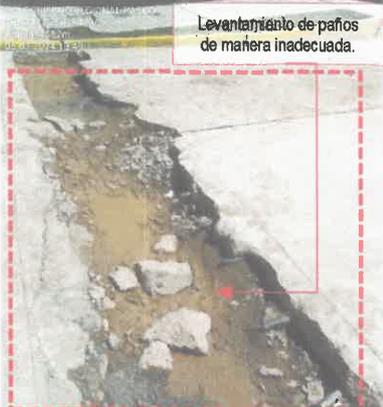
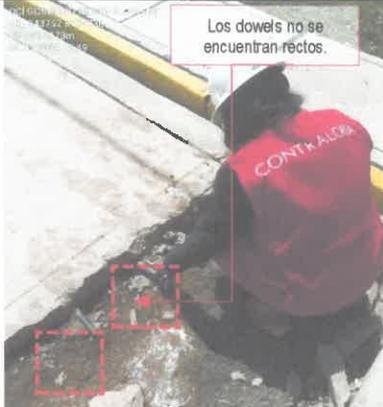
<p>Descripción: En la fotografía lado izquierdo se observa el levantamiento de paño que no está recto en la progresiva 0+014 de la Calle San Juan cuadra 1, y en la fotografía lado derecho se observa que los dowels doblados por deficiente retiro de paños esto en la progresiva 0+014 de la calle San Juan cuadra 1.</p>	
<p>Panel fotográfico n.º 53</p>

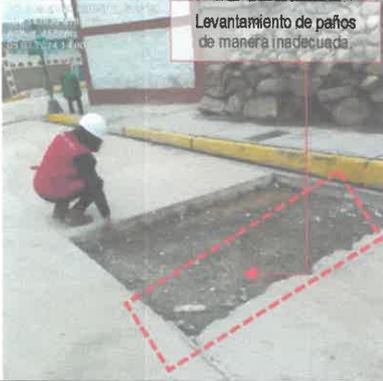
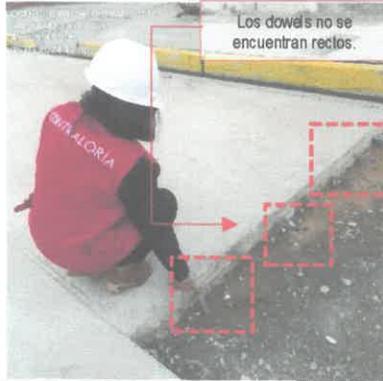
<p>Descripción: En la fotografía lado izquierdo se observa el levantamiento de paño que no está recto y en la fotografía lado derecho se observa que los dowels doblados por deficiente retiro de paños ambas fotografías son de la progresiva 0+054 de la Calle San Juan cuadra 2.</p>	
<p>Panel fotográfico n.º 55</p>

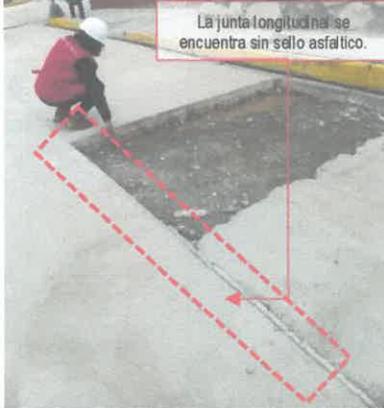
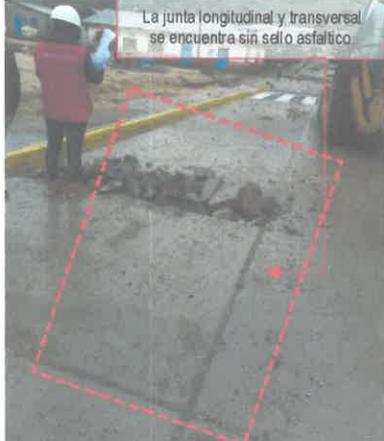
<p>Descripción: En la fotografía se observa que se realizaron de manera deficiente los trabajos de sellado asfáltico para la junta longitudinal de 1", sin realizar la limpieza antes esto en la Calle San Juan.</p>	<p>Descripción: En la fotografía se observa que no realizaron los trabajos de sellado asfáltico para la junta longitudinal de 1" esto en la Calle San Juan.</p>
<p>Panel fotográfico n.º 65</p>

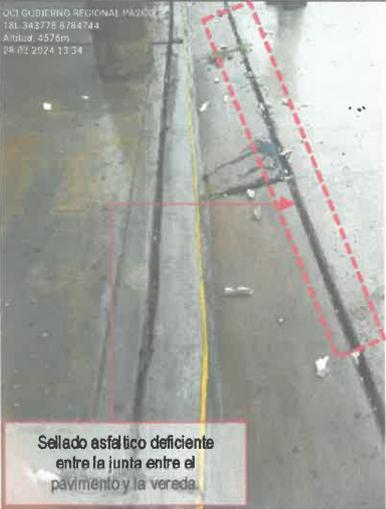
<p>Sellado asfáltico deficiente entre la junta entre el pavimento y la vereda.</p>

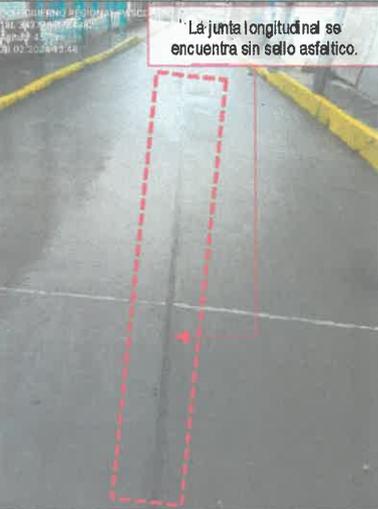
<p>La junta longitudinal se encuentra sin sello asfáltico.</p>
<p>Descripción: En la fotografía se observa que se realizaron de manera deficiente los trabajos de sellado asfáltico para la junta longitudinal de 1", sin realizar la limpieza antes esto en la Calle San Pedro.</p>	<p>Descripción: En la fotografía se observa que no realizaron los trabajos de sellado asfáltico para la junta longitudinal y transversal de 1" y con sikaflex para las juntas de contracción de ½", esto en la Calle Pedro</p>
Panel fotográfico n.º 69	Panel fotográfico n.º 70

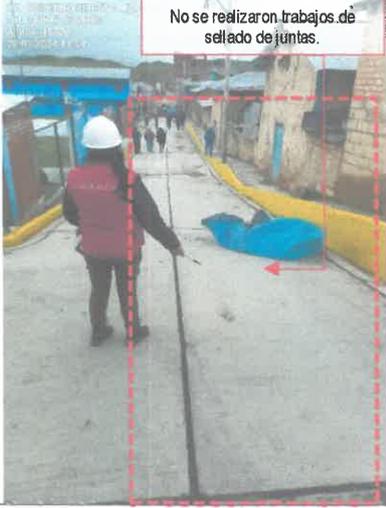
<p>No se realizaron trabajos de sellado de juntas.</p>

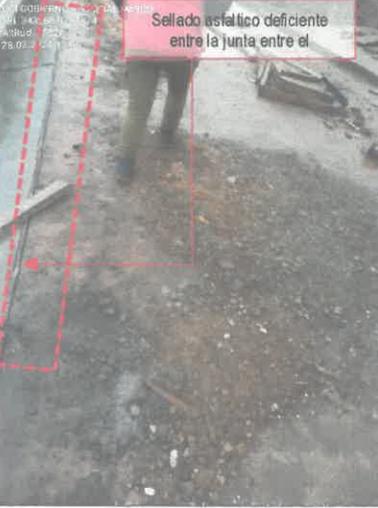
<p>Sellado asfáltico deficiente entre la junta entre el</p>
<p>Descripción: En la fotografía se observa que no realizaron los trabajos de sellado asfáltico para la junta longitudinal de 1" esto en la Calle Ricardo Palma.</p>	<p>Descripción: En la fotografía se observa que se realizaron de manera deficiente los trabajos de sellado asfáltico para la junta longitudinal de 1", sin realizar la limpieza antes esto en la Calle Ricardo Palma.</p>

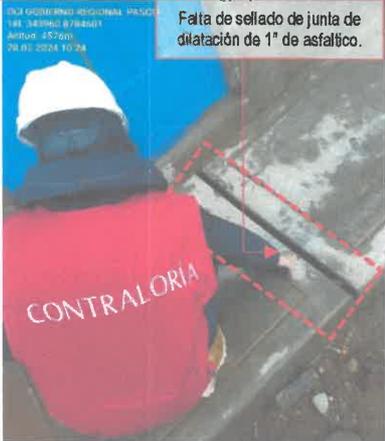
Panel fotográfico n.º 71	Panel fotográfico n.º 72

<p>Falta de sellado de junta de dilatación de 1" de asfáltico.</p>

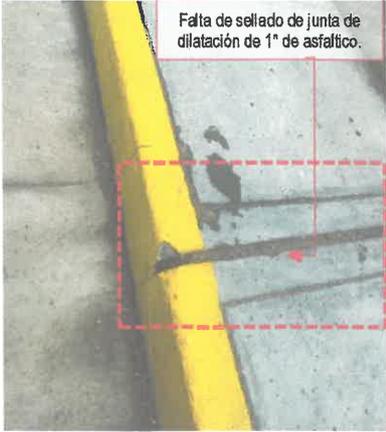
<p>Panel fotográfico n.º 75</p>

<p>Falta de sellado de junta de dilatación de 1" de asfáltico.</p>	<p>Panel fotográfico n.º 76</p>

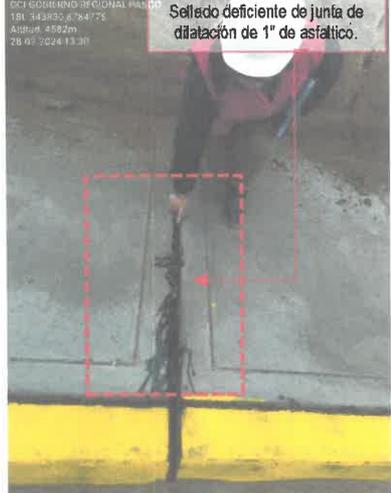
<p>Sello deficiente de junta de dilatación de 1" de asfáltico.</p>

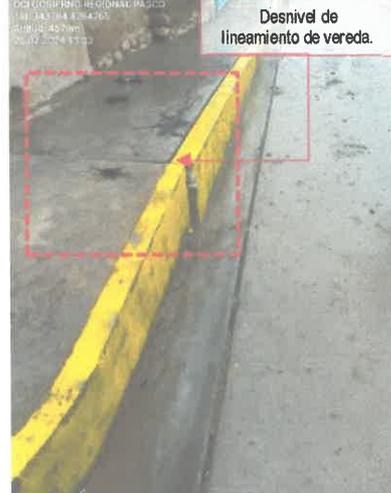
<p>Desnivel de lineamiento de vereda.</p>
<p>Descripción: En la fotografía se observa el inadecuado sellado de junta de dilatación de 1", no realizan la mezcla con la arena gruesa, ubicado en la progresiva 0+040 de la Calle San Juan.</p>	<p>Descripción: En la fotografía se observa el desnivel en relación del sardinel de las veredas las cual al no tener junta permitiría el ingreso de agua, ubicado en la progresiva 0+002 de la Calle San Juan.</p>

Tomando en consideración lo vertido anteriormente, se advierte que al no contar con el sellado de las juntas de dilatación ocasionaría que el pavimento de las veredas se encuentre propenso a daños de fisura, la cual disminuiría su durabilidad y calidad de obra, por un deficiente proceso constructivo.

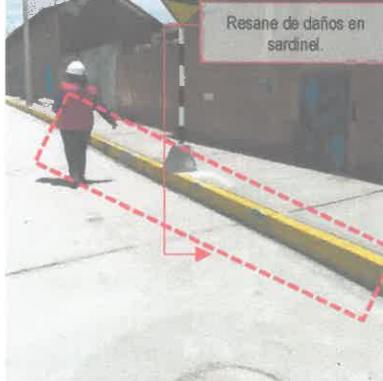
<p>Panel fotográfico n.º 96</p>

<p>Descripción: En la fotografía se observa que el sardinel y la vereda no cuenta con el sellado adecuado en la progresiva 0+020 de la Calle Santa Rosa.</p>	<p>Descripción: En la fotografía se observa daños en sardinel y trabajos de pintado incompleto del sardinel, ubicado en la progresiva 0+130 de la Calle Santa Rosa.</p>

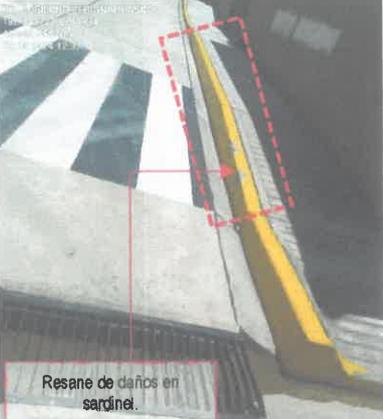
<p>Panel fotográfico n.º 97</p>

<p>Resane de daños en sardinel.</p>	<p>Panel fotográfico n.º 98</p>

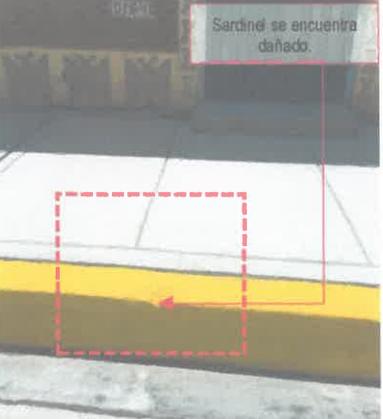
<p>Sardinel se encuentra dañado.</p>
<p>Descripción: En la fotografía se observa daños en sardinel que fueron resanados, ubicado en la progresiva 0+080 de la Calle S/N 7.</p>	<p>Descripción: En la fotografía se observa que el sardinel se encuentra dañado ubicado en la progresiva 0+040 de la Calle S/N 7</p>
<p>Panel fotográfico n.º 99</p>

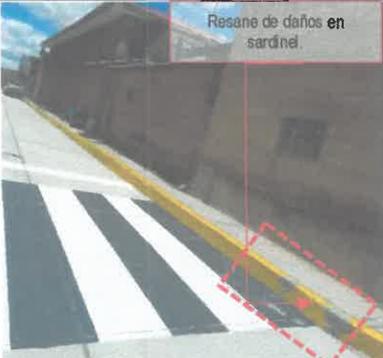
<p>Resane de daños en sardinel.</p>	<p>Panel fotográfico n.º 100</p>

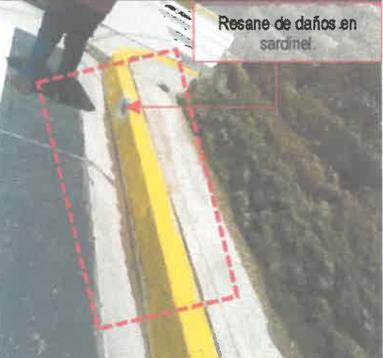
<p>Resane de daños en sardinel.</p>
<p>Descripción: En la fotografía se observa daños en sardinel que fueron resanados, ubicado en la progresiva 0+002 de la Calle San Pedro.</p>	<p>Descripción: En la fotografía se observa daños en sardinel que fueron resanados, ubicado en la progresiva 0+060 de la Calle San Pedro.</p>
<p>Panel fotográfico n.º 101</p>

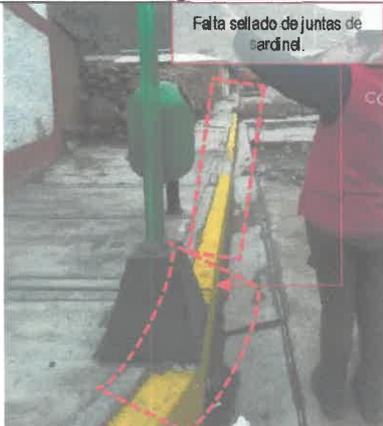
<p>Falta sellado de juntas de sardinel.</p>	<p>Panel fotográfico n.º 102</p>

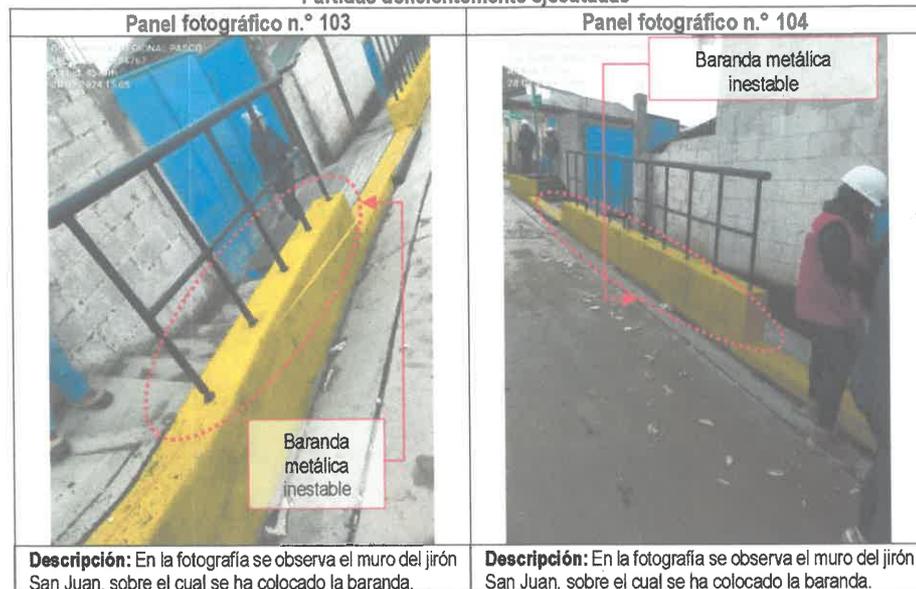
Imagen n.º 67
Partidas deficientemente ejecutadas

Descripción: En la fotografía se observa el muro del jirón San Juan, sobre el cual se ha colocado la baranda.

Las fotografías presentadas, muestran las barandas metálicas que estaban inestables, deficiencia que no habría sido controlada ni advertida por la supervisión, quien no verificó el correcto empotramiento y fijación de los parantes en el concreto, lo cual pone en riesgo la seguridad de los peatones que al apoyarse en la baranda podría ocasionar accidentes.

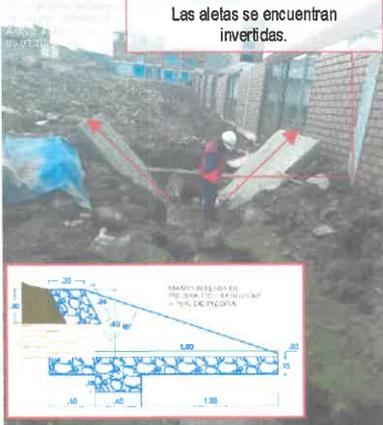
<p>Panel fotográfico n.º 105</p> <p>Las aletas se encuentran invertidas.</p>

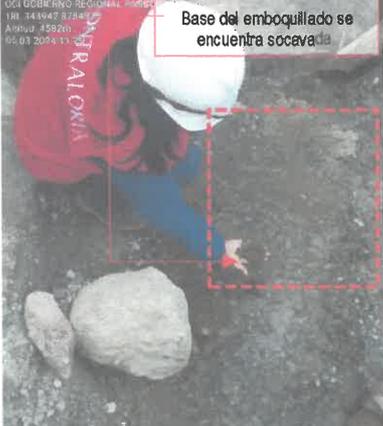
<p>Panel fotográfico n.º 108</p> <p>Base del emboquillado se encuentra socavada.</p>

<p>Descripción: En la fotografía se observa la base del emboquillado se encuentra socavada producto de la falta de secado del concreto de mampostería antes de su funcionamiento.</p>	
<p>Panel fotográfico n.º 109</p> <p>Relleño y nivelado han sido de manera deficiente</p>

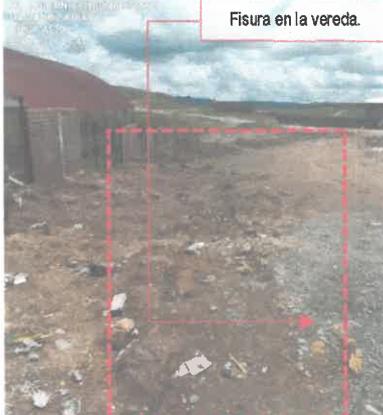
<p>Panel fotográfico n.º 110</p> <p>Fisura en la vereda.</p>

<p>Descripción: En la fotografía se observa que los trabajos de relleno, compactado con material propio y nivelado han sido de manera deficiente, el material se encuentra suelto.</p>

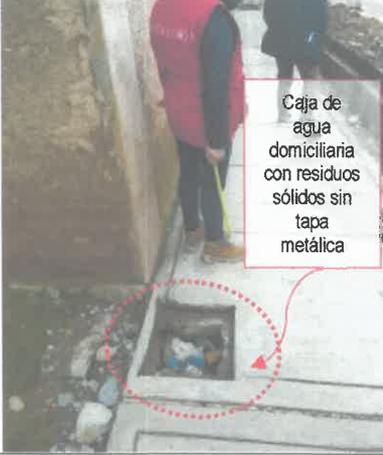
<p>Caja de agua domiciliaria con residuos sólidos sin tapa metálica</p>

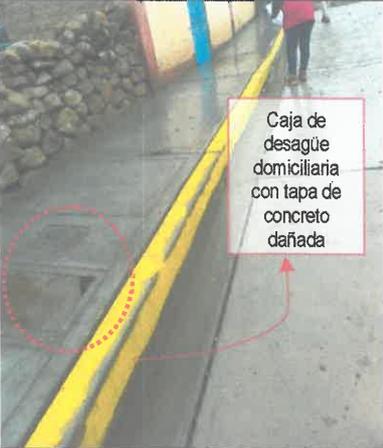
<p data-bbox="724 488 852 645">Caja de desagüe domiciliaria con tapa de concreto dañada</p>

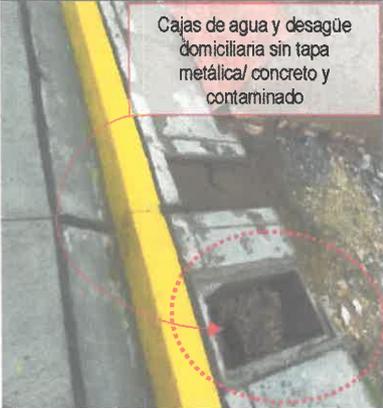
<p>Panel fotográfico n.º 129</p>

<p>Cajas de agua y desagüe domiciliaria sin tapa metálica/ concreto y contaminado</p>	<p>Panel fotográfico n.º 130</p>

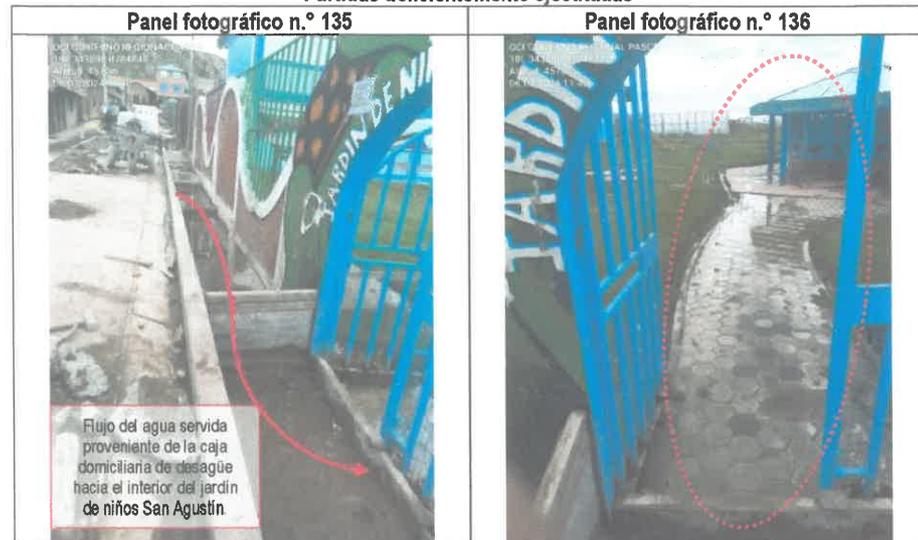
Descripción: En las fotografías se observa la caja de desagüe en la calle Ricardo Palma, cuadra 02 – margen derecho del Jardín de Niños San Agustín colapsado de aguas servidas, que están ingresando al interior de la institución educativa exponiendo al peligro a los estudiantes y docentes.

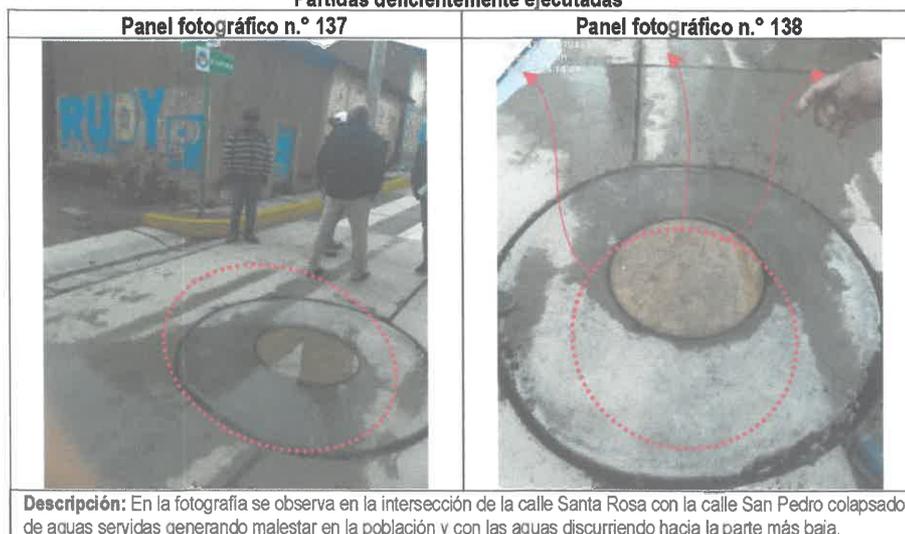
Descripción: En la fotografía se observa en la intersección de la calle Santa Rosa con la calle San Pedro colapsado de aguas servidas generando malestar en la población y con las aguas discurriendo hacia la parte más baja.

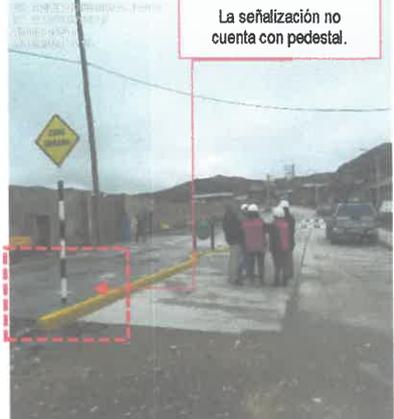
<p>La señalización no cuenta con pedestal.</p>	<p>Panel fotográfico n.° 140</p>

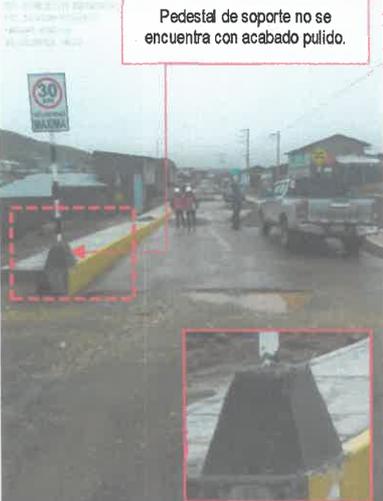
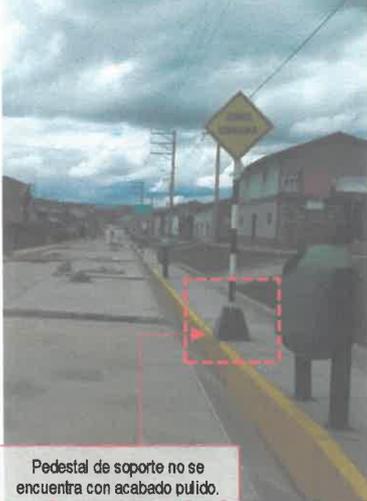
<p>Descripción: En la fotografía se observa que la señalización vertical reglamentaria ubicado en la calle Cerro de Pasco, el pedestal de soporte no cuenta con el acabado pulido.</p>	<p>Descripción: En la fotografía se observa que la señalización vertical preventiva ubicado en la calle Cerro de Pasco, el pedestal de soporte no cuenta con el acabado pulido.</p>

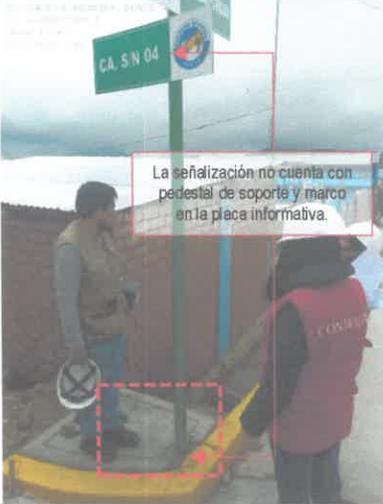
<p data-bbox="628 779 858 846">La señalización no cuenta con pedestal de soporte y marco en la placa informativa.</p>

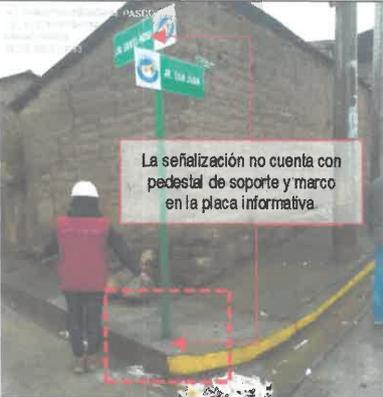
<p>La señalización no cuenta con pedestal de soporte y marco en la placa informativa.</p>	<p>Panel fotográfico n.º 152</p>

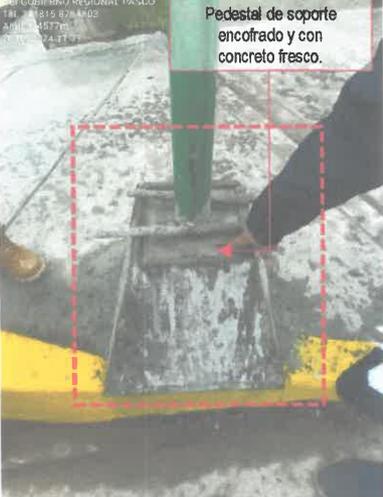
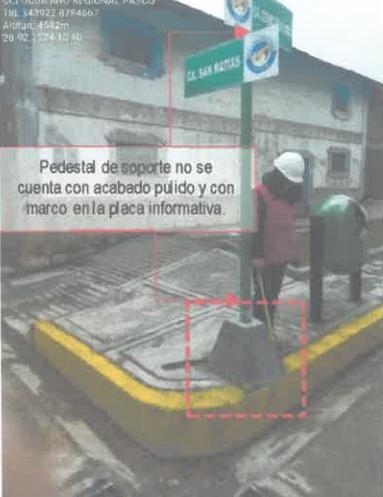
<p>Descripción: En la fotografía se observa que la señal informativa de calle ubicado en la intersección Calle Cerro de Pasco con la Calle Ricardo Palma, el pedestal de soporte se encuentra encofrado y con concreto fresco, así mismo, no cuenta con el marco de platina 1 1/2" x 3/16" en la placa informativa.</p>	<p>Descripción: En la fotografía se observa que la señal informativa de calle ubicado en la intersección Calle Cerro de Pasco con la Calle San Matías, el pedestal de soporte no cuenta con el acabado pulido y con el marco de platina 1 1/2" x 3/16" en la placa informativa.</p>
Panel fotográfico n.º 159	Panel fotográfico n.º 160

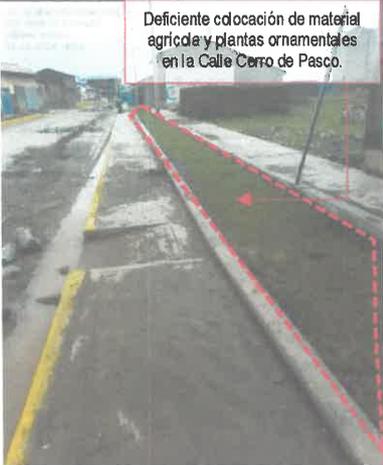
<p>Deficiente colocación de material agrícola y plantas ornamentales en la Calle Cerro de Pasco.</p>	<p>Panel fotográfico n.º 162</p>

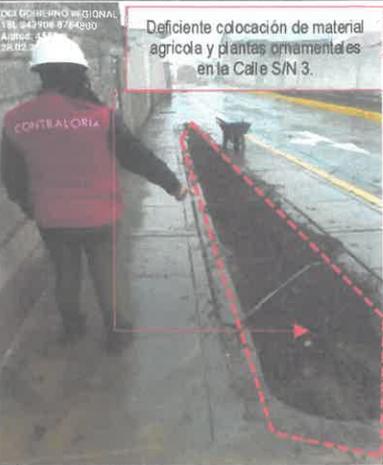
<p>Deficiente colocación de material agrícola y plantas ornamentales en la Calle S/N 3.</p>
<p>Descripción: En las fotografías se observa la deficiente colocación de material agrícola, esto en la calle Cerro de Pasco y calle S/N 3.</p>	
<p>Panel fotográfico n.º 163</p>

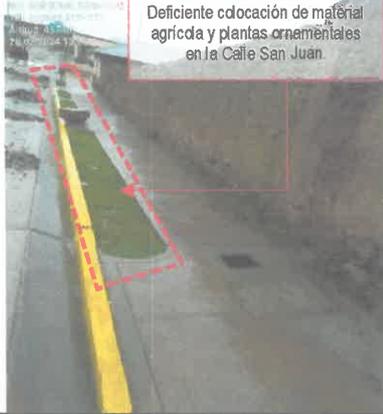
<p>Deficiente colocación de material agrícola y plantas ornamentales en la Calle San Juan.</p>	<p>Panel fotográfico n.º 164</p>

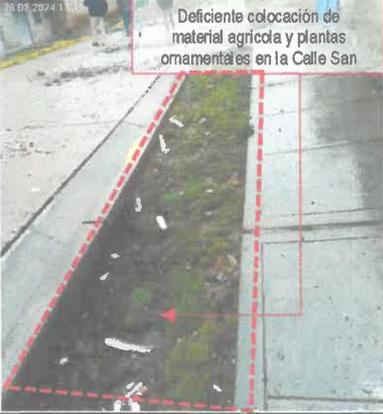
<p>Deficiente colocación de material agrícola y plantas ornamentales en la Calle San</p>
<p>Descripción: En las fotografías se observa la Calle San Juan, donde los trabajos de colocación de material agrícola y plantación de plantas ornamentales fueron realizados de forma manera deficiente.</p>	
<p>Panel fotográfico n.º 165</p>

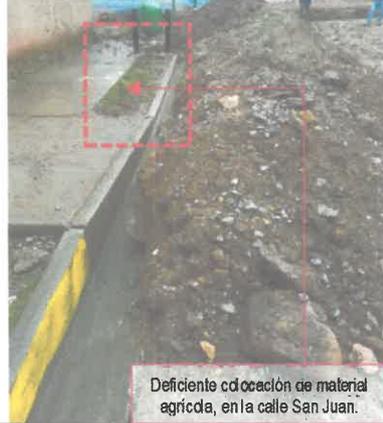
<p>Deficiente colocación de material agrícola, en la calle San Juan.</p>	<p>Panel fotográfico n.º 166</p>

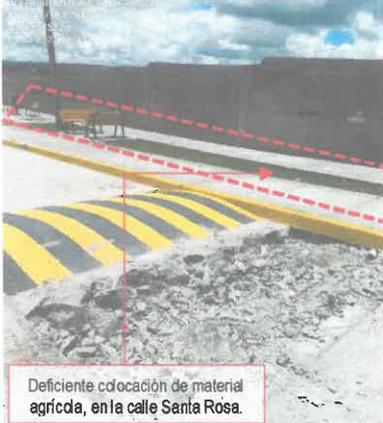
<p>Deficiente colocación de material agrícola, en la calle Santa Rosa.</p>

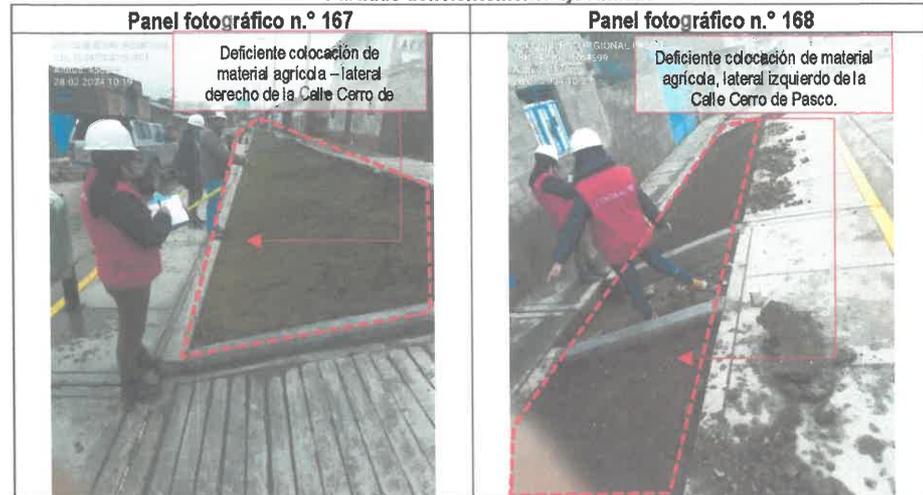
Descripción: En las fotografías se observa la Calle Cerro de Pasco, donde realizaron los trabajos de colocación de material agrícola y plantación de las plantas ornamentales de forma deficiente.

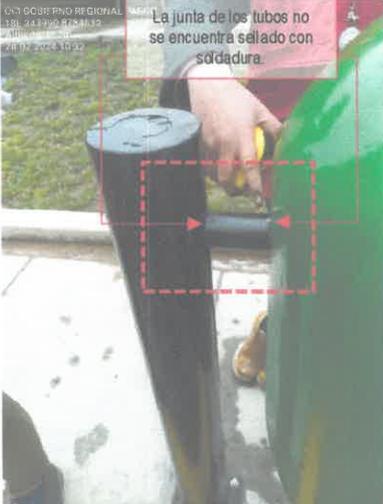
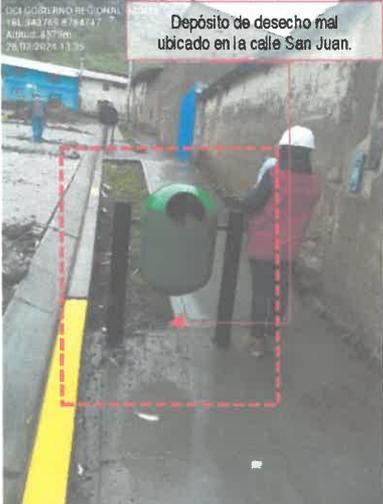
<p>Descripción: En la fotografía se observa que no realizaron el sellado con soldadura, en la unión de los dos tubos, hecho que ocasionaría corrosión en el tubo.</p>	<p>Descripción: En la fotografía se observa que la ubicación del depósito de desechos no es el adecuado, ya que no permite la libre circulación de las personas.</p>

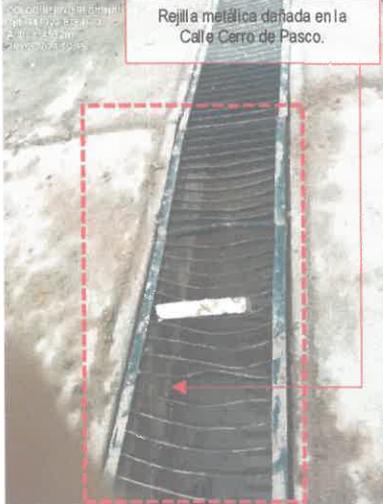
<p>Rejilla metálica dañada en la Calle Cerro de Pasco.</p>
