**INFORME DE VISITA DE CONTROL
N° 015-2024-OCI/5348-SVC**

**EJECUCIÓN DE LA OBRA: "MEJORAMIENTO DE PISTAS Y
VEREDAS DE CALLES DEL CENTRO POBLADO DE VILLO,
DISTRITO YANAHUANCA, PROVINCIA DANIEL CARRIÓN,
REGIÓN PASCO" CON CUI N° 2200154**

**PERÍODO DE EVALUACIÓN:
DEL 20 DE MARZO DE 2024 AL 26 DE MARZO DE 2024**

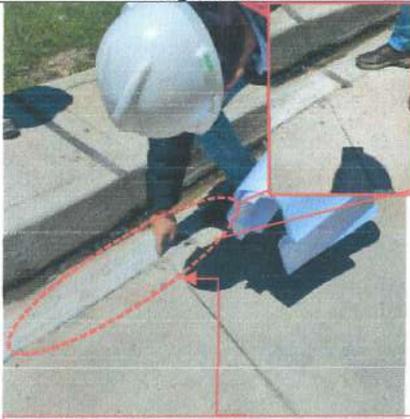
<p data-bbox="448 1205 858 1290">Falta sellado de junta de dilatación longitudinal entre cuneta y pavimento en Av. Huallaga Km. 0+600.</p>

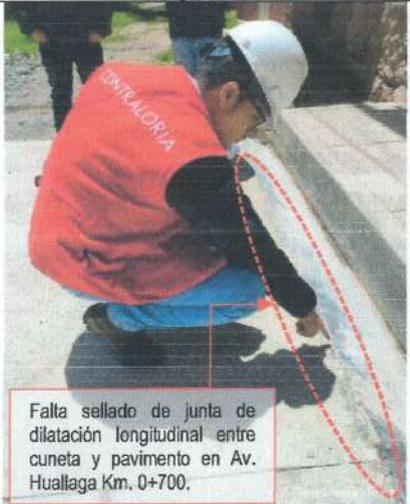
<p data-bbox="927 1182 1337 1290">Falta sellado de junta de dilatación longitudinal entre cuneta y pavimento en Av. Huallaga Km. 0+700.</p>
<p>Descripción: En las fotografías se muestra el sellado de juntas con asfalto entre el pavimento rígido y la cuneta pluvial, no ejecutados.</p>	
Fotografía n.º 3	Fotografía n.º 4

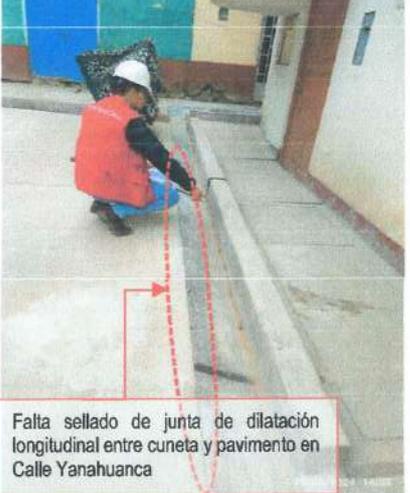
<p data-bbox="448 1783 858 1872">Falta sellado de junta de dilatación longitudinal entre cuneta y pavimento en Calle Yanahuanca</p>

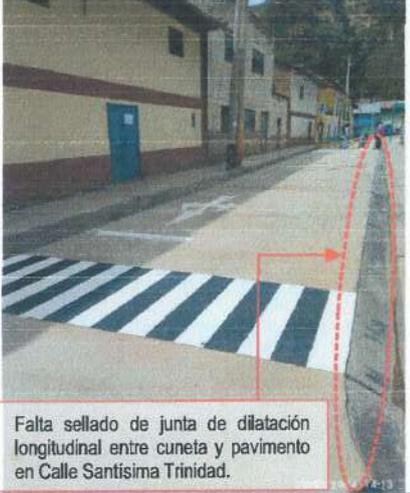
<p data-bbox="927 1783 1337 1872">Falta sellado de junta de dilatación longitudinal entre cuneta y pavimento en Calle Santísima Trinidad.</p>
<p>Descripción: En las fotografías se muestra el sellado de juntas con asfalto entre el pavimento rígido y la cuneta pluvial, no ejecutados.</p>

Por lo expuesto y de la evidencia mostrada, la Comisión advierte que la partida **04.01.02.04 "Sellado en Juntas con Asfalto"** fue ejecutada parcialmente; sin embargo, la Supervisión declaró la culminación de la ejecución de la partida en cuestión, situación que denota el deficiente cumplimiento de funciones por parte de la Supervisión al momento de emitir el Certificado de Conformidad Técnica.

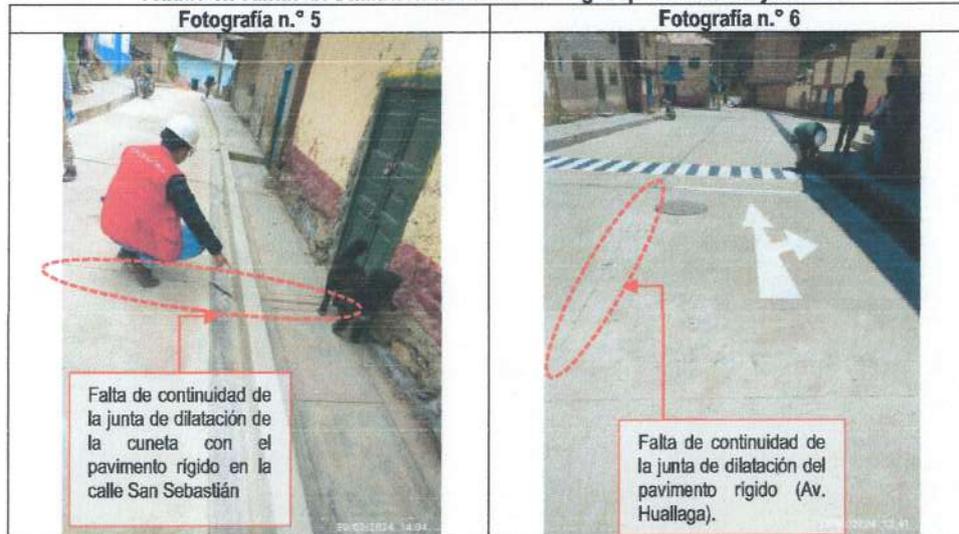
Panel fotográfico n.º 2
Sellado en Juntas de Dilatación de Pavimento Rígido parcialmente ejecutado

Descripción: En las fotografías se observa deficiencias en la continuidad de la junta de dilatación y compactación de la junta.

Por lo expuesto y de la evidencia presentada, la Comisión advierte que la partida **01.05.02.06 "Sellado en Juntas de Dilatación de Pavimento Rígido"** fue ejecutada parcialmente; sin embargo, la Supervisión declaró la culminación de la ejecución de la partida en cuestión, situación que denota el deficiente cumplimiento de funciones por parte de la Supervisión al momento de informar la culminación de la Obra.

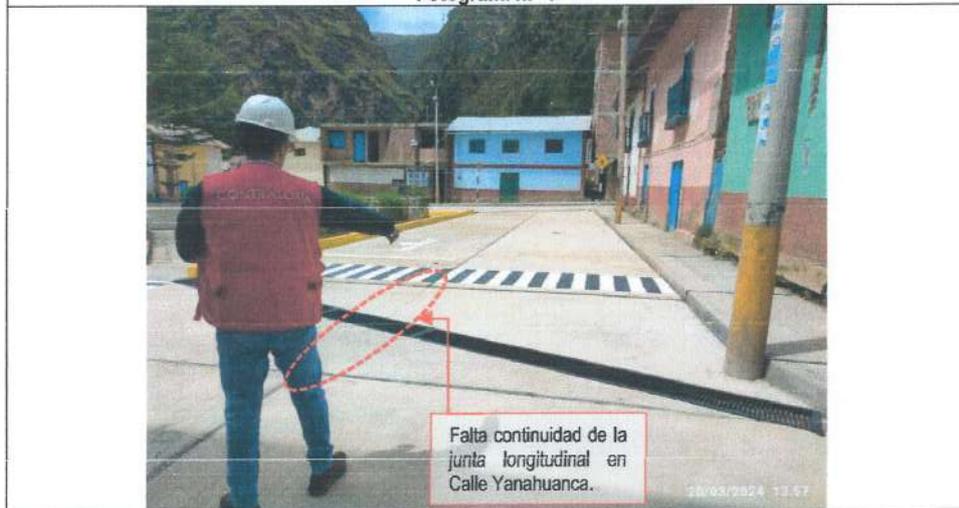
Fotografía n.º 7

Descripción: En la fotografía se observa deficiencias en la continuidad de la junta longitudinal de dilatación.

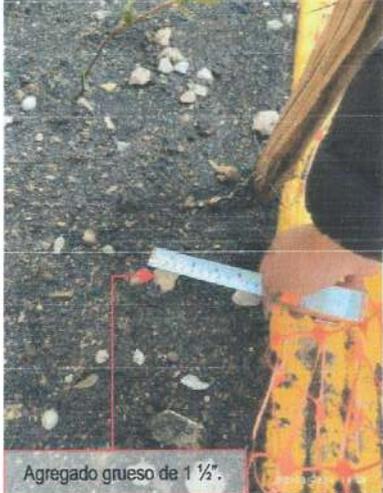
<p>Fotografía n.º 8</p>

<p>Agregado grueso de 1 1/2".</p>	<p>Fotografía n.º 9</p>

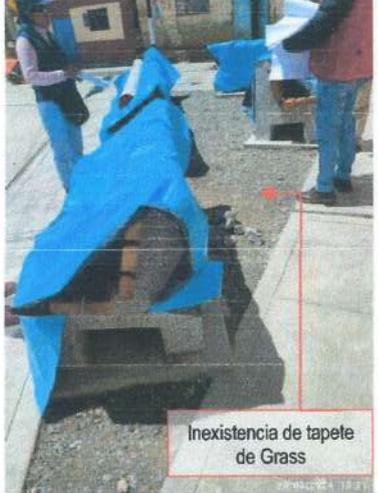
<p>Inexistencia de tapete de Grass</p>
<p>Descripción: En la fotografía se muestra el área verde de la Calle San Sebastián, donde se evidenció la inexistencia del Grass, y la presencia de agregado grueso de 1 1/2".</p>	<p>Descripción: En la fotografía se muestra el área verde de la Calle Santísima Trinidad, donde se evidenció la inexistencia del Grass.</p>
<p>Fotografía n.º 10</p>

Considerando las fotografías mostradas, la Comisión advierte la ejecución parcial de la partida 06.02.01.02 Colocación de Grass Natural, y el hecho que la Supervisión otorgue la conformidad técnica aun cuando los trabajos no están culminados denota un deficiente cumplimiento de funciones por parte de la Supervisión.

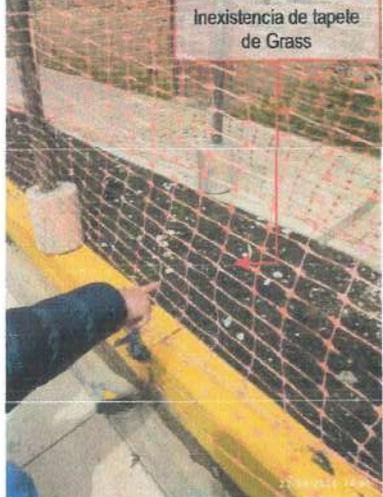
<p>Inexistencia de tapete de Grass</p>	<p>Fotografía n.º 11</p>

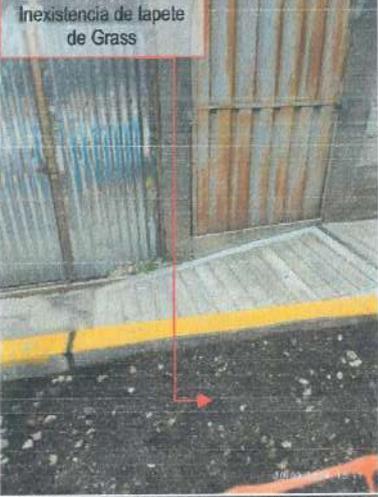
<p>Inexistencia de tapete de Grass</p>
<p>Descripción: En las fotografías se muestra el área verde de la Calle San Sebastián, donde se evidenció la inexistencia del Grass.</p>	<p>Descripción: En las fotografías se muestra el área verde de la avenida Huallaga, donde se evidenció la inexistencia del Grass.</p>

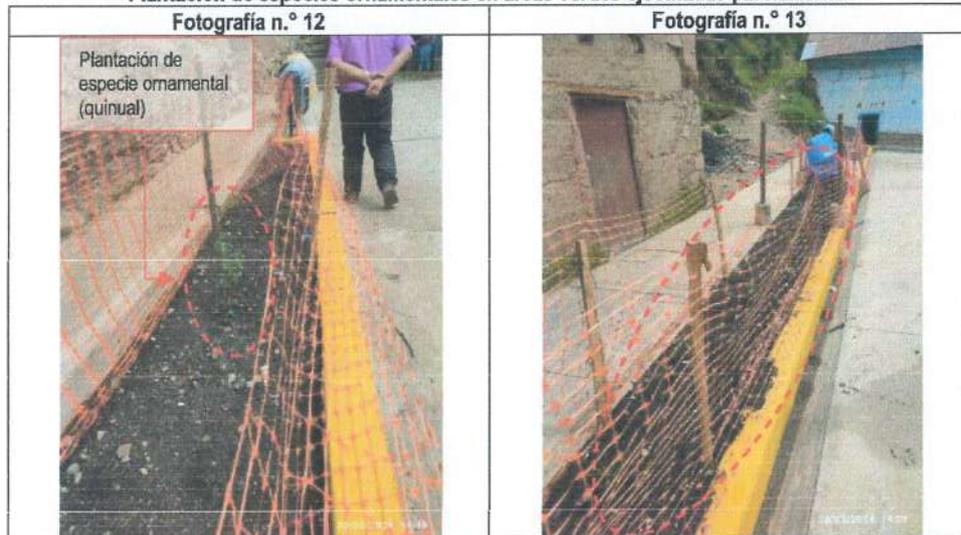
Panel fotográfico n.º 4
Plantación de especies ornamentales en áreas verdes ejecutadas parcialmente

Descripción: En las fotografías se muestra la verificación de las áreas verdes, donde se han podido encontrar algunas plantaciones de especies ornamentales.

Por lo expuesto, la Comisión advierte la ejecución parcial de la partida **06.02.01.03 Plantación de especies ornamentales en áreas verdes**, y el hecho que la Supervisión otorgue la conformidad técnica aun cuando los trabajos no están culminados denota un deficiente cumplimiento de funciones por parte de la Supervisión.

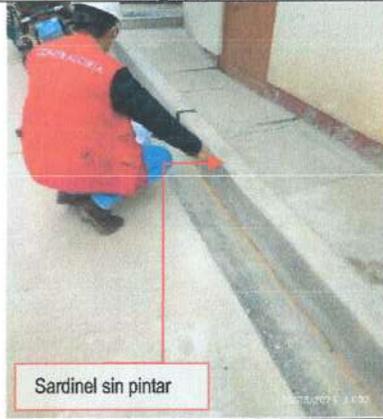
Fotografía n.º 14	Fotografía n.º 15

<p>Sardinel sin pintar</p>

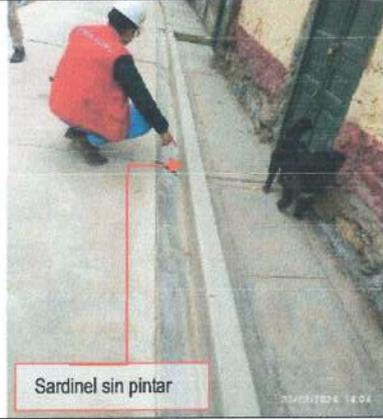
<p>Sardinel sin pintar</p>
<p>Descripción: En la fotografía se observa la falta de pintado en el sardinel de la Calle Yanahuanca.</p>	<p>Descripción: En la fotografía se observa la falta de pintado en el sardinel de la Calle San Sebastián.</p>
Fotografía n.º 16	Fotografía n.º 17

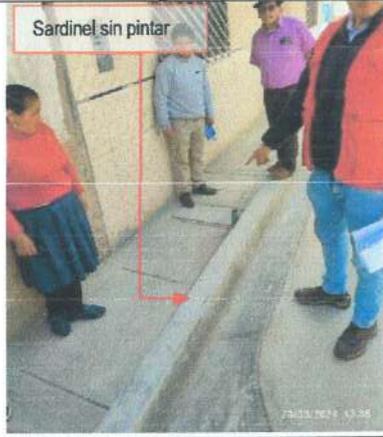
<p>Sardinel sin pintar</p>

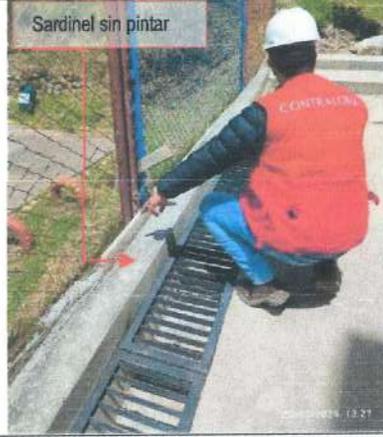
<p>Sardinel sin pintar</p>
<p>Descripción: En la fotografía se observa la falta de pintado en el sardinel de la Calle Santísima Trinidad.</p>	<p>Descripción: En la fotografía se observa la falta de pintado en el sardinel de la Calle Yanahuanca.</p>

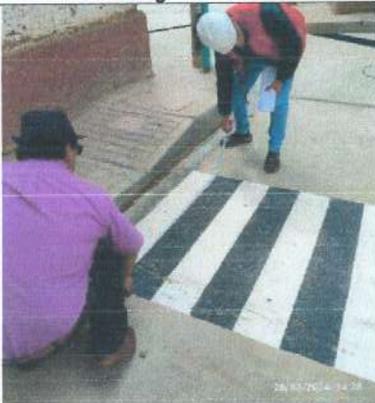
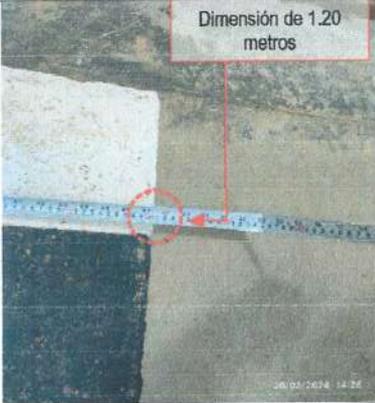
Fotografía n.º 18	Fotografía n.º 19

<p>Descripción: En la fotografía se muestra a la Comisión verificando las dimensiones del cruce peatonal.</p>	<p>Descripción: En la fotografía se muestra que el cruce peatonal tiene un ancho de 1.20 m debiendo ser 2.00 m.</p>
Fotografía n.º 20	Fotografía n.º 21

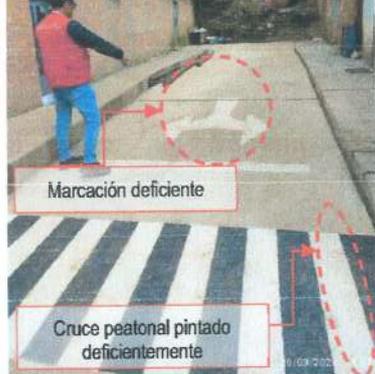
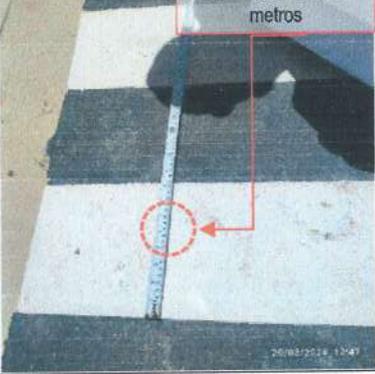
<p>Descripción: En la fotografía se muestra la señalización horizontal de cruce peatonal que no cumple con las dimensiones establecidas en el Manual de Dispositivos de Control del Tránsito Automotor para Calles y Carreteras, además la señal de flecha de giro se encuentra pintada a menos de 2 metros de la línea pare.</p>	<p>Descripción: En la fotografía se muestra que ancho de las franjas del cruce peatonal mide 0.20 metros, debiendo medir de 0.30 a 0.50 metros.</p>

Considerando las fotografías anteriores, la Comisión advierte que la partida **07.01.02. "Pintura Zonal en Cruce – Centro de Vía Demarcación de Pavimentos"** se ejecutó deficientemente, situación que habría sido causada por el deficiente control de la Supervisión, toda vez que viene otorgando la conformidad técnica aun cuando los trabajos no están ceñidos respecto a la normativa.

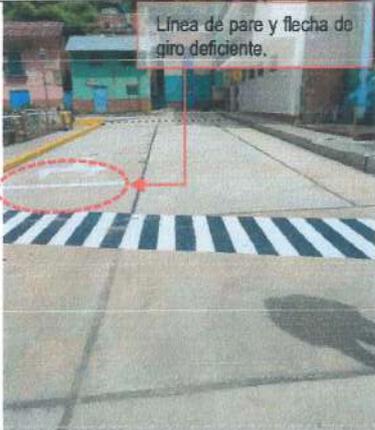
<p>Fotografía n.º 22</p>

<p>Línea de pare y flecha de giro deficiente.</p>	<p>Fotografía n.º 23</p>

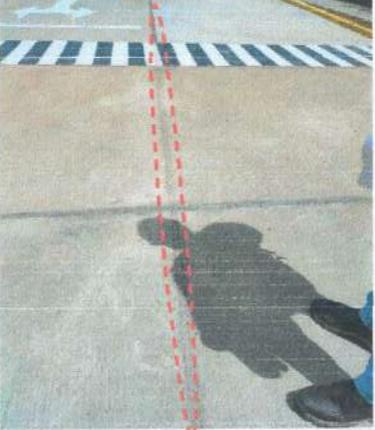
<p>Descripción: En la fotografía se muestra que la línea de pare no está pintada de forma paralela al cruce peatonal, además la señal de flecha de giro se encuentra pintada a menos de 2 metros de la línea pare.</p>	<p>Descripción: En la fotografía se muestra la Avenida Huallaga sin el pintado de línea de centro.</p>
<p>Fotografía n.º 24</p>

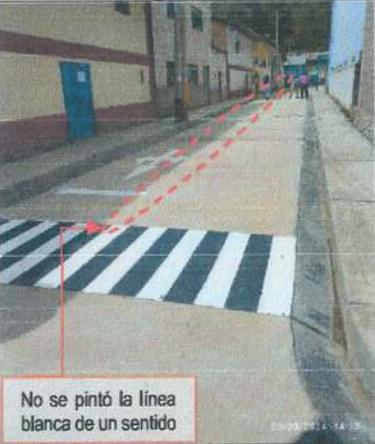
<p>No se pintó la línea blanca de un sentido</p>	<p>Fotografía n.º 25</p>

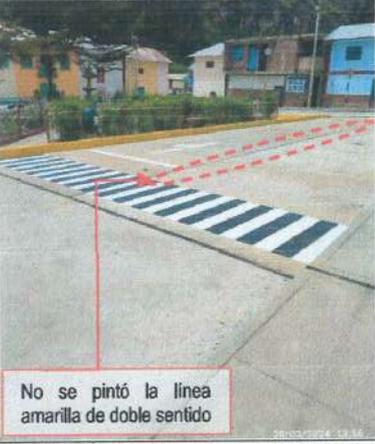
<p>No se pintó la línea amarilla de doble sentido</p>
<p>Descripción: En la fotografía se muestra la Calle Santísima Trinidad sin el pintado de la línea de centro.</p>	<p>Descripción: En la fotografía se muestra la Calle Yanahuanca sin el pintado de línea de centro.</p>

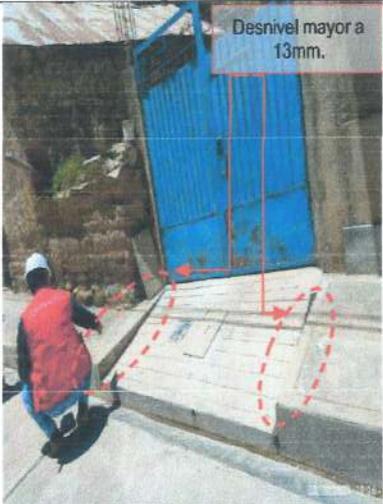
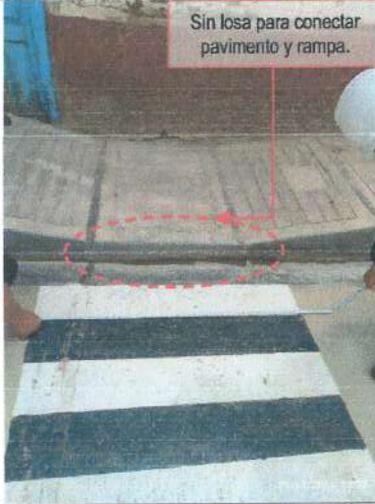
Fotografía n.º 26	Fotografía n.º 27

<p>Descripción: En la fotografía se muestra, desniveles mayores a los 13 milímetros, sin el tratamiento de rampas hacia los lados, en la Avenida Huallaga progresiva 0+600.</p>	<p>Descripción: En la fotografía se muestra, la inexistencia de la losa para la conexión entre pavimento y vereda, en la intersección de Calle los Claveles y Santísima Trinidad.</p>
Fotografía n.º 28	Fotografía n.º 29

Las fotografías presentadas, no solo incumplen lo establecido en la normativa y Expediente Técnico, si no también genera el riesgo de no permitir el libre tránsito de los usuarios con discapacidad, tomando en cuenta que el proyecto tiene como objetivo la adecuada transitabilidad peatonal y vehicular en las calles del Centro Poblado de Villo, y al contar con rampas deficientes e incompletas no permite el cumplimiento del objetivo.

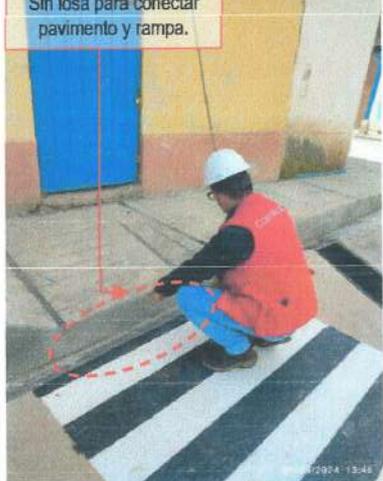
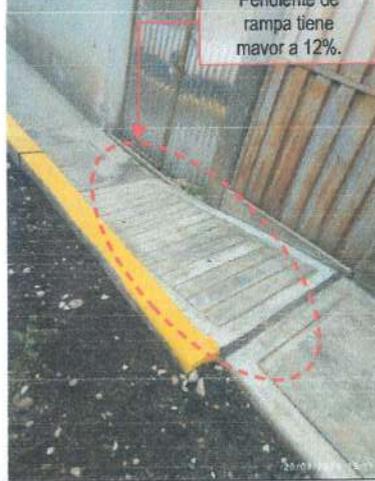
<p>Descripción: En la fotografía se muestra, la inexistencia de la losa que permite la conexión entre pavimento y vereda, en la calle Santísima Trinidad.</p>	<p>Descripción: En la fotografía se muestra la rampa ubicada en la intersección de la Avenida Huallaga y Calle Santísima Trinidad, la cual supera el porcentaje de inclinación.</p>

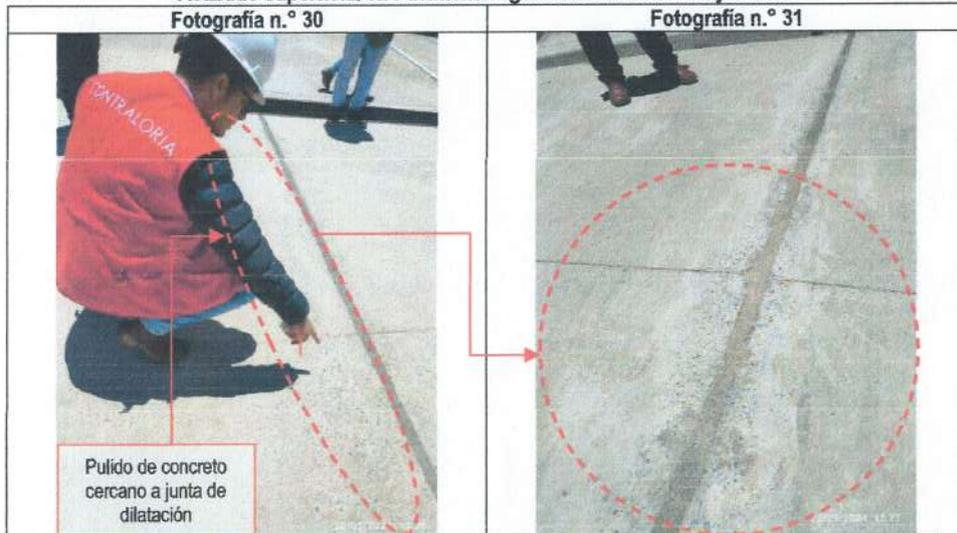
Acabado superficial en Pavimento rígido deficientemente ejecutado

En ese sentido, la Comisión advierte la existencia de deficiencia de pulido de concreto adyacente a junta de dilatación, donde el concreto muestra el agregado grueso por el pulido realizado, tal como se muestra en las fotografías siguientes:

Descripción: En las fotografías se observa la deficiencia de pulido de concreto adyacente a la junta de dilatación en pavimento rígido el cual se encuentra ubicado en la Avenida Huallaga progresiva 0+500.

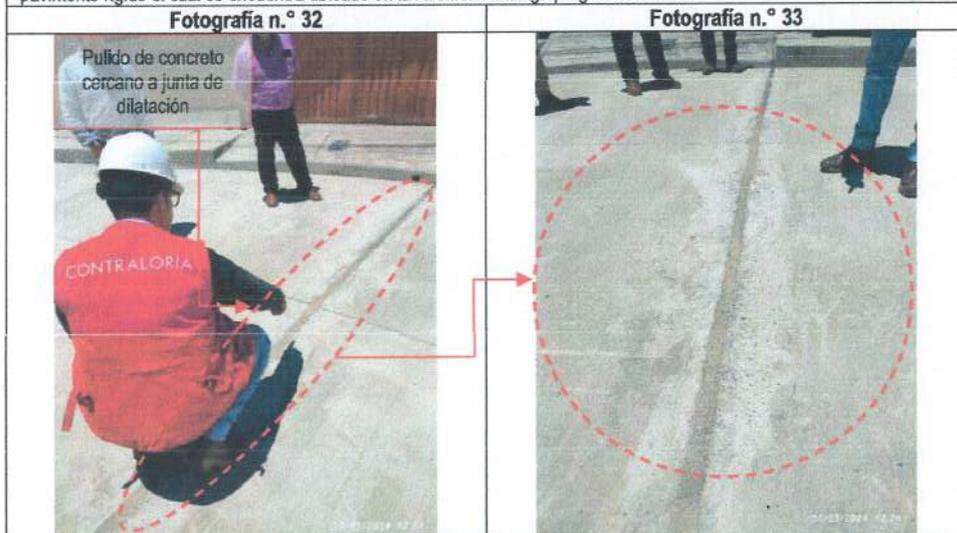
Descripción: En las fotografías se observa la deficiencia de pulido de concreto adyacente a la junta de dilatación en pavimento rígido, el cual se encuentra ubicado en la Avenida Huallaga progresiva 0+150.

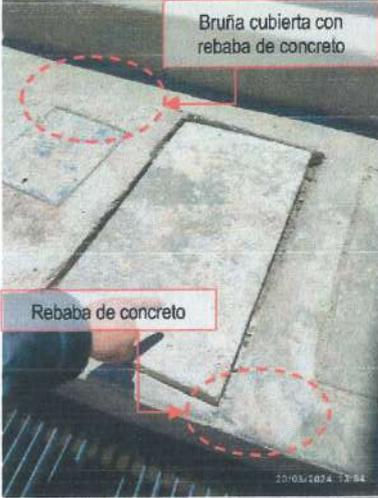
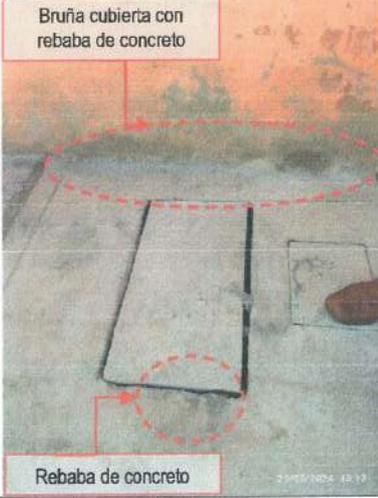
<p>Descripción: En las fotografías se muestra que la superficie de las veredas tiene un acabado defectuoso, por la presencia de rebaba de concreto que a su vez cubre las bruñas.</p>	
<p>Fotografía n.º 40</p>

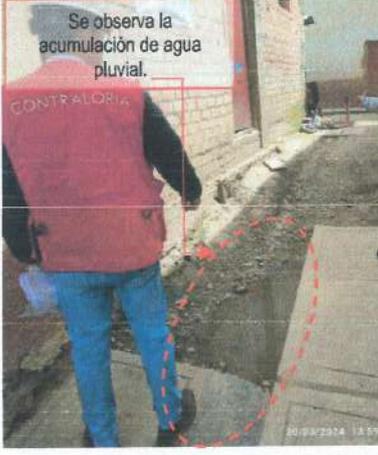
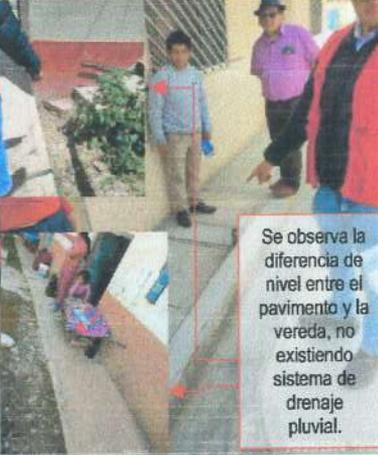
<p>Descripción: En las fotografías se muestra las deficiencias en la ejecución de las vías mencionada anteriormente.</p>

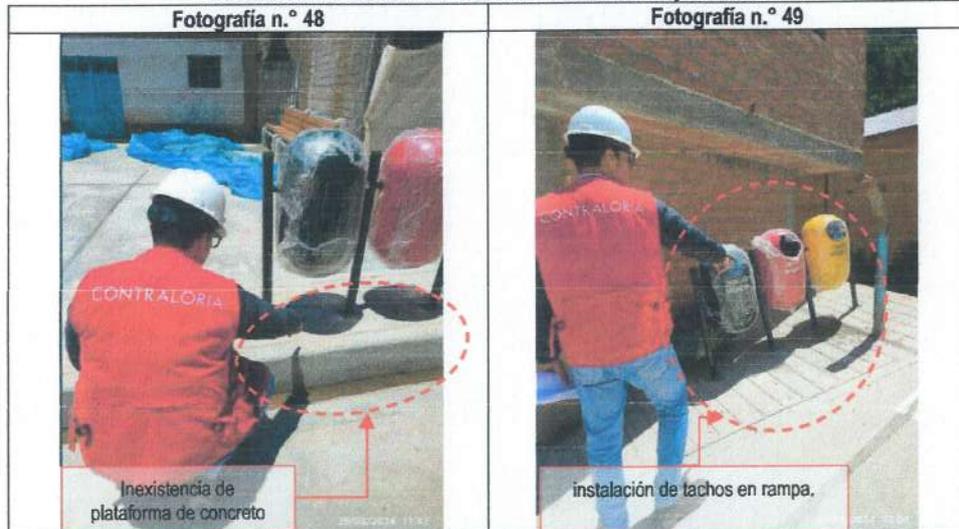
Descripción: En las fotografías se muestra la instalación de tachos en superficies que no son las adecuadas y sin construir la plataforma de concreto.

Por lo expuesto, la Comisión advierte que los tachos de basura fueron instalados deficientemente, incumpliendo con lo establecido en el Expediente Técnico, situación que se habría generado por el deficiente control de trabajos por parte de la Supervisión, toda vez que viene otorgando la conformidad técnica aun cuando los trabajos no están ceñidos en lo establecido en el Expediente Técnico.

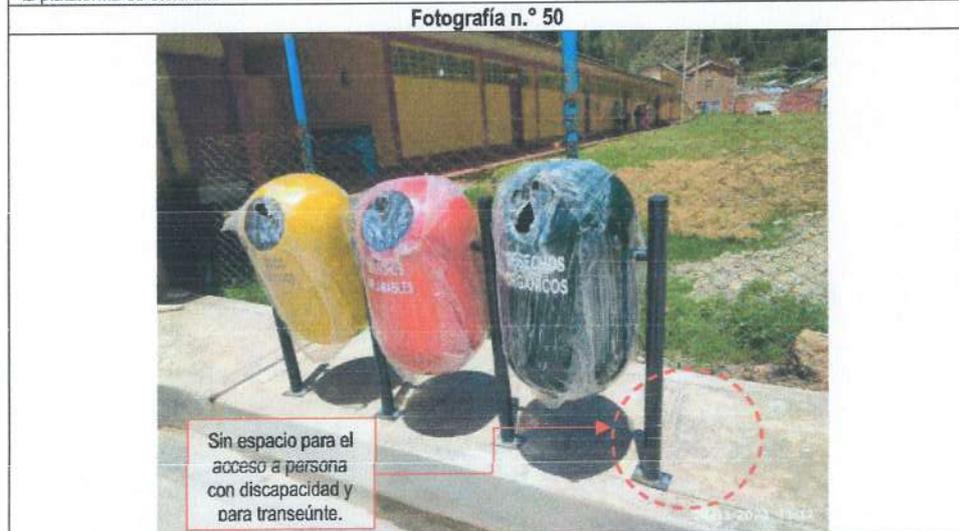
Descripción: En las fotografías se muestra la instalación de tachos en superficies que dificultan el tránsito peatonal

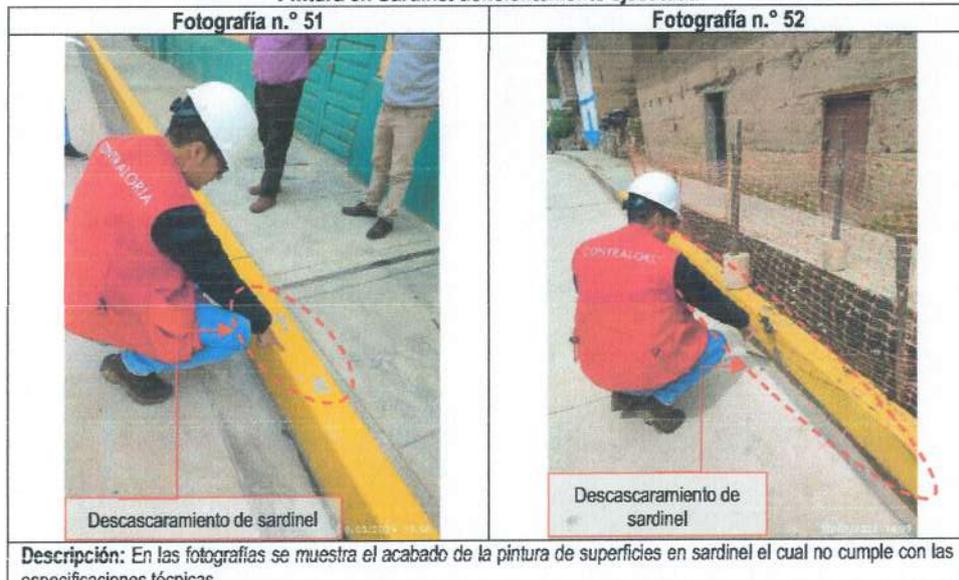
Panel fotográfico n.º 13
Pintura en Sardinel deficientemente ejecutada

Respecto a estos elementos, la Comisión evidenció deficiencias en el acabado de pintura, toda vez que se observó que, el pintado se viene descascarando¹⁹, deficiencia que incumple con lo establecido en las especificaciones técnicas, que detalla lo siguiente:

Por lo expuesto, la Comisión advierte que el pintado de sardinel esta deficientemente ejecutada, hecho que se habría originado por el deficiente control por parte de la Supervisión, a la hora de verificar la calidad de los trabajos antes de otorgar la conformidad técnica.

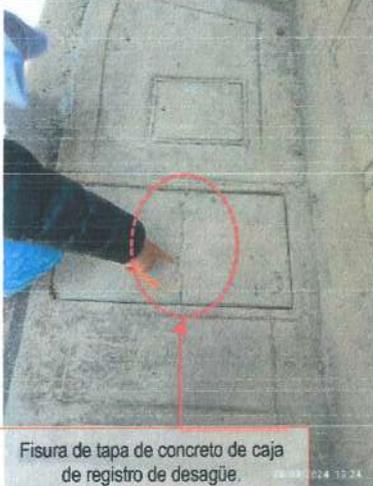
<p data-bbox="464 1169 774 1220">Fisura de tapa de concreto de caja de registro de desagüe.</p>

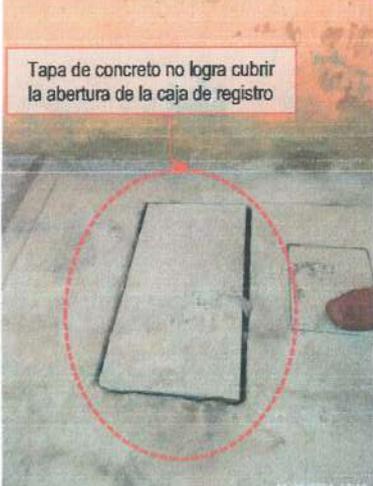
<p data-bbox="948 788 1241 840">Tapa de concreto no logra cubrir la abertura de la caja de registro</p>
<p>Descripción: En las fotografías se muestra que las tapas instaladas presentan deficiencias de no cumplir con las dimensiones que permitan hermetizar o cerrar la abertura completamente y al lado derecho se muestra una tapa con fisura.</p>	
Fotografía n.º 55	Fotografía n.º 56

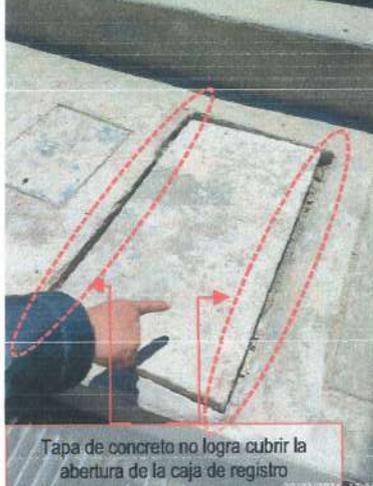
<p data-bbox="464 1758 774 1809">Tapa de concreto no logra cubrir la abertura de la caja de registro</p>

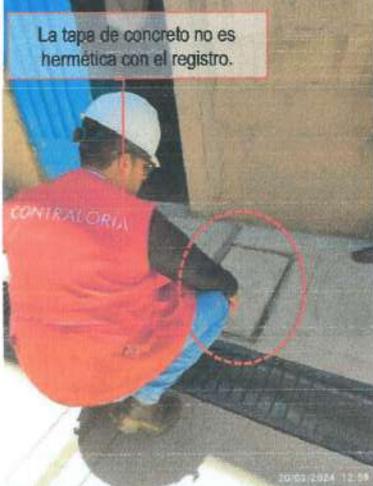
<p data-bbox="948 1344 1209 1395">La tapa de concreto no es hermética con el registro.</p>
<p>Descripción: En las fotografías se muestra que las tapas instaladas presentan deficiencias de no cumplir con las dimensiones que permitan hermetizar o cerrar la abertura completamente.</p>

usuario, toda vez que las tapas deterioradas podrían permitir el ingreso de sedimentos y residuos sólidos en las tuberías de desagüe, generando colapso de las instalaciones.

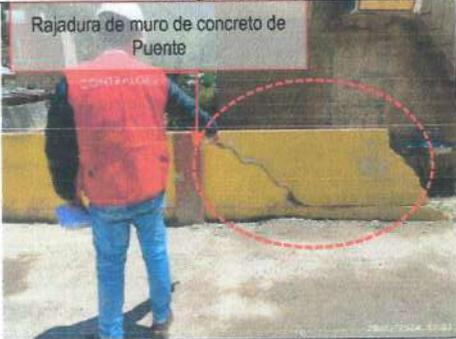
<p>Fotografía n.º 57</p>

<p>Rajadura de muro de concreto de Puente</p>	<p>Fotografía n.º 58</p>

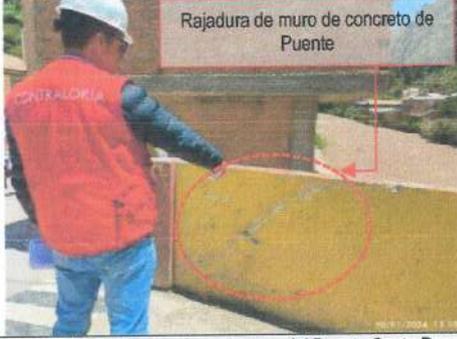
<p>Rajadura de muro de concreto de Puente</p>
<p>Descripción: En las fotografías se muestra el riesgo de colapso del muro de concreto en los extremos del Puente Santa Rosa.</p>	
<p>Fotografía n.º 59</p>

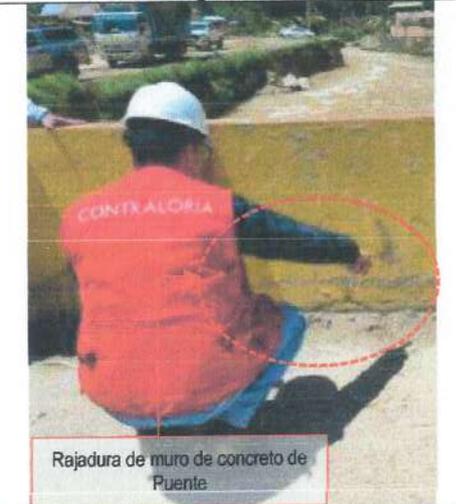
<p>Rajadura de muro de concreto de Puente</p>	<p>Fotografía n.º 60</p>

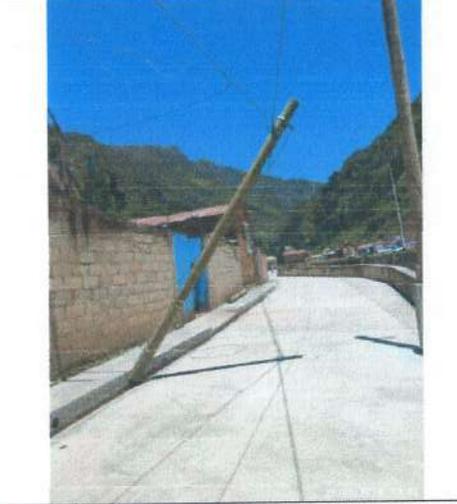
<p>Descripción: En las fotografías se muestra las fisuras en la parte inferior del muro de concreto del Puente Santa Rosa.</p>	<p>Descripción: Se observa que el poste de cable de alta tensión se encuentra colgado siendo un riesgo a la población</p>
