**INFORME DE HITO DE CONTROL  
N° 021-2024-OCI/5348-SCC**

**EJECUCIÓN DE LA OBRA: “MEJORAMIENTO DE LOS  
SERVICIOS EDUCATIVOS DE LA I.E. N° 34152  
MARCELIANO RÍOS BIANCHI DE VILCABAMBA, DISTRITO  
DE VILCABAMBA - DANIEL ALCIDES CARRIÓN - PASCO”  
CON CUI N° 2282203**

**HITO DE CONTROL N° 3 – VALORIZACIÓN N° 6  
CORRESPONDIENTE AL MES DE MARZO DE 2024**

**PASCO, 30 DE ABRIL DE 2024**

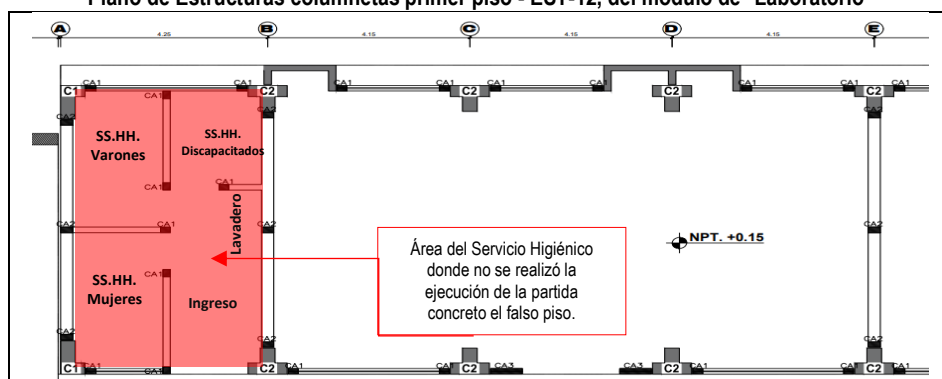
**Imagen n.º 1**  
**Plano de Estructuras columnetas primer piso - EST-12, del módulo de "Laboratorio"**

Complementando lo indicado, y para un mejor entendimiento se muestra un extracto de los planos de estructuras del módulo de "Laboratorio", en el cual lo enmarcado representa los tramos donde las partidas en cuestión no fueron ejecutadas.

En los gráficos anteriores, se expresa los trabajos de concreto el falso piso, en columnetas y en viguetas del módulo de "Laboratorio" que no fueron ejecutados, los cuales se pueden apreciar en el panel fotográfico siguiente:

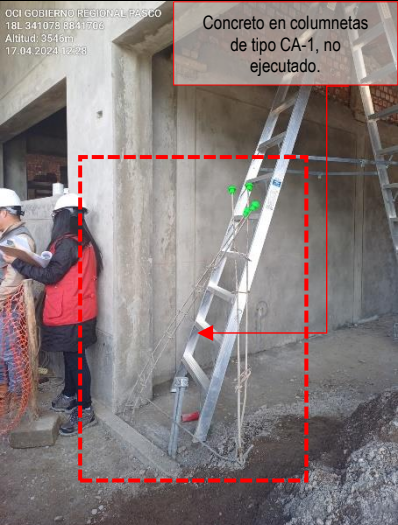
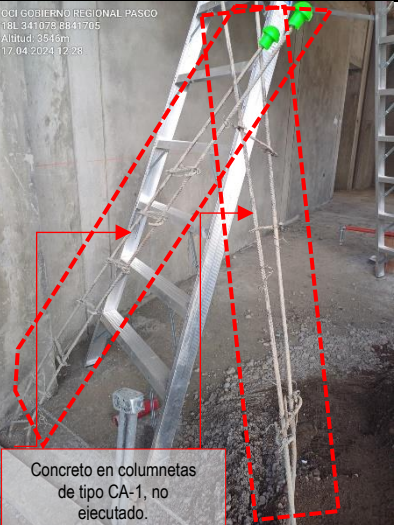
| <p><b>Descripción:</b> En las fotografías se evidencia la inexistencia de los trabajos de concreto en columnetas de tipo CA-1, ubicados en el Eje 2 entre D-E del segundo piso del módulo de "Laboratorio".</p> | |

Considerando las fotografías precedentes, la Comisión advierte que las partidas **02.02.04.01, 02.03.05.01 y 02.03.07.01** no fueron ejecutadas conforme a los metrados adjuntos a la valorización n.º 6; sin embargo, fueron aprobados y valorizados por la Supervisión, situación que denota un deficiente cumplimiento de funciones en el control de valorizaciones.

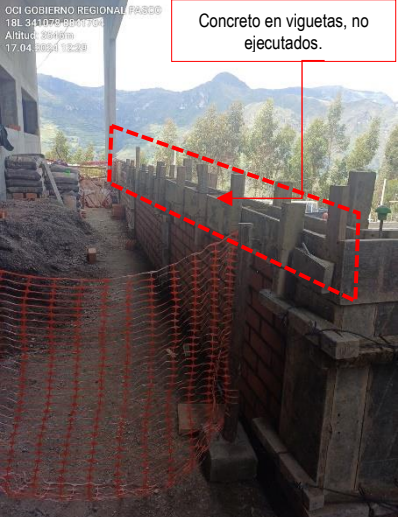
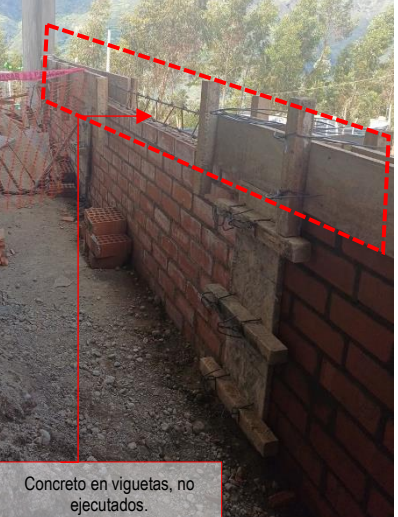
| <p><b>Descripción:</b> En las fotografías se evidencia la inexistencia de los trabajos de concreto en viguetas, ubicados en el Eje 1 entre D-G del segundo piso del módulo de "Laboratorio".</p> | |

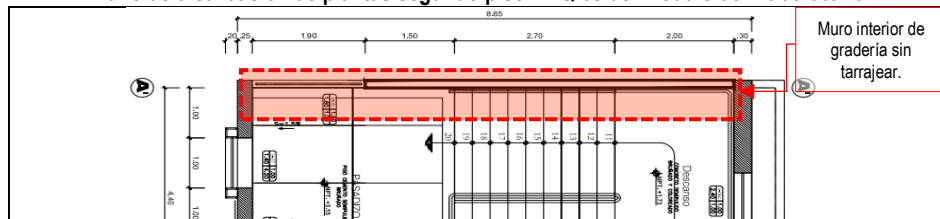
Imagen n.º 4

Complementario a los gráficos anteriores, los cuales ilustran la ubicación de las placas y muros que no cuentan con la totalidad del tarrajeo, se presenta la evidencia fotográfica siguiente:

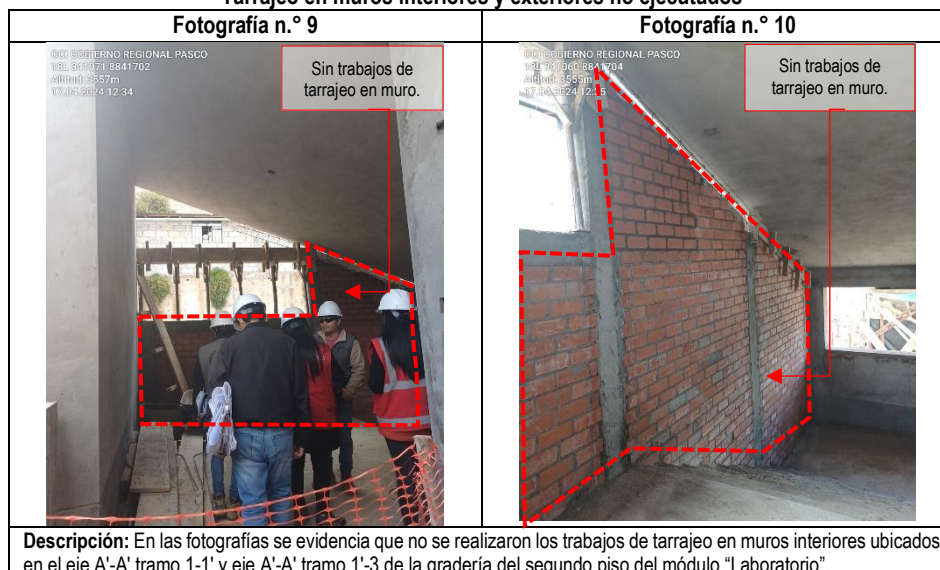
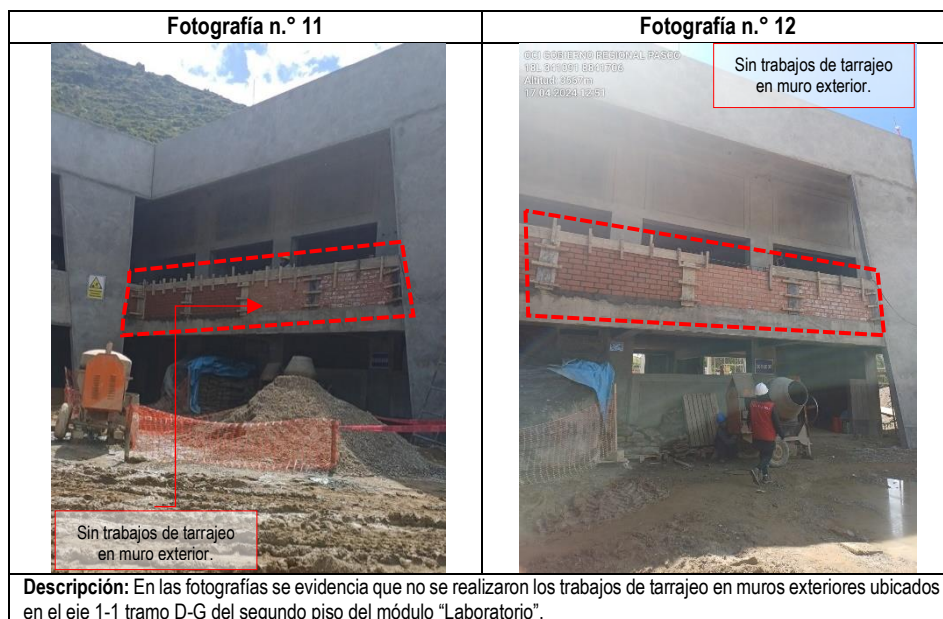
Panel Fotográfico n.º 2

**Descripción:** En las fotografías se evidencia que no se realizaron los trabajos de tarrajeo en muros exteriores ubicados en el eje 1-1 tramo D-G del segundo piso del módulo "Laboratorio".

Las fotografías presentadas, ratifican lo expuesto anteriormente, en esa línea debemos precisar que el hecho que la Supervisión haya aprobado la valorización de estos trabajos no ejecutados, podría responder a un deficiente control en Obra y evaluación de los documentos que se adjuntan a la valorización, toda vez que el metrado valorizado, no representa lo ejecutado en campo.

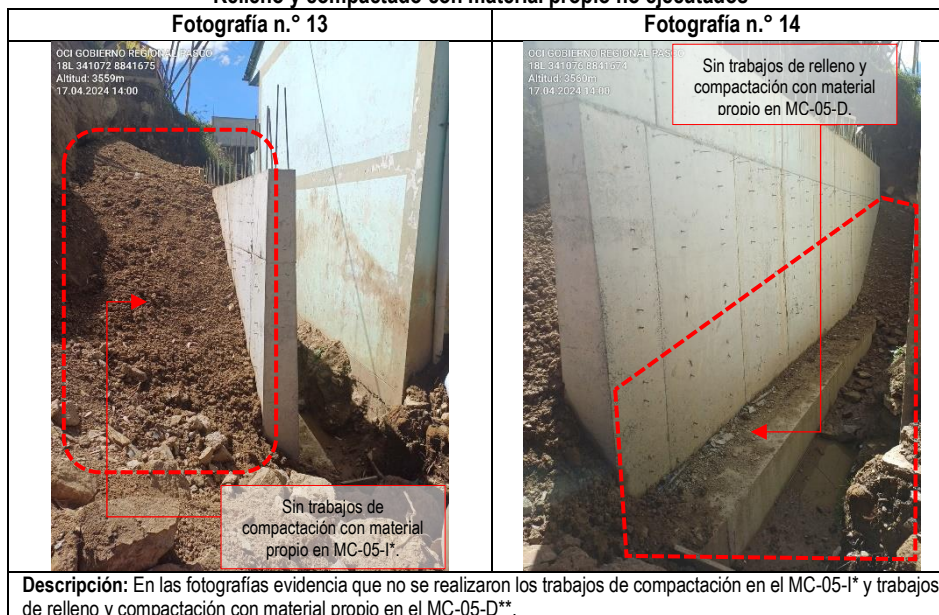
Panel Fotográfico n.º 3  
Relleno y compactado con material propio no ejecutados

Las fotografías anteriores ratifican lo vertido, ya que al haber valorizado el trabajo de relleno y compactado con material propio en MC-05 y MC-06, sin que estas estén ejecutadas, responde a que la Supervisión viene realizando un deficiente control de los documentos que se adjuntan a la valorización.

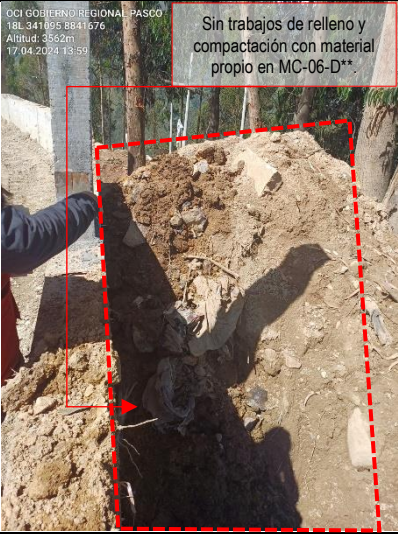
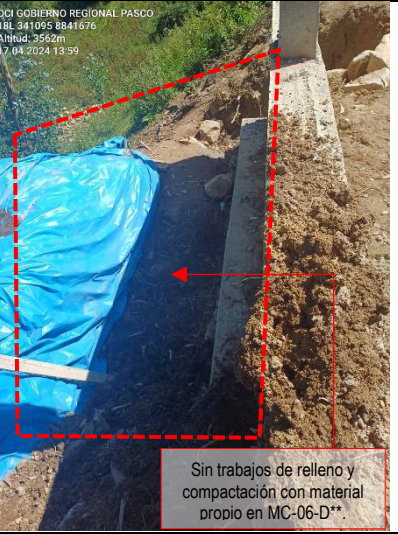
| Fotografía n.º 15 | Fotografía n.º 16 |
|---|---|
| <p>OCI GOBIERNO REGIONAL PASCO<br/>18L 341105 8841676<br/>Altitud: 3552m<br/>17.04.2024 13:59</p> <p>Sin trabajos de relleno y compactación con material propio en MC-06-D**</p> | <p>OCI GOBIERNO REGIONAL PASCO<br/>18L 341105 8841676<br/>Altitud: 3552m<br/>17.04.2024 13:59</p> <p>Sin trabajos de relleno y compactación con material propio en MC-06-D**</p> |
| <p><b>Descripción:</b> En las fotografías se puede evidenciar que no se realizaron los trabajos de relleno y compactación con material propio en el MC -06 – D**.</p> | |

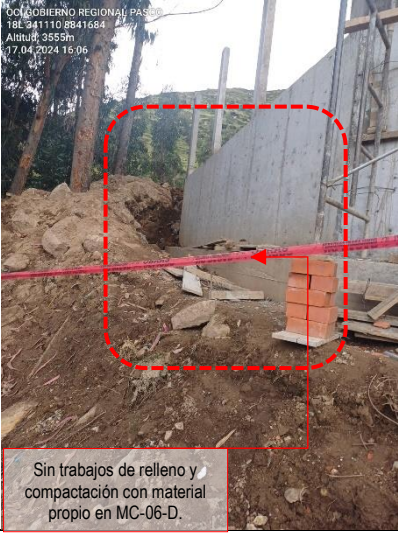
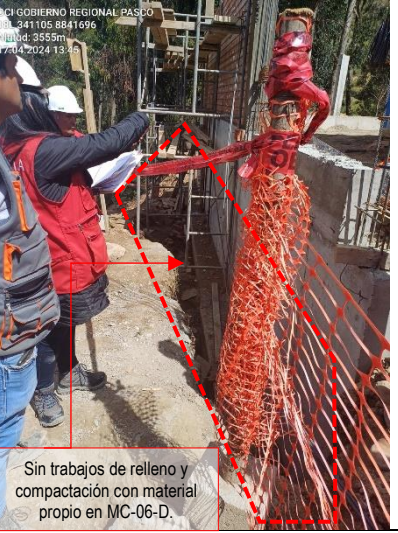
| Fotografía n.º 15 | Fotografía n.º 16 |
|---|---|
| <p>OCI GOBIERNO REGIONAL PASCO<br/>18L 341110 8841684<br/>Altitud: 3555m<br/>17.04.2024 16:06</p> <p>Sin trabajos de relleno y compactación con material propio en MC-06-D.</p> | <p>OCI GOBIERNO REGIONAL PASCO<br/>18L 341105 8841696<br/>Altitud: 3555m<br/>17.04.2024 13:45</p> <p>Sin trabajos de relleno y compactación con material propio en MC-06-D.</p> |
| <p><b>Descripción:</b> En las fotografías se evidencia que no se realizaron los trabajos de relleno y compactación con material propio en el MC -06 – D**.</p> | |

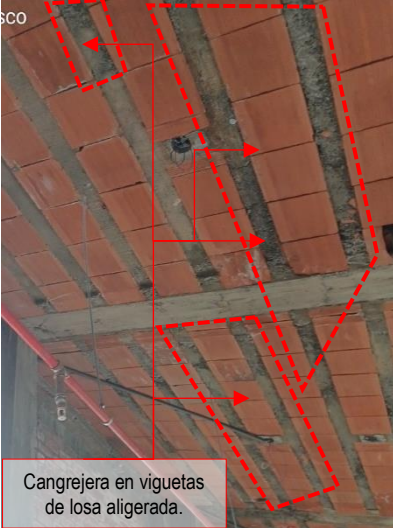
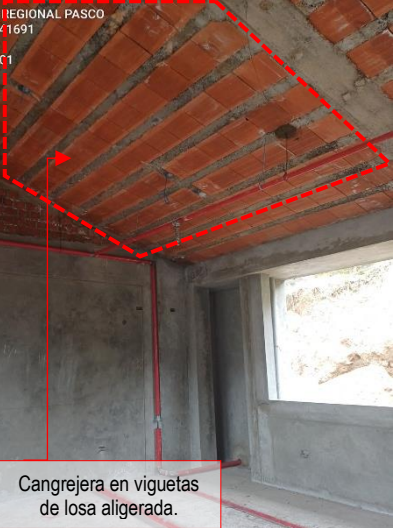
<sup>14</sup> Deficiencia generada por presencia de vacíos con pérdida o separación de finos por causa de la segregación del concreto durante el proceso de vaciado del concreto.

| Fotografía n.º 19 | Fotografía n.º 20 |
|---|---|
| <p>Cangrejera en viguetas de losa aligerada.</p> | <p>Cangrejera en viguetas de losa aligerada.</p> |
| <p><b>Descripción:</b> En las fotografías se evidencia la presencia de cangrejas encontradas en las viguetas de losa aligerada del módulo Administrativo, las cuales se encuentran ubicadas en el segundo piso, tramo 2-4 entre eje A-C.</p> | |

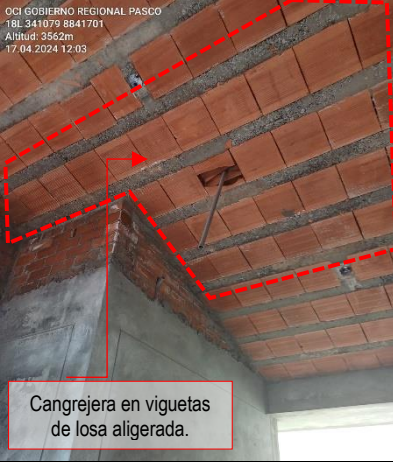
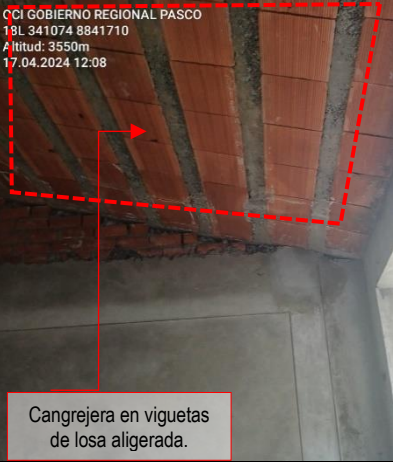
| Fotografía n.º 19 | Fotografía n.º 20 |
|---|---|
| <p>Cangrejera en viguetas de losa aligerada.</p> | <p>Cangrejera en viguetas de losa aligerada.</p> |
| <p><b>Descripción:</b> En la fotografía se evidencia cangrejas encontradas en las viguetas de losa aligerada del módulo Administrativo, las cuales se encuentran ubicadas en el segundo piso, tramo 3-4 entre eje C-D.</p> | <p><b>Descripción:</b> En la fotografía se evidencia cangrejas encontradas en las viguetas de losa aligerada del módulo Administrativo, las cuales se encuentran ubicadas en el segundo piso, tramo 3-4 entre eje D-E.</p> |

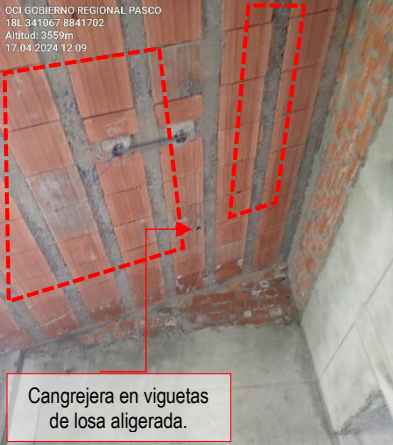
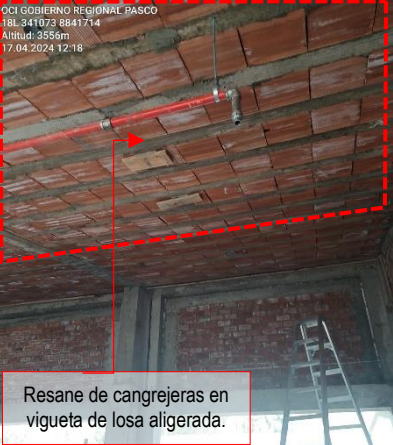
| <p align="center"><b>Fotografía n.º 23</b></p> <p align="center">Cangrejera en viguetas de losa aligerada.</p> | <p align="center"><b>Fotografía n.º 24</b></p> <p align="center">Resane de cangrejeras en vigueta de losa aligerada.</p> |
| <p><b>Descripción:</b> En la fotografía se evidencia cangrejeras encontradas en las viguetas de losa aligerada del módulo Administrativo, las cuales se encuentran ubicadas en el segundo piso, tramo 3-4 entre eje D-E.</p> | <p><b>Descripción:</b> En la fotografía se evidencia los trabajos de resane de cangrejera en la vigueta de la losa aligerada del módulo Laboratorio, las cuales se encuentran ubicadas en el segundo piso, tramo 2-4 entre eje D-E.</p> |

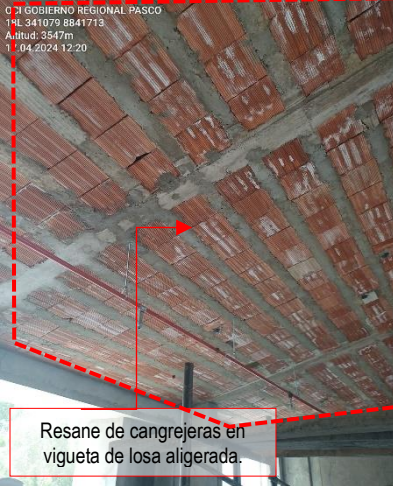
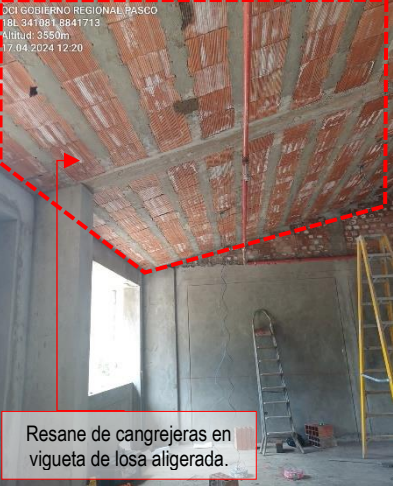
| <p align="center"><b>Fotografía n.º 25</b></p> <p align="center">Resane de cangrejeras en vigueta de losa aligerada.</p> | <p align="center"><b>Fotografía n.º 26</b></p> <p align="center">Resane de cangrejeras en vigueta de losa aligerada.</p> |
| <p><b>Descripción:</b> En la fotografía se evidencia los trabajos de resane de cangrejera en la vigueta de la losa aligerada del módulo Laboratorio, las cuales se encuentran ubicadas en el segundo piso, tramo 2-4 entre eje D-F.</p> | <p><b>Descripción:</b> En la fotografía se evidencia los trabajos de resane de cangrejera en la vigueta de la losa aligerada del módulo Laboratorio, las cuales se encuentran ubicadas en el segundo piso, tramo 2-4 entre eje E-G.</p> |

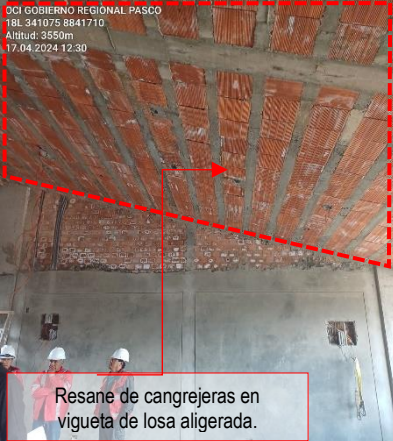
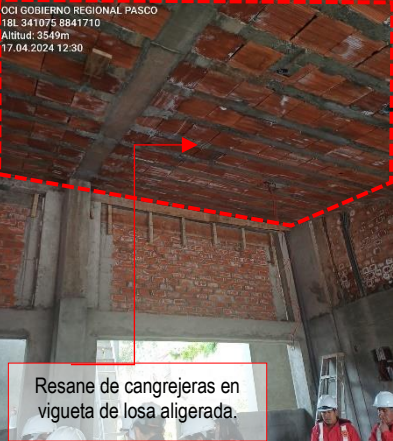
| <p align="center"><b>Fotografía n.º 27</b></p> <p align="center">Resane de cangrejeras en vigueta de losa aligerada.</p> | <p align="center"><b>Fotografía n.º 28</b></p> <p align="center">Resane de cangrejeras en vigueta de losa aligerada.</p> |
| <p><b>Descripción:</b> En la fotografía se evidencia los trabajos de resane de cangrejera en la vigueta de la losa aligerada del módulo Laboratorio, las cuales se encuentran ubicadas en el segundo piso, tramo 2-4 entre eje A-B.</p> | <p><b>Descripción:</b> En la fotografía se evidencia los trabajos de resane de cangrejera en la vigueta de la losa aligerada del módulo Laboratorio, las cuales se encuentran ubicadas en el segundo piso, tramo 2-4 entre eje B-C.</p> |

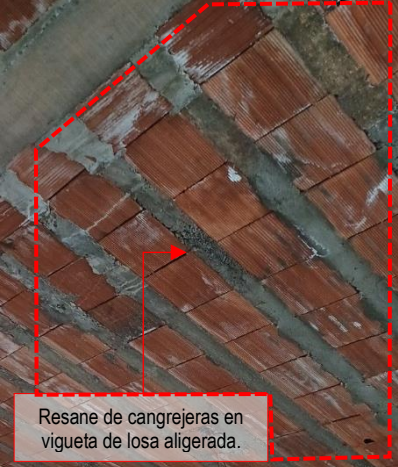
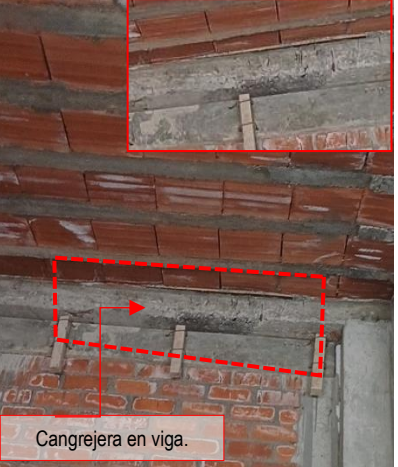
| <p><b>Fotografía n.º 29</b></p> <p>Resane de cangrejeras en vigueta de losa aligerada.</p> | <p><b>Fotografía n.º 30</b></p> <p>Cangrejera en viga.</p> |
| <p><b>Descripción:</b> En la fotografía se evidencia los trabajos de resane de cangrejera en la vigueta de la losa aligerada del módulo Laboratorio, ubicadas en el segundo piso, tramo 2-4 entre eje A-B.</p> | <p><b>Descripción:</b> En la fotografía se evidencia la presencia de cangrejeras encontradas en la viga del módulo Laboratorio, ubicada en el segundo piso, eje 2-2 entre eje B-C.</p> |

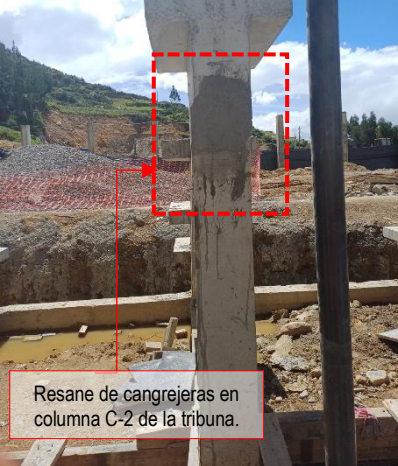
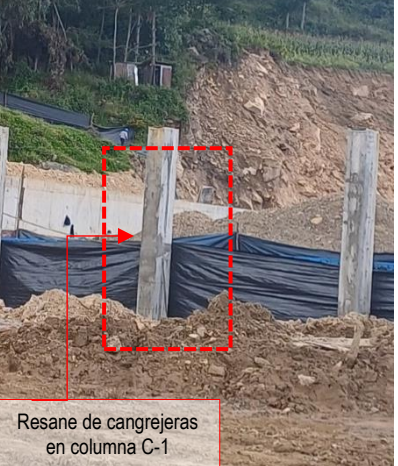
| <p><b>Fotografía n.º 31</b></p> <p>Resane de cangrejeras en columna C-2 de la tribuna.</p> | <p><b>Fotografía n.º 32</b></p> <p>Resane de cangrejeras en columna C-1</p> |
| <p><b>Descripción:</b> En la fotografía se evidencia trabajos de resane de cangrejera en la columna C-2 de la tribuna del módulo Losa Deportiva, ubicada en el eje B entre eje 7-6.</p> | <p><b>Descripción:</b> En la fotografía se evidencia los trabajos de resane de cangrejera en la columna C-1 del módulo Losa Deportiva, ubicadas en el eje A-6.</p> |

Las fotografías presentadas, muestran las deficiencias que la Comisión evidenció en el concreto en columnas del módulo losa deportiva, los cuales presentan resanes, estos tratamientos no permiten determinar si las cangrejeras fueron superficiales o profundas, por tal razón la Comisión advierte que de no haberse realizado el adecuado tratamiento de cangrejeras se podría perjudicar la calidad y durabilidad de los trabajos de concreto, hecho que estaría siendo ocasionado por el incumplimiento de las especificaciones técnicas, así como de la norma E.060 del RNE.

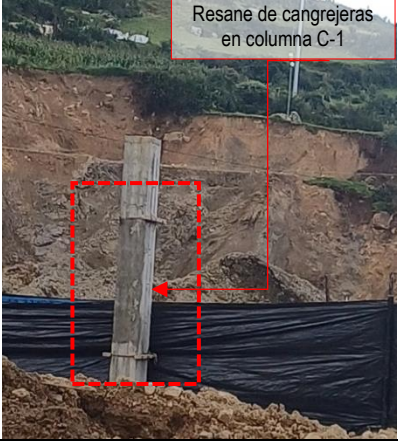
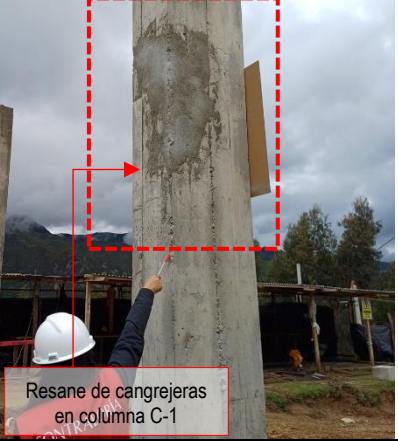
| <p><b>Fotografía n.º 33</b></p> <p>Resane de cangrejeras en columna C-1</p> | <p><b>Fotografía n.º 34</b></p> <p>Resane de cangrejeras en columna C-1</p> |
| <p><b>Descripción:</b> En la fotografía se evidencia los trabajos de resane de cangrejera en la columna C-1 del módulo Losa Deportiva, las cuales se encuentran ubicadas en el eje A-8.</p> | <p><b>Descripción:</b> En la fotografía se evidencia los trabajos de resane de cangrejera en la columna C-1 del módulo Losa Deportiva, las cuales se encuentran ubicadas en el eje B-9.</p> |

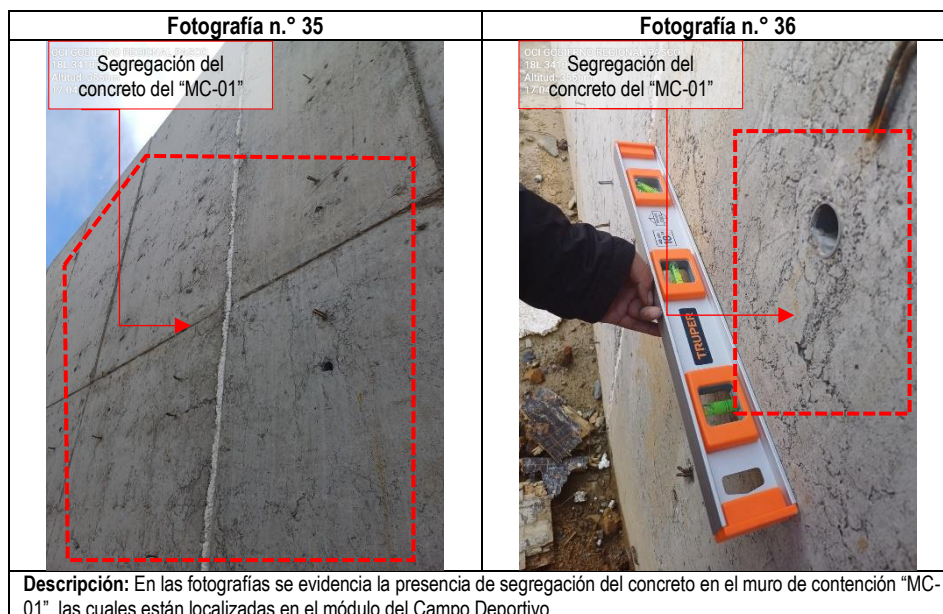
**Descripción:** En las fotografías se evidencia la presencia de segregación del concreto en el muro de contención "MC-01", las cuales están localizadas en el módulo del Campo Deportivo.

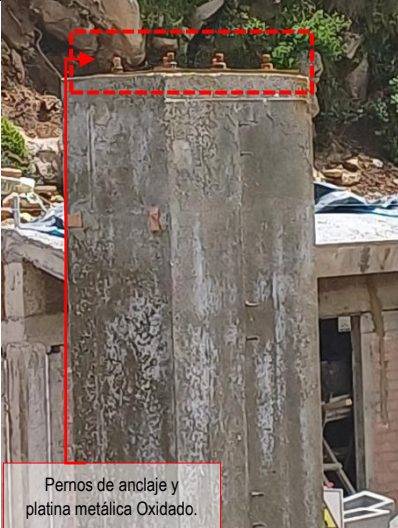
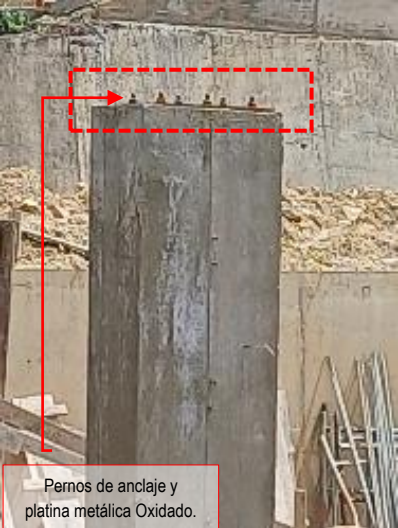
| Fotografía n.º 37 | Fotografía n.º 38 |
|---|---|
| <p>Pernos de anclaje y platina metálica Oxidado.</p> | <p>Pernos de anclaje y platina metálica Oxidado.</p> |
| <p><b>Descripción:</b> En las fotografías se evidencia la oxidación de pernos de anclaje y platina metálica que se encuentran sobre la columna de concreto armado para el anclaje de la estructura metálica del módulo de la Losa Deportiva.</p> | |

Las fotografías presentadas, muestran que los pernos de anclaje y platina metálica se encuentran oxidadas, lo cual viene provocando la corrosión de los mismos, situación que podría generar el deterioro de los elementos, debilitar su resistencia y capacidad para mantener la estructura unida correctamente, lo cual podría perjudicar la calidad y durabilidad de los trabajos de concreto.

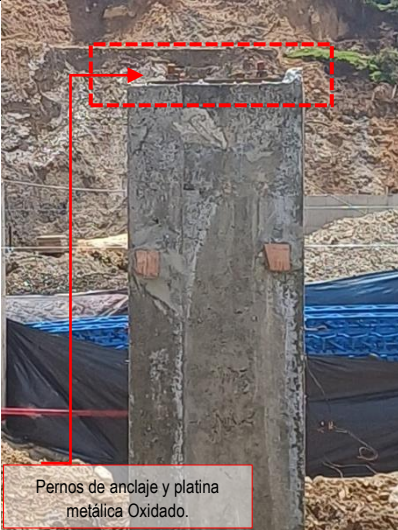
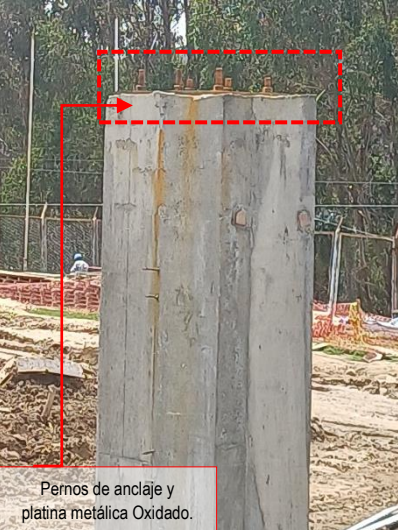
| Fotografía n.º 37 | Fotografía n.º 38 |
|---|---|
| <p>Pernos de anclaje y platina metálica Oxidado.</p> | <p>Pernos de anclaje y platina metálica Oxidado.</p> |
| <p><b>Descripción:</b> En las fotografías se evidencia la oxidación de pernos de anclaje y platina metálica que se encuentran sobre la columna de concreto armado para el anclaje de la estructura metálica del módulo de la Losa Deportiva.</p> | |

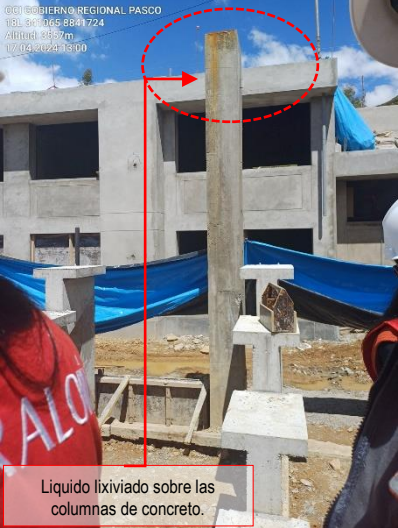
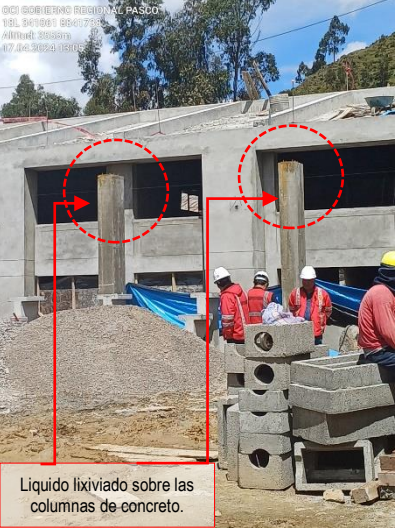
| <p><b>Fotografía n.º 41</b></p> <p>Líquido lixiviado sobre las columnas de concreto.</p> | <p><b>Fotografía n.º 42</b></p> <p>Líquido lixiviado sobre las columnas de concreto.</p> |
| <p><b>Descripción:</b> En las fotografías se evidencia líquido lixiviado sobre las columnas de concreto, producto de la presencia de oxidación de los pernos de anclaje y platina metálica.</p> | |

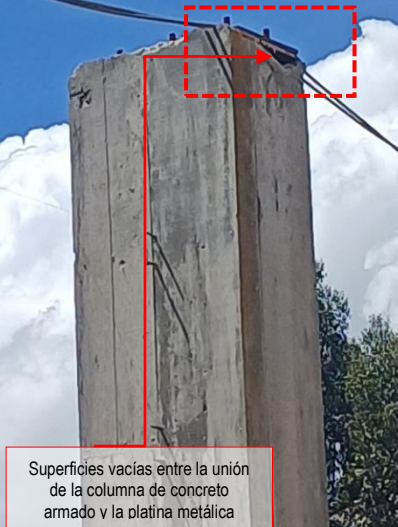
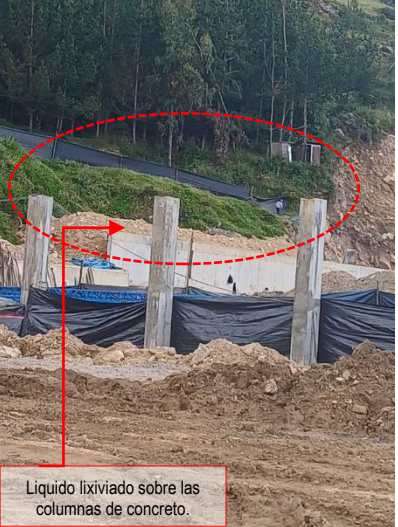
| <p><b>Fotografía n.º 43</b></p> <p>Superficies vacías entre la unión de la columna de concreto armado y la platina metálica</p> | <p><b>Fotografía n.º 44</b></p> <p>Líquido lixiviado sobre las columnas de concreto.</p> |
| <p><b>Descripción:</b> En la fotografía se evidenciar superficies vacías entre la unión de la columna de concreto armado y la platina metálica de 1/4"x25x40, generando que estas no se encuentren adheridos.</p> | <p><b>Descripción:</b> En la fotografía se evidencia líquido lixiviado sobre las columnas de concreto, producto de la presencia de oxidación de los pernos de anclaje y platina metálica.</p> |

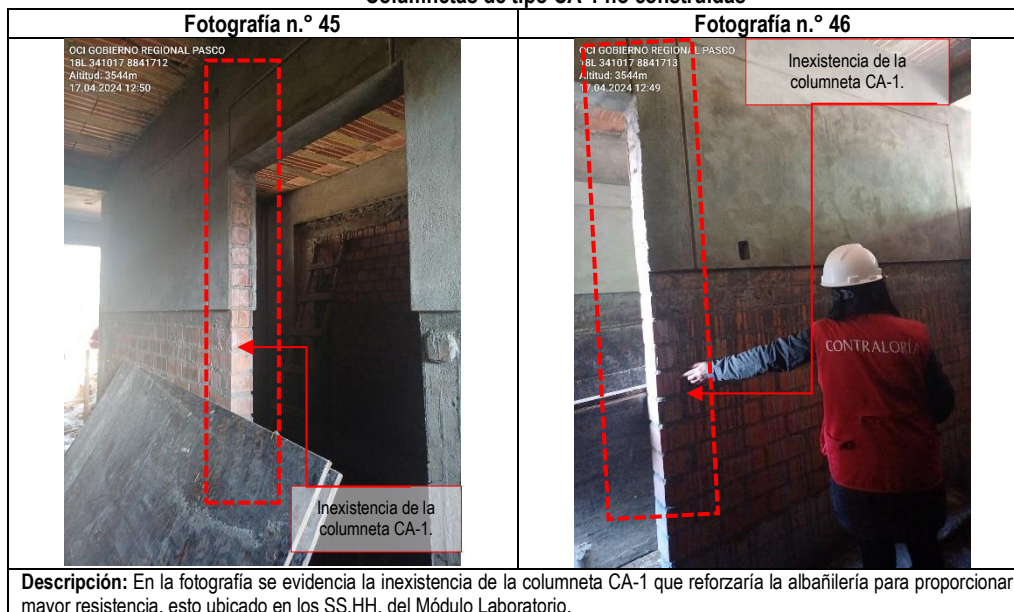
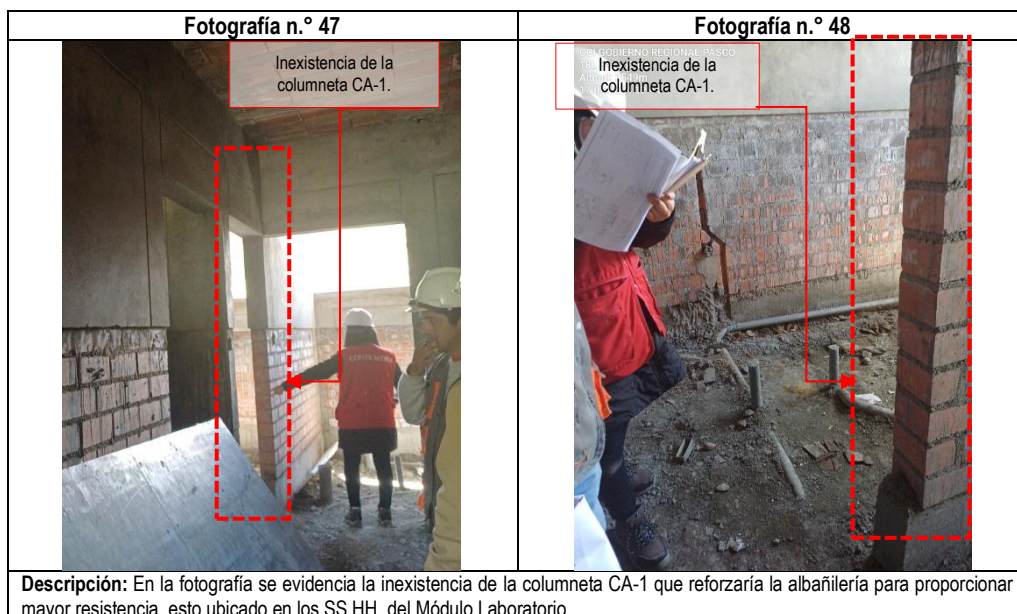
**Panel Fotográfico n.º 6**  
**Columnetas de tipo CA-1 no construidas**

**Descripción:** En la fotografía se evidencia la inexistencia de la columneta CA-1 que reforzaría la albañilería para proporcionar mayor resistencia, esto ubicado en los SS.HH. del Módulo Laboratorio.

Del cuadro mostrado, se puede evidenciar la valorización de cinco (5) columnetas de tipo ca-1 dentro del eje A-B entre 2-4, de las cuales durante la visita de inspección no se encontró dos (2) columnetas siendo estas reemplazadas por ladrillos y mortero, del cual se podría dar cuenta que se estaría efectuando modificaciones en el plano del expediente técnico y valorizando trabajos no ejecutados, situación que viene siendo ocasionado por el deficiente control técnico por parte de la Supervisión.

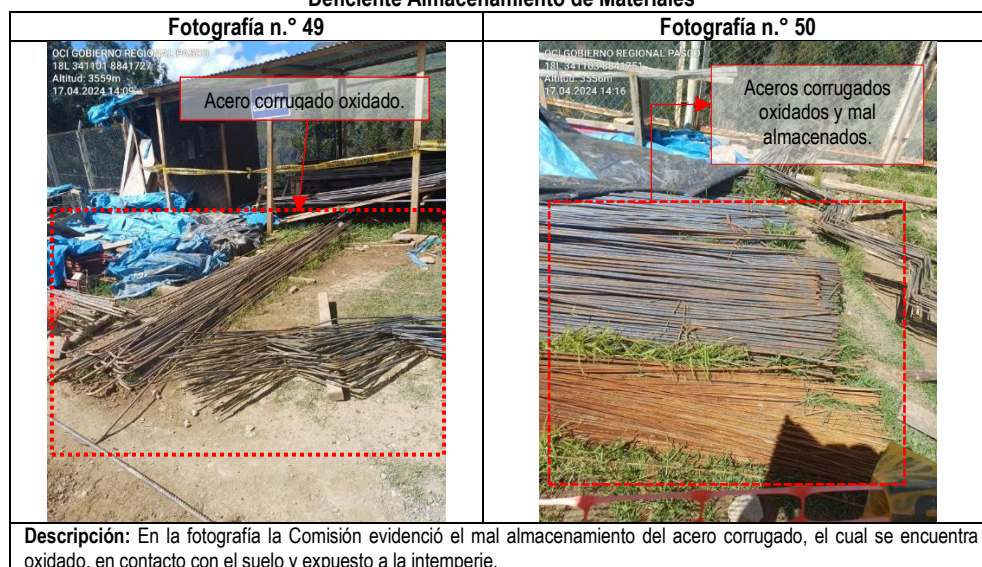
**Panel Fotográfico n.º 7**  
**Deficiente Almacenamiento de Materiales**

En relación a las varillas de acero corrugado, la Comisión constató que el almacenamiento se viene realizando de forma deficiente, toda vez que el acero corrugado se encontró en contacto con el suelo e intemperie, y como consecuencia de ello, se ha podido identificar la existencia de algunas varillas oxidadas, situación que estaría contraviniendo lo establecido en las especificaciones técnicas del Expediente Técnico que señala lo siguiente:

Las fotografías presentadas, denotan un deficiente almacenamiento del acero corrugado, incumpliendo con lo establecido en el Expediente Técnico, y las normas técnicas aplicables.

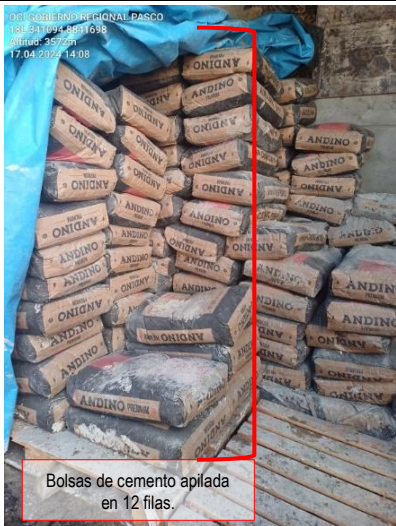
| Fotografía n.º 51 | Fotografía n.º 52 |
|---|---|
| <p>Bolsas de cemento apilada en 12 filas.</p> | <p>Bolsas de cemento mal almacenados.</p> |
| <b>Descripción:</b> En la fotografía se observa que el cemento se encuentra apilado en filas de 12 bolsas. | <b>Descripción:</b> Bolsas de cemento almacenados encima de ladrillos y en contacto con el suelo. |

Las fotografías mostradas, denotan un deficiente almacenamiento del cemento, incumpliendo con lo establecido en el Expediente Técnico, y las normas técnicas aplicables, en ese sentido

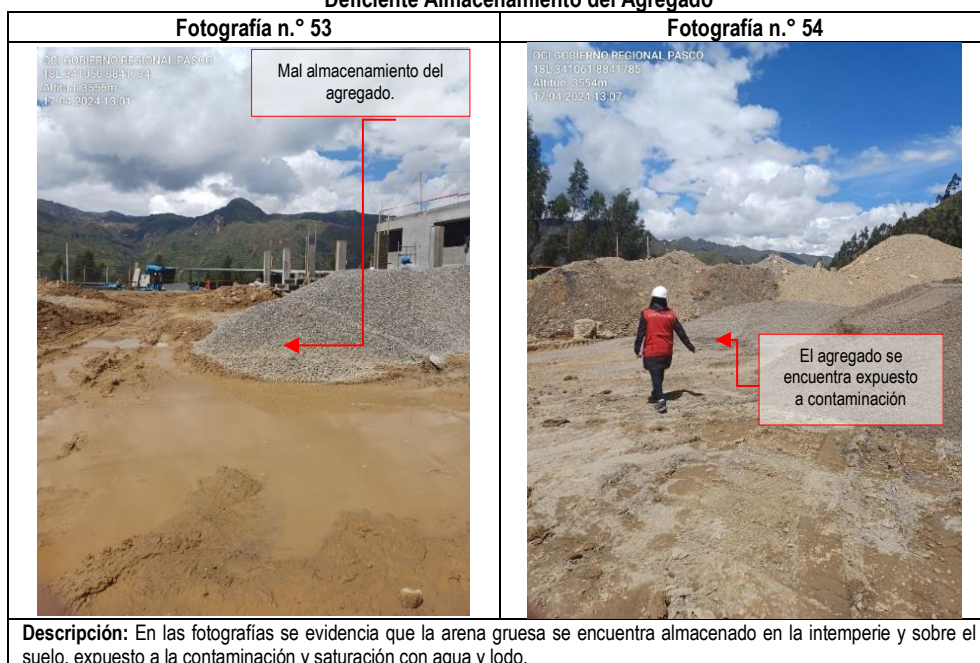
**Panel Fotográfico n.º 9**  
**Deficiente Almacenamiento del Agregado**

Las fotografías mostradas, denotan un deficiente almacenamiento de los agregados, incumpliendo con lo establecido en el Expediente Técnico, y las normas técnicas aplicables, lo que podría perjudicar los trabajos que involucren el uso de agregados, perjudicando la calidad de los mismos.

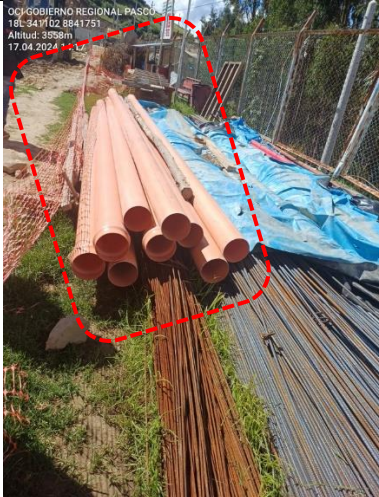
| Fotografía n.º 55 | Fotografía n.º 56 |
|---|---|
| <p><b>Descripción:</b> En la fotografía se observa que los tubos se encuentran almacenados encima del acero y expuestos al sol.</p> | <p><b>Descripción:</b> En la fotografía se observa el mal almacenamiento de los tubos, los mismos que se encuentran en contacto directo con el suelo.</p> |

Las fotografías mostradas, denotan un deficiente almacenamiento de las tuberías, los cuales se encuentran en contacto con el suelo y expuestos al sol, incumpliendo de esta forma con lo establecido en el Expediente Técnico, y las normas técnicas aplicables, el cual podría perjudicar los trabajos de desagüe, afectando la calidad de los mismos.
