**INFORME DE HITO DE CONTROL**  
**N° 041-2024-OCI/5348-SCC**

**EJECUCIÓN DE LA OBRA: "CREACIÓN DE PISTAS,  
VEREDAS Y ESCALINATAS EN EL CENTRO POBLADO DE  
HUAYLASJIRCA DEL DISTRITO DE YANAHUANCA -  
PROVINCIA DE DANIEL ALCIDES CARRIÓN -  
DEPARTAMENTO DE PASCO" CON CUI N° 2465836**

**HITO DE CONTROL N° 1: ESTADO SITUACIONAL DE LA  
EJECUCIÓN DE LA OBRA**

**PERÍODO DE EVALUACIÓN:  
DEL 08 DE JULIO DE 2024 AL 12 DE JULIO DE 2024**

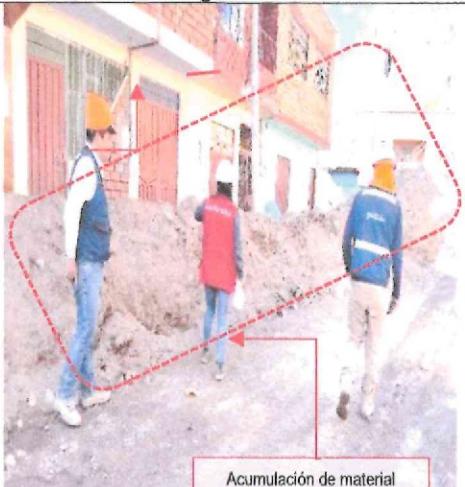
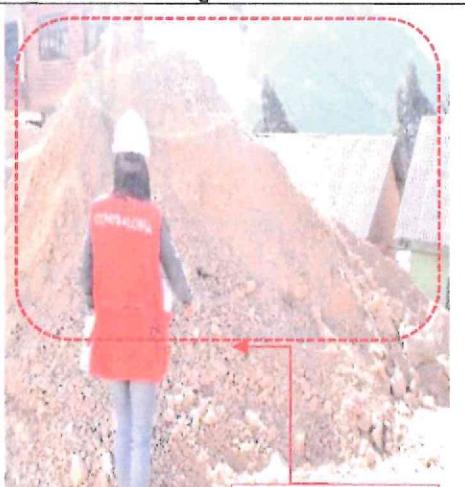
Panel fotográfico n.º 1 Partida no ejecutada del transporte (230 a 3800 msnm) R=840 M3/DIA	
Fotografía n.º 1	Fotografía n.º 2

<b>Descripción:</b> En la fotografía se muestra la acumulación de material excedente en las áreas de acceso peatonal (veredas) dificultando el tránsito peatonal.

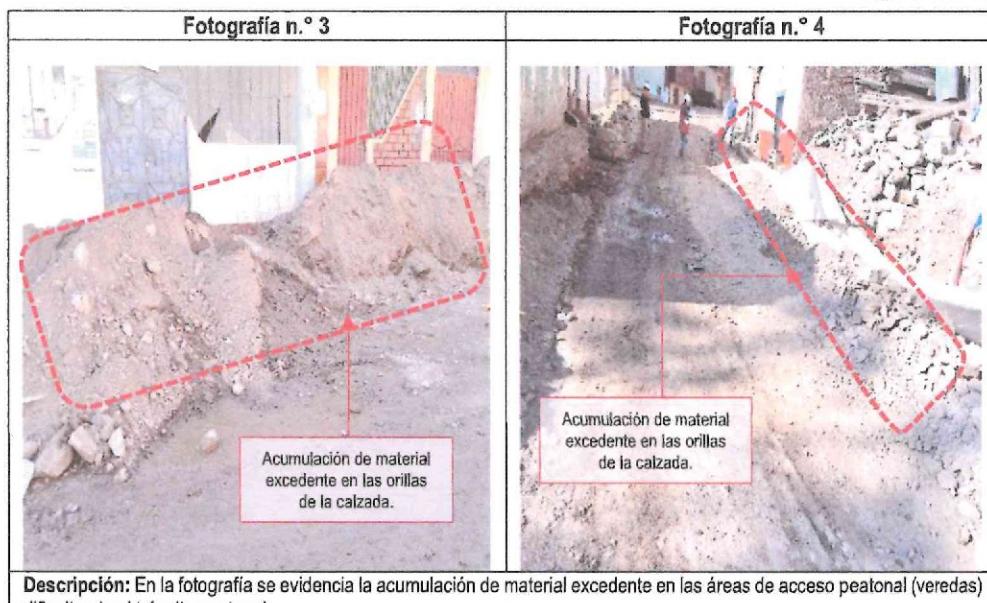
**Descripción:** En la fotografía se evidencia la acumulación de material excedente en las áreas de acceso peatonal (veredas) dificultando el tránsito peatonal.

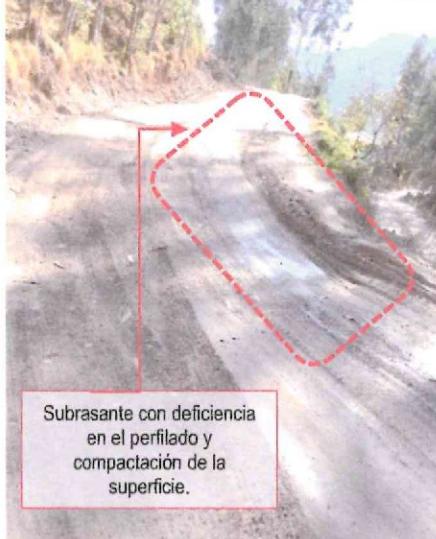
<div style="border: 1px solid red; padding: 5px; width: fit-content;">           Subrasante con deficiencia en el perfilado y compactación de la superficie.         </div>

Las fotografías mostradas, evidencian las deficiencias en la ejecución del perfilado y compactado de la sub rasante, lo cual podría ocasionar que el área con imperfección no soporte directamente la carga del pavimento, incumpliendo así con lo establecido en las especificaciones técnicas, hecho que demostraría un deficiente control de los trabajos por parte de la Supervisión.

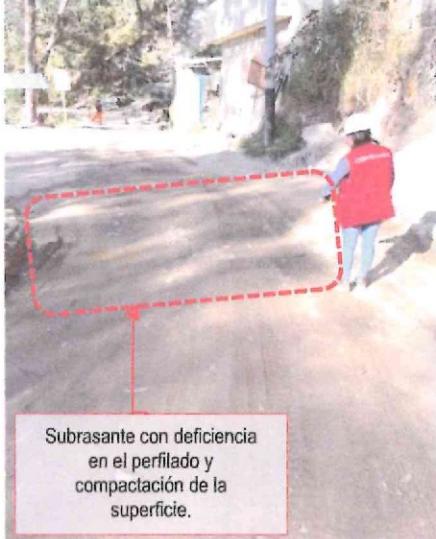
<div style="border: 1px solid red; padding: 5px; width: fit-content;">           Subrasante con deficiencia en el perfilado y compactación de la superficie.         </div>
Descripción: En las fotografías se evidencia que el nivel de la subrasante no cuenta con un adecuado perfilado y compactado, lo cual genera que la superficie se encuentre con baches (Hoyo o desigualdad).	
<b>Fotografía n.º 7</b>	<b>Fotografía n.º 8</b>

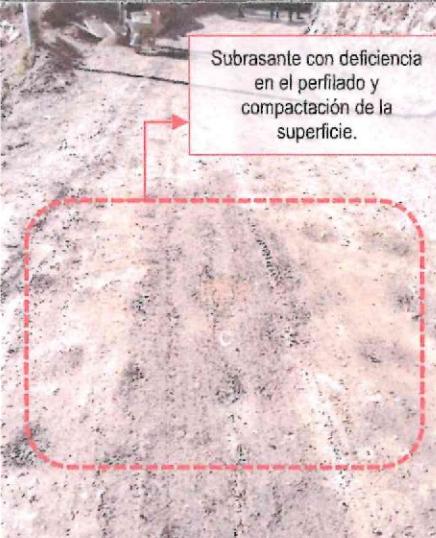
<div style="border: 1px solid red; padding: 5px; width: fit-content;">           Subrasante con deficiencia en el perfilado y compactación de la superficie.         </div>

Descripción: En las fotografías se evidencia que el nivel de la subrasante no cuenta con un adecuado perfilado y compactado, lo cual genera que la superficie se encuentre con baches (Hoyo o desigualdad).

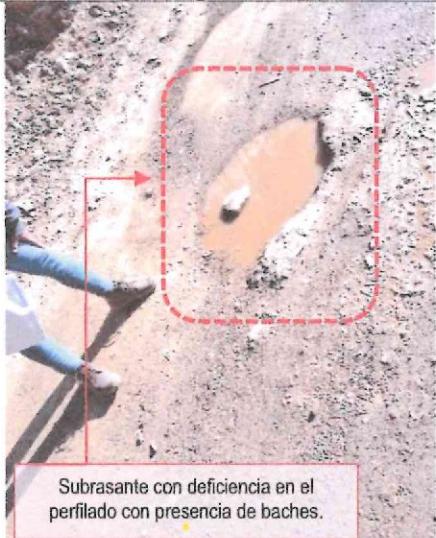
<div style="border: 1px solid red; padding: 5px; width: fit-content;">           Subrasante con deficiencia en el perfilado con presencia de baches.         </div>

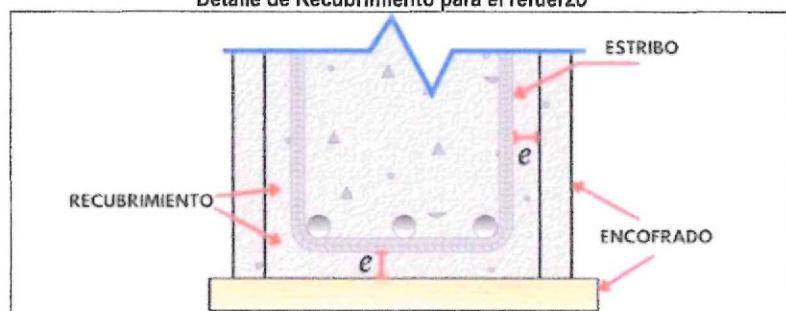
**Imagen n.º 1**  
**Detalle de Recubrimiento para el refuerzo**

En relación a la ilustración, se muestra el corte de una sección de un muro, identificando el espesor mínimo del recubrimiento para el acero, siendo "e" la cantidad de concreto que separa la superficie de acero de refuerzos con la superficie del encofrado.

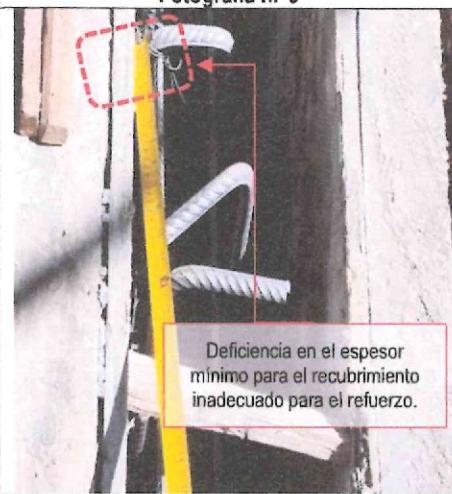
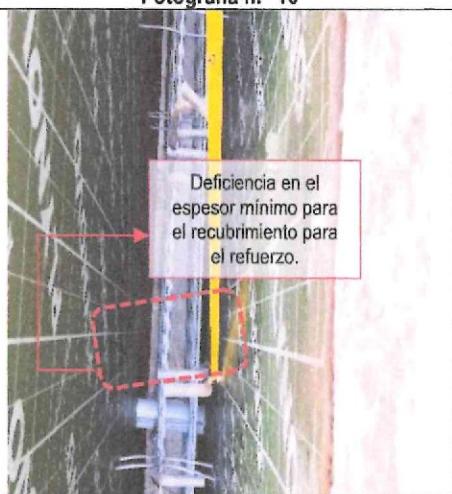
<b>Descripción:</b> En las fotografías se evidencia que en los refuerzos horizontales del lado derecho e izquierdo del muro no cuentan con el espaciamiento mínimo del recubrimiento.	
Fotografía n.º 11	Fotografía n.º 12

Las deficiencias mostradas en las fotografías, podrían afectar la vida útil de la estructura; ya que, al no asegurar el espesor mínimo del recubrimiento, el acero de refuerzo está expuesto al ambiente provocando su corrosión; en ese sentido la Comisión advierte que la situación observada, demostraría un incumplimiento y control deficiente del proceso constructivo en los trabajos de encofrado en muros de contención.

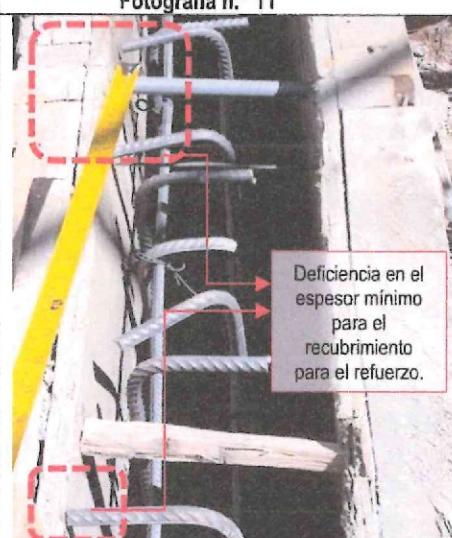
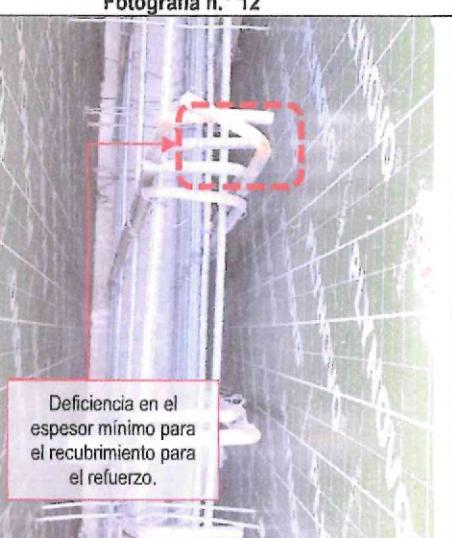
<b>Descripción:</b> En las fotografías se evidencia que en los refuerzos horizontales del lado derecho e izquierdo del muro no cuentan con el espaciamiento mínimo del recubrimiento.

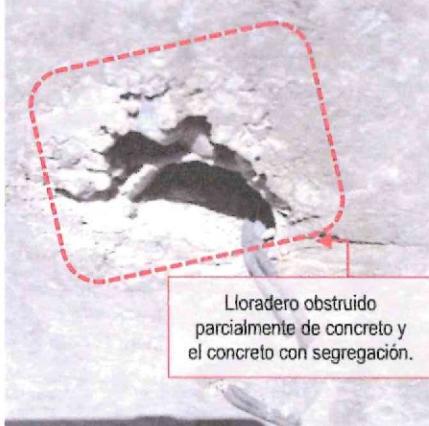
<div style="border: 1px solid black; padding: 5px; width: fit-content; margin-left: auto; margin-right: 0;">                     Lloradero obstruido parcialmente de concreto y el concreto con segregación.                 </div>

Las deficiencias mostradas en las fotografías, podrían ocasionar la acumulación excesiva de agua en el suelo circundante, y comprometer la estabilidad del muro, debido a que la deficiente instalación de tuberías de drenaje no permitirá que el agua se desvíe y fluya de manera controlada. En ese sentido la Comisión advierte que las deficiencias descritas incumplen con lo establecido en la Norma E.020 y Manual de Carreteras: Túneles, Muros y Obras Complementarias, denotándose un incumplimiento y control deficiente del proceso constructivo en los trabajos de drenaje de muro de contención.

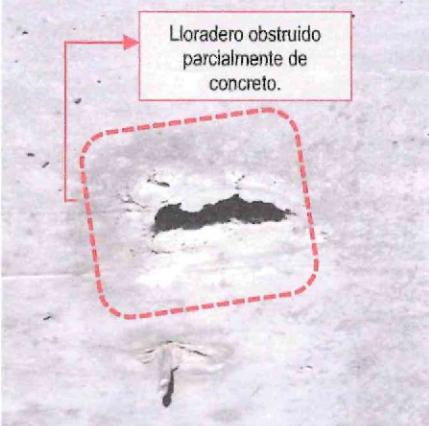
<div style="border: 1px solid black; padding: 5px; width: fit-content; margin-left: auto; margin-right: 0;">                     Lloradero obstruido parcialmente de concreto.                 </div>
<b>Descripción:</b> En las fotografías se evidencia la deficiencia en la instalación de tuberías de drenaje, la cual se encuentran obstruidos parcialmente de concreto y alambre de construcción.	
Fotografía n.º 15	Fotografía n.º 16

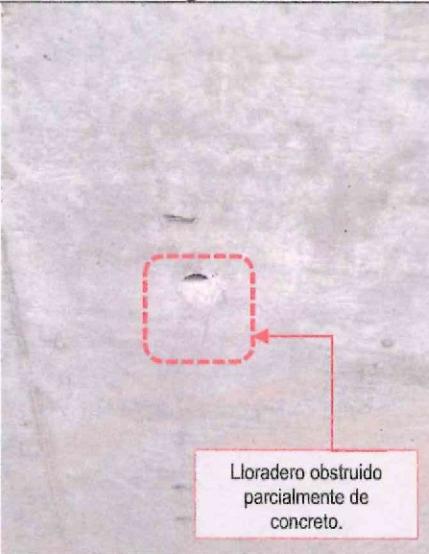
<div style="border: 1px solid black; padding: 5px; width: fit-content; margin-left: auto; margin-right: 0;">                     Lloradero obstruido parcialmente de concreto.                 </div>

<b>Descripción:</b> En las fotografías se evidencia la deficiencia en la instalación de tuberías de drenaje, la cual se encuentran obstruidos en su área parcial y total de concreto y alambre de construcción.

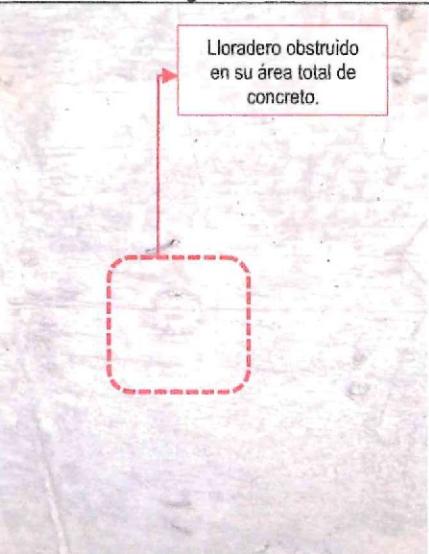
<div style="border: 1px solid black; padding: 5px; width: fit-content; margin-left: auto; margin-right: 0;">                     Lloradero obstruido en su área total de concreto.                 </div>

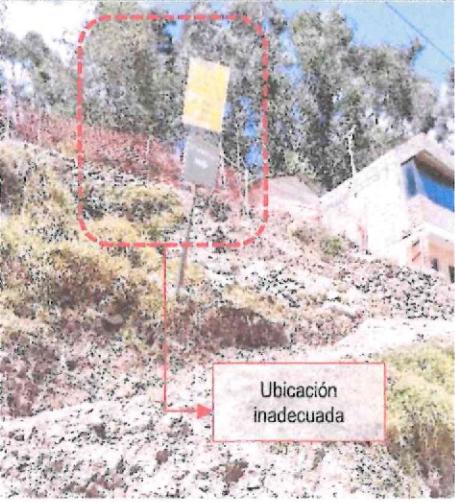
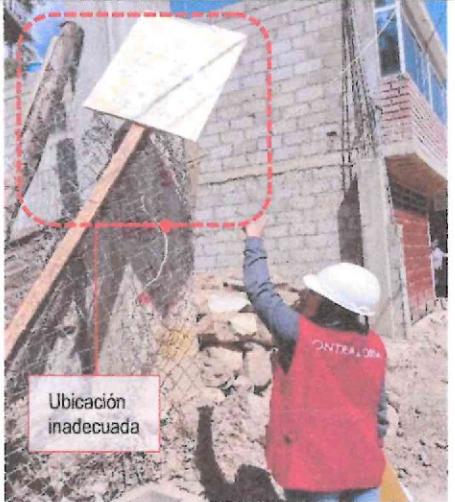
<b>Descripción:</b> En las fotografías se evidencia la ubicación inadecuada del letrero de seguridad en la obra visualizándose una fuerte inclinación lo que puede ocasionar la caída de este.	
Fotografía n.º 19	Fotografía n.º 20

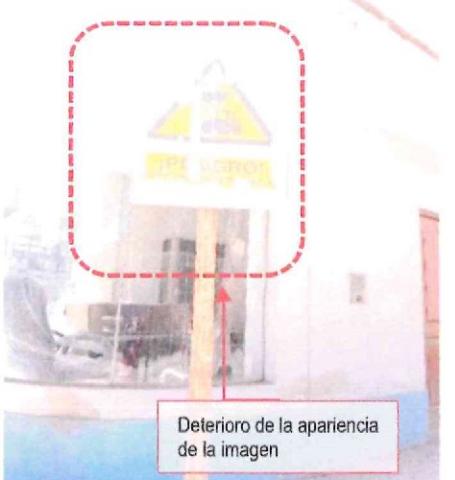
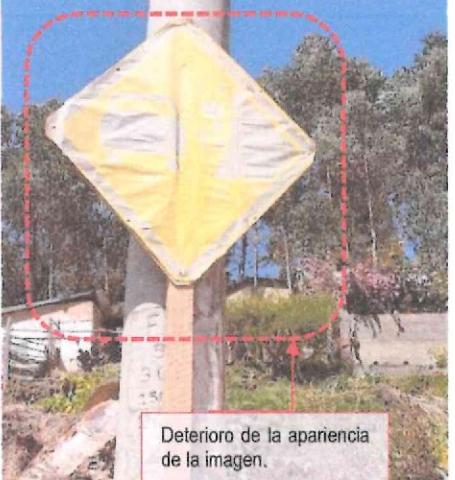
<b>Descripción:</b> En las fotografías se evidencia que la apariencia de la imagen del letrero está en deterioro y desgaste.

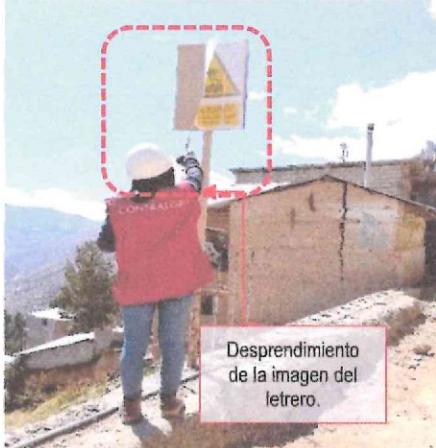
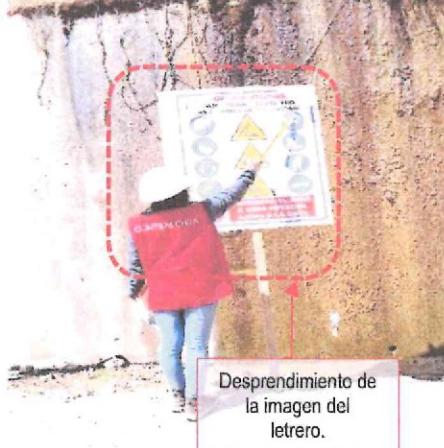
Fotografía n.º 21	Fotografía n.º 22

<b>Descripción:</b> En las fotografías se evidencia el desprendimiento parcial y total de la imagen del letrero.	
Fotografía n.º 23	Fotografía n.º 24

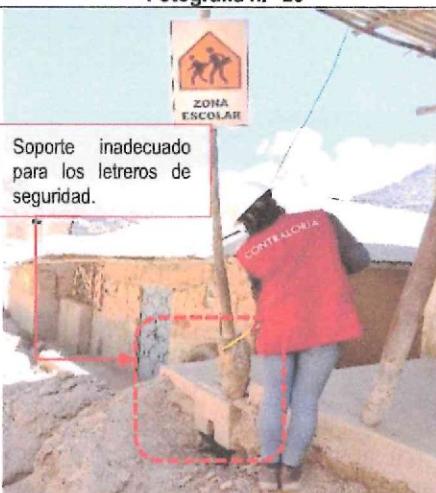
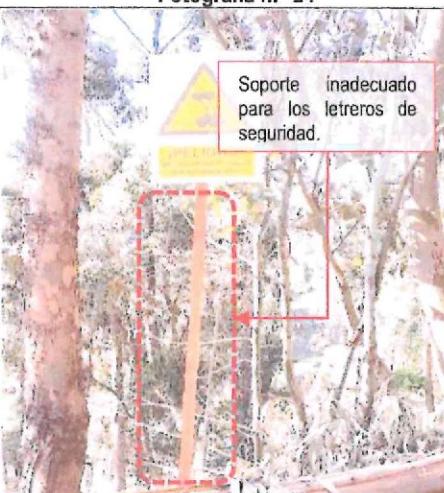
<b>Soporte inadecuado para los letreros de seguridad.</b>	<b>Soporte inadecuado para los letreros de seguridad.</b>

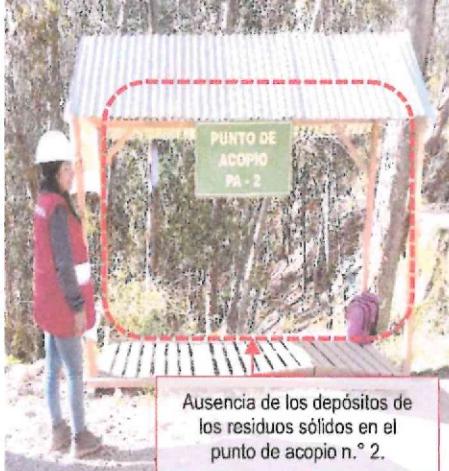
<div>Ausencia de los depósitos de los residuos sólidos en el punto de acopio n.º 2.</div>

**Descripción:** En las fotografías se evidencia la ausencia de los depósitos de los residuos sólidos, así mismo el desprendimiento del cartel informativo.

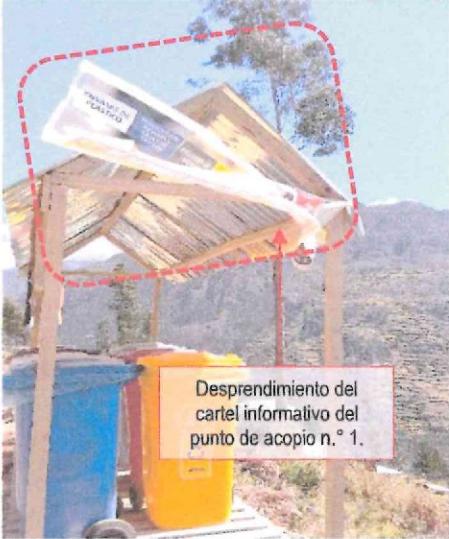
<div>Desprendimiento del cartel informativo del punto de acopio n.º 1.</div>

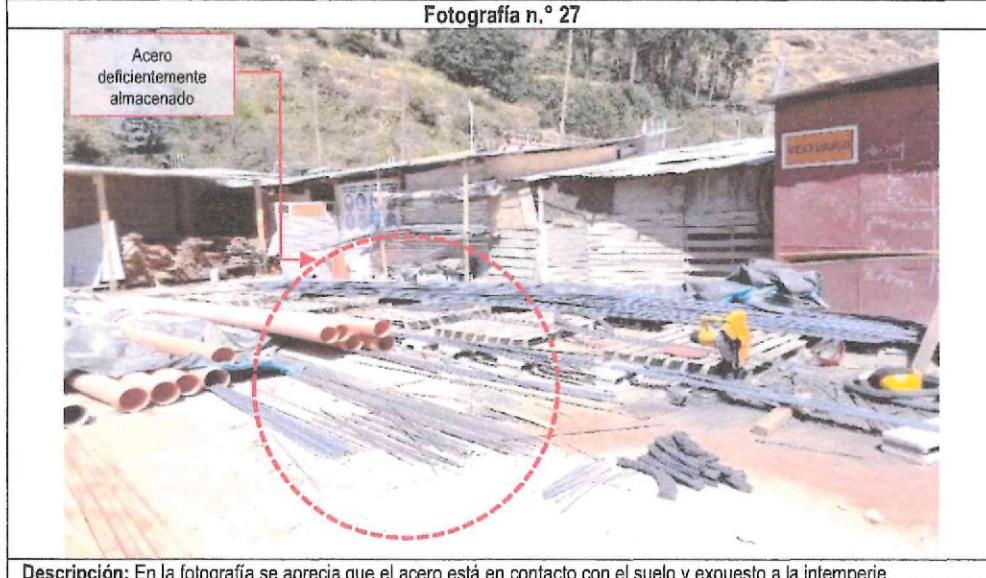
**Descripción:** En la fotografía se aprecia que el acero está en contacto con el suelo y expuesto a la intemperie.

Las fotografías presentadas, denotan un deficiente almacenamiento del acero corrugado, incumpliendo con lo establecido en las normas técnicas E.060 "Concreto Armado" del RNE.

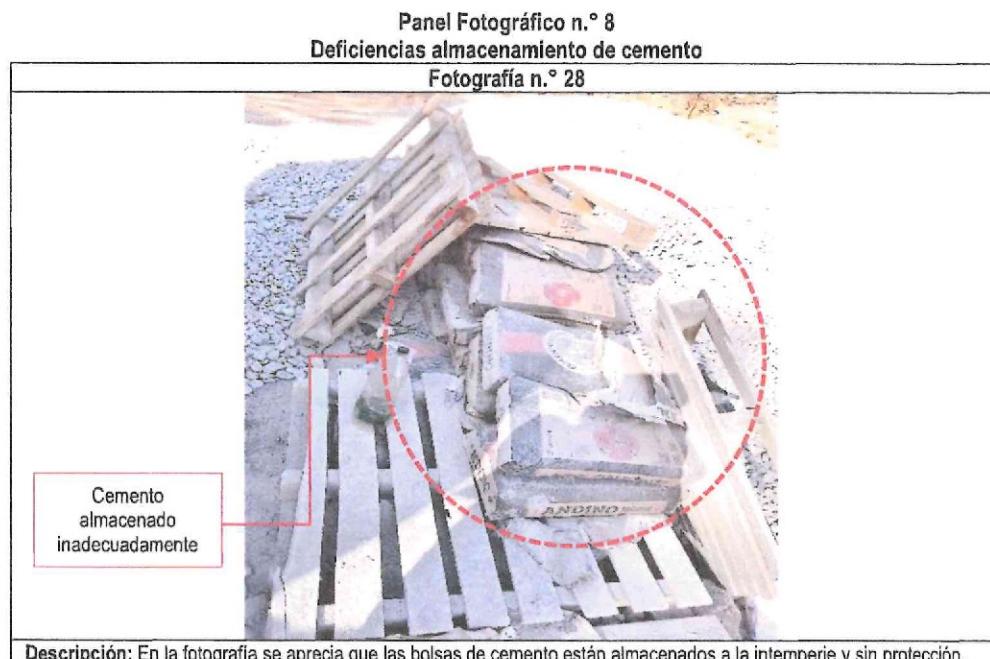
No obstante, el Contratista incumpliendo lo establecido en el señalado precedente, almacenó el cemento a la intemperie y sin protección, circunstancia que se puede evidenciar en la fotografía siguiente:

Las fotografías mostradas, denotan un deficiente almacenamiento del cemento, incumpliendo con lo establecido en la Norma Técnica E.060 "Concreto Armado" del RNE.
