**INFORME DE VISITA DE CONTROL  
N° 047-2024-OCI/5348-SVC**

**EJECUCIÓN DEL SALDO Y OBRAS COMPLEMENTARIAS  
DEL PROYECTO: “MEJORAMIENTO DE LA CARRETERA  
YANAHUANCA – CERRO DE PASCO” CON CUI N° 2029684**

**PERÍODO DE EVALUACIÓN:  
DEL 25 DE JULIO DE 2024 AL 2 DE AGOSTO DE 2024**

**PASCO, 12 DE AGOSTO DE 2024**

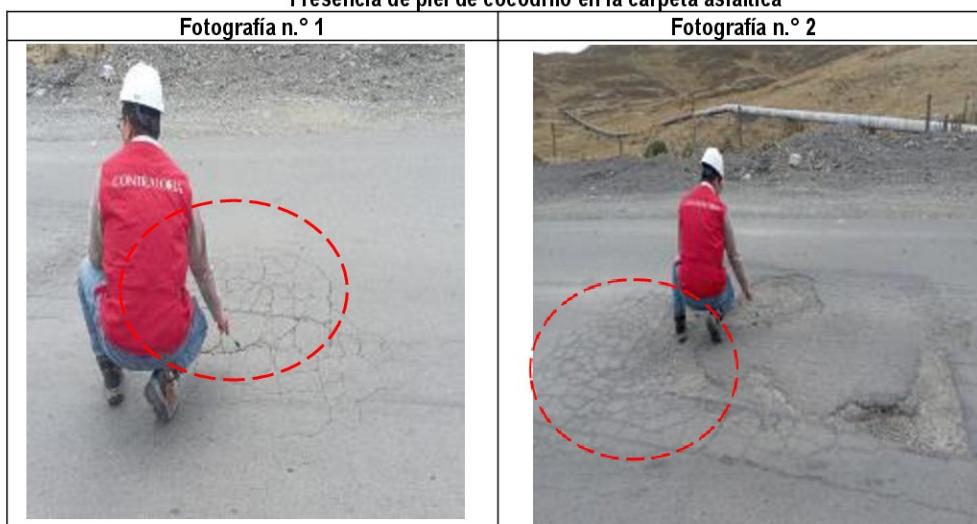
**Panel Fotográfico n.º 1**  
**Presencia de piel de cocodrilo en la carpeta asfáltica**

**Descripción:** En las fotografías se observa la deformación denominada piel de cocodrilo sobre carpeta asfáltica y sobre parche, ubicado en la progresiva de referencia 1+750 km

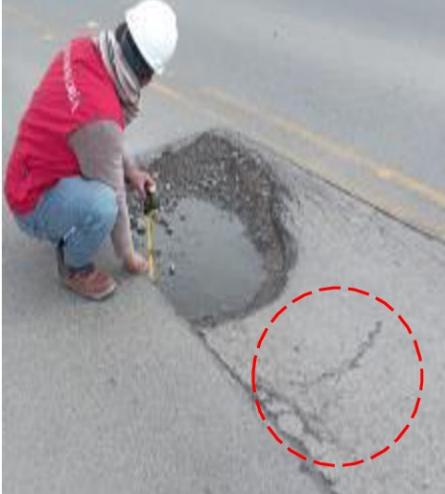
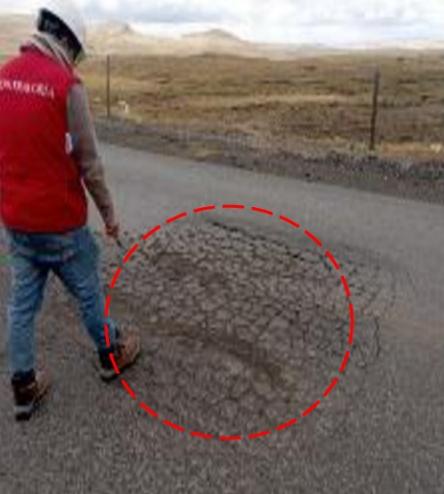
| Fotografía n.º 15 | Fotografía n.º 16 |

| Fotografía n.º 15 | Fotografía n.º 16 |
|--|--|
| <b>Descripción:</b> En la fotografía se observa la deformación denominada piel de cocodrilo sobre parche, ubicado en la progresiva de referencia 20+000 km. | <b>Descripción:</b> En la fotografía se observa la deformación denominada piel de cocodrilo sobre carpeta asfáltica, ubicado en la progresiva de referencia 22+200 km. |

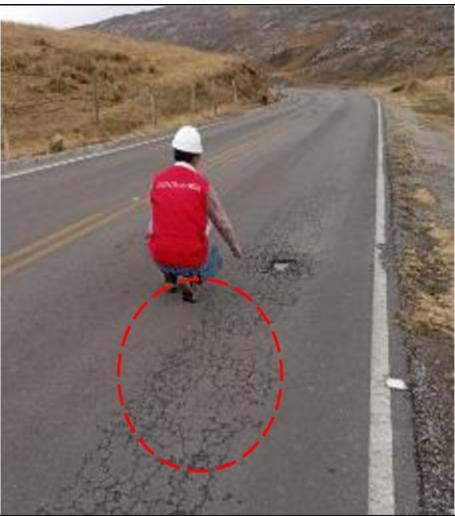
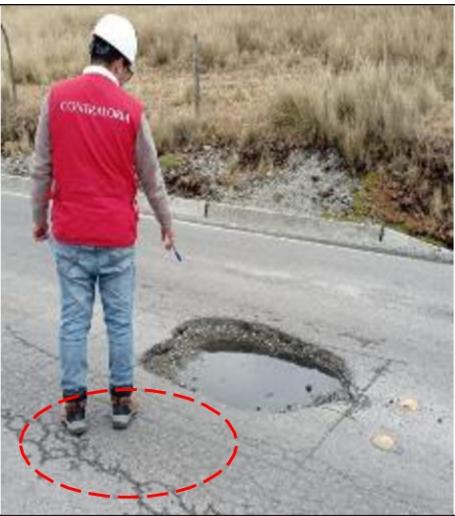
| Fotografía n.º 27 | Fotografía n.º 28 |
|---|---|
| Fotografía n.º 29 | Fotografía n.º 30 |

| Fotografía n.º 27 | Fotografía n.º 28 |
|---|---|
| <b>Descripción:</b> En la fotografía se observa la deformación denominada piel de cocodrilo sobre carpeta asfáltica, ubicado en la progresiva de referencia 39+290 km. | <b>Descripción:</b> En la fotografía se observa la deformación denominada piel de cocodrilo sobre carpeta asfáltica, ubicado en la progresiva de referencia 39+400 km. |

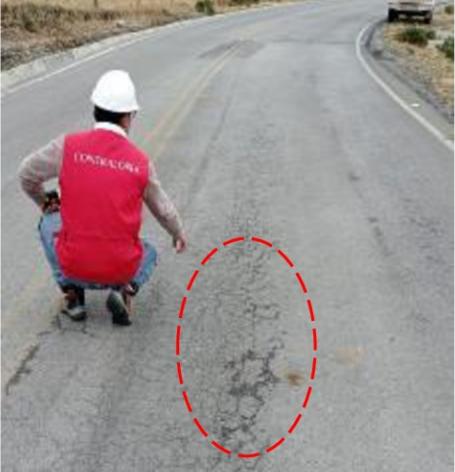
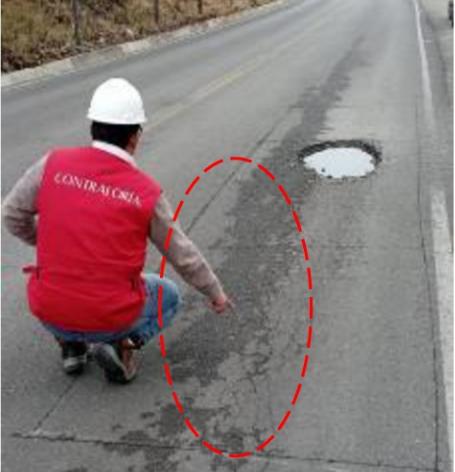
| Fotografía n.º 27 | Fotografía n.º 28 |
|---|---|
| Fotografía n.º 31 | Fotografía n.º 32 |

| Fotografía n.º 27 | Fotografía n.º 28 |
|---|---|
| <b>Descripción:</b> En la fotografía se observa la deformación denominada piel de cocodrilo sobre carpeta asfáltica, ubicado en la progresiva de referencia 39+900 km. | <b>Descripción:</b> En la fotografía se observa la deformación denominada piel de cocodrilo sobre carpeta asfáltica, ubicado en la progresiva de referencia 40+200 km. |

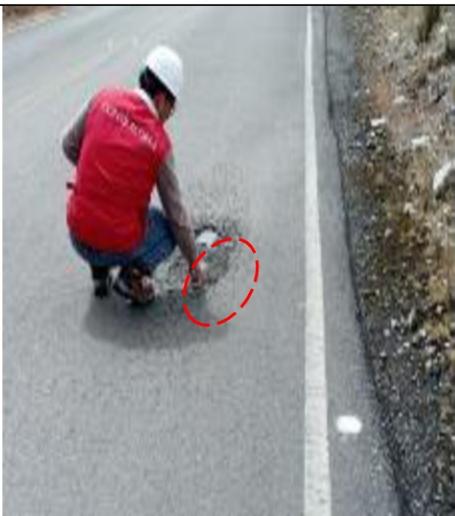
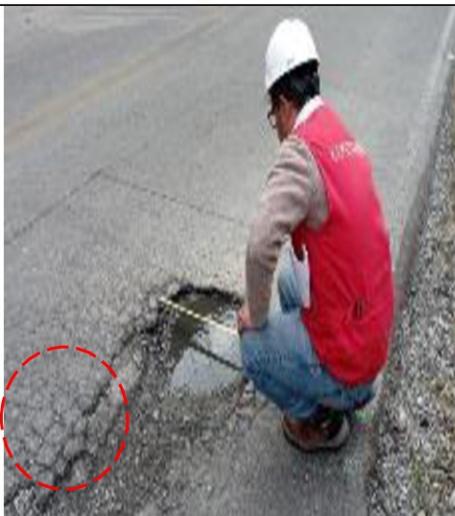
| Fotografía n.º 33 | Fotografía n.º 34 |
|--|--|
| Fotografía n.º 35 | Fotografía n.º 36 |

| Fotografía n.º 33 | Fotografía n.º 34 |
|--|--|
| <b>Descripción:</b> En la fotografía se observa la deformación denominada piel de cocodrilo sobre carpeta asfáltica, ubicado en la progresiva de referencia 43+740 km. | <b>Descripción:</b> En la fotografía se observa la deformación denominada piel de cocodrilo sobre carpeta asfáltica, ubicado en la progresiva de referencia 45+100 km. |

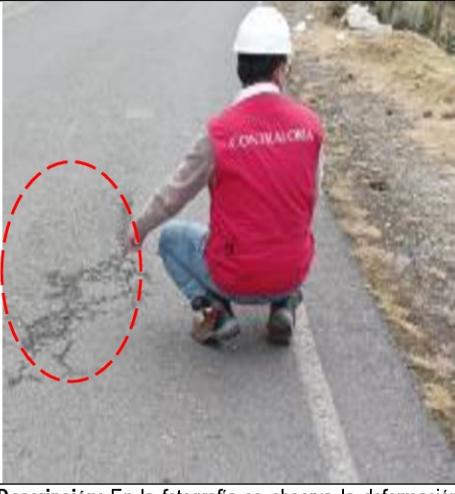
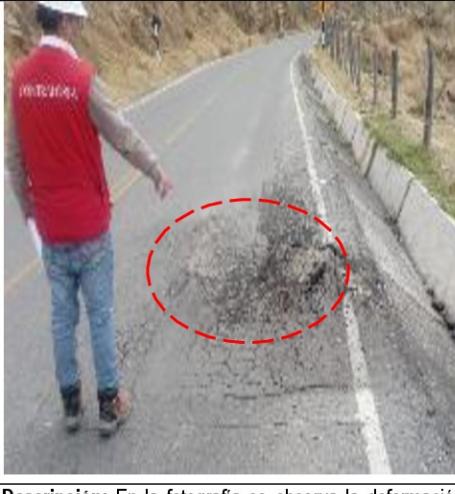
| Fotografía n.º 33 | Fotografía n.º 34 |
|--|--|
| Fotografía n.º 37 | Fotografía n.º 38 |

| Fotografía n.º 33 | Fotografía n.º 34 |
|--|--|
| <b>Descripción:</b> En la fotografía se observa la deformación denominada piel de cocodrilo sobre carpeta asfáltica, ubicado en la progresiva de referencia 47+000 km. | <b>Descripción:</b> En la fotografía se observa la deformación denominada piel de cocodrilo sobre carpeta asfáltica, ubicado en la progresiva de referencia 48+920 km. |

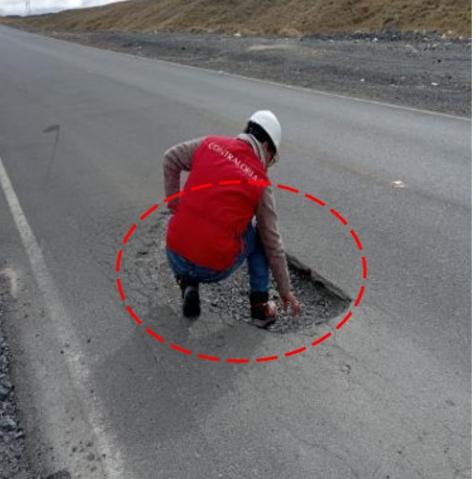
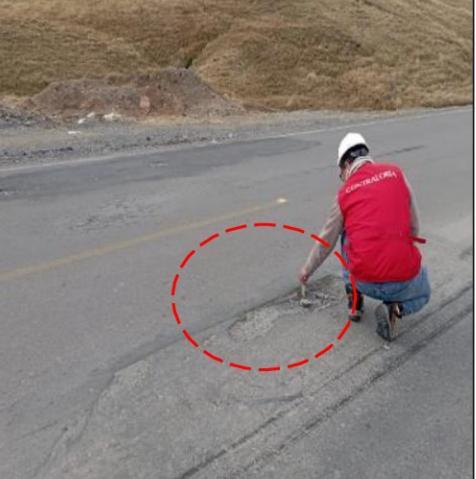
| Fotografía n.º 45 | Fotografía n.º 46 |

| Fotografía n.º 45 | Fotografía n.º 46 |
|---|---|
| <b>Descripción:</b> En la fotografía se observa baches sobre carpeta asfáltica de 12cm de profundidad y sobre parche, ubicado en la progresiva de referencia 9+600 km a 9+620 km. | |

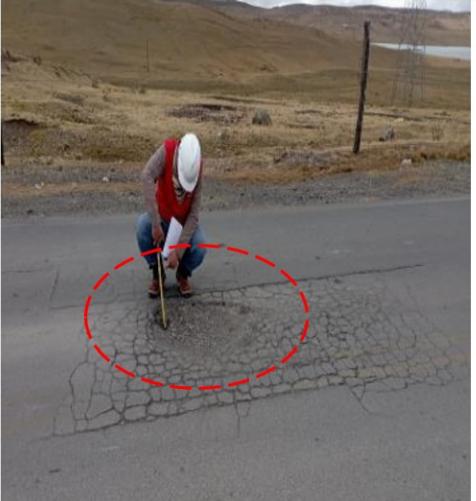
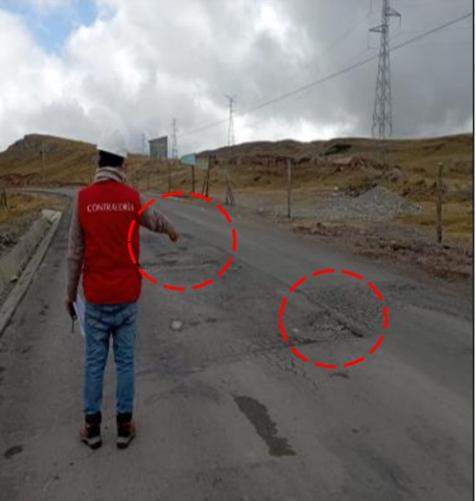
| Fotografía n.º 45 | Fotografía n.º 46 |
|---|---|
| Fotografía n.º 47 | Fotografía n.º 48 |

| Fotografía n.º 45 | Fotografía n.º 46 |
|---|---|
| <b>Descripción:</b> En la fotografía se observa baches sobre carpeta asfáltica de 8cm, ubicado en la progresiva de referencia 13+210 km | <b>Descripción:</b> En la fotografía se observa baches sobre carpeta asfáltica de 8cm y sobre parche de 10cm de profundidad, ubicado en la progresiva de referencia 13+240 km |

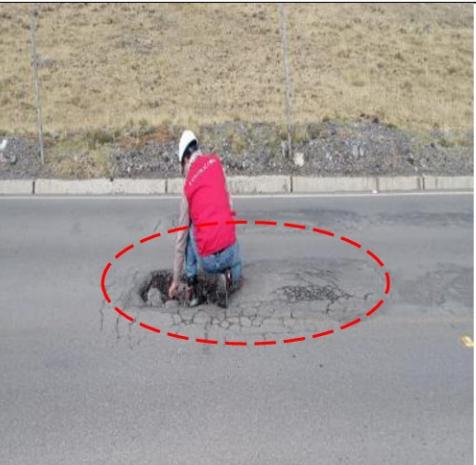
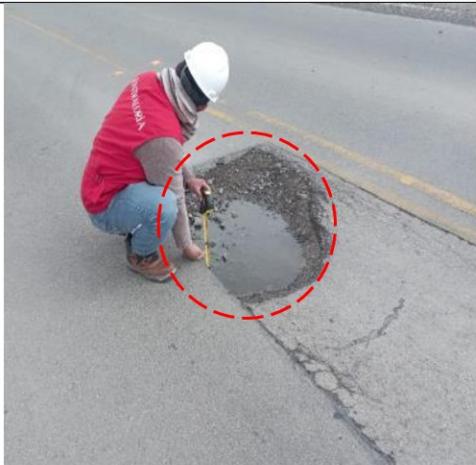
| Fotografía n.º 51 | Fotografía n.º 52 |

| Fotografía n.º 51 | Fotografía n.º 52 |
|---|--|
| <b>Descripción:</b> En la fotografía se observa baches sobre carpeta asfáltica de 12cm de profundidad, ubicado en la progresiva de referencia 16+810 km a 16+930 km | <b>Descripción:</b> En la fotografía se observa baches sobre carpeta asfáltica de 7cm de profundidad, ubicado en la progresiva de referencia 20+000 km.. |

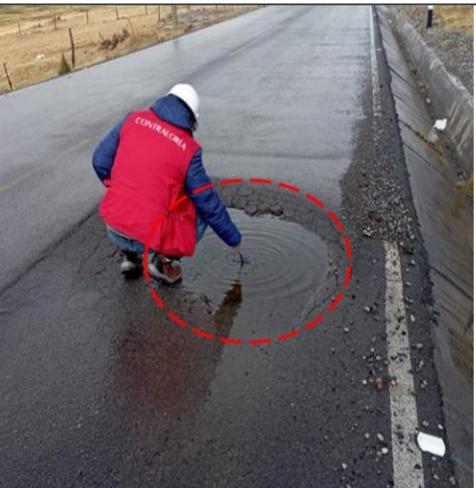
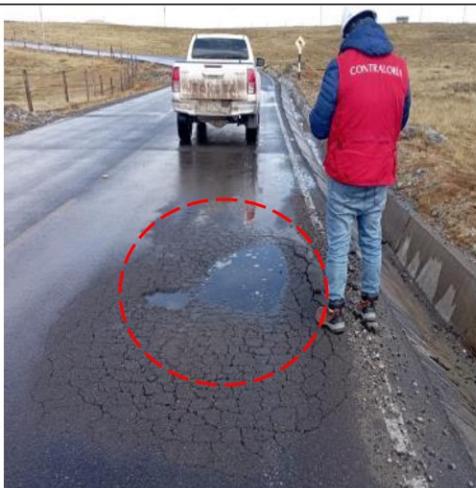
| Fotografía n.º 51 | Fotografía n.º 52 |
|---|--|
| Fotografía n.º 53 | Fotografía n.º 54 |

| Fotografía n.º 51 | Fotografía n.º 52 |
|---|--|
| <b>Descripción:</b> En la fotografía se observa baches sobre carpeta asfáltica de 5cm de profundidad, ubicado en la progresiva de referencia 25+040 km a 25+060 km | <b>Descripción:</b> En la fotografía se observa baches sobre carpeta asfáltica, ubicado en la progresiva de referencia 25+660 km |

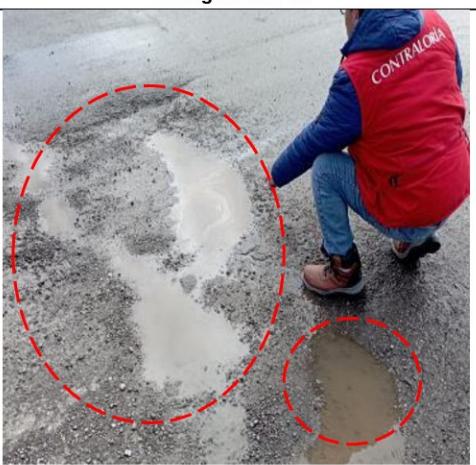
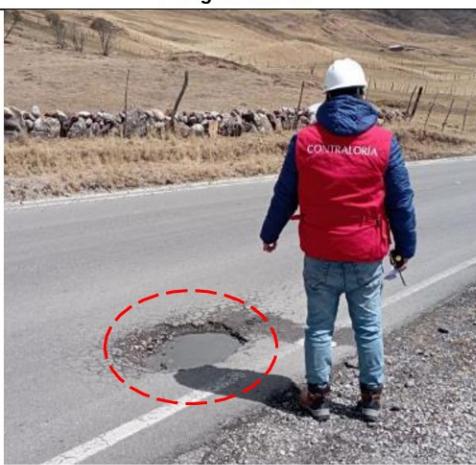
| Fotografía n.º 51 | Fotografía n.º 52 |
|---|--|
| Fotografía n.º 55 | Fotografía n.º 56 |

| Fotografía n.º 51 | Fotografía n.º 52 |
|---|--|
| <b>Descripción:</b> En la fotografía se observa baches sobre carpeta asfáltica, ubicado en la progresiva de referencia 28+360 km. | <b>Descripción:</b> En la fotografía se observa baches sobre carpeta asfáltica de 10cm de profundidad, ubicado en la progresiva de referencia 33+770 km |

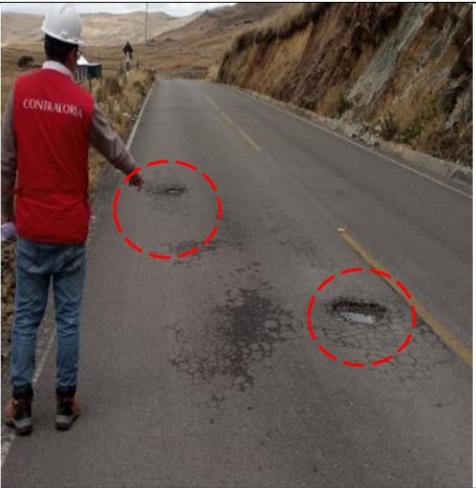
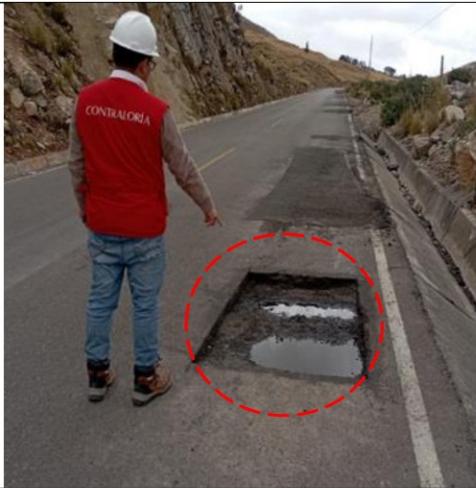
| Fotografía n.º 57 | Fotografía n.º 58 |

| Fotografía n.º 57 | Fotografía n.º 58 |
|--|---|
| <b>Descripción:</b> En la fotografía se observa baches sobre carpeta asfáltica de 6cm de profundidad, ubicado en la progresiva de referencia 36+160 km. | <b>Descripción:</b> En la fotografía se observa baches sobre imprimación asfáltica, ubicado en la progresiva de referencia 36+6710 km a 36+910 km. |

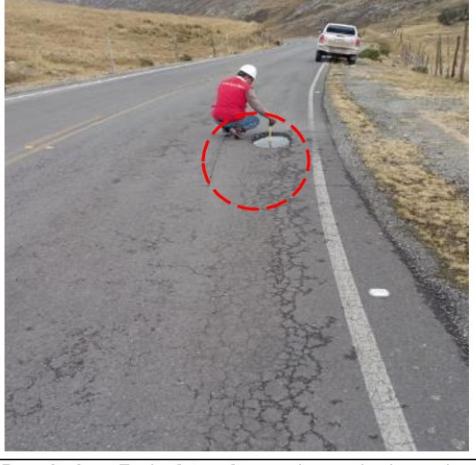
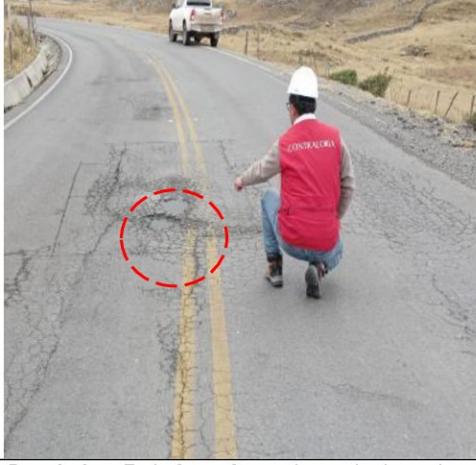
| Fotografía n.º 57 | Fotografía n.º 58 |
|--|---|
| Fotografía n.º 59 | Fotografía n.º 60 |

| Fotografía n.º 57 | Fotografía n.º 58 |
|--|---|
| <b>Descripción:</b> En la fotografía se observa baches sobre carpeta asfáltica de 8cm de profundidad, ubicado en la progresiva de referencia 39+290 km. | <b>Descripción:</b> En la fotografía se observa baches sobre carpeta asfáltica, ubicado en la progresiva de referencia 39+400 km. |

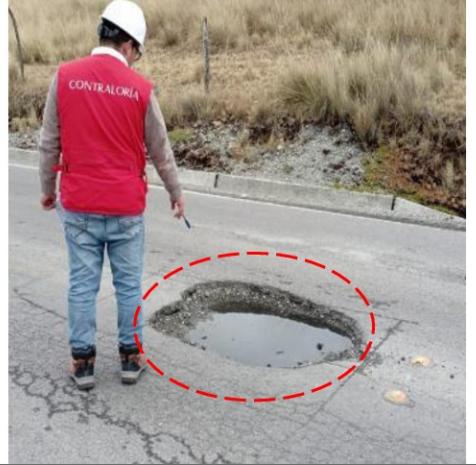
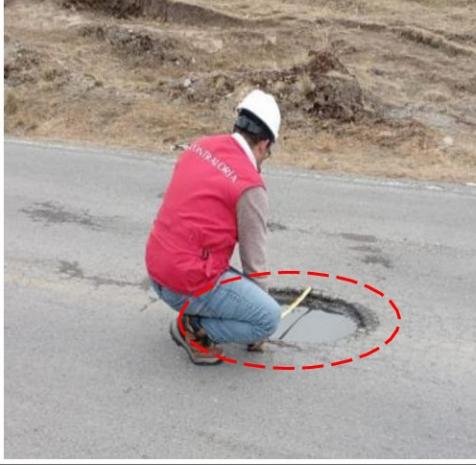
| Fotografía n.º 57 | Fotografía n.º 58 |
|--|---|
| Fotografía n.º 61 | Fotografía n.º 62 |

| Fotografía n.º 57 | Fotografía n.º 58 |
|--|---|
| <b>Descripción:</b> En la fotografía se observa un bache sobre carpeta asfáltica de 15cm de profundidad, ubicado en la progresiva de referencia 39+640 km. | <b>Descripción:</b> En la fotografía se observa un bache sobre carpeta asfáltica de 9cm de profundidad, ubicado en la progresiva de referencia 40+100 km. |

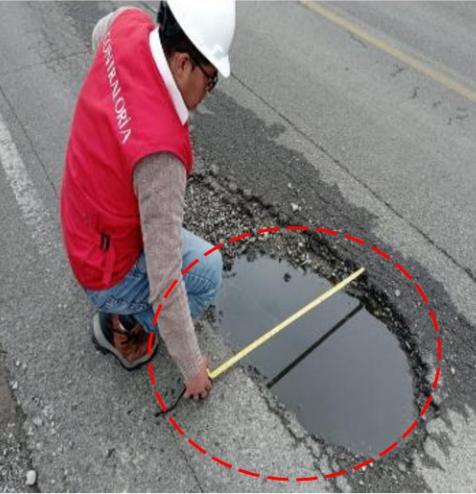
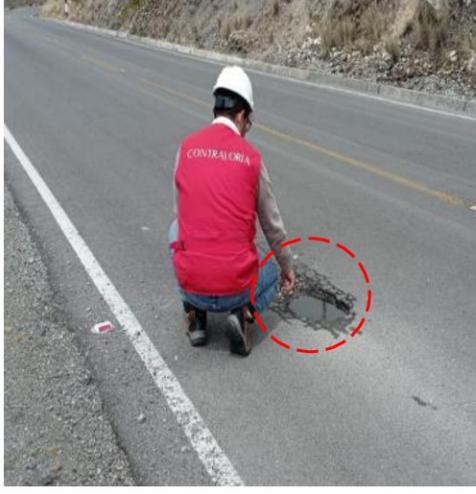
| Fotografía n.º 63 | Fotografía n.º 64 |

| Fotografía n.º 63 | Fotografía n.º 64 |
|--|---|
| <b>Descripción:</b> En la fotografía se observa un bache sobre carpeta asfáltica de 13cm de profundidad, ubicado en la progresiva de referencia 40+200 km. | <b>Descripción:</b> En la fotografía se observa un bache sobre carpeta asfáltica de 8cm de profundidad, ubicado en la progresiva de referencia 40+360 km. |

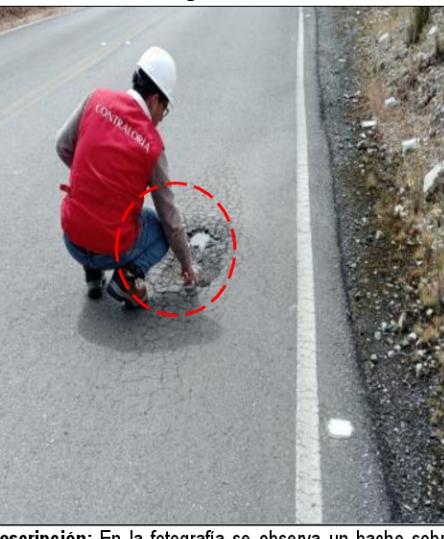
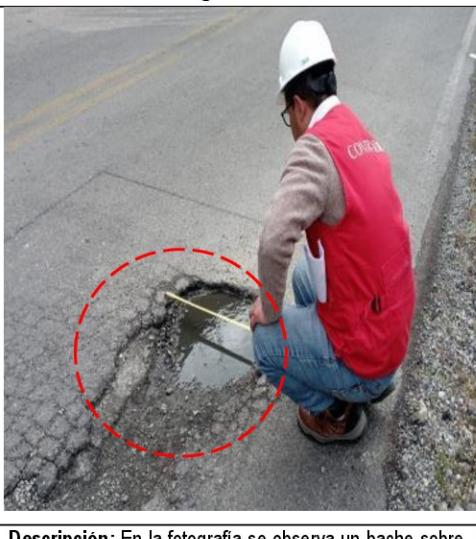
| Fotografía n.º 63 | Fotografía n.º 64 |
|--|---|
| Fotografía n.º 67 | Fotografía n.º 68 |

| Fotografía n.º 63 | Fotografía n.º 64 |
|--|---|
| <b>Descripción:</b> En la fotografía se observa un bache sobre carpeta asfáltica, ubicado en la progresiva de referencia 43+470 km. | <b>Descripción:</b> En la fotografía se observa un bache sobre carpeta asfáltica de 9cm de profundidad, ubicado en la progresiva de referencia 45+100 km. |

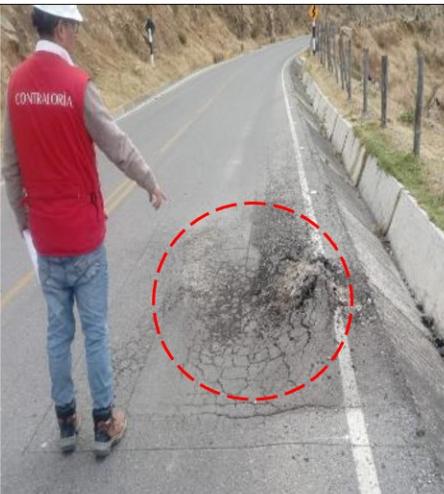
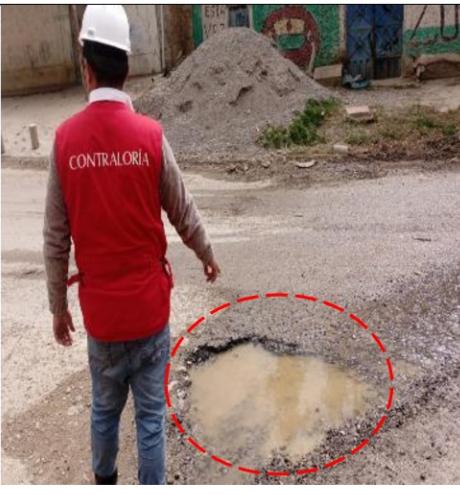
| Fotografía n.º 69 | Fotografía n.º 70 |

| Fotografía n.º 69 | Fotografía n.º 70 |
|---|---|
| <b>Descripción:</b> En la fotografía se observa un bache sobre carpeta asfáltica, ubicado en la progresiva de referencia 48+920 km. | <b>Descripción:</b> En la fotografía se observa un bache sobre carpeta asfáltica de 8cm de profundidad, ubicado en la progresiva de referencia 54+980 km. |

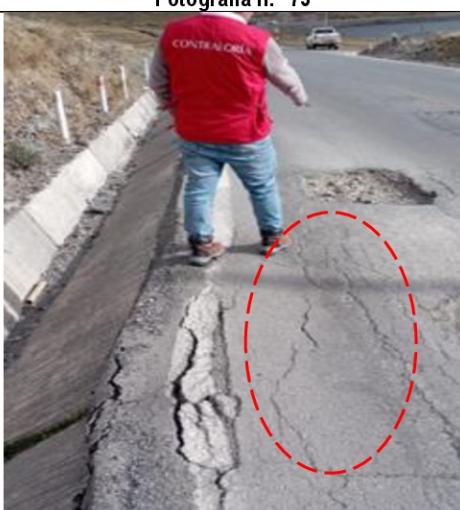
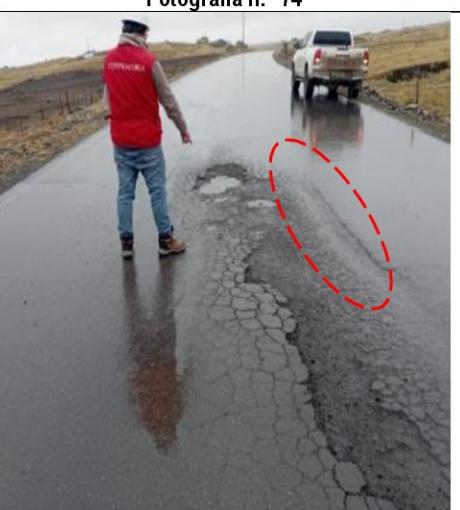
| Fotografía n.º 73 | Fotografía n.º 74 |

**Descripción:** En la fotografía se observa fisuras longitudinales y transversales, ubicado en la progresiva de referencia 2+290 km a 2+300 km.

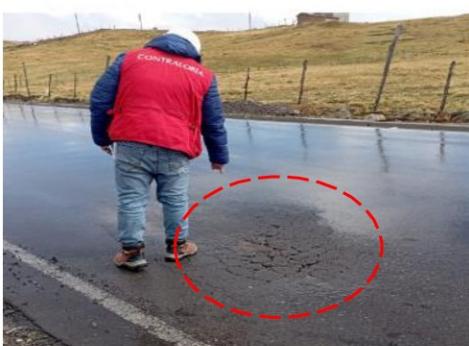
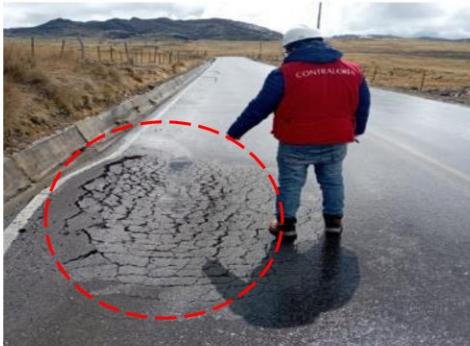
| Fotografía n.º 79 | Fotografía n.º 80 |

| Fotografía n.º 79 | Fotografía n.º 80 |
|--|---|
| <b>Descripción:</b> En la fotografía se observa una deficiencia estructural de profundidad de 2cm a 4cm, ubicado en la progresiva de referencia 24+820 km. | <b>Descripción:</b> En la fotografía se observa una deficiencia estructural de profundidad mayor a 4cm, ubicado en la progresiva de referencia 25+040 km y 25+060 km. |

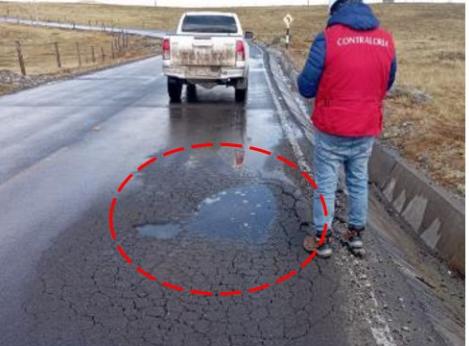
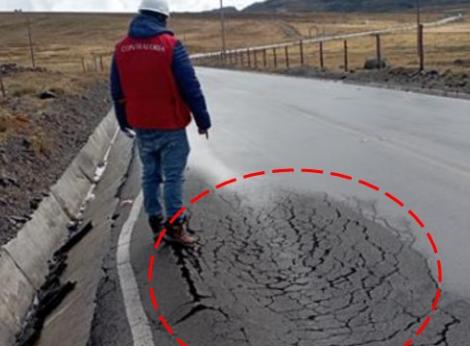
| Fotografía n.º 79 | Fotografía n.º 80 |
|--|---|
| <b>Descripción:</b> En la fotografía se observa una deficiencia estructural de profundidad de 2cm a 4cm, ubicado en la progresiva de referencia 25+660 km. | <b>Descripción:</b> En la fotografía se observa una deficiencia estructural de profundidad mayor a 4cm, ubicado en la progresiva de referencia 28+360 km. |

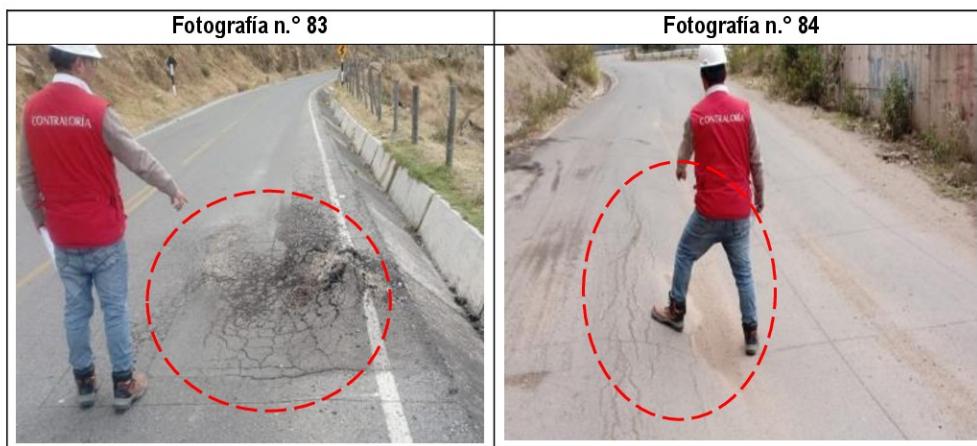
**Descripción:** En la fotografía se observa una deficiencia estructural de profundidad de 2cm a 4cm, ubicado en la progresiva de referencia 48+920 km.

**Descripción:** En la fotografía se observa una deficiencia estructural de profundidad mayor a 4cm, ubicado en la progresiva de referencia 53+490 km.

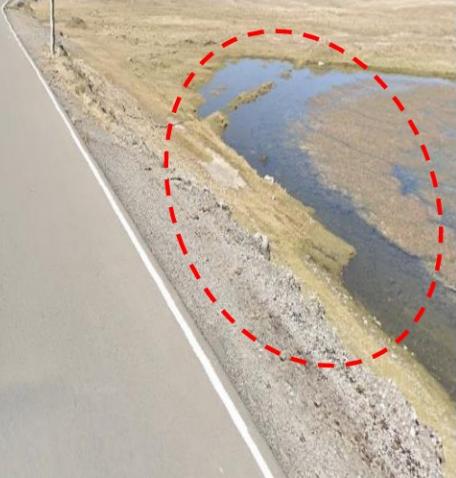
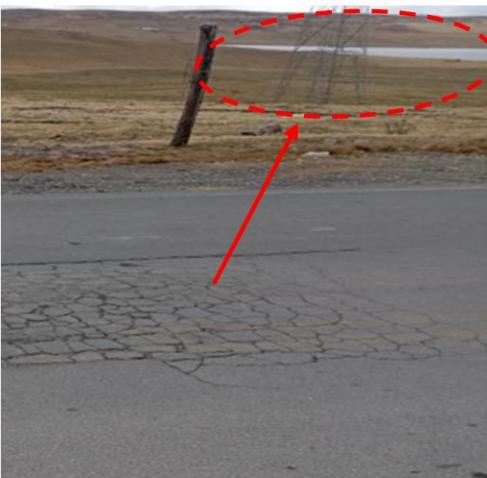
| Fotografía n.º 101 | Fotografía n.º 102 |

| Fotografía n.º 101 | Fotografía n.º 102 |
|--|---|
| <b>Descripción:</b> Presencia de lagunas y empozamientos de agua, sería una de las posibles causas de filtraciones de agua, lo que debilitaría la estructura de la base granular, generando fisuras, piel de cocodrilo, otros. | |

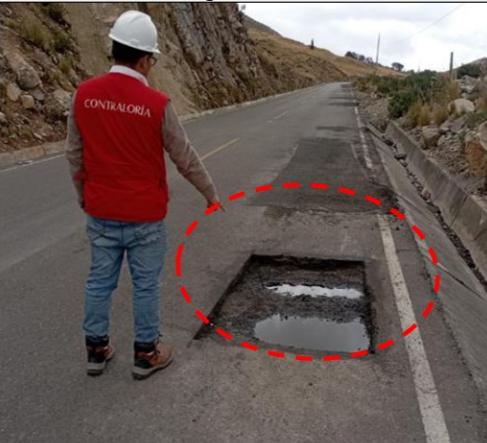
| Fotografía n.º 101 | Fotografía n.º 102 |
|--|---|
| <b>Descripción:</b> Empozamientos en los baches, así también sobre los parches inconclusas, sería una de las posibles causas de filtraciones de agua, lo que debilitaría la estructura de la base granular, generando fisuras, piel de cocodrilo, otros. | |

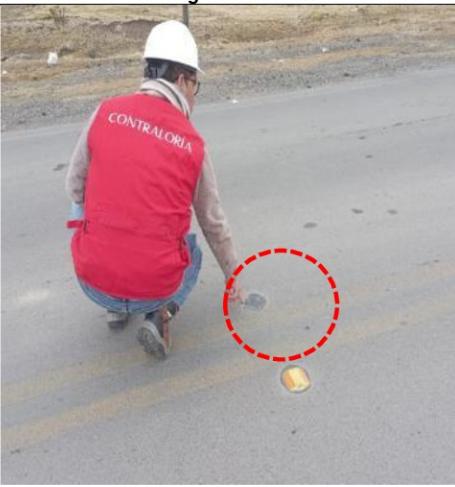
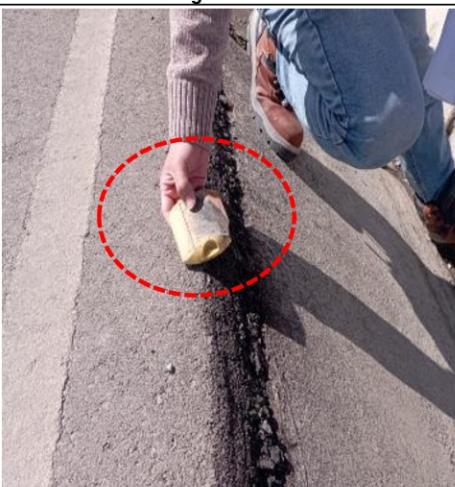
| Fotografía n.º 105 | Fotografía n.º 106 |

**Descripción:** En la fotografía se observa la ausencia de tacha retrorreflectante central, ubicado en la progresiva de referencia 13+210 km.

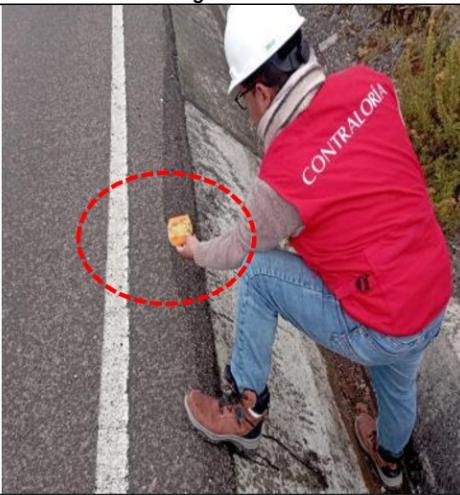
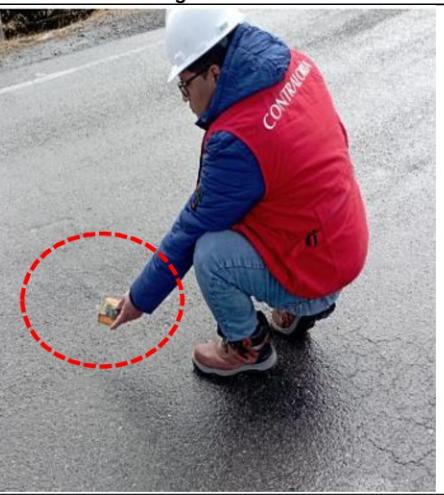
| Fotografía n.º 107 | Fotografía n.º 108 |

| Fotografía n.º 107 | Fotografía n.º 108 |
|---|---|
| <b>Descripción:</b> En la fotografía se observa el desprendimiento de tachas retroreflectantes laterales, ubicado en la progresiva de referencia 18+370 km. | <b>Descripción:</b> En la fotografía se observa el desprendimiento de tachas retroreflectantes laterales y centrales, ubicado en la progresiva de referencia 28+360 km. |

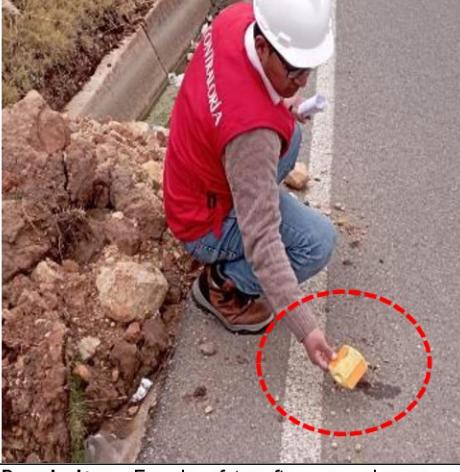
| Fotografía n.º 107 | Fotografía n.º 108 |
|---|---|
| Fotografía n.º 109 | Fotografía n.º 110 |

| Fotografía n.º 107 | Fotografía n.º 108 |
|---|---|
| <b>Descripción:</b> En la fotografía se observa el desprendimiento de tachas retroreflectantes centrales, ubicado en la progresiva de referencia 35+920 km. | <b>Descripción:</b> En la fotografía se observa el desprendimiento de tachas retroreflectantes centrales, ubicado en la progresiva de referencia 38+740 km. |

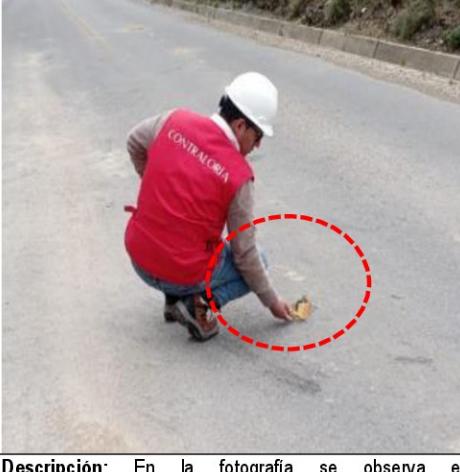
| Fotografía n.º 107 | Fotografía n.º 108 |
|---|---|
| Fotografía n.º 111 | Fotografía n.º 112 |

| Fotografía n.º 107 | Fotografía n.º 108 |
|---|---|
| <b>Descripción:</b> En la fotografía se observa el desprendimiento de tachas retroreflectantes centrales, ubicado en la progresiva de referencia 43+460 km. | <b>Descripción:</b> En la fotografía se observa la ausencia de tachas retroreflectantes centrales, ubicado en la progresiva de referencia 43+650 km. |

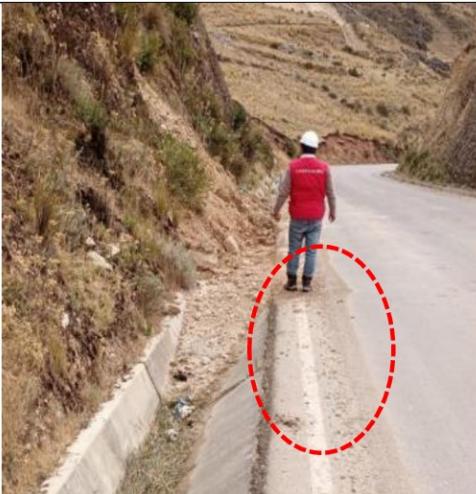
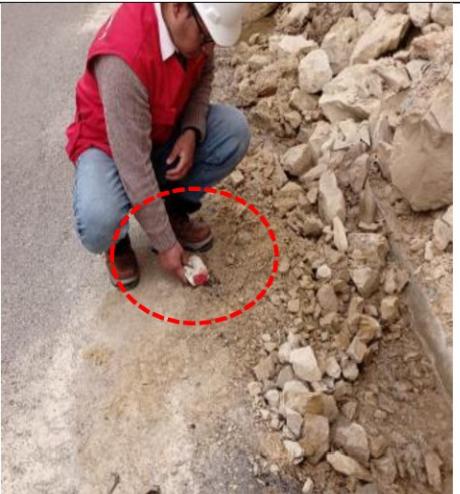
| Fotografía n.º 113 | Fotografía n.º 114 |

| Fotografía n.º 113 | Fotografía n.º 114 |
|---|---|
| <b>Descripción:</b> En la fotografía se observa la ausencia de tachas retroreflectantes centrales <b>en adelante</b> , ubicado desde la progresiva de referencia 44+000 km. | <b>Descripción:</b> En la fotografía se observa el desprendimiento de tachas retroreflectantes laterales, ubicado en la progresiva de referencia 45+100 km. |

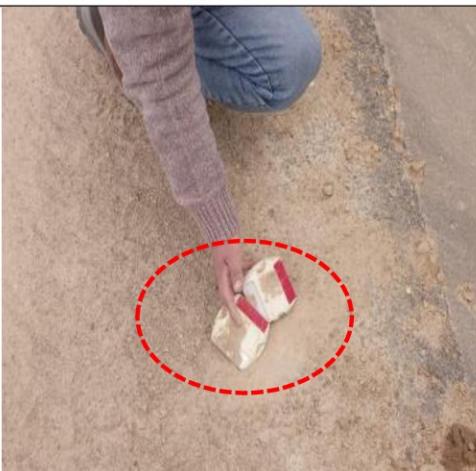
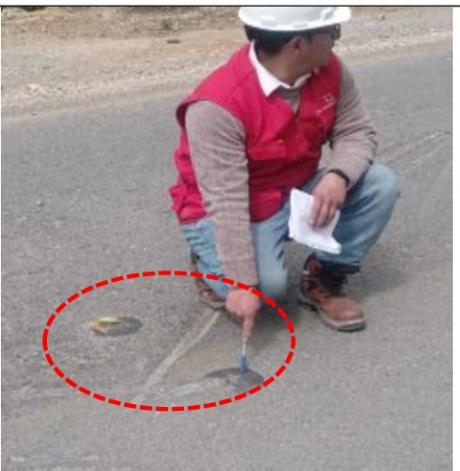
| Fotografía n.º 113 | Fotografía n.º 114 |
|---|---|
| Fotografía n.º 115 | Fotografía n.º 116 |

| Fotografía n.º 113 | Fotografía n.º 114 |
|---|---|
| <b>Descripción:</b> En la fotografía se observa la ausencia de tachas retroreflectantes laterales, ubicado en la progresiva de referencia 49+100 km | <b>Descripción:</b> En la fotografía se observa el desprendimiento de tachas retroreflectantes centrales, ubicado en la progresiva de referencia 47+470 km. |

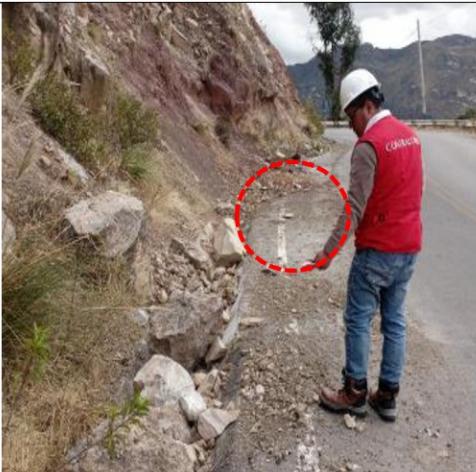
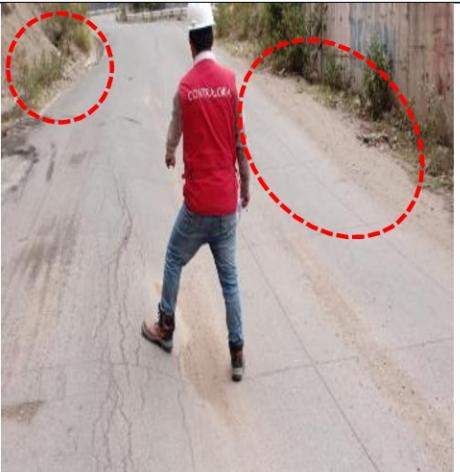
| Fotografía n.º 119 | Fotografía n.º 120 |

| Fotografía n.º 119 | Fotografía n.º 120 |
|--|--|
| <b>Descripción:</b> En la fotografía se observa la ausencia de tachas retroreflectantes laterales, ubicado en la progresiva de referencia 53+460 km. | <b>Descripción:</b> En la fotografía se observa la ausencia de tachas retroreflectantes laterales, ubicado en la progresiva de referencia 53+490 km. |

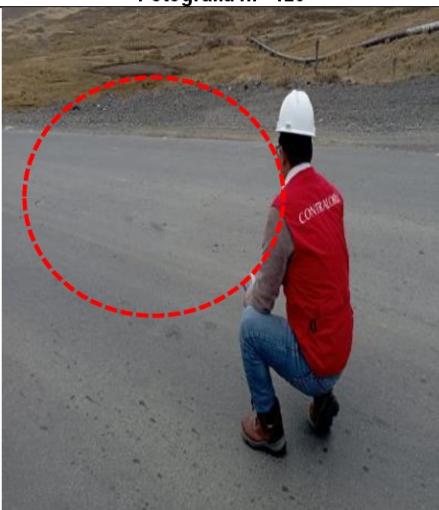
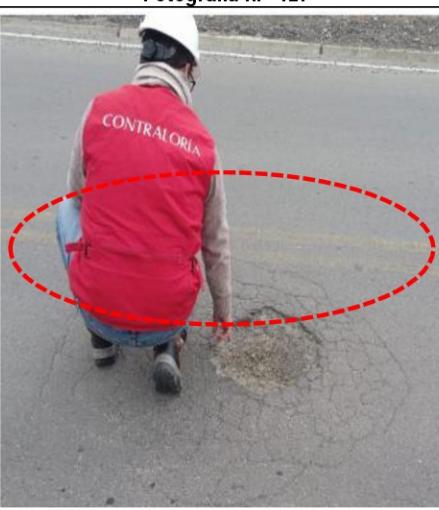
| Fotografía n.º 126 | Fotografía n.º 127 |

**Descripción:** En la fotografía se observa marcas desgastadas en el pavimento, ubicado en la progresiva de referencia 1+750 km.

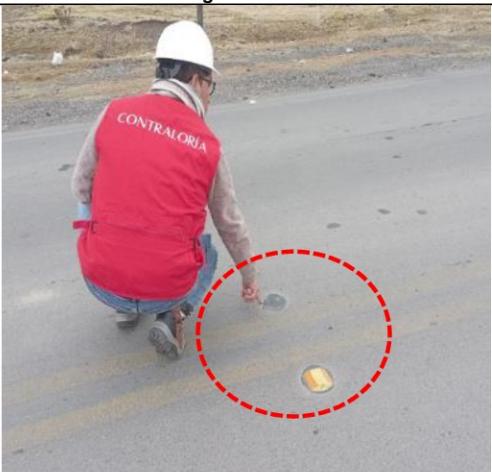
| Fotografía n.º 128 | Fotografía n.º 129 |

| Fotografía n.º 128 | Fotografía n.º 129 |
|--|--|
| <b>Descripción:</b> En la fotografía se observa marcaciones desgastadas en el pavimento, ubicado en la progresiva de referencia 13+210 km. | <b>Descripción:</b> En la fotografía se observa marcaciones desgastadas en el pavimento, ubicado en la progresiva de referencia 13+240 km. |

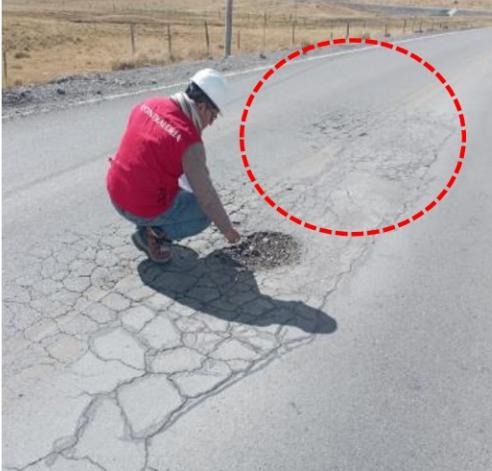
| Fotografía n.º 128 | Fotografía n.º 129 |
|--|--|
| Fotografía n.º 130 | Fotografía n.º 131 |

| Fotografía n.º 128 | Fotografía n.º 129 |
|--|--|
| <b>Descripción:</b> En la fotografía se observa marcaciones desgastadas en el pavimento, ubicado en la progresiva de referencia 16+810 km. | <b>Descripción:</b> En la fotografía se observa marcaciones desgastadas en el pavimento, ubicado en la progresiva de referencia 28+360 km. |

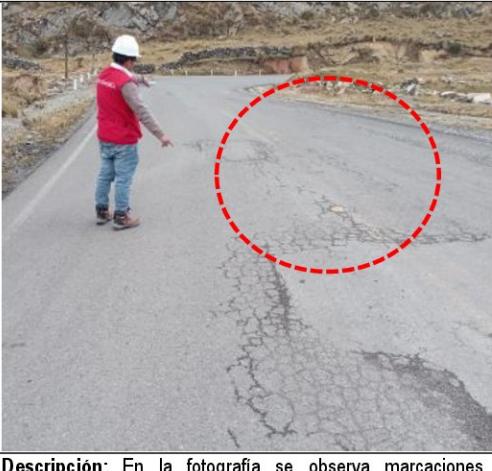
| Fotografía n.º 128 | Fotografía n.º 129 |
|--|--|
| Fotografía n.º 132 | Fotografía n.º 133 |

| Fotografía n.º 128 | Fotografía n.º 129 |
|--|--|
| <b>Descripción:</b> En la fotografía se observa marcaciones desgastadas en el pavimento, ubicado en la progresiva de referencia 35+830 km. | <b>Descripción:</b> En la fotografía se observa marcaciones desgastadas en el pavimento, ubicado en la progresiva de referencia 38+740 km. |

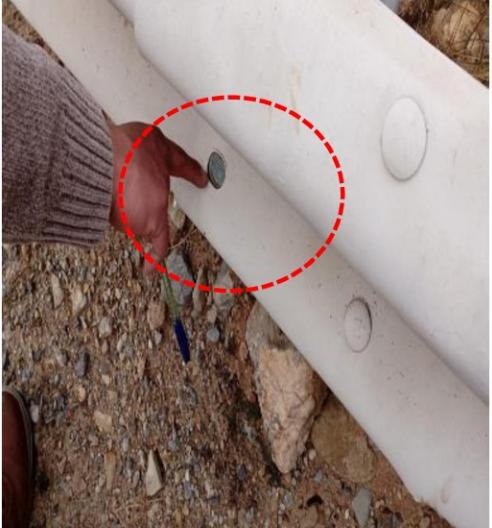
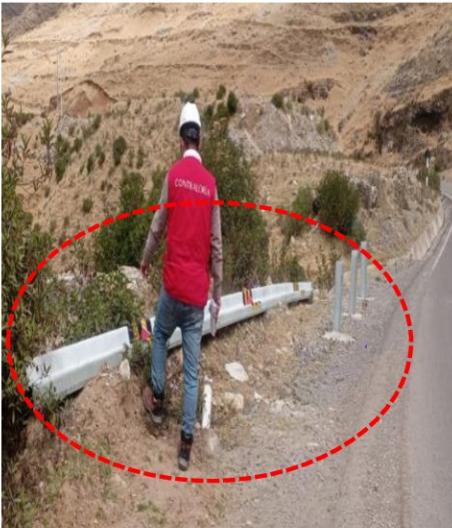
| Fotografía n.º 140 | Fotografía n.º 141 |

**Descripción:** En la fotografía se observa que el guardavía no ha terminado de ser colocado. Se observa la falta de colocación de pernos para la fijación del perfil metálico, ubicado en la progresiva de referencia 45+980 km.

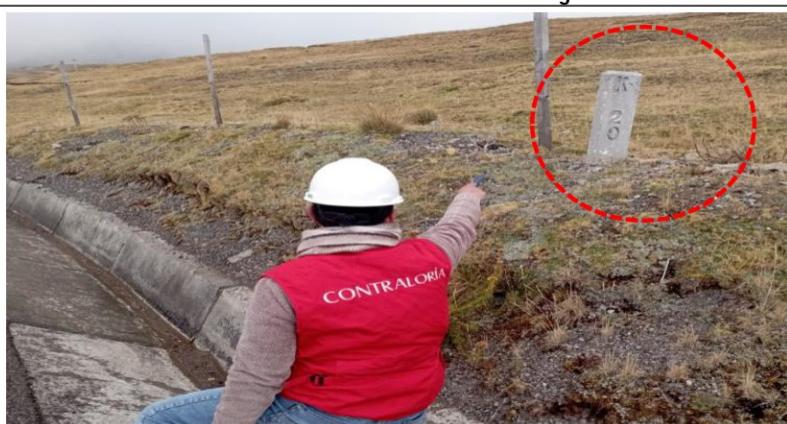
**Fotografía n.º 142**  
**Poste kilométrico sin características reglamentarias**

**Descripción:** En la fotografía se observa el poste kilométrico sin las características reglamentarias, ubicado en la progresiva de referencia 20+000 km.
