INFORME DE HITO DE CONTROL
N° 063-2024-OCI/5348-SCC

**EJECUCIÓN DE LA OBRA: “MEJORAMIENTO DE LA
COBERTURA DE LOS SERVICIOS DE SALUD DEL
HOSPITAL ERNESTO GERMAN GUZMAN GONZALES
PROVINCIA DE OXAPAMPA, DEPARTAMENTO DE PASCO,
REGIÓN PASCO” CON CUI N° 2198319**

**HITO DE CONTROL N° 1: ESTADO SITUACIONAL DE LA
EJECUCIÓN DE LA OBRA AL MES DE SETIEMBRE DE 2024**

**PERÍODO DE EVALUACIÓN:
DEL 23 DE SETIEMBRE DE 2024 AL 27 DE SETIEMBRE DE 2024**

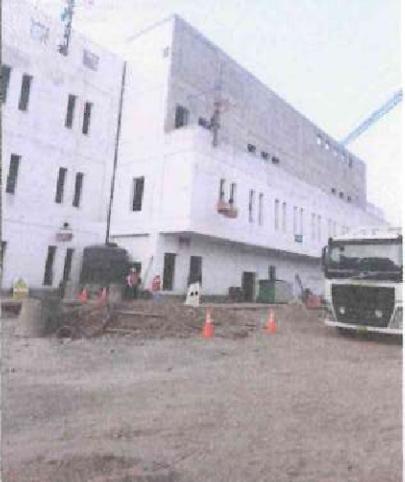
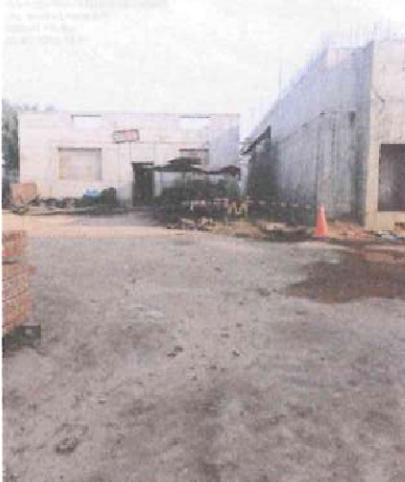
Fotografía n.º 1	Fotografía n.º 2

Descripción: En las fotografías se muestra que no se viene realizado trabajo alguno en la obra, apreciándose que no existe ningún personal obrero, así como los frentes de trabajo inhabilitados.

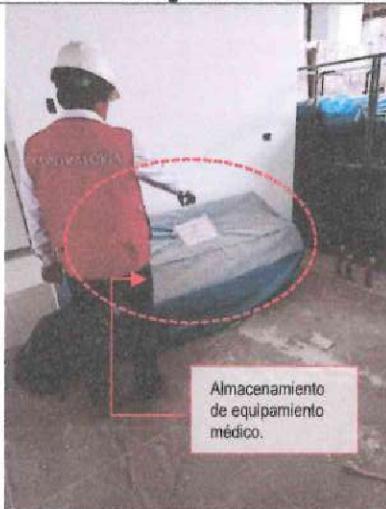
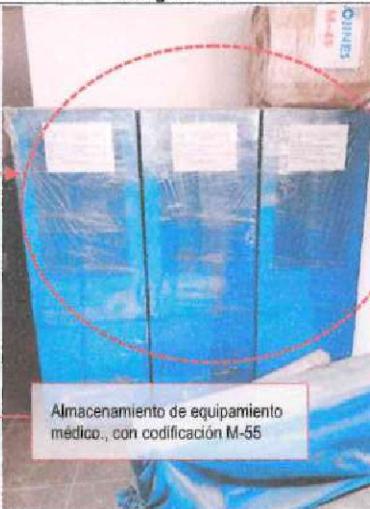
Fotografía n.º 3	Fotografía n.º 4

<p>Descripción: En las fotografías se observan el estado de almacenamiento del equipamiento médico en el Bloque "B", con codificaciones "M".</p>	
Fotografía n.º 5	Fotografía n.º 6

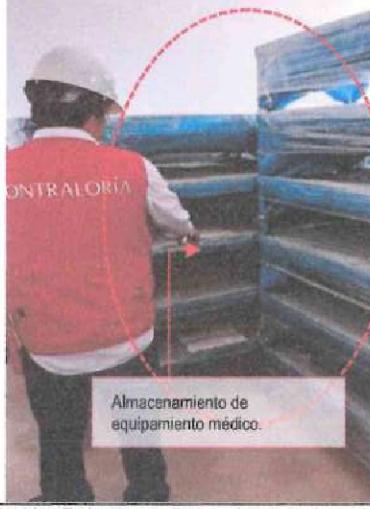
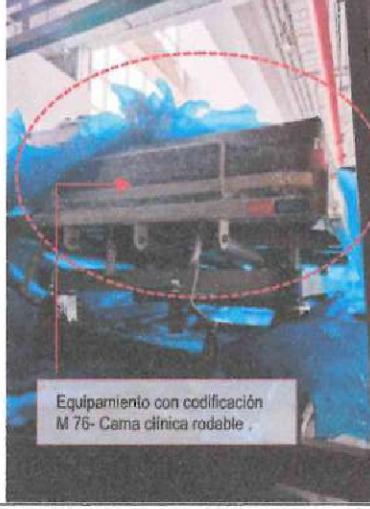
<p>Descripción: En las fotografías se observan el estado de almacenamiento del equipamiento médico en el Bloque "B", con codificaciones "M".</p>	
Fotografía n.º 7	Fotografía n.º 8

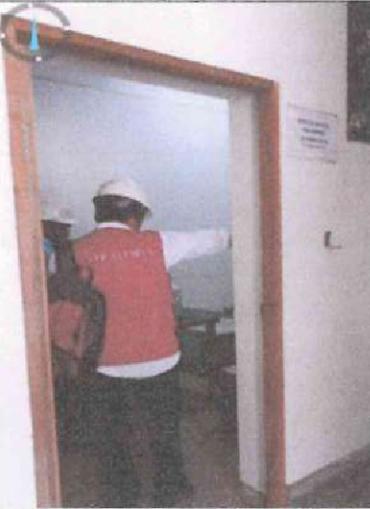
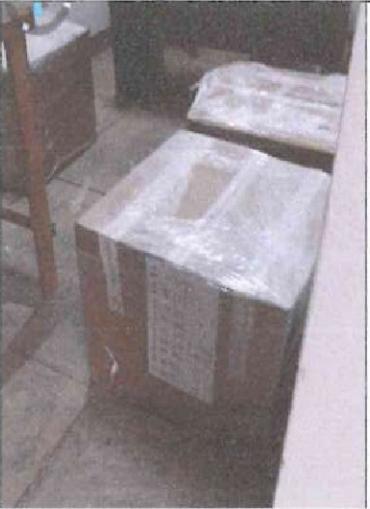
<p>Descripción: En las fotografías se observan el estado de almacenamiento del equipamiento médico en el Bloque "J", con codificación "I".</p>

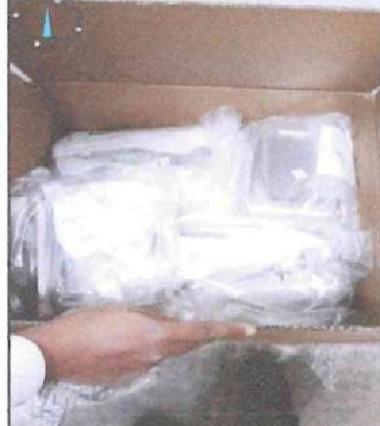
Fotografía n.º 9	Fotografía n.º 10

Descripción: En las fotografías se observan el estado de almacenamiento del equipamiento médico en el Bloque "J", con codificación "I".

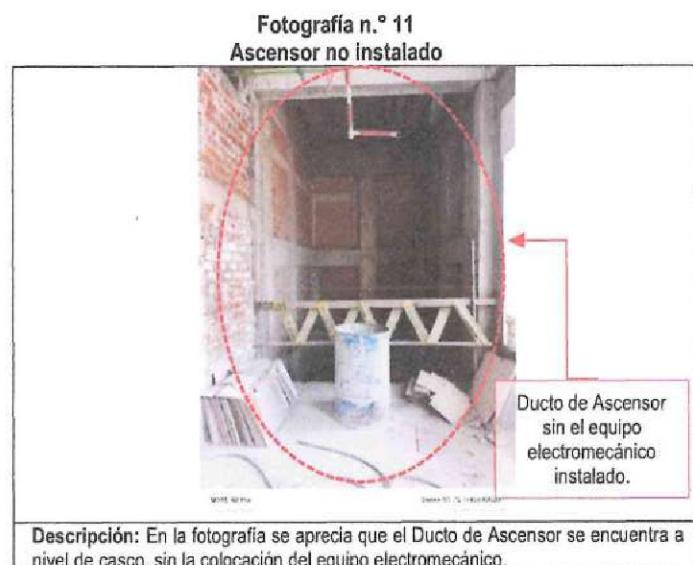
Es así que, tomando en cuenta lo establecido en las bases integradas y especificaciones técnicas del Expediente Técnico, la Comisión advierte que no podría valorizarse los equipos electromecánicos como ascensores y montacargas, dado que estos no están instalados en Obra, conforme se muestra en la fotografía siguiente:

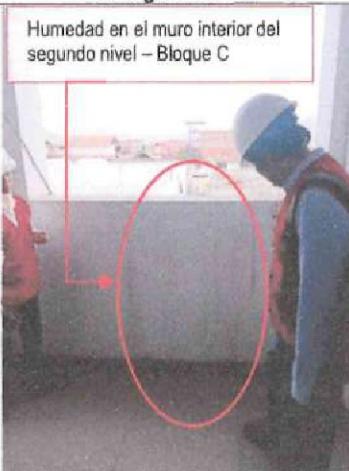
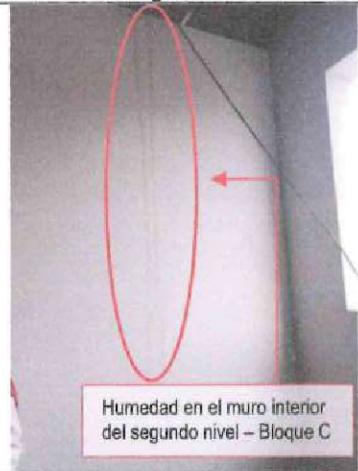
<p>Humedad en el muro interior del segundo nivel – Bloque C</p>	<p>Humedad en el muro interior del segundo nivel – Bloque C</p>

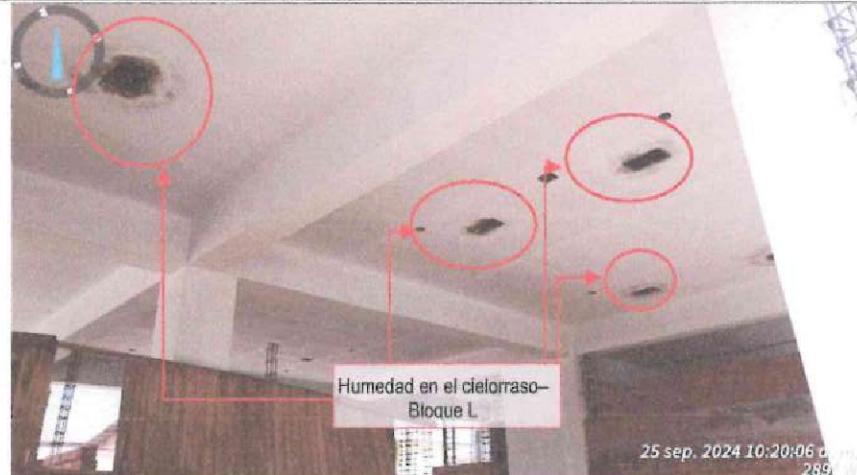
Fotografía n.º 18

Descripción: En la fotografía se muestra presencia de humedad y moho en el cielorraso del Bloque L (Unidad Productora de Servicios Central de Gases). La pintura evidenciada en el cielorraso se encontraba a nivel de imprimante

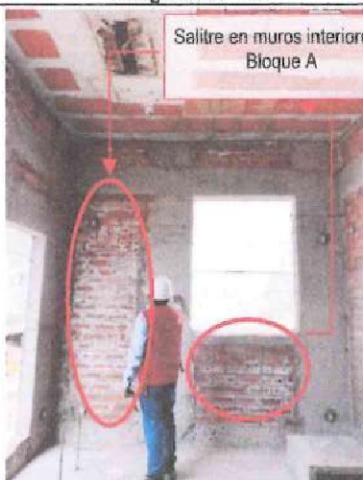
Fotografía n.º 19

Descripción: A lo largo de los ambientes del Bloque A referido al área destinado a TBC y VIH, se evidenció la presencia de salitre en los ladrillos con amarre de soga.

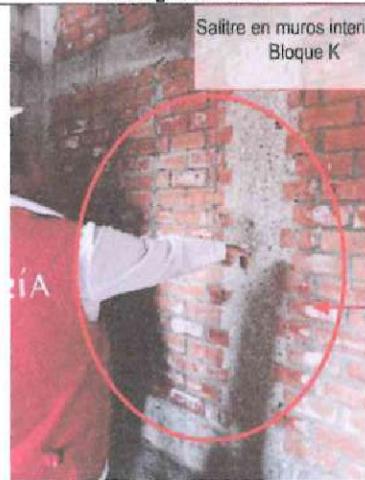
Fotografía n.º 20

Descripción: A lo largo de los ambientes del Bloque "K" referido a la Unidad de Servicios de Lavandería se evidenció la presencia de salitre en los ladrillos con amarre de soga.

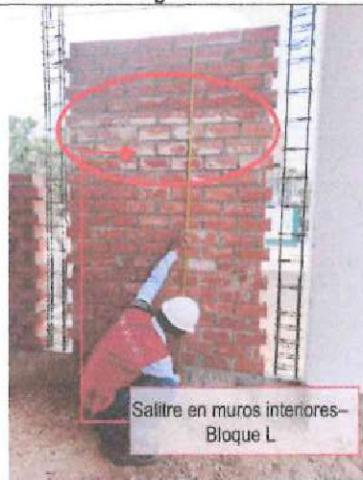
Fotografía n.º 21

Descripción: A lo largo de los ambientes del Bloque "L" referido a la Unidad Productora de Servicios Central de Gases, se evidenció la presencia de salitre en los ladrillos con amarre de soga.

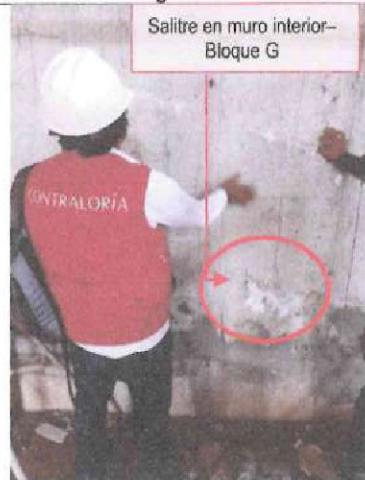
Fotografía n.º 22

Descripción: En los interiores y exteriores del Bloque G perteneciente a la Unidad de Servicio Casa de Fuerza, donde se ubican las cisternas, se evidenció la presencia de salitre, debido al agua acumulada en la cisterna

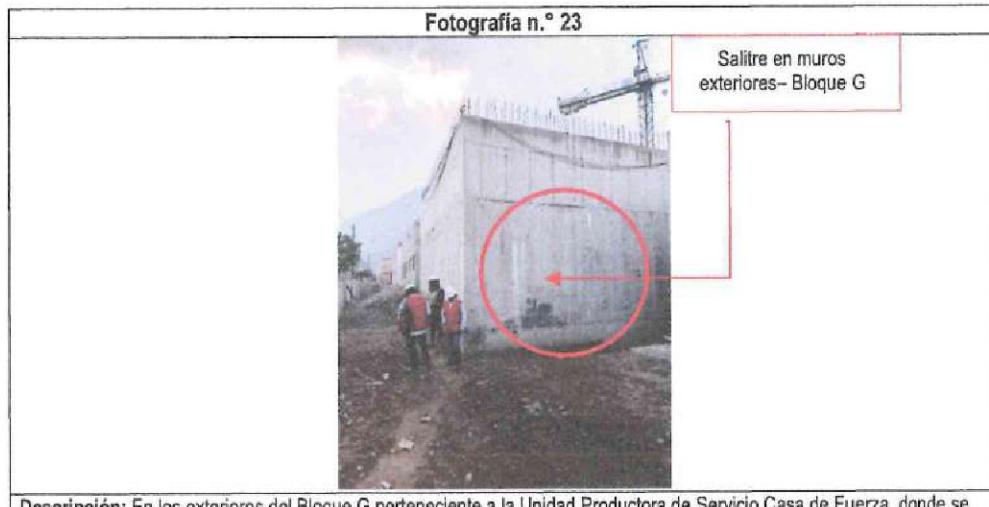
Descripción: En los exteriores del Bloque G perteneciente a la Unidad Productora de Servicio Casa de Fuerza, donde se encuentran las cisternas, se evidenció la presencia de salitre, esto en parte debido al agua acumulada en la cisterna.

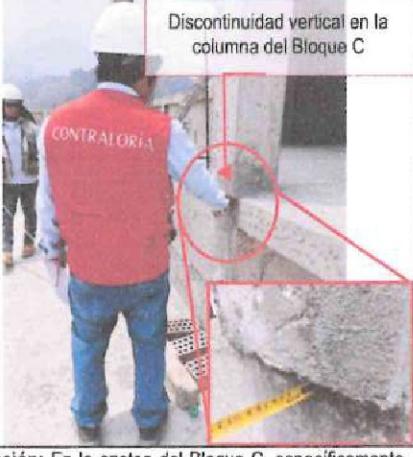
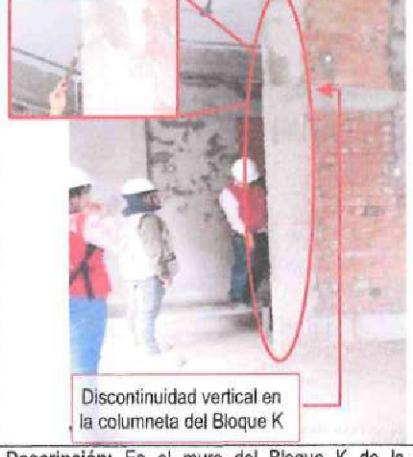
<p>Discontinuidad vertical en la columna del Bloque C</p>	<p>Discontinuidad vertical en la columneta del Bloque K</p>

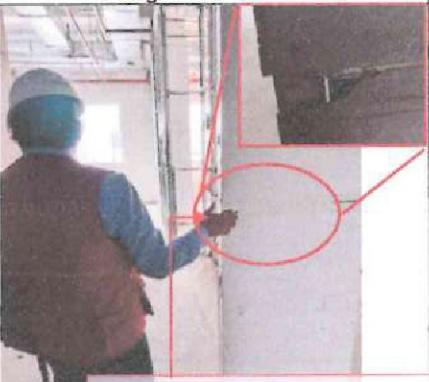
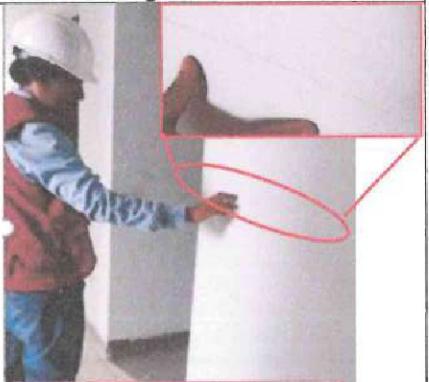
Fotografía n.º 34	Fotografía n.º 35

Desprendimiento del muro de construcción en seco del tercer nivel- Bloque C	Fisuras en el muro de construcción en seco del segundo nivel- Bloque C
Descripción: En el tercer nivel, en el área de hospitalización, se pudo evidenciar el desprendimiento de una de las esquinas inferiores del muro.	Descripción: En el segundo nivel, en el área de centro de procedimientos médicos, se evidenció la presencia de fisuras en el muro con sistema de construcción en seco.
Fotografía n.º 36	Fotografía n.º 37

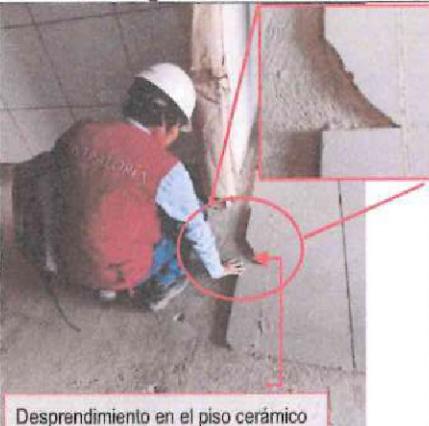
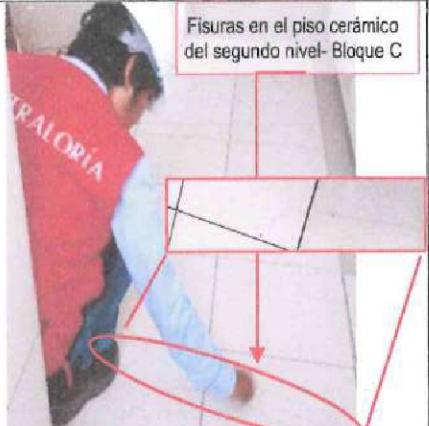
Desprendimiento en el piso cerámico del primer nivel- Bloque C	Fisuras en el piso cerámico del segundo nivel- Bloque C
Descripción: En el primer nivel, perteneciente al Bloque C, en el área de emergencias, se identificó que uno de los cerámicos se encontraba roto.	Descripción: En el segundo nivel, en el área de centro de procedimientos médicos, se evidenció la presencia de fisuras en los cerámicos del piso.

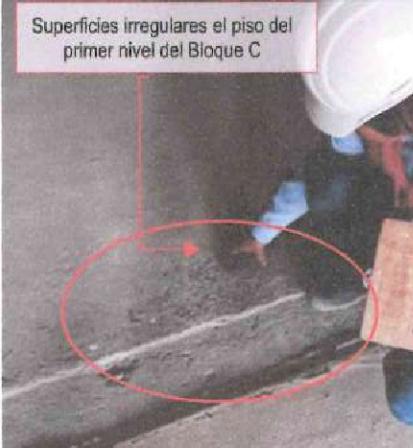
Fotografía n.º 40	Fotografía n.º 41
<p>Superficies irregulares el piso del primer nivel del Bloque C</p>

<p>Descripción: En el bloque C, en el piso, del primer nivel referido al área de emergencias, se evidenció la presencia de superficies irregulares, las cuales afectarían la colocación de los elementos subsecuentes ya sea en el contrapiso y el piso cerámico.</p>	<p>Descripción: En el bloque C, específicamente, en el piso, del segundo nivel referido al área de procedimientos médicos, se pudo evidenciar la presencia de fisuras.</p>
<p>Fotografía n.º 42</p>

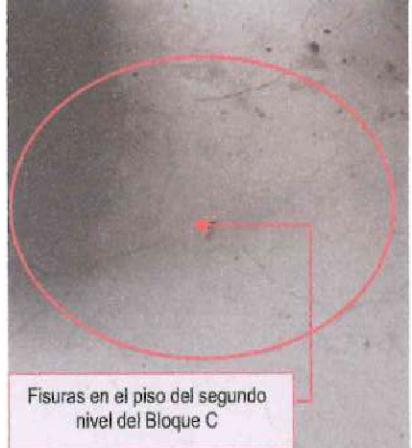
<p>Fisuras en el piso del segundo nivel del Bloque C</p>

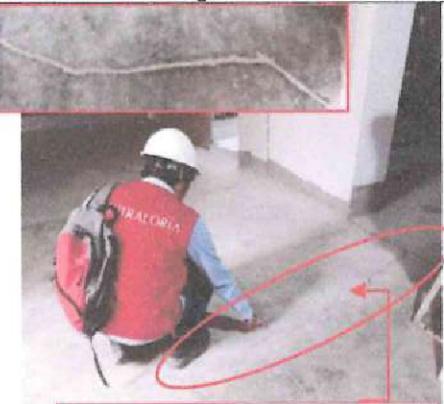
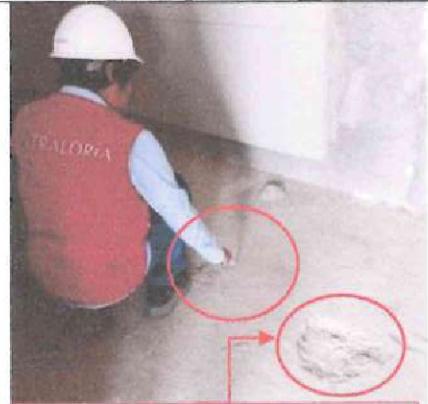
<p>Descripción: En el bloque C, específicamente, en el piso y contrapiso, del tercer nivel referido al área de hospitalización, se pudo evidenciar la presencia de fisuras.</p>	
<p>Descripción: En el bloque C, específicamente, en el piso y contrapiso, del tercer nivel referido al área de hospitalización, se pudo evidenciar zonas de superficie irregular en el piso de concreto.</p>

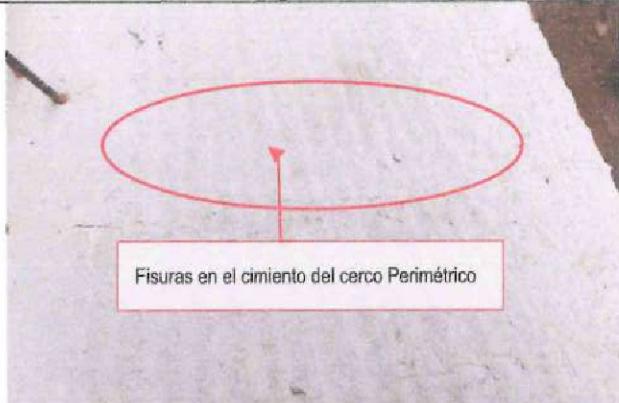
<p>Fotografía n.º 44</p>

<p>Descripción: En el corte 35 del cerco perimetral, se evidencio la presencia de fisuras a lo largo del cimiento corrido.</p>

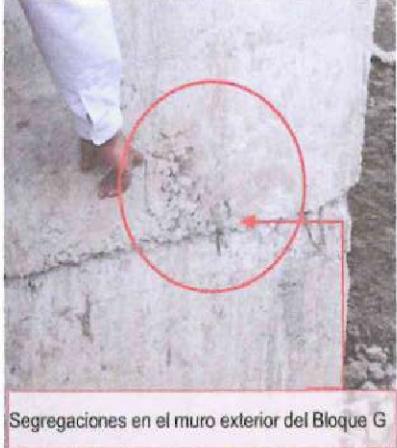
<p>Segregaciones en el muro exterior del Bloque G</p>

<p>Segregaciones en el muro interior del Bloque G</p>
<p>Descripción: En los muros interiores y exteriores del Bloque G perteneciente a la Unidad Productora de Servicio Casa de Fuerza, donde se encuentran las cisternas, se evidenció la presencia de segregaciones.</p>	<p>Descripción: En los muros interiores y exteriores del Bloque G perteneciente a la Unidad Productora de Servicio Casa de Fuerza, donde se encuentran las cisternas, se evidenció la presencia de segregaciones.</p>
Fotografía n.º 47	Fotografía n.º 48

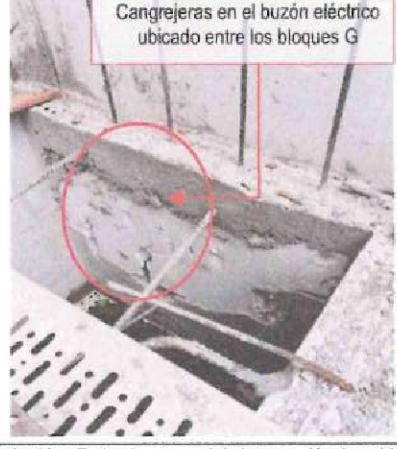
<p>Cangrejeras en el buzón eléctrico ubicado entre los bloques G</p>

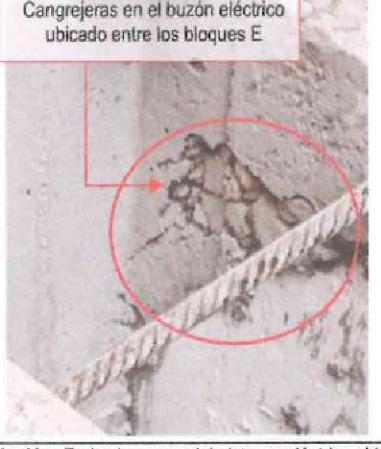
<p>Cangrejeras en el buzón eléctrico ubicado entre los bloques E</p>
<p>Descripción: En los buzones del sistema eléctrico ubicados entre el Bloque "G", se evidenció la presencia de cangrejeras en la cara colindante al bloque "G".</p>	<p>Descripción: En los buzones del sistema eléctrico ubicados entre el Bloque "E", se evidenció la presencia de cangrejeras en la cara colindante al bloque "G".</p>

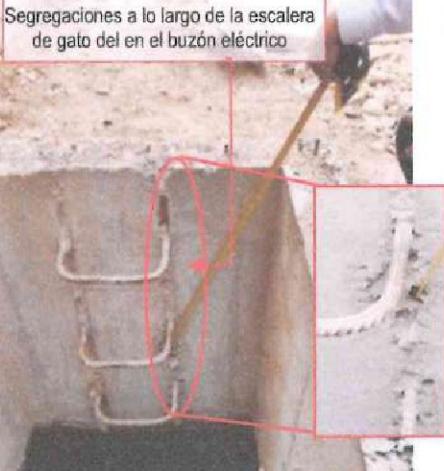
<p>Segregaciones a lo largo de la escalera de gato del en el buzón eléctrico</p>

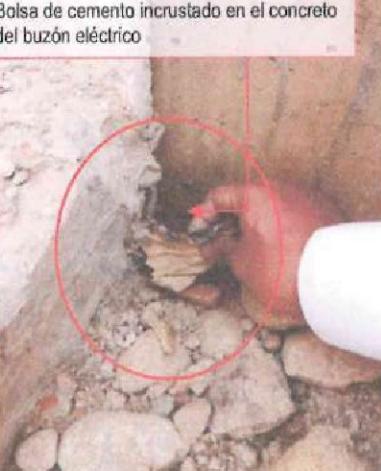
<p>Bolsa de cemento incrustado en el concreto del buzón eléctrico</p>
<p>Descripción: En los buzones del sistema eléctrico ubicados entre los Bloques "G" y "E", se evidenció segregaciones a lo largo del eje perpendicular a la escalera de gato.</p>	<p>Descripción: En los buzones del sistema eléctrico ubicados entre los Bloques "G" y "E", se evidenció fragmentos de bolsa de cemento incrustadas dentro del concreto.</p>

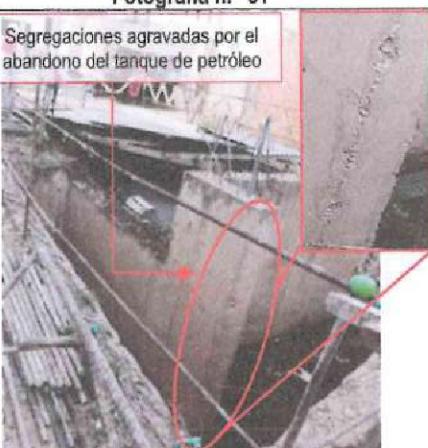
Segregaciones agravadas por el abandono del tanque de petróleo

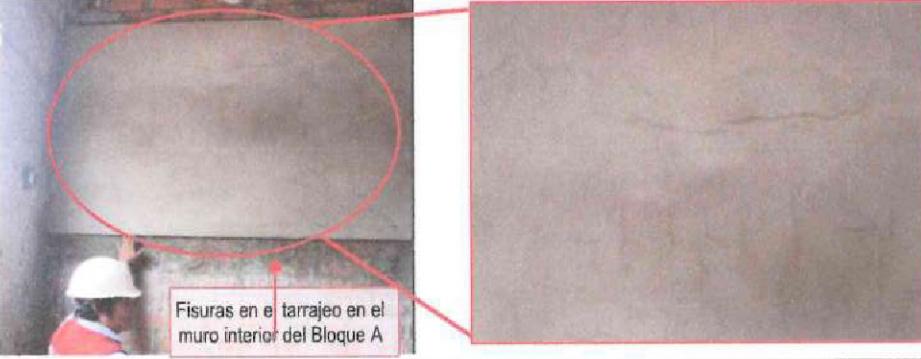
Descripción: En el interior del Bloque A referido al área de tratamiento de TBC y VIH, se identificó la presencia de fisuras en el tarrajeo en la parte superior del muro.

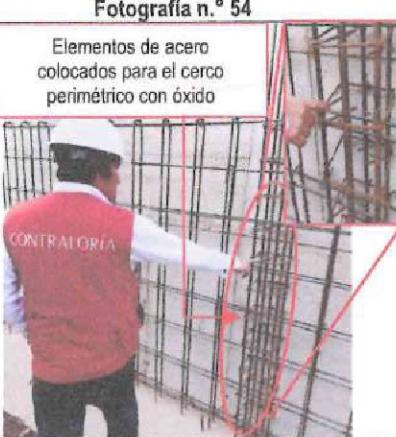
Fotografía n.º 54	Fotografía n.º 55
<p>Elementos de acero colocados para el cerco perimetral con óxido</p>

<p>Descripción: En las fotografías se observa que, los elementos de acero del cerco perimetral se encuentran expuesto al ambiente y humedad, con presencia de óxidos.</p>	<p>Elementos de acero colocados para la escalera de gato del buzón eléctrico con óxido</p>

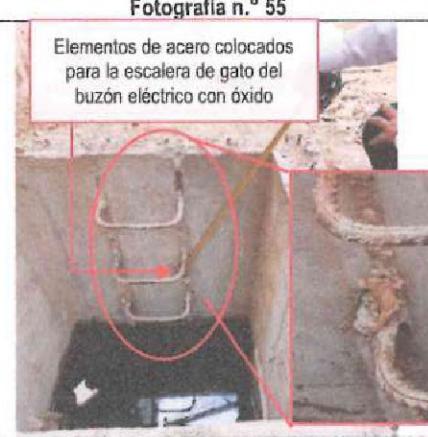
<p>Descripción: En las fotografías se observa que, los elementos de acero, de la escalera de gato se encuentran expuesto al ambiente y a la humedad del agua estancada.</p>

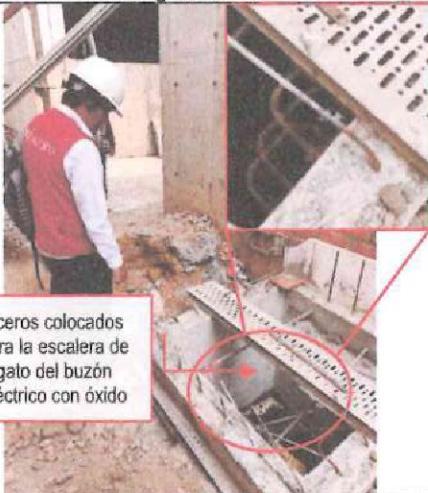
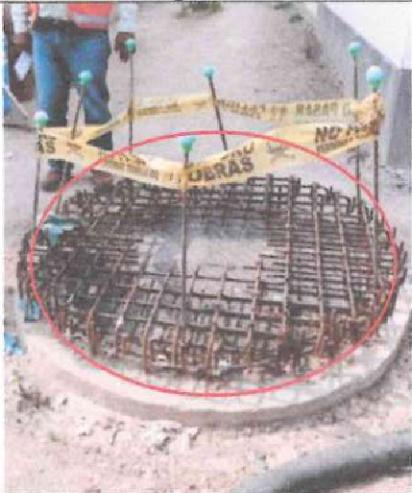
<div data-bbox="436 616 595 728" style="border: 1px solid black; padding: 5px; width: fit-content;"> Aceros colocados para la escalera de gato del buzón eléctrico con óxido </div>

Descripción: En las fotografías se observa que, los elementos de acero, de la escalera de gato se encuentran expuesto al ambiente y a la humedad del agua estancada	Descripción: En las fotografías se observa que, los elementos de acero, de los buzones se encuentran expuesto al ambiente y a la humedad.
Fotografía n.º 58

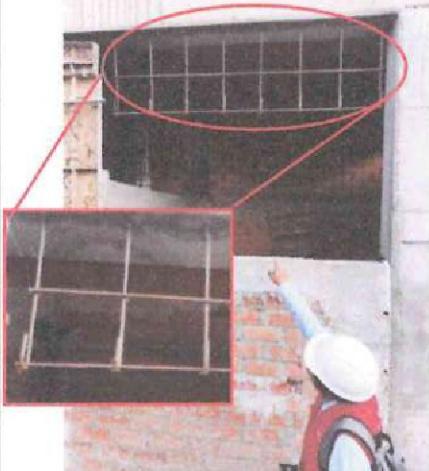
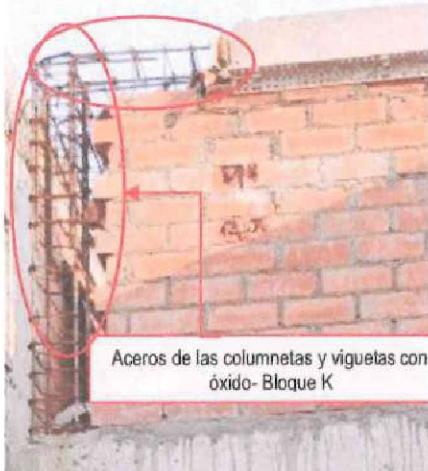
<div data-bbox="1031 1267 1356 1323" style="border: 1px solid black; padding: 5px; width: fit-content;"> Aceros de las columnetas y viguetas con óxido- Bloque K </div>
Descripción: En las fotografías se observa que, los elementos de acero, de las columnetas y viguetas del bloque L, se encuentran expuesto al ambiente y a la humedad, lo que viene generando la presencia de óxidos.	Descripción: En las fotografías se observa que, los aceros, que son parte de las columnetas y viguetas del bloque L, se encuentran expuesto al ambiente y a la humedad, lo que viene generando la presencia de óxidos.

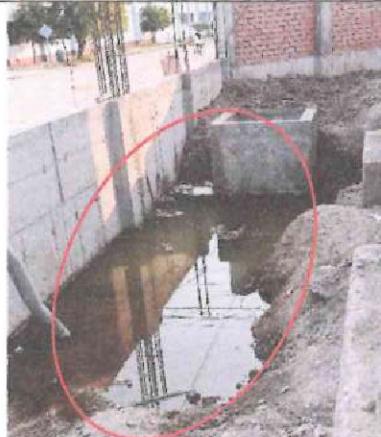
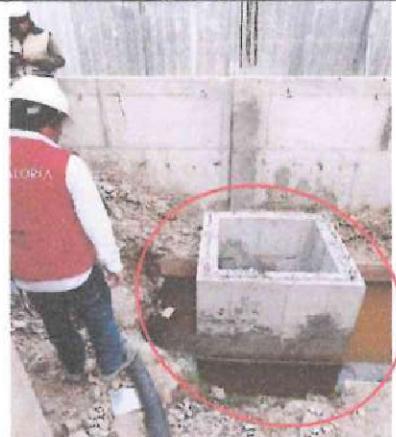
Descripción: En las fotografías se observan que el área entre el cerco y el Sector K, se encuentra con agua estancada, siendo este un foco infeccioso.

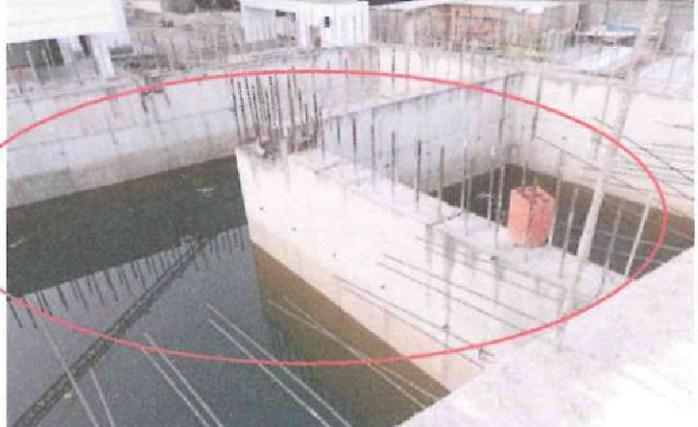
Descripción: En las fotografías se observan las cisternas del Bloque "G", se encuentra con agua estancada, siendo este un foco infeccioso.

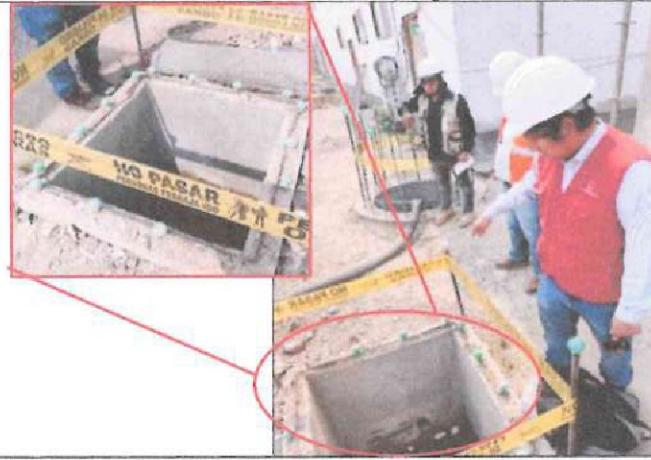
Descripción: En las fotografías se observa el sistema de comunicaciones de los Bloques "L", se encuentra con agua estancada.	
Fotografía n.º 71	Fotografía n.º 72

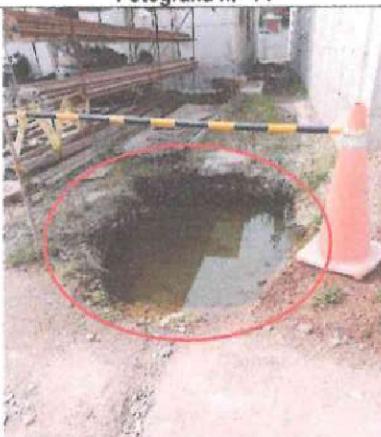
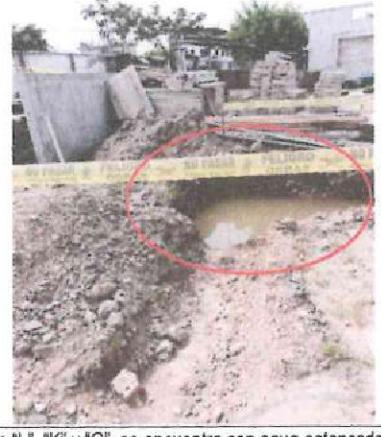
Descripción: En las fotografías se observan en el patio entre los Bloques "L", "K" y "G", se encuentra con agua estancada.

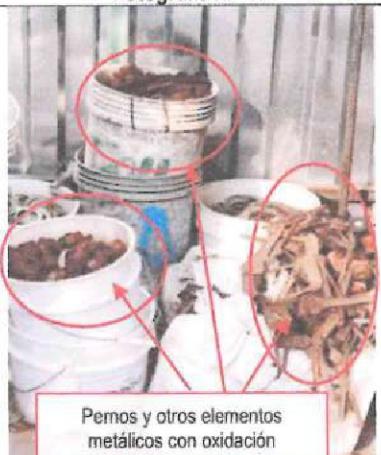
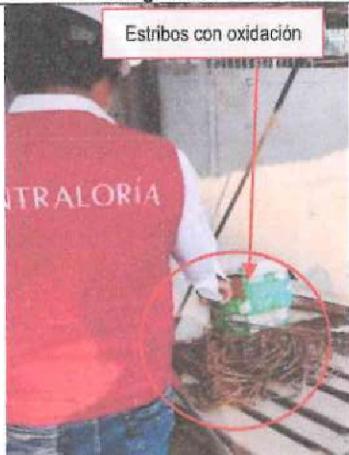
Descripción: En las fotografías se observa que, los pernos, estribos y otros elementos metálicos almacenados, se encuentran con oxidación, presentando un color relativamente naranja en casi toda su composición.	
Fotografía n.º 74	Fotografía n.º 75

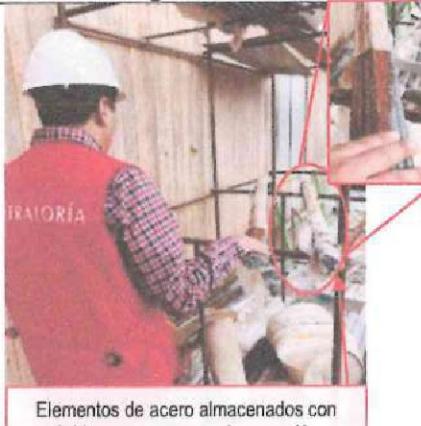
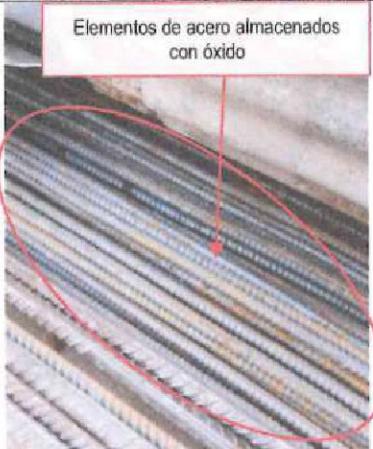
Descripción: En la fotografía se observa que, el acero almacenado, se encuentra con óxido, y en este caso particular, el óxido ha corroído parte del conjunto barras.	Descripción: En la fotografía se observa que, el acero almacenado presenta inicios de oxidación, comenzando a tornarse en un color naranja.

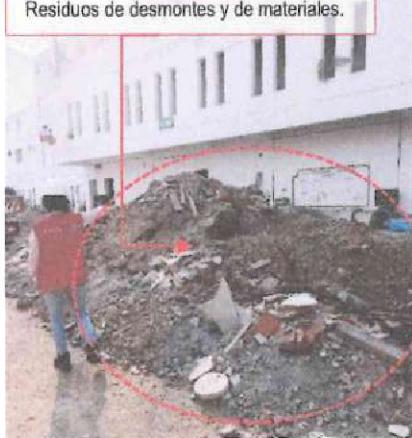
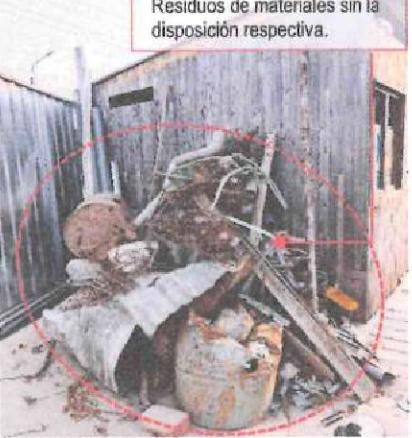
<p>Residuos de materiales sin la disposición respectiva.</p>

<p>Descripción: En las fotografías se muestran los residuos sólidos productos de la ejecución de la obra, en el Bloque "B"</p>	<p>Descripción: En las fotografías se muestran los residuos sólidos productos de la ejecución de la obra, en el Bloque "C"</p>
<p>Residuos de materiales y bolsas de basura.</p>

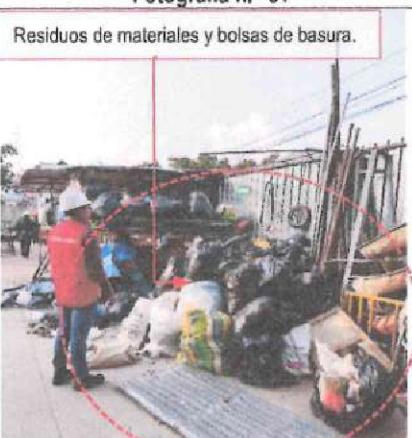
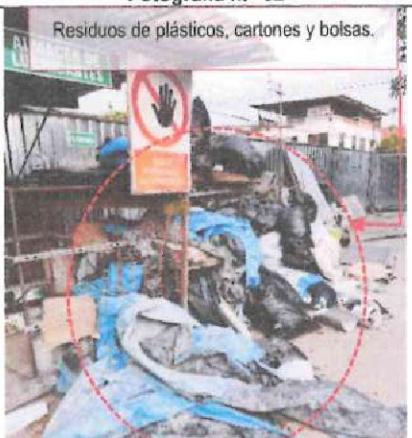
<p>Residuos de plásticos, cartones y bolsas.</p>

<p>Descripción: En las fotografías se observan que los residuos sólidos se encuentran sin la disposición respectiva, mismos que se encuentran en la zona del Bloque "F"</p>	<p>Fotografía n.º 83</p>
<p>Residuos de maderas, fenólicos, caláminas, bolsas de cemento y equipos</p>

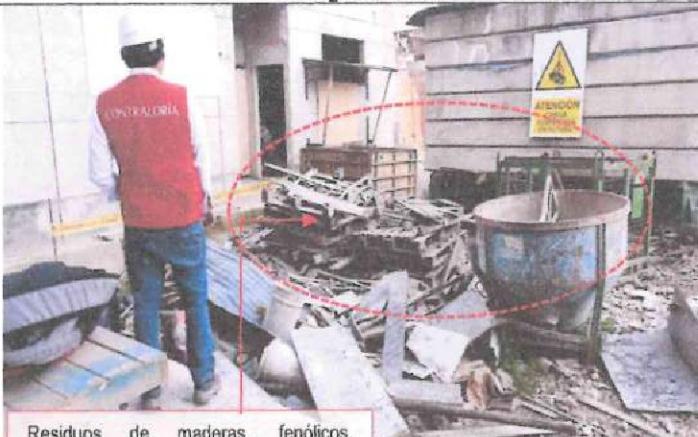
<p>Descripción: En las fotografías se observan que los residuos sólidos se encuentran sin la disposición respectiva, en los Bloques "G" y "D."</p>
